第7回 松代地震センター談話会発表記録（その1）

1. 日 時：昭和43年4月26日
2. 場 所：松代地震センター会議室
3. 発表題目：地震時の水道施設に及ぼす影響について
4. 発表者：長野県企業局水道課技師 武田恆雄

松代地震が水道施設に及ぼす影響について

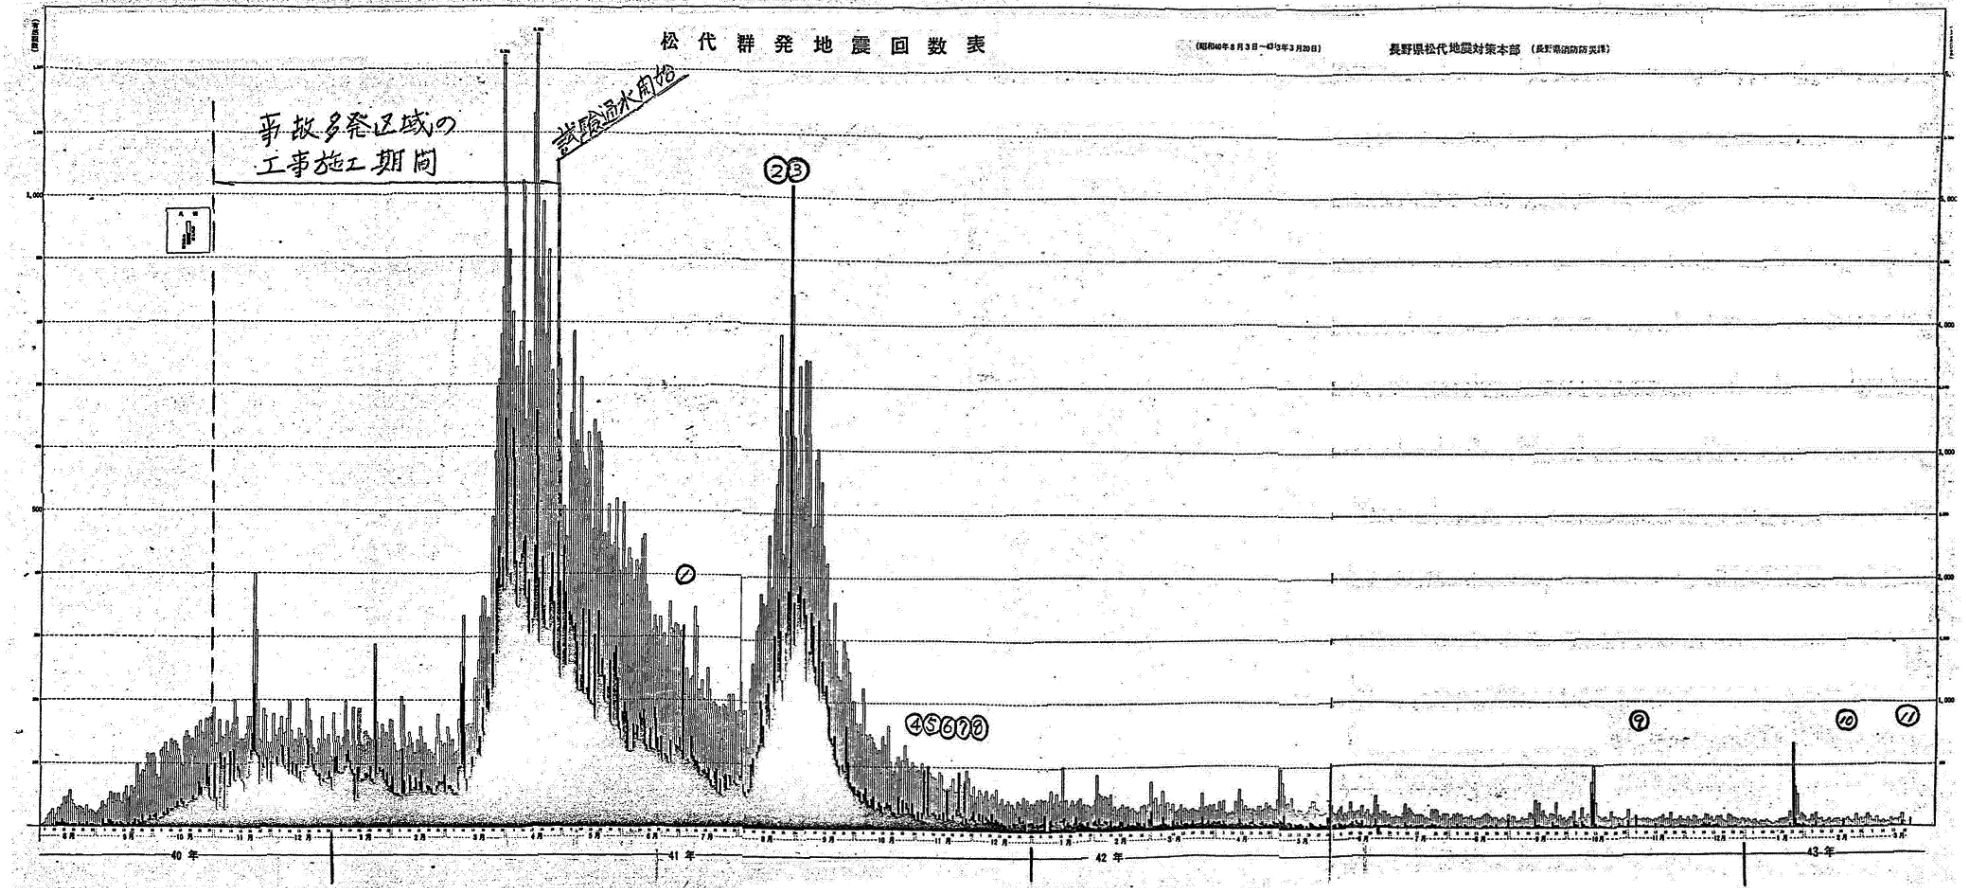
送水管 縱断面图

送水施設は導水幹線全延長約37km、給水区域は塩田・川西・坂城・戸倉・上山田・更埴、さらに、長野市の最近合併しました篠ノ井・川中島・更北地帯の約15万人に給水するための施設を昭和38年度から建設工事を始めまして、当初5ヶ年計画で昭和42年に完成するというので発足いたしましたわけですが、一部都合で1年遅れまして昭和43年篠ノ井の信里地域の約1億円残しまして、完成の途上であり総経費およそ27億の予定であります。たまたまこの工事期間中地震による影響があると考えられる12件の事例がありましたが、戸倉と更埴市の境界附近に事故が集中的に発生しておりまして、それより上流の上田寄りの送水施設には何にも被害がなかった。この集中的事故について将来非常に心配がありますため、水道界をリードする技術陣をもつ水道協会に技術診断を要請し、この原因と対策についての検討を進める必要があるであろうということで調査をしたわけでありまして、この調査結果からみて同じ震度が3、或いは4という現象が起きましても地盤の関係で構造物に与える震動が大きいのかどうかという点が非常に究明できない点が多いわけでありまして。この場合の構造物は主としてパイプであり、通常は、内径700mmの鋼管を使用しているわけでありまして、鋼管の接手は全部内外面共JISに規格する溶接をしているわけでありまして、事故が起きた同じ場所に内径700mmのロックラーパープ(P.C.P)の試験的に採用したのが極めて悪かったということが一つの原因であろうと思います。このロックラーパープは、外見状は鉄筋構造物のパイプでございますと重量的に見ますと非常に重いものでありまして1m当り400kgと鋼管の倍近く重いパイプであります。鉄筋構造物ですから重いのは当然でございますけれども、そういうパイプが選ばれているところは約750mの直線ラインを試験的に採用したのですが水圧が7.0kg/cm²程度もあり、場所が悪かったというようなことを今反省しているわけでございます。この下流には、口径700mmのダクタイル鋳鉄管を使用しました。これは重量約250kgであります。ロックラーパープはゴム輪を入れまして差込んでいくタイプの接手ではありますが、ダクタイル鋳鉄管はゴム輪を入れまして押し輪と接輪とをボルトで締めていくというタイプのものであります。この事故集中発生地点を詳しく述べると、戸倉から上山田に渡してある万葉橋の桁下に通しまして、千曲川に併行して流れる農業用水路に併設し、千曲橋を通して稲荷山に出るわけでありまして、この事故は稲荷山から万葉橋の間に全部集中的に発生したわけでありまして。

11番目は万葉橋の右岸で発生して第3回目の反対側制水弁の取付けの所でパイプを切断して見ると、丁度ここに暗渠があり固定された所で切断してみると、片方がはね上がるようなショックを受けた不安定の地盤になっており、締めつけのボルト、パッキンがついにもたなくて水が出るという事故が発生している。日本水道協会は、この原因の分析をしました処、問題点としまして第1に上田市の諏訪形の浄水場から、この事故多発地点に来る間の水圧が7 kg/cm²位の水圧がかかっていること。さらにそれ

から事故発生した終端地点では 8 kg/cm^2 、もっと判りやすく申しますと、浄水場からここまでの静水圧(止った時の圧力)圧力は 80 m の水圧をパイプが常時受けているという非常に高水圧を受けているという結果である。普通の水道は 4.5 kg/cm^2 位が常識であります。なるべくポンプを使わないで営業をしようという設計方針をたてたため高水圧の地帯であったということがこういう影響を及ぼしたものであろう。第2に管路の地盤が安定していたかどうかの問題ですが、県の現地機関の事務所が戸倉町白鳥園の前にあるわけですが、この事務所で僅かに震度3位で非常に大きくゆれる。そのゆれ方が何となく気持が悪いようなゆれ方がしていること。それから大きな地震が起きた時には千曲川の堤防上は亀裂ができたりする地帯で、旧河川敷跡で地盤の不安定さがあるのではないかと、それに盛土の上に重量物をおいたことはきわめて不適當であったのではないかとということで、思い切ってグラウトして人工地盤をつくり固めようかということで研究を進めております。また、この事故多発地帯に対し特にバイパスで結んだらどうかということですが、これも多大な投資を必要とするため、なやみがあるわけでありす。

最後に、日本水道協会の診断を受けましてからは、異形管の保護工を十分に行ったり、或いは軟弱地盤の対処の問題、或いはなるべく不等沈下の起きないような安定した道路上を選ぶとか、そういう点を考えまして施工したわけですが、これから以後では事故はなにも発生していない、ということは診断の結果を考慮して設計施工に当たったということのあらわれではないかと見ているわけでありす。県営水道ということは、長野県では初めてでありまして、貴重な教訓を得たということでありす。
