第 8 回 松代地震センター談話会発表記録（その 1）

1. 日 時：昭和 43 年 5 月 24 日
2. 場 所：松代地震センター会議室
3. 発表題目：千曲川堤防の被害と堤体の振動について
4. 発表者：建設省北陸地方建設局千曲川工事事務所 岩田 均

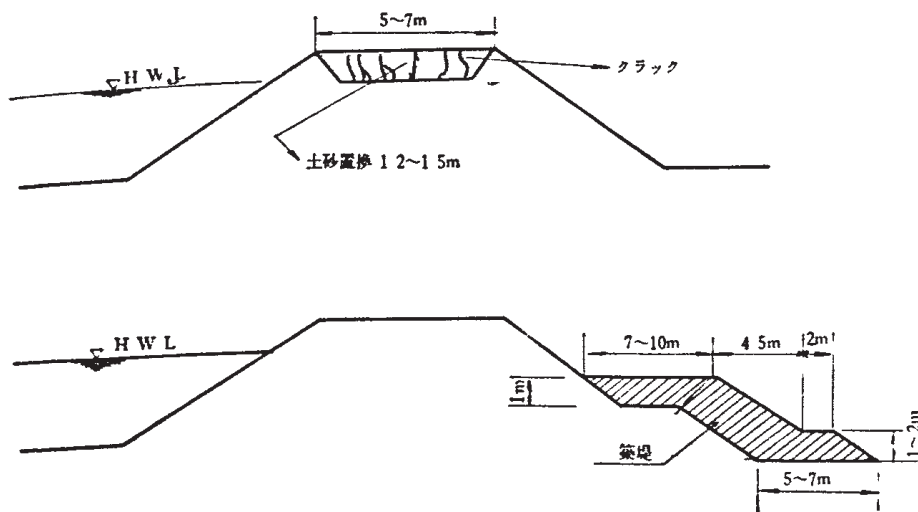
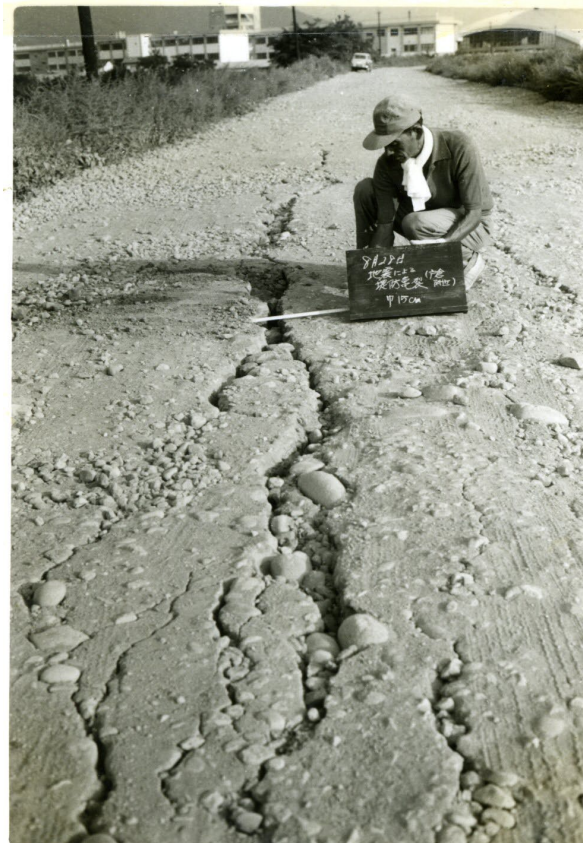
復旧法面標準図

千曲川の堤防は松代群発地震の昭和 41 年 4 月 11 日の震度 V の強震によって、松代町西寺尾付近一帯で堤防の天端にクラックが入りました。これについては、深さ 50 cm、幅 0.5 ～ 1 cm、長さ約 1 km ぐらいのクラックが生じ、早急にこれを掘り起こし土砂置換、ブルドーザー等の機械で転圧して、復旧を行いました。

それから、昭和 41 年 8 月 28 日にも埴科町、戸倉町を中心とした震度 IV の地震で、戸倉町付近の左右岸堤防上に幅 2 ～ 10 cm、深さ 0.7 ～ 1.5 m に及ぶ亀裂が発生し、その他堤防天端についても全面的に無数のクラックが発生しました。これについても同じような工法を採り復旧しました。

さらに、この松代地震による堤防の損傷を考えて、41 年度 8,000 万円の予備費を使って松代町周辺の護岸堤防を裏腹付を施工し、計画洪水位の水が来た時、地震によって生ずる震動を広い堤防断面で抵抗するための用地買収を行って、工事は緊急に施工し昭和 42 年 3 月に完成しました。

答) 普通の堤防の計画断面より 15 ～ 20 m² 多い断面としています。地震によるクラックや揺れて崩れ落ちるといような現象で、浸潤線が上昇するため、堤防幅を 5 ～ 7 m 拡幅及び裏腹付を施工しました。
