4. 伊豆半島沖地震の地震断層について

大八木 規夫

国立防災科学技術センター流動研究官

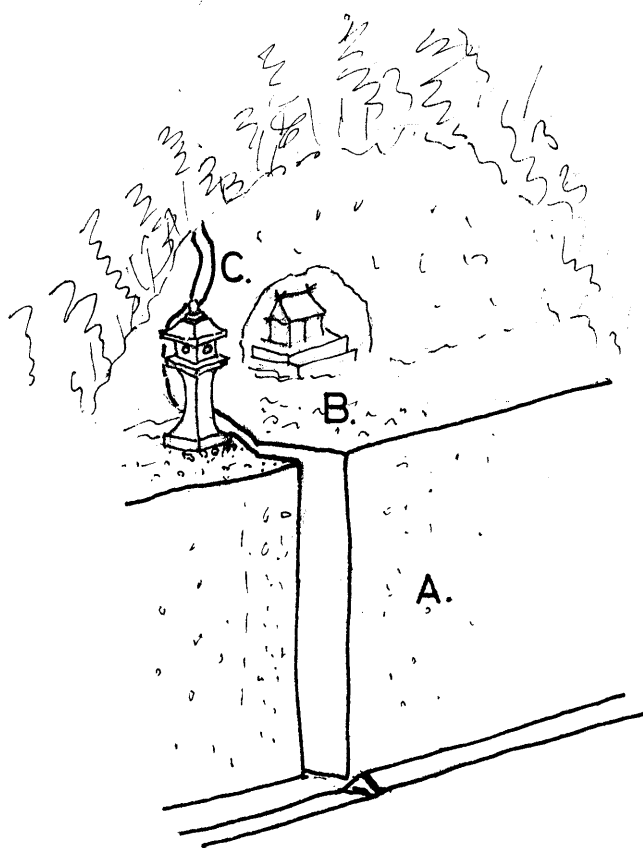
図一1 南伊豆町石廊崎稲葉幸雄氏宅裏 (Loc.2) の断層露頭見取図

石廊崎116番地稲葉幸雄氏宅裏、ほぼ垂直な(北西向きの)切取面がこれに略直交する右ずれ断層によって断ち切られた。この断層面には厚さ1~2cmの褐色~橙色の粘土が付着しているが、この位置に幅せまい粘土帯をはさむ割目がはじめてあったと稲葉氏が語っており(垣見ら、1974)、断層面の北側の岩盤は断層角礫状を呈しているなどから、この断層は今回はじめて生じたのではなく、過去に繰り返したことのある断層の再動であると考えられる。露頭の岩石は黄褐色に弱く風化した安山岩質凝灰岩である。角(1958)によればこの付近は石廊崎両輝石安山岩、同質凝灰岩とされている。崖面(図-1のA)の高さは約2m、造築のため数年前に切取りが行われた。その上には奥行き1mほどの切取平地(B)があって、その山側

に小さい洞窟がありホコラ（祠）が祭ってある。ホコラの1 m北に石燈籠（高さ約1.4 m）が立っていた。断層はホコラと石燈籠の間を通り、背後の斜面（C）まで連続していた。写真一①に見られるように断層面はほぼ平面状で、断層の走向はN70°W、傾斜80°S、断層のみかけ変位量は走向方向右ずれ32 cm、傾斜方向北落ち（南上り）14 cmである。断層面の南側、および北側の岩体を以下それぞれSユニット、およびNユニットと呼んでおく。Sユニット側の断層面には先にのべたように厚さ1～2 cmの粘土が付着していたが、露頭の一部とくに上部の粘土はかなり剝離されていた。この粘土の表面には明瞭な条線が観察された。それは直線ではなく複雑な曲線であった（写真一②）。C付近では条線は崖の端から約10 cmにわたって付いているがその先は付いていない。（図一2 a）。その理由は断層面が移動の途中で開いてしまったためと考えられる。Nユニットを固定して考えれば、条線はSユニットの運動の軌跡を示しているわけである。Sユニットはまず右下へずり下り次に右上にずり上ったことを物語る。A付近の断層面（図一2 b）では、崖の端近く（移動の初期の部分）は粘土の剝落もあって明瞭ではない。SユニットはNユニットに対して波うちながら右上へずれ動いたことがこの粘土の表面に刻まれた記録から読みとれる。断層鏡肌におけるこのような波打った条線はこれまでに報告された例がなく、断層面（とくに地震断層による）の剪断変位研究に関する貴重な材料となるものであるからそのまゝの形で永久に保存されることが望まれる。

この断層の北側（写真一①の断層面の手前）には幅数10 cmの2枚の古い断層破砕帯（断層角礫岩状）が認められる、しかし、それらは今回は動いていない。

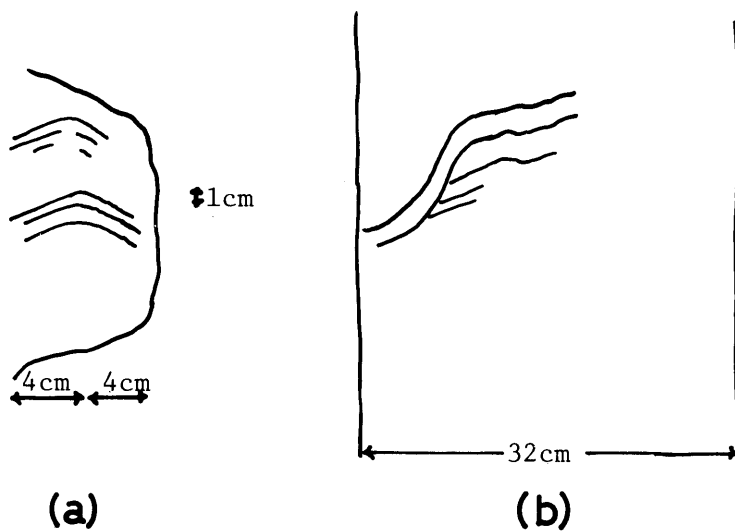
図一 2 断層鏡肌における条線

a. 図一 のCの左側付近

b. 図一 のAの左側付近

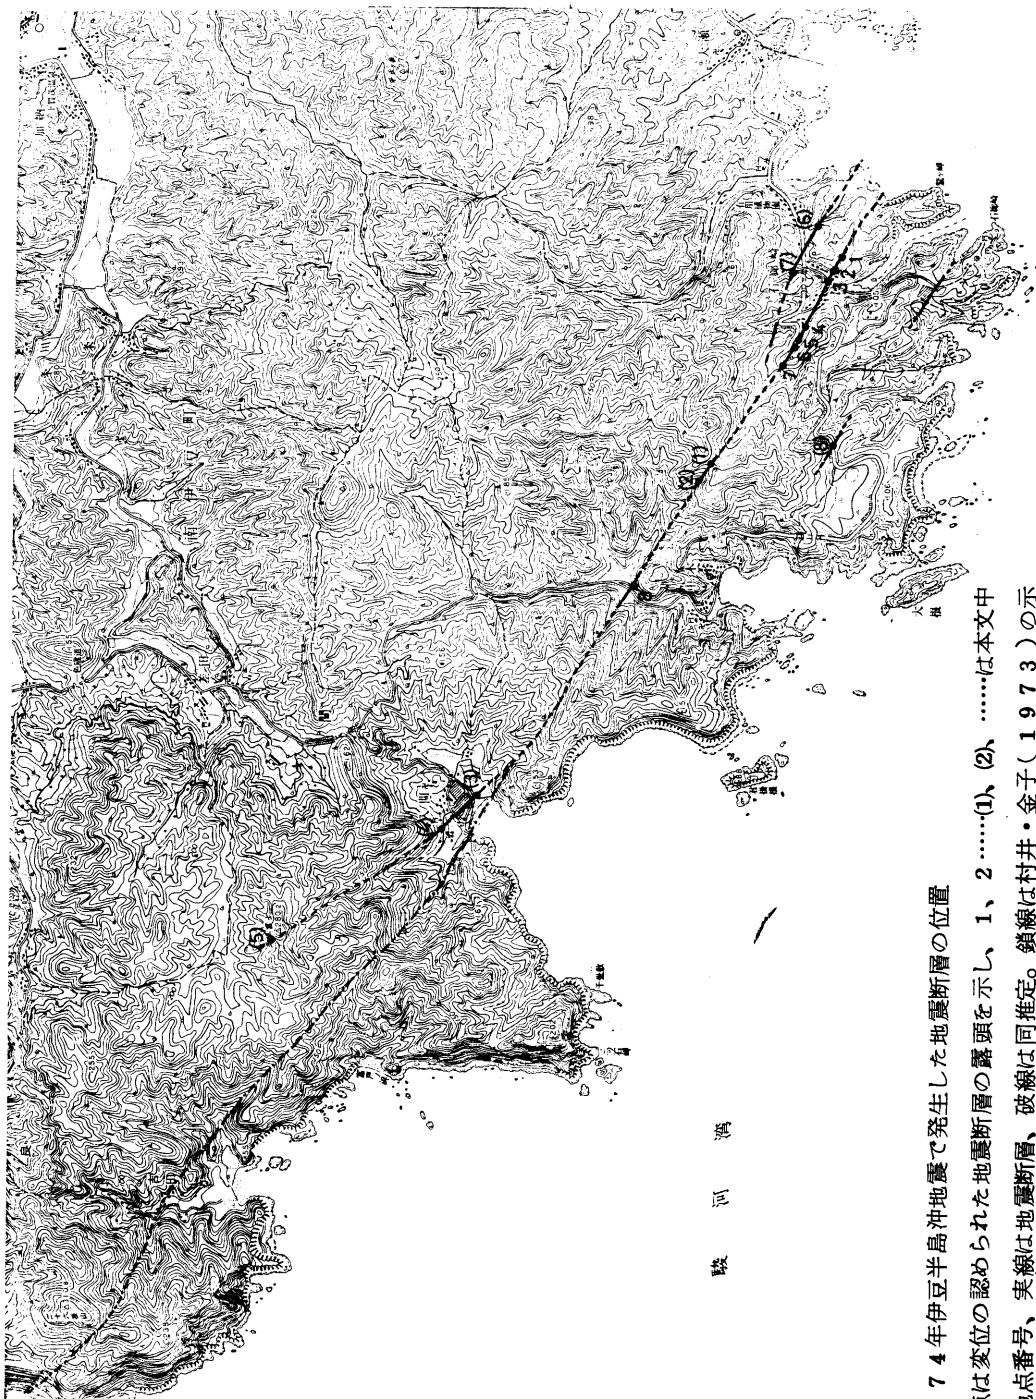
図一3 1974年伊豆半島沖地震で発生した地震断層の位置

以上、今回の伊豆半島沖地震に際して活動した地震断層を概観すると、走向は $N35^{\circ}W \sim N70^{\circ}W$ 、傾斜はほぼ垂直か、NEまたはSWへ急斜、みかけ変位のセンスと量は右ずれ 4.5 cm 以下、北落ち 2.0 cm 以下（一部に南落ち）、そして、正断層または逆断層の両方の場合がある。岩盤に明瞭な変位の認められたLoc. 2、Loc. 6、(3)は一直線上にのり、走向および変位のセンスと量からみてほぼ連続する断層と考えられ、その延長は 1.4 km に達する。さらに、その延長線上にあたるLoc. 1、Loc. 8の地表面の変形も上の断層の延長部分と考えて間違いなさそうである。この範囲は約 2.2 km となる。Loc. 8から(3)までの間は村井・金子(1974)の示した断層（線状構造）にのるものと推定されるがこれまで地震断層としての露頭は確認されていない。(3)から(4)までの間は村井・金子(1974)によればほぼ連続的に雁行する断層や亀裂が確認されているので、地震断層は(3)(4)間は連続すると考えられ、その西方は(5)に変位の明瞭な断層露頭が確認されているのでこの方向へのびるものと推定される。村井・金子(1973)の線状構造は(3)の南から吉田を経て海岸へ達するので、今回生じた地震断層は(3)付近からは前者から北よりに離れて変動したことになる。上記線状構造に対し村井・金子(1974)は石廊崎（活）断層と命名した。また今回発生した地震断層の主断層について石廊崎断層（垣見1974、地質調査所1974）、石廊崎中央断層（松田1974）、石廊崎地震断層（村井・金子1974）などと呼ばれている。また、入間付近のものを村井・金子(1974)は入間地震断層と呼んでいる。このあたりで名称を統一していたらどうかと将来無駄な混乱が起りかねないのではなかろうか。主断層の延長は 5.5 km 、全体の走向は石廊崎—入間の間は $N60^{\circ}W$ 、入間以西は $N35^{\circ}W$ となっている。なお(6)、(7)、(8)などは副断層で、松田(1974)は(6)(7)を結ぶものを石廊崎北断層、(8)を通るものを石廊崎南断層と呼んでいる。

黒点は変位の認められた地震断層の露頭を示し、1、2……(1)、(2)、……は本文中の地点番号、実線は地震断層、破線は同推定。鎖線は村井・金子(1973)の示した断層、たゞし今回の地震断層と一致する部分は省略した。
