火山活動による地盤災害に関する研究

国立防災科学技術センター

Study on Disasters caused by Ground Deformation related to Activities of Usu Volcano

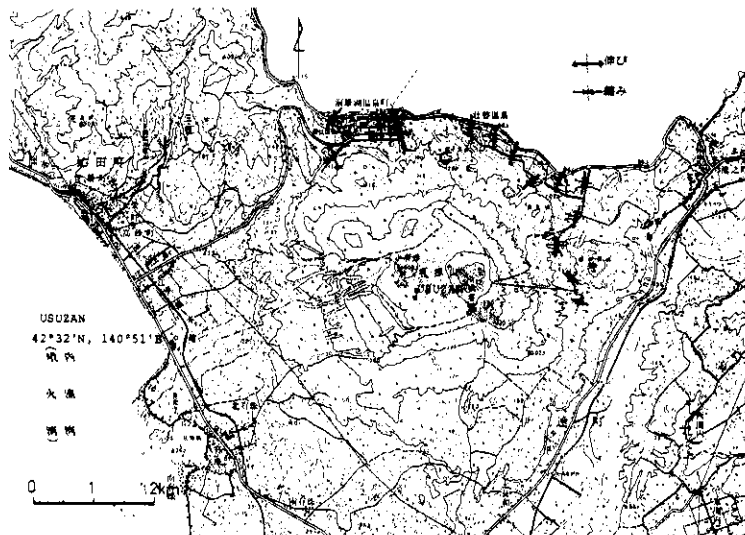
有珠山とその周辺地域の地盤変動状況を道路に現われた断裂の分布走向、伸び、縮みしたのかを図 1 に示す。これをみると明らかなように、地盤変動は火口源からみて北側から西側

図 1 地盤変動の状況（基図：国土地理院発行の地形図，虻田，1：50,000）

の山麓に現われている。それ以外の方向の山麓部分では断裂など地盤が変動していると思われる現象は発見出来なかった。この地盤変動により次に述べる形態の被害が発生した。

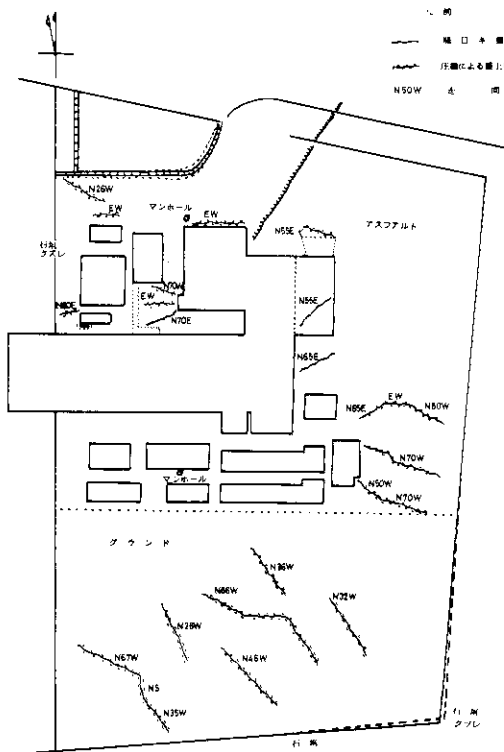
この病院は今回の噴火に伴う地盤変動により大きな被害をこうむった。敷地には図2に示すように多数の開口亀裂と圧縮盛上りが認められる。この影響は、建物にも現われ、破損やユガミを生じ、その結果建物は使用不能となり、移転を余儀なくされた。

(1) 開口亀裂ならびに圧縮による盛上りには走向が $N 30^{\circ} W$ 内外のものと $N 66^{\circ} W$ 内外のものが認められ、開口亀裂を認められなかった。建物周囲のアスファルト舗装部分では、圧縮盛上りの方向は $N 70^{\circ} W \sim EW$ が多いが、かなり方向の異なるものも存在する。これは建造物による影響のためであろう。アスファルト舗装部分には開口亀裂がみられその方向は $N 55^{\circ} \sim 70^{\circ} E$ の範囲の中に入る。

(2) 2カ所にマンホールが存在し、マンホールの穴と一致していたアスファルトの空白部が円形のままくずれて、マンホールの穴とくい違っており、その最大くい違い方向は $N 50^{\circ} E$ であった。

図2 三恵病院（位置を図5に示す）の地盤変動の状況

(3)花壇周辺の縁石は、アスファルトに比し、圧縮に対する抵抗性が強いので、いくつかの変動がみられた。花壇の南東側の縁石が南東方向にセリ出し、花壇の土と縁石の間に水平方向で最大幅320mmのスキ間があいている。また同じ縁石が圧縮によりアーチ状に垂直方向に110mmもち上がっている。花壇の西側では南北方向に並んだ縁石の南端で、それに直角に接する南側の縁石が押され、反時計回りに回転し、その縁石の西端と南北方向の縁石の間には50mmのスキ間があいている。

(4)石垣のセリ出しによる崩れが2カ所に認められる。一つは病院敷地の西側にあり、他は運動場南東隅である。特に後者は石垣の下の部分が北東側に移動したのに、石垣の上部は柵が南北方向にあり、それによって従来そのまま保持されたため、下部と共に移動することができないで、破壊したと思われる。

建造物の排水路にかぶせた鉄板がアーチ状に持上がっている。

これらの現象から考えると、この地点では南西-北東方向の圧縮力が働いている。

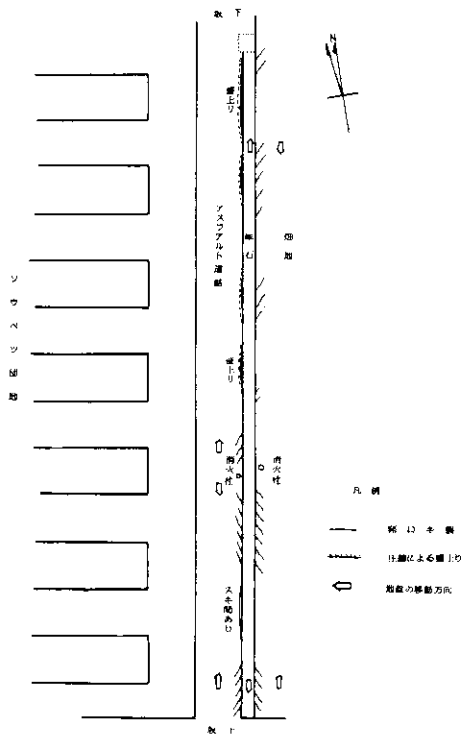
この団地は、壮瞥温泉の西部地区にある。当団地の建造物は、ブロック積の壁に多少ひび割れが入る程度で、それほど目立った被害は出ていない。ただ団地の側方を通るアスファルト舗装の坂道で開口亀裂と圧縮盛り上が認められる。図3にみるように、坂道の上部和下部では地盤の相対的な移動方向が異なっている。これは縁石とアスファルト路面あるいは畑地との間で、圧縮に対する抵抗が異なるためと考える。畑地と縁石の間では、矢印で示すような単純な動きがみられるが、アスファルトの道路では、消火栓の近辺でその動きが畑地と異なっている。

壮瞥団地に被害が少ないのは、圧縮方向に対して、おおむね直角方向に、建物の長辺が向いていることと、単純な形態をしているためと思われる。

図3 壮瞥団地(位置を図5に示す)の地盤変動の状況

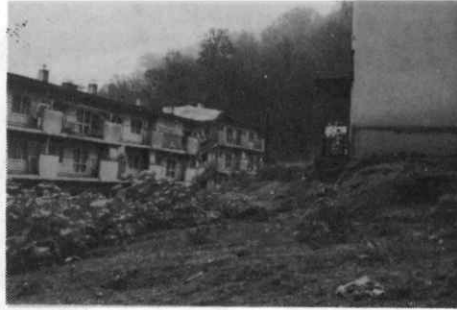
垂直変動はマンション敷地内でみられ、落差も1mを越え写真1のように建物を折ってしまった。この開口亀裂群が外周の道路と交差する場所において、道路に沿って埋設されている250mmの水道管の継手のゴム栓に被害が出ている(図4)。

写真1 断層の垂直変動により折れ曲がった洞爺マンション

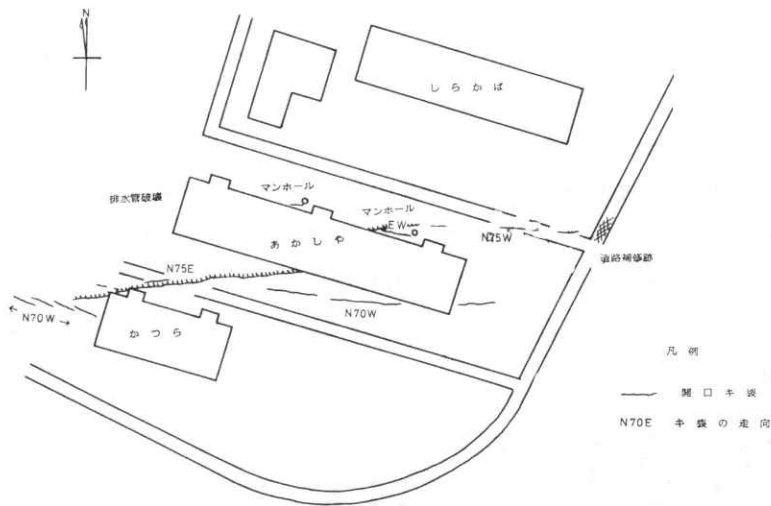
この地点の地盤変動の特色は、圧縮による盛り上がり認められず、その形態は大部分が開口亀裂という点である。またその方向はN70°W～N75°E方向で、およそ東西方向であり、開口幅は25mm～35mmで、30mm前後の右ずれである。

また、この地点の歩道と道路との境の縁石は、縁石相互間で40mm~50mmのスキ間があいていて右ずれで20mm内外くらい違っている。これらの現象から判断して、ここではほぼ南北方向に地盤が伸びていると考えられる。

図4 洞爺マンション付近(位置を図5に示す)の地盤変動状況

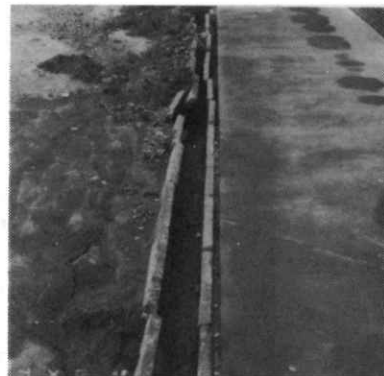
前述のように道路はあまり被害がなかったが、道路に接している縁石や排水路に被害が出ている。写真2に示すように地盤の圧縮により排水路が押しつぶされたり写真3のように地面から浮き上がりア

写真2 地盤の圧縮変動により押しつぶされたU字溝

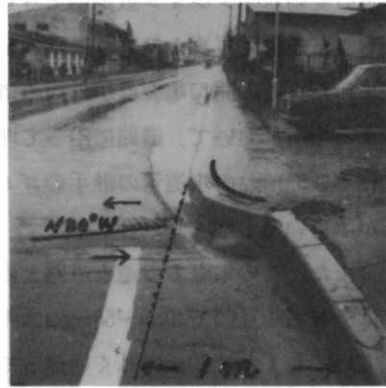
写真4 地盤変動により道路が約1年で約1mずれた

縁石はともかく排水路が変形すると用をなさなくなる。コンクリート製のU字溝が、よく排水路の途中に設けてある集水桝部分に応力が集中して金属のフタが変形をきたしている。おそらく集水桝本来の機能を失うまでは時間がかかるであろうが、この種の変形がよくみられた。道路が断裂の水平移動で著しくずれたのが協会病院前のところで、約1カ年で約1m横にずれた(写真4)。しかしこの程度ではまだ、交通に著しく支障はきたしていない。

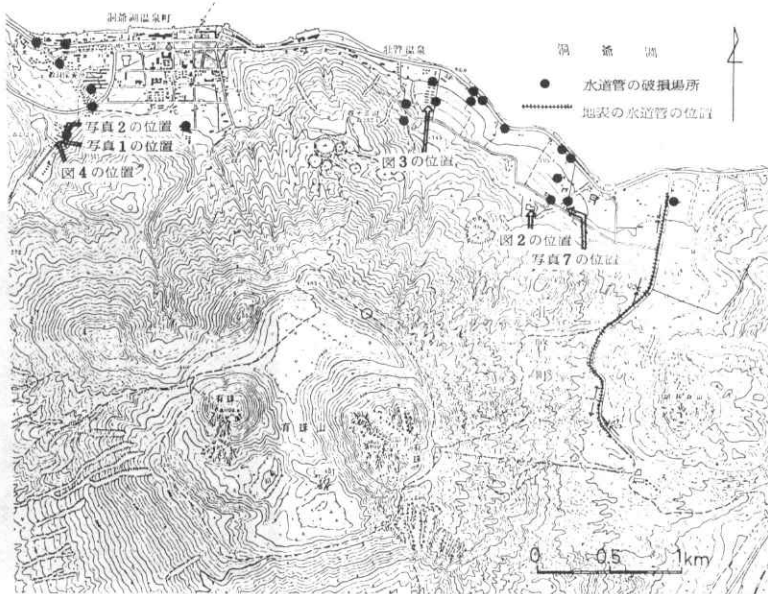
図5 水道管の主な破損場所と地表に敷設された位置及び三恵病院、社警団地、洞爺マンションの位置を示す

昭和新山山麓から道道昭和新山線沿いで道道洞爺湖・登別線に至る約2kmの区間で、地盤変動による水道管の破壊が発生したため、水道管は地表に新設された。

本来、地下に埋設されるべき水道管（特に寒冷地では冬場に凍結の問題がある）が、雪でおおわれれば、零度以下にならないので水が流れていれば結水はないが地表に仮設せざるを得なかったことから変動量の大きさがうかがえる。地表に設置した区間を図5に示す。図1でわかるようにこの区間で地盤が伸張している区域と圧縮されている区間があり、この結果、水道管が一部では地盤変動にしたがって、地表を移動している。

水道管などの地下埋設物は、特に地盤変動により被災すると修理が困難で時間を要する。このため地表に設置した水道管は比較的被害が少ないことと、応力が集中する場所が割合限定されることから、部分的にでも配管を地表に設置すべきであろう。

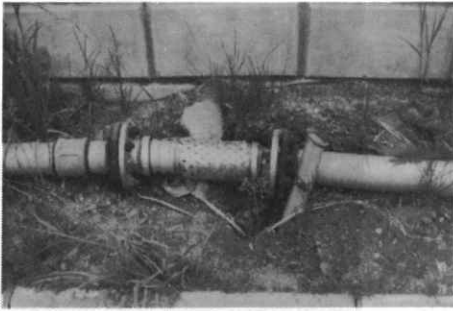
その他、この地盤変動に対処するため、水道管の接合部は写真5に示すようなフレキシブルジョイントが使用されており、また水道管の地表部分の固定方法も、地面の変動にある程度は追従可能にされている。

写真5 地盤変動により水道管を護るため写真のようなフレキシブルなジョイントが使用されている

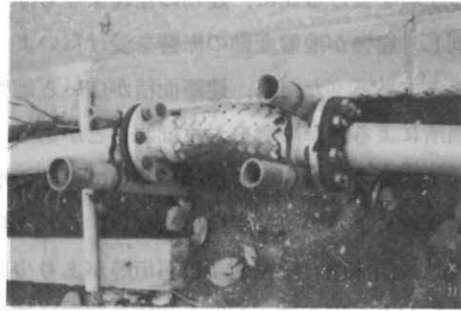
しかし管の接合部に変動の影響が集中し写真6のように変形が進み、いずれは切断されるであろう。

写真6 地盤変動によりややつぶされかけている水道管のフレキシブルなジョイント

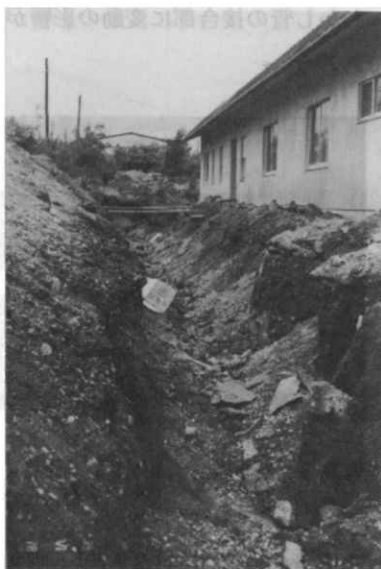
写真7 山側（押す側）に溝を掘削して、地盤変動の影響を少なくしている。これは、地盤変動災害軽減の一策

次に、小さな家屋であれば、写真7に示したような防御方法がある。すなわち移動方向に対して建物の圧縮を受ける側に、建物の基礎よりも深い溝を掘削し、建物が地盤変動の影響を受けないようにすることである。ただし、建築面積が広いと地盤変動の場所による差が影響をおよぼすことがある。したがって防御できる建物の規模についてはその地盤の変動状況によるので特定は出来ない。これと類似の状況は、山体側（圧縮側）に石垣等があり少し離れて建物がある場合で、石垣と建物の間隔は地盤変動により狭くなって行くが、建物はその影響を受けにくいことである。もし建物が山体側（圧縮側）の斜面に接しているか、間隔が狭くて変動量がこれを越えると建物は地盤変動の影響を受けて変形することとなる。
