新潟地震の被害と土地条件調査

国土地理院地理課

The Relation of the Damages Caused by the Niigata Earthquake to the Topographical Conditions in Niigata Plain

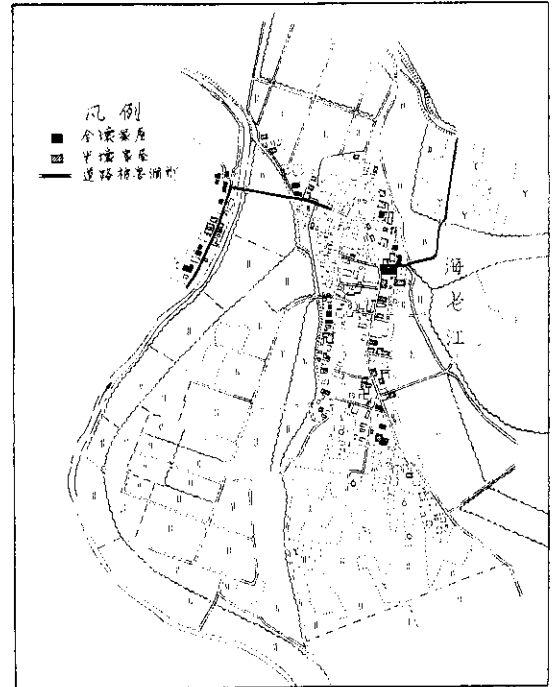
附図2

図-2 自然堤防上集落の被害分布例
Distribution of damaged houses and roads around a natural levee.

る集落(荒川町海老江)の家屋被害を示したものであるが、集落の中央部には殆んど被害がなく、縁辺のデルタ面を覆っている所や側部の旧河道帯に面した部分に倒壊が起っている。
