軟弱地盤における建築物の耐震設計 基準に関する調査研究報告

日本建築学会

Investigation with Respect to the Design of Aseismatic Structures on Loose Ground By the Architectural Institute of Japan, Tokyo

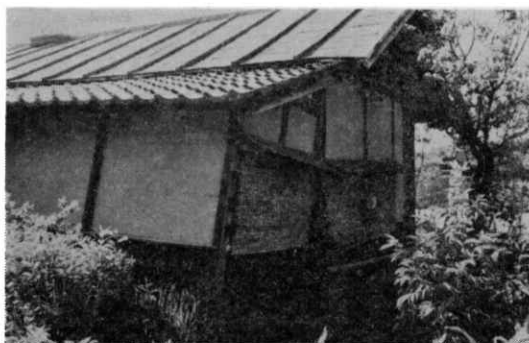
に動いてかつ沈下し激しく傾いた状態が見られ, ④は砂地で噴砂現象が非常に多く, 地盤沈下が甚だしく, いわゆる不同沈下を起したり, 傾斜した家屋が見られ(写真-1), ボーリング地点は代表的被害を示した地域内に位置している。⑦も不同沈下による被害が目立つ。(図-3, 4)

写真—1 飯森山 ⑭ 陥没による家屋の被害
Damaged houses by vibration.

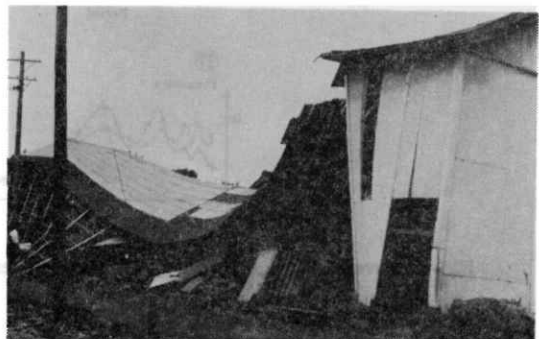
写真—2 大山 ⑰ 振動による家屋の倒壊
Fallen houses by vibration.

動的にかなりゆられたと考えられる場所であり、⑬⑰は完全な振動的破壊形式を示していた。(図—5,6 写真—2)

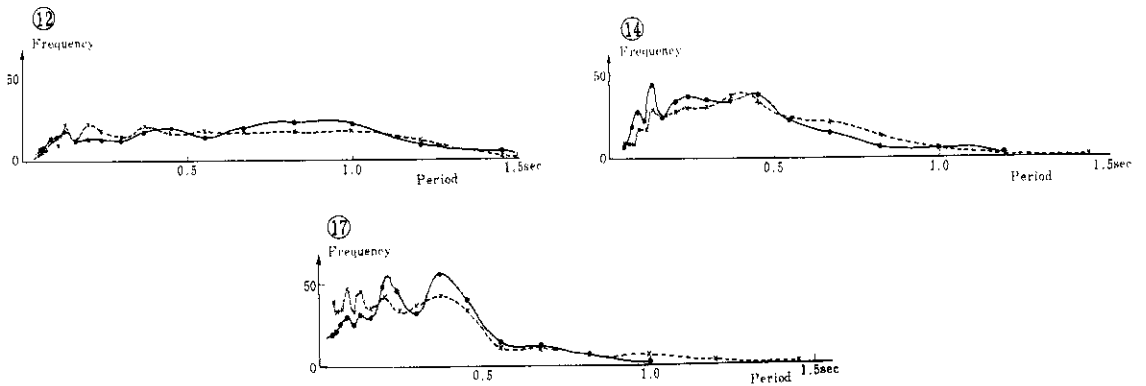
図-4 Severe damage owing to uneven settlement and conspicuous spouting of water and sand.

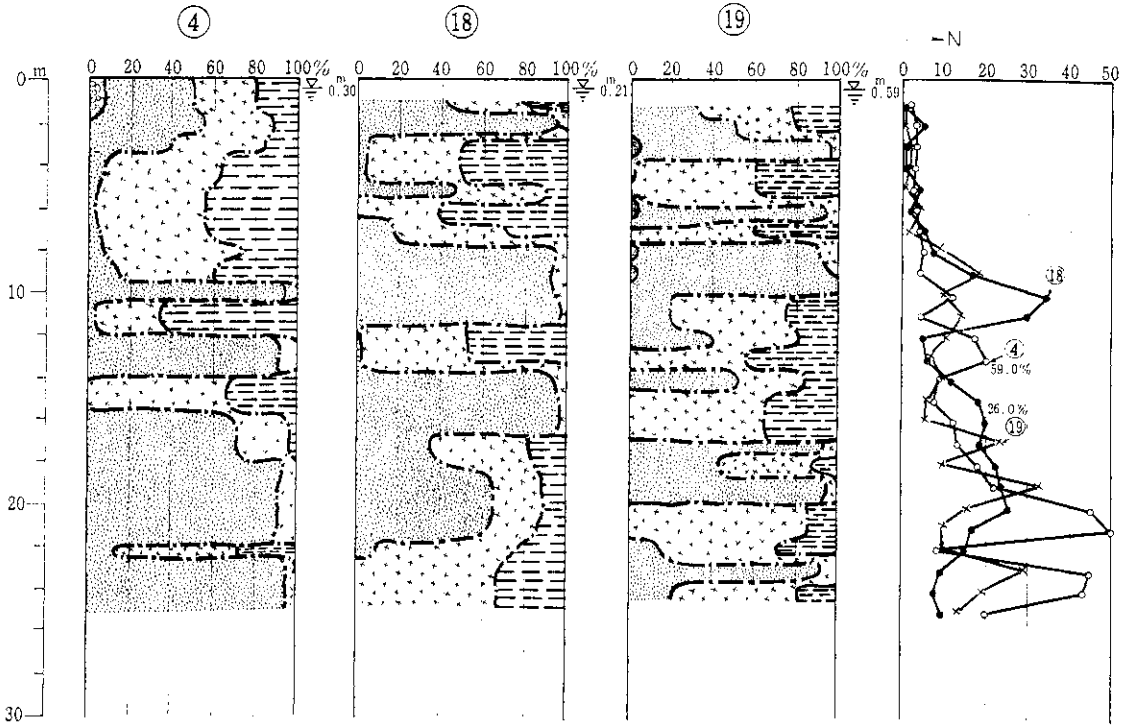
④では古い長屋式の基礎に丸石を使ってある建物が集中的に倒壊しており, 建物自身が弱かったとはいえ, 振

図--5 Area of many old wooden buildings collapsed by vibration.

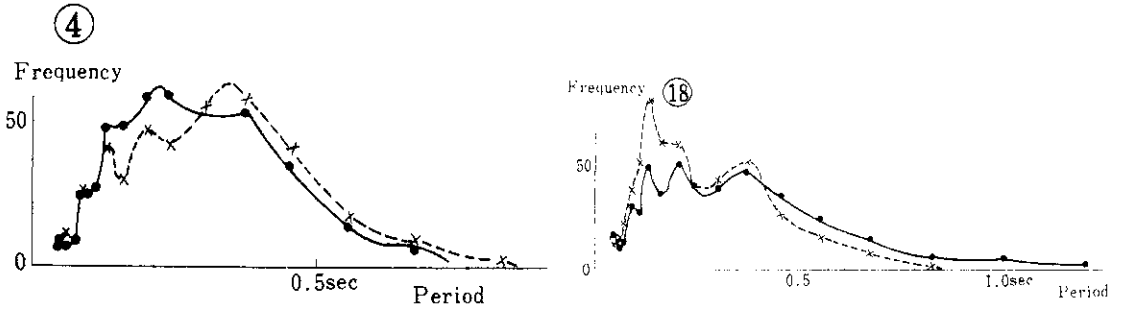
図--6 Area of many old wooden buildings collapsed by vibration.

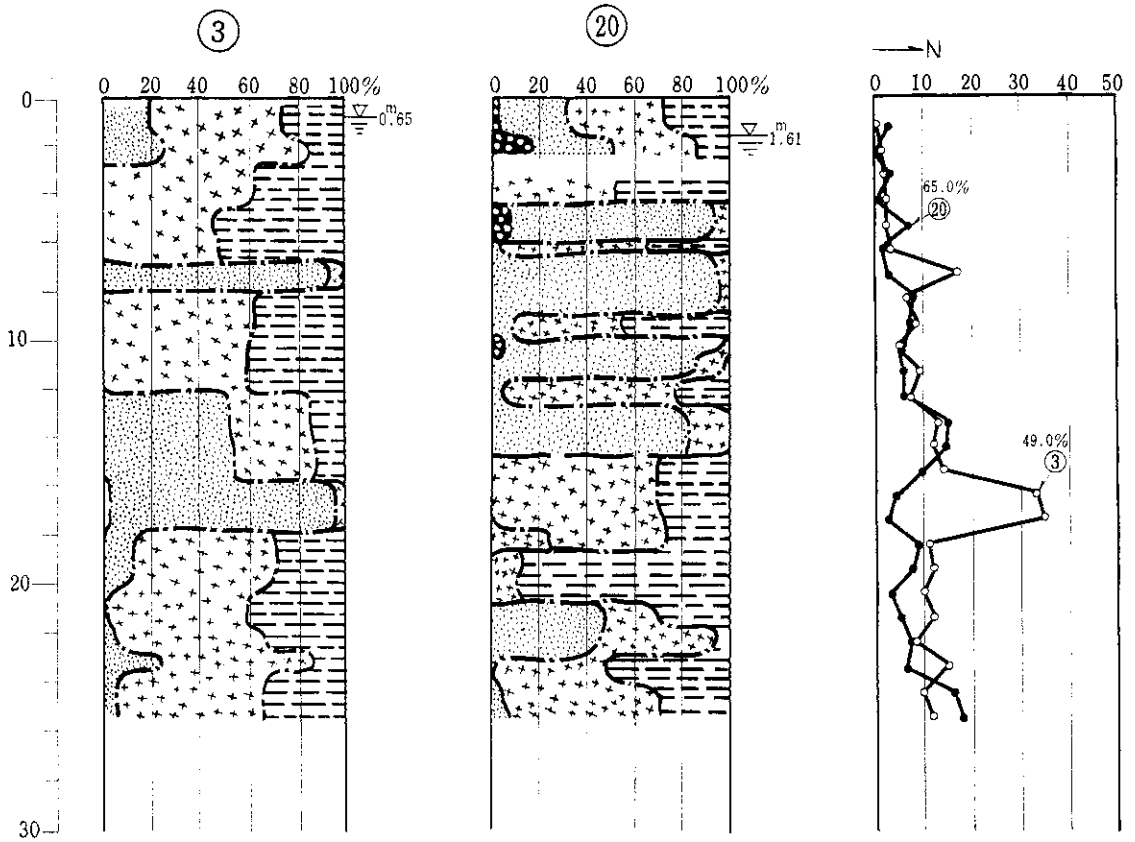
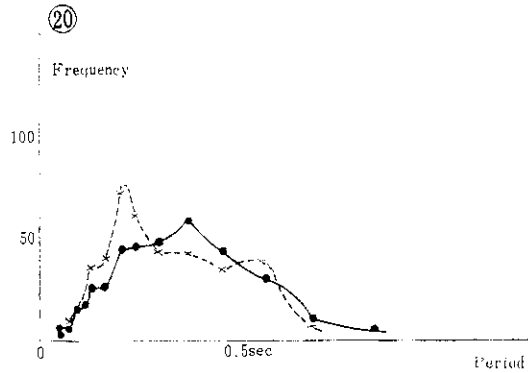
③⑳は振動的被害を示すとともに陥没、砂及び水の噴出も認められた。(図—7)。

図--7 Damage by vibration, settlement, and spouting of sand and water, simultaneously.

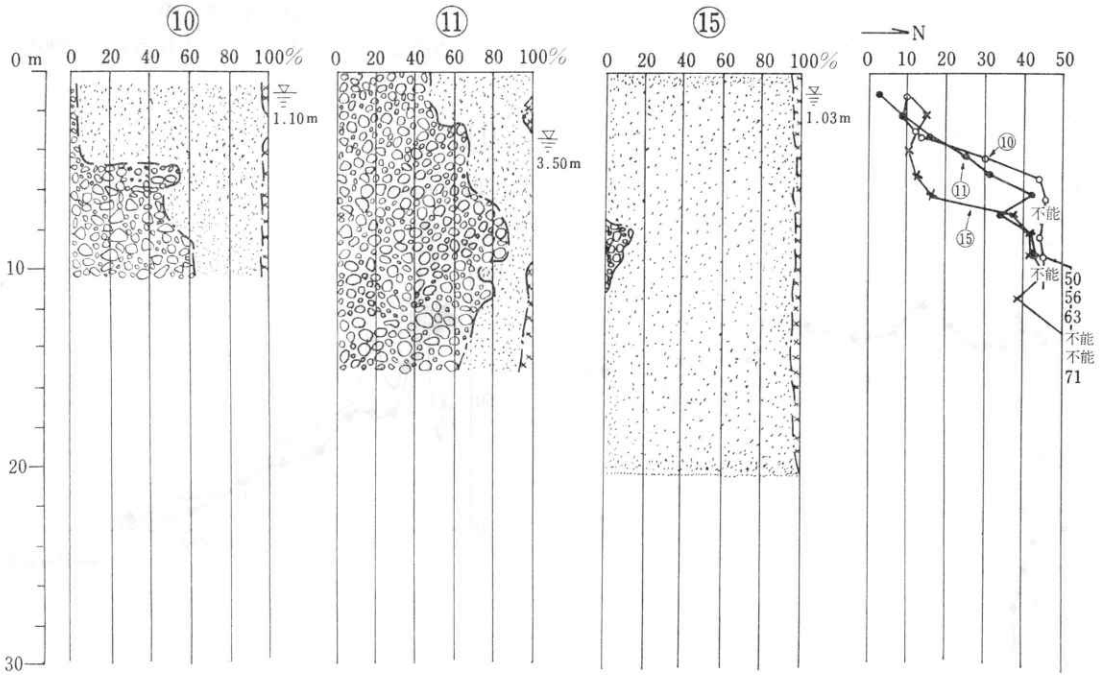
⑮は酒田市十里塚(砂丘の海岸側)で被害がなく、⑩⑪は震源地に近いが被害が比較的少い地区であるが振動的被害が見られ、木造の壁が落ちたり、⑪では鉄筋コンク

リート建物にせん断キレツがみられた。このように、N値の大きな地区でも鉄筋コンクリートのよゝな硬いものにせん断キレツが出ることは、相当の加速度が地表に引起されたと考えられ、注意すべき事項である。(図-8,9) (写真一)

図—8 An area very close to the epicenter.
The damage is rather small here. Damage due to vibration is found: the walls of wooden buildings fell, and shear cracks in a reinforced concrete building ⑩.

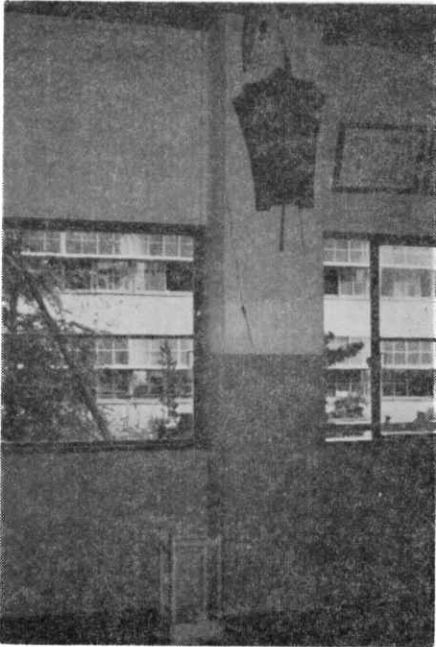
写真—3 村上中学校⑩鉄筋コンクリート造のせん断きれつ
Shear cracks in a reinforced concrete building.

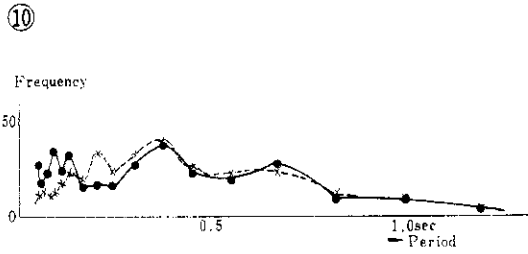
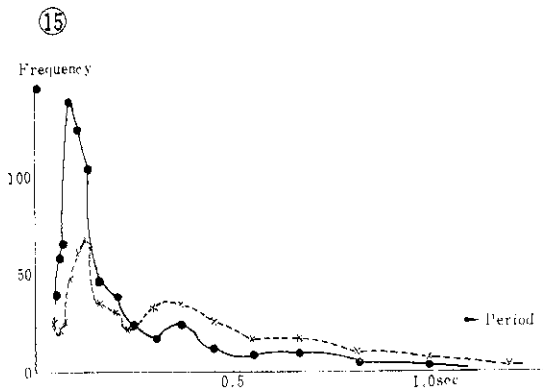
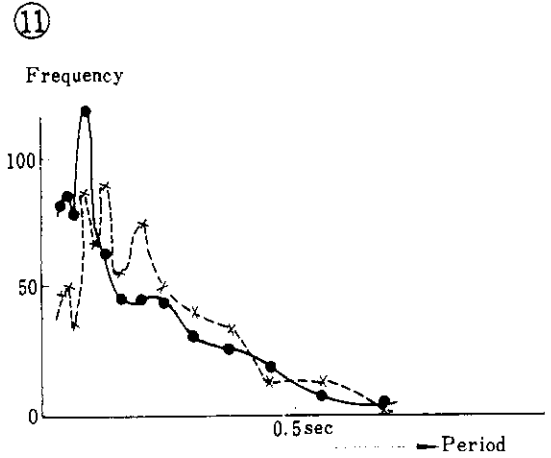
図-9 This area is very close to the epicenter, nevertheless the damage was rather small. Damage due to vibration is found; that is, the walls of the wooden buildings fell, and ⑪ shows the shear cracks in a reinforced concrete building.
