富山湾における海岸浸食および海岸構造物の 経年変化に関する調査研究

富山県土木部河川課

Coastal Erosion and the Secular Change of Coastal Structures on the Coast of Toyama Bay

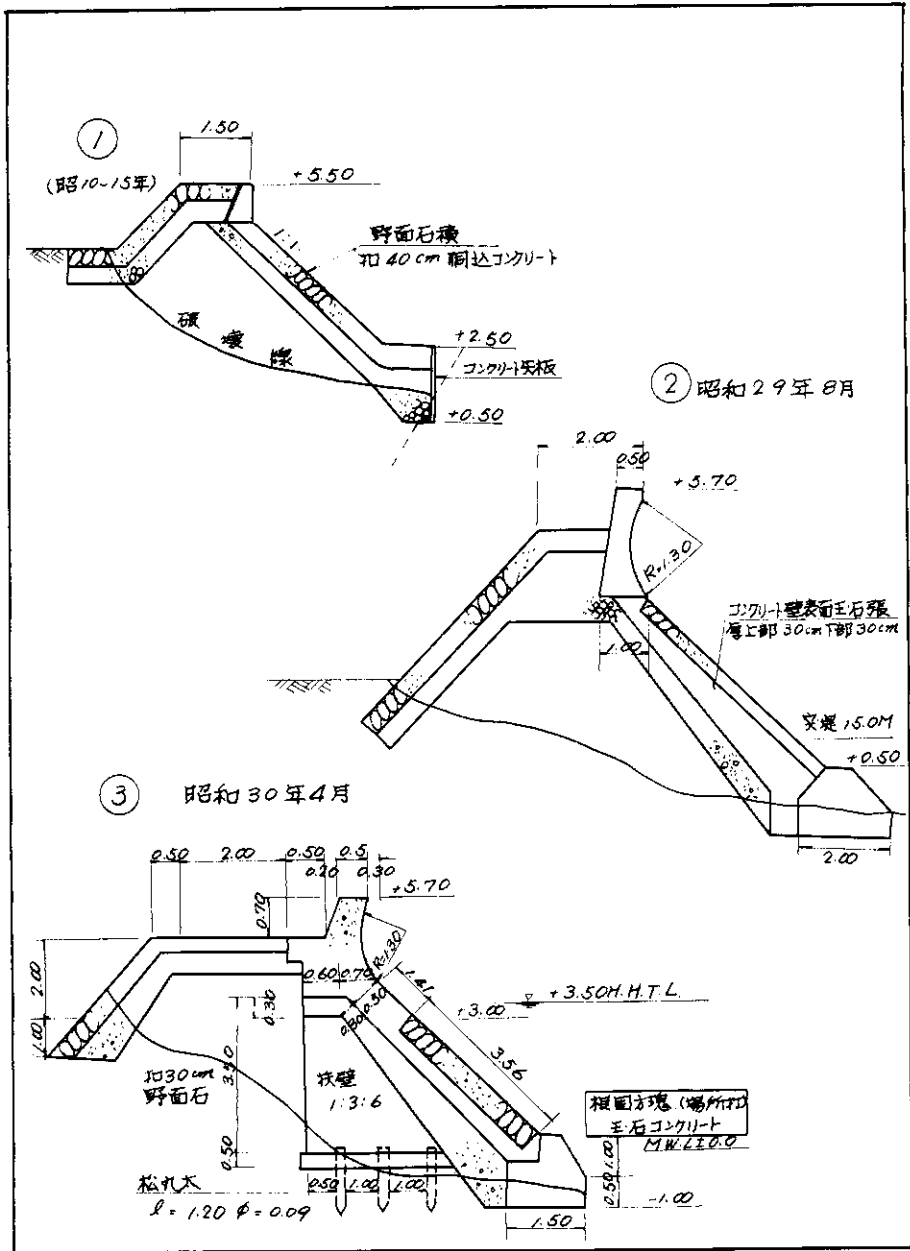
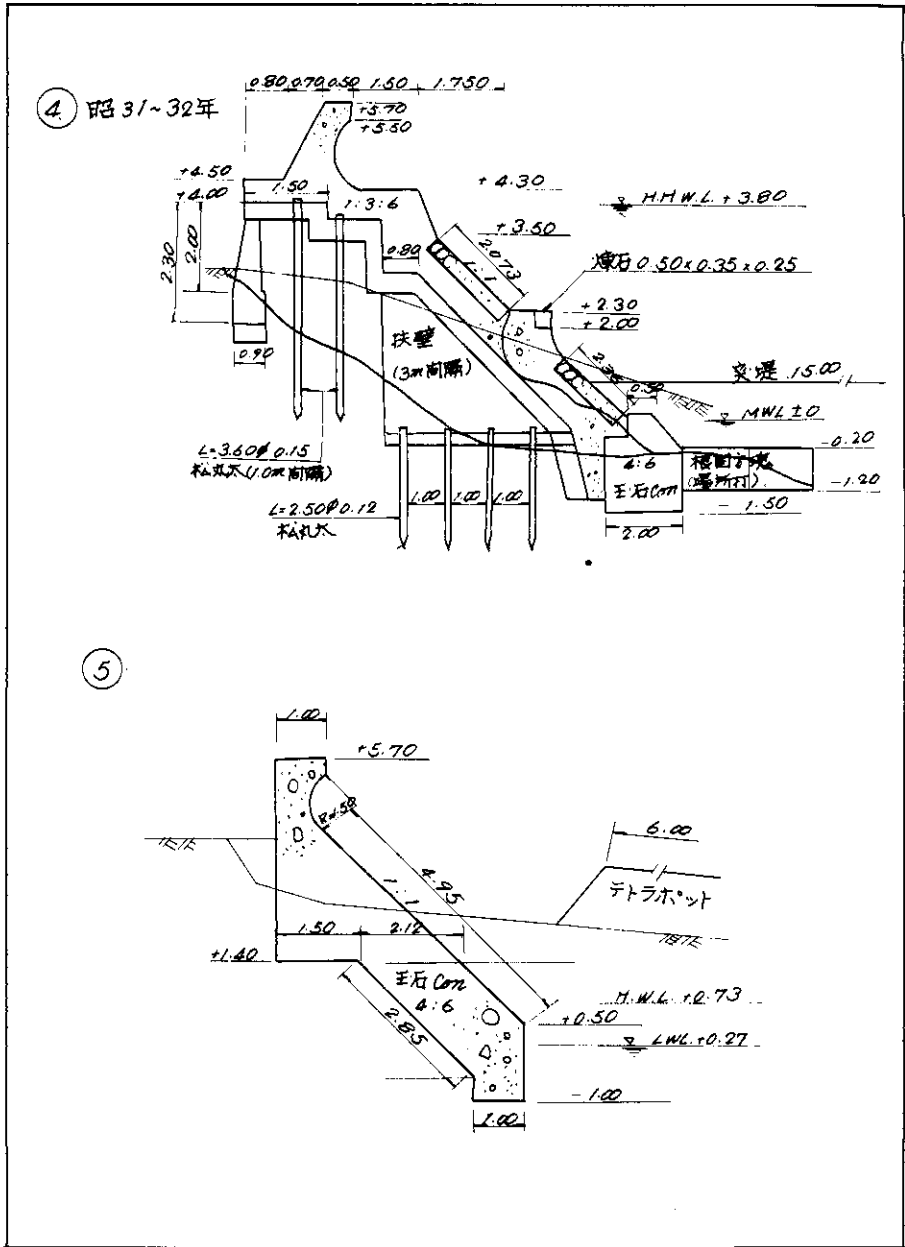
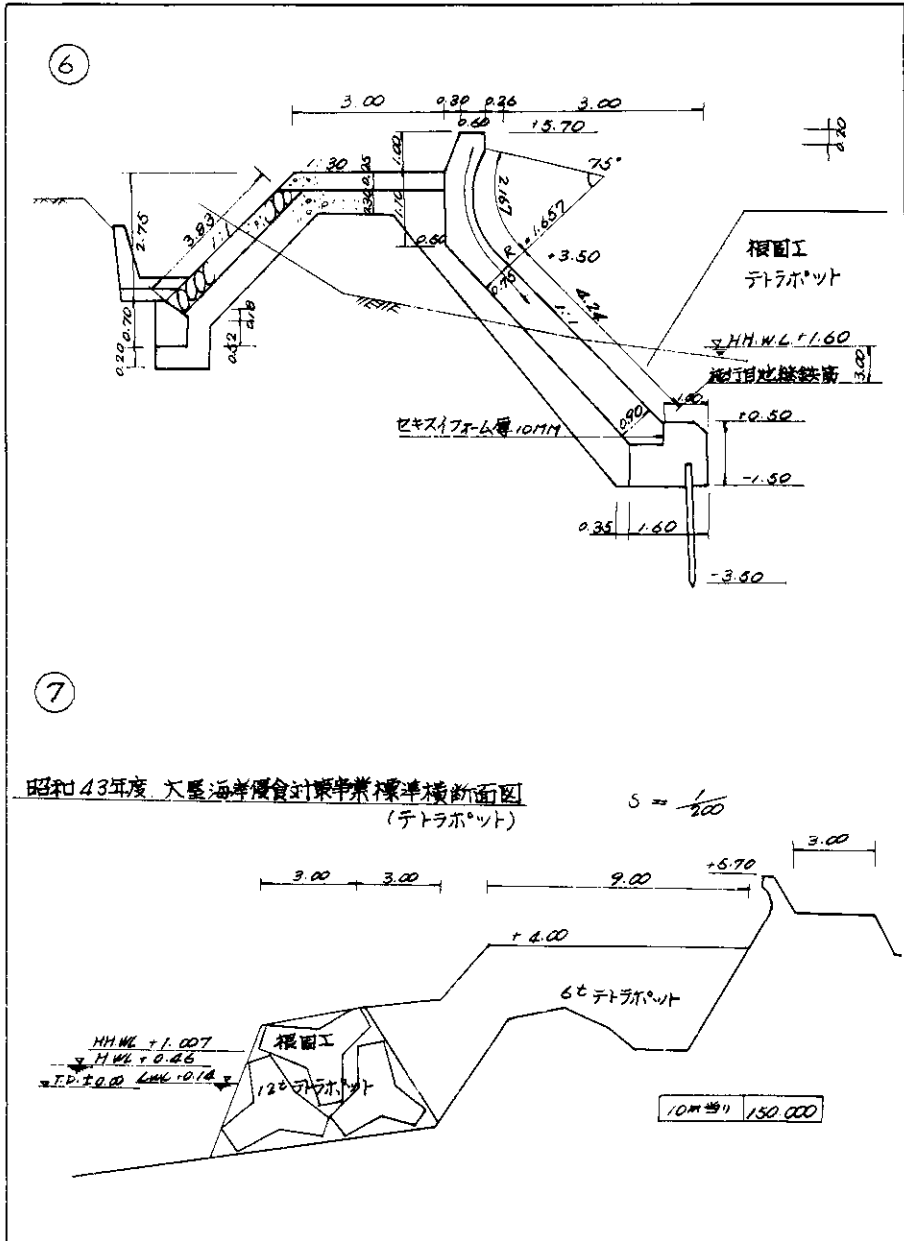
昭和26年度より宮崎地区に漁港が新設されるにしがたい防波堤の築造進捗とあいまって、漁港西側より笹川河口、さらに横尾、浜、大屋地先の海岸の海浜が急激に浸食を始め昭和29年ごろには海浜は皆無となった。

被災歴	成 因	対策工法の変遷	着手完成年度	図面番号
昭和 10. 11. 12	低気圧の通過、寄り回り波による被災	野づら石積み護岸、石張りコンクリート護岸、じゃかご護岸、合掌わく護岸、護岸前面コンクリート矢板工被災し、原形復旧	昭和10～15年	①
昭和 29. 3. 5	冬期風浪により護岸100 m被災、摩耗による脱石護岸前面より被災	コンクリート壁表面玉石張り、コンクリートブロック根入-1.0 mを設置	昭和29年 同年8月完成	②
昭和 29. 9. 26	台風15号の影響により8月完成護岸と既設護岸の接続部より被災	原形復旧と堤前面に方塊ブロック投入	昭和29年10月 同年12月完成	
昭和 29. 12. 23 29. 12. 20 30. 2. 21	冬期風浪被害堤脚部の先掘と摩耗による。	石積みコンクリート混合堤として欠陥増長防止のため、隔壁工を設け、更に部分的に波よけ突堤を設置	昭和30年4月 着工 同年9月突堤の一部を除いて完成	③
昭和 30. 9	低気圧の通過による寄り回り波の被災	堤法線4 m後退して復旧		
昭和 30. 10. 8 30. 10. 9	低気圧の通過による寄り回り波の被災 基礎ブロックの沈下と堤前面の洗掘により本堤および突堤の大部分被災	堤法線20 m後退して復旧。 ○基礎を-1.5 mまで掘下げ施工。 ○護岸前面こう配をゆるくし、中段に波切小段を設けて、波力を殺す工法を採用。 ○突堤を強化しセルラブロックを主体として周囲にブロックを配置。 ○残存護岸前面をブロックで補強する工法を採用。	昭和31年着手 昭和32年9月 完成	④

被災歴	成 因	対 策 工 法 の 変 遷	着手完成年度	図面番号
昭和 31. 2 昭和 31.12	冬期風浪による堤前面の先掘と摩耗による被災。 冬期風浪, 同上.	原形復旧 同 上		
昭和 32. 1.18	同上 昭和30年施工護岸の急激なる摩耗による.	45 m 復旧		
昭和 32. 2 32.12	冬期風浪			
昭和 33. 2.14	冬期風浪による昭和31年施工護岸の波切小段の部分張石の脱石による摩耗を急速に進行させ被災	護岸壁厚を増し消波効果と根固めを兼ねてテトラポットをすえ付.	護岸 昭和 33年～34年完成 4 t テトラポット 6 個/m は 33～35年度に完成	⑤
昭和 38. 1. 6 38. 1. 7 39. 1. 9 39. 1.20	低気圧の通過による寄り回り波の被災。 堤脚部の洗掘とテトラの沈下散乱による.	38年以降より再度被災により次の工法を採択する。 消波効果増大目的と洗掘防止のためのテトラ補強、補設.	昭和 38 年着手 同 40 年完成	
昭和 39. 2. 1 39. 2. 3		○吸出し防止対策として堤基礎部にシートパイルを-3.5 mまで打設 ○堤背後の保護として天端水たたき工と排水溝新設		⑥
昭和 41. 2.22 41. 2.23	低気圧の通過による寄り回り波の被災。 消波工, 根固め工のブロックの沈下散乱	根固め工として 12 t テトラポットを前面に配置し, 次に 6 t を使用し消波工の補強新設の工法採用	昭和 42 年着手	⑦

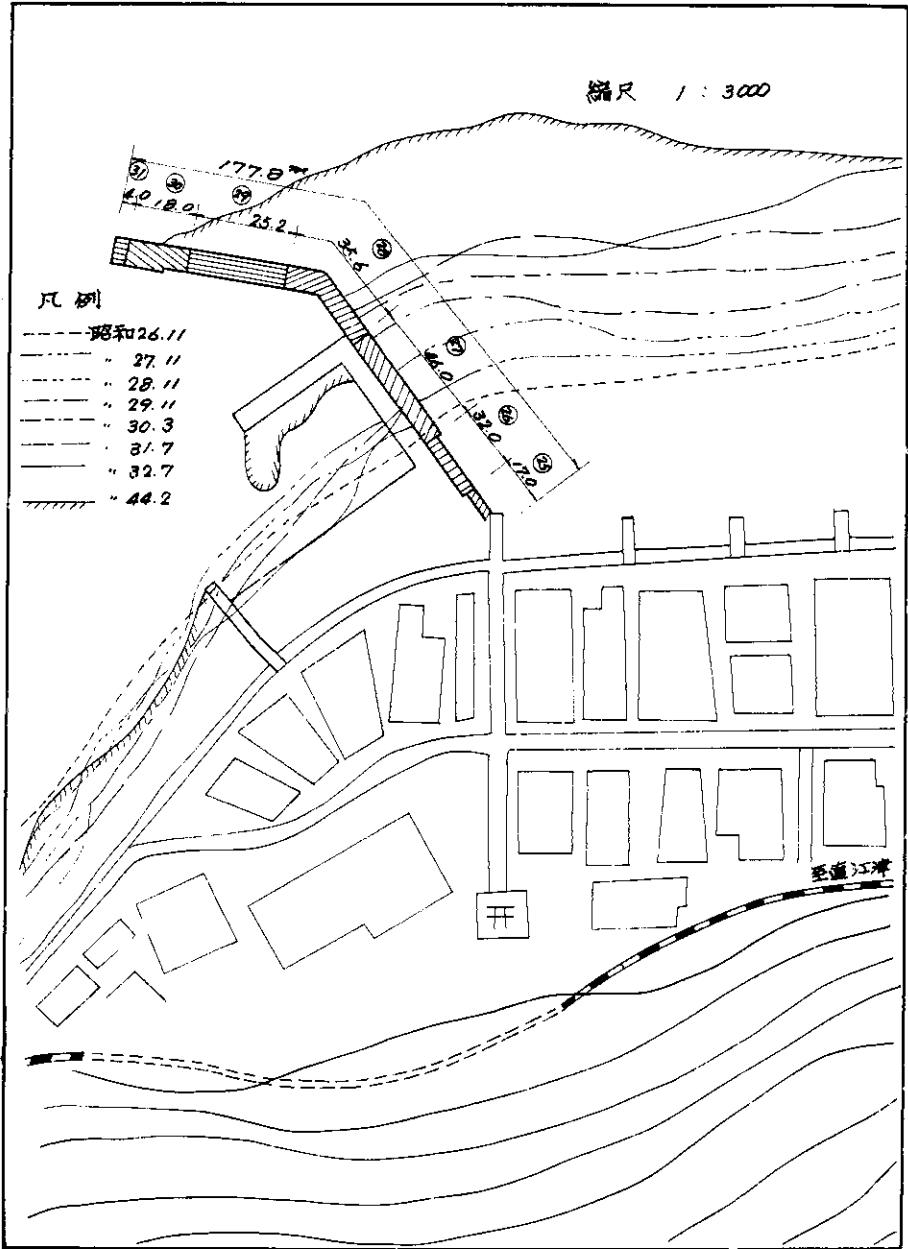
図3 宮崎漁港突堤東側土砂堆積状況図

東部海岸は西部に比して昭和30年ごろまでは比較的侵食はゆるやかで約30年間に約20 mぐらいである。宮崎の一部を除いては、このいそ浜では全般に砂れき質により海岸汀線が構成されていて、極端な侵食は見うけられない。海岸の波浪の大部分は海岸線に対し約30°前後の角度をもって岸に打ち寄せ、砂れきは全般的に西に移動していると考えられる。しかし、宮崎漁港中の沖、中、辺等の岩礁により止められ、東西方向に海岸線に沿った平野の原型が保たれている。これに反し宮崎から

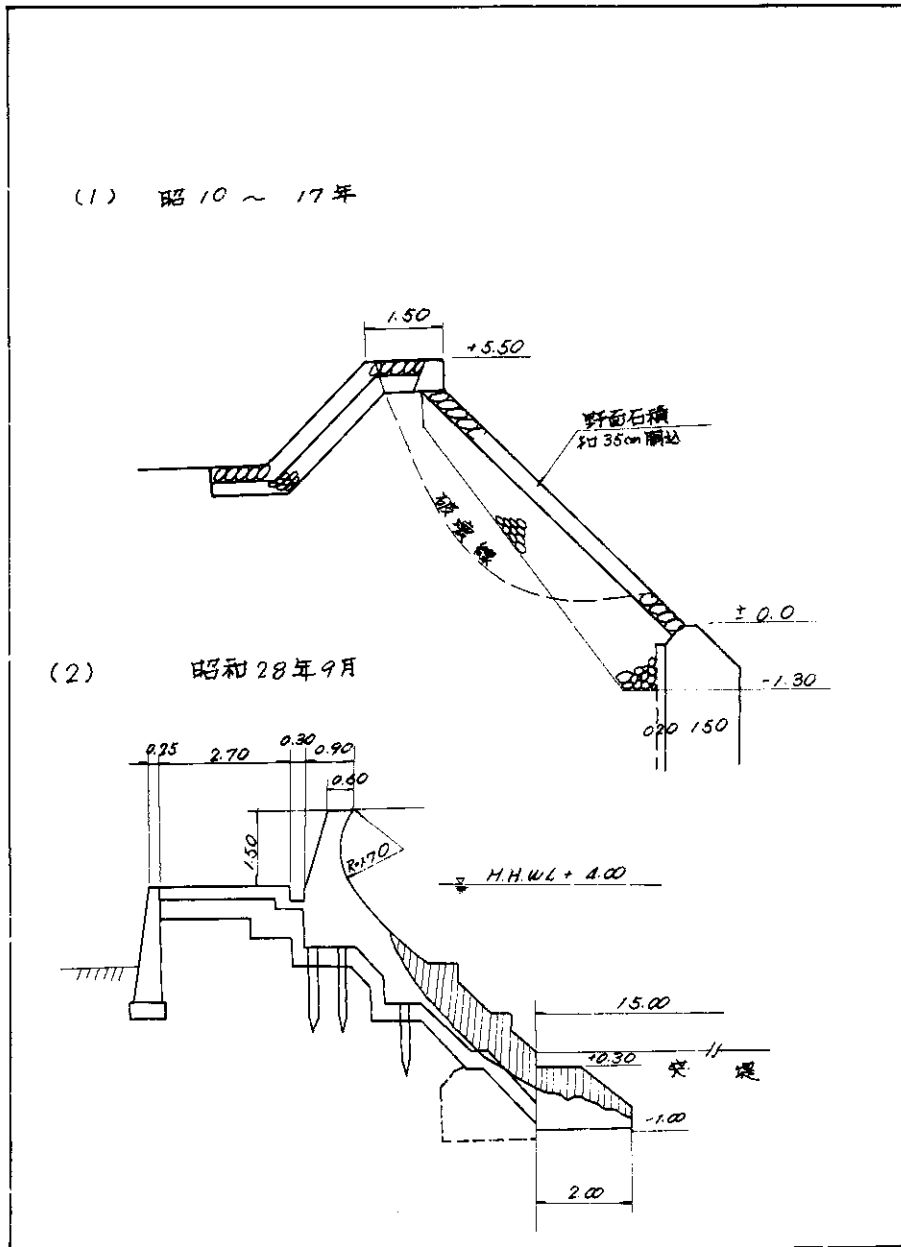
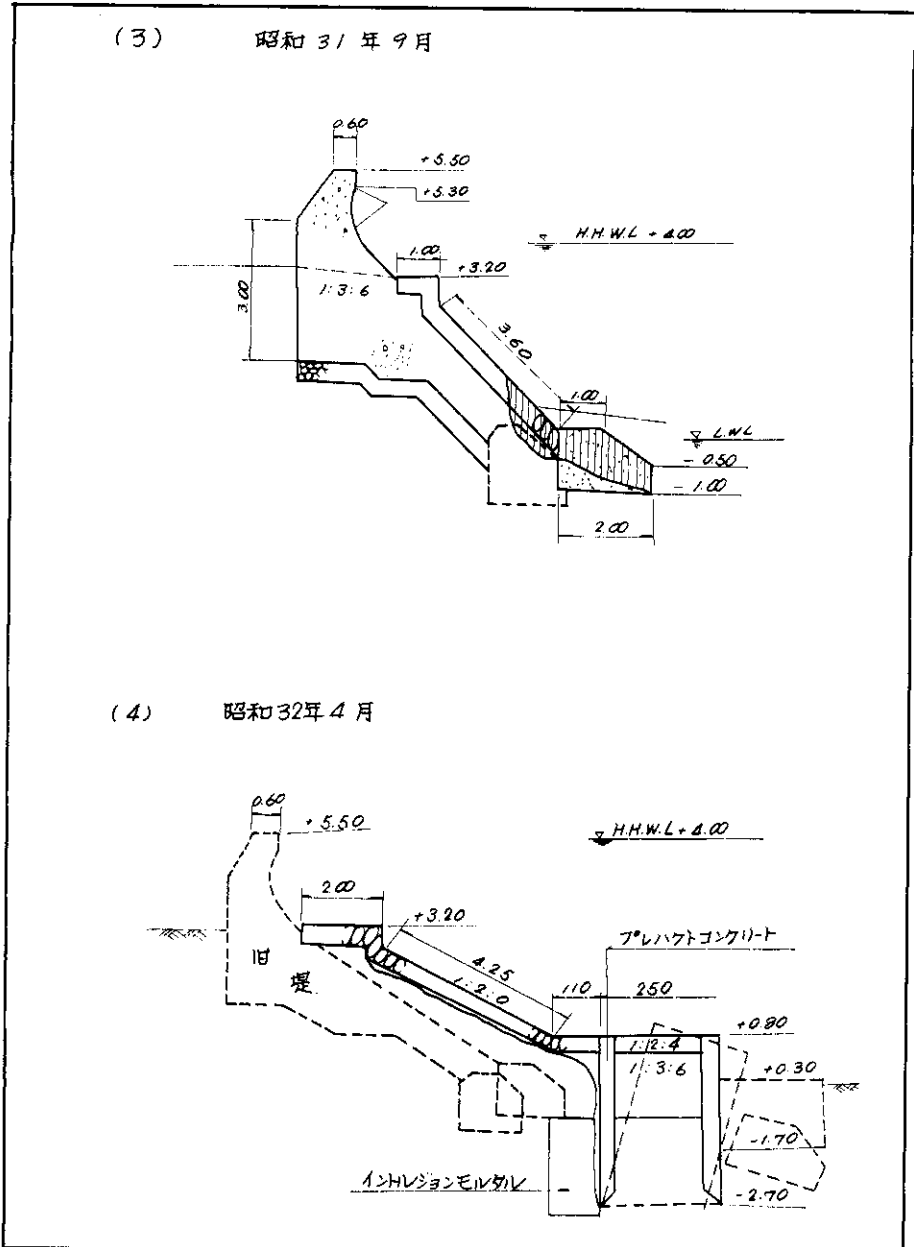
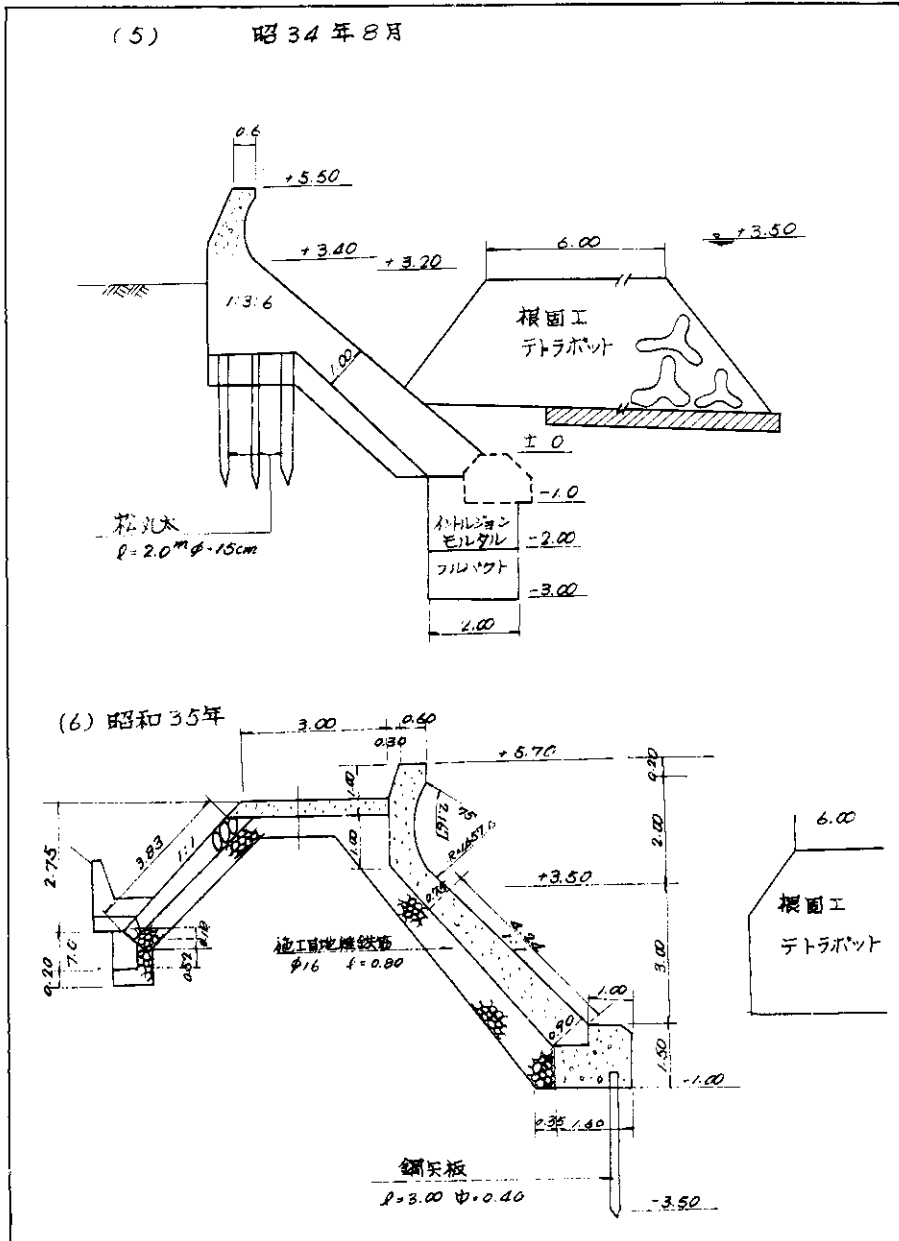
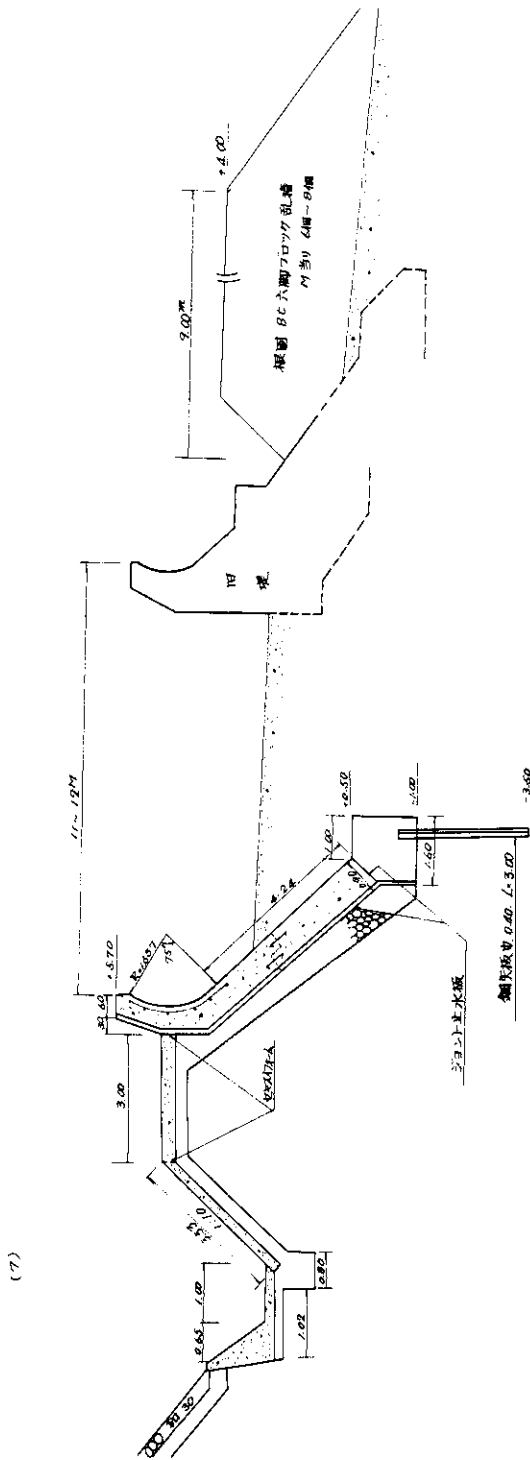
昭和30年ごろ簡易コンクリートブロック護岸が設けられ，吉原地区では汀線より30m陸地側に築造された。その後，汀線の後退と31年1月の風浪災害により被害を生じ31年～34年にわたりコンクリート堤の工事が実施された。しかし，これも堤前面の洗掘と摩耗のため昭和38年の冬期風浪のため欠壊した。吉原，下飯野地区の被災状況対策工法は表3および図5のとおりである。

被災歴	成 因	対 策 工 法 の 変 遷	着手完成年度	図面番号
		昭和初年～17年ごろ，ブロック護岸，玉石張り護岸施工。当時汀線より30m陸地に築造。	昭和初年 昭和17年	①
昭和 28. 1	冬期風浪被害，張石の脱石摩耗による被害	波力減殺の目的で小段を設け摩耗に耐えるため壁厚を上部50cm，下部80cmとした。	昭和28年4月 昭和28年9月	②
昭和 31. 2. 12	冬期風浪被害，摩耗と洗掘による本堤55m被災	摩耗防止として石張り堤とした。	昭和31年4月 同年9月	③
昭和 31. 12. 10	冬期風浪被害，下部脱石と摩耗洗掘により延長25m決壊	摩耗に対し壁厚を増し石張りとし小段を設け法こう配を2割としゆるやかにした。 洗掘に対し無底ケーソンを-2.7mに設置	昭和32年4月 昭和32年8月	④
昭和 32. 9. 19	低気圧通過により寄り回り波による被災。ケーソン前傾前面拾ブロック移動脱石と摩耗による養浜効果が少ないためケーソン傾倒	護岸基礎部と根固めブロックにプレバクトコンクリートを施工し，モルタル注入工法を採用，かつ壁厚さを厚くし石張りをやめて突堤工の代りにテトラポットを投入し根固消波工を設けた。	昭和32年 昭和34年8月 助成事業完了	⑤
昭和 37. 1. 3 4	低気圧の通過による波浪被害のテトラポットの未投入箇所が被災	テトラポット投入		
昭和 38. 1. 6 7	寄り回り波により延長633mの被災，摩耗と波力によりバラベツト部分が転倒。堤脚部の吸出による堤欠壊被災	消波効果の増大を目的として多量の8tテトラポットを増設と吸出防止対策として基礎部にシートパイル工法を採用。背後地の防護として天端工排水工を新設し，なお，堤法線を100m陸側に新堤を設置。	昭和38年 昭和43年	⑥ ⑦

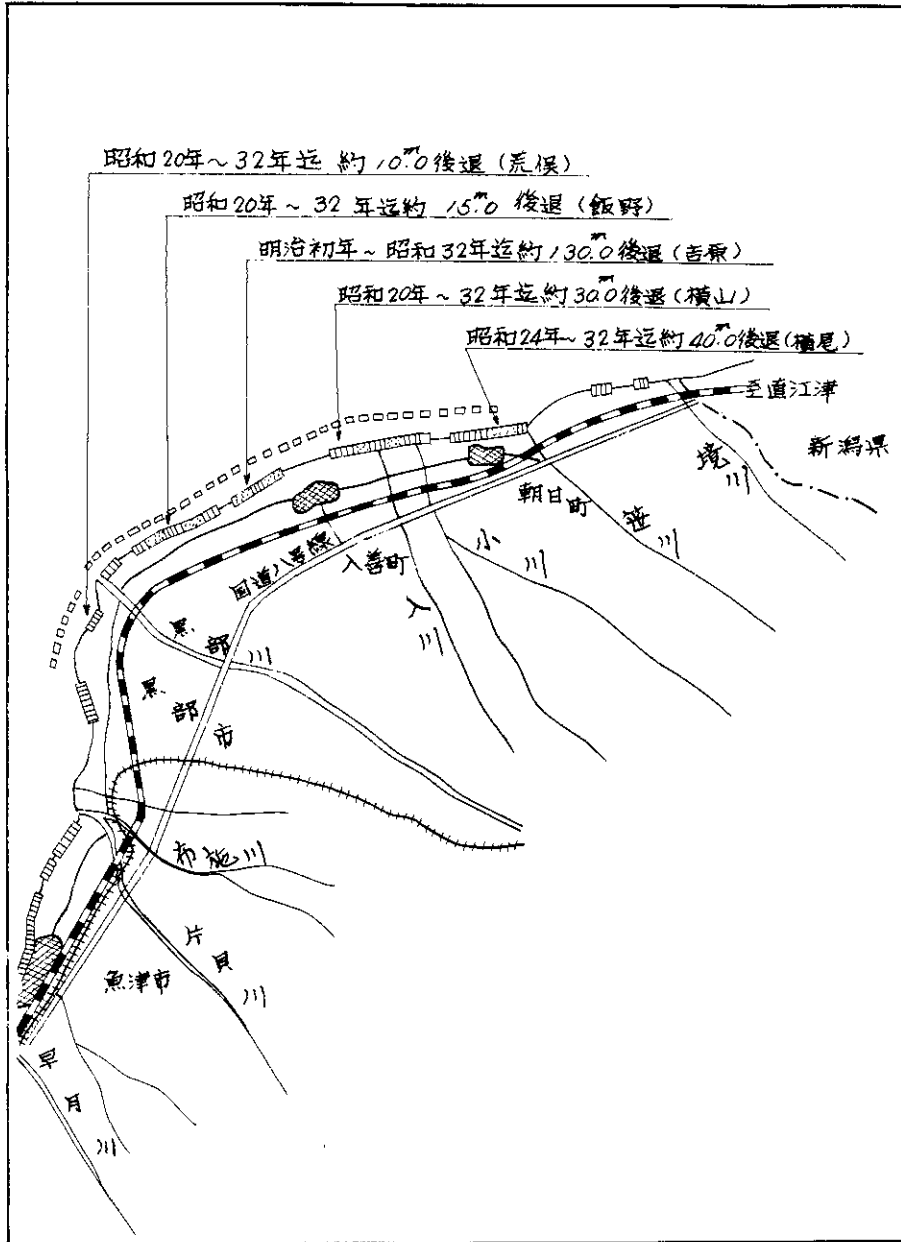
図6 富山県海岸侵食状況図

なお，以上により浸食量を図化したものが図6である。
