主要災害調査 第1号

# 八丈島地震災害現地調査について

科学技術庁

# 1972年2月29日八丈島近海地震について

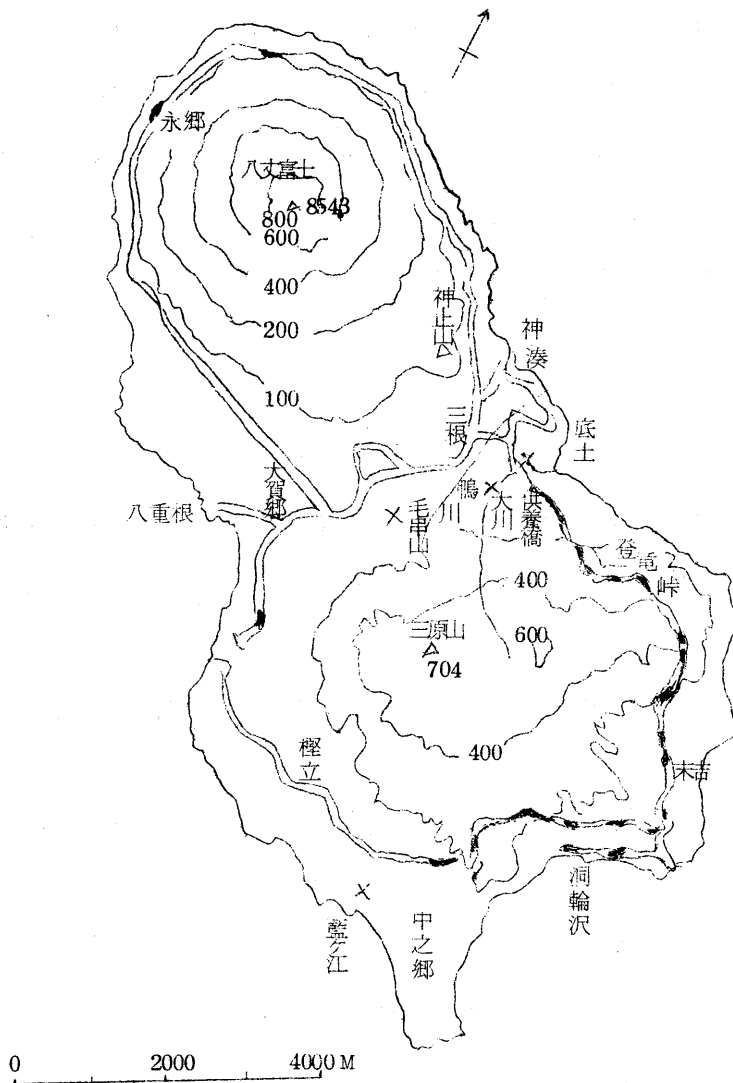
図 3. 被 害 箇 所

道路の被害は島の南東部に特に多い。この理由としてはまず道路が山岳地帯を通り、崖の切取り、盛土等、構造上被害を受けやすい箇所が多いことがあげられる。次の理由としては、地質上の理由が考えられる。すなわち、島の南東部をおおっている東山火山の安山岩質および玄武岩質火山砕屑岩は軽石流や堆積物を含み、一見いかにもくずれやすい。(写真1、2、3、第3図)。

- 道路破損、土砂崩壊
- ×毛串山、給水管破裂
- ×大川、水源破壊
- ×供養橋、墓石倒壊
- ×藍ヶ丘家屋被害
