1972年12月4日八丈島東方沖地震について

香川崇章*・笠原敬司**

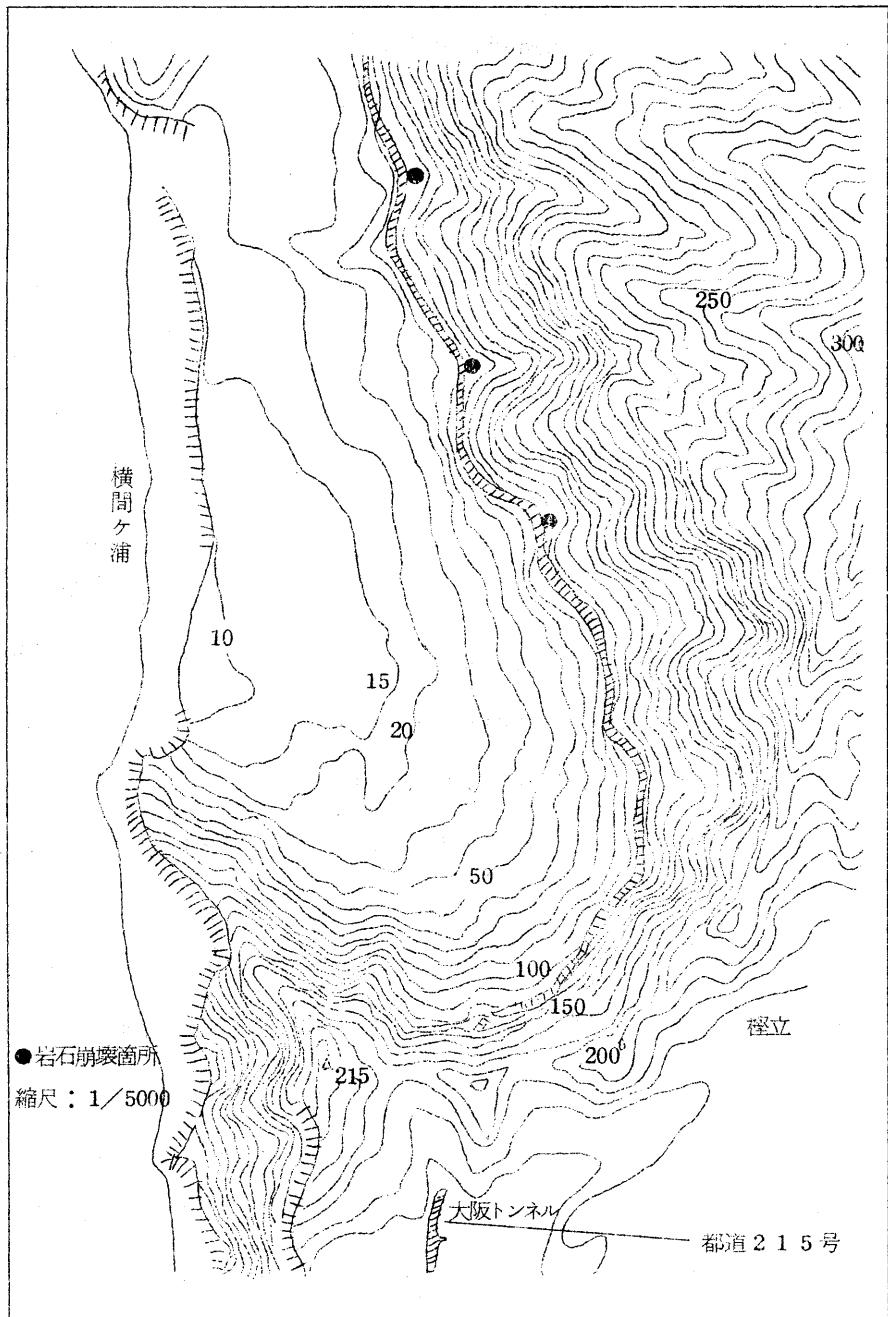
図 4.2 大阪トンネル付近の落石箇所地形図
(八丈島森林基本図による)

都道215号の大坂トンネルと大賀郷地区の間では落石があり、電話線、ガードレールが破損され直径1m近くの岩石が数個、土砂と共に崩落した。この箇所は八丈島近海地震の時にも落石のあった所である。落石箇所付近の地形図を図4.2に示す。ここは横間が浦火山のある所で、この火山は古期成層火山に属し、熔岩および類質凝灰角礫岩が主体で、後の侵蝕作用を受け、大部分は東山先カルデラ成層火山の噴出物におおわれている。また東山火山のカルデラ壁に近接しているので、断層運動をも受けている。

以上の2箇所は今後も崩壊の危険を持っており、大きな被害を引き起す可能性のある場所と思われた。

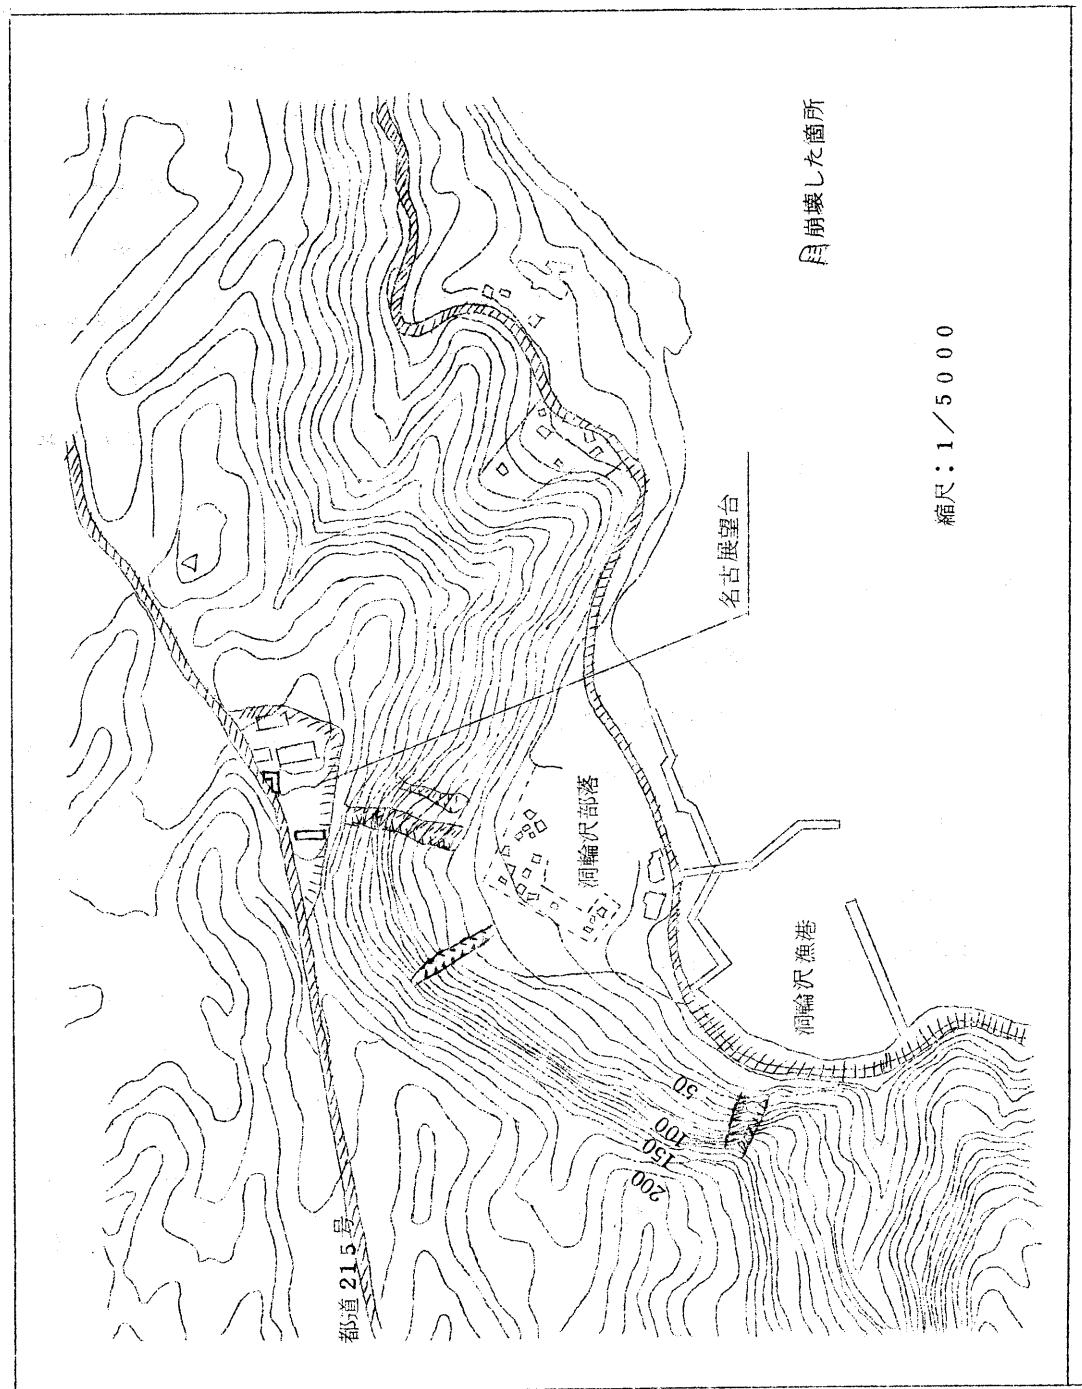
図 4.3 洞輪沢急傾斜地地形図

洞輪沢では4箇所の崖崩れがあつたが、崩壊土砂量は大したことなく崖下の洞輪沢部落には特筆すべき被害はなかつたが、ここは大正6年12月13日に大規模な崖崩れがあり、洞輪沢部落の家屋、水田などが完全に埋没した。この時の被害は死者16名、負傷者10名、家屋の倒壊は17戸に及んだ。急傾斜の崖は火山碎屑岩と玄武岩質熔岩が水平に層をなしている。この部分の地形図、および今回の崩壊箇所を図4.3に示す。

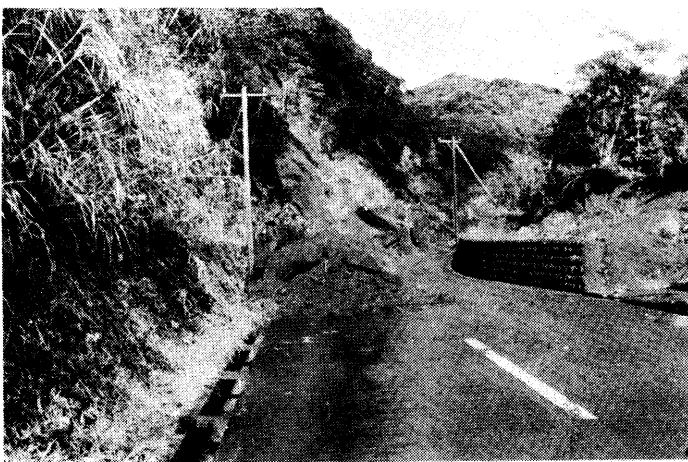
写真 10 本文(写真 4.1) 26 頁参照

次に都道、町道関係に分けてその代表的な被害状況を述べることにする。都道 215 号線の図 4.1において①で示した地点は急傾斜面が崩壊し土砂量が 250m^3 に達し、斜面の崩壊では今回都道関係で最も大きかつた所であり、地震直後この地点では路面が完全に土砂におおわれ交通は遮断された（写真 4.1）。崩壊土砂の中には直径 2m 程度の岩石も混じつていた。また図 4.1 で②と示した地点では長さ 99m に及ぶ路面の亀裂が発生した。これもやはり切土盛土の境界部分に入った亀裂であつた。

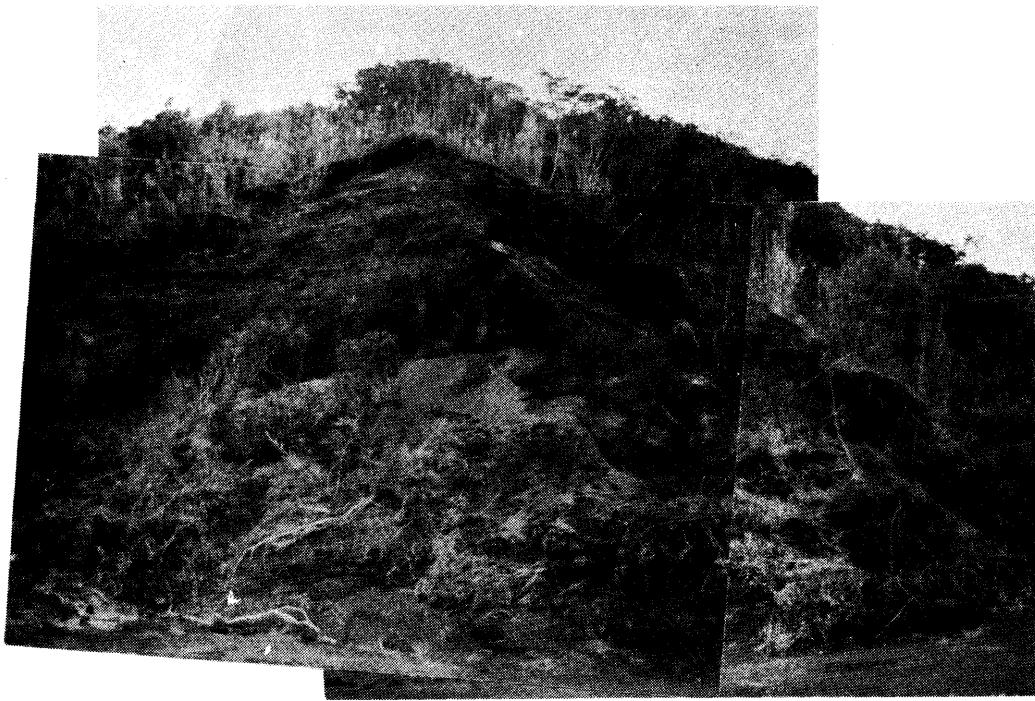
写真 12 本文(写真 4.3) 27 頁参照

100m近くにわたって路肩部分に亀裂が生じ、路肩部分の崩壊箇所もあった。今回の地震によって路肩部分の亀裂は延長され、既にあつた亀裂は広がり、路肩部分が5~20cm程度沈下していた。前回の地震の際の路肩部分の崩壊箇所は修復工事中であったが今回新たに崩壊していた(写真4.2)。また、超短波中継所からさらに山中にに入る町道小平線では、500mの区間にわたって総土砂量400m³の切土部分の斜面崩壊が見られた。一方、防衛道路は幅員2~3m、未舗装で鴨川水系に沿って櫛立地区に通じ最も高い場所で海拔350mありこの道路に沿う山の尾根には鴨川水系の導水管が走っている。前回の地震ではこの導水管が毛串山地区で著しい被害を受けた。今回は大賀郷地区から登って1Km程の区間では15~20mおきに道路沿いの急傾斜面が崩壊し、総量520m³の崩壊土砂があった。そのうち最も大きいと思われる崩壊箇所の写真をあげる(写真4.3)。また路肩部分の亀裂延長は1,000mにも達している。中之郷地区の安川線では延長50mにわたって土砂量2,000m³の斜面の崩壊が見られた(写真4.4)。

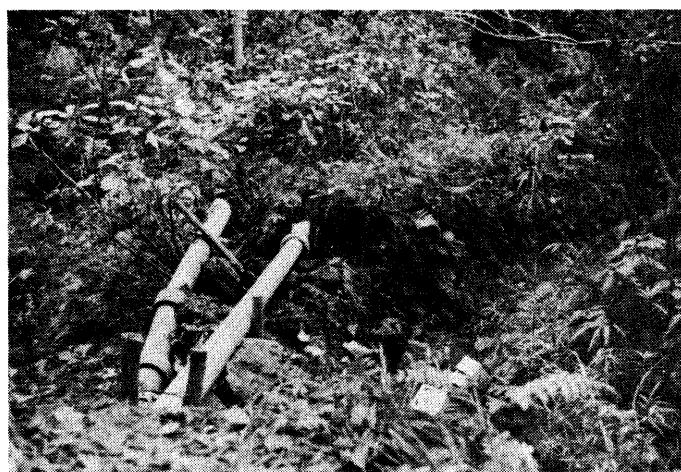
▽写真15 本文(写真5.2)32頁参照

安川水系は水源から土被り約60cmで $\phi 150\text{ mm}$ のヒューム管を用いている水系であるが、前回の地震の際にも漏水箇所が多発した。今回の被害はヒューム管の破損により交換を必要とする箇所が2つあり（写真5.2）、中之郷地区の一部423世帯が2日間にわたって断水した。

しかし、いずれも軽微なもので前回の被害後の復旧改修工事が効果を現わしたようである。また全区間が $\phi 150\text{ mm}$ のヒューム管である安川水系は鋳鉄管に交換し、管路の変更を行なうよう現在計画中である。

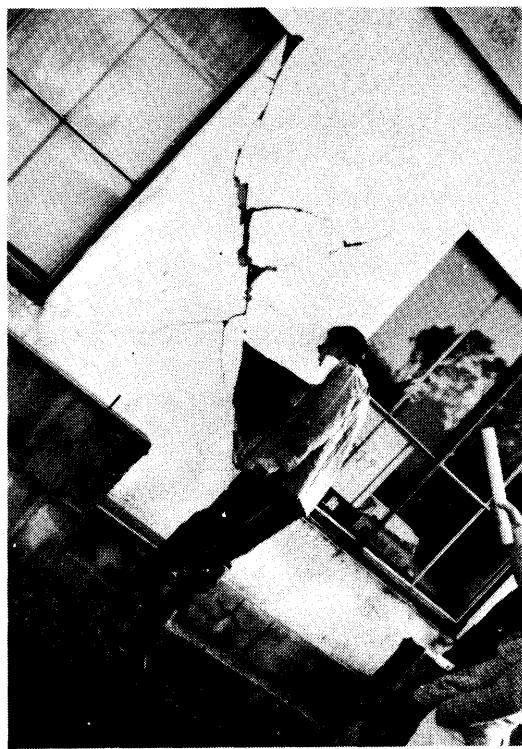
写真16 本文(写真7.1)34頁参照

西山（八丈富士）山麓に建てられたホテルがあげられる。これは R C 構造であるが、山麓斜面に切土、盛土をもって造成された上に建てられていた。す

なわち、切土、盛土の境界部分に著しい被害がみられた（写真7.1）。

前述のホテルでは、数多くのクラックが壁にはしり、床の一部分は沈下し亀裂も生じていた。又、盛土部分の沈下も見られた。商店でも同様に床の沈下がみられた。

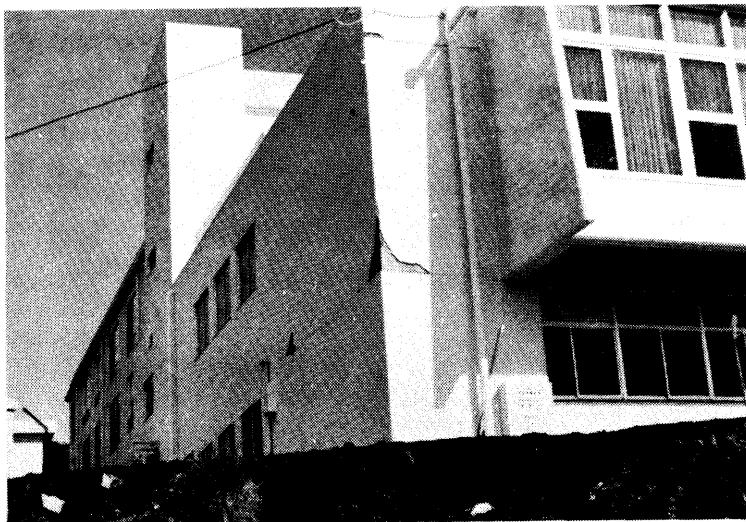
写真17 本文(写真7.2)34頁参照

また、八丈島空港近くの商店では、やはりここもR.C構造であるが、写真7.2に示すような被害がみられた。この部分は、低地に盛土造成した土地上に建てられていた。
