主要災害調査 第2号

昭和48年4月18日長野県萩之峰
地すべり災害について

昭和48年7月
科学技術庁

国立防災科学技術センター
企画課資料調査室

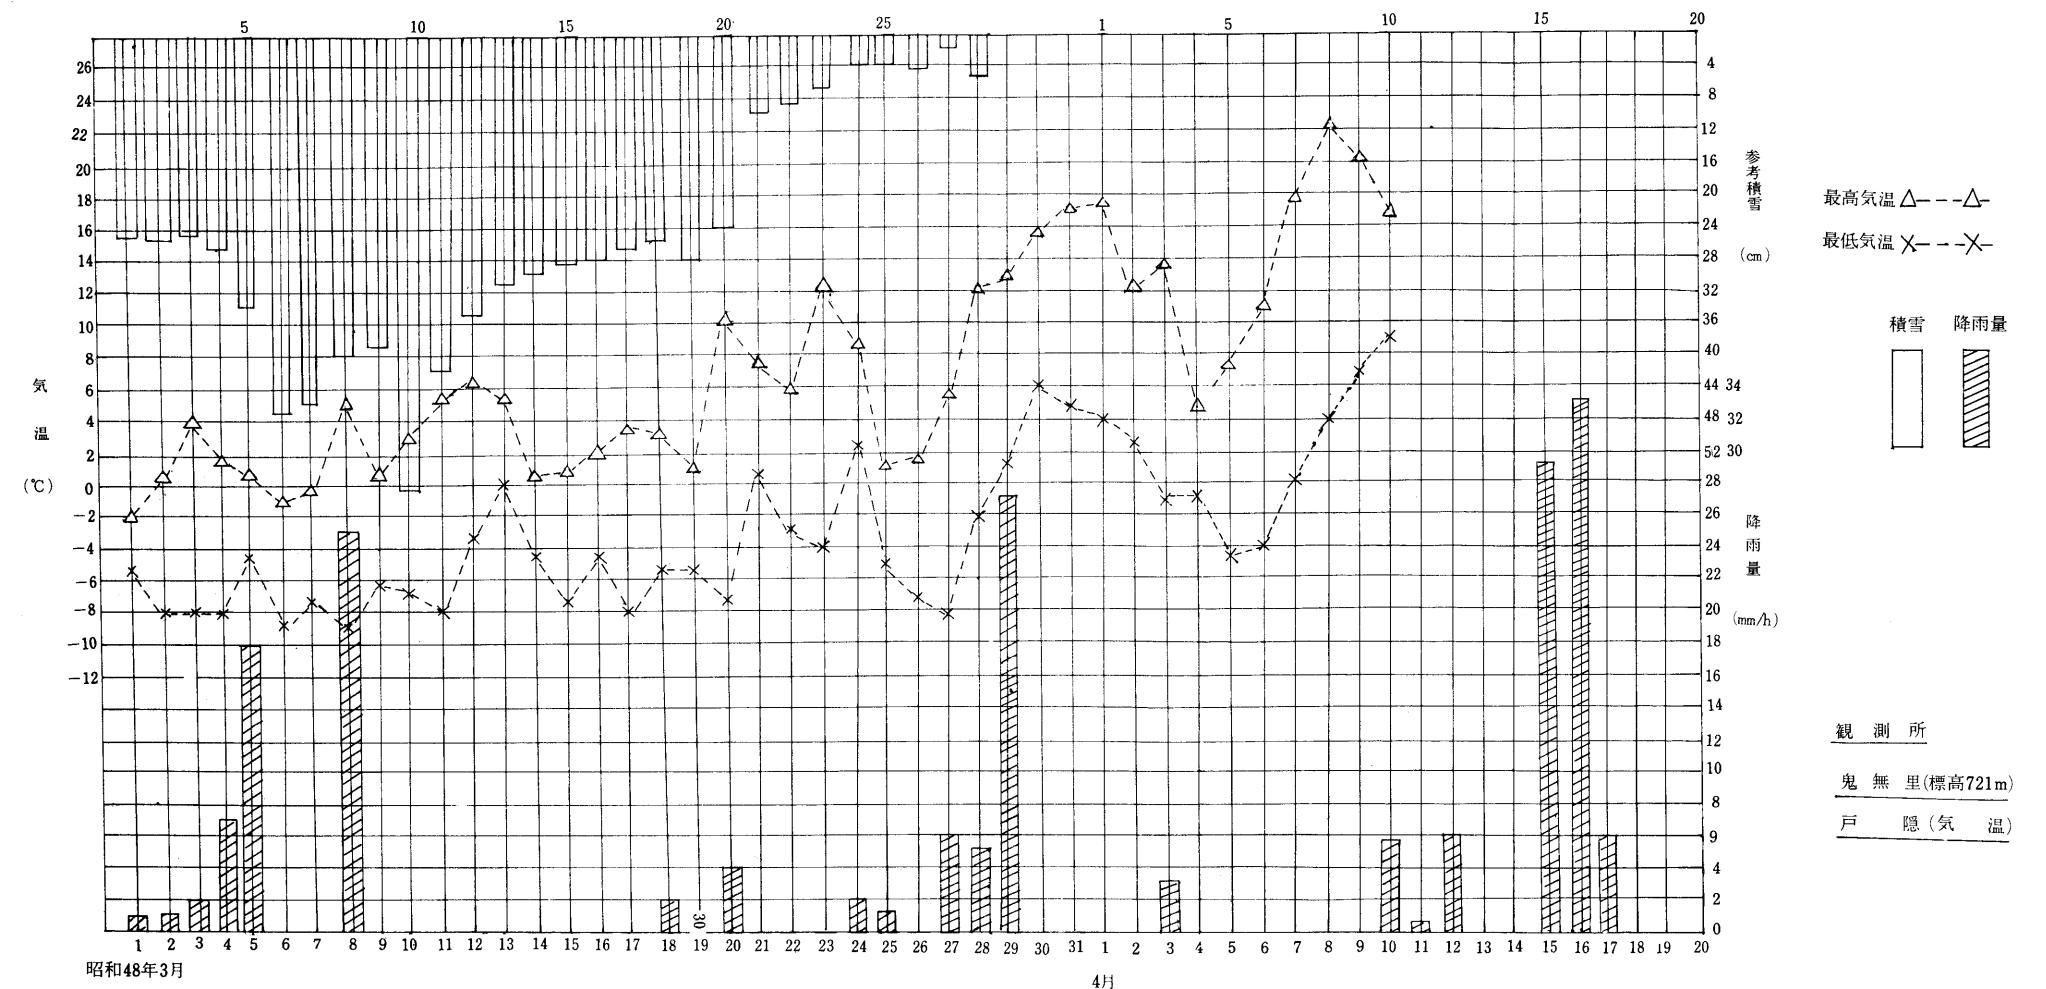
図-3 降雨、融雪気象図

今回の崩壊性地すべりは、山頂付近にある大きな旧崩落土に3月下旬からの異常高温（1919年から1955年の鬼無里における4月の気温の平年値は 8.1°C であるが4月8日には、最高気温 22°C を記録した。）による大量の融雪水が浸透し、それに加えて4月15日から18日にかけての68mmに達する降雨が累積され、これらが誘因となって、一気に滑落したものと推察される。なお山頂付近における当年の冬期最大積雪量は、野鬼の生息こん跡より（スギの幼令木や低木を積雪期に食べた跡）約180cmに達するものと思われる。

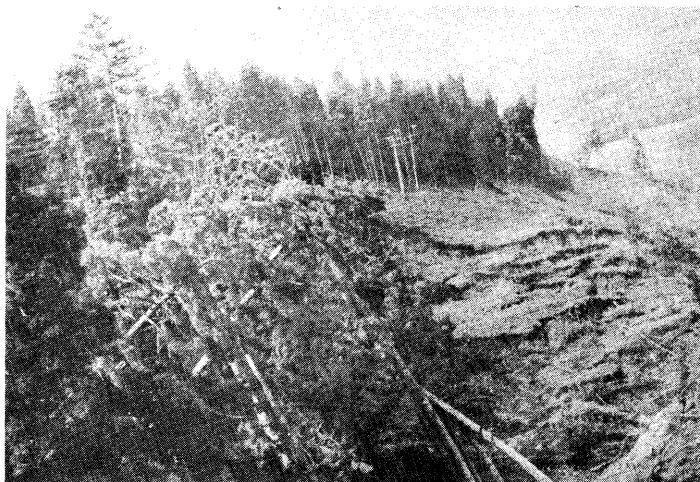
写真－5

最上部中央付近（宮沢と和奈出沢の尾根）滑落残留土塊とスギ林
中央やや右上に移動したテレビの共同受信アンテナが見える。

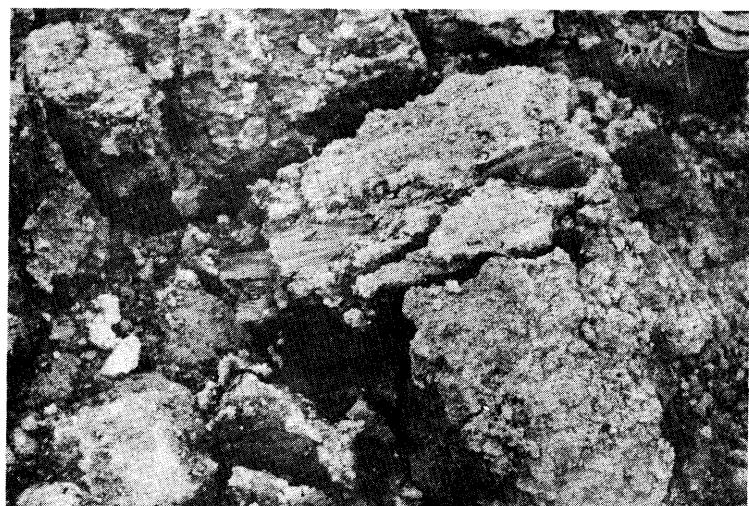
滑落土は上部では、大きな集塊岩、安山岩をかなり含んでいるが、その多くは砂質泥岩の風化の著しいもので色は赤かつ色を主とし、その中に灰色ないしは暗灰色の粘土質を含み、また、所々に炭化ちゅう（経過年数不祥）の木片が散見される（写真8参照）。また、移動土砂の中には、40年生ぐら

写真-8 すべり土塊中に散見される埋没古木

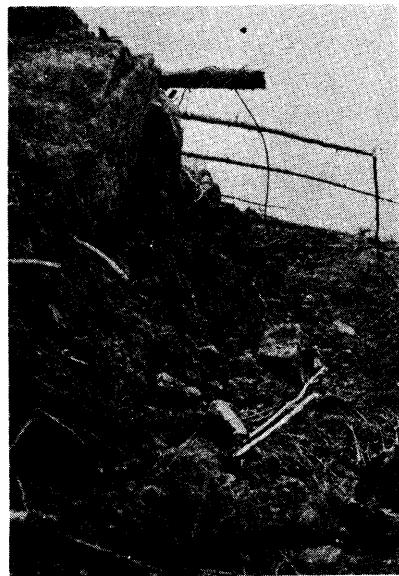
写真一 10
宮沢中流部付近の側端部の状況（大転石や立木が混じっている）

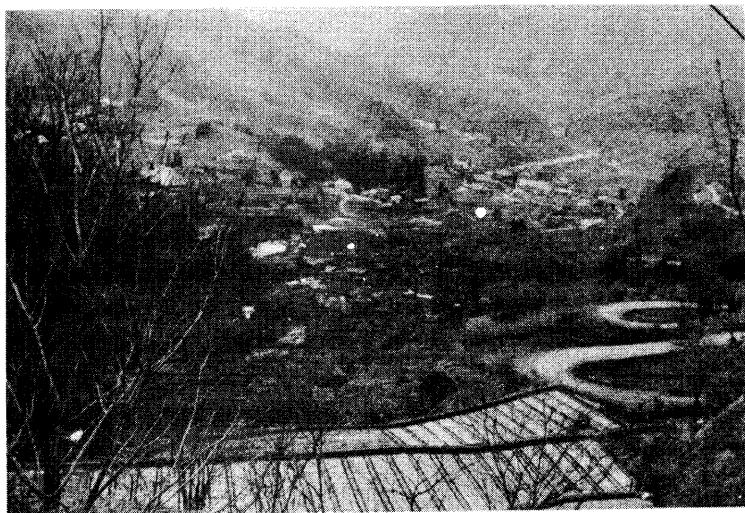
写真- 11

宮沢下流部の流下状況を望む

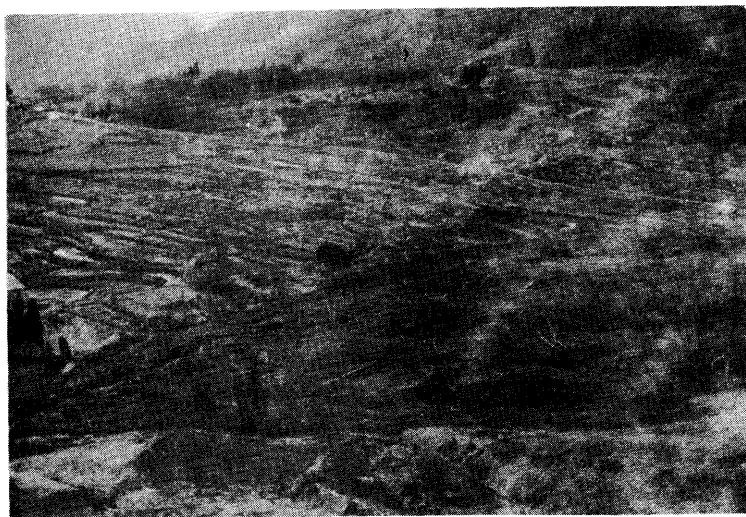
写真- 12

和奈山沢、下流部流下状況を望む
