主要災害調査 第3号

1973年6月17日根室半島沖地震

現地調査報告

昭和48年10月
科学技術庁

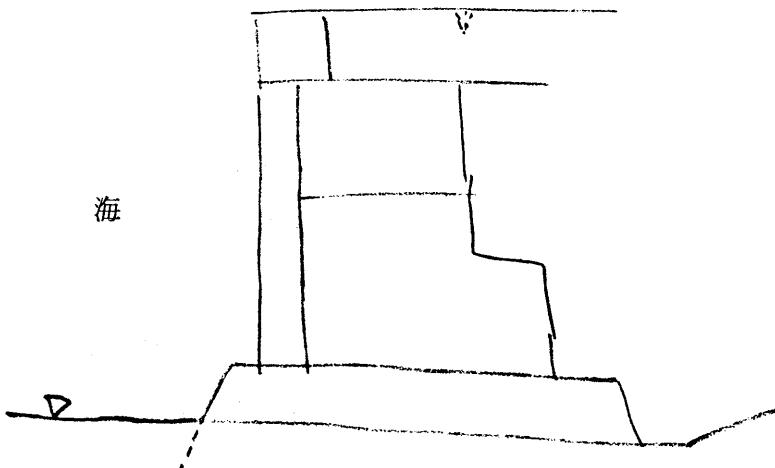
図16 花咲港岸壁エプロン亀裂の場所

被害額としても、また外観的にも地震による被害がずばぬけて大きかったのは港湾施設と防潮堤などの海岸施設である。特に花咲港は埠頭突端を始めとして岸壁エプロン沈下、滑動が著しく大きな被害を出した（写真5、6）。ただし、沈下、滑動により破壊している場所が、図16のような部分も多いことに注意する必要があろう。

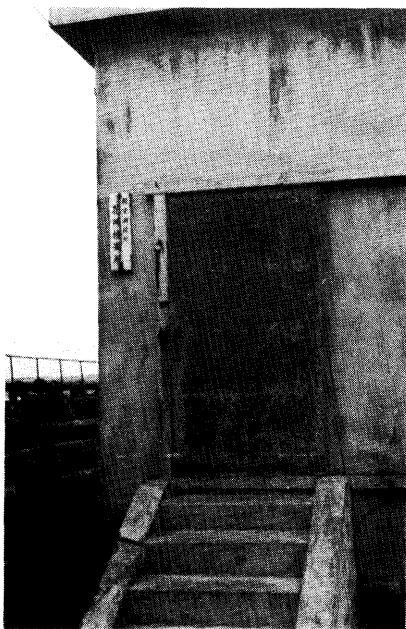
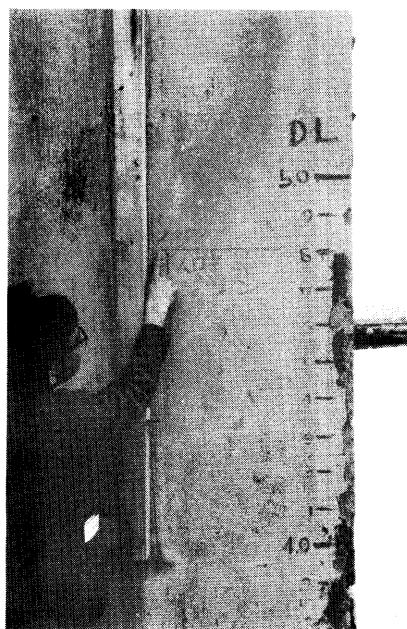
写真1 花咲検潮所

なお釧路の検潮場はテレメータによって気象台と結ばれており、検潮場に行かなくとも記録を見ることができるが、根室にはそのような装置がなく、いちいち係員が現地に行って観測しており、今回のように緊急を要する場合には特に問題があるとのことであった（写真1）。

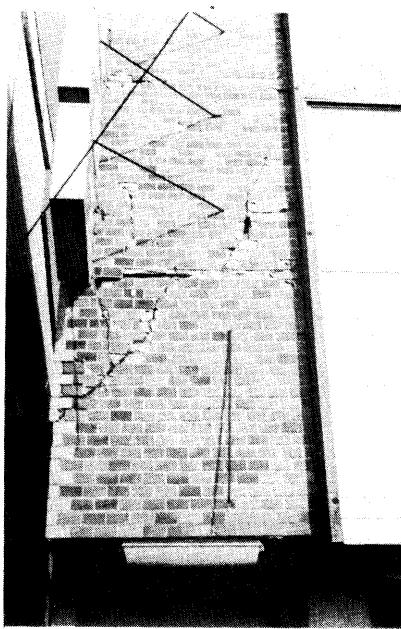
写真2 壁の被害(根室)

全壊家屋のほとんどは津波によるものである(表4)。根室支庁管内の一部破損家屋は大部分花咲地区及び根室港への北側斜面に集中している。一つ一つの家屋の被害は小さいが被害家屋数が多いので、額としては相当のものとなっている(写真2)。被害個所としては、モルタル壁の破壊とともに煙突と壁の接合部の破損が特に目だつ。これは異質構造の接合部が振動に弱いことを示している(写真3)。

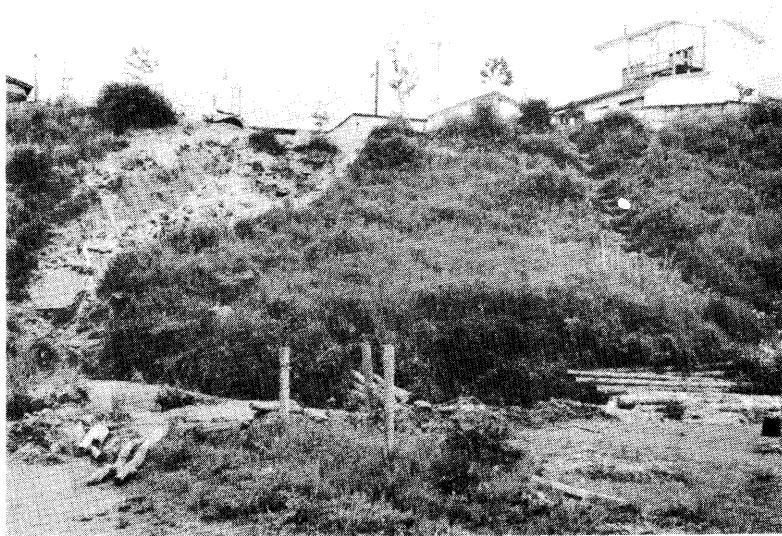
写真4 盛土被害（鉋路）

釧路支庁管内の一部破損家屋は少ないが、これも釧路市の緑が丘地区に集まっている。ここは台地であるが新興の一戸建住宅地であり、盛り土がまだ固定しきらないため、沈下やすれを起こしたものであろう。なお、ここでは盛り土のくずれも起こっている(写真4)。

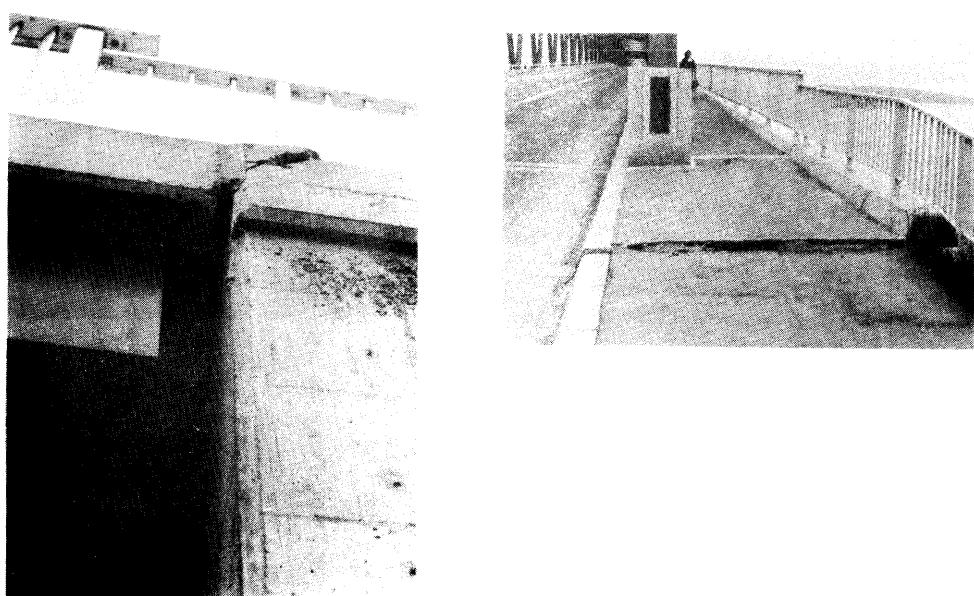
写真 7 道路橋被害(1)厚岸大橋

道路の被害はほとんど路肩の崩壊であり、盛り土の部分の沈下によるものと思われる。橋の場合は大部分道路との接合部の損傷であり、道路側の地盤の沈下によるものであろう（写真7）。根室半島の基部附近の温根橋は橋間

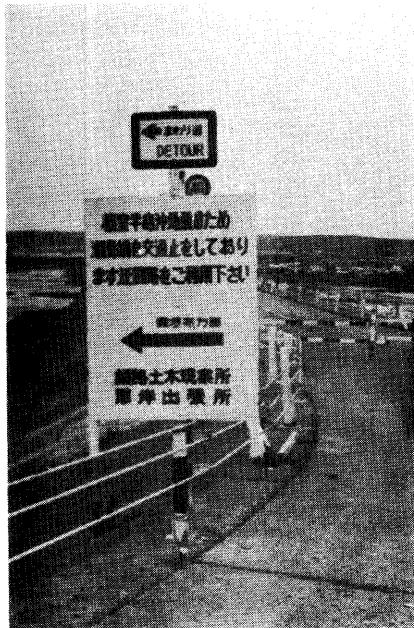
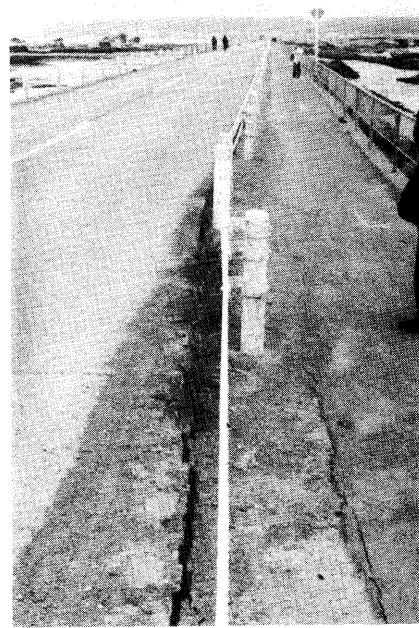
写真8 道路橋の被害(2)潮見橋

がせばまった。また霧多布へ通ずる道の途中の潮見橋の被害は大きく、長時間交通がしゃ断された（写真8）。

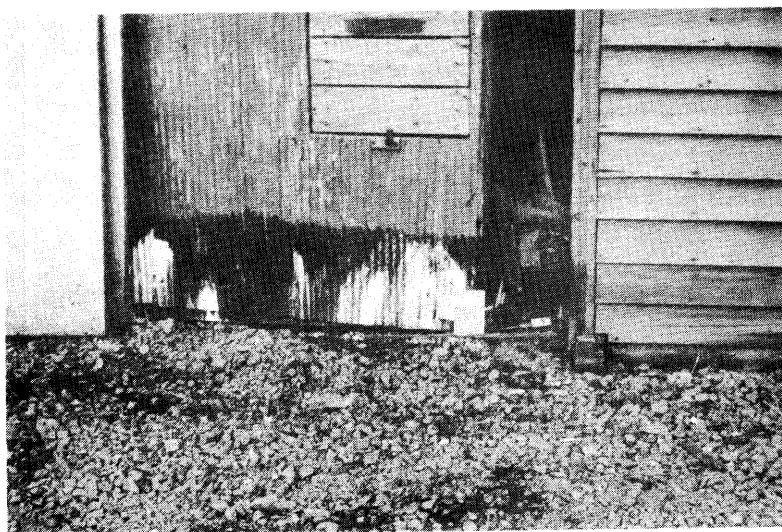
写真9 津波被害(花咲港)

津波による人的被害はほとんど零と言ってよいが、人間が避難するだけの余裕しかなかったため、陸揚げしたさけ、ますなどのさかな、さらに漁具などの道具、漁港水産施設の流失被害、漁船の沈没、破損被害は多額に上った。

写真9は津波の跡を示す。
