主要災害調査 第4号

昭和49年 4月新潟県新井市平丸地区及び
山形県大蔵村赤松地区に発生した
地すべり災害現地調査報告

昭和49年 8月
科学技術庁

国立防災科学技術センター
企画課資料調査室

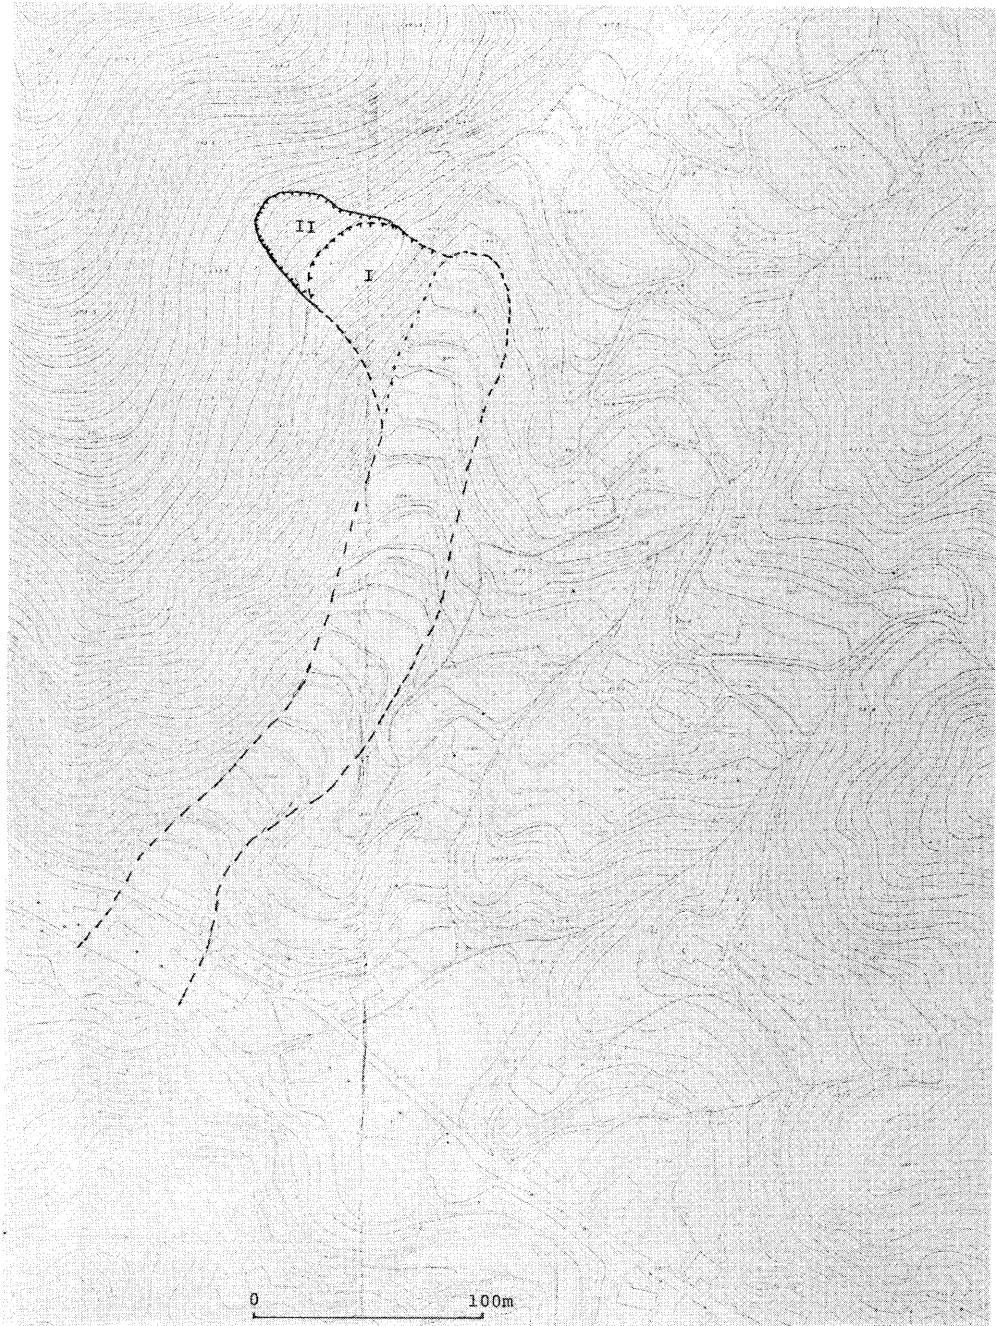
図-2 細野地区平面図

本地区は下平丸西端で今回発生した平丸地区の地すべりのうちでは最も西に位置している。細野沢付近の地質は、その右岸側は主としてシルト岩質、左岸側は泥岩で地形にもこの差があらわれ右岸側は左岸側より急峻である。地すべり発生地点は細野沢右岸側の小さな谷状部である。この部分は崩積土砂が厚く堆積しており、下部は階段状に均らして水田（2段）とし、上部は杉植林（20年生程度）が行われていた。地すべりはこの崩積土砂の厚い部分に発生した。当斜面の傾斜は急で、平均35°、地すべり発生部分では35°～40°である。

4月10日22時頃、第1回目の地すべりが発生した。このときの地すべり土量は約5,000m³、先端部は泥流となって細野沢の水田の上を流下したが、大部分は削剝部の下に停った。新井市では平丸地区の数ヶ所の地すべりの危険性について土木研究所新潟試験所に相談したため、同所では直ちに各地すべり地に伸縮計（自記式、倍率5倍、警報器にもなっている）を設置し、細野地区にも2ヶ所に設置した。そのうち下位の1台は設置と同時に伸縮計のドラムが回転しはじめたため、酒井氏は直ちに付近や同沢の下流で排土、排

水作業をしていた住民に避難を促した。この時点でも肉眼では斜面の移動は全く認められなかった。しかし、斜面は伸縮計設置約1時間後の15時35分頃崩壊した。事後、記録紙から斎藤（1968）の作図法によって崩壊時刻の予知を試みたところ崩壊予定時刻は15時35分頃という値がえられた（酒井氏談話）。第2回目の地すべりは、第1回目の地すべりの滑落崖背後に残った土層に発生した。「まず、その土塊がゆっくりと手前へ盛り上る、ないしはふくれて来るよう見えてすべり下り、第1回目の地すべり土塊（削剝部の下に停っていたもの）を後押しした。これによって、前回の土塊は動きだし、次第に加速して細野沢を泥流となって流下した。中間部では、泥流はかなりの速度となり泥しぶきをあげていた。泥流は県道付近まで達したが、この付近では移動速度はかなり低下した。第2回目の地すべりの一次変動土量は約 $5,000\text{m}^3$ （新井砂防事務所）～ $3,000\text{m}^3$ （酒井氏談話）と見積られる。流下時間は第2回目の変動の開始から泥流の県道付近到達まで約30秒程度であった（酒井氏談話）。

第2回目の変動距離（斜距離）は約330mと推定され、所要時間30秒とすれば平均速度は 11m/sec となり、かなり早い速度となる。

第2回目の地すべりは「盛り上る」ような動きおよび現場の地すべり後の地形から、変動はslumpとして始まり、途中からmud flowに転化したと考えられる。slump との谷底部（削剝部の底部）には一部に基岩が表われている。これと周囲の地形との比較から地すべり前の崩積土はおよそ10m程度の厚さがあったと推定される。

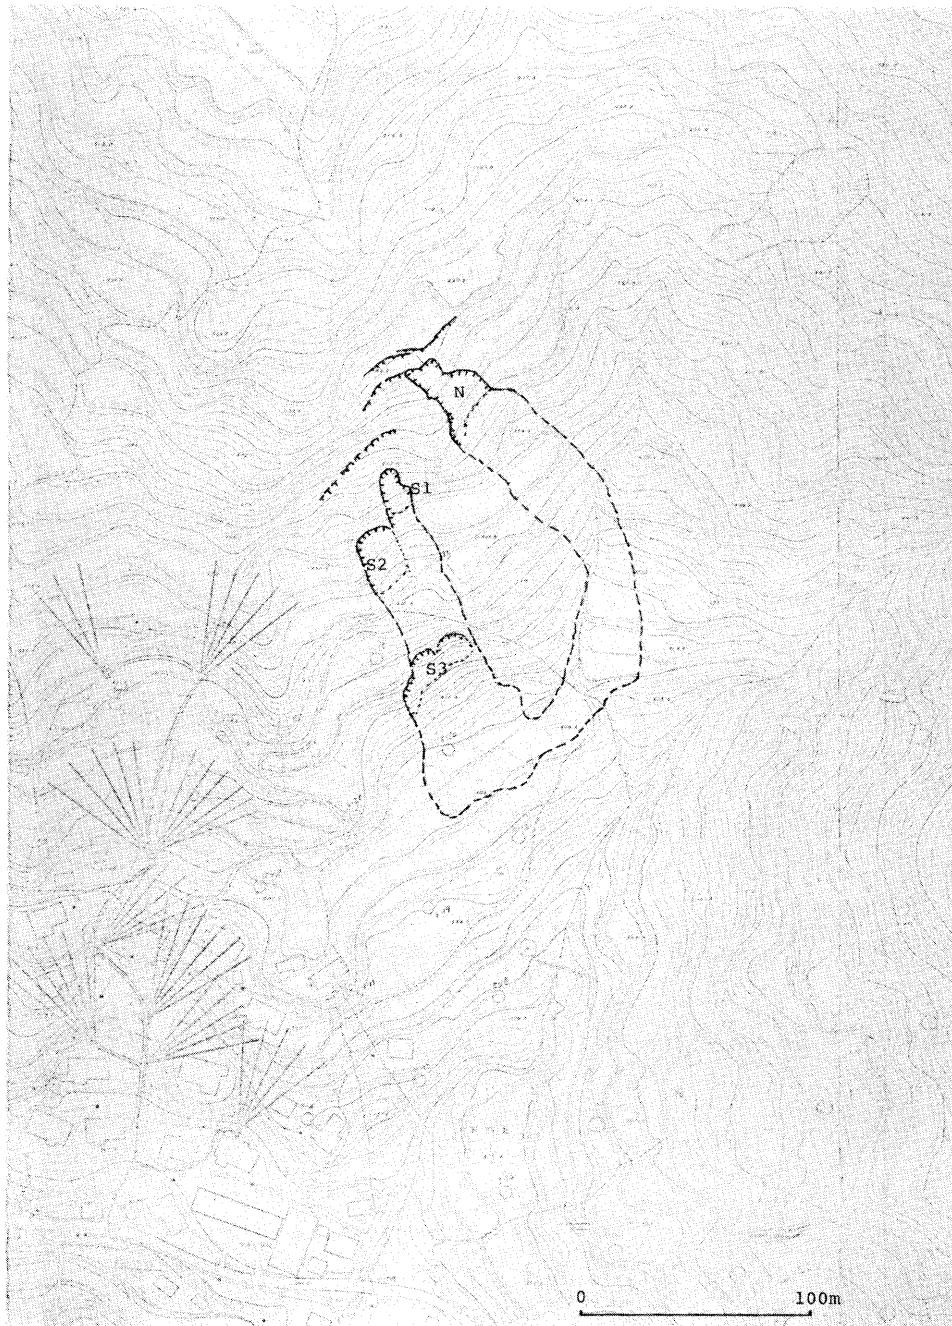
図-3 小林沢地区平面図

小林沢は平丸地区中央部で平丸川に流入する小右支である。本沢の両岸に地すべり地形が発達している。右岸側は谷の奥まで水田化されている。地すべりは小規模のものが左岸側の奥に2ヶ所、やゝ大きいものが右岸側に2ヶ所発生した。今回問題になったのは後者で水田地帯に発生した。右岸の2ヶ所の地すべりは外形上、南・北二つに分れているが、北の地すべり最上部滑落崖付近に入っている亀裂は雁行状に横に広がり、かつ、南の地すべりの最上部滑落崖の上方にのびている(図-3参照)。また両地すべりの mud flow の先端部は互に接している。

新井市の資料では小林地区の地すべりは4月8日16時頃発生、推定土量約20,000m³となっている。現地で会った農家の主婦の談話によれば、南の地すべりは7日に発生し、北の地すべりは8日に発生したということである。そして、前者の発生状況は次のようであった。

破壊面の深さは浅く2~3m程度である。現場の形態からみて、南の地すべりはslumpとして始まり次第にmud flowに転化したものと考えられる。

北側の地すべりも同様に考えられる。この場合は破壊面は深く場所によつては5~6mに達する。また杉および落葉広葉樹の喬木が根こそぎ転倒して
いた。

両地すべりのmud flowの到達距離は小さくcrownからtoeまで水平
距離で150m(南)、216m(北)である。小林沢右岸に発生した地すべり
は形態的にはslumpとmud flowといえるが細野沢におけるものとは運動
速度の点で性格の異なるものである。

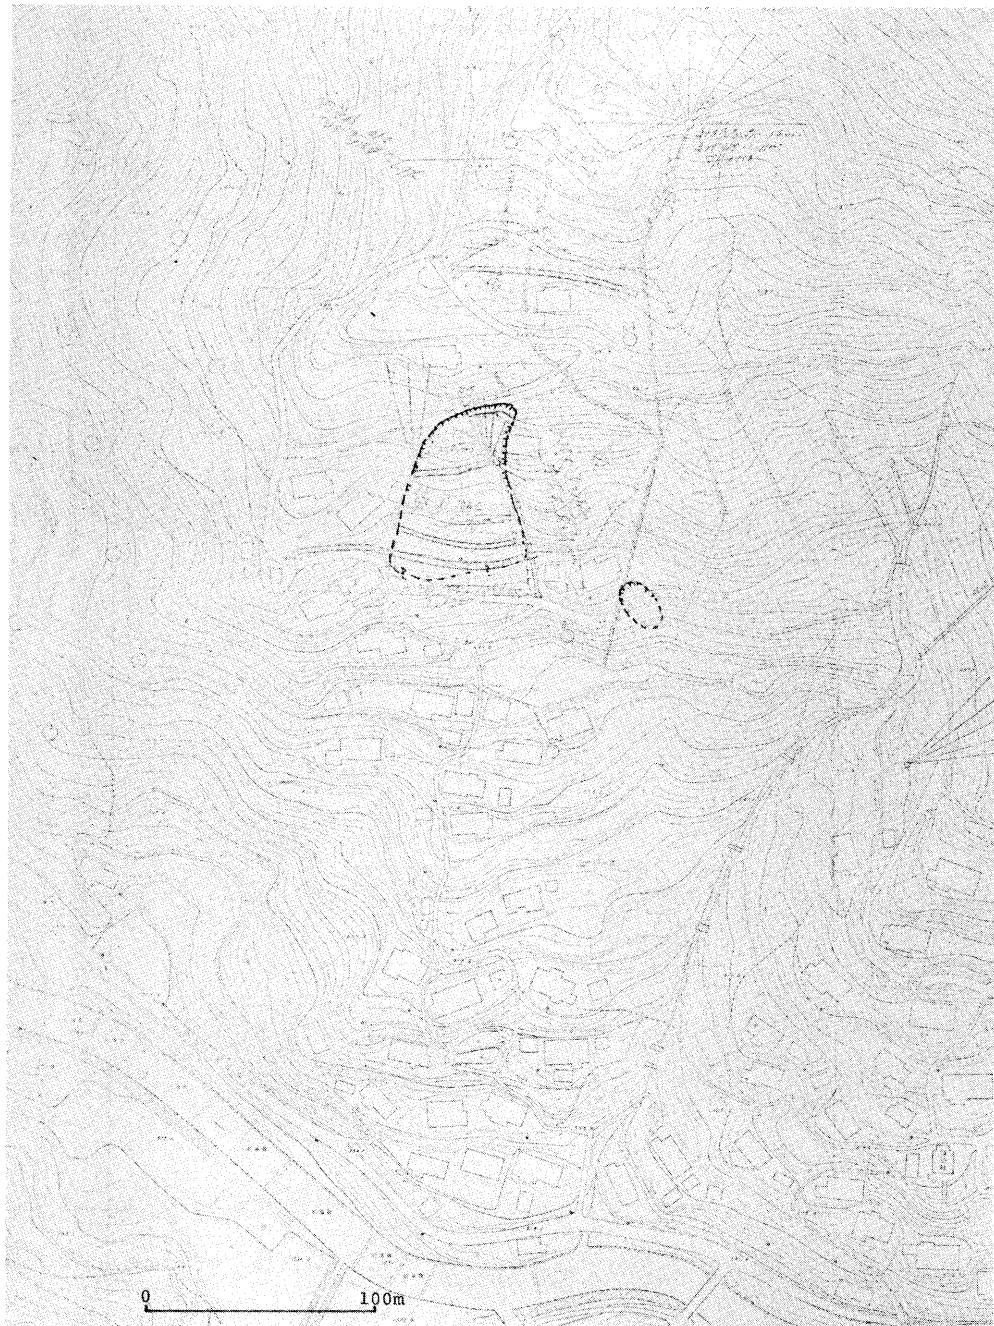
図-4 上ノ山地区平面図

本地区は上平丸部落の西端部で中江沢の右岸側、ゆるやかな尾根付近に発
達した地すべり地形を示している地区である。地すべり防止工事として昭和
48年度までに、土止め工、横孔ボーリング工、排水路工などが行われてい
る。今回の変動地は巾60m長さ50m深さ6m(推定?)で規模は特別大
きい方ではないが下方に住宅が26戸あるため問題となつた。

よる移動観測を行い、11日には土木研究所で伸縮計7台を地すべりの中心線沿いに設置し監視をつづけた。その結果上部4台では伸長、下部3台では圧縮が記録された。伸縮の速度は一定せず、加速・減速を繰り返えし、15・6日頃から低下して来た。以上のような経過を経て、地すべりは急激なslideやmud flowなどの発生にはいたらず、ゆるやかなslideでおさまっている。

応急対策として監視態勢および前節に記した避難勧告の他に、横孔ボーリング、ビニールシート水路による排水などが行われた。

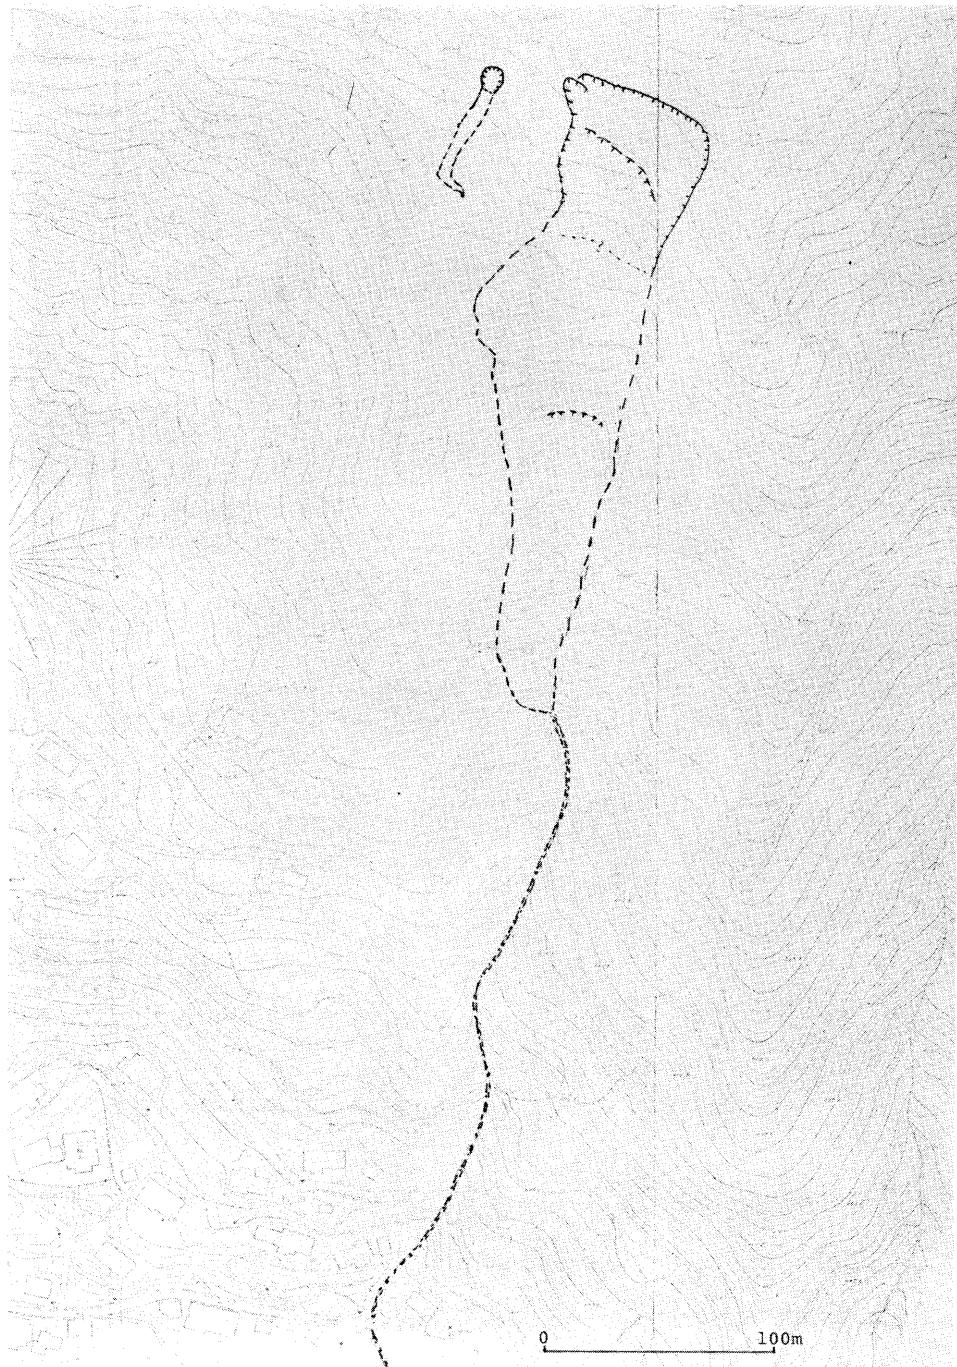
図-5 滝ノ入沢地区平面図

本地区の地すべりは上平丸部落東端部、平丸川右支の滝ノ入沢谷頭に発生したもので、形態は上部においてslumpが発生し、移動とともにmud flowに転化したものである。上部の周囲の地質は基岩がシルト質泥岩(寺泊層)で、その上には厚く(10m±)崩積土がのっている。slumpの深さは最大15m、slumpした部分は主に崩積土であるが基岩も切っている可能性がある。地すべりの規模は今回平丸地区に発生した地すべりのなかでは最も大きく、巾130m長さ150m土量49,000m³と見積られている(新井市)。

地すべりの発生は4月11日13時30分、crownは620m付近、footは584m付近でこのあたりからmud flowに転化し toeは509mの狭さく部で一応停止し、その後少量の土砂が少しづつ平丸川へ流下した。mud flow主部には後方へ転倒した樹木、残雪の塊まり、泥岩の角レキなどが散在していた。流下速度に関する資料はえられていない。

crownより上の山腹斜面には数本の亀裂が入っており、階段状地形となっていた。土木研究所では13日にそれらの亀裂をはさんで伸縮計を3台設置

した。そのうち 1 台は 13 日から 14 日にかけて 136 mm/day の伸びを示めしていたが、次第に減速した。

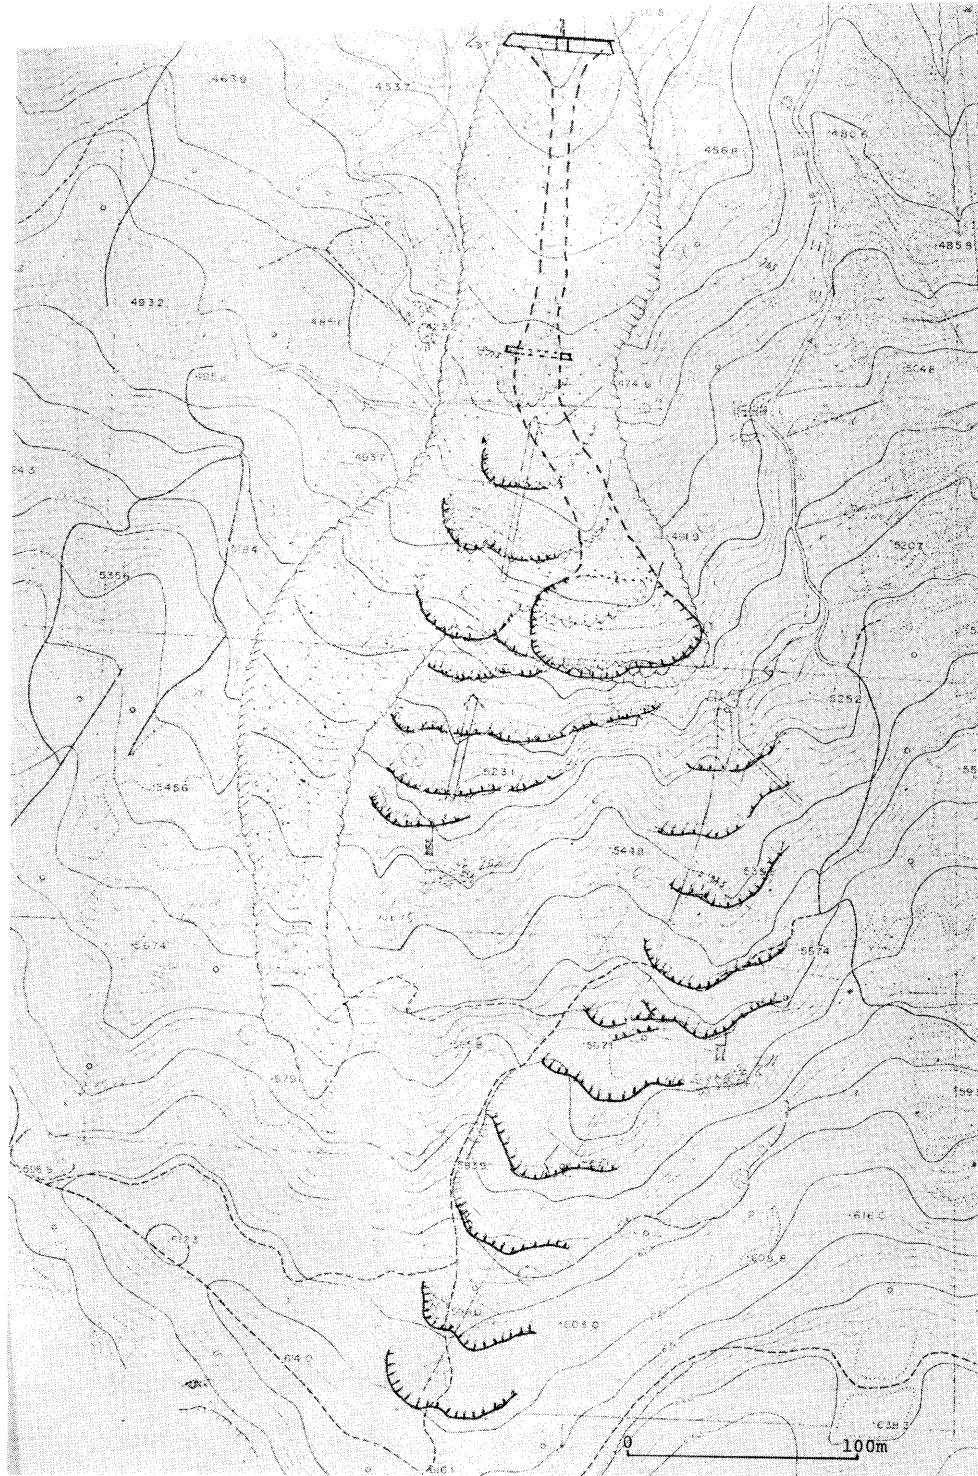
図-6 蛇香沢地区平面図

今回(昭和49年4月)の地すべり地は前回(昭和45年4月)の地すべり地の右支部とほぼ一致し、約 $5,000 \text{ m}^3$ の土砂がすべり、雪上を流下して下流の谷止工に堆積した。また、crown より上方の山腹斜面約 4.3 ha 、およ

亀裂の発見は平丸地区のなかで最も早く4月5日であった。そして、新井市の記録では6日、上越林業事務所の記録では7日の20時に地すべりが発生した。日付の食違いについて上越林業事務所治山課望月氏によれば、6日20時頃から小規模のすべりが始まり、7日20時頃にいたり大規模にすべったということである。同地区の監視のために傾斜計方式の警報器が1個設置された。筆者らが同沢を調査した4月19日には当沢流域の山腹中上部には残雪が1m前後認められた。しかし対岸の平丸部落上部には残雪は谷などの凹部に限られていた。

当沢における地すべりの形態はmultiple slide またはmultiple slump とこれらから転化したmud flowとからなる。

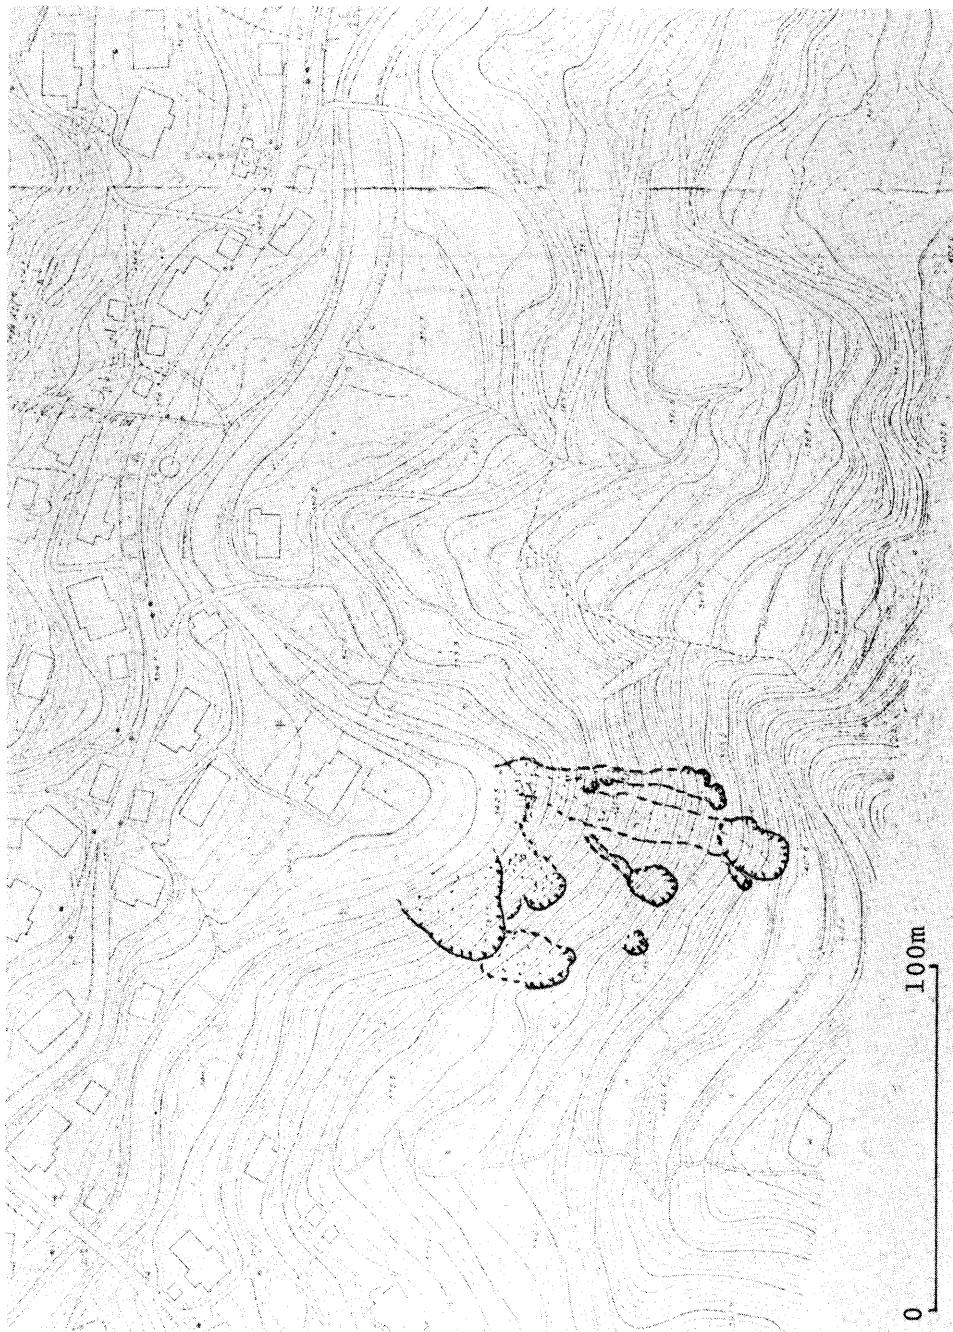
図-7 花立地区平面図

当地区は下平丸部落の対岸、平丸川が左岸側を切込んだ屈曲部に位置している。谷底線の平均傾斜 28.5° 、南西側崖斜面の傾斜は平均 41.5° の急斜面である。同斜面上、巾約80m長さ90mの範囲に小規模なすべりが約10ヶ所発生している。西よりの部分では基岩の泥岩が崩落している部分があるが、その他は崩積土の変動である。形態はいずれもslideないしslumpとこれから転化したflowである。しかしflowは粗粒物が多く当地区の他の地すべり地のmud flowとしたものほど粘性の高いものではない。

変動地の最上部は水田の一部を破壊している、さらに大規模な地すべりに発達する場合には崩土は平丸川を堰止める危険性もある。

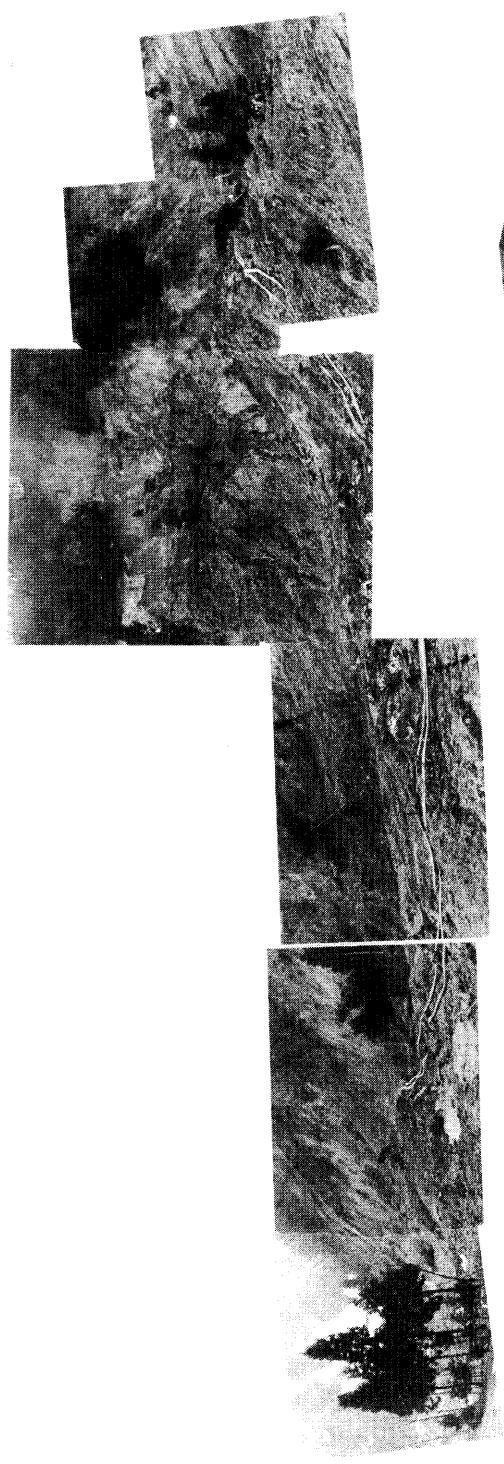
写真一3 細野沢の地すべり中・上部

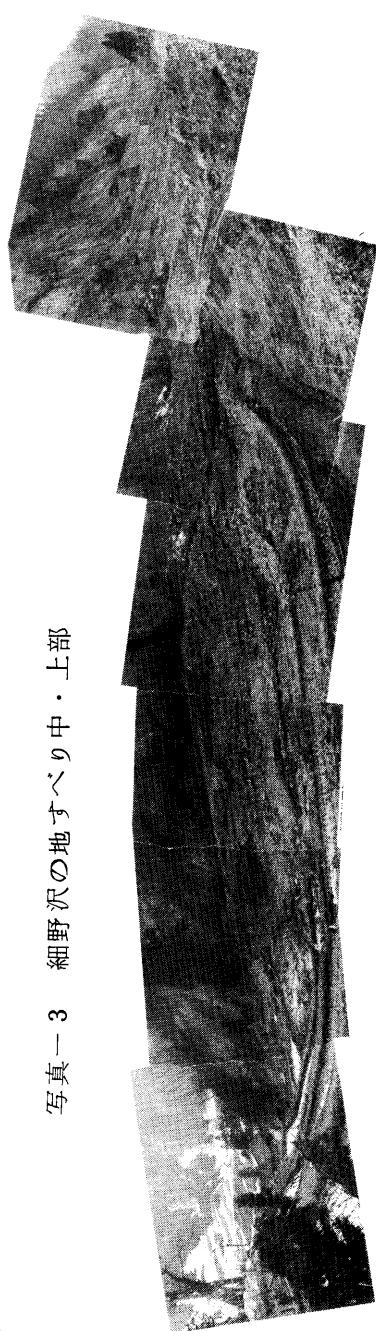
細野沢を流下したmud flowは流下速度はかなり速かったにもかかわらず棚田の段や畦をほとんど破壊していない。なお、現場の状況から現在（4月18日）のほぼ固化した状態ではmud flowの厚さは1m以下であると

写真一4 細野沢の地すべり下部

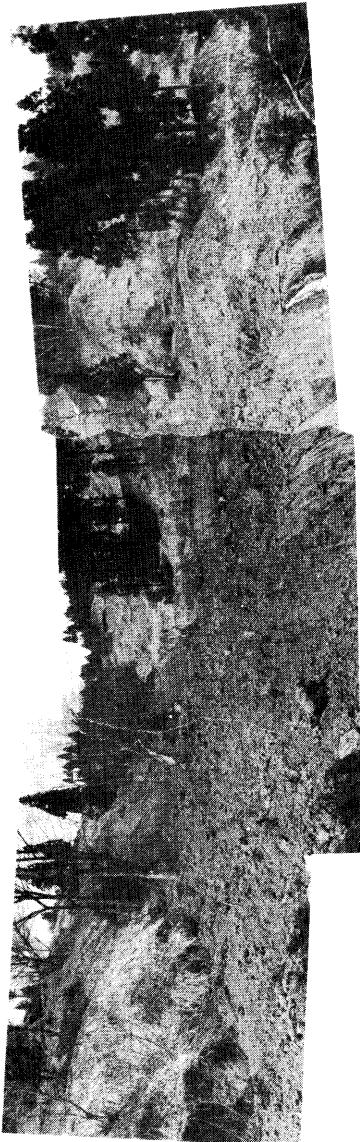
写真一 5 小林沢北の地すべり

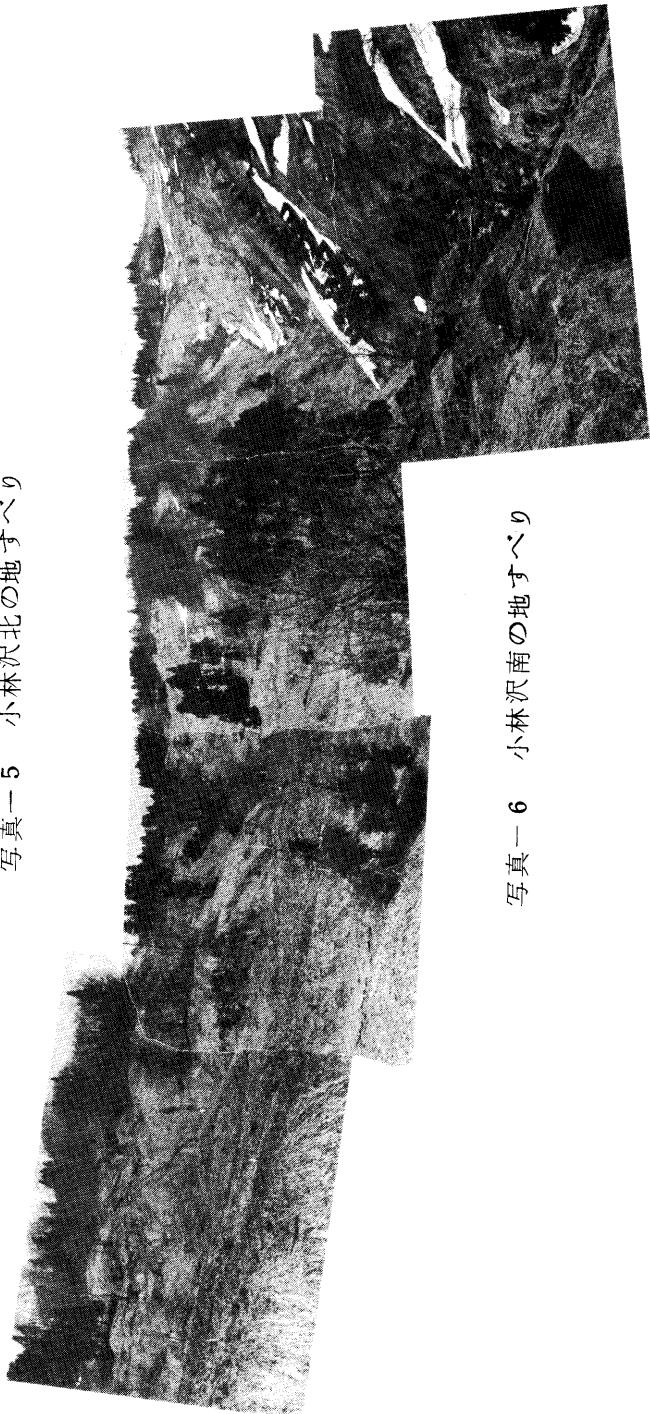
- (1) 7日9時頃農作業のため通った時、周囲に雪が1mぐらい残っており、その雪に亀裂が入って50cm程開いていた。
- (2) 同日11時30分頃昼食のため帰路通った時、亀裂のところに土が見え1mぐらい段違いになっていた。

写真一 6 小林沢南の地すべり

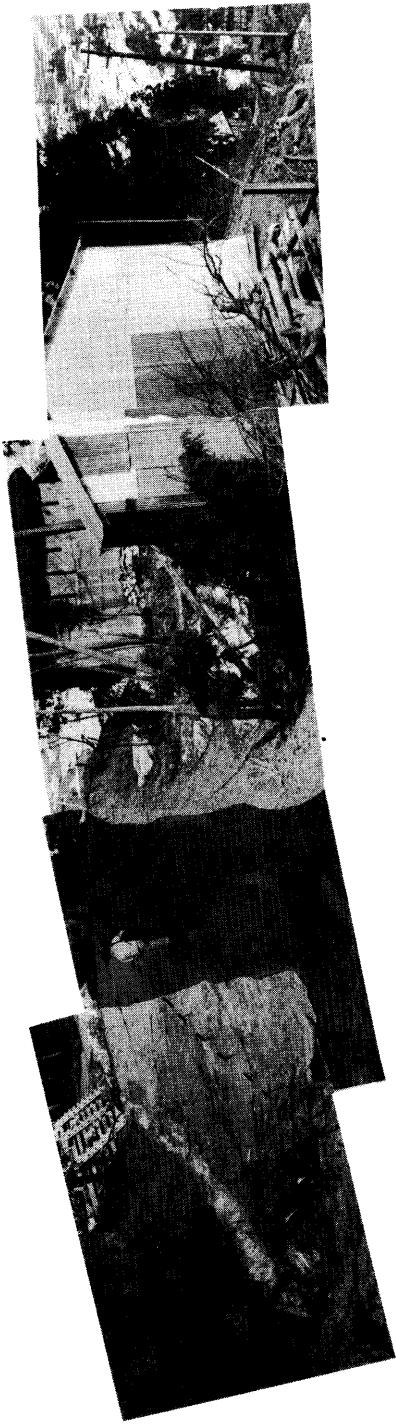
写真一7 上ノ山地すべり上部

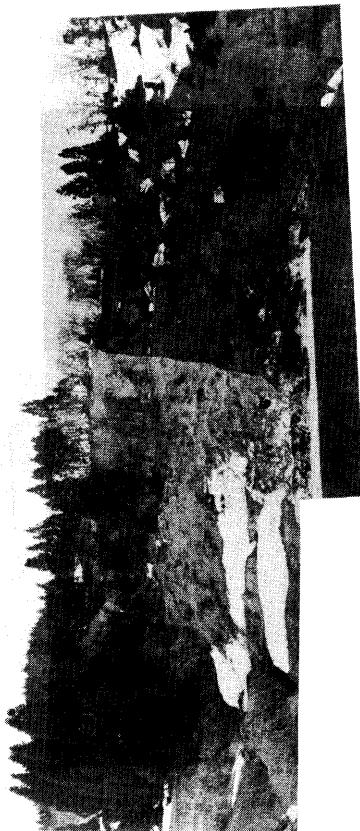
写真—9 滝ノ入沢の地すべり上部

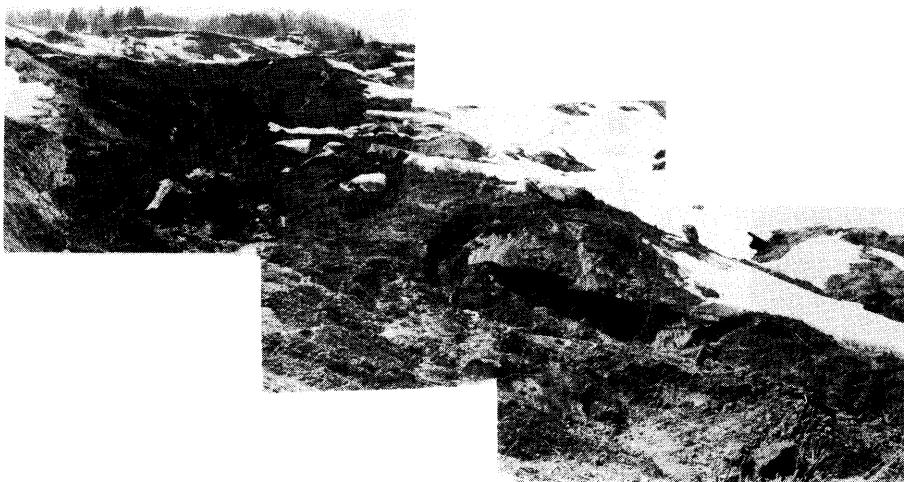
写真一 13 蛇香沢の地すべり中・上部

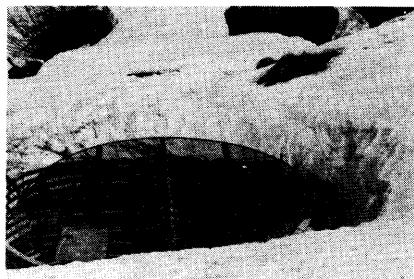
び同沢右岸側にも多数の亀裂が生じた。このため上記集水井（写真—14 a, b）2基および水路が破壊・変形された。

写真一 14 a
蛇香沢における集水井の変形、地表部

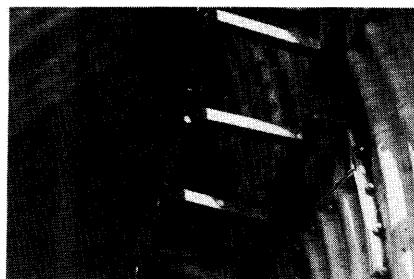
写真一 14 b 同じく内部

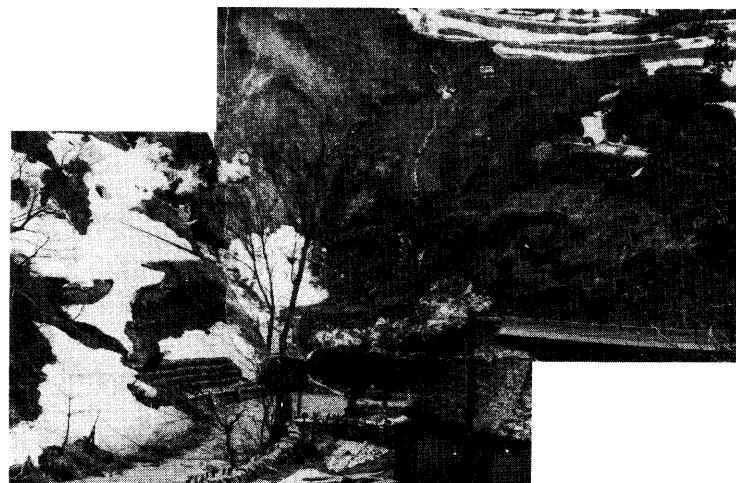
写真—15 花立地区の地すべり等

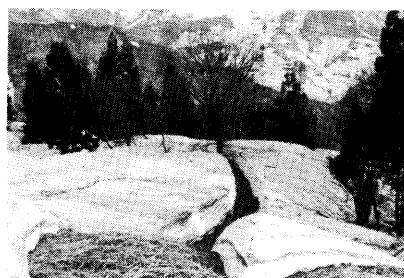
写真—16 a

積雪の多いこの地方では、残雪がまだ半分ほどある時点で亀裂が発生している。筆者らは残雪と地表面の亀裂との関係2例を観察することができた。第1例は、亀裂がかなり発達した段階で、亀裂の直上の積雪は1～2mの巾でなくなり垂直の壁をのこしてちょうどRift Valleyのような形態を示す。写真-16a,bは滝ノ入沢の地すべり地crown背後および蛇香沢地すべりのcrown背後のもので、雪のない地表面のほど中央を亀裂が走っている。第2例は第1例より前の状態の一つで、残雪中に“断層”が入る場合である。写真-16cは蛇香沢crown背後で観察されたもので、残雪中の層状構造が亀裂の直上で“正断層”によってずれている。断層の走向は亀裂の方向にほど一致している。亀裂の早期発見にはこのような“Rift Valley”や“断層”を探すのも一つの方法であろう。

残雪中の割目 "Rift Valley"

と地表面の亀裂滝ノ入沢の例

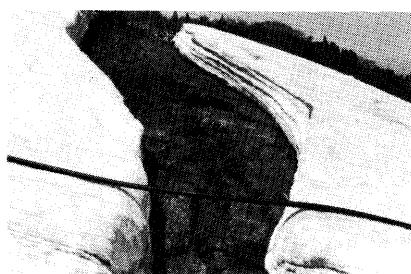
写真—16 b

同じく蛇香沢の例

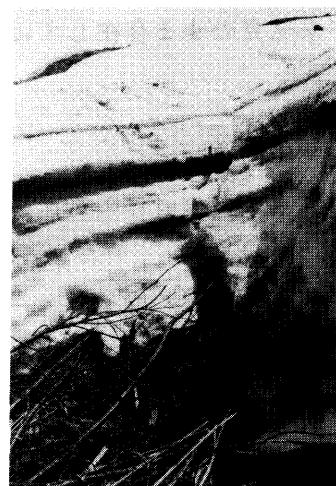
写真—16 c

残雪中の "断層"

と地表面の亀裂

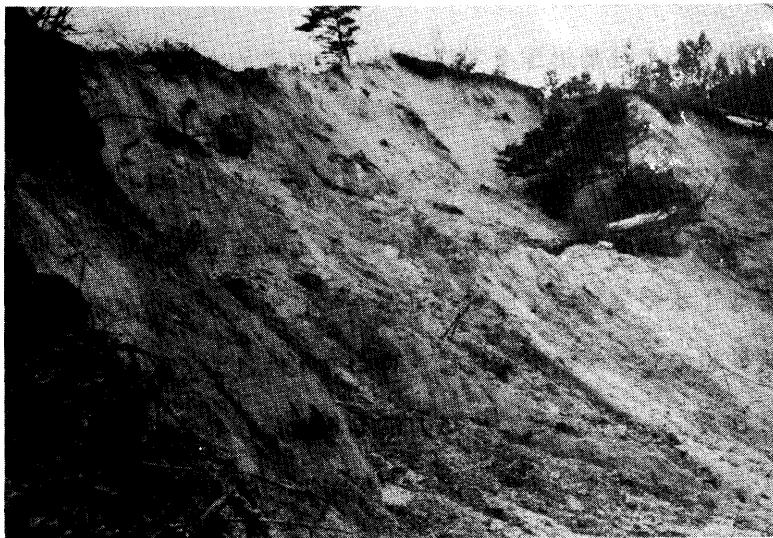
100mで舌部は幅150m押し出し延長約250m、滑落崖の中腹に約20m幅のテラスが形成され、その付近から少量の湧水がある。冠頭は尾根部に位置し冠頭付近には滑落崖面に平行した多数の小亀裂が残っている。移動層の厚さは平均10mである。すべりの速度はひなんのいとまもない程急激で数秒間で押出層が舌端部に到達したようである。

冠頭部の状況

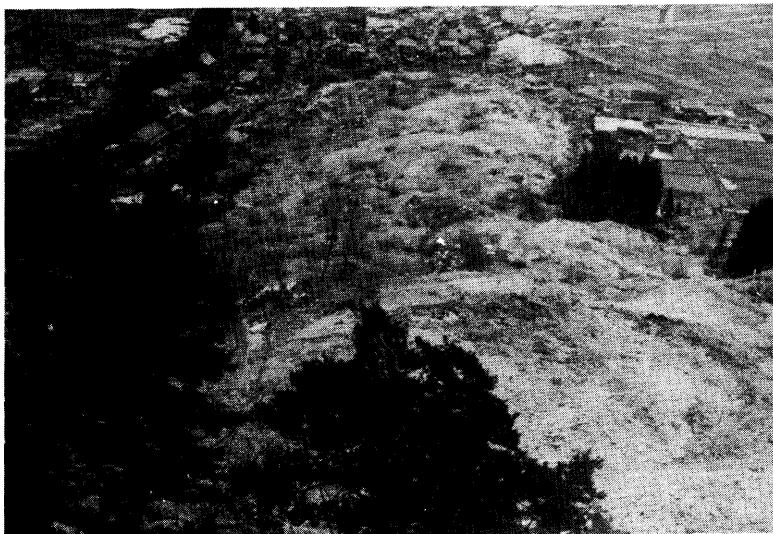
冠頂から舌部を見る
