## 6. 伊豆半島沖地震による地下埋設管の被害調査

木下武雄・小川信行・箕輪親宏

国立防災科学技術センター大型実験研究部

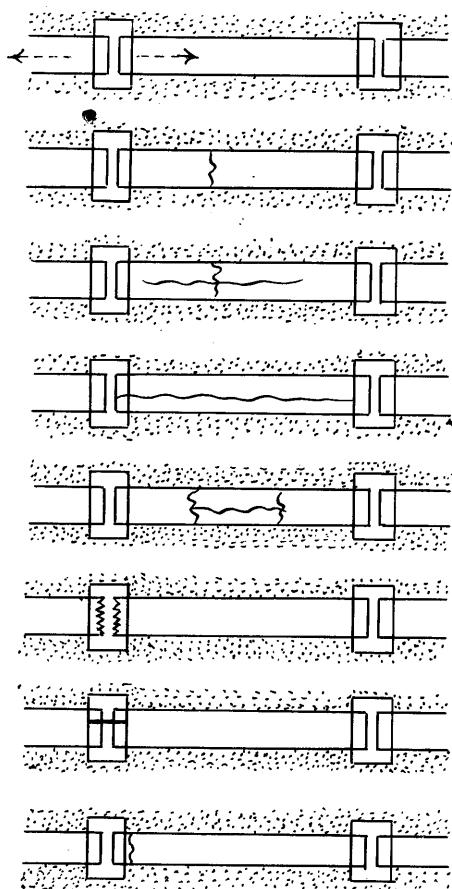
図 5. 主な被害状況

配管の種別では、3で述べたように使用されている管の大部分が石綿セメント管であり、したがって破損個所も石綿セメント管が圧倒的に多いが、敷設長さに対する割合でも鉄管、塩化ビニール管に比べ石綿セメント管の被害が目立つ。塩化ビニール管では $\phi 20mm$ ~ $\phi 40mm$ のものに引き抜け、エルボの破損等、鋼管では水道橋を渡る部分などのジョイント部の引き抜け、溶接部のはがれなどが主な被害である。石綿セメント管(およびそのジョイント)では $\phi 100mm$ 以上のものに被害が多く破損のようすも複雑である。(図5参照)

抜け（埋設部のジョイント部）

折れ（埋設部パイプ）

折れ及縦亀裂

縦亀裂

折れ（2ヶ所）及縦亀裂

接合部破損

ジョイント（鉄鉄）の縦亀裂

接合部片端での管の折れ

抜け 露出する部分のジョイント部  
(水管橋、家庭用取水部など)

エルボ接合部の管の破断、抜け（鉄管、ビニール管）

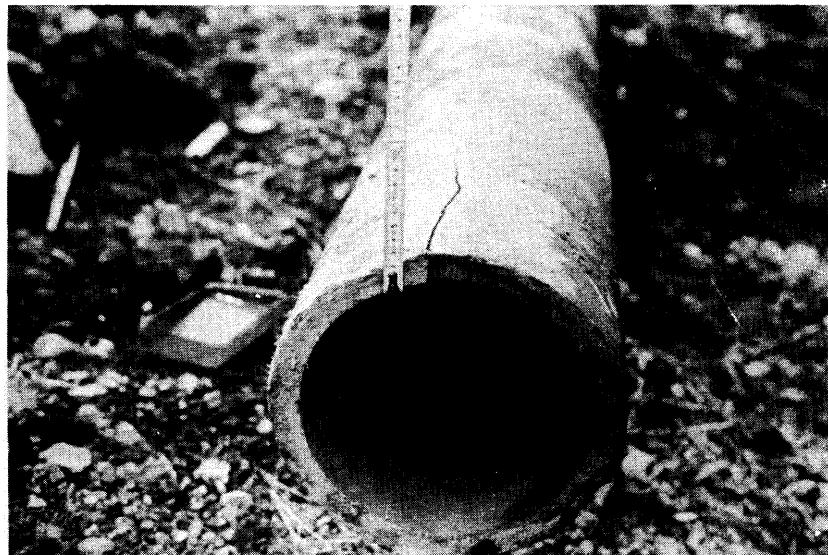
写真1. 第1現場

第1現場は青野川の上流附近で加納配水池に近く、アスファルト道路の下に $\phi 75mm$ と $\phi 200mm$ の石綿セメント管が敷設されている。(図6) 埋土は赤色土で水を多く含んでいたことがある。被害は、 $\phi 200mm$ の管に縦方向の亀裂が走っていた。(写真1) しかし $\phi 75mm$ の管には被害はみられなかった。

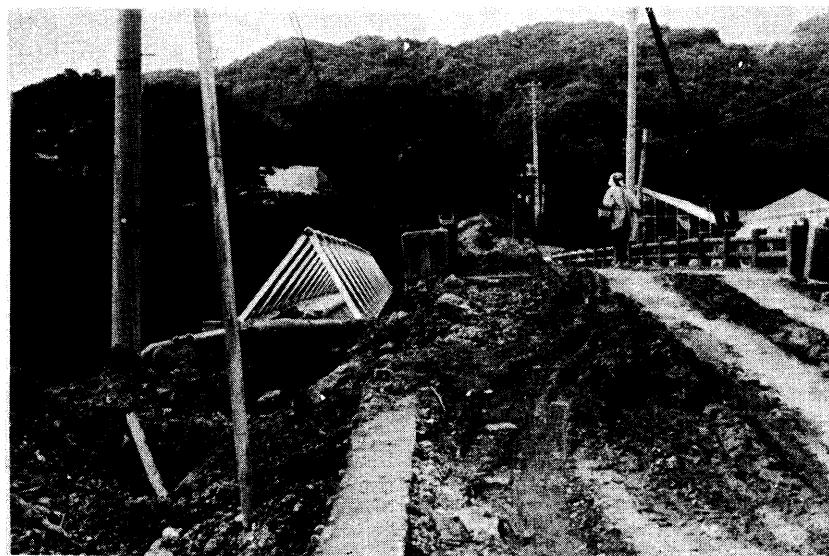
写真2. 第2現場

第2現場は青野川を渡る来の宮橋と並んでいる水管橋で、川を渡る $\phi 200mm$ の鋼管と埋設管のジョイント部分が抜ける被害が発生している。(図7および写真2)、南伊豆町担当者の話によれば一方の橋台が沈下しているとのことであった。

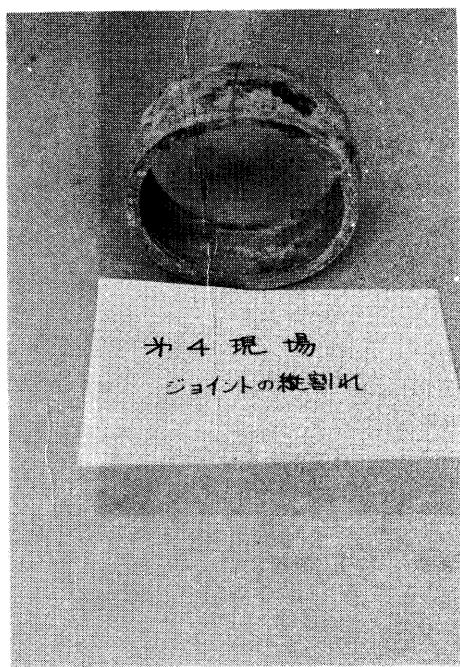
写真3. 第4現場で

第4現場ではギボルトジョイントのスリーブ(鉄)に縦亀裂が生じている。(図9、写真3)

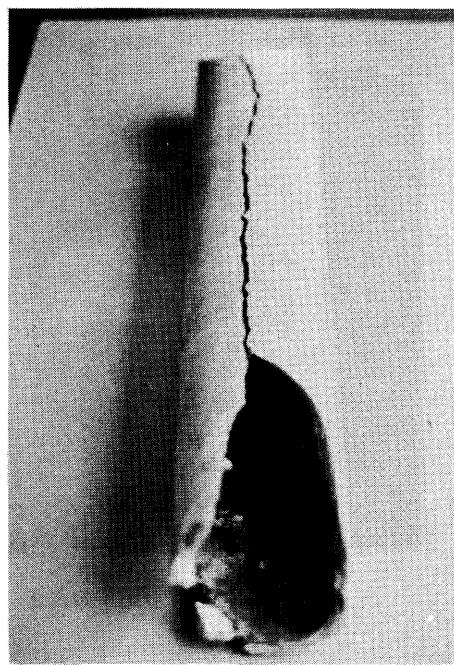
写真4. 第5現場で

第5現場は、水田の中を走る砂利道に埋設された $\phi 125\text{mm}$ と $\phi 150\text{mm}$ の石綿セメント管で(図10)この附近は被害個所が多く、特に $\phi 125\text{mm}$ の管に縦亀裂が大きく入っていた(写真4)。この地点は低地で今までにも石綿セメント管が水撃により破損する事故が度々起っているということである。

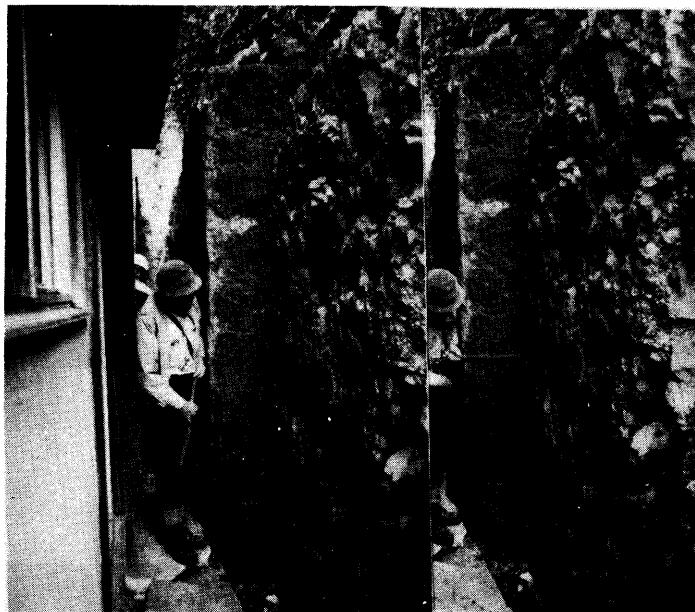
写真一 1. 石廊崎地区稻葉幸雄氏宅裏の地震断層露頭人物(地質調査所垣見俊弘氏)前の幅  
30cmの面が地震時に右ずれした断層面。Loc. 2

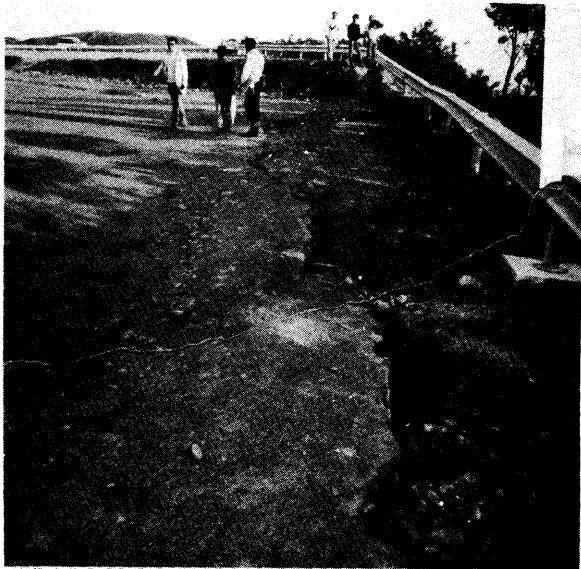
写真一18. 伊浜部落背後の  
マーガレットライン駐車場末  
端に入った亀裂。

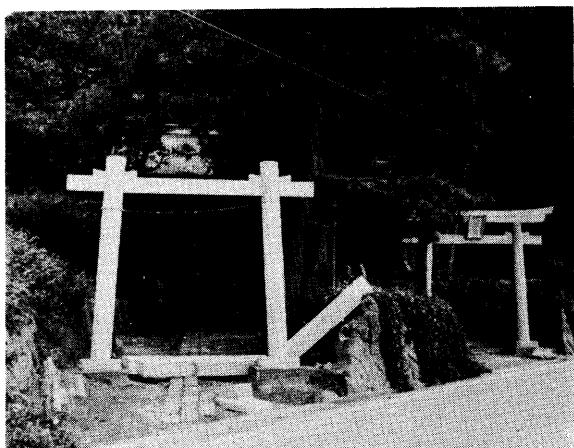
写真一19 鳥居(コンクリート製)の  
'笠木'の部分の落下(S  
 $80^\circ$  E)。右側のものは'  
台輪'のところでN $40^\circ$   
 $E50^\circ$ のずれで落下は免  
れた。(11日 大瀬)

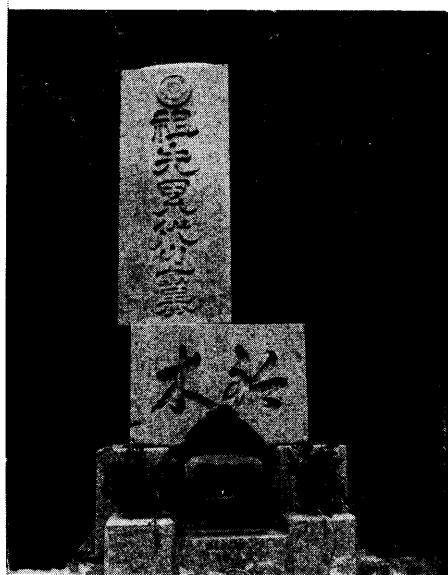
写真一20 墓石のずれ。(N $45^\circ$  E 8cm)(11日 石廊崎)

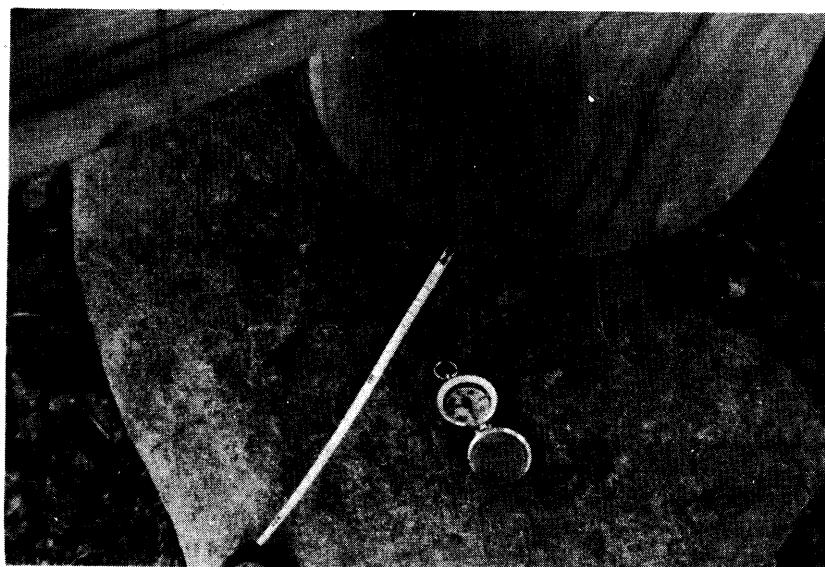
写真一21 東屋の柱のずれ ( N 4 5° E 5.5 cm ) 11日 石廊崎植物園 )

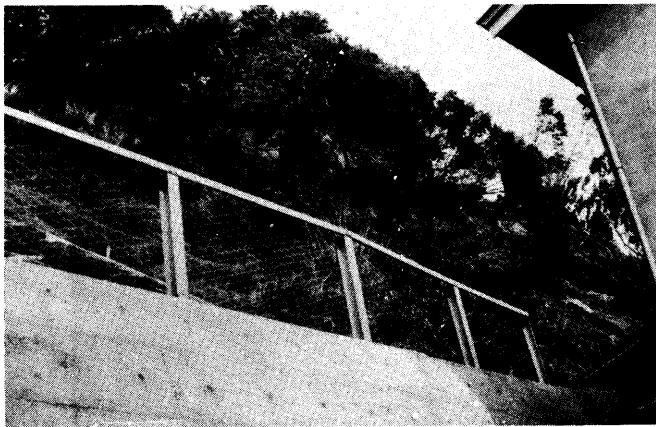
写真一2 2 左側は急斜面崩壊防止の工事が施工してあったため被害はなかった。右側は何もなかつたため、急斜面の岩石が崩壊し、大木をなぎ倒し真下の家屋数戸に被害を与えた。

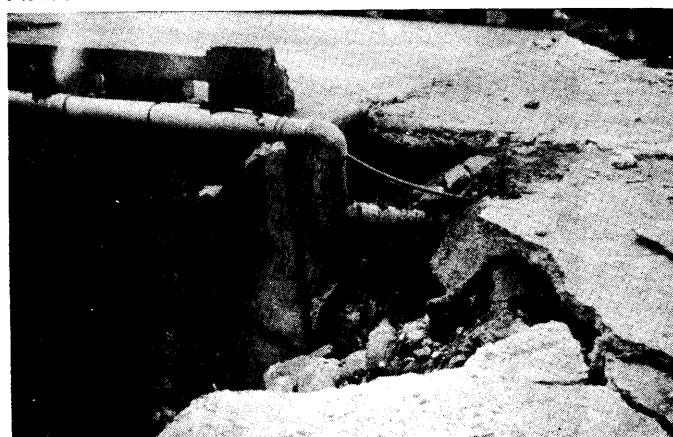
写真一2 3 水道管の破損と橋脚の  
折損 (10日 南伊豆町)

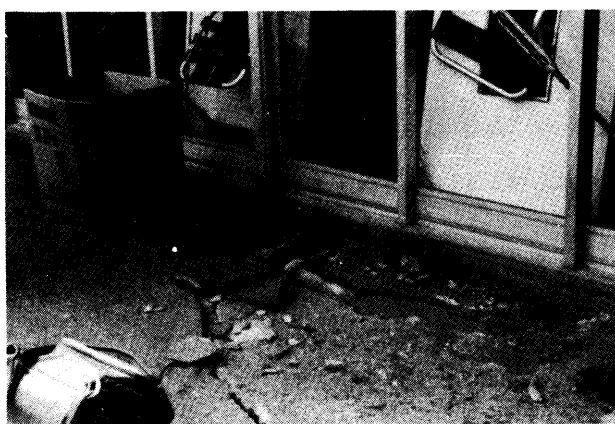
写真一2 4 水道管の接手部分と埋め込んだ路盤の破壊状態 (11日 石廊崎)

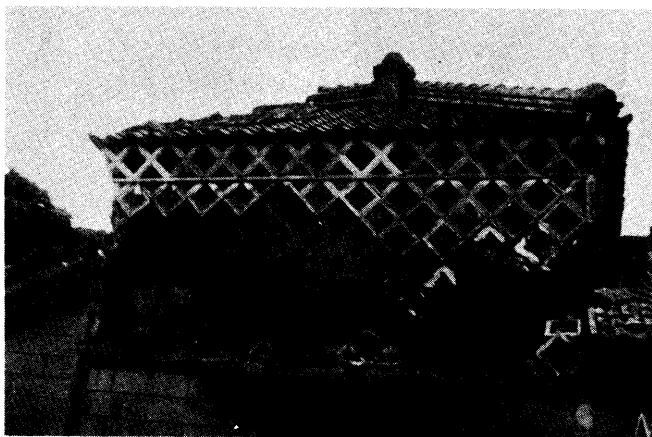
写真—3 2 コンクリート造りの壁。（10日 入間）

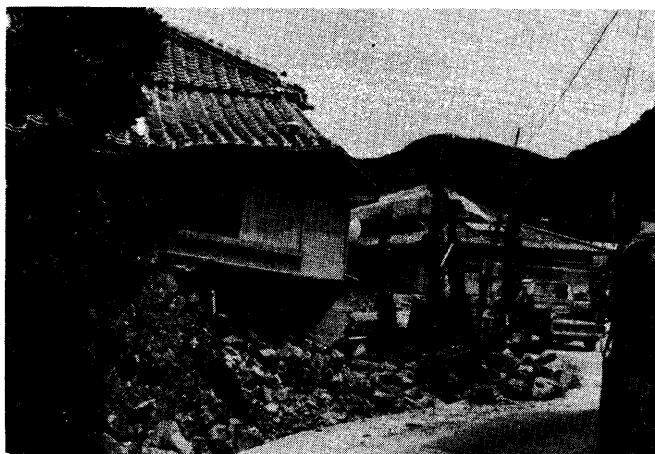
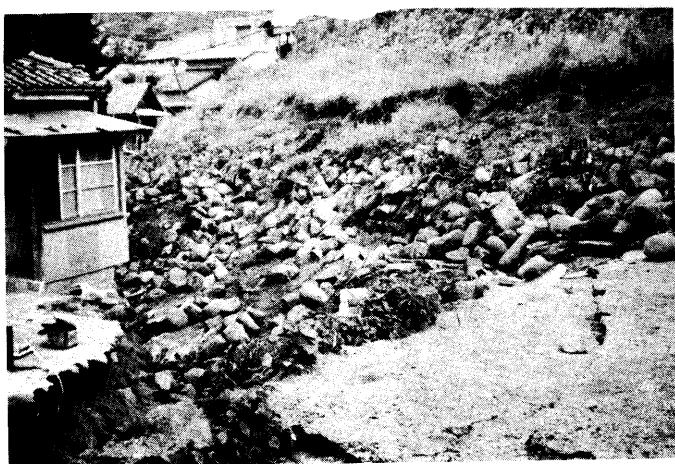
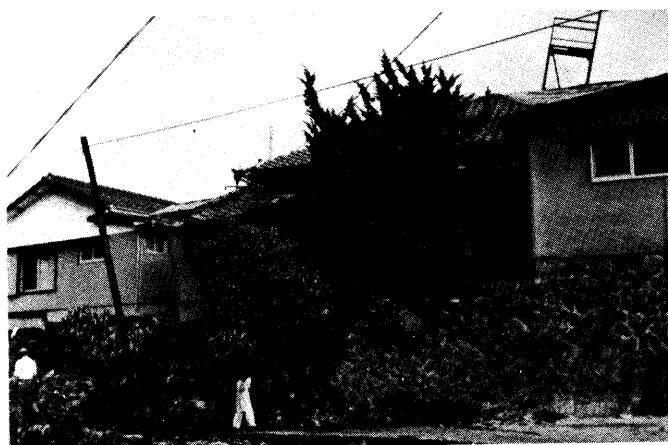
写真3 3～3 5 くずれ落ちた石垣（10 入間）
