主要災害調査 第6号

**1975年4月大分県中部に発生した
地震災害現地調査報告**

昭和50年7月
科学技術庁

1975年4月大分県中部に発生した地震災害調査報告

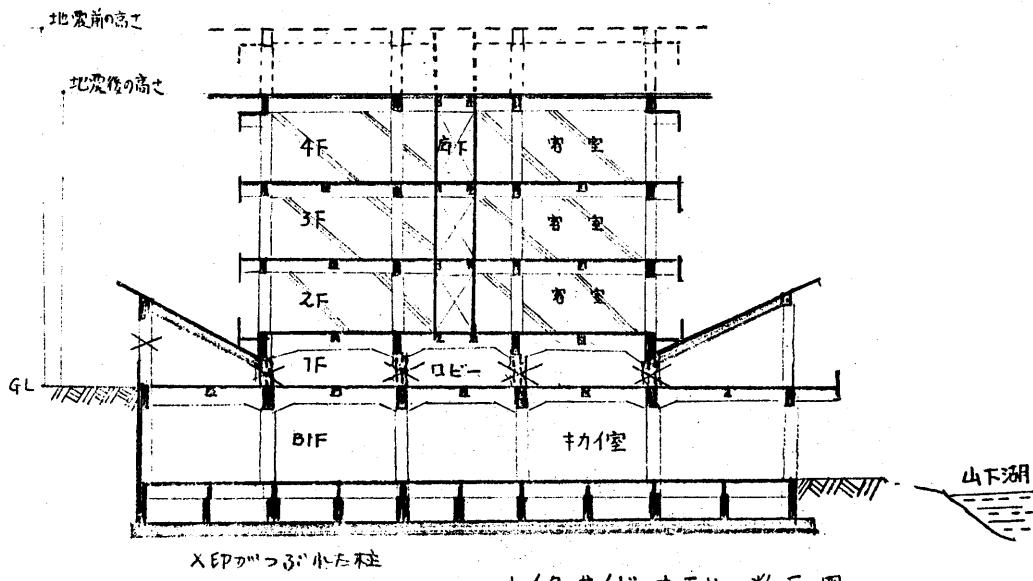
第6図 九重レークサイドホテル長手方向断面図

今回の地震で大きく破壊されたのはC構造体であり、（写真16、第6図、第7図）、A、B両構造体にも柱の曲げ亀裂（写真17）や壁（写真18）のせん断亀裂および梁にいくらかの亀裂が見られたが、建物を使用不可能にするようなものではなかった。C構造体は2階以上の荷重を直接受ける24本の柱が跡かたもなく崩れたり、1階分だけ高さが下ってしまい、15度ほど山下池に傾斜した。エクスパンションジョイントの所ではB構造体との間にすき間が大きくあいた（写真19）。1階低層部の柱は、曲げ破壊やせん断破

----- 斜坡後の断面概略
X 压块した柱

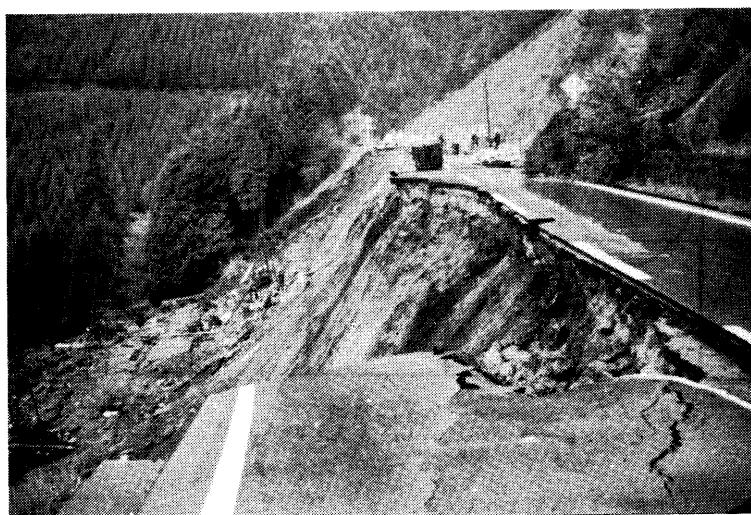
写真 1 九州横断道路 長者原付近の道路亀裂

九州横断道路では九重レークサイドホテル近くの小田野池料金所から長者原をへて阿蘇に抜ける約1kmの間で被害が起っている。長者原付近では道路横断方向の舗装面に約10m間隔に亀裂が入ったり、舗装面が盛り上っていた（写真1）。このことから道路のたて方向にかなりの力が加わったと考えられる（写真2）。ここから少し阿蘇よりの所では道路盛土がセントラインからよう壁ごと、約120mにわたり崩れ落ちていた。また所々で土砂崩れが起っており、土砂が道路にかぶさっており、落石防止ネットの所に落石がみられこのネットが有効に働いていた模様である。

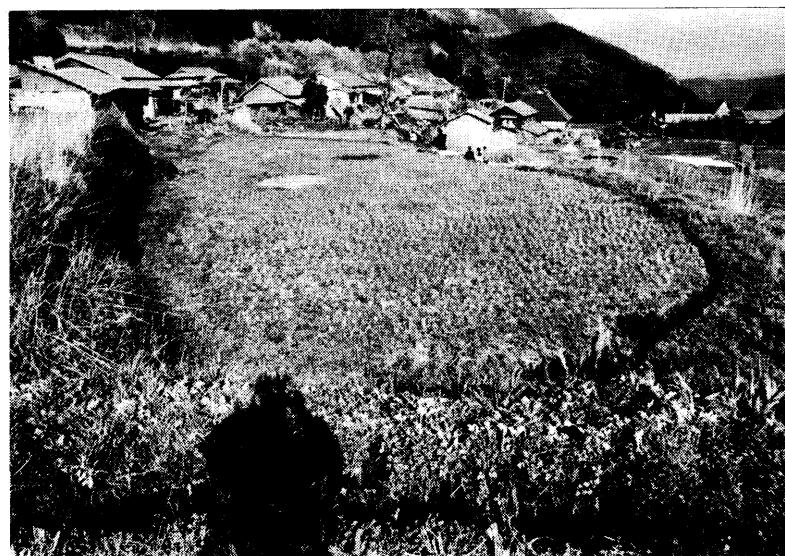
写真 4 山道の落石

その他の被害としては道が山中を走っているため、山崩れ、落石、盛土の崩壊が多数起っていた（写真4）。話によると100トンを超える石の落石があったという。

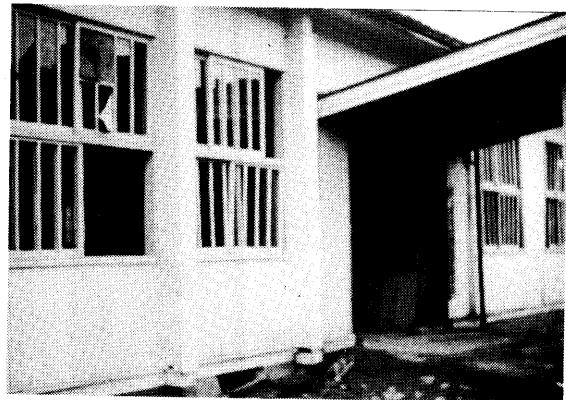
写真 6
老朽家屋の被害（庄内町下武宮）

4・6 建物（木造） 家屋の被害は直入町の塩手から、庄内町の内山、湯布院町の湯の平、九重町の寺床と奥双石迄のほぼ直線に沿った地帯に集中している。鉄筋コンクリート造の九重レークサイドホテルの被害が目立つが、数的には木造家屋の被害が圧倒的に多かった。木造以外にはブロック造の家屋の被害がいくらかあり、鉄骨造の家屋は被害地域にはほとんど建られておらず被害は見られなかった。老人の話によるとこの地域は大地震を体験したことなく、今回の地震が今までで一番大きな地震であったとのことであった。このように大地震の経験がなかったことも原因になっていると思われるが、木造家屋の被害を見ると、壁に筋カイが入っていないなど構造に欠陥がある家屋が多くあった。また被害地域が山村の部落であり、山腹の斜面に盛土した敷地に家屋を建てていた所が多く、敷地の地盤が悪いため被害が大きくなつたものと思われる（写真6）。被害を受けた家屋の中にはかなり老朽化したものがあり、老朽化が被害の原因と思われる家屋が多々あった。

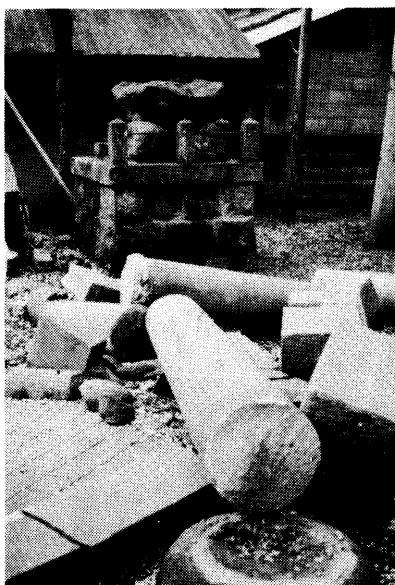
写真 7 九重町寺床の分教場

我々が訪れたなかで、寺床と千町無田は平坦な所にある部落であり、敷地の地盤は良いと思われる（写真7）。千町無田では神社の石碑や鳥居がすべ

て倒れしており（写真8）、地震動が強烈だったことを物語っているが、家屋の被害で大きなものは見られなかった。寺床は20年程前に開拓された部落であり、家屋の造りがそまつで、横力に対し家屋の抵抗力が少なかったのが被害を大きくしたものと思われる。

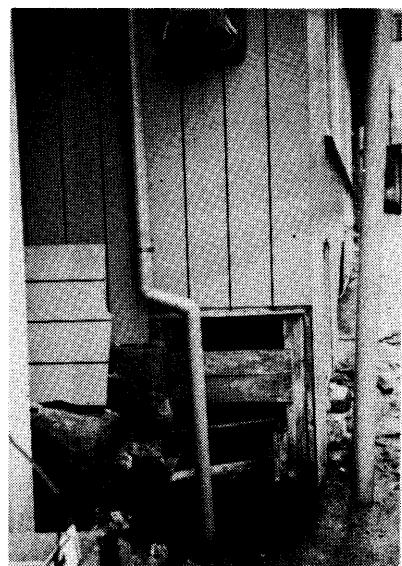
写真 10 九重町奥双石の家屋の被害

一方、奥双石は山腹の部落で、家屋は斜面の盛土地盤の上に建っており（写真10）、新しい家屋も、古い家屋も土台がずれるなどの被害を受けており、盛土の石積は所々崩れており、よう壁と土との間には大きなすきまがあいていた。

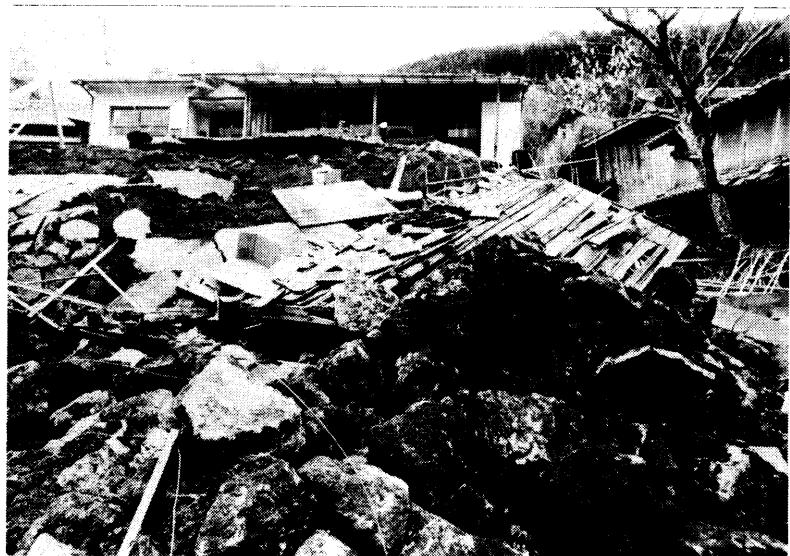
写真 11 湯布院町湯の平の家屋の被害

湯の平は坂にそった世帯数200ほどの温泉街で、坂の下の6軒の家の土台がずれ、道に10cmほど突出していた（写真11）。また湯の平から奥に入った扇山では新築間もない家の床が盛り上るなどの被害が出たとのことである。

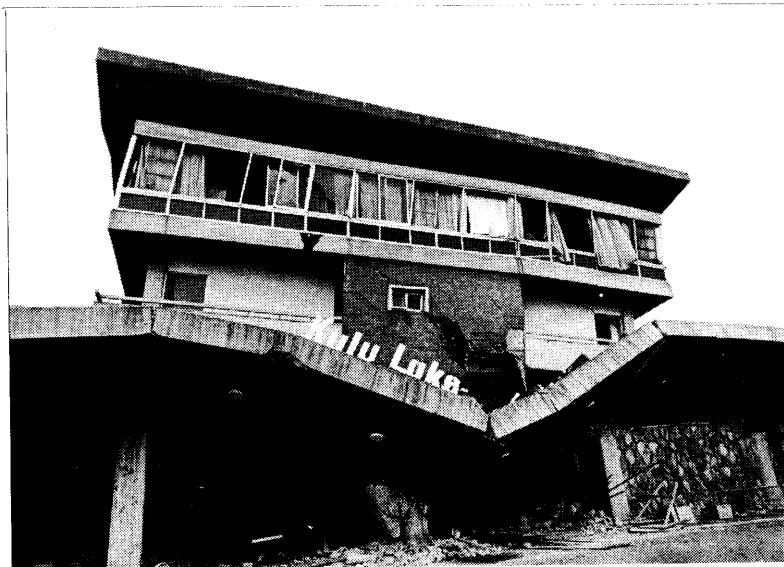
写真 1 3 九州横断道路小田野池料金所の倒壊

鉄筋コンクリート構造で大きな被害を受けたのは、山下池の岸に建つ九重レークサイドホテルと、すぐ近くにある九州横断道路の小田野湖料金所の2ヶ所であった。このほかに小さな亀裂が建物と建物の縫目に入るなどの目立たない被害が湯布院の旅館で見られた（写真13）。

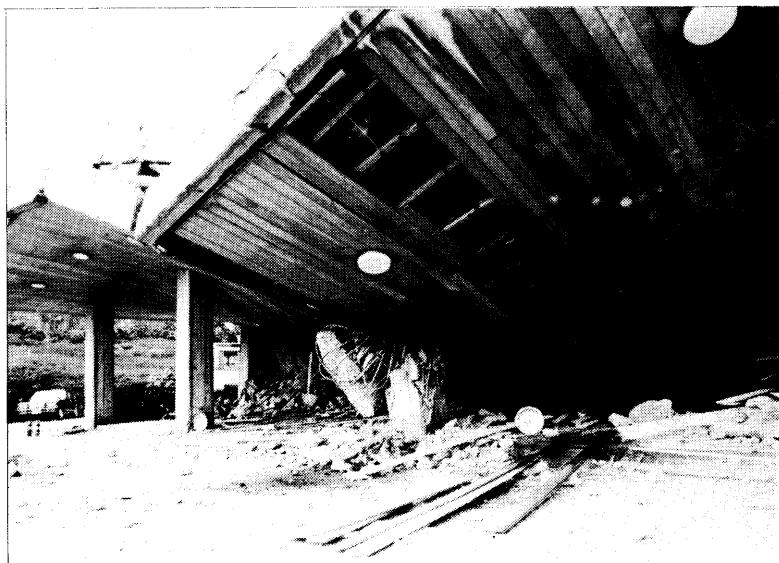
写真 1 4 九重レークサイドホテルの被害状況

今回の地震で大きな破壊を起した九重レークサイドホテルは倒壊した小田野湖料金所から車で1～2分の所にある（写真14・15）。このホテルは昭和38年11月に着工され、昭和40年10月に完成している。構造は鉄

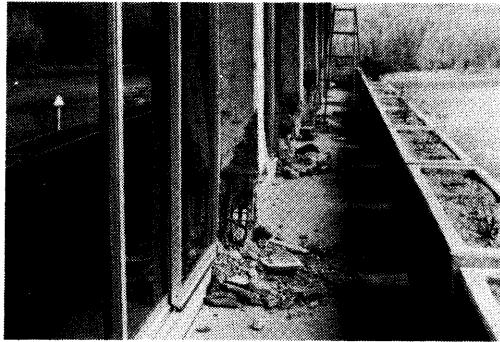
写真 1 6

九重レークサイドホテル B
ブロックと C ブロックのエ
クスパンションジョイント

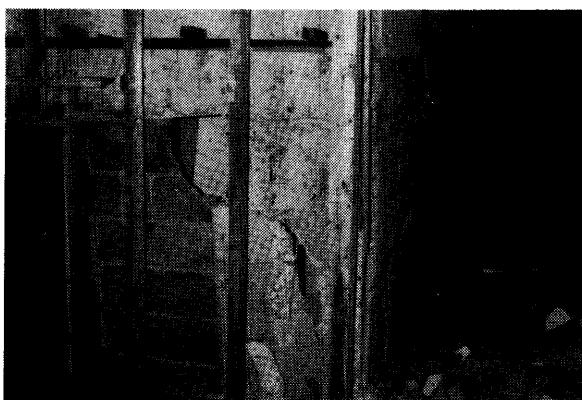
写真 1 7

九重レークサイドホテルの A ブ
ロック 1 階食堂の柱の曲げ破壊

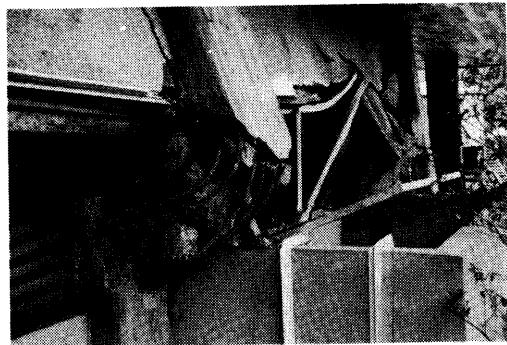
写真 1 9

九重レークサイドホテル
B ブロックと C ブロック
の隙間
壁の破壊

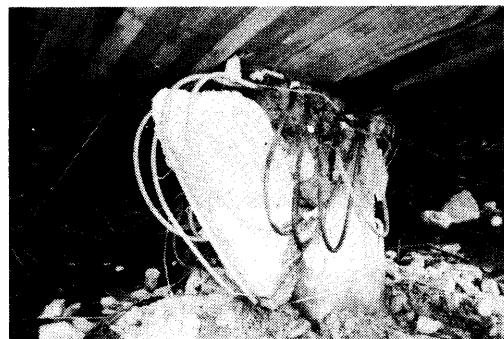
壊を起す間もなく 2 階以上の階の落下により、強制的に変形を受け鉄筋が外側に大きくはみ出した（写真 20）。同じ C 構造体であっても地下階はほとんど被害を受けておらず、2 階以上の階でも外見上柱の倒壊などは起っていない。このように 2 階以上の被害は 1 階柱の崩壊のために生じたものである（写真 21）。この原因としては C 構造体の 1 階、特に 2 階以上の荷重を受ける部分に壁が少なかったことが挙げられる。このため柱だけでほとんどすべての荷重を受けることになり、構造体に余力がなく、1 階の耐力が設計荷重ギリギリしかなかったものと推定される。また写真から判るように柱フープ筋の間隔が粗く（写真 22）、鉄筋とコンクリートの付着が充分でなく柱に粘りがなかっただことも破壊を大きくしたことと思われる。またエクスパンションジョイントの所での衝突や、剛性の不均等から起るねじれなどが考えられるが、詳しい調査の結果を待たねばならない。

写真 2 0 C ブロック外側柱の破壊

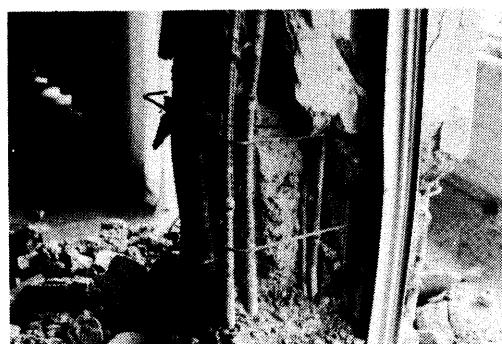
写真 2 1 C ブロック 1 階玄関の柱の破壊

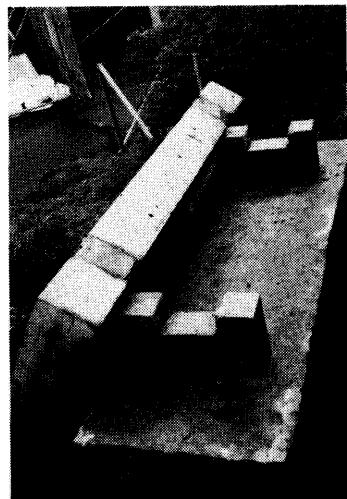
写真 2 2 A ブロック 1 階食堂柱の破壊
