# 垂水市牛根麓および熊本市周辺の 災害現地調査報告

昭和50年10月

科学技術庁  
国立防災科学技術センター  
企画課資料調査室

大八木規夫<sup>\*</sup>・富永雅樹<sup>\*\*</sup>

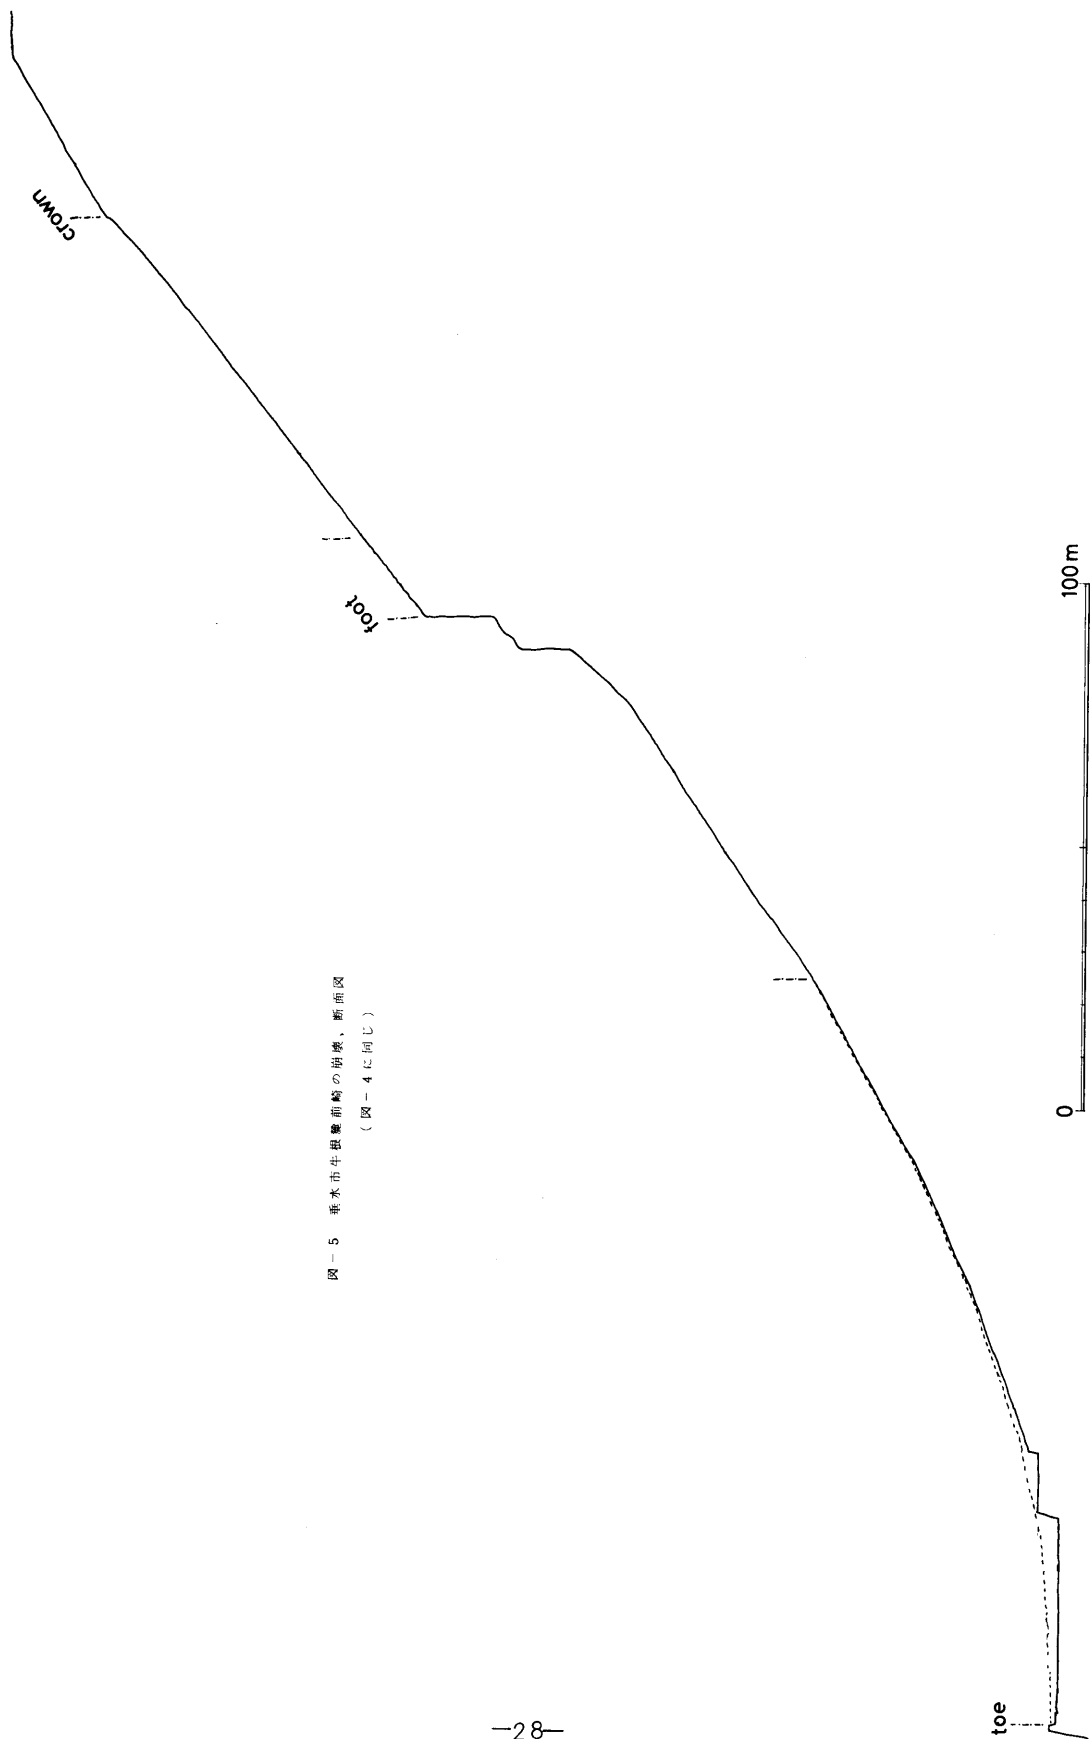
図-4 垂水市牛根麓前崎の崩壊、平面図  
(鹿児島県土木部砂防課の資料による)

〔諸元〕 崩壊地の諸元は巾30m~50m crown標高約205m, toe同約5m, 奥行317m, 見透し角 $32^{\circ}15'$ , 崩壊源下端部分標高約130m, 国道南側の斜面部分の平均傾斜 $38^{\circ}$  (図-4, 図-5)。

〔崩壊源〕 崩壊源の下端は縦断形の急崖のほぼ直上に位置し, crownは $37^{\circ}$ の斜面から $32^{\circ}$ の斜面へ変わる傾斜変換線の部分に位置している。崩壊源の巾は30m, 斜面長95m, 比高62m, 奥行75m,

平均傾斜 $39^{\circ}$ （崩壊面の傾斜は $38^{\circ}$ ），厚さ $50\sim 80\text{ cm}$ ，形状は薄い板状，推定体積は $2,000\text{ m}^3$ 土となる。崩壊源の現在の地表面に関しては崩壊後ほとんど土砂の移動・堆積がなかったので，ほぼ崩壊面に対応するとみてさしつかえない。したがって，崩壊源は，表面のうねりから，図-4に示されているように2ないし3ユニットに区分される。なお，中央左岸側の植生は主な崩壊のあと滑落して途中で停止したものである。崩壊源における土層断面は，最上部，側方の「滑落崖」や崩壊面の観察から，土層断面は1）表面から $10\sim 20\text{ cm}$ の暗褐色土壌，2） $50\sim 80\text{ cm}$ の降下軽石層，3） $10\sim 20\text{ cm}$ の暗褐色土，4）厚さ不明の降下軽石層からなっている。1）はルーズであり，2）は粒径 $1\sim 2\text{ cm}$ の軽石からなり空隙大きく完全に未固結である。風化はあまり進んでおらず斜面に平行に載っているところから大正3年桜島噴火の際のものと考えられる。3）は軟質の土壌であるが，1）や2）よりは，はるかに透水性が悪い。4）は2）より風化の進んだ黄褐色の降下軽石層でやや粘土質である。なお1）と2）の間に移動再堆積した軽石と暗褐色土とが狭在している所もある。崩壊源の foot の位置を決定づけるものは，比高 $30\text{ m}$ の急崖であり，安山岩といわれている（県資料）。

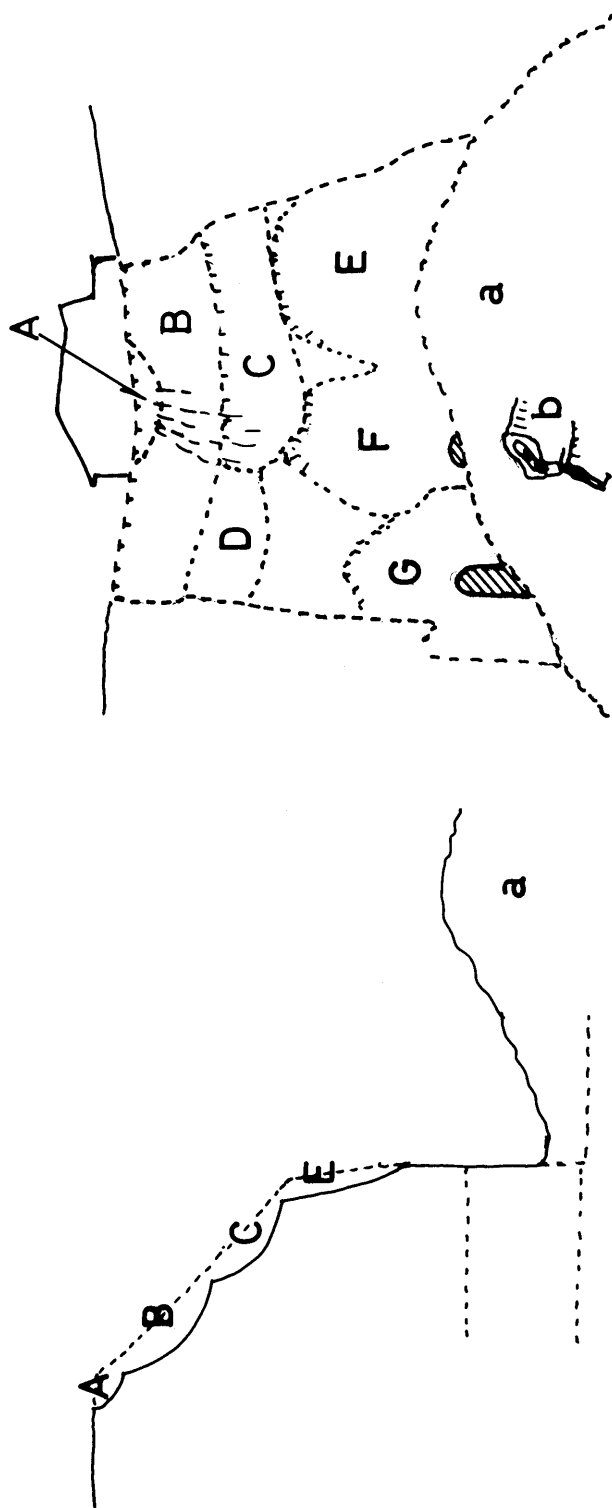
図-11 熊本市壺川の崖崩れ見取図  
 ( 図-10および表-1のNo.3地点 )

である（図－１１）。さらに、この崩壊に伴って急斜面の溶結ぎよう灰岩に発達したほぼ鉛直な亀裂に沿って風化した溶結ぎよう灰岩が崩落している例がある（写真－１０，図－１１の下の部分）。

A) 壺川地区の例では崖上の台地面で、舗装された坂道を豪雨時に川となつて流下した水が、道の曲り角で曲りきれず直進し、そのまま崖の肩を洗って流下したと考えられ、この流水は崖くずれの誘因の一つとなつたと推論される。

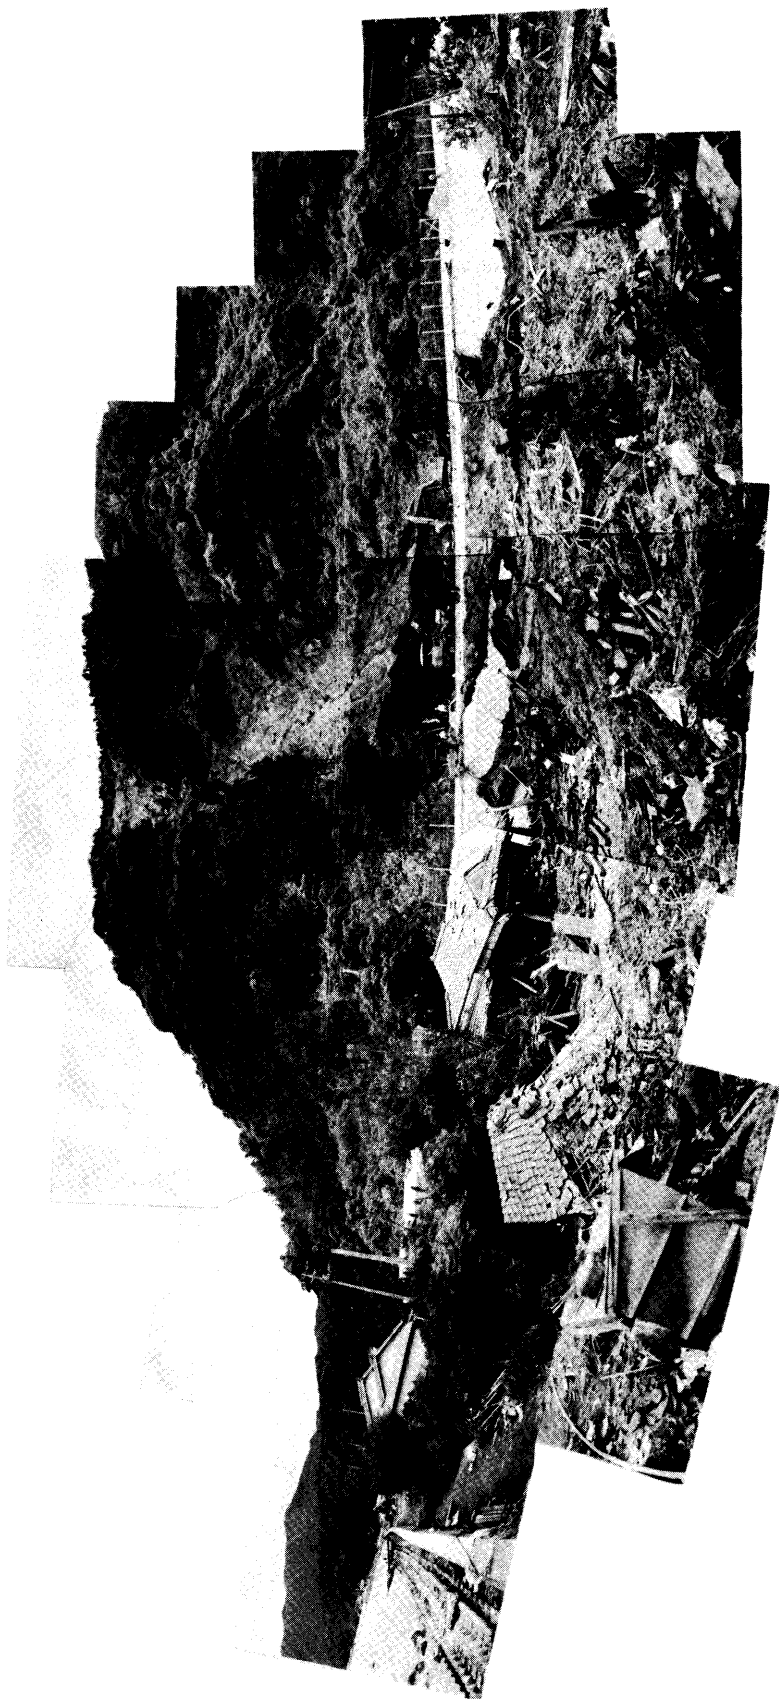
鹿児島県垂水市牛根嶺山崎の崩壊。1975年6月22日04時30分発生、全壊住宅3、倉庫2、死者7名の被害を出した。

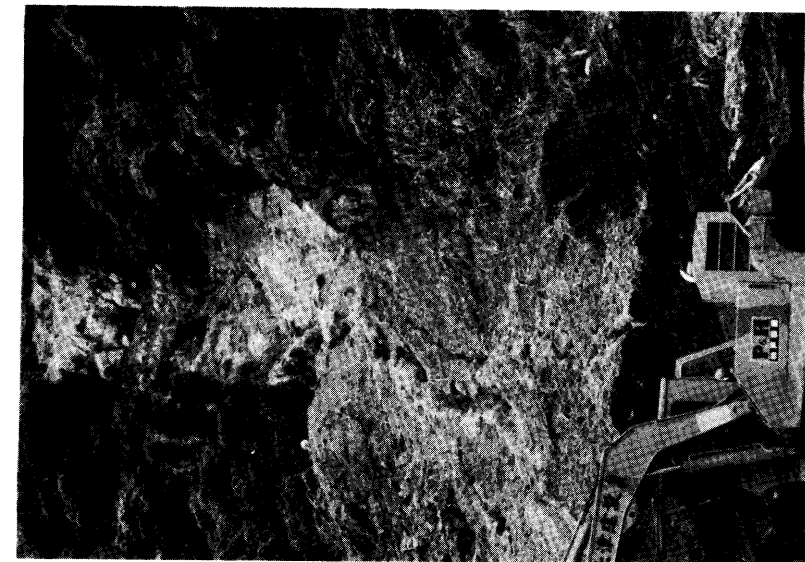
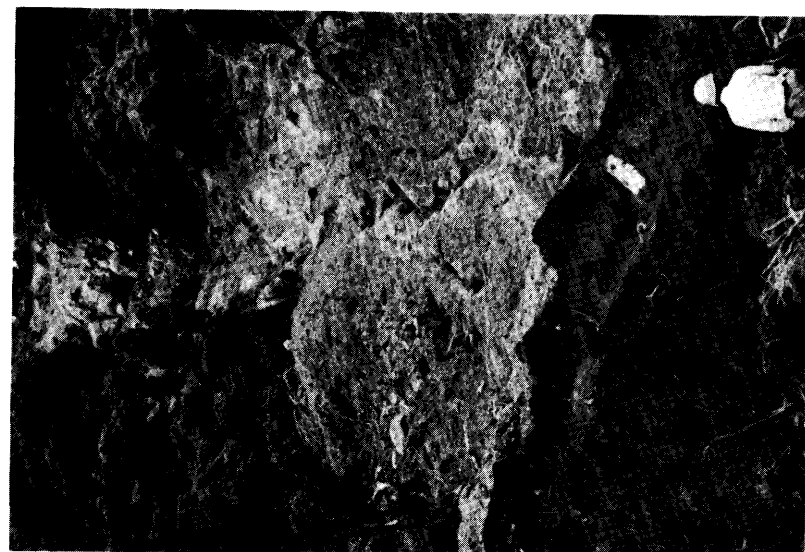
〔流送部〕 二段で計約 $30\text{ m}$ の急崖と，これから下側に続く平均傾斜 $30^{\circ}$ の斜面の中間部分までが流送部である。前記のごとく，急崖直下から斜面長 $70\sim 80\text{ m}$ にわたって，かなりの侵食を受けている。その巾は $30\text{ m}$ ，深さは平均 $0.5\text{ m}$ 土と推定される。これから侵食量 $1,100\text{ m}^3$ 土と推定される。

写真-2 牛根麓前崎の崩壊斜面。急崖の上が崩壊源、急崖の直下から中央付近までは侵食部、この下は堆積部、溝は崩壊後の流水によるもの。立体視可。

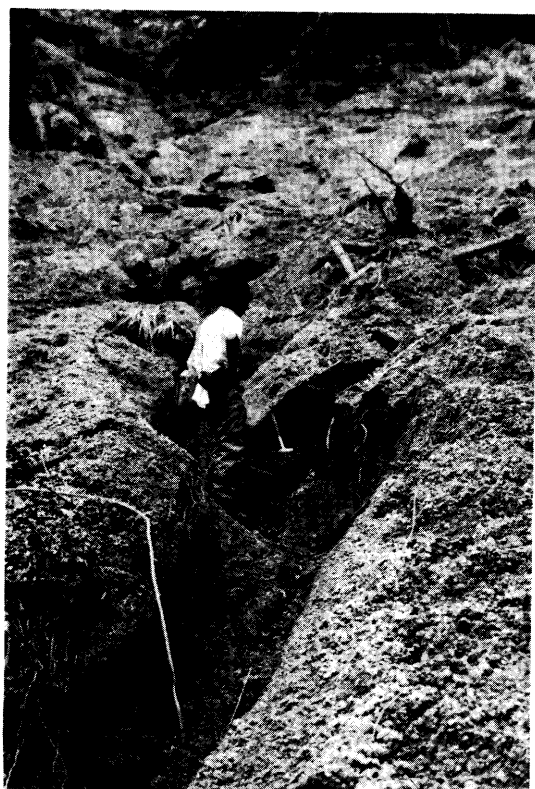
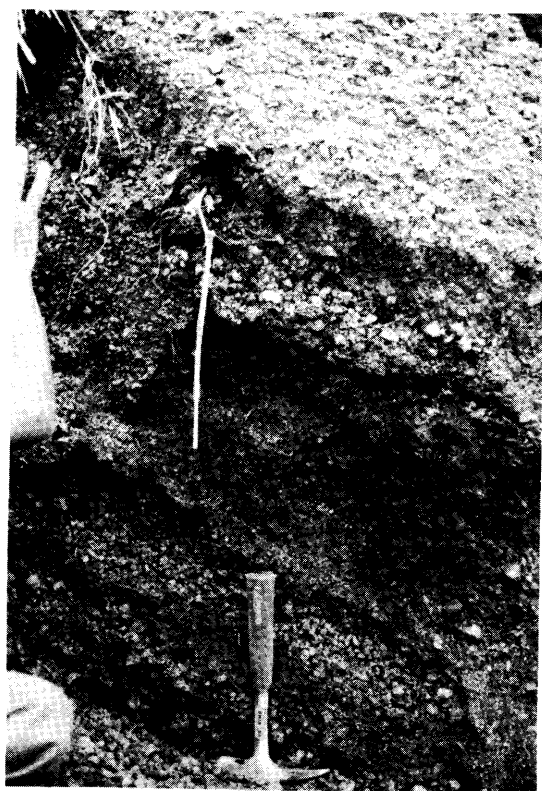
ので、この部分より下を堆積部と呼ぶ。上部で巾 30 m，国道付近で 50 m，家屋を埋積した部分では 60 m に広がっている。堆積部斜面の左右側方には、固結シラスないし弱溶結ぎょう灰岩が露出している。堆積部上部では崩壊後の地表流によってガリ状侵食（写真－４）を受け、土層断面が観察できた。写真－５に示すように、幾分淘汰された風化程度の低く、明らかに大正ボラ起源の軽石と土壌との互層がみられた。また、この下方で国道直上の部分では復旧工事のため堀削が行われており、厚さ 2 m におよぶ暗褐～暗青灰色のボラ，土の混合した堆積物があつた（写真－６）。これらの観察から、この谷では時々軽度の崩壊，ボラの滑落があり、この部分は大むね堆積部となっていたと推論される。

写真－ 4 . 5 堆積部の状況、レキ状のものはボラ。

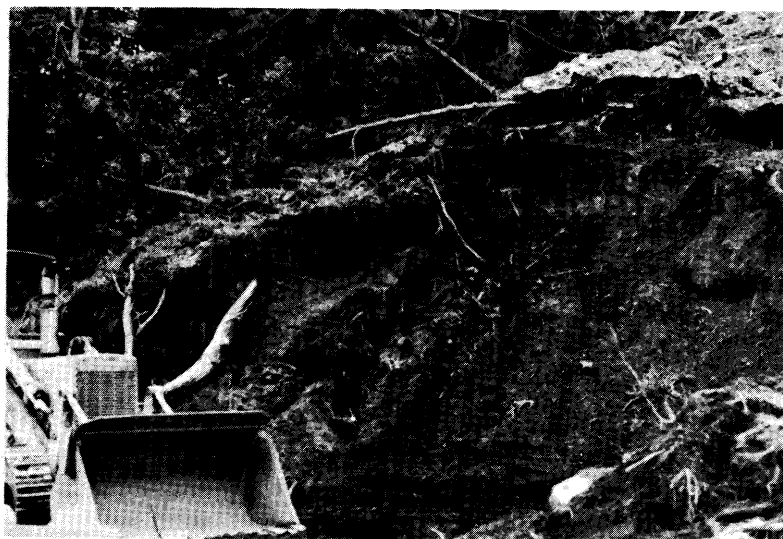
写真－ 6 堆積部の下部、これまでの崩落物の上に今回の崩積物がのっている。

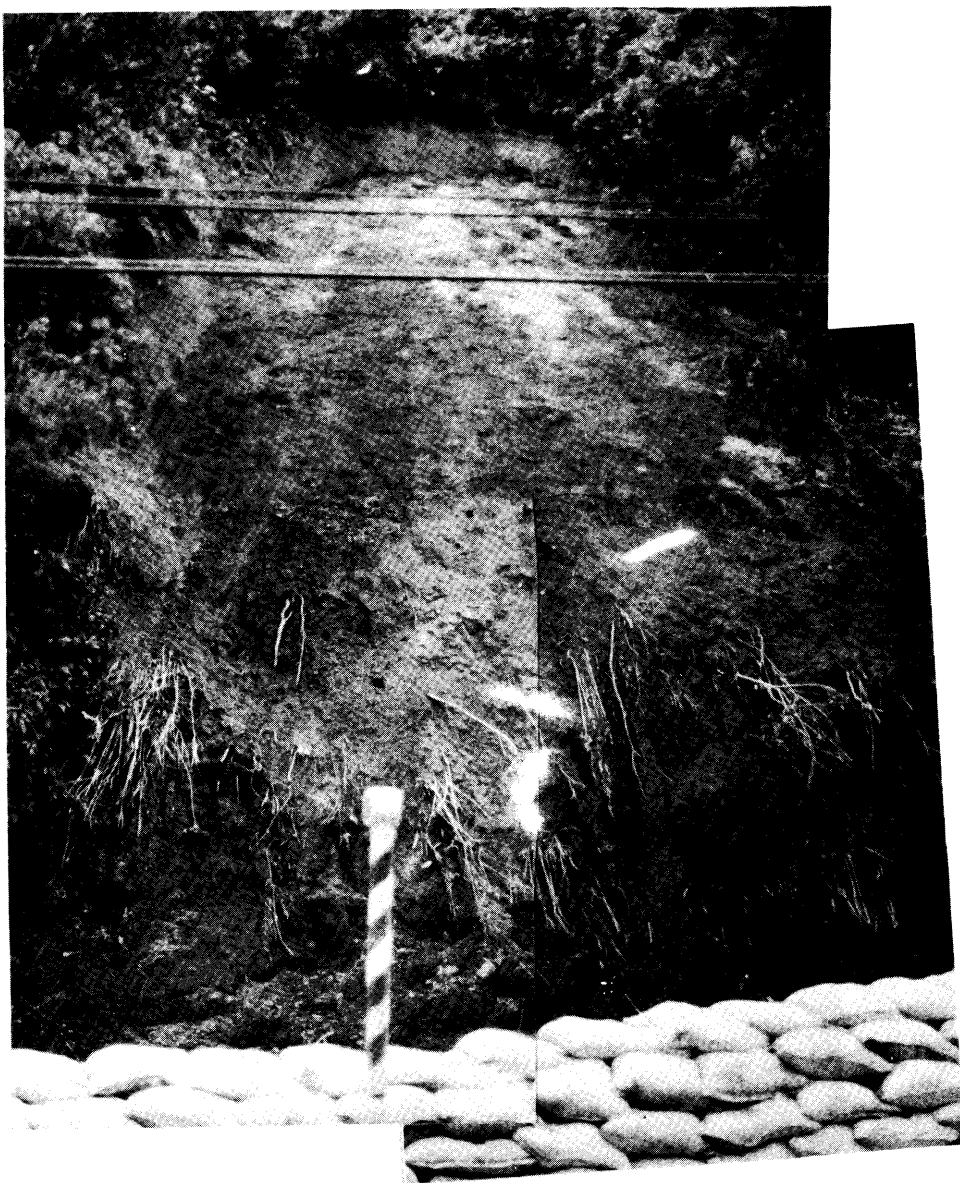
写真－7 大被害を出した崩壊の  
100 m南に発生した  
小規模な崩壊、崩壊物  
はボラである。

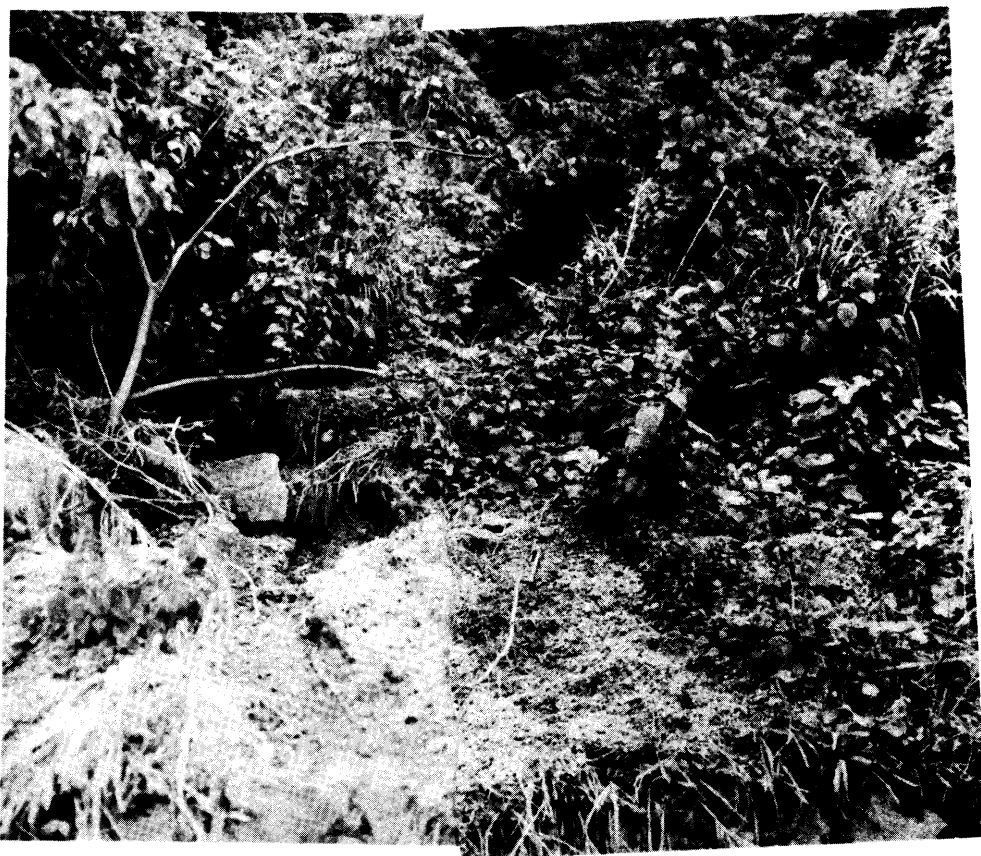
写真－8　大被害を出した崩壊の隣の谷口にもボラが流出していた。

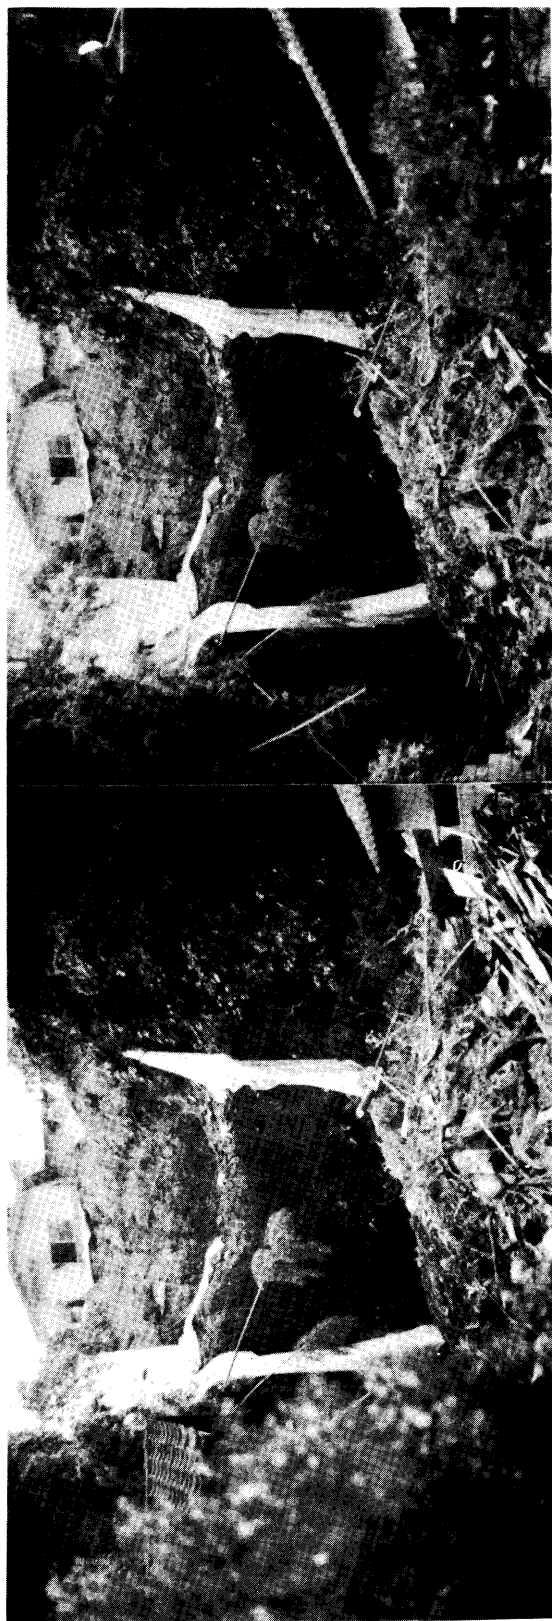
写真-9 壺川1丁目（No.2）、2戸全壊した。図-11の見取図に示したように崩壊源は数個のユニットに分けられる。立体視可。

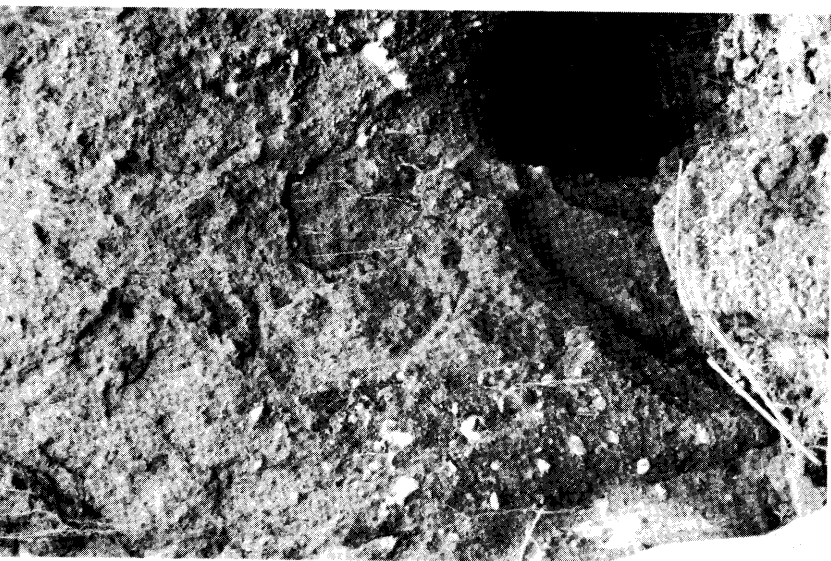
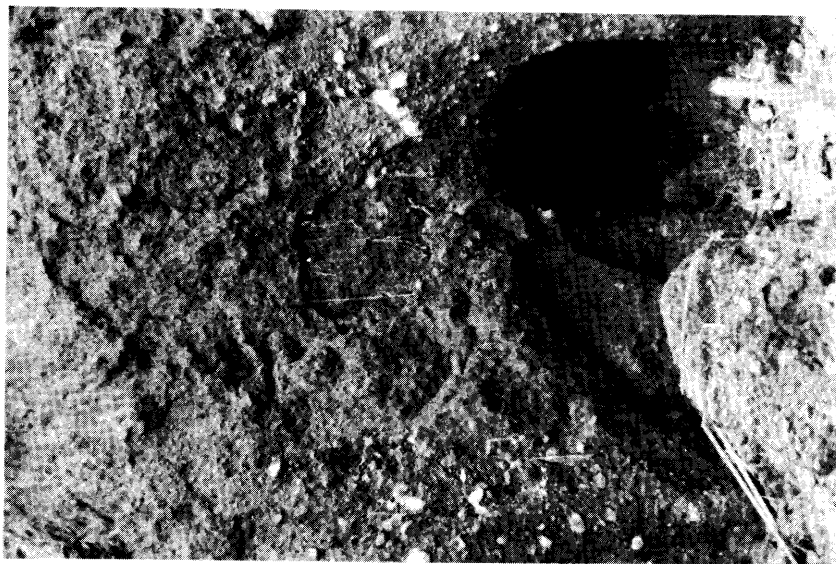
写真-10 №2斜面の下部、旧防空壕口の  
上部が板状にはげ落ちている。  
立体視可。

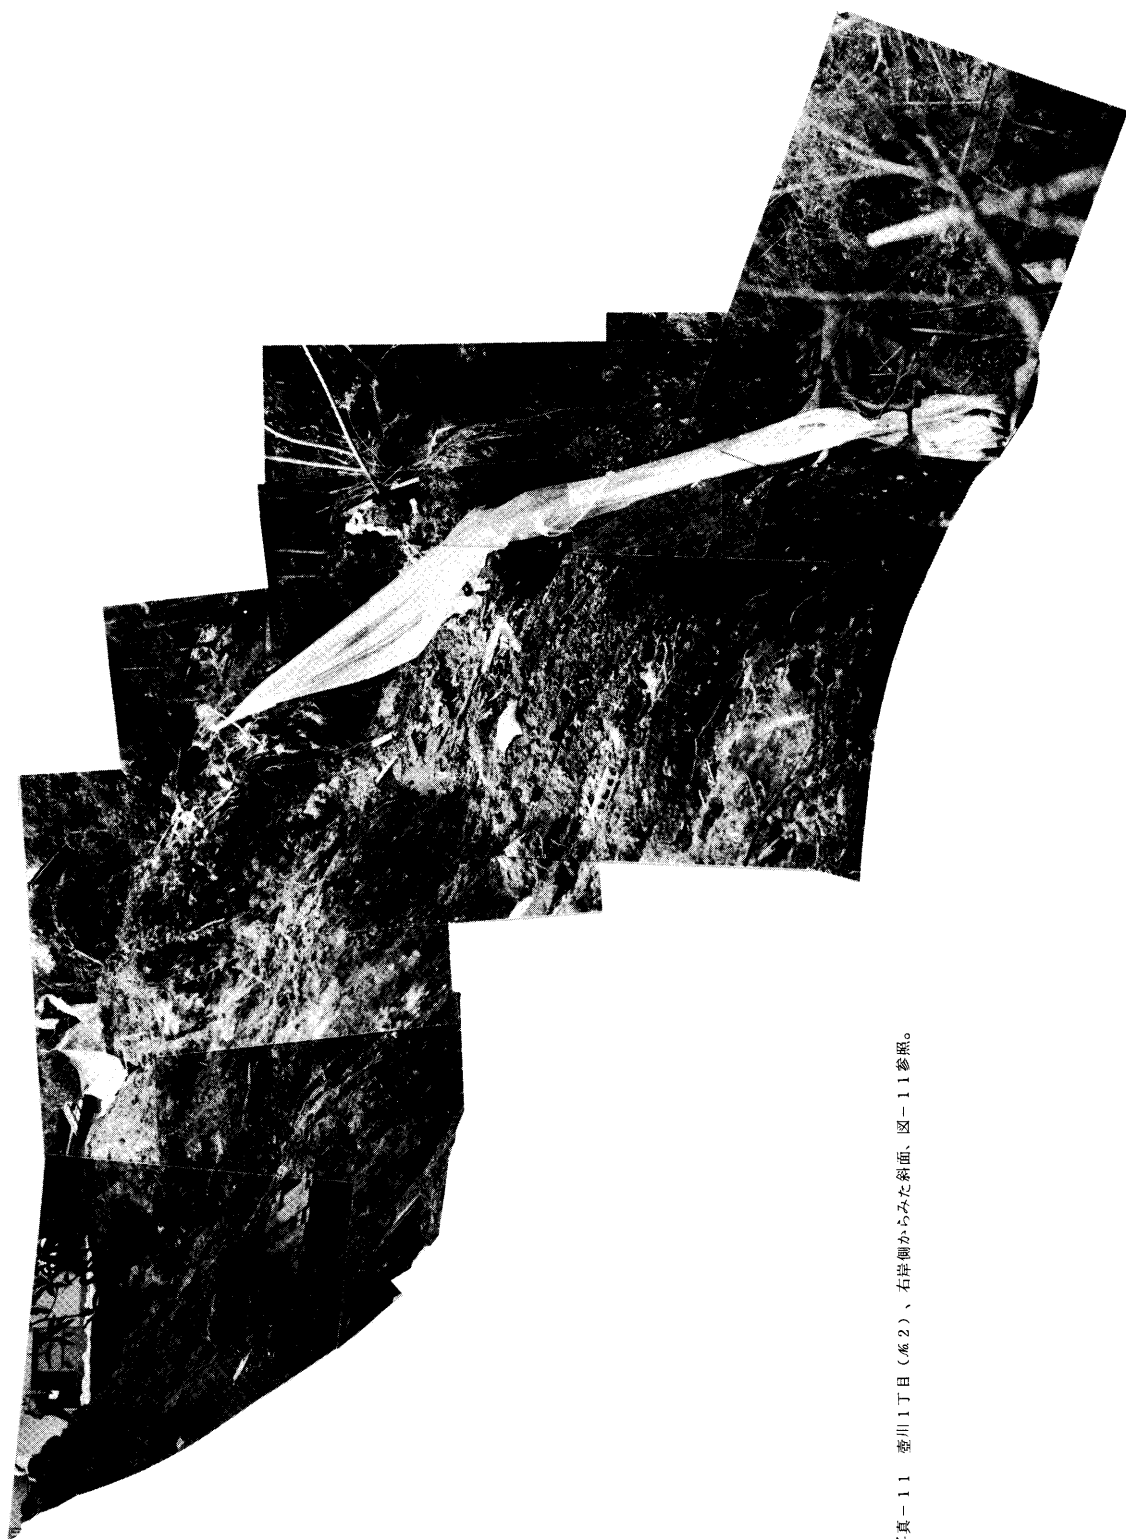
写真-11 壺川1丁目（嵐2）、右岸側からみた斜面、図-11参照。

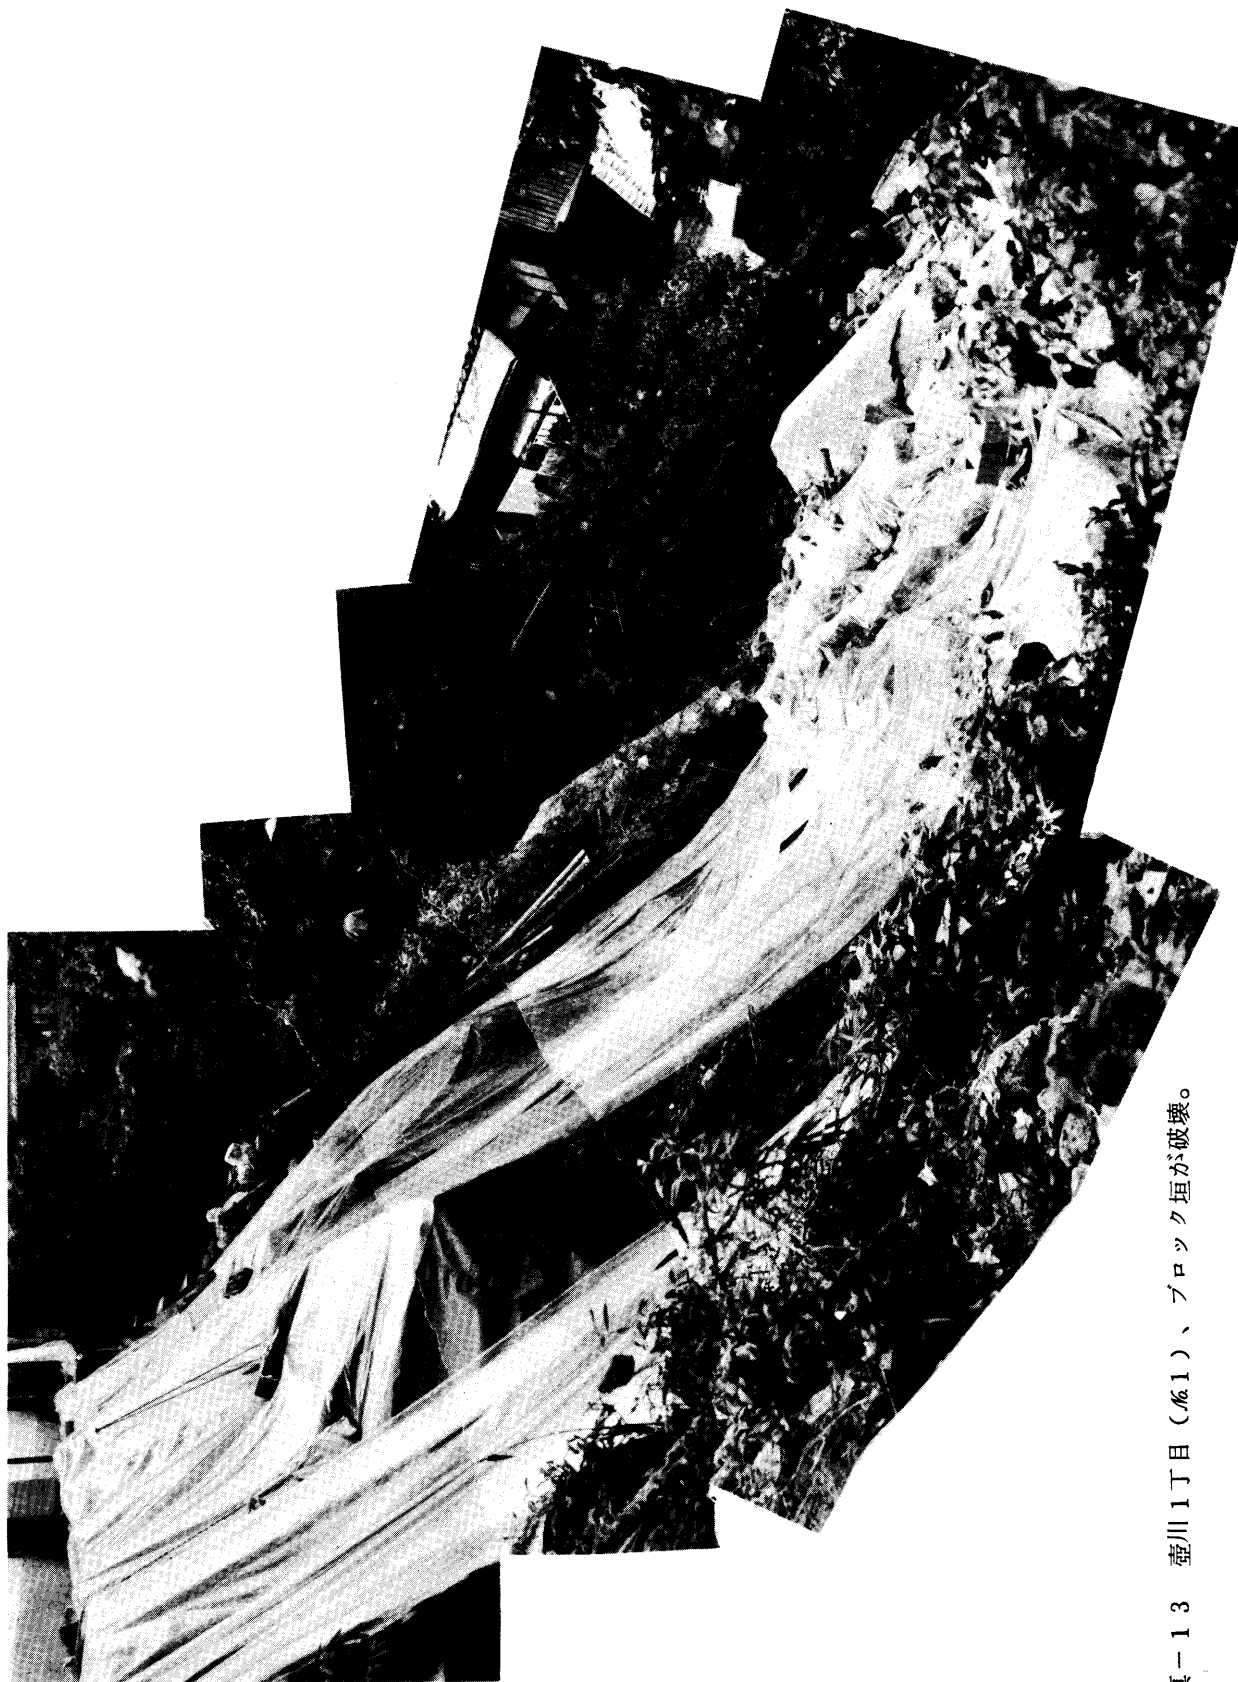
写真-13 壺川1丁目（№1）、ブロック垣が破壊。

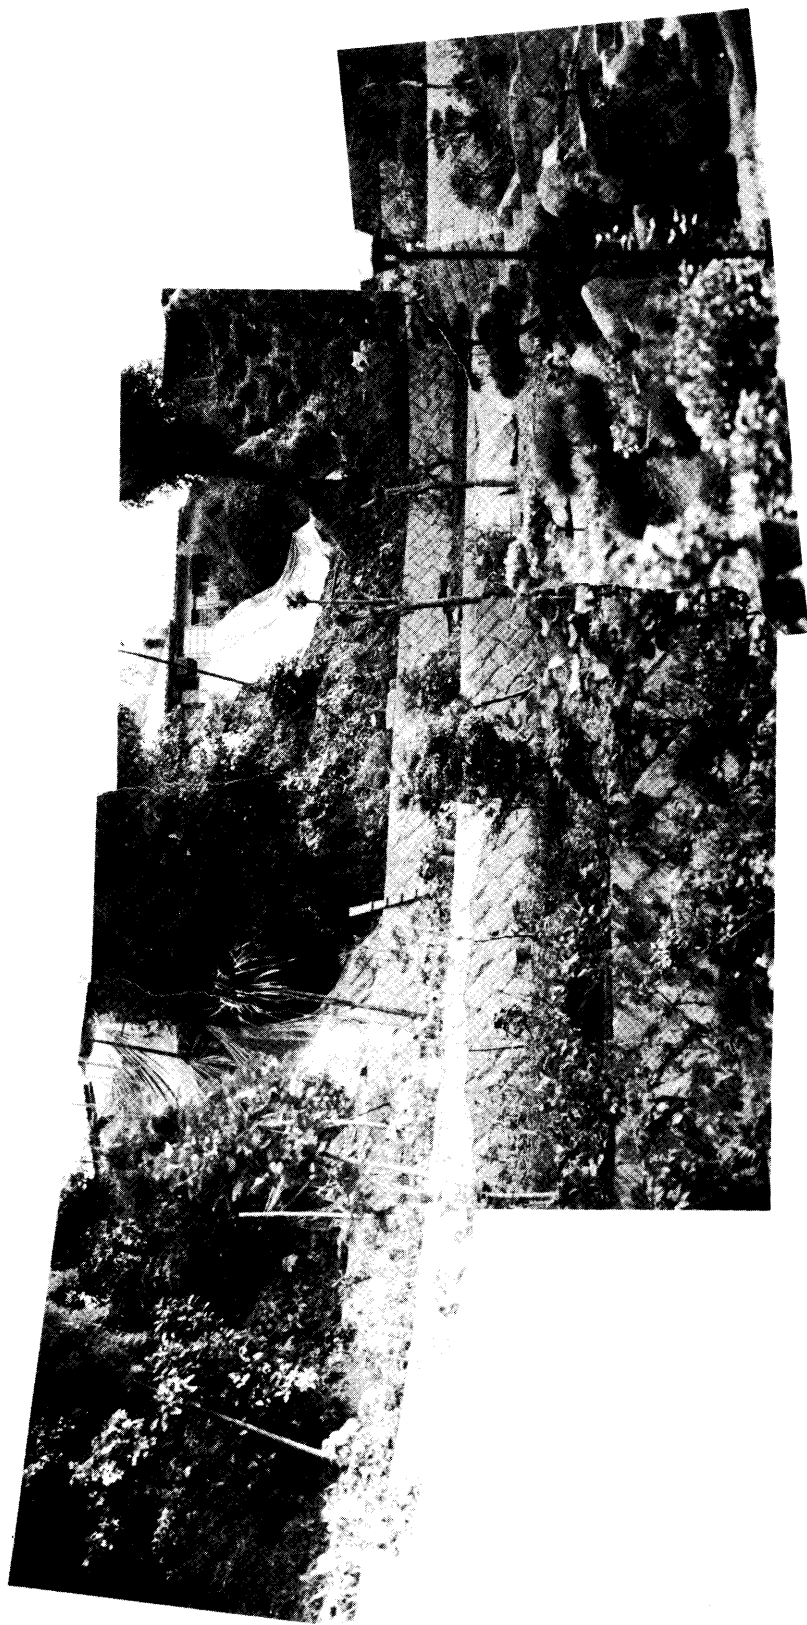
写真-14 壺川1丁目(㊦3)の崖崩れ、ビニールシートで覆われている部分  
(2ヶ所)が今回の崩壊ヶ所。

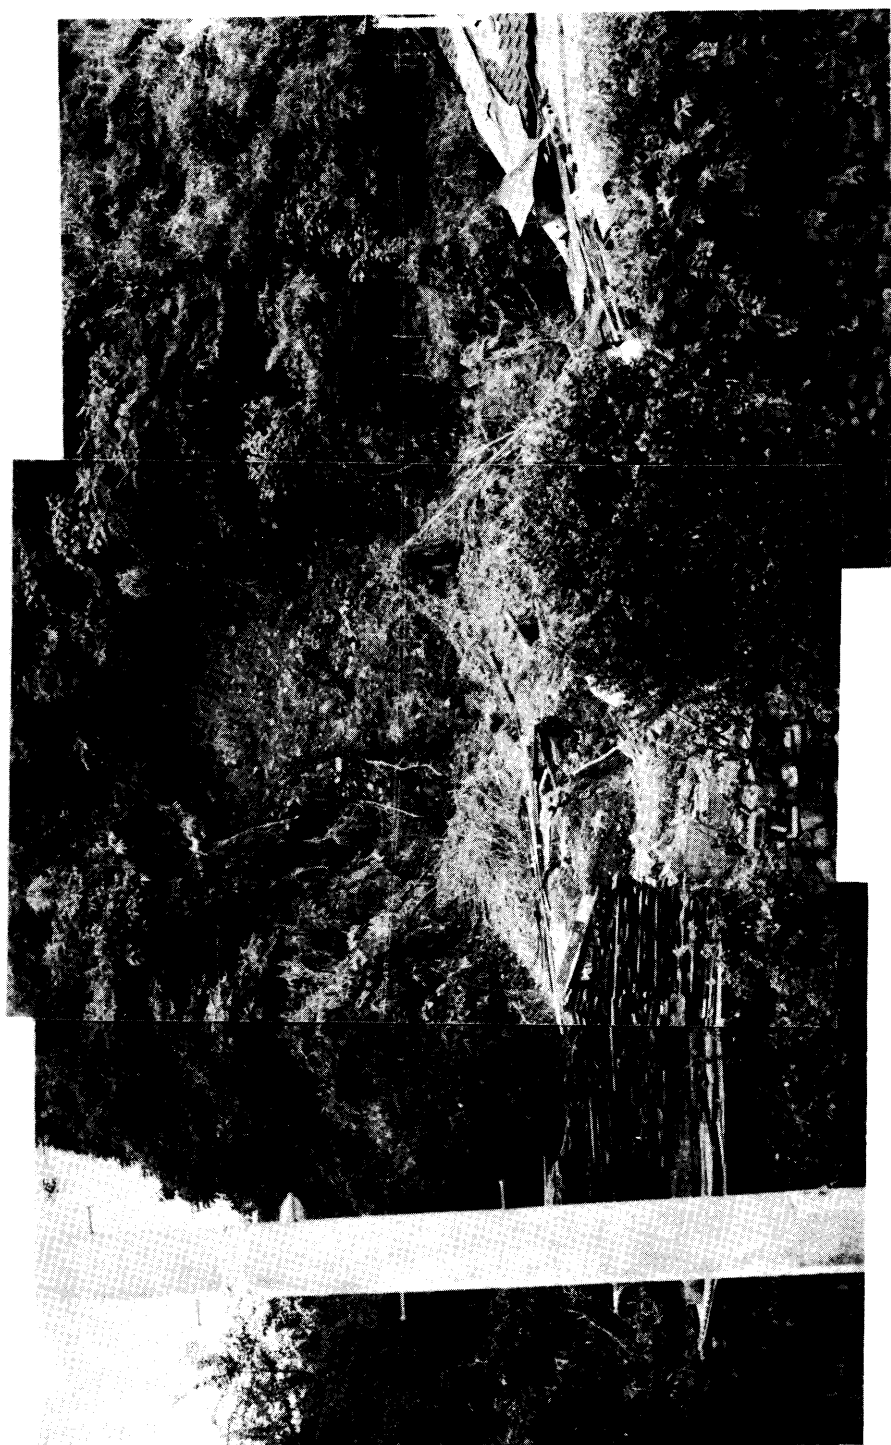
B) 池田町地区の例では台地面にある神社境内などの排水が、崖斜面をつたう土管によって排水されていたが、土管の曲部の継ぎ目で溢流した。崖下の住民の談話では「その排水管の溢流を防ぐ作業をしていたが、防ぎ切れず、崩れるにいたつた」ということである。崖崩れの物質は、崖錐性積物であった。

写真-15 池田町1丁目(№9)、崩壊源の上端に土管がある。豪雨時にいっ水した。

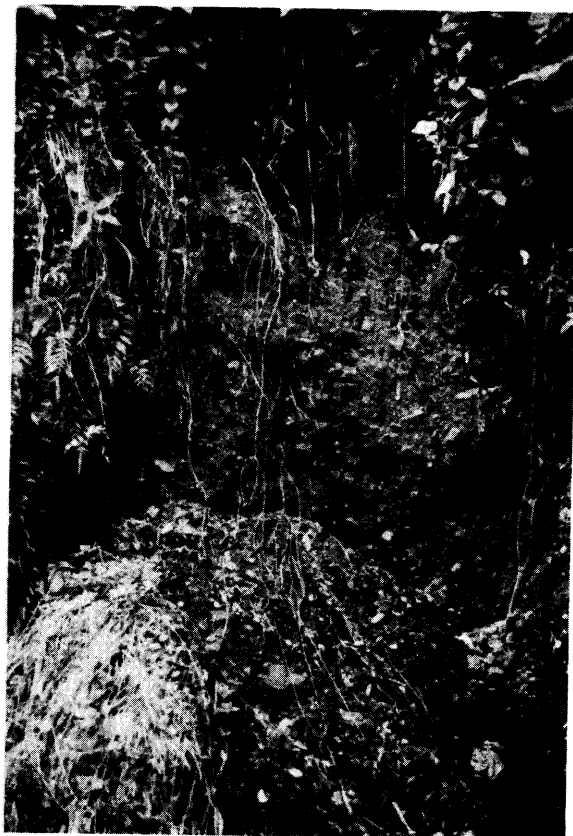
写真－１６ 京町新坂（No. 4）付近の小規模な（巾 1.5 m）崩壊だが、この地域の崩壊の典型的な例である。

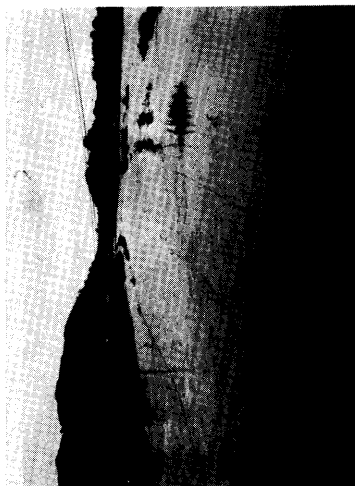
写真-22  
井芹川、尾崎橋  
下流側（池上町）  
の氾濫状況

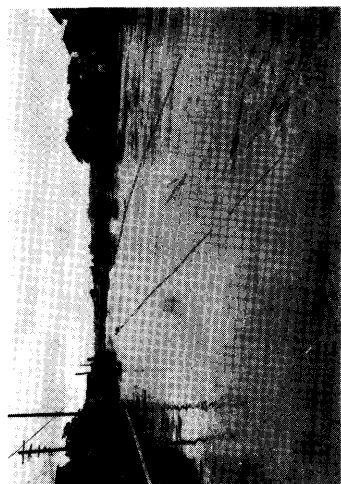
写真-18  
井芹川、段山橋  
付近

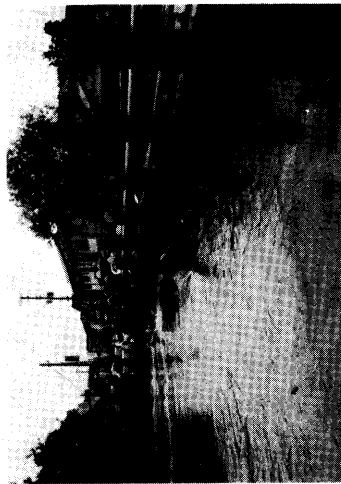
写真-19  
井芹川、段山橋  
下流側の氾濫状  
況

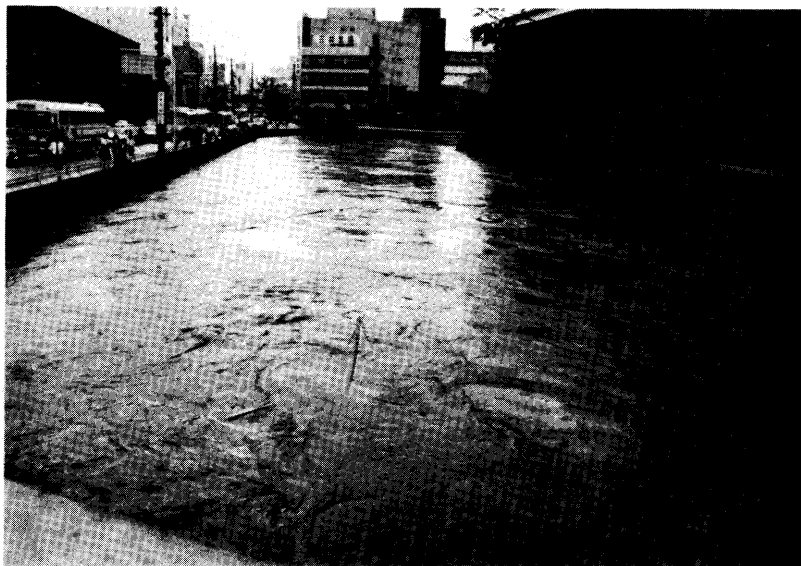
写真－２３．坪井川厩橋上流側の状況

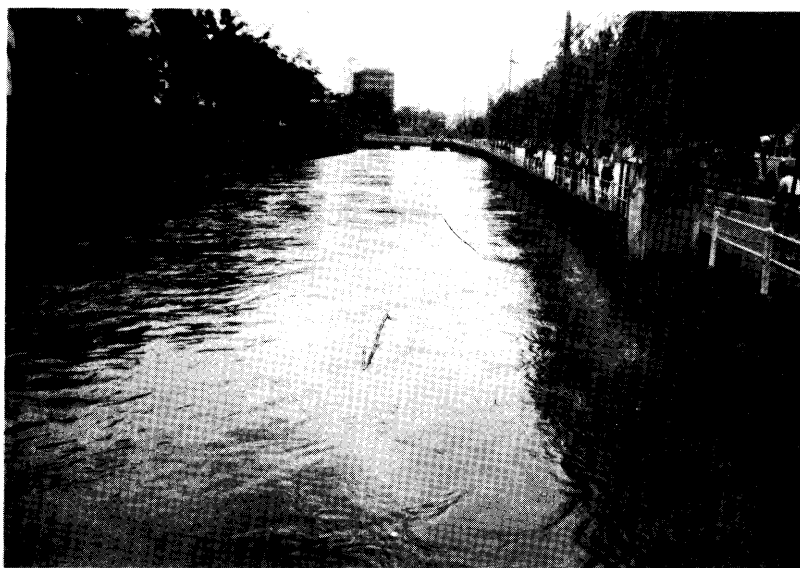
写真－２４．坪井川厩橋下流側の状況
