主要災害調査 第8号

**昭和50年8月6日青森県岩木町百沢
地区および山形県北部に発生した
集中豪雨災害現地調査報告**

昭和50年10月

科学技術庁
国立防災科学技術センター
企画課資料調査室

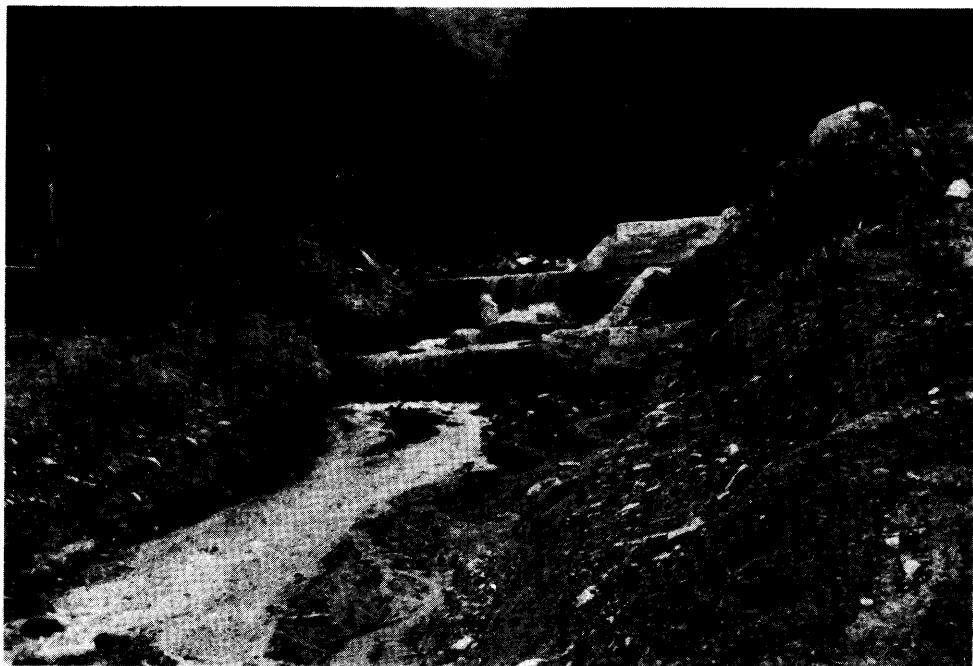
第1号、第3号床固工は渓床勾配の安定化と渓岸侵食を防止する目的で築造されたものであり、2基の床固工はそれぞれ $1,000 m^3$ の貯砂能力をもつていたが、土石流発生以前に満砂状態となっており、土石流発生時には砂レキの調節機能は果しえなかつたと考えられる、さらに、土石流通過時に堤体の袖部が流送砂礫によって破壊し、また摩耗（写真2）を受けており、さらに第3号床固工の堤体の一部に亀裂が認められるが、基礎部分が岩着していいたため本体そのものには異常はなく床固工本来の目的は果していたものと考えられる。

写真一 2 蔵助沢第1号床固工 袖部の破壊および摩耗状況

また蔵助沢に3基築造されている堰堤は本来の機能を果していたとはいえ、水通し断面が比較的小さく土石流の通過により袖部の破壊が起っていることから、土石流通過地点での水通し断面の取りかたおよび袖部の構造を再検討する必要があるものと考える。

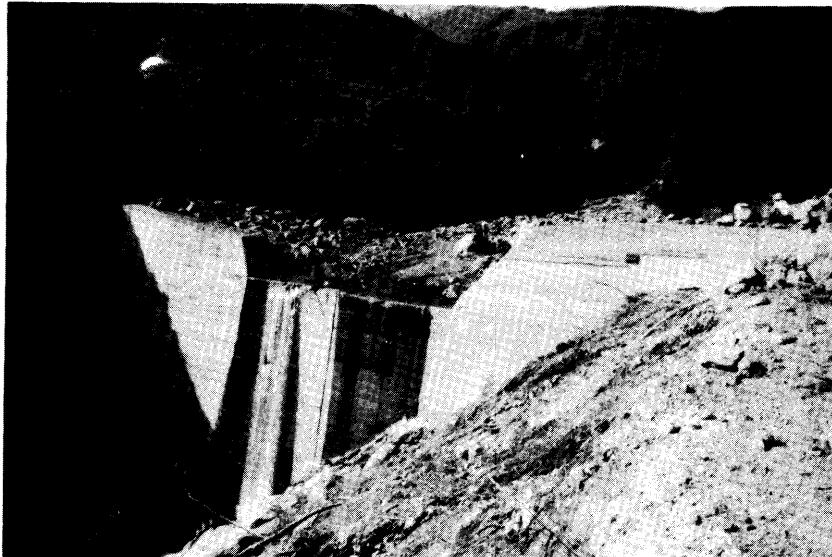
さらに第2号堰堤は貯砂能力 $10,000 m^3$ の貯砂堰堤として昭和44年に完成したものであり、土石流発生以前に約 $1,000 m^3$ の土砂を貯めており、土石流発生時に $9,000 m^3$ の土砂を貯砂し、満砂状態となっており一部袖部分が破壊（写真3）しているが、災害時には効果を発揮したものと考えられる。（写真4）

写真－3 第2号堰堤左袖部の破壊状況

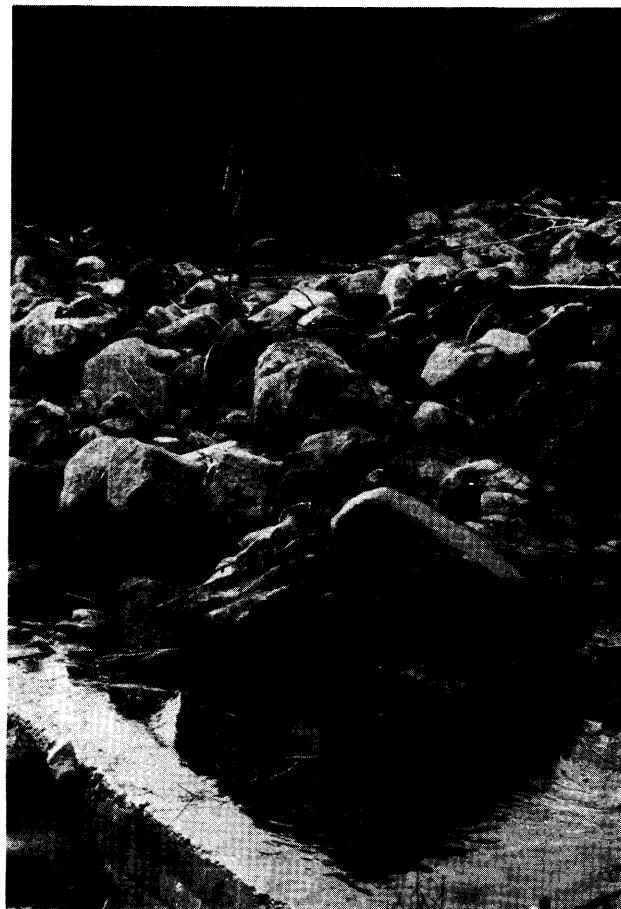
写真－4 蔽助沢第2号堰堤の砂礫堆積状況

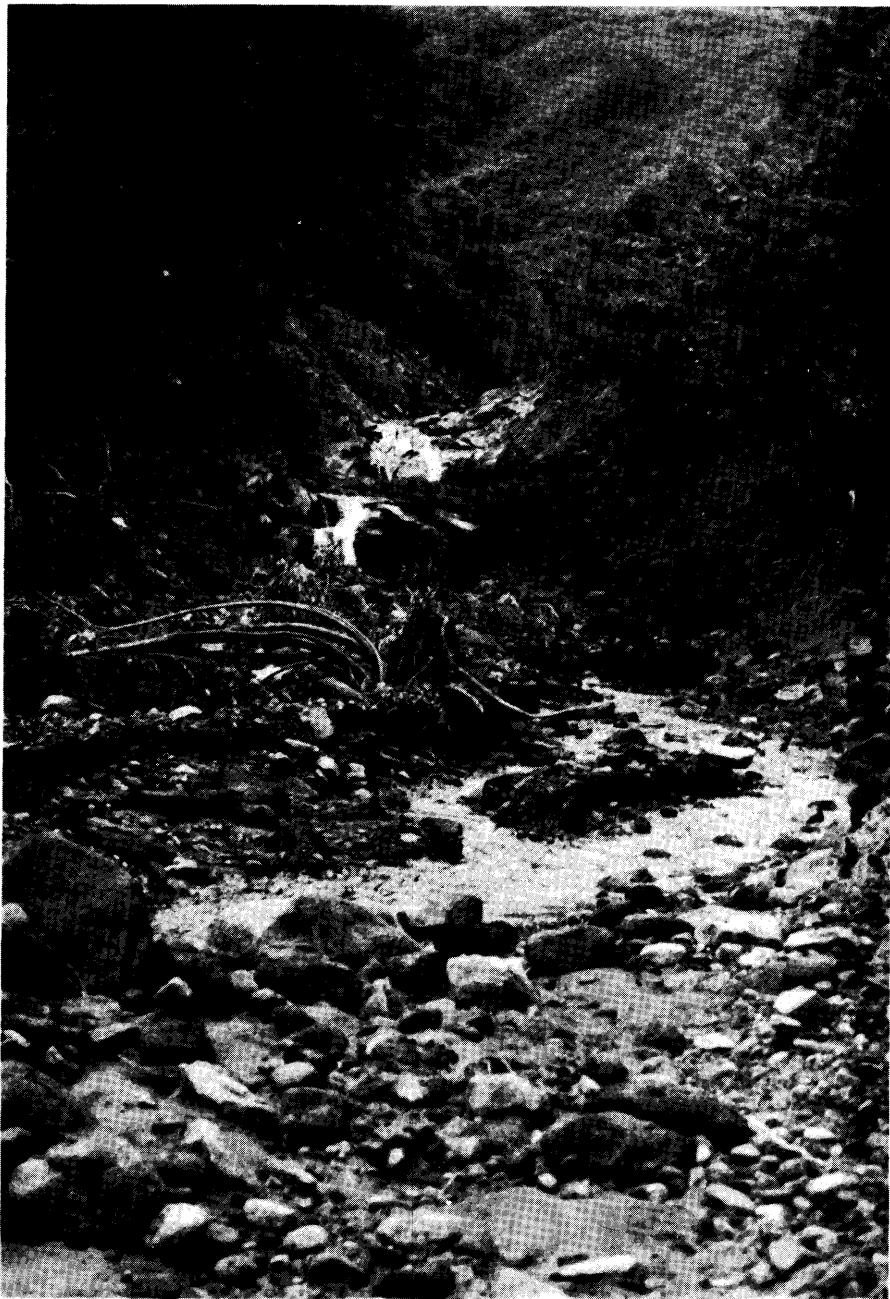
さて災害の源となった流送土砂の生産源は現在まで風化、侵食されて渓床に堆積していた土砂が豪雨によって流出して来た流水により洗掘、流送され、その流送過程で水深を増し渓岸侵食を助長し、下流に多量の土砂を流送したものと考えられる。（写真5）

写真－5 蔵助沢第1号床固工より下流の溪岸侵食の状況

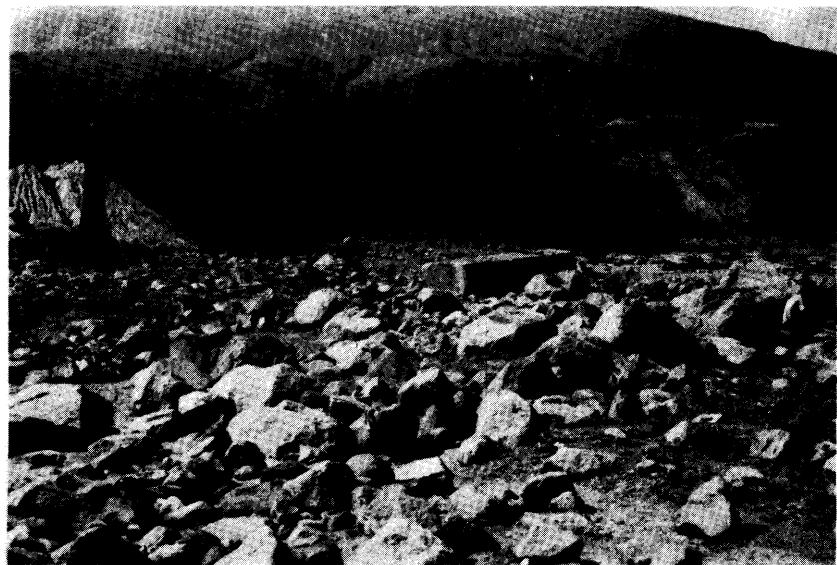
第2号堰堤より下流は常時細流となって水が流れしており、上流では流水はなく涸れ沢となり一部基岩が露出していたが、今回の豪雨により沢の洗掘は岩木山の源頭部に達しており、土石流は第2号堰堤の左袖部および第1号床固工の左右の袖部を破壊して流下し、第1号床固工の直下に広がる比較的平坦になっているスキー場グレンデの下側に一度砂レキを拡散し、堆積して、（写真6）さらに樋状に急激に落ち込み、深掘れしている流路（写真7）を第3号床固工に向って流下し、途中キャンプ場に土砂の一部が流れ込み樹齢40～50年生のナラの樹皮を高さ2mにわたり剥取り、第3号床固工の左右の袖部を破壊し、そのコンクリートブロック（1.2m×1.2m×5m）を下流1kmまで押し出し、県道を横切りその周辺に集落をなしている住家を破壊して、0.5～1mのレキ（礫）を拡散、堆積している。（写真8.9）

写真-6 スキー場下側の比較的平坦な所での
砂礫の拡散、堆積状況

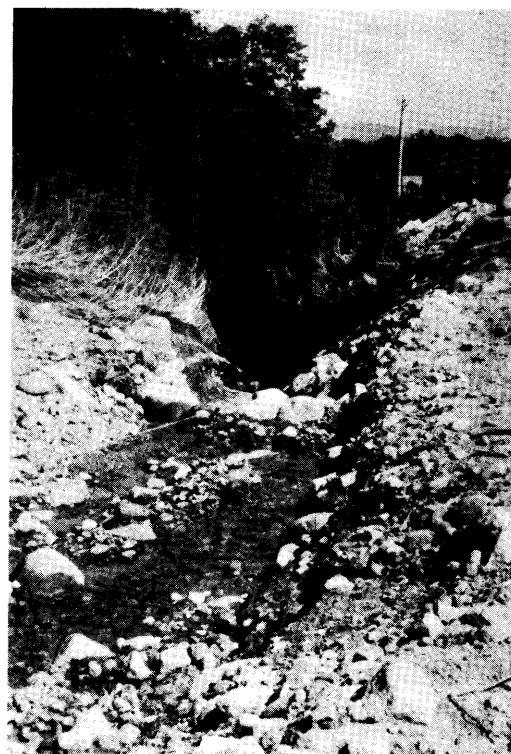
写真-7 スキー場下側の平坦部から
第3号床工への土石流の通
過部

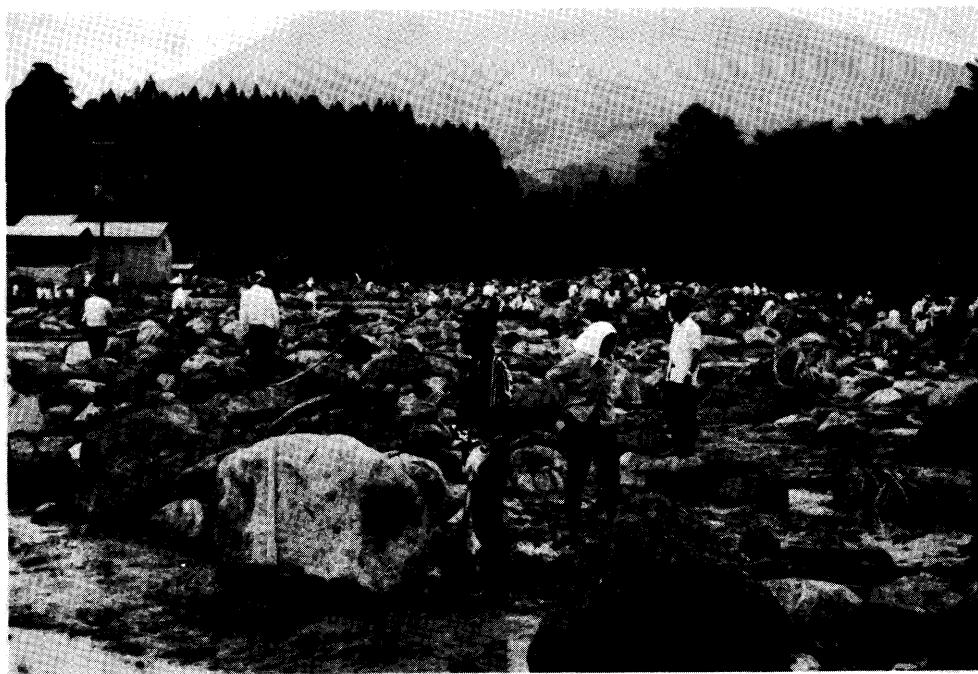
写真一 9 百沢地区土石流堆積状況（県道より上流側）

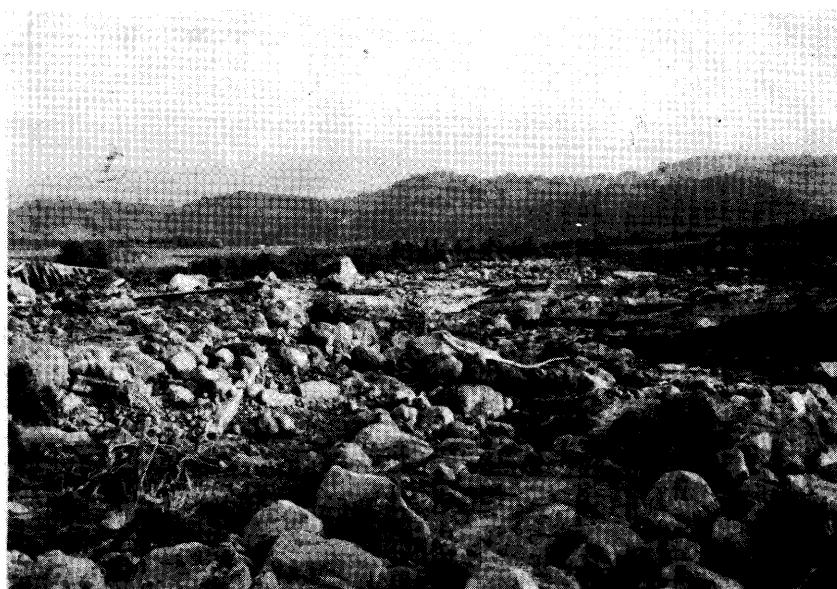
なお、百沢地区には雨量計が設置されておらず、その地点での局部的な雨量を把握することが困難であった。しかし、岩木山南斜面の毒蛇沢、滝の沢、平沢、柴柄沢（写真10）においても被害は少なかったが土石流が発生しており、これら4本の沢から流出した土砂量は50,000m³と推定されることから、特に岩木山南斜面にかなり強い集中豪雨があったものと考えられる。（図5）

写真一 10 紫柄沢の土石流堆積状況
(県道より下側を望む)

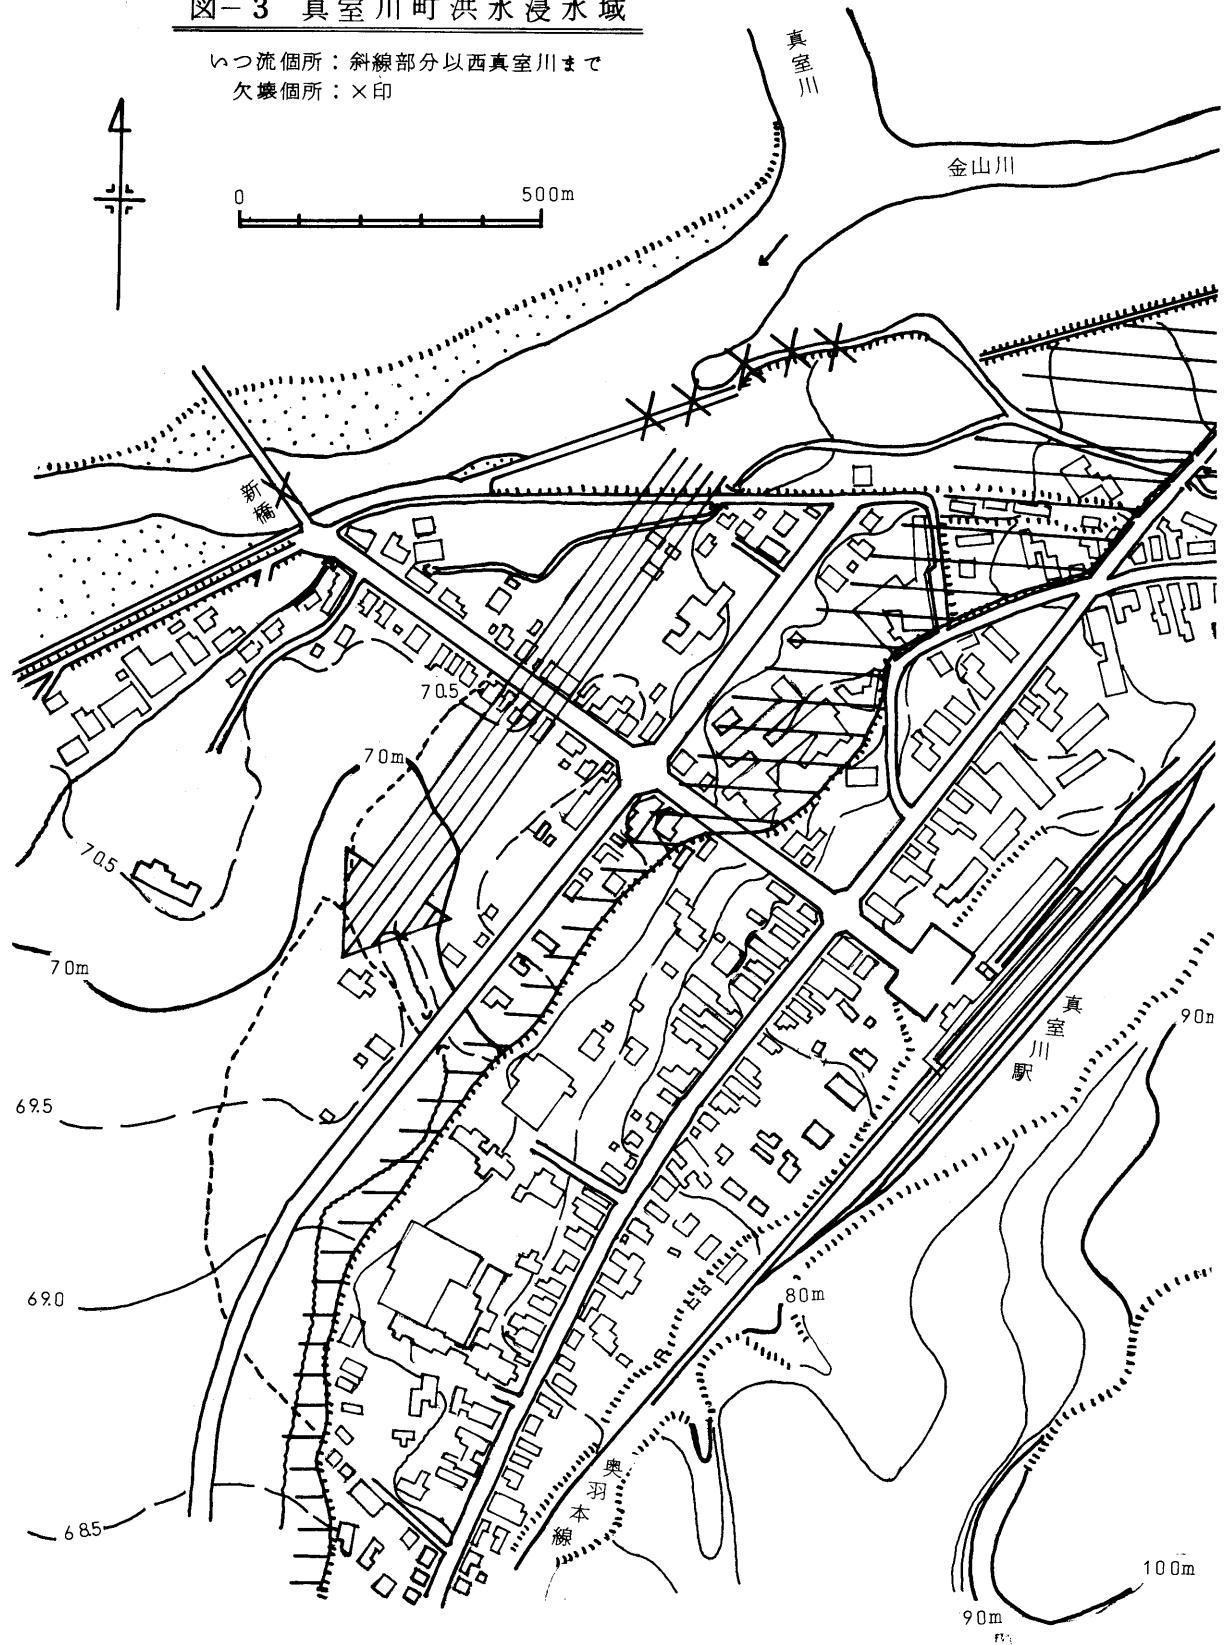
図-3 真室川町洪水浸水域

堤防のいつ流・欠壊個所と浸水した地域は図-3に示す通りであり、南流する真室川（計画洪水量800m³/秒）と西流する金山川（計画洪水量500m³/秒）とが町の北側で合流している。いつ流・欠壊した個所は、両河川の流勢の合力の方向にあるといえる。なお、欠壊した堤防は工事中であった。その堤防をいつ流した濁流の水みち（太い矢印で示した）にあたる家屋は跡形もなく流失し、水田地帯にも低地に沿って帶状に濁流が流れ込んでいる様子が観察できた。洪水による浸水の被害をまぬがれた地域は、3～4mの高さの段丘面より上部のみであり、段丘直下の家屋は1.2～1.5mの床上浸水を受けている。次に、真室川にかかる新橋も13時40分～14時頃に流出した。倒壊された原因としては洪水による樹木・伐根などの流木が橋脚、欄干にからみつき流水の疎通を悪くし、橋の上流部がダムアップされ、流水により橋脚が洗掘されたものと思われる。残存している流木から判断すると水位は現河床より7mほど上昇したものと思われる。

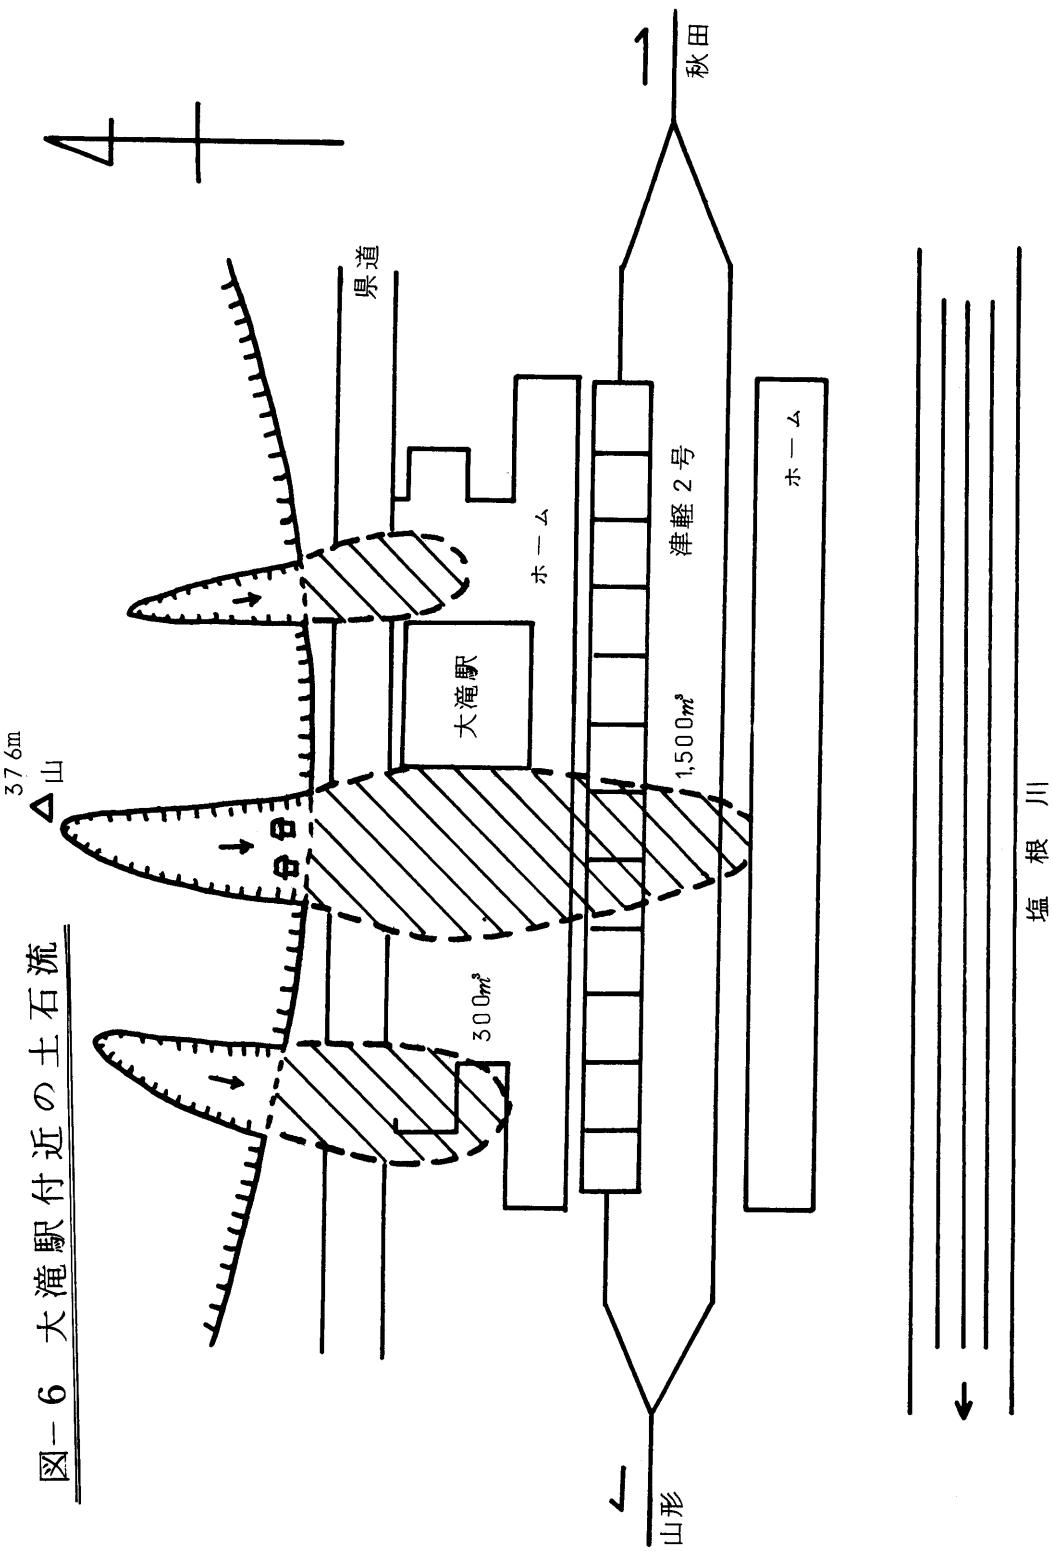
図-6 大滝駅付近の土石流

大滝地区の地形、崩壊状況等を観察すると、図-6に示してあるように同駅の北側には、376mの山（比高180m）があり、その斜面より3つの土石流が発生し、西側の沢300m³、中央の沢1,500m³、東側の沢200m³くらいの土砂の堆積があった。中央の沢の土石流の規模が最大でかつそれによる被害が一番大きく、その土石流の発生上端は山頂近くまで達し、淡黄褐色のぎょう灰岩質の岩盤が現われていて、5ℓ/秒ぐらいの表流水が見られた（8月14日）。すなわち、これら土石流の発生原因としては、不透水性の岩盤上の浅い表土層が豪雨による流水をはけきれず、樹木と一緒に溪岸を侵食しながら土石流となって流下したものであろう。

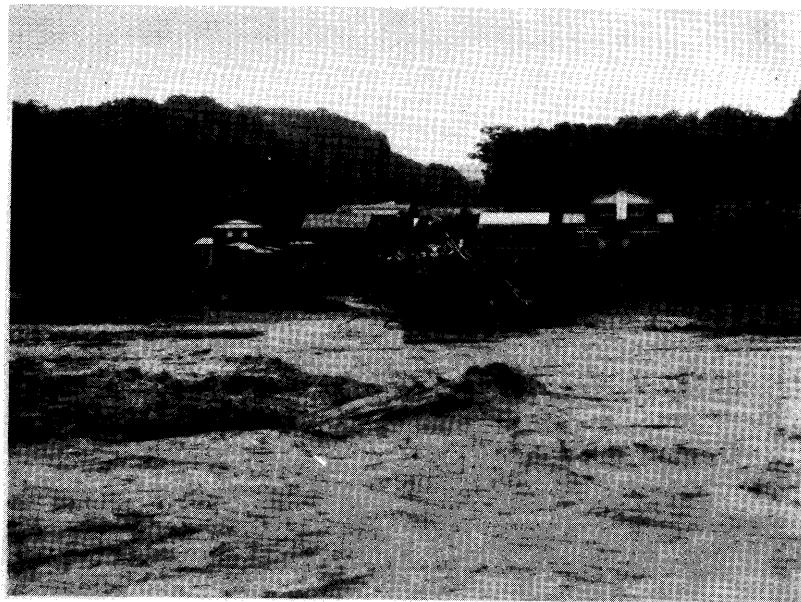
写真一 真室川地区、(a)地区、50年8月6日
真室川町新橋流失

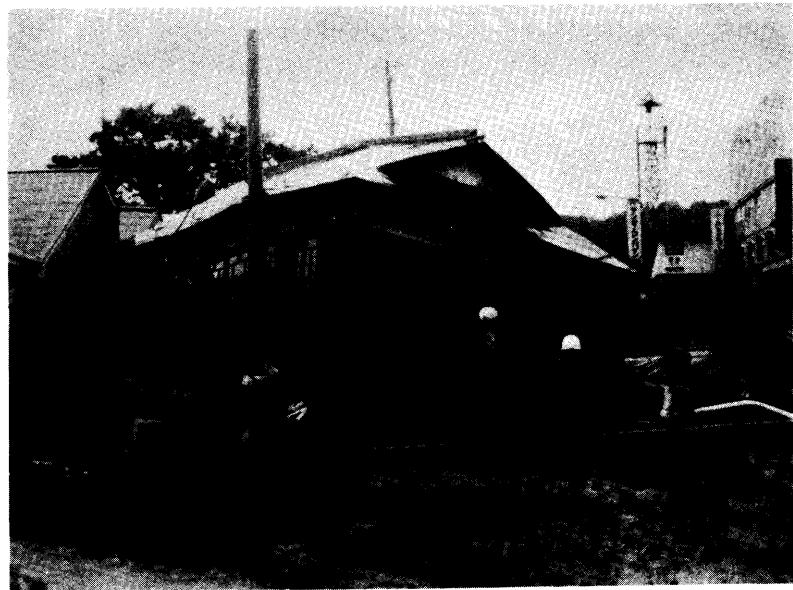
写真-3 真室川地区、(a)地区
50年8月6日 真室川町家屋倒壊

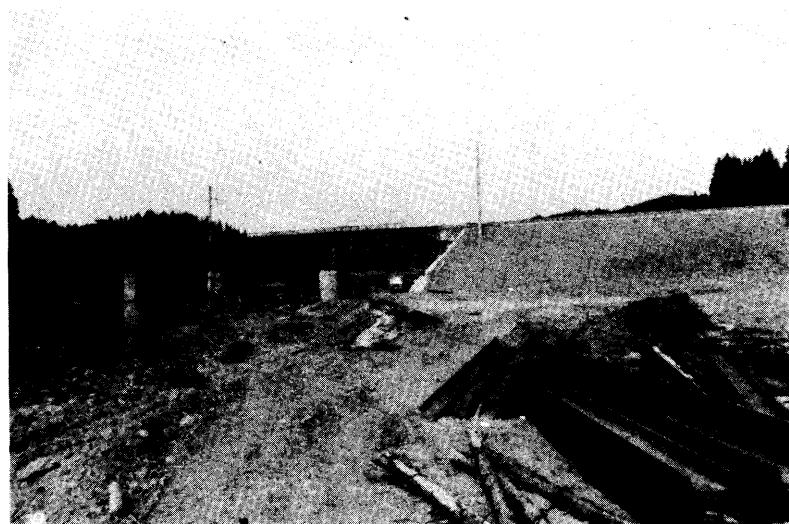
(b)地区：国鉄奥羽線の真室川橋梁でも築堤部分150mが欠壊し、橋脚部を残し軌条下が流出した。鉄橋の橋脚にも相当な流木がひっかかり、水位も6m位に達し軌条にまで届いたものと推察された。

写真-4 真室川地区、(b)地区、50年8月14日
150m流失した築堤の応急工事

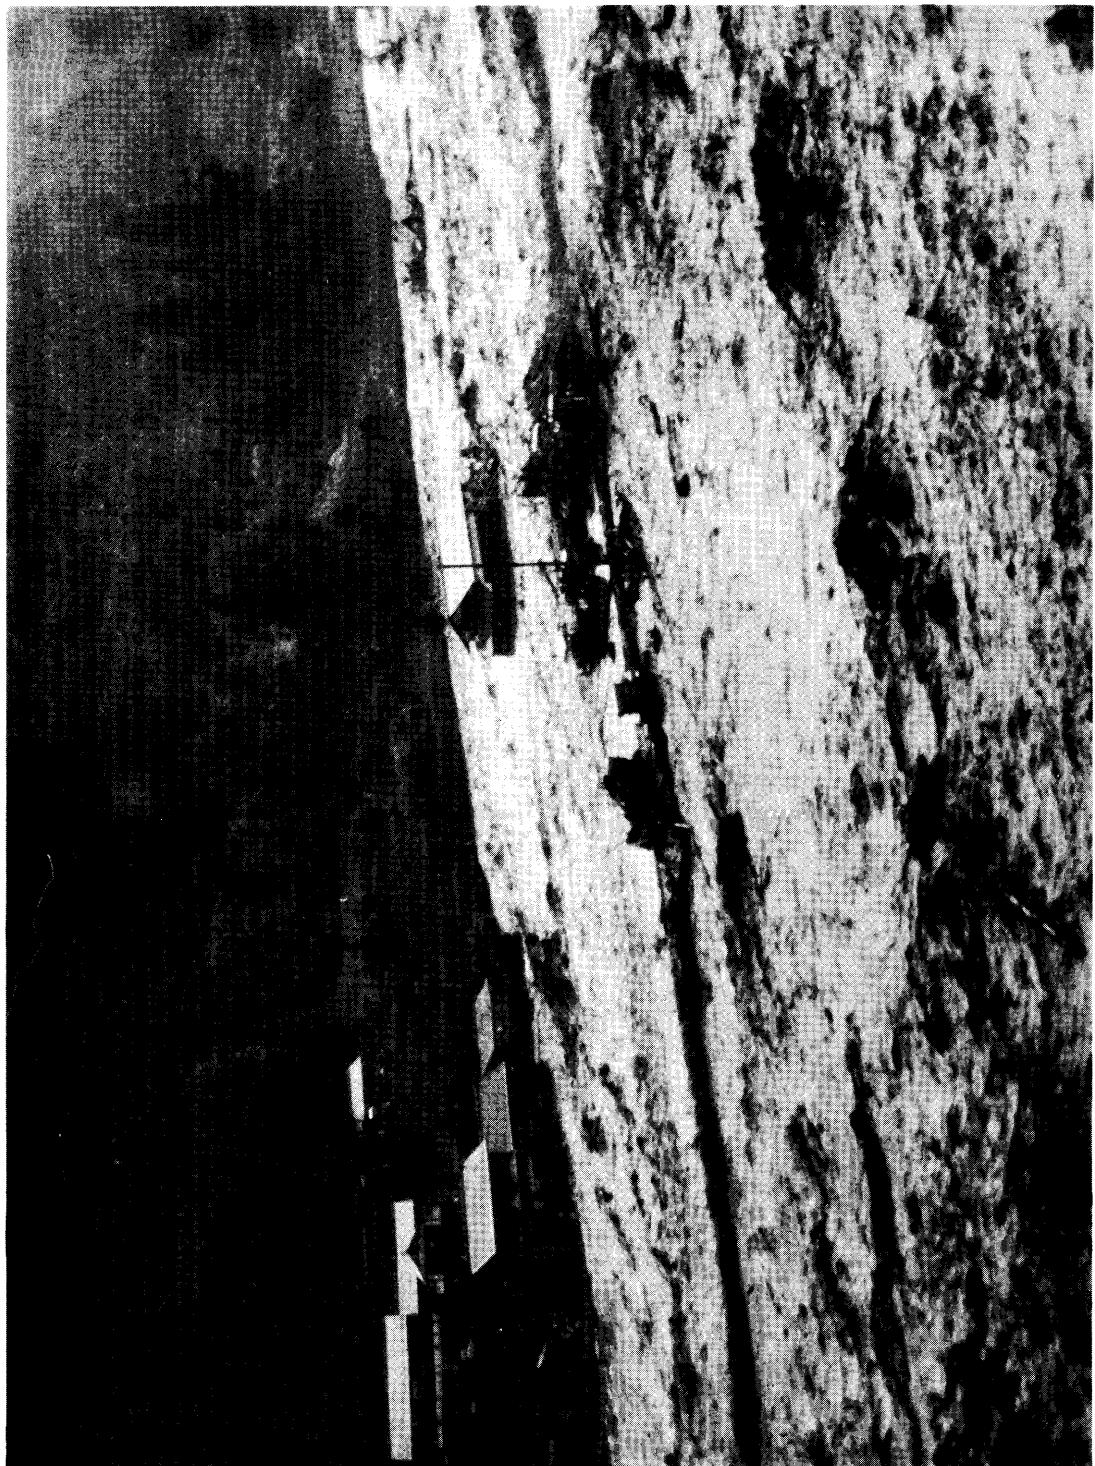
当地区の地形は図一4に示す通りであり、この真室川町小又地区は、真室川町釜淵より北西に3kmの地域である。土砂崩れなどで道路が各所で寸断され孤立した。6日午前11時25分頃、増水により上小又の上流中州で3人が取り残され、1人が急流に流され行方不明となった。小又部落でも河川改修部分が土石流のため堤防が破壊され、旧河道に沿った流路に多数の土石・流木が見られた。谷底平野は水田が広がっていたが、土石・流木で埋没された荒地に変っていた。多数の散在している岩石の直径は数10cm～1mもあった。

写真-5 50年8月6日 小又地区(真室川町提供)
谷底平野の洪水の状況

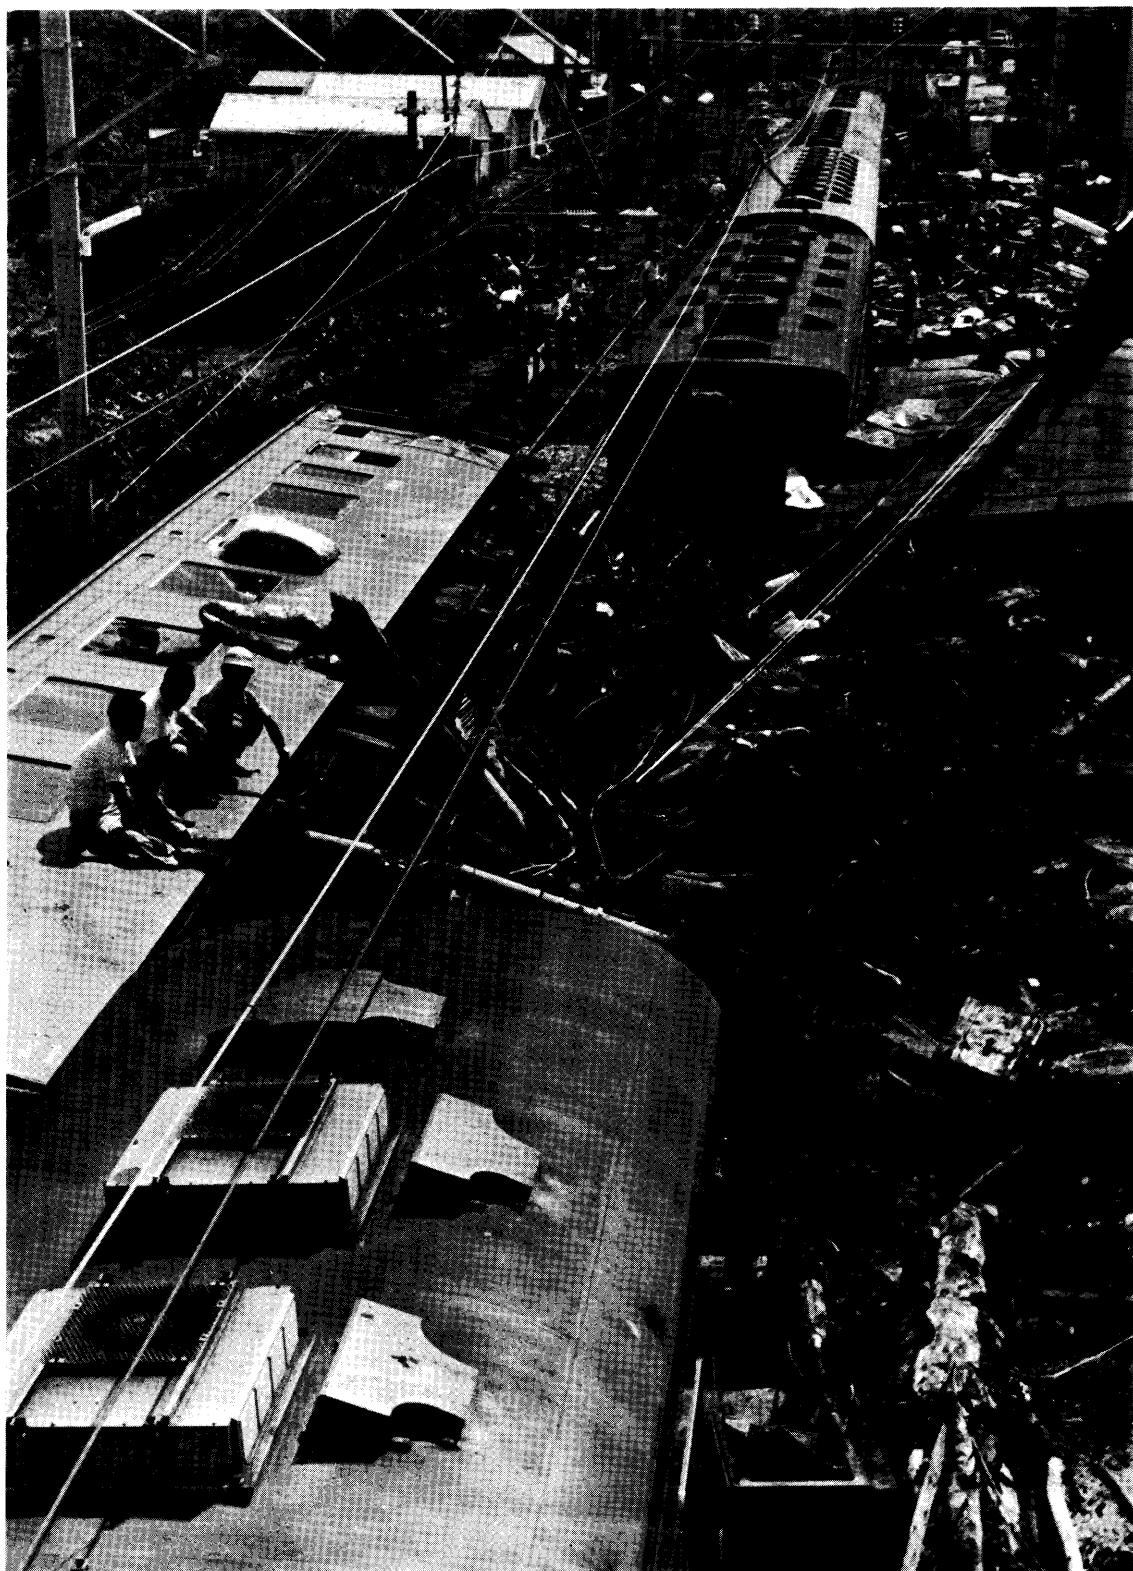
(a)大滝地区：8月6日午後12時20分頃、山形県最上郡真室川町大滝の国鉄奥羽本線大滝駅北側の小さな沢から土石流が押し出され、この土石流が沢の直下にあった家屋2戸を全壊させた。さらに同駅に臨時停車していた上野発青森行き下り急行「津軽2号」を直撃し、12輛編成のうち5号車（寝台車・36トン）を横転させ、さらに6号

写真-6 大滝地区
50年8月6日(真室川町提供)
大滝駅構内の列車転覆事故の状況

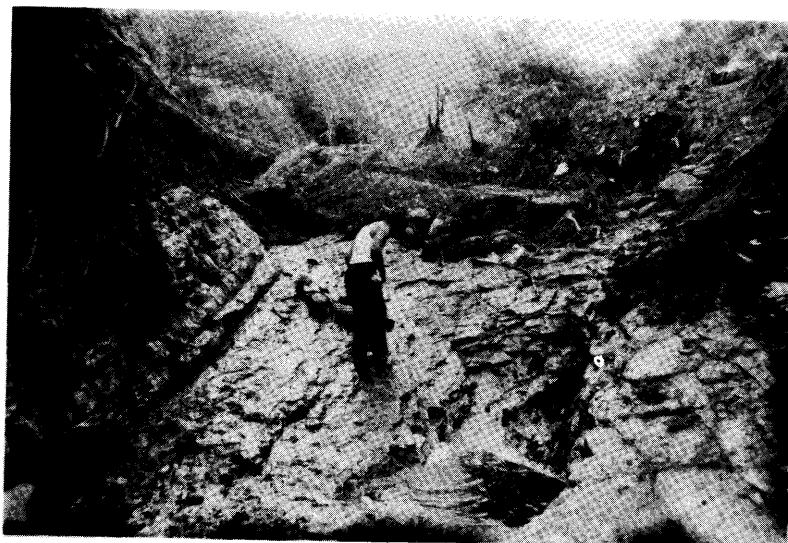
写真一7 大滝地区 50年8月14日
大滝駅北側の中央の沢の岩盤、
この台地の上に家屋があつた。

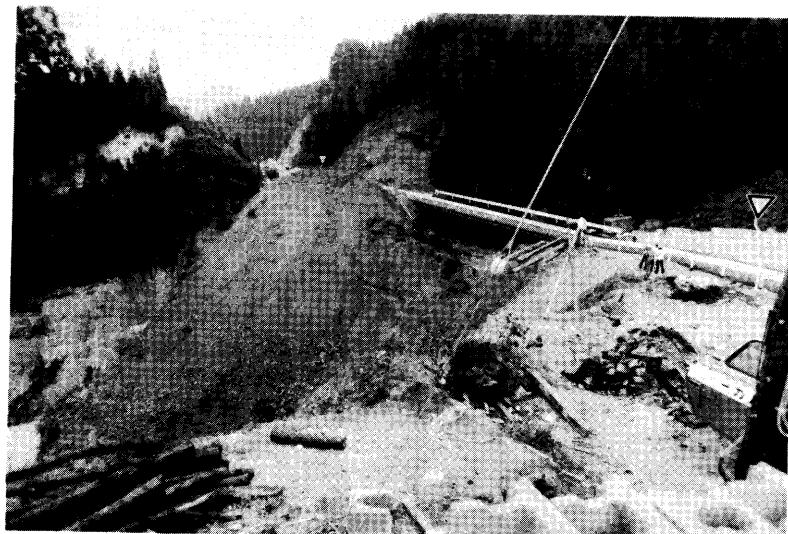
(b)及位地区：国道の被害が発生した所である。金山町と真室川町の境、国道13号線主寝坂トンネルの秋田県側500mくらいにあるドライプイン付近で、100mにわたって2車線の路面が土石流のため洗掘され陥没した。その原因としては、道路下に埋設してある沢水排水用のヒューム管が、土石流のため排水不能となるとともに、道路がトンネル側（山頂側）からの沢の水を集めて、河川のようになってしまったことも崩壊の要因となったものと思われる。

写真一8 及位地区 50年8月14日
国道13号線主寝坂トンネル
秋田県側、車の見えるところが
道路だつた。

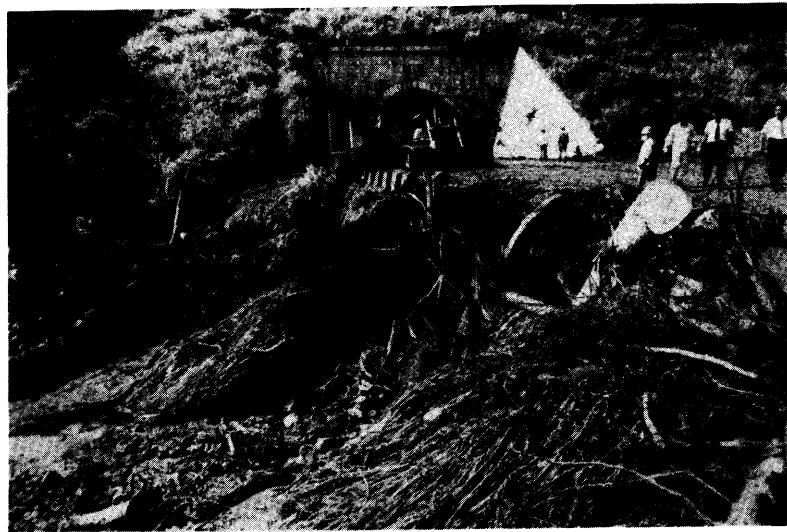
また、午後1時頃、主寝坂トンネルの金山町側入口で、道路下の排水用ヒューム管が、主寝坂沢川の源流からの土石流で埋まり、そのため道路を越えて流木・土石が押し出され、流出時の土石流は路

面上1mくらいの水位で流動していたと推察された。それと前後し、少しほなれた斜面からも土石流が押し出された。相当量の土石は溪岸侵食をしながら谷に流れ込んだが、道路上には $500 \sim 600 m^3$ の土石・樹木が長さ200mにわたって堆積した。この災害で、軽乗用車とワゴン車が土石流に流され、1人が死亡した。

写真-9 及位地区 50年8月8日
国道13号線主寝坂トンネル
金山町側入口の土流石
