昭和50年8月台風6号による石
狩川洪水災害および渡島支庁国
道5号線斜面崩壊災害調査報告

昭和51年3月

科学技術庁

国立防災科学技術センター
企画課資料調査室

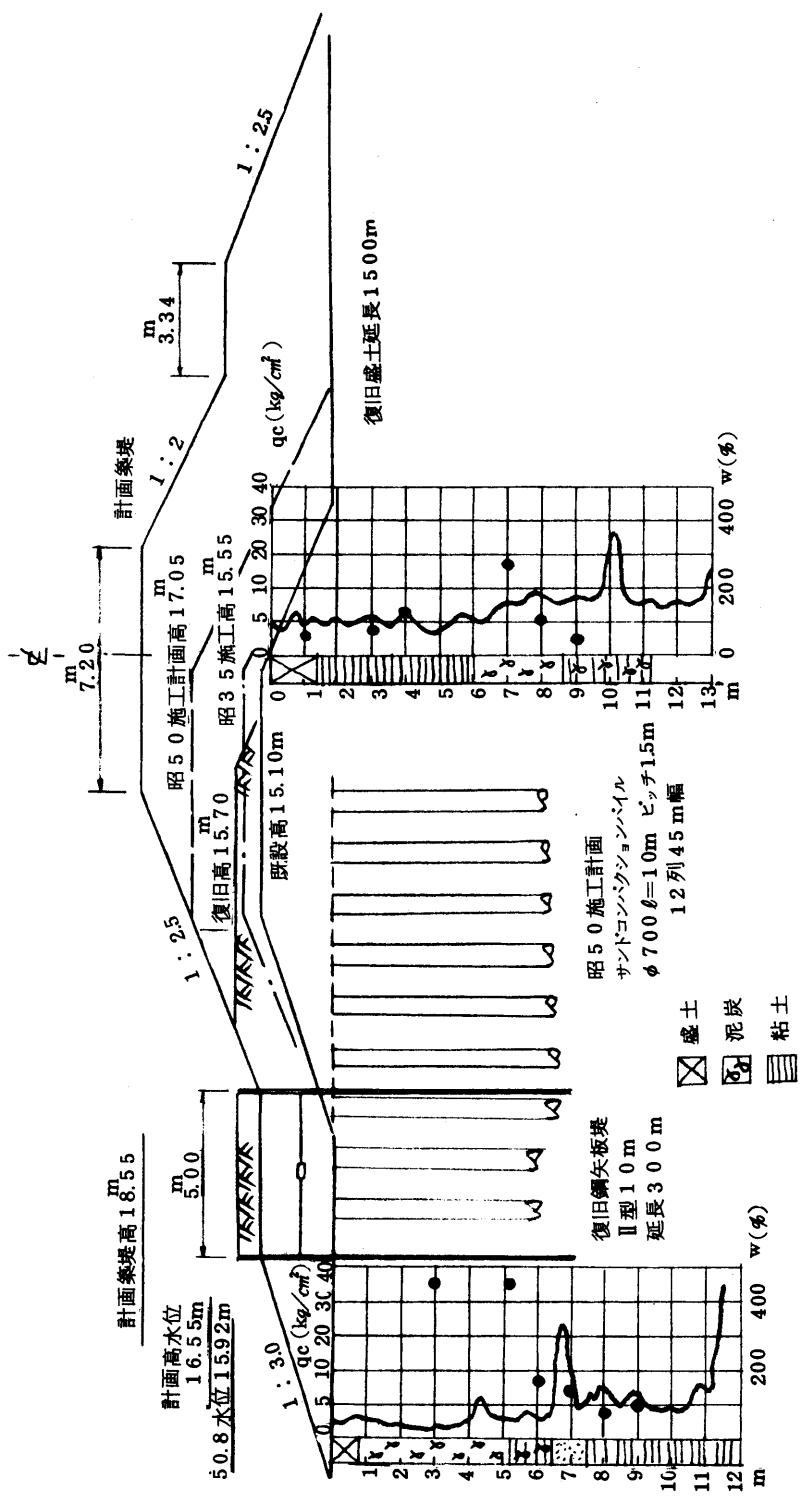
図-8 大曲右岸築堤

石狩川本流大曲右岸築堤の溢水個所は月形旧水路の南半分を囲む築堤で須部都川を含む旧河道を図-7に示すように計画している。既設築堤高 15.10 m に対し月形橋で 15.92 m の水位となり合流点付近から溢水が始まり本流右岸築堤も含め全延長 2 km にわたって溢水し延長 300 m が破堤し、堤内地へ流れ道々月形峰延線を越え上流締切り後の旧河道を回って月形町内に氾濫し床上浸水 282 棟、床下浸水 150 棟の災害を発生している。この地区の堤防地盤は q_c で 5 kg/cm^2 以下、含水比 100 % 以上の泥炭が深さ約 7 m まであり、築堤の設計施工に苦心を重ねていた所である。

昭和 50 年度工事として直径 700 mm、長さ 10 m、ピッチ 1.5 m のサンドコンパクションパイ尔による地盤改良と盛土を施工中で、地

盤改良のほぼ施工を完了し、盛土施工準備の時点での洪水にあつたものである。

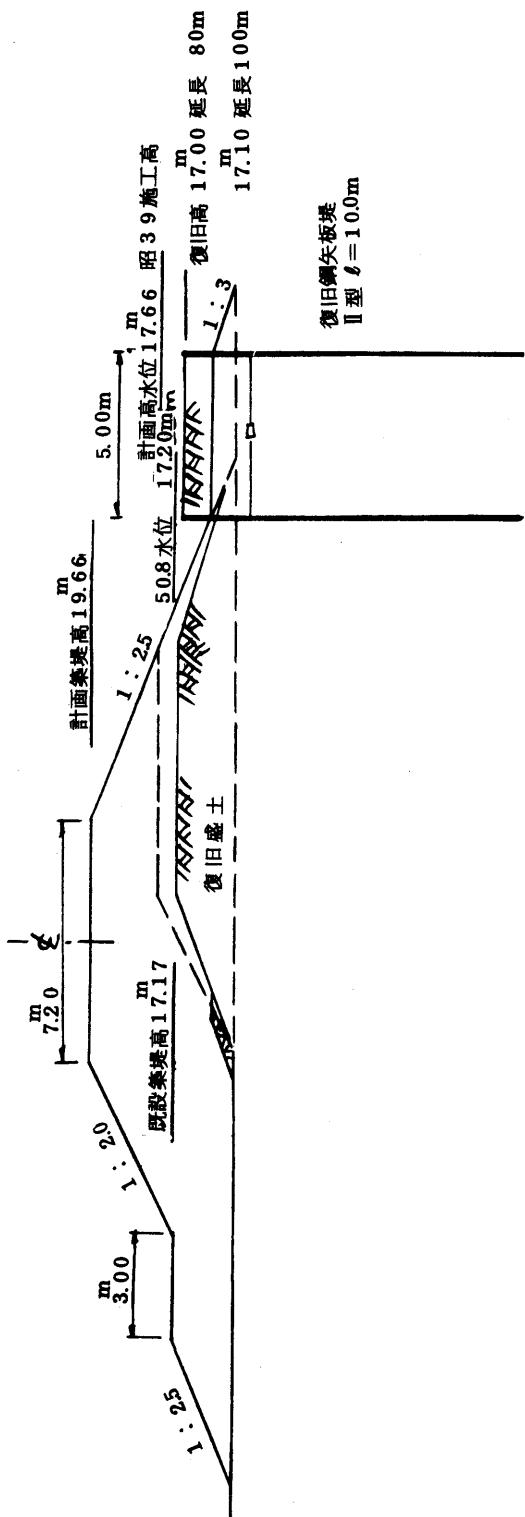
図-9 大曲左岸築堤

大曲左岸築堤は月形橋の上流部で既設築堤高 17.17 m に対し最高水位 17.20 m となり全延長 $2,000\text{ m}$ にわたって溢水し、そのうち 2 個所各 100 m と 80 m にわたって破堤し、北村および美唄市の一帯合計 $4,100\text{ ha}$ の水田地帯に氾濫した。この地区も N 値で 5 以下の泥炭と粘土よりなる軟弱層が深さ 15 m 付近まであり昭和 39 年度に設計築堤高を計画高水位の 17.66 m に合わせて施工したものであるがその後 10 年間に約 50 cm の沈下が発生し築堤高が 17.17 m になっていて今回の溢水破堤に到つたものである。

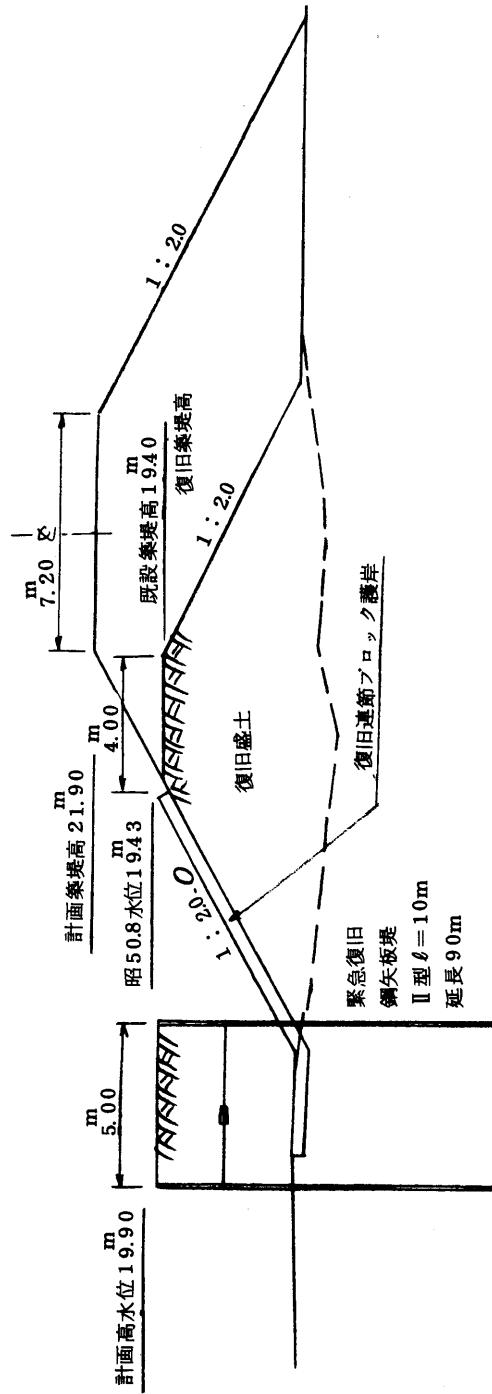
図-12 黄白内堀堤

黄白内川右岸築堤で石狩川本流左岸の合流点のやや上流部で3カ所にわたって溢流破堤に至っている。この個所は既設築堤高19.40mに対し、今回最高水位19.43mで（計画高水位19.90m）であったにもかかわらず図-12に見られるように破堤欠壊したものである。

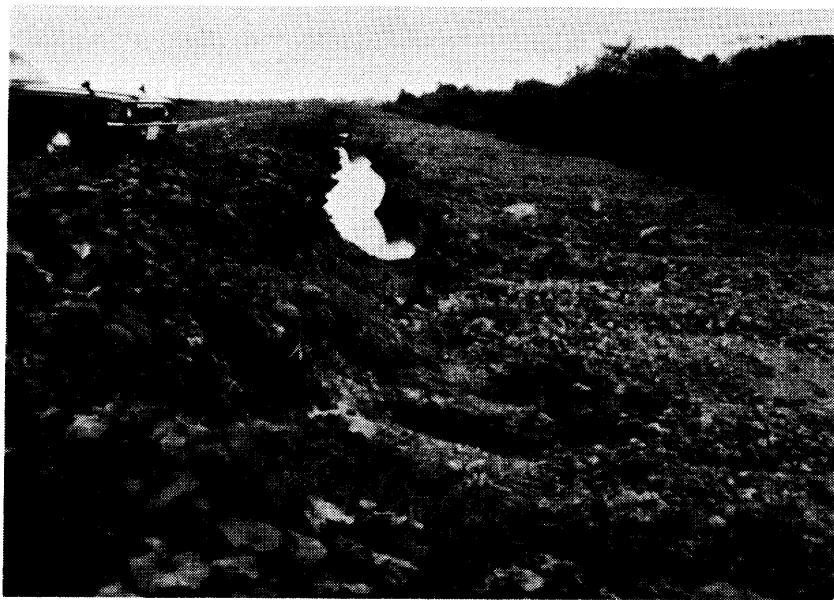
石狩川本流左岸で月形橋下流、石狩川頭首工の地点で既設築堤高 14.88 m に対し今回の洪水位 15.36 m で延長 $1,000\text{ m}$ にわたって溢水した。この築堤も昭和 39 年に計画高水位 16.05 m まで施工していたものがその後 1 m 以上沈下していたものである。ただこの築堤は河道掘削による粘性土を材料としており天端幅も 7.20 m あり水深約 50 cm で 6 時間も越流したにもかかわらず、欠陥をまぬがれ、写真-1 に示すように裏のりが洗掘されたのみで破堤しなかつた。この地区も深さ 20 m まで N 値が 3 から 5 程度の軟弱地盤であるため堤防施工後の沈下が大きかつた所である。

写真-1 北村築堤
溢流による裏のりの洗掘

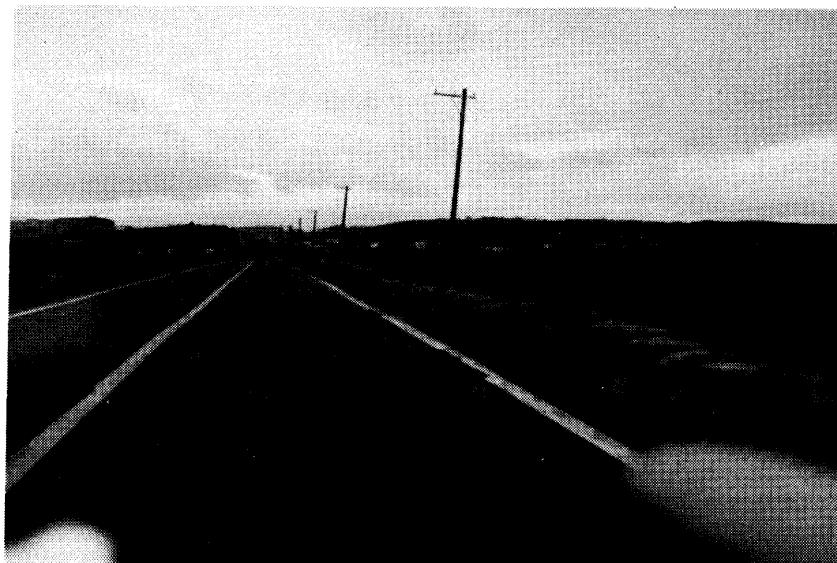
ての改修工事は殆んど手をつけられていない。左岸上流部の未改修の地区で約300mにわたって溢水した。この右岸は長沼町へ行く道路と併用の築堤となっているが、その殆んど全線2kmにわたって今回の洪水に際し水防活動による土俵積みが行なわれ、輪厚川右岸側の外水氾濫を防止している。

写真-2 輪厚川の水防による土俵積

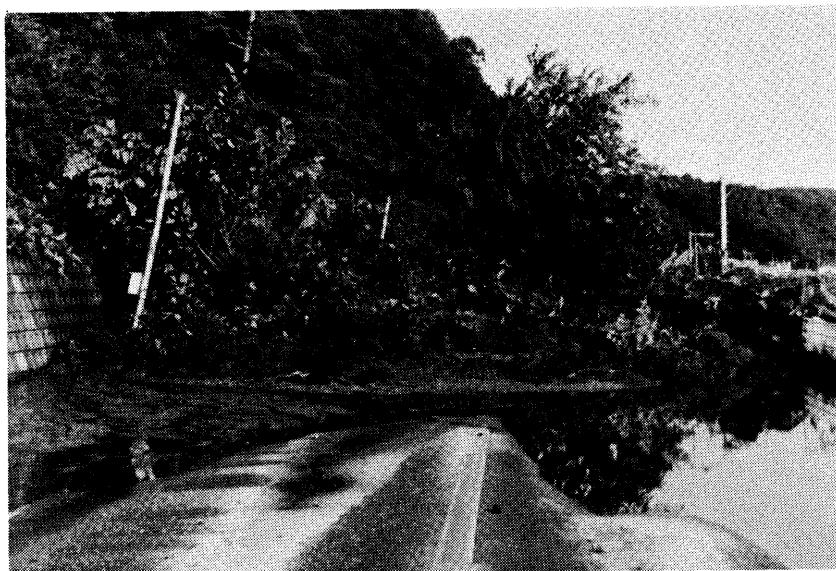
写真－4 湯の先トンネル地先9号(函館開発建設部提供)
崩土堆積状況

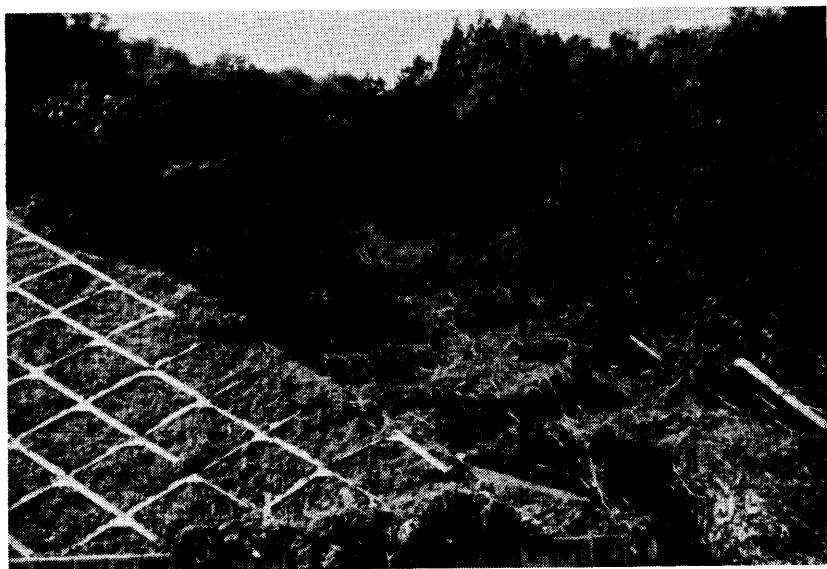
写真-5 湯の先トンネル地先9号
崩壊状況

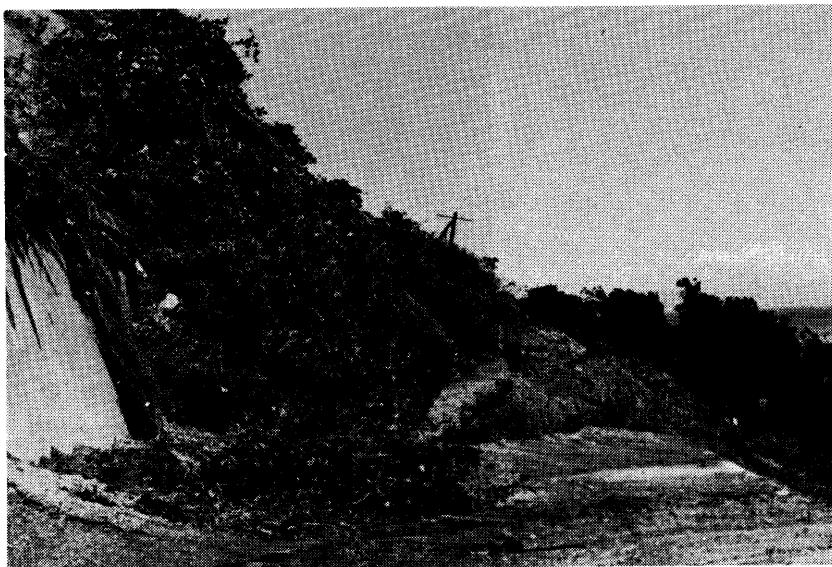
写真-6 濁川5号(函館開発建設部提供)
崩土堆積状況

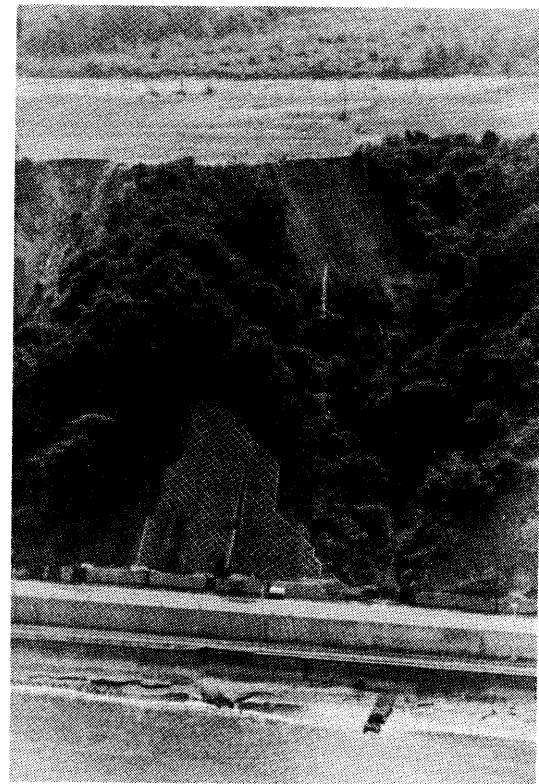
次に、災害を大きくした原因として、標高 60～70 m の宅地造成地の影響があげられる。別荘地として宅地造成されたものであるが、造成地端の雨水排出に対する処置が全く成されていず、そのために発生したと思われる崩壊が数カ所で観察され、崩壊土砂が沢に流入して被害を大きくしたものと思われる。今後、このような災害は山地丘陵の開発に伴つてますます増加してくるものと思われ、造成地端の雨水排出に対する処置を義務づけるなどのなんらかの法的な規制が必要ではないかと考える。

写真-8 湯の先トンネル地先2号および
3号(函館開発建設部提供)
宅造地端の崩壊状況
