主要災害調査 第12号

1976年台風第17号による長良川
地域水害調査報告

昭和 52 年 3 月

科学技術庁
国立防災科学技術センター

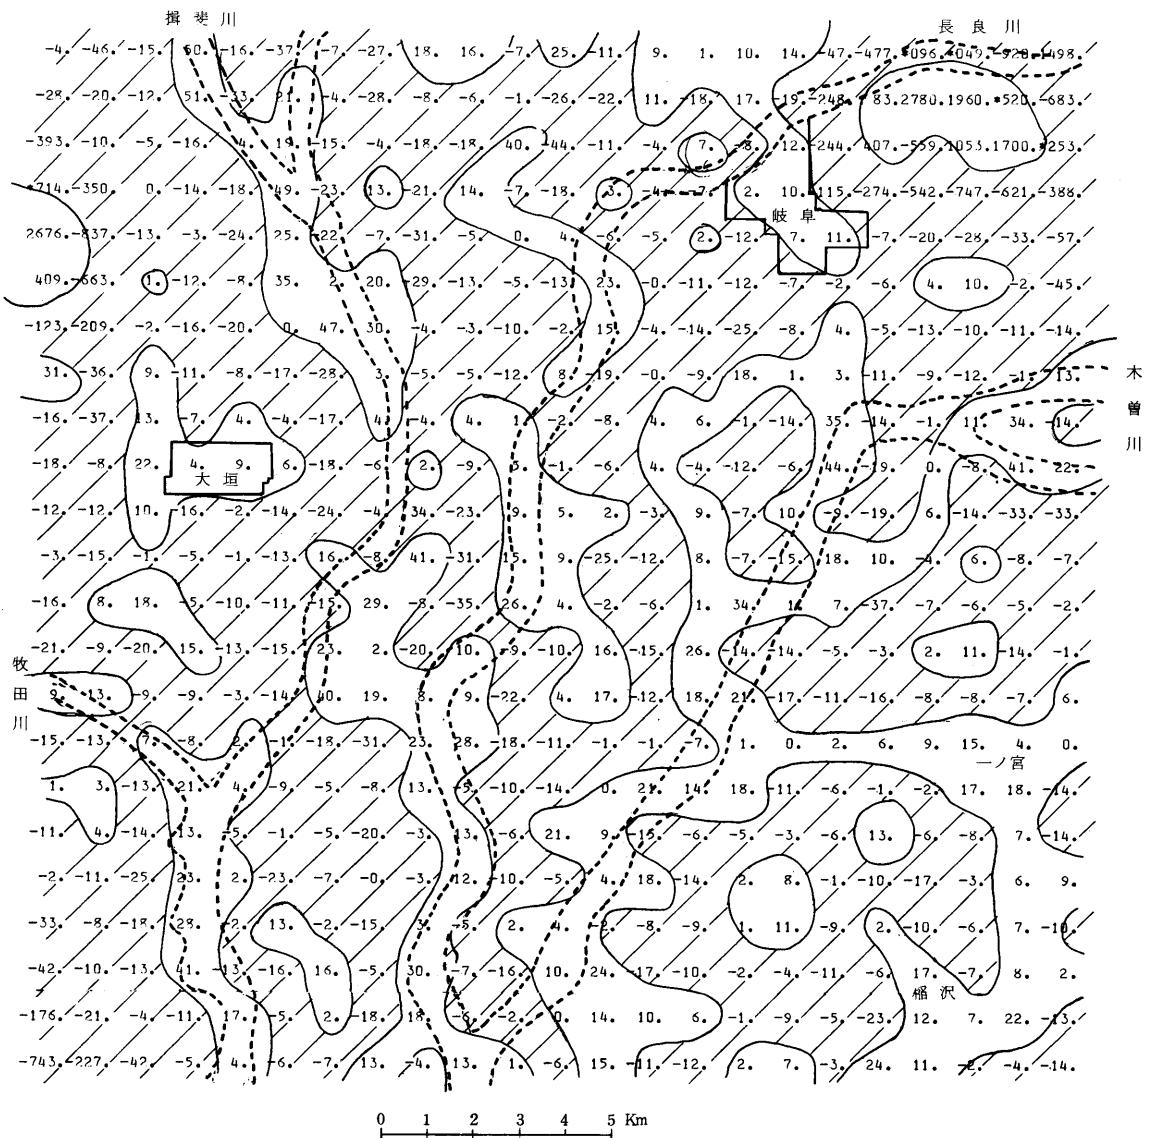
結果の第 1 は岐阜・大垣・一の宮・稻沢などの旧市街地は凸部にある。今回の水害でも凸地形の所が最後まで浸水を免れて残ったことは銘記すべきである。第 2 に長良川・揖斐川は凸部を伝って流れているのに反し木曽川は凹凸と無関係に流れている。長良川・揖斐川は自然堤防がよく発達している所を流れていて一たん破堤すると極めて危険であることを示していて、今回の災害においても丁度川に囲まれた凹部を伝って水が上流へ伝播して行き思わぬ所に湛水災害をおこしたことをよく説明している。

図 2.1.1 地形のラプラシャン 凹地にハッチがついている。

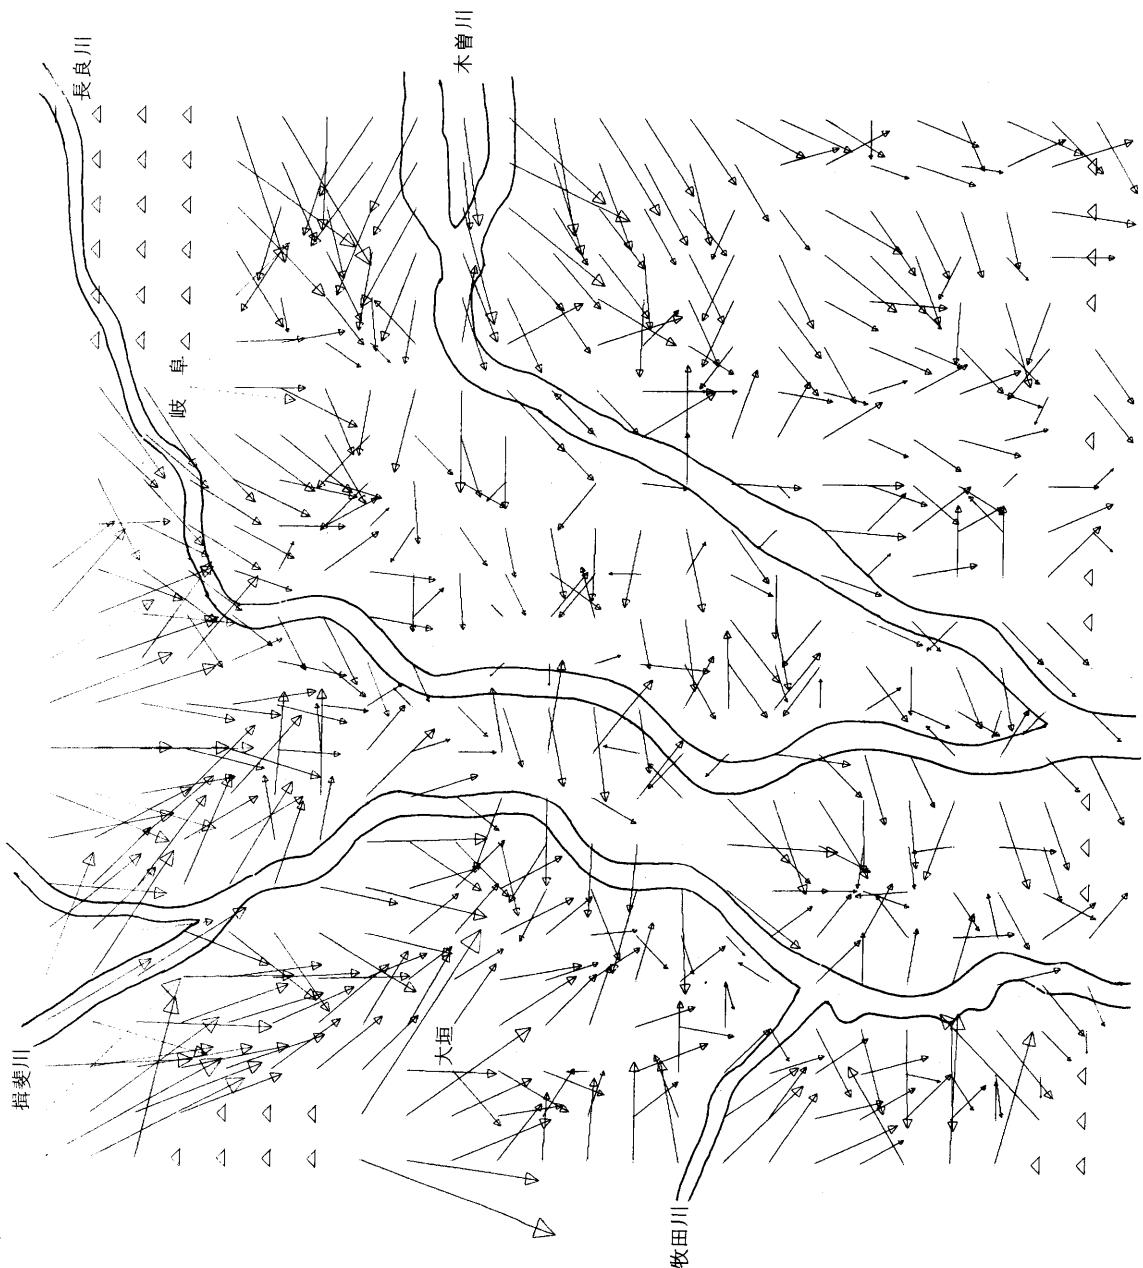
結果の第 1 は全体のパターンは北及び東より矢が向いていることで、これは地形の概説で述べた通りである。第 2 は調査対象区域北縁に矢が集中する帯が 4, 5 か所ある。木曽・長良・揖斐の三川はこの矢の空白帯を流れている点に注意しなければならない。注意深くみると中部・南部でも同様の傾向がみられ、矢のつけねの方に川が流れている。これは外水が堤内へ入れば元へ戻らないことを意味している。旧河道で現在の排水河川である荒田川・境川・桑原川・犀川・中須川・大樽川・杭瀬川などは矢をたどって流れているとみられる。

図2.1.2 地形の勾配
矢の長さ: $500 \sqrt{G} mm$

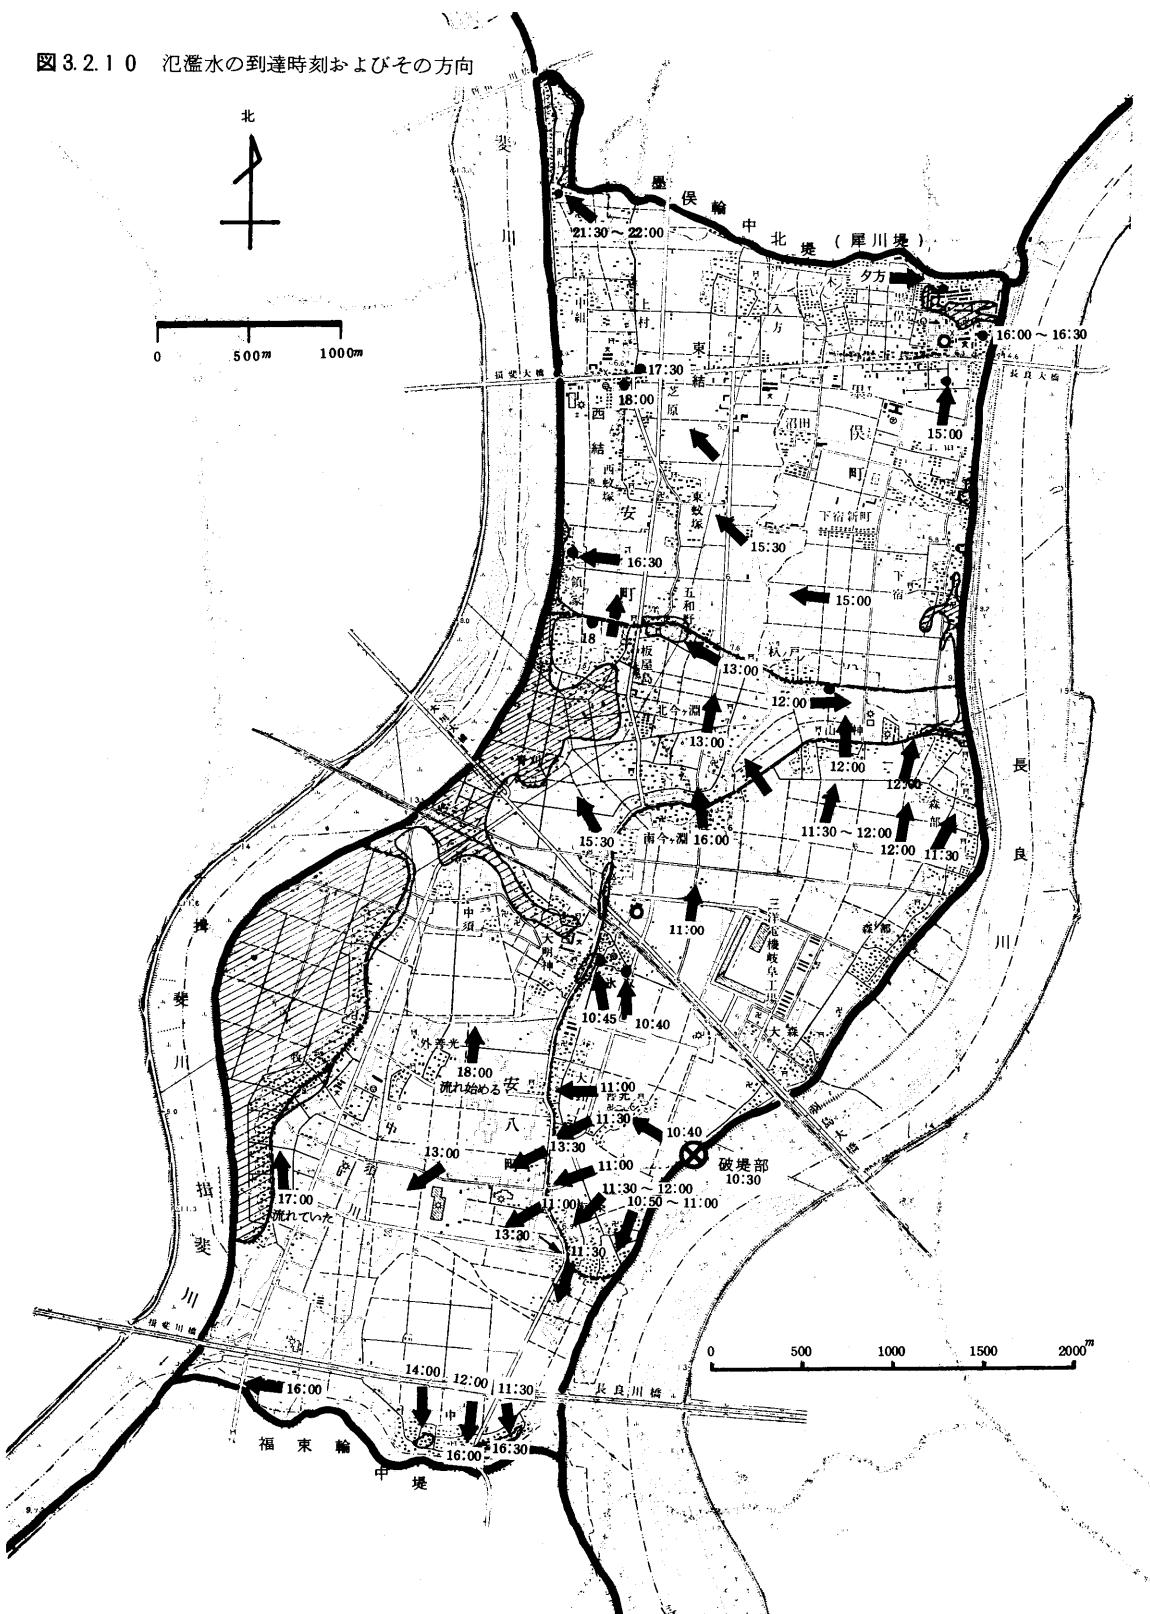
図 3.2.10 沈没水の到達時刻およびその方向

訪問調査によって住民から聞き取った氾濫水が到達した時刻および氾濫水が流れた方向を図3.2.10、最高湛水位となった時刻を図3.2.11に示す。破堤地点に最も近い（破堤地点から西約300m）善光地区では破堤後10分以内に氾濫水が到達しており、氷取地区（破堤地点から北西700～800m）では約15分後、大野・南条地区（破堤地点から西・南500～600m）では20～30分後に到達している。約2.5km北の山之神・森部地区では1時間～1時間30分後に到達している。これらの到達時間は個々の地盤高によって同じ地区でも当然差が出てくるものであり、森部輪中堤に氾濫水が到達した時間は、南部では15～30分後、北部では1時間～1時間30分後であると思われる。森部輪中堤は図3.2.5に示すように、南部の大野・南条地区および北部の山之神地区が特に低いため、これらの地区から越流が始まったようである。（輪中堤を横断している用水路等からの流出が最も早い）。南部の大野・南条地区では約1時間後から越流し始め、北部の山之神地区では約1時間30分後から越流し始めた模様である。森部輪中内の湛水深はその後も増え続け、12日16：00～17：00に最高湛水位となった模様である。森部輪中堤は氷取地区付近の1部を除きほとんど水没した。森部輪中堤の南部の大野・南条地区付近を越えた氾濫水は西方の外善光・牧地区、南方の中地区へ向けて殺到した。

今回の水害では、破堤地点より上流地区にあたる森部輪中内の山之神・森部北部地区では破堤後1時間～1時間30分で氾濫水が到達し、5時間～5時間30分後に最高湛水位になった模様であり、また、墨俣市街地では5時間30分～6時間後に氾濫水が到達し、約15時間30分後に最高湛水位になった模様である。また、下流の中地区では約3時間30分後に到達し、8時間30分～9時間後に最高湛水位になった模様である。

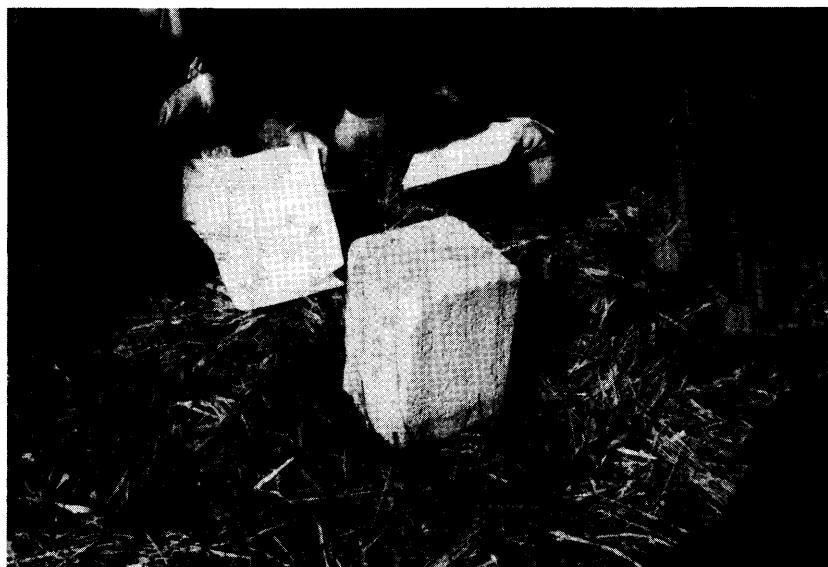
写真2.2.1 定杭（岐阜市曾我屋地先）

それを示す一つの例に定杭の制度がある。^{じょうお}上輪中と下輪中の境にある堤防は高すぎれば上輪中の湛水を招くかわりに下輪中は湛水からまぬがれるし、低すぎれば上輪中は湛水せず下輪中はひどく湛水する。それで、境の堤防の高さを規制するのが定杭である（写真2.2.1）。

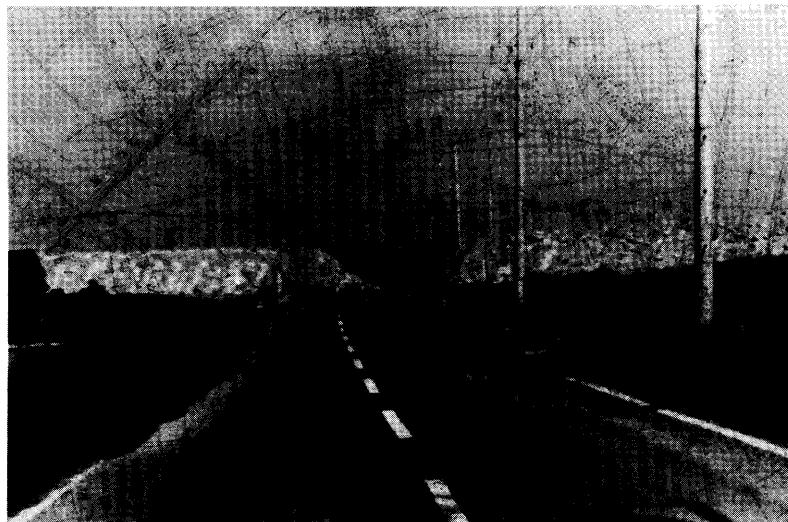
中地区の住民の話によると、名神高速道路の高架を抜けた水は用水路からあふれ出しながら、又、田面を20cm位の高さの白い波となって押し寄せて来たそうである。（大野・森部地区の住民の人達からも同じような話が聞かれた）。中地区へは約3時間半後の14:00頃に到達した。中須川排水樋門付近に到達したのは約5時間半後の16:00頃である。福東輪中堤は前述のように堤防としての機能を有しており、県道が通っている2箇所の開削部については、破堤の連絡後直ちに開始された輪之内町消防団、地元民、自衛隊等の水防活動によって、輪之内町への氾濫水の流入は阻止された。また、牧輪中堤も前述のように氾濫水の流入はなかった。中・外善光地区の最高湛水位の時間は12日19:00～20:00である。

写真2.2.2 福束輪中堤と県道横断部の水防状況
(輪之内町側から、10月21日撮影)

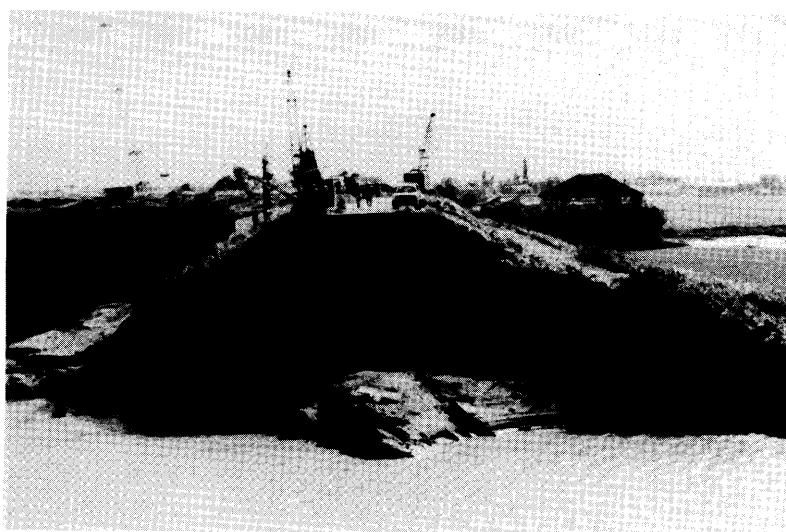
一方長良川の水位は、11日から上昇を続け、11日午后には、警戒水位を4m近くも越え、その後一度下がった洪水位が12日に入って再び上昇した。当然、水防活動の重点は揖斐川から長良川に移り、右岸堤の巡視警戒が夜を通して行なわれた。12日午前6時過ぎ、安八町大森番場地先（破場地点）において堤防のキレツが発見され、水防団の外、善光、南条等その近くの地区の人達が総出で法くずれ防止のための杭打ち作業を行なった。10時過ぎには、約80mにわたって2列に杭打ち作業を終え、さらに水防作業を続行したが、10時30分頃、堤防は波打つよう決壊した。

写真3.2.1 破堤部下流側断面 (9月17日撮影)

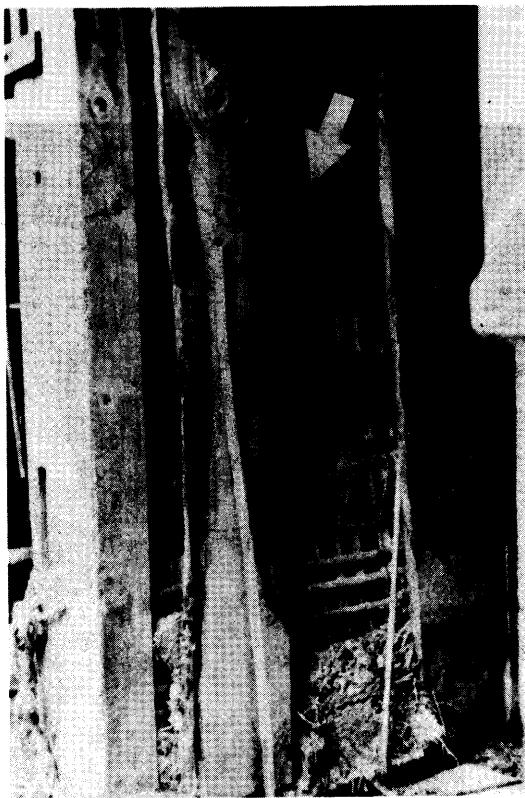
堤防決壊後、氾濫水がすぐに押し寄せた善光・大野・南条地区ではほとんど家財道具を持出せなかった。高台の家を除きほとんどの家が泥水に漬かり、タタミやふとんなどは泥と水とで使用できなくなった。氾濫水は泥とともに速度をもって来たので、壁がはげ落ちたり(写真3.3.1)、屋根瓦が流された家(写真3.3.2)が各所で見られた。道路上に置き去りにされた車で100m程度流されたものもあった。水に漬った家具の泥をすっかり落すことは困難だろう。タンスなどは乾燥させても歪みが残るし、徐々に中の水分が表面に出てくるのすべらなくなる。電気製品には漏電の心配が残る。さらに滞水していた泥水は、下水や水田の水あるいは工場排水・廃油や家畜等の雑菌などと混ざりっているから、食器は勿論のこと机やふとんに至るまで衛生上の危険がつきまとう(写真3.3.3)。

写真3.3.1 浸水によってはげ落ちた土壁
矢印は最高水位のあと
(領家で、10月19日撮影)

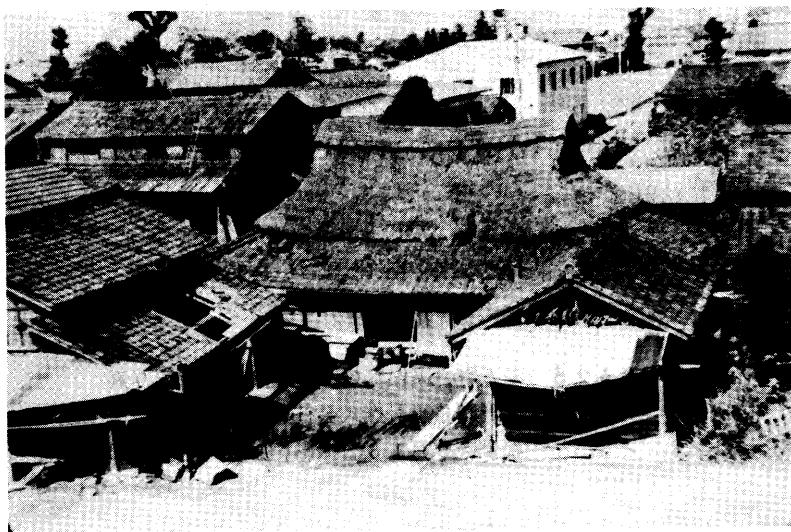
写真3.3.2 被災状況(南条地区にて10月21日撮影)

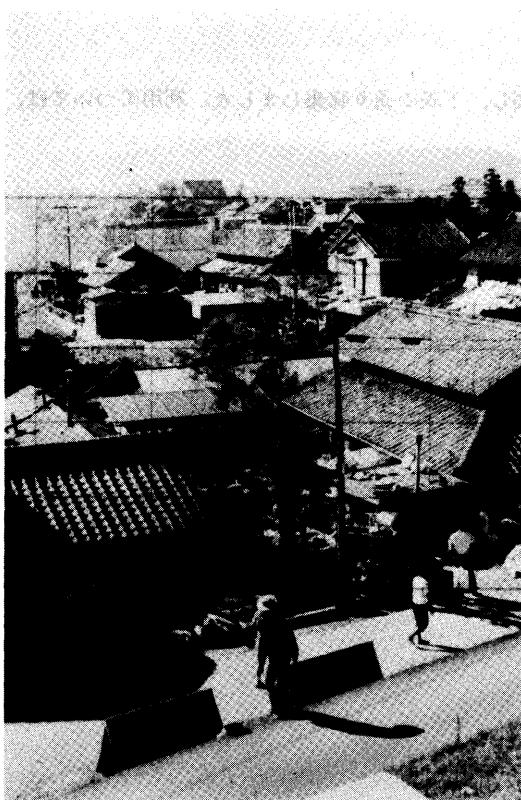
写真3.3.3 被災状況（森部地区，9月17日撮影）
