主要災害調査 第14号

1977年有珠山噴火による災害
現地調査報告

科学技術庁

国立防災科学技術センター

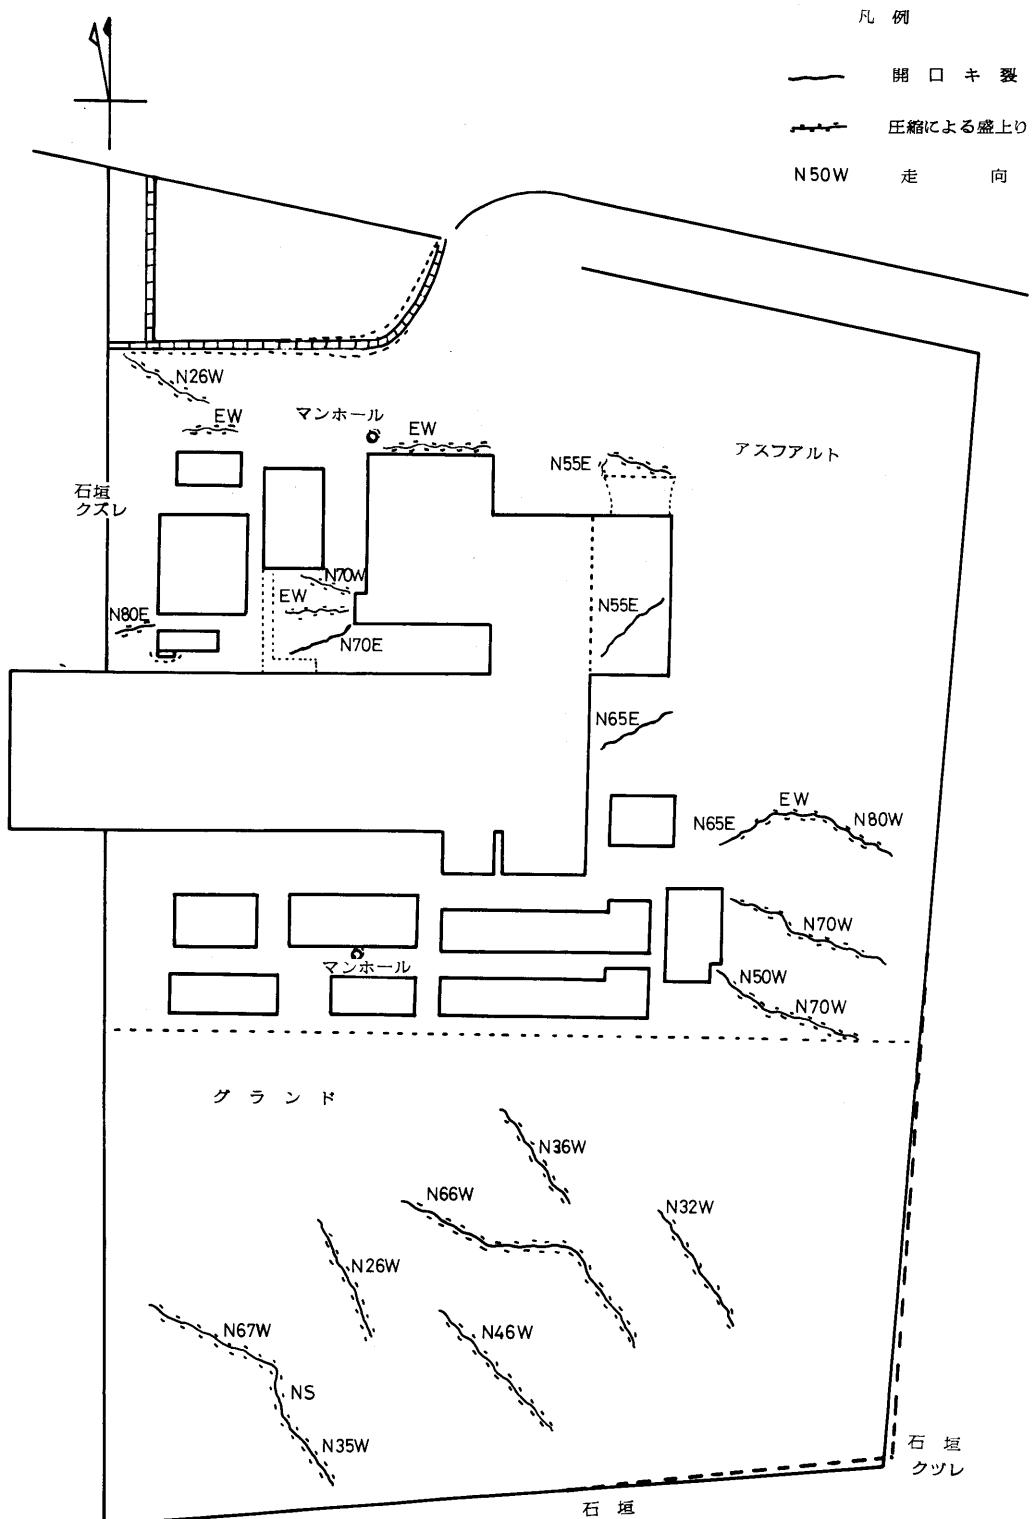
図7 三恵病院の地盤変動分布図

この病院は、今回の噴火に伴う地盤変動により、大きな被害をこうむった。敷地には図7に示すように多数の開口亀裂と圧縮による盛上りが認められる。この影響は建物にも現われ、破損やユガミを生じ、その結果、建物は使用不能となり、移転を余儀なくされた。次に細部について述べる。

1) 開口亀裂ならびに圧縮による盛上りには2, 3の規則性が認められる。すなわちグランド内の圧縮による盛上りには走向がN 30°W内外のものとN 66°W内外のものが認められ、またグランドでは開口亀裂を認めるることはできなかった。アスファルトで舗装された部分では、圧縮による盛上りの走向はN 70°W~EW方向のものが多いが、かなり方向の異なるものも存在する。これは建造物による影響のためであろう。アスファルトで舗装された部分の開口亀裂の走向はN 55°~70°Eの範囲の中に入る。

2) 2か所にマンホールが存在するが、マンホールの穴と一致していたアスファルトの空白部が円形のままであるが、マンホールの穴とくい違っており、そのくい違いの方向はN 50°E方向に最大となっている。

3) 花壇周辺の縁石は、アスファルトに比し、圧縮に対する抵抗性が強いため、いくつかの変動がみられた。花壇の南東側の縁石が南東方向にセリ出し、花壇の土と縁石の間に水平方向で最大巾320mmのスキ間があいている。また同じ縁石が圧縮によりブリッジ状に垂直方向に110mmもち上がっている。花壇の西側では南北方向にならんだ縁石の南端で、それに直角に接する南側の縁石が押され、反時計回りに回転し、その縁石の西端と南北方向の縁石の間には50mmのスキ間があいている。

4) 石垣のセリ出しによるクズレが2か所に認められる。一つは病院の敷地の西側にあり、もう一つはグランドの南東隅の部分である。特に後者は石垣の下の部分が北東側に移動したのに、石垣の上部は棚が南北方向にあり、それによって従来のまま保持されたため、下部と共に移動することができないで、破壊したと思われる。

建造物の水路(?)にかぶせた鉄板がブリッジ状に持上りがっている。鉄板の枚数は11枚で、1枚の長さが約1220mmで持上りは垂直方向に273mmである。

これらの現象から考えると、この地点では南西一北東方向の圧縮力が働いているものと思われる。

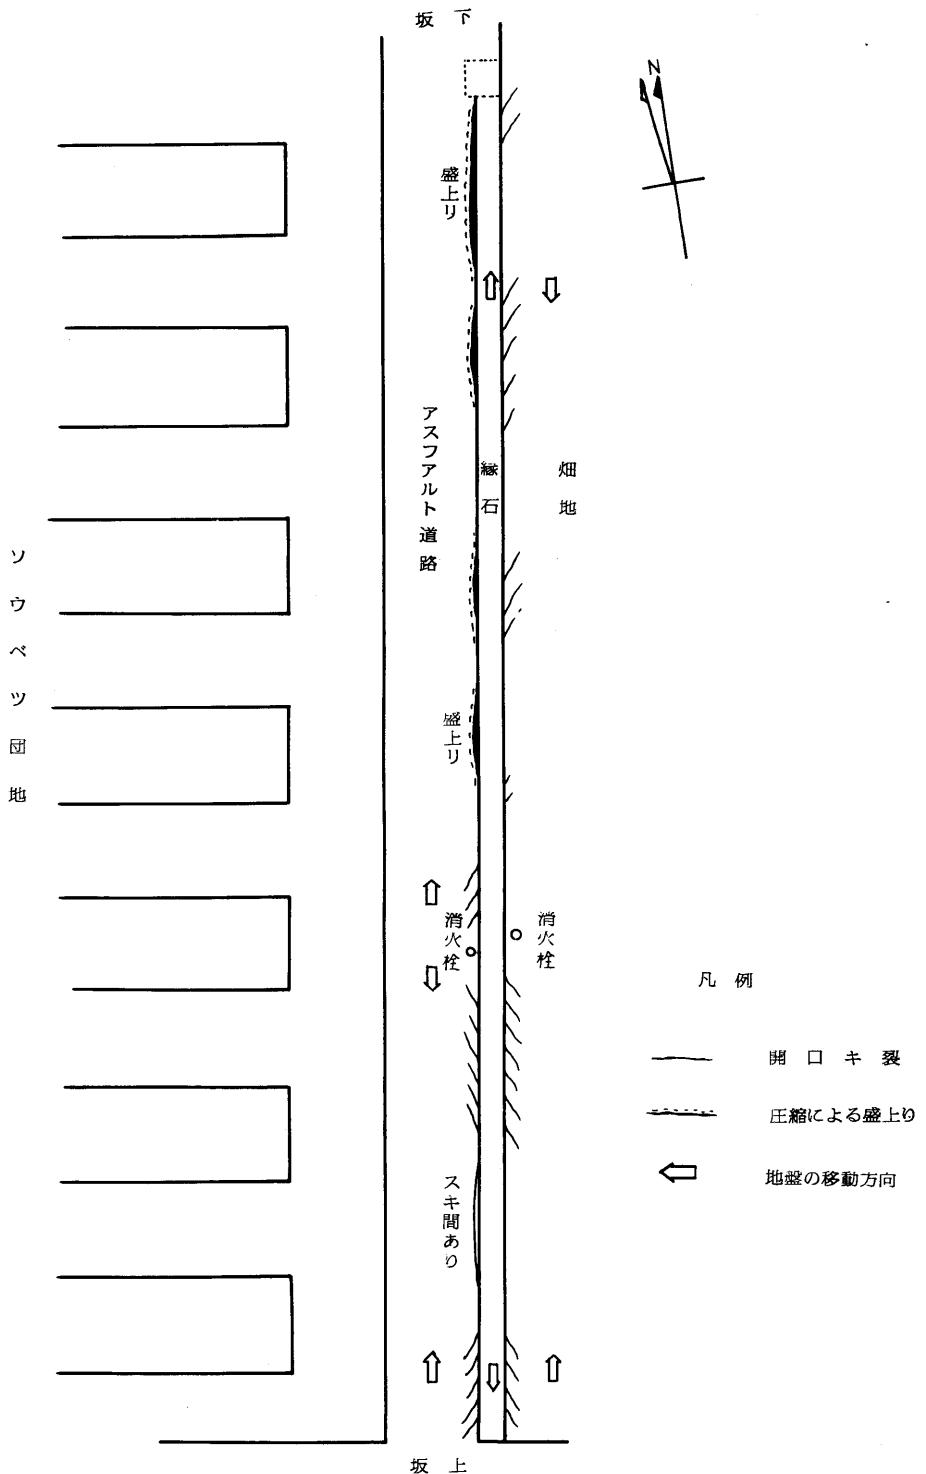
図8 壮警団地付近の地盤変動分布図

この団地は庄警温泉の西部地区にある。建造物では、団地のブロック積の壁に多少ヒビ割が入る程度で、それほど目立った被害は出でていない。ただ団地の側方を通る道路で、開口亀裂と圧縮による盛上りが認められる。その形態は図8に示すごとくである。坂道の上部と下部では地盤の相対的な移動方向が異なっている。これは縁石とアスファルトならびに畑地との間で、圧縮に対する抵抗が異なることによる。畑地と縁石の間では、矢印で示すような、単純な動きをしているが、アスファルトの道路では消火栓の近辺で、その動きが畑地と異なっている。これは消火栓が地中深い位置まで入っているため、圧縮に対して一つの抵抗体として働いているためであろう。畑地の方の消火栓の印は単に標示にすぎないので、畑地と共に移動していることが考えられる。

壮警団地に被害が少ないので、圧縮方向に対して、おおむね直角方向に建物の長辺が向いていることと、単純な形態をしているためと思われる。

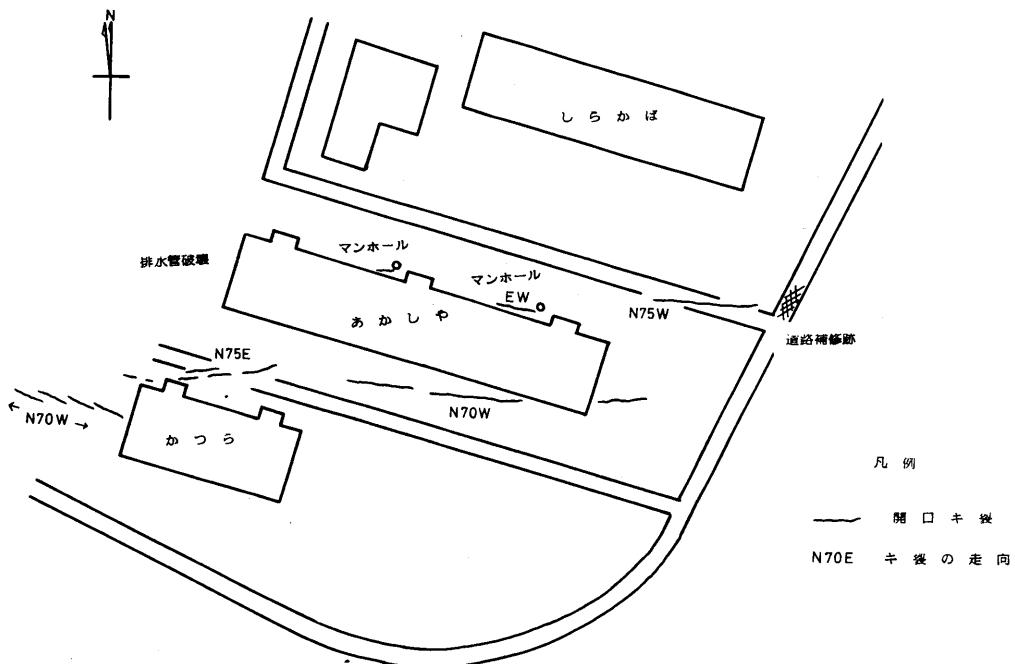
図9 洞爺マンション付近の地盤変動分布図

この地点の地盤変動の特色は圧縮による盛上りが認められず、その形態がすべて開口亀裂という点である。またその走向はN70°W～N75°E方向で、おおよそ東西方向であり、開口巾は25～35mmで、30mm前後の右ずれである。

この開口亀裂群が外周の道路と交差する場所(図9中の道路補修跡の地点)において、道路に沿って埋設されている250mmの水道管の継手のゴム栓が、9月12日、10月1日、10月16日の3度抜けるという被害が出ている。

また、この地点の歩道との境の縁石は、縁石相互間で40mm～50mmのスキ間があいていて右ずれで20mm内外くい違っている。

これらの現象から判断して、ここではほぼ南北方向に地盤が伸びていると考えられる。

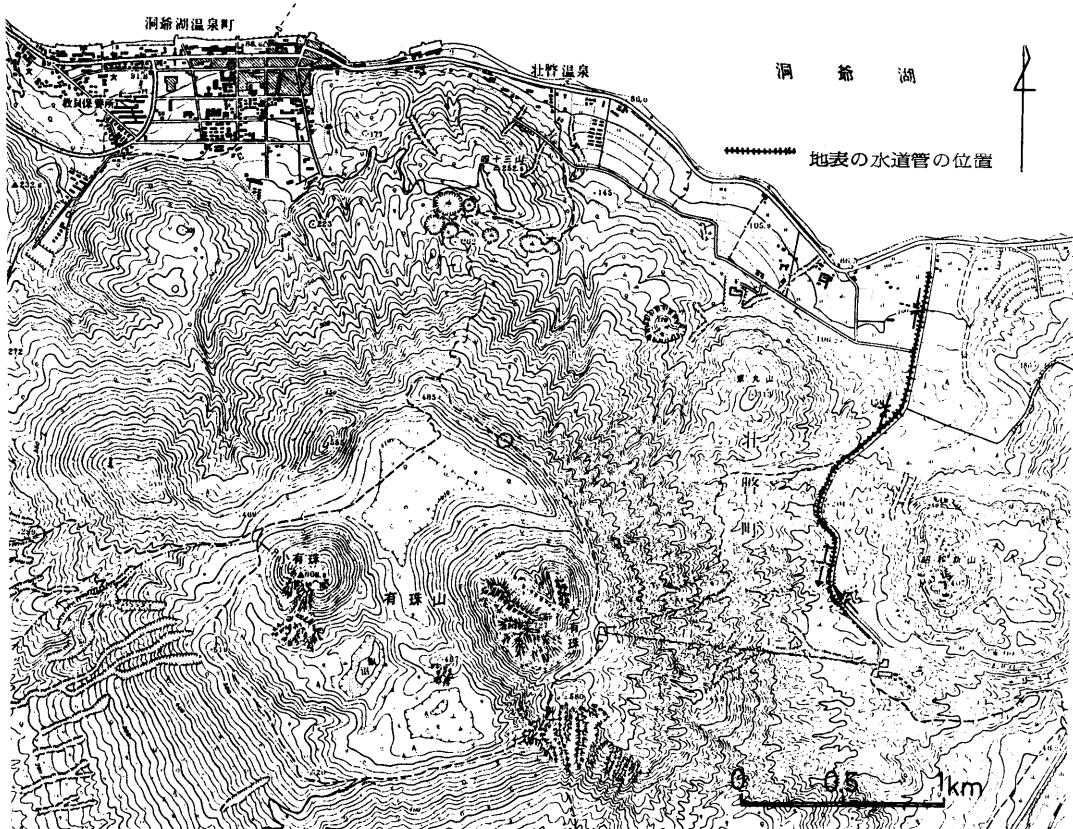
図10 地表に設置された簡易水道の位置図（基図：国土地理院発行 1/2.5万地形図「虻田」）

昭和新山山麓から道道昭和新山線沿いで道道洞爺湖・登別線に至る約2kmの区間で、地盤変動による水道管の破壊が発生したため、水道管は地表に新設された。

本来、地下に埋設されるべき水道管（特に寒冷地では冬場に凍結の問題がある）が地表に仮設せざるを得なかったことからも変動量の大きさがうかがえる。地表に設置した区間を図10に示す。図でわかるように、この区間で地盤が伸張している区域と圧縮されている区間があり、この結果、水道管が一部では地盤変動にしたがって、地表を移動している（写真14, 15参照）。

水道管などの地下埋設物は、特に地盤変動により被災すると修理が困難で時間を要する。このため地表に設置した水道管は比較的被害が少ないと、応力が集中する場所が割合限定されることから、部分的にでも配管を地表に設置すべきであろう。

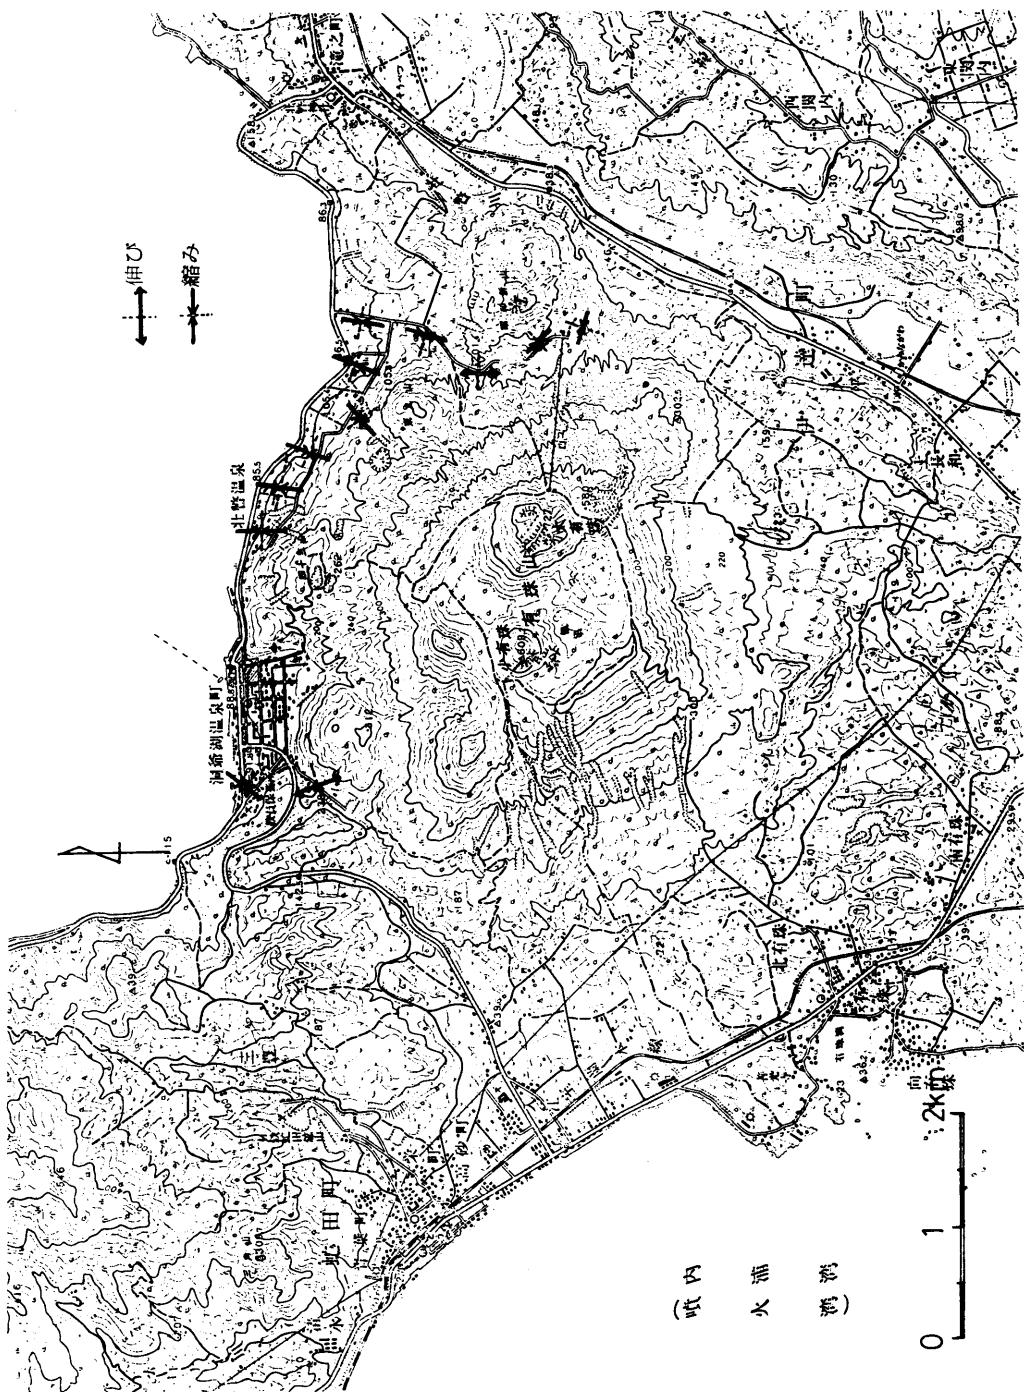
図11 調査地域内の地盤変動図（基図：国土地理院発行 1／5万地形図「虹田」）

縁石はともかく、排水路が変形すると用をなさなくなる。コンクリート製のU字溝が、よく排水路の途中に設けてある集水桿部分に応力が集中して金属のフタが変形をきたしている。おそらく集水桿本来の機能を失うまでは時間がかかるであろうが、この種の変形がよくみられた。これまでの地盤変動による災害から調査地域内の地盤変動状況をまとめると図11に示すようになる。

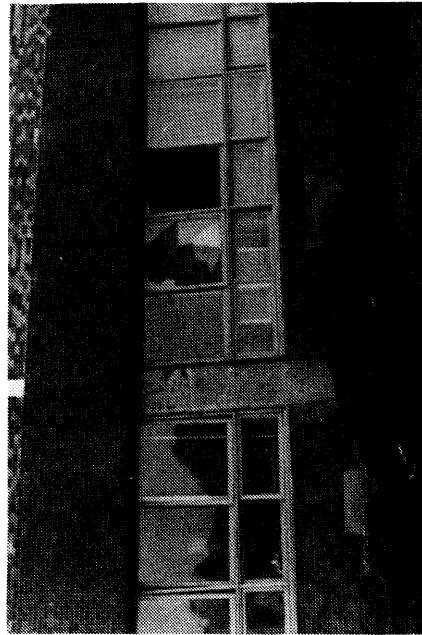
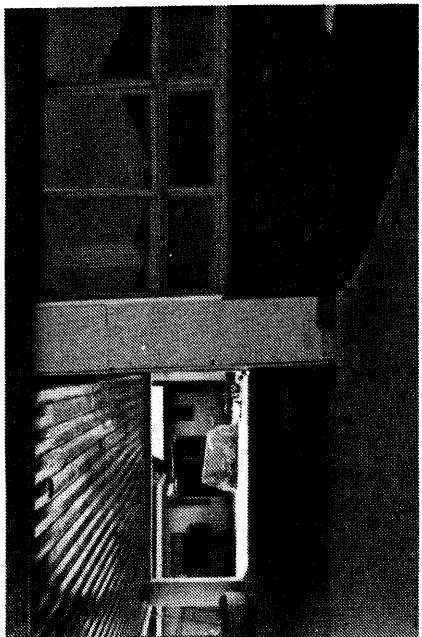
写真1, 2

地盤変動による建物のひずみ（三恵病院）（職員、患者等は全員避難した。昭和52年10月撮影）

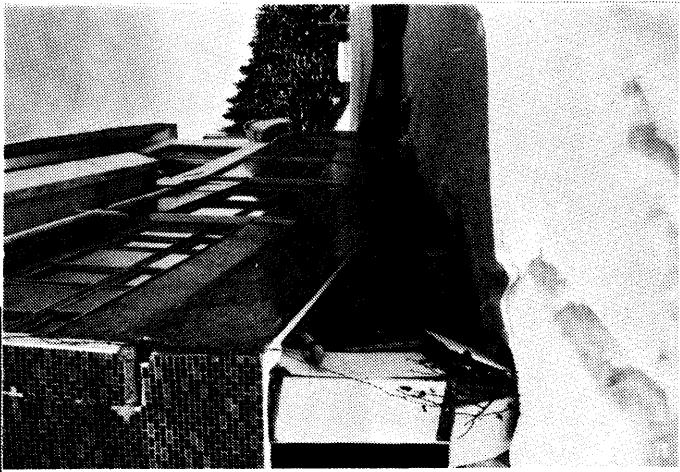
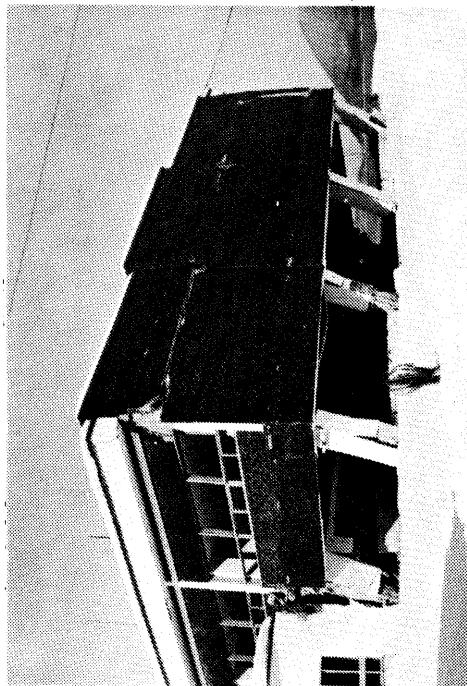
写真3, 4

建物の倒壊状況（三恵病院。時期は調査出来なかつた。昭和53年2月撮影）

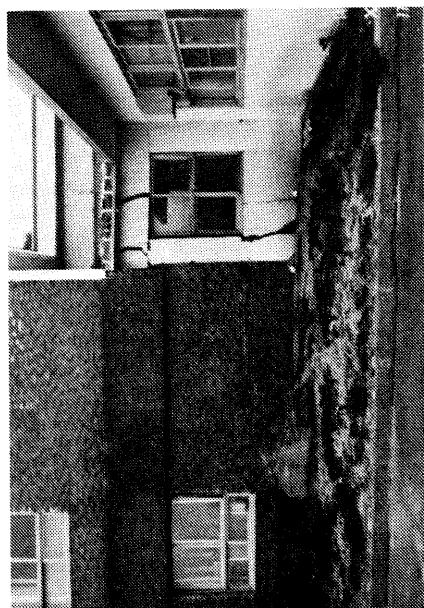
写真5
建物の連結部の亀裂（三恵病院）

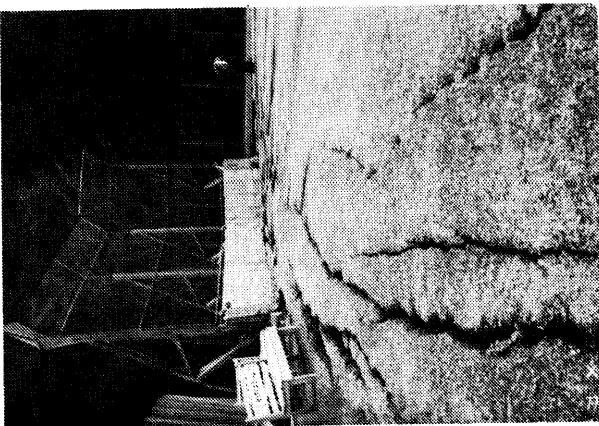
写真6
断裂の走るグランド（三恵病院）

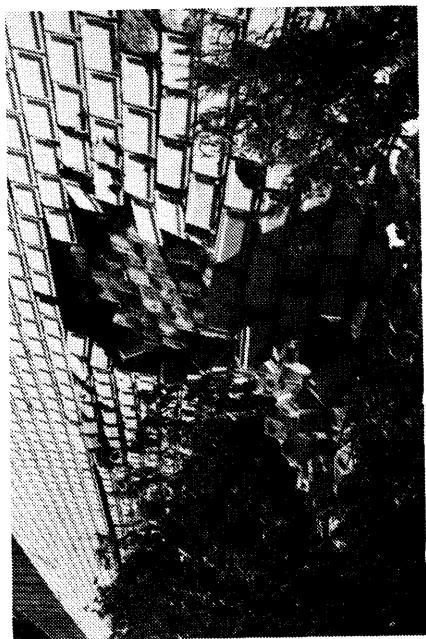
写真7, 8
崩落した石垣 地盤変動の影響をうけて, ずれやふくらみにより崩れた（三恵病院）

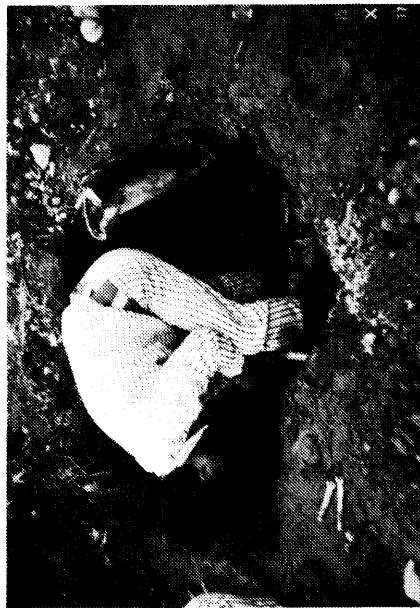
写真 11
地盤変動により破損した温泉パイプの修理

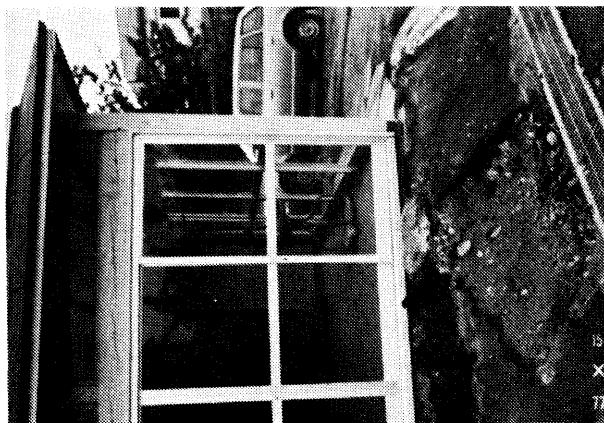
写真 10
開閉が不自由になったガラス戸
地盤変動による（大有珠の北山麓）

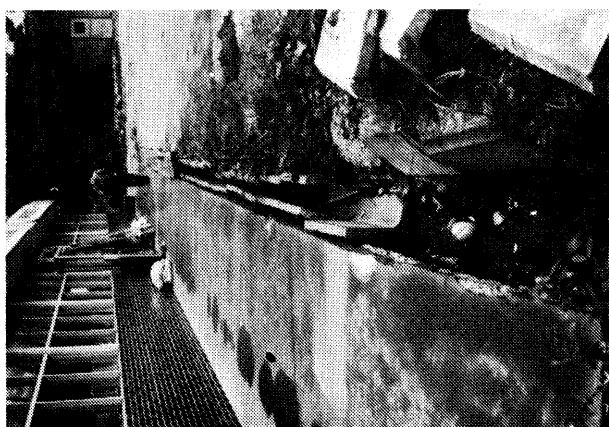
前述のように道路はあまり被害がなかったが、道路に接している縁石や排水路に被害が出ている。写真9に示すように地盤の圧縮により排水路が押しつぶされたり、写真31のよう地面から浮きあがりブリッジ状になったりする。縁石は、押しつぶされたという例はなかったが、横にはみ出して來たり、ブリッジ状になったりしている。

写真 9
破壊されたU字溝 地盤の圧縮による。
(昭和新山ロープウェイ山麓駅付近)

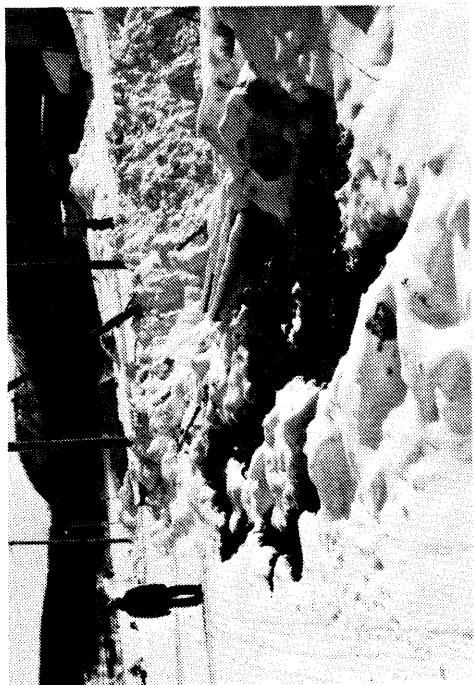
写真12, 13

温泉パイプの破損位置 横雪のために破損位置がよくわかる。
地元の方の話では修理しても追い付かないとの
こと。

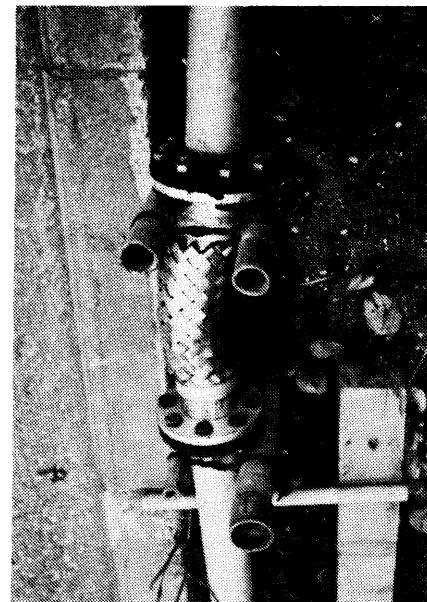
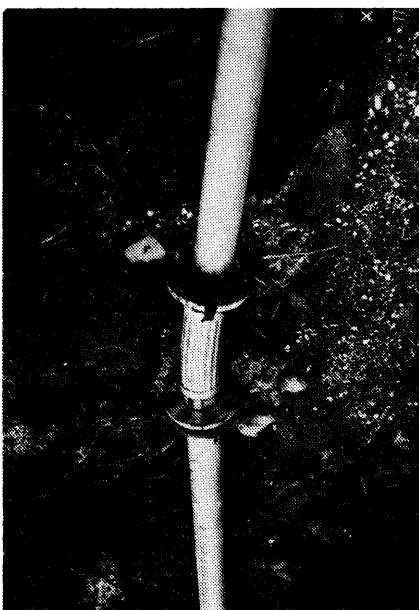
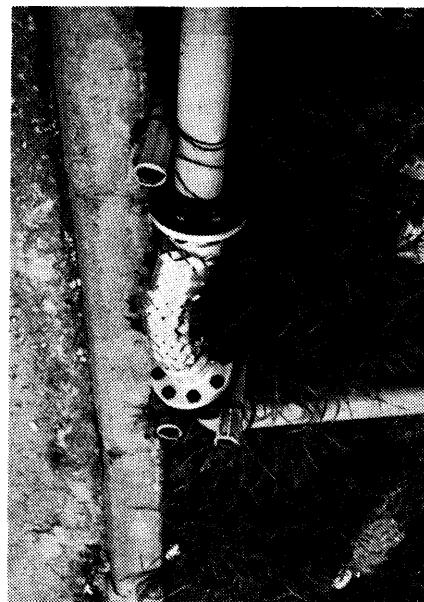
この地盤変動に対し、本来の機能を果すため水道管は地表に設置した他に水道管と水道管の接合を写真16に示すようなフレキシブルにしてあるし、また、水道管の地表部分の固定の仕方もあまりがっちりと止めないで、地面の変動にある程度は追従可能になっている。

しかし、管と管の接合部に変動の影響が集中して、写真17, 18にみられるように変形をきたしいずれは切断されるであろう。それでも後述する虻田町の浄水場近くで被災している地下埋設の水道管修理に要する時間より少い時間で修理可能で、それだけ断水時間は少なくてすむであろう。

写真 16, 17, 18
水道管接合部の歪み状況 水道管接合部分につけたフレキシブル・ジョイント
次第に歪んで行く様子がわかる。

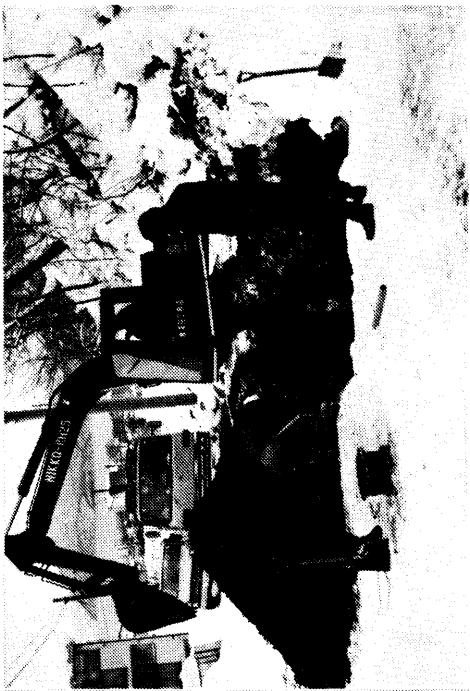
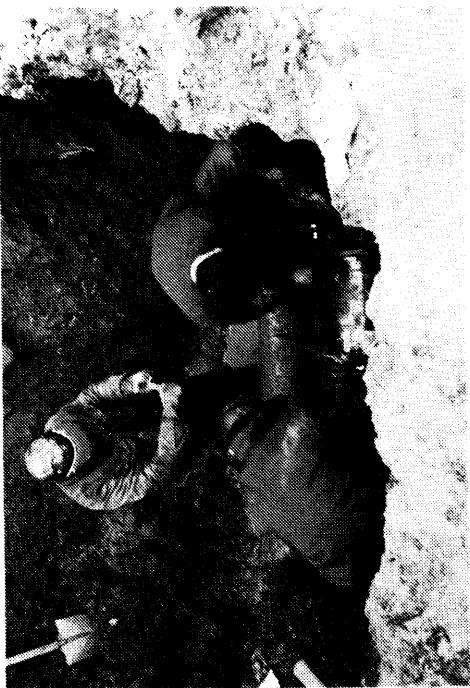
虻田町の浄水場近傍で洞爺マンション脇の水道管は、地下埋設のままで使用している。このため地盤変動で度々水道管が破損し、その度に修理を要し付近住民は水の使用が出来なくなる事態となる。

写真19, 20
給水本管の修理 (虹田町浄水場付近)
 $250 \text{ m}/\text{m}$ のパイプの継目が地盤変動により
引きはがされる。

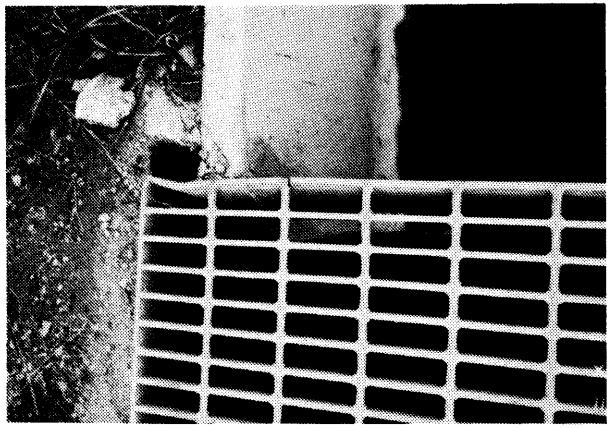
写真21
ひびがはいり始めた排水路の集水溝

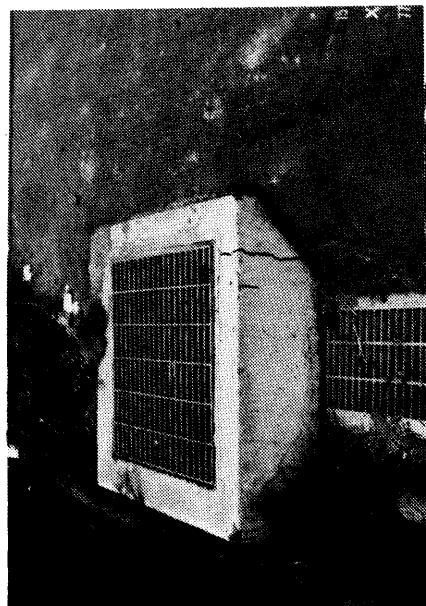
写真22
U字溝に押されて変形する集水溝のフタ

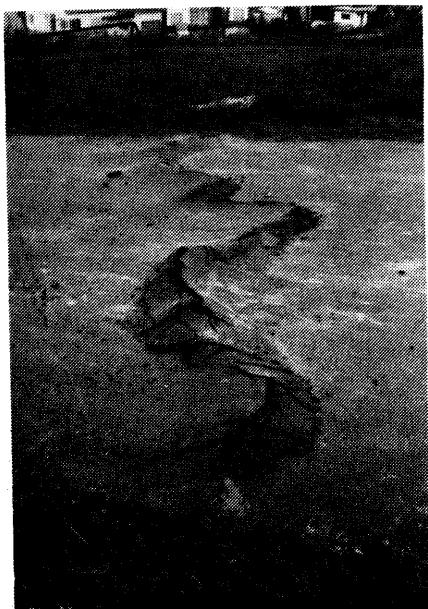
写真 23
道路上に出来た地盤の圧縮による盛上り（比高数 cm ~ 10 cm 程度）

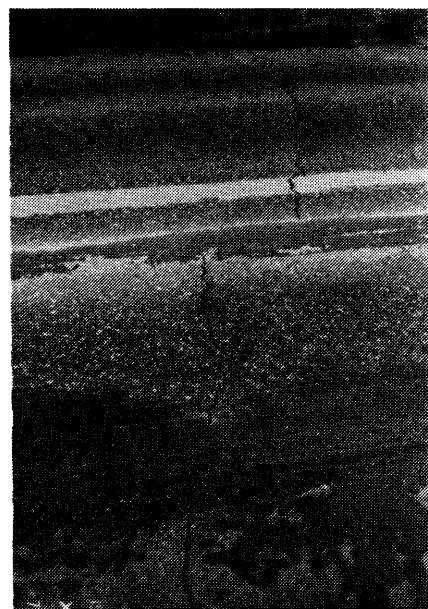
写真 24
道路の亀裂 この程度ならまだ車の通行に支障はない。

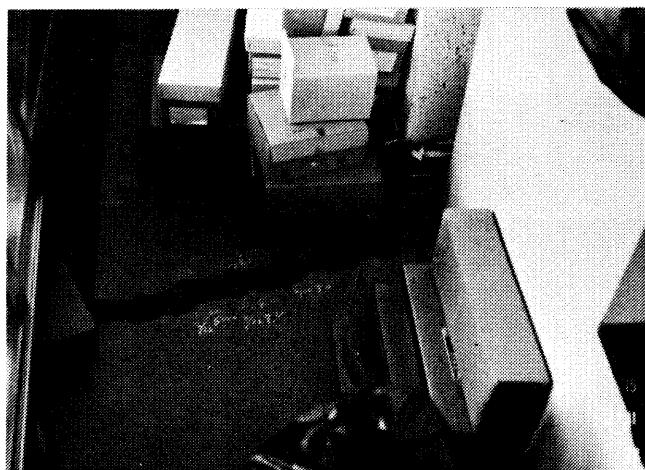
写真 25
店内の床を走る断裂 開口と横ずれの様子がわかる。
(有珠山北山麓)

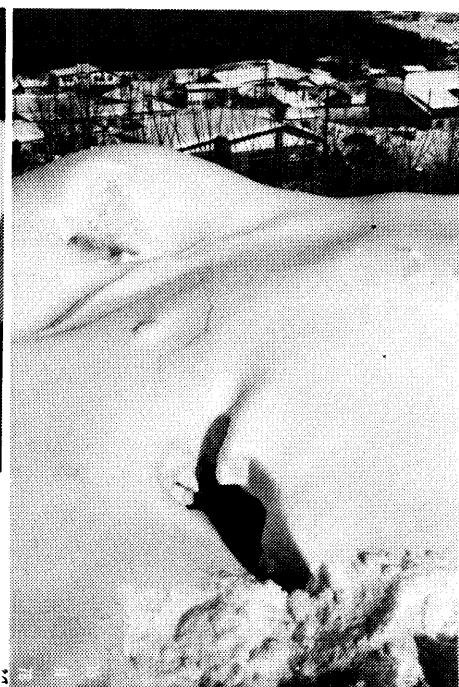
写真 26
新雪に走るトラック 断層の変動が速いのか、雪の下を走る断裂と地震による影響かは不明

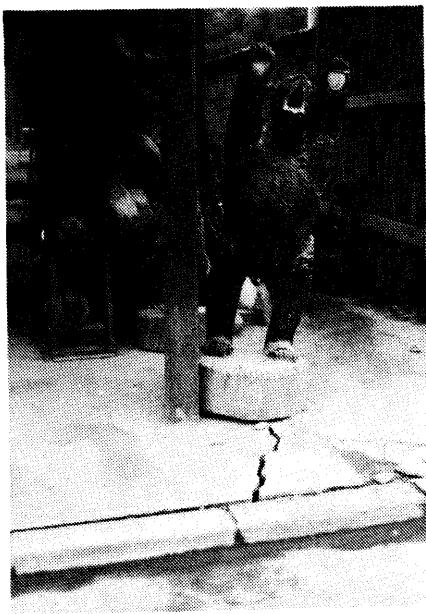
写真 27
傾いた名物置物のひぐま 床に
亀裂が入いって傾いた

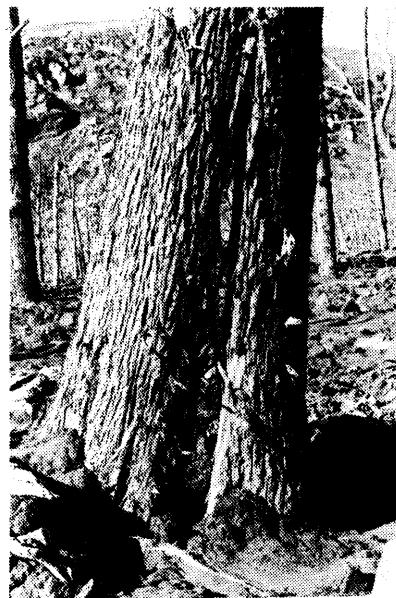
写真 28
断層によってさけた樹木
(有珠火口原第4火口付近)

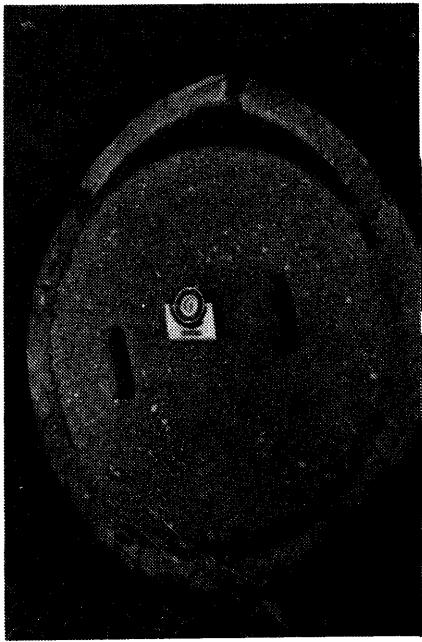
写真 30
変形したマンホール 短軸方向にユニバーサルクリーナーが置いてある
(N 80°W, 壮瞥温泉太陽生命厚生寮の庭)

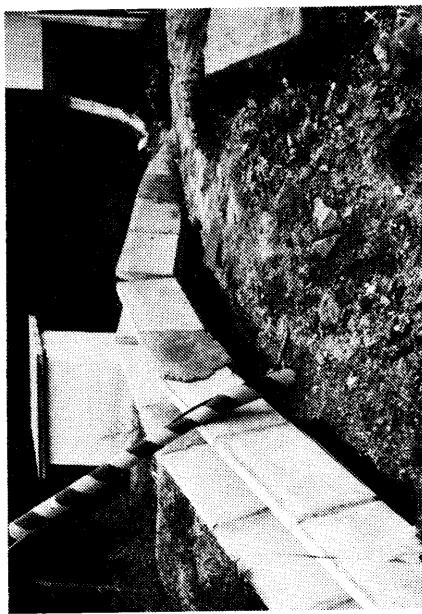
写真 31
地盤変動によってできたU字溝のアーチ
(長日園前庭東端)

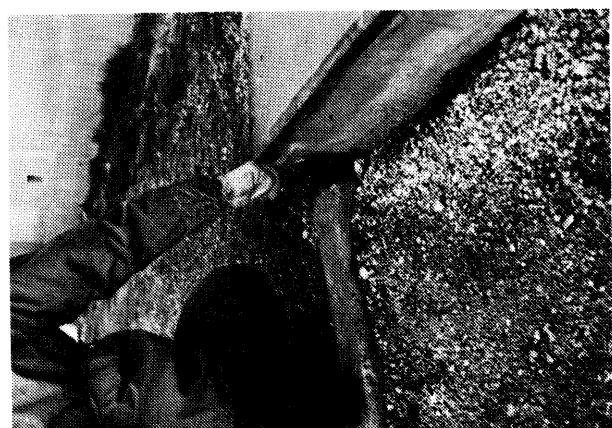
写真 32
ずれた玄関のタキとU字溝 玄関前のタキと
元は指先の位置にあったU字溝がこんなにずれて
しまった(洞爺マシショソ)

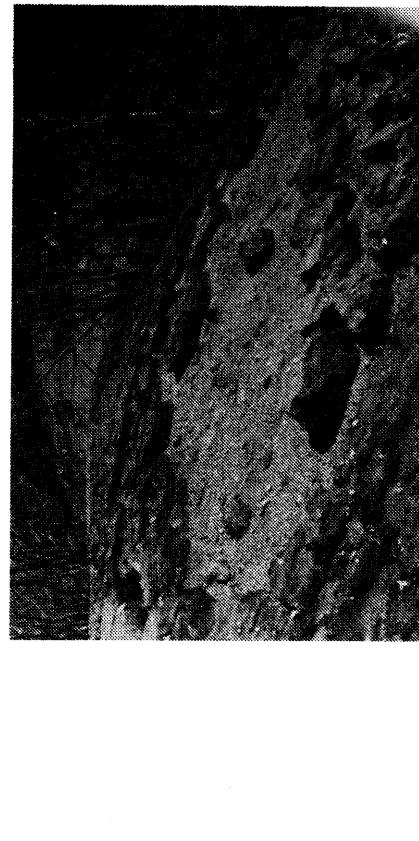
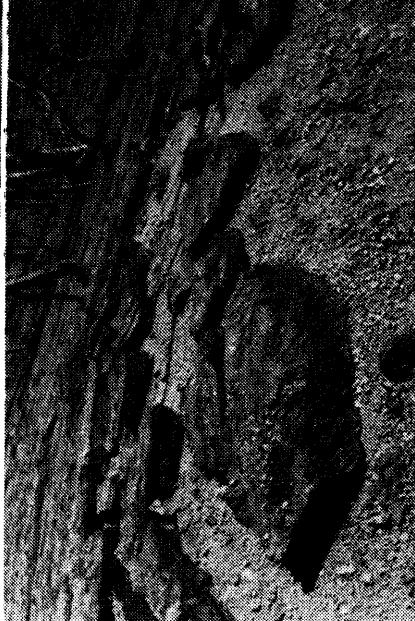
写真38, 39

固結した火山灰の滑落 有珠外輪山西側尾根に堆積し、固結（水により固型化した）したやや細粒の火山灰が粗粒の軽石層の上をブロッケ状に滑落、軽石は、一種のコロの動きをしていると考えられる。

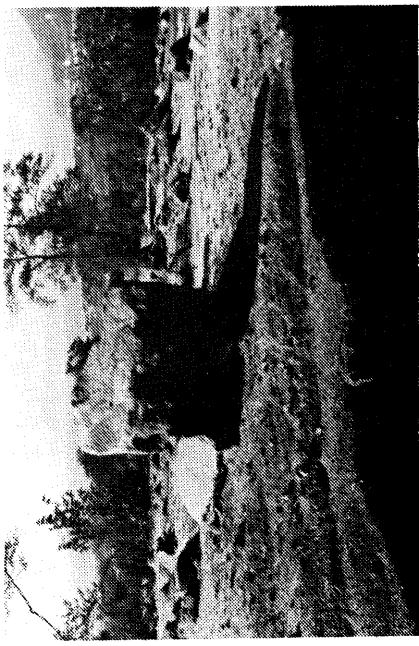
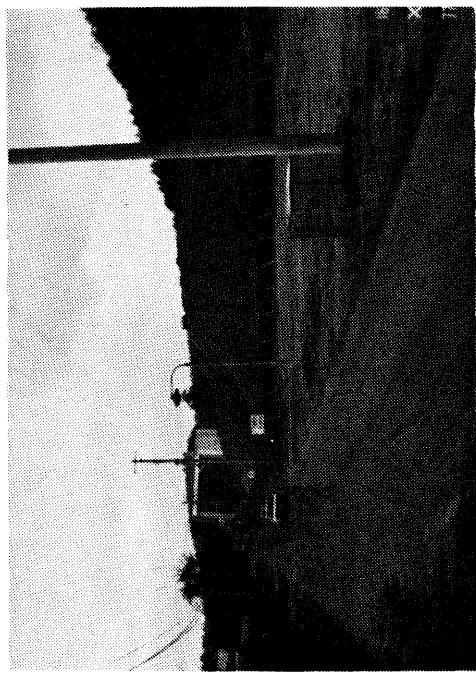
写真 48 , 49

なお、虹田町内3か所には、温泉街に堆積した火山灰等を集積してある（写真48、49）。堆積物の流出を防ぐためのフェンスが流出に耐え得るか不明であるが、1965年6月26日に川崎市久未に発生した灰津波（通称）すなわち、谷頭部に集積した石炭灰が簡易な土留の棚をやぶって崩壊し、住宅を埋没した例のようにならなければよいがと考える。なるべく写真のような集積方法はとらない方がよく、当初の目的地である海岸の埋立予定地へ集積すべきである。

集積された火山灰 道路や湖に降った灰はきれいに片付けられ、このように集積してある。これが泥流化しなければよいが。
