主要災害調査 第15号

1978年宮城県沖地震による災害
現地調査報告

科学技術庁

国立防災科学技術センター

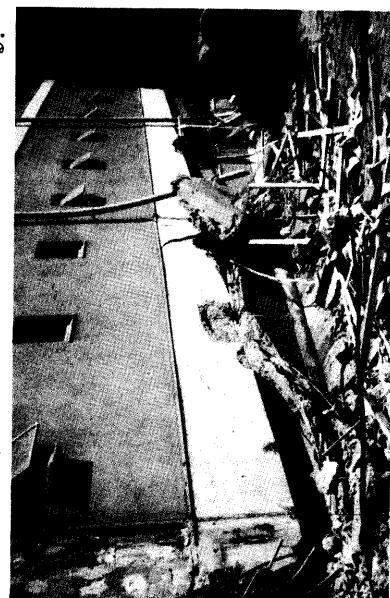
RC－4階建で隣接する鉄骨の大型倉庫がこの建物の方へ傾いていた。倒壊した建物の中でこれが一番大きい。3×5スパンで、昭和48年2月に定礎とのことである。1階柱は60cm角で異形鉄筋を使っている。フープ間隔は25cmぐらいであった。

写真9 R.C. 4階建、側面（東向き）。奥の左は鉄骨の倉庫、手前は2階建のショールーム。（6.15、仙台市太和町、矢崎総業仙台支店、写真16まで）

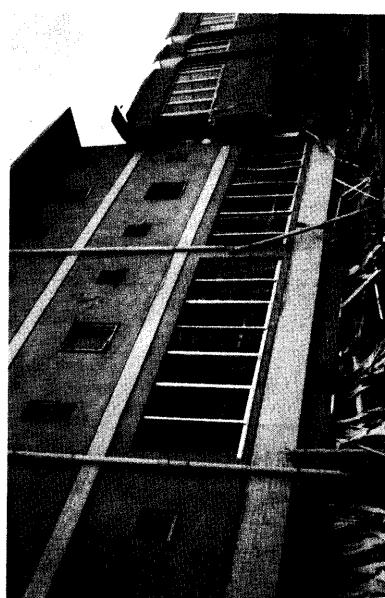
写真10 ショールーム側（北向き）の1階柱の被害が大きく、その方向に傾く

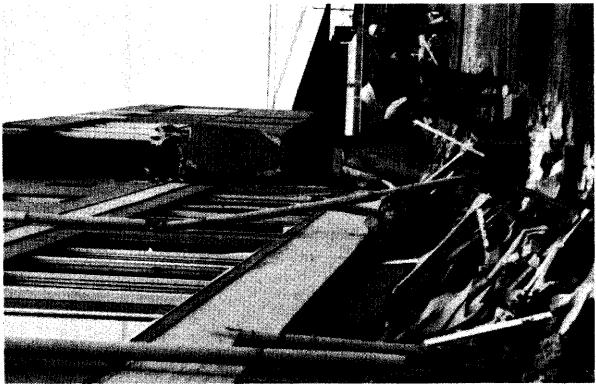
写真13 1階柱の崩壊状況
(写真15まで同)

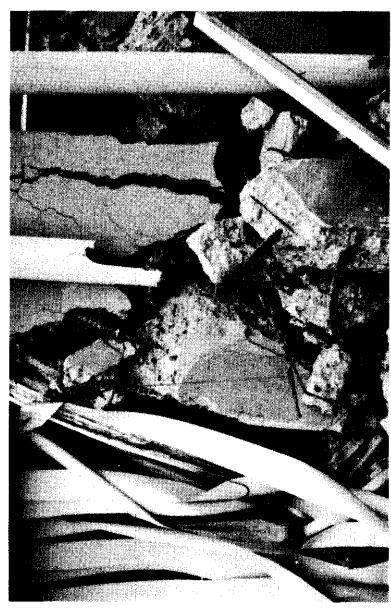
写真16 ショールーム内 窓やケースのガラス
が散乱していた。前面のガラスはすべて
割れた。

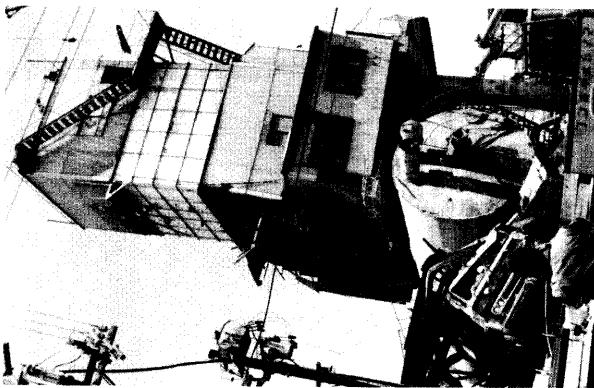
鉄骨の建物も被害をかなり受けている。泉市の2階建（1階が作業場、2階が事務所）ではプレースのボルトが切れ、1階のH－200の柱が約50cmぐらい傾いていた。外壁が落ちる被害を生じた鉄骨造もある。仙台のエンドウ配送センターの鉄骨の倉庫は胴縁にスポット溶接された波形鉄板下地のラスモルタル（厚さ30mm）が3方に倒れていた。泉市七北田の鉄骨造の家具店ではプレキャストコンクリートのカーテンウォールが取付部で破損し落下した。

写真18 落下した倉庫の外壁。（6.15, 仙
台市卸町, 運藤配送センター）

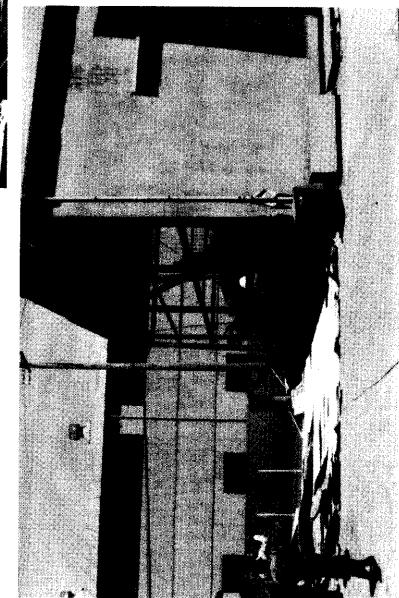
RCの3階建で延床面積372m²であり、3×2スパンである。鉄筋は丸棒を用いている。コンクリートには分離がかなり見られる。建設して12～13年になる建物であるが、長手方向には壁がほとんどなかった。

写真19 R.C. 3階建（372 m²）・1階柱がつぶ
れた。（左手が東, 手前北）（6.15仙台市
苦竹, パロマ仙台支店, 写真20も）

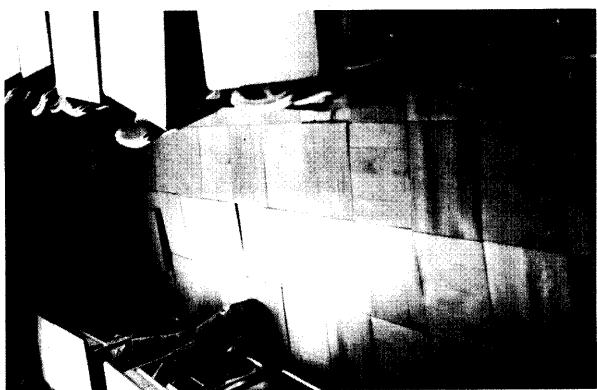
写真24 ろうかの壁に走るキレツ、部分的に
な壁のはく落。

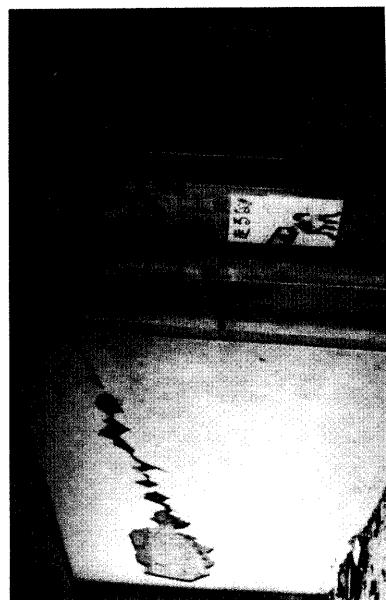
写真21 4階建の校舎。建物と地面との間に約10
cmの段差が生じる。(6.16、泉市南光合小
学校、写真24まで)

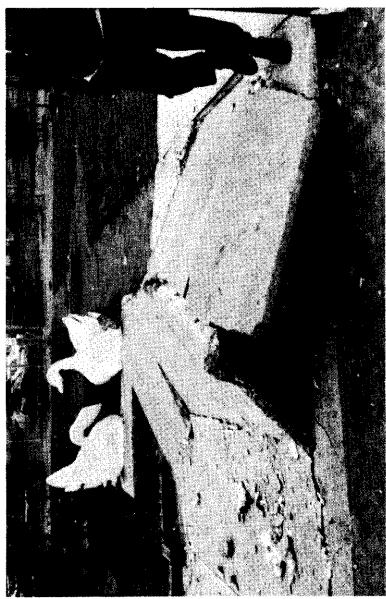
写真22 校庭に続くコンクリートの道路が盛り上
がる。

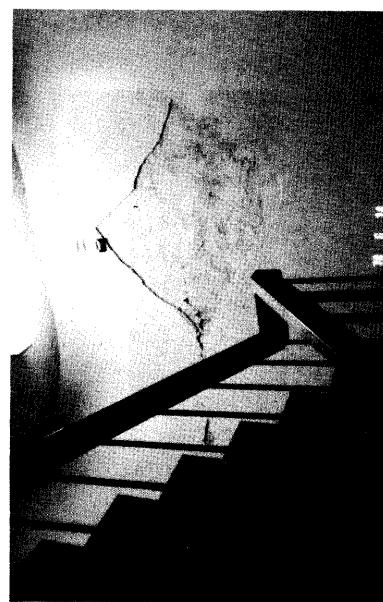
写真27 天井板はずれて落下した。(6.16、泉市役所、写真28同)。

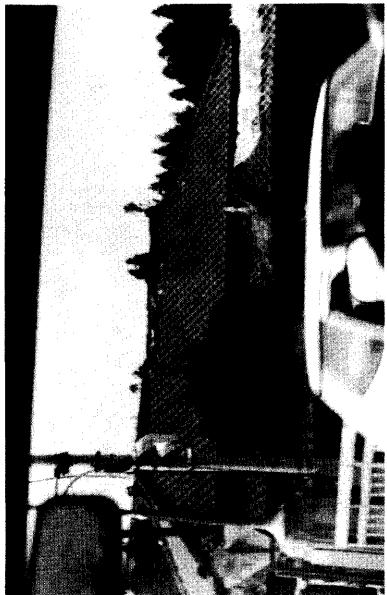
写真30 寺のへい、ブロックべい、石べい以外
でもこのようなへいの被害が数多く見ら
れた。 (6.16, 仙台市内)

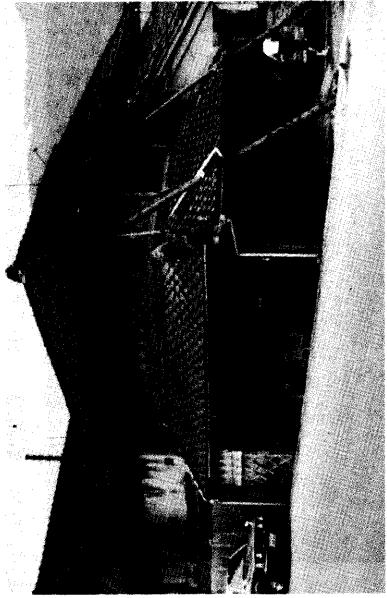
写真31 土蔵造り 2階建家具 (商店) の被害。
山側が東で手前が西向き。店内の酒ビン
5割ほどが倒れて割れたといふ。土蔵造
りは重いので地震による被害を受けやす
い。 (6.17, 福島市森合, 写真32同)

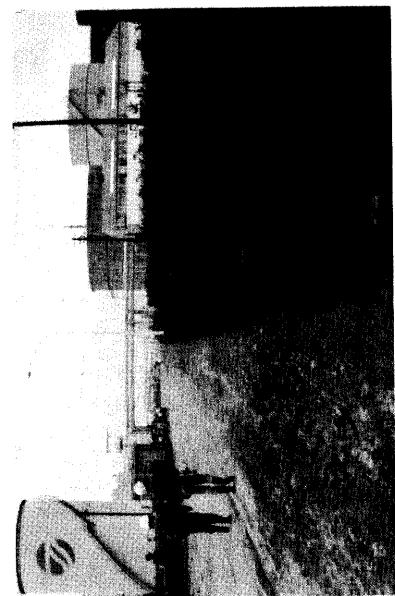
3基のタンクとも側板と底板の溶接部が破壊したため石油が流出し、基礎部のサンドマットを洗掘した。T-131のタンクにはこのとき石油がはね上った跡がある。タンク屋根の陥没および側板の座屈は急激な石油流出によるタンク内圧力の降下のため起ったものと説明された。消防当局の話によるとT-229のタンクにわずかな傾きが見られ、付近の地盤状況などからみて直線状の地盤変動があったのではないかとのことである。この破損により東北石油構内および港内に防油堤を越えて石油が流出したが、港内にオイルフェンスを即座に張り、外洋への石油流出を未然に防いだ。このため水島のような海洋汚染を起こさずに済んだ。

写真37 石油タンクの流出事故。あふれた油で構内は真黒。作業用道路にぼうだな量の砂がまかれた。(6.15、東北石油仙台製油所、写真48まで)

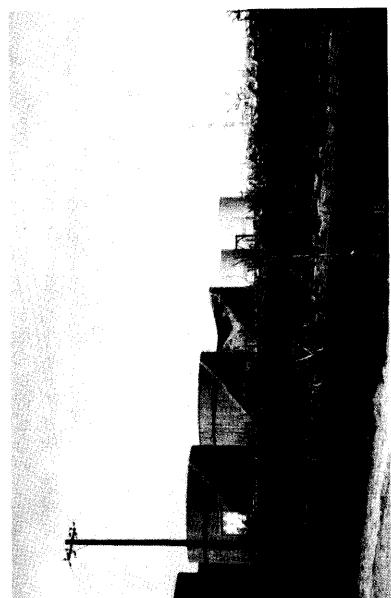
写真38 T-224号タンク。流出に伴うサクションのため座屈した側板と屋根。

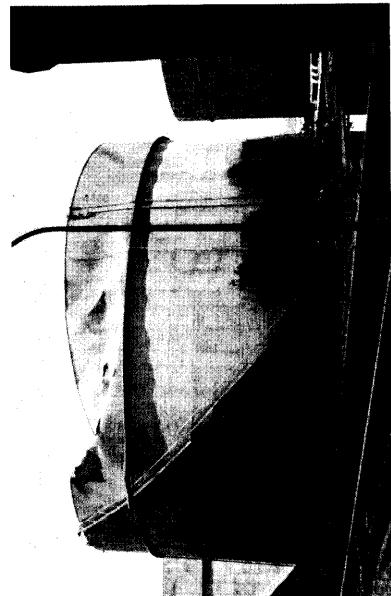
写真40 写真39と同じ。

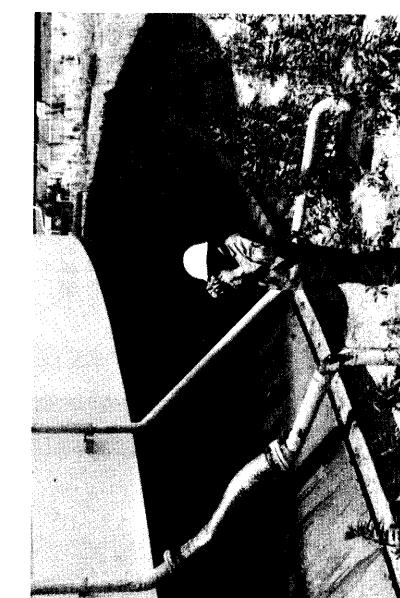
写真42 壊れたタンク（右側）から一時的に噴出した左側のタンク（手前から三番目）に飛び散った。

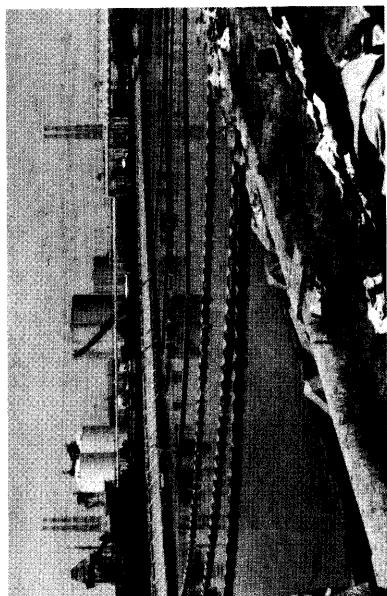
写真45 タンク群の西側、仙台新港の北航路に張られたオイルフェンス。

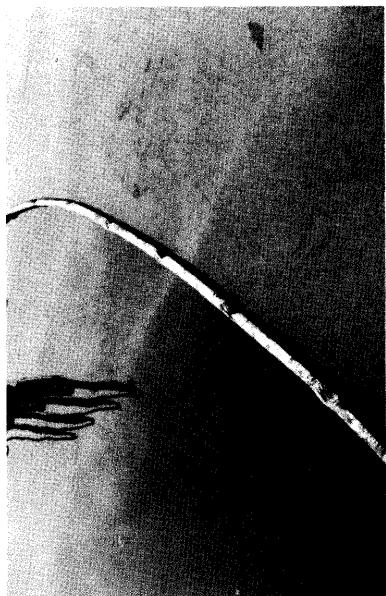
写真46 オイルフェンスによってくい止められた油(右)。

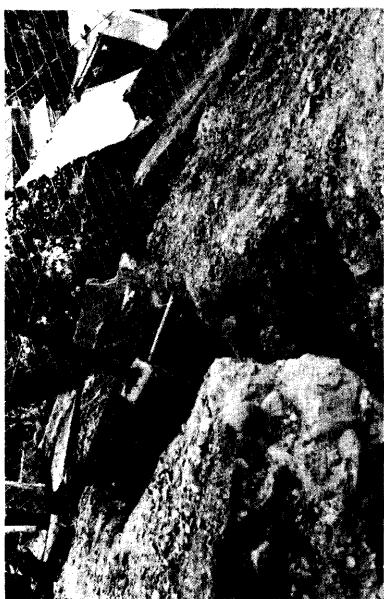
写真52 地すべり斜面上のクラック。

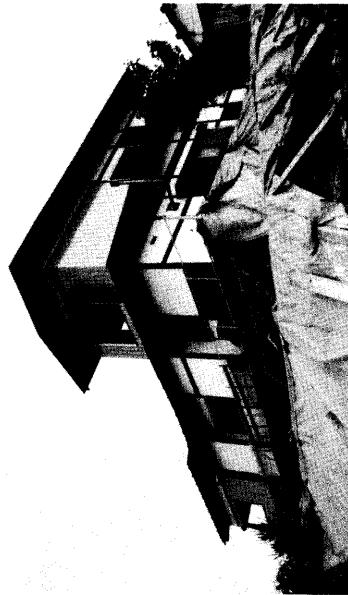
写真55 写真54に同じ。雨水の浸透で地すべりの拡大を防いでいる。この付近ではさらに地すべりが進み建物の倒壊の危険がせまり、家屋を取り壊さなければならなくなつたところもある。

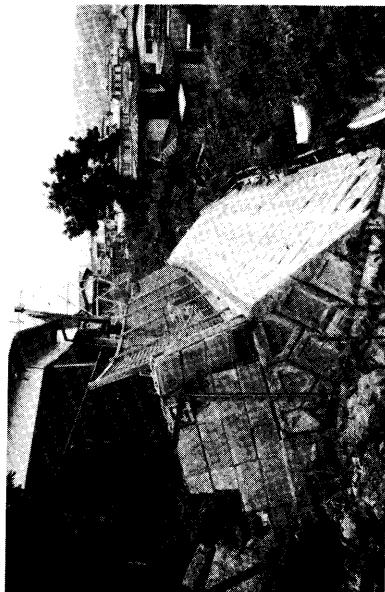
写真54 地すべりによる建物地盤の変動と建物の破壊。

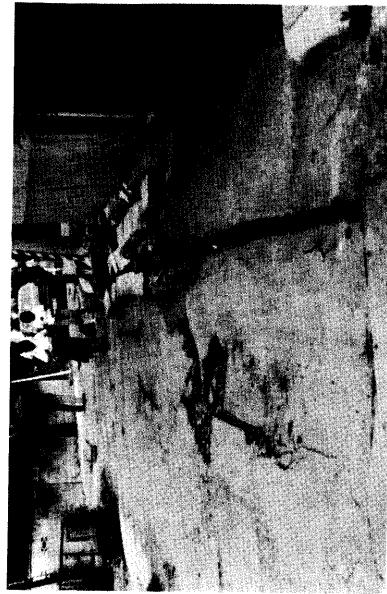
写真56 道路路盤の破壊。

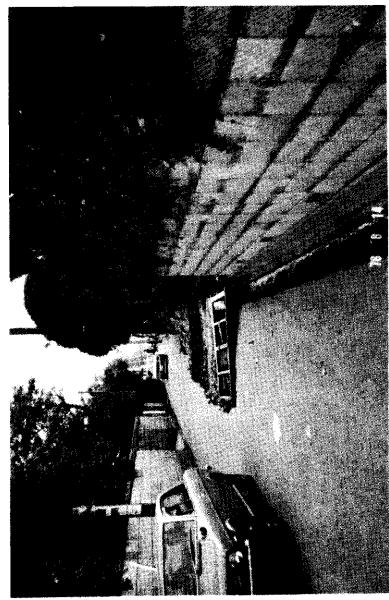
写真61 プロックベいの倒壊。 (6.14, 仙台市内)

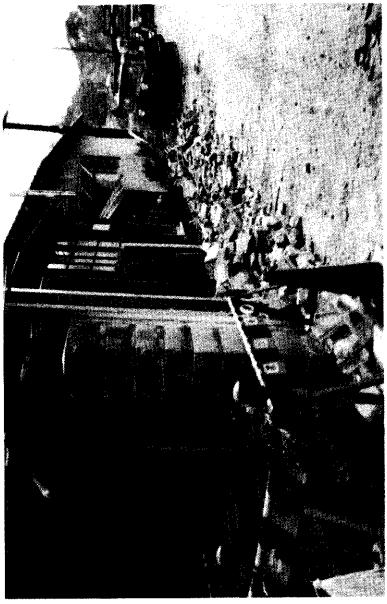
写真62 プロックベいの倒壊。 (6.14, 白石市の付
近)

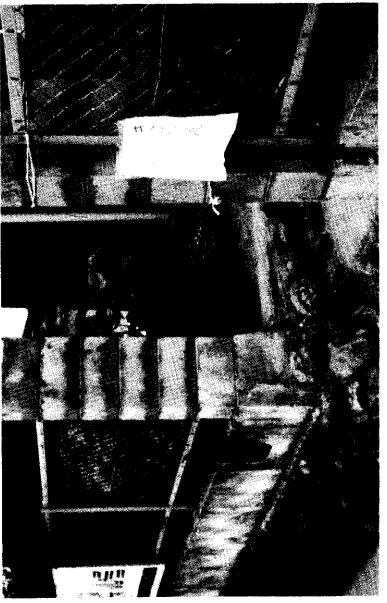
写真64 基礎がぐらつき「きけん」の張紙を出
したプロックベい。 (6.16, 泉市七北田黒松)。

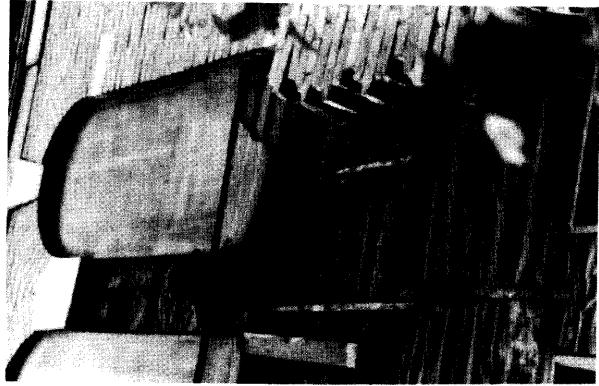
写真71 写真70に同じ。

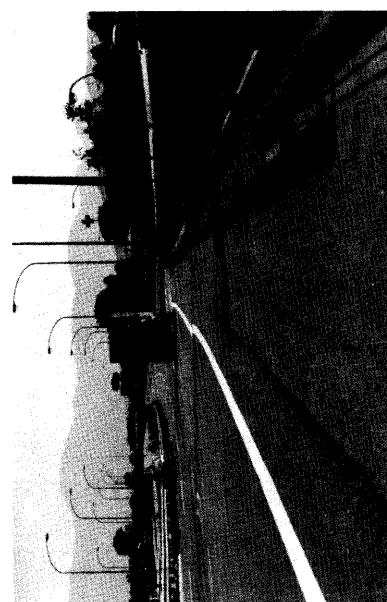
写真73 段差ができるて応急措置を施した道路。
(6.14, 東北高速道路白石インターチェンジ付近)
