4. 昭和56年豪雪による雪崩災害

4.1 はじめに

4.2.1 1.7 大倉雪崩災害

4.2.2 1.1.8 下折立雪崩災害

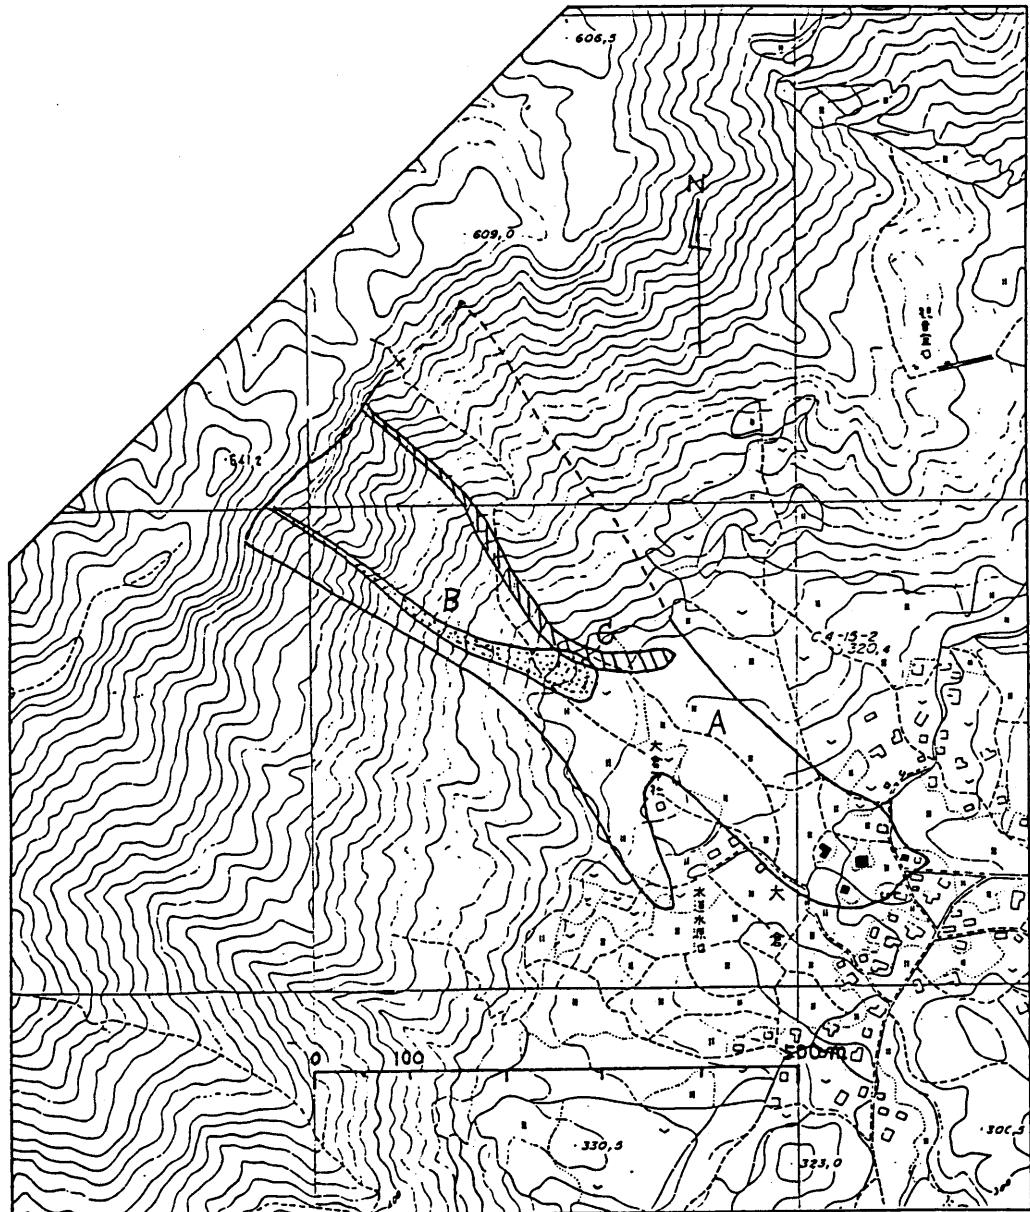
図 4. 1 守門村大倉の雪崩走路。堆積区の黒塗り家屋が全壊した。

この雪崩の発生区、走路、堆積区の範囲を図4.1に示した。発生面の上部破断面の位置は、稜線から約50mほど下った所で破断面の長さ約340mである。破断面は、南西端から長さ約250mは肉眼及び写真によって確認されているが、残りは未確認であり走路・堆積区の範囲から推定したものである。なお、破断面の位置は切取階段工と一致しているように見える。図1に示した他の走路は、1月7日の災害雪崩発生後のものであり、後述のように災害雪崩が煙り型の面発生乾雪表層雪崩で到達距離が最長である。次いで、4月20日に観測された流れ型の面発生湿雪全層雪崩であり、一番到達距離の短いのが流れ型の表層雪崩（新潟大学積雪地域災害研究センター、2月28日撮影の写真による）であった。

A が 1.7 災害雪崩、B は 表層雪崩、C は 全層雪崩の走路を示す。

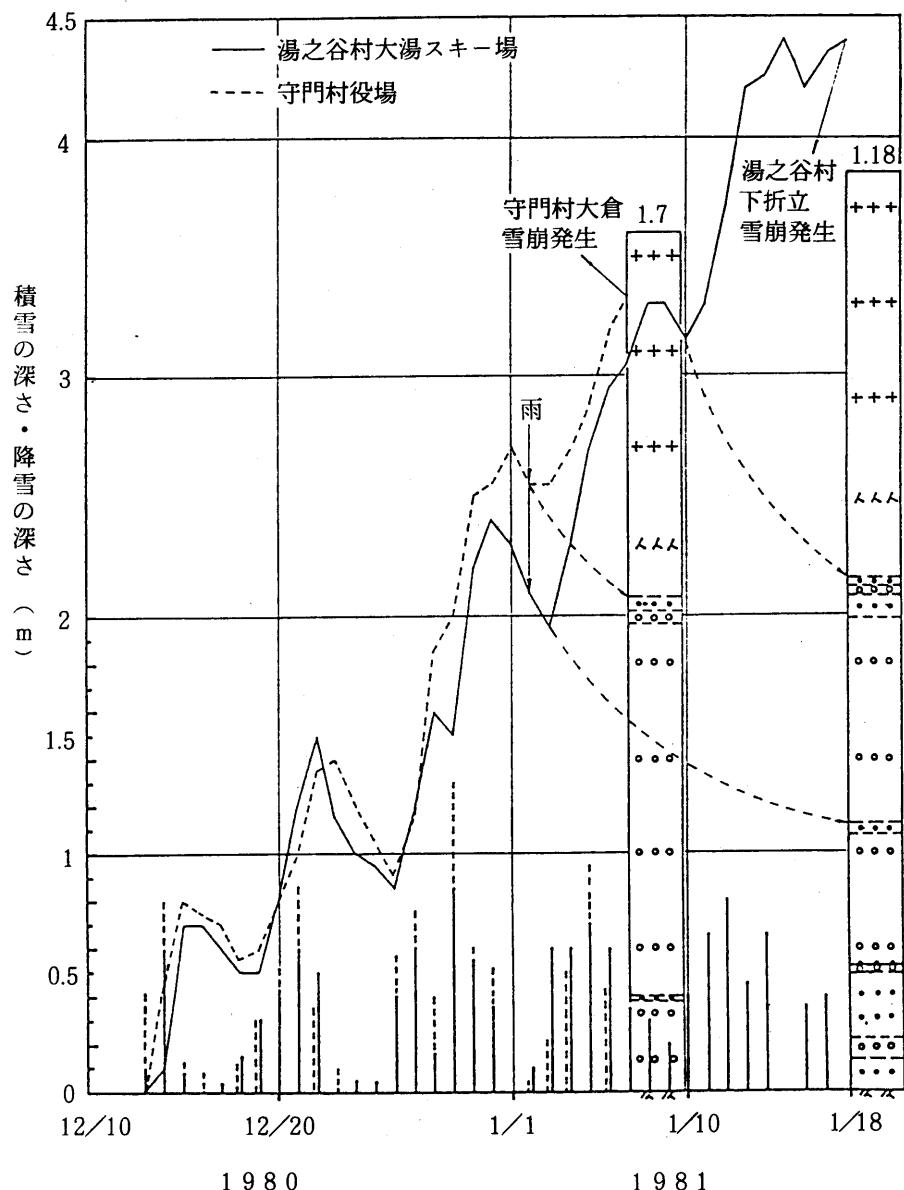
図 4.2 守門村・湯之谷村の降積雪と積雪断面図

守門村役場での雪崩発生に至る降積雪状況を図4.2に示した。気象観測地点である役場は、大倉集落より東方約2kmの位置にあり、大倉より積雪は浅い。前年12月13日より降り始めた雪は、年内は降り続け、年明けて元旦によく降り止んでいる。1月1日から2日にかけては寒気が緩んで気温が上昇し、2日には大倉の災害現場付近も雨が降っている。この降雨の浸透による温暖変態によって、厚さ6cmのざらめ雪層が形成された。1月3日以降、降雪は再び強まり、3日から発生当日9時までの累計降雪深さ209cmである。

あったが、以降雪崩発生日までは平均気温零下の寒冷な日が続いている。発生当日の積雪断面観測図(図4.2)にある地上2.2mの位置のざらめ雪層よりなる副層は、積雪の粘性圧縮による単位層境界面の沈降を考慮して1月9日・10日の気温上昇によって形成されていると判定できる。なお、守門村の表層雪崩の滑り面となったぬれざらめ雪弱層が、湯之谷村でも形成されていて地上115cmの位置にみられる。守門村の災害発生時点での積雪断面と比較すると、地上50cm前後までのざらめ雪化が湯之谷村で顕著である。

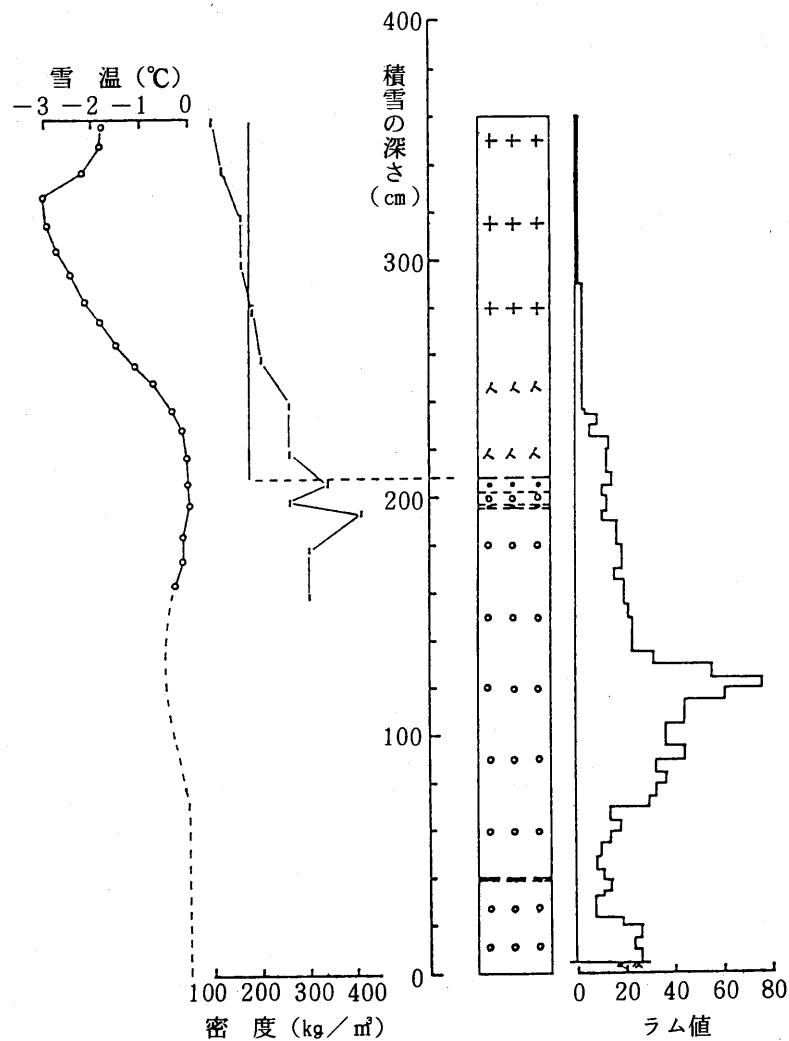
図 4.3 守門村大倉の積雪断面観測図

図4.3には大倉での雪崩発生当日の詳細な積雪断面観測図を示した。地上150cmより下は、スノーサンプラーによって採取した雪試料より積雪層構造を判読した。雪温分布は、1月2日に形成されたざらめ雪層部分で局部的な0°C域を示しており、このざらめ雪層の上層及び下層は乾いていた。上層の厚さ152cmの平均密度は176kg/m³であり、ざらめ雪層自身の密度は335kg/m³であった。ラム値は地上40cmのざらめ雪層に対応して弱い部分がみられる。写真4.8、4.9に積雪断面を示す。

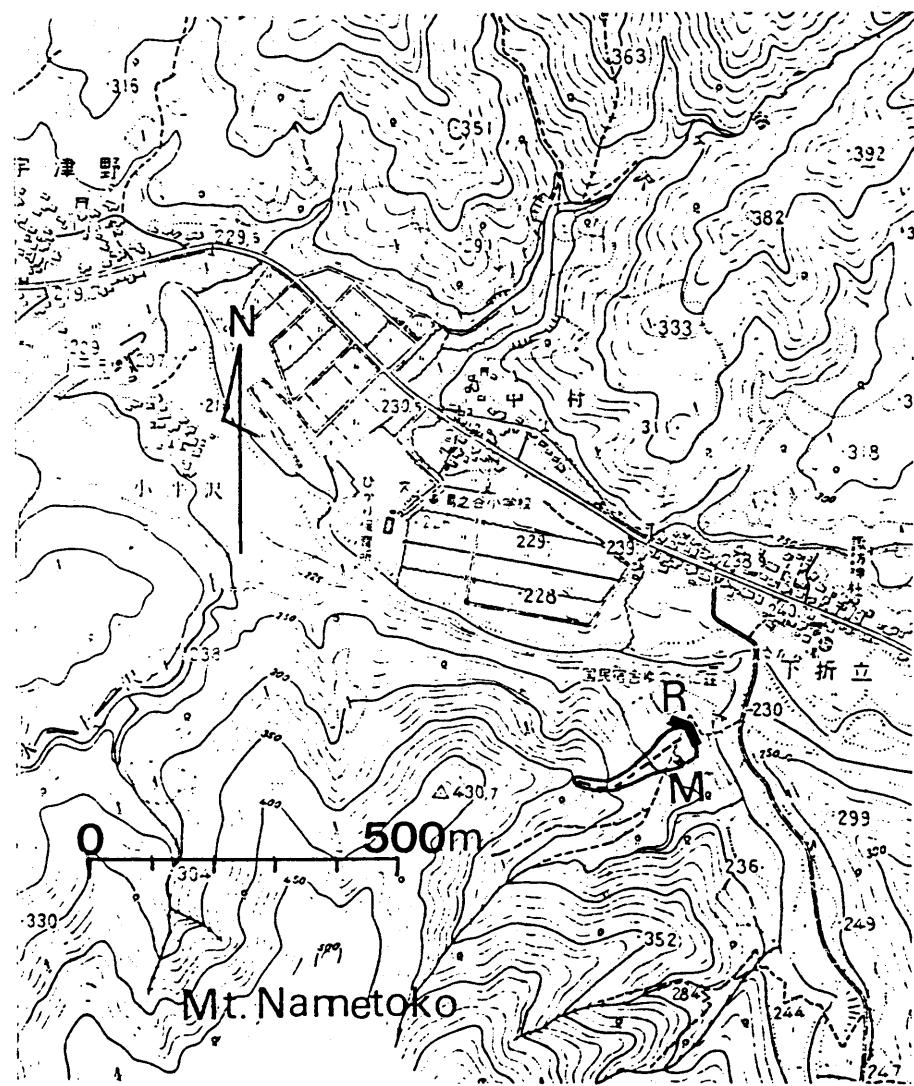
図4.4 湯之谷村下折立の雪崩走路。R：老人ホーム南山荘
M：被災民家、走路内の点線は沢筋を示す。

被害のあった北魚沼郡養護老人ホーム南山荘は、標高約229mでナメトコ山支稜の山裾が建物の背後まで迫っている。雪崩発生斜面は、標高約350m、北北東向きのやや凹形の傾斜45°以上の急斜面である。発生区は、グライドの生じ易い幼齢の広葉樹が密生している。図4.4に雪崩走路の概略を示した。

発生斜面からの沢の方向は屈曲して老人ホームにつき当っている。実際の雪崩の主流は沢筋に近かったと思われる。南山荘の斜め後方にある民家は、発生斜面の直下にあるが沢筋からはずれている。

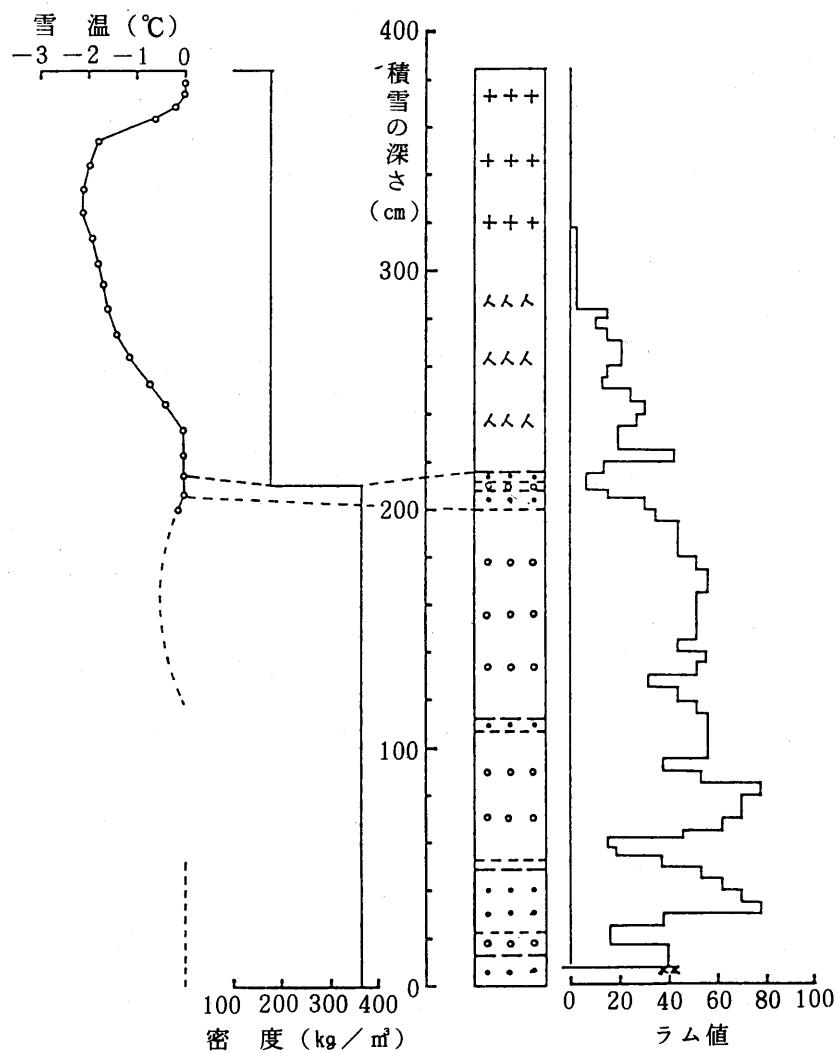
図 4.5 湯之谷村下折立の積雪断面観測図

図4.5には、下折立での雪崩発生日の詳細な積雪断面観測図を示した。地上200cmより下は、スノーランプによって採取した雪資料より積雪層構造を判読した。雪温分布は、1月10日のざらめ雪層部分で守門村大倉の場合と同様に局部的な0°C域があり、このざらめ雪層の上・下層は乾いている。なお、1月2日のざらめ雪層も局部的0°C状態をこの時点でも保っていたと推定される。ラムゾンデ測定値から、深さ200cmの位置のざらめ雪層は、表層雪崩の滑り面となり得る事が推定できる。また、下層50cmのざらめ雪層のラム値も小さい。下折立の全層積雪相当水量は、1,090kg/m³、平均密度は283kg/m³であった。

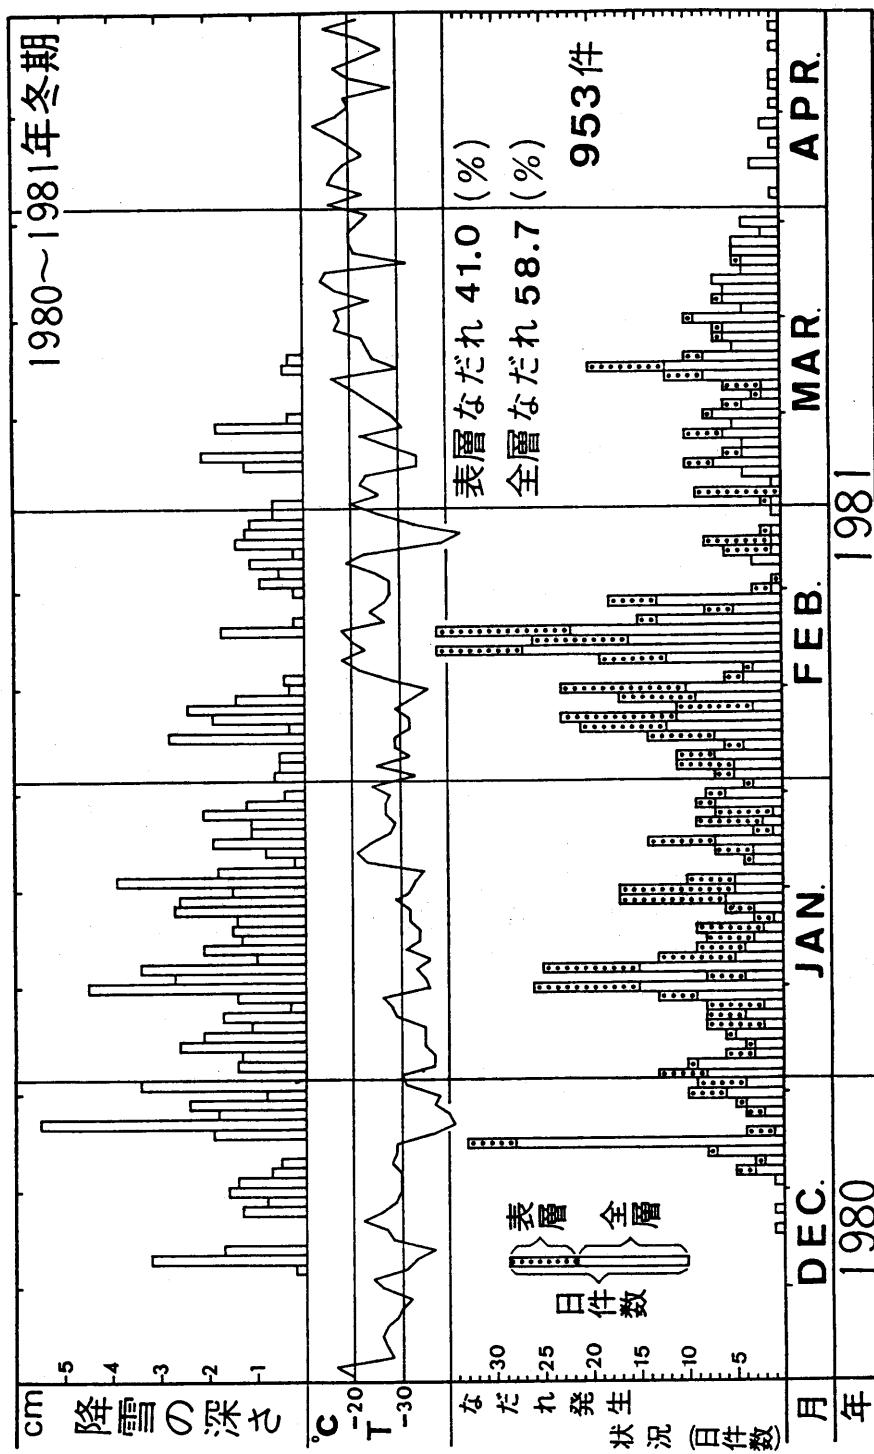
図 4.6 新潟県内の除雪道路沿線に発生した雪崩

図4.6に、新潟県土木事務所管内全域の雪崩発生状況、長岡の降雪の深さ、輪島500mb気温を示した。今冬は豪雪時の一般的雪况の特徴にもれず、根雪が早くその期間も長かった。雪崩の発生は、こうした豪雪時の雪况を反映して、12月下旬から多発し4月中旬まで続いている。今冬の降雪経過の概況は、主たる寒波に限ると、12月23日～25日の暴風雨雪、12月28日～31日の大雪、1月3日～8日の大雪（守門村雪崩災害がこの間に発生）、1月10日～14日がその主要なものである。その後1月後半から2月末にかけても降雪があったがさほどでもなかった。雪崩発生頻度の時間的推移のピークは、2月上旬までは初冬を除いて降雪の推移のピークにほぼ対応し、表層雪崩の発生が多い。2月中旬以降は、発生頻度のピークは、降雪に対応する時期もあるが、気温の上昇時期に対応してくる。この時期以降は、表層雪崩の数は減り、全層雪崩の割合が次第に増していく。

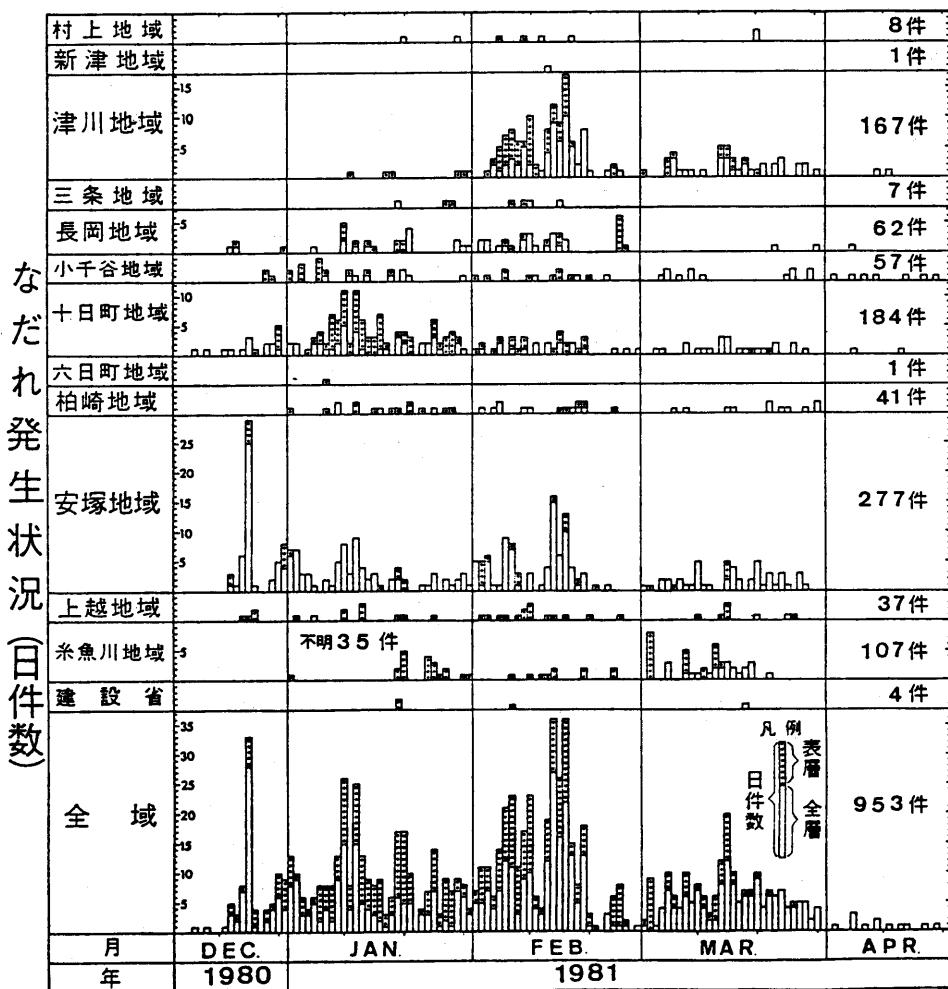
図 4. 7 新潟県の各土木事務所管内別の雪崩発生の推移

図4.7に、各土木事務所管内別の雪崩発生状況を示した。安塚、津川、十日町、糸魚川地域が56年豪雪時の雪崩の多発地域である。安塚地域は、十日町、津川、糸魚川の各地域に較べ、全層雪崩の多発地域である。十日町地域は、津川、糸魚川と並ぶ表層雪崩多発地帯であるが、その発生時期はおよそ1ヶ月早く12月末から多発している。糸魚川と津川の違いは2月の発生状況で、津川では雪崩の発生が多く全層雪崩を含んでいる。他の地域では全体として発生件数が少ないが、発生状況の特徴は上記の4地域のいずれかの地域と類似している。

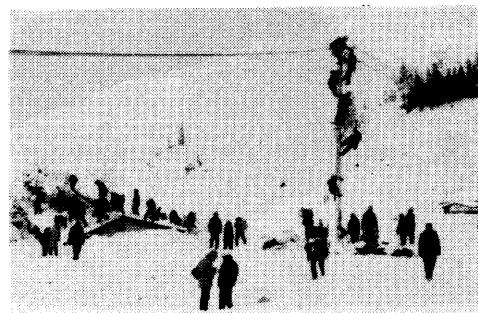
写真 4. 4 電線破断の修復作業

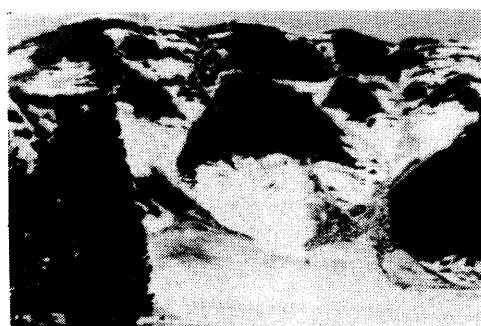
写真 4. 3 融雪期の雪崩発生斜面
(4月20日撮影)
全層雪崩跡がみえる

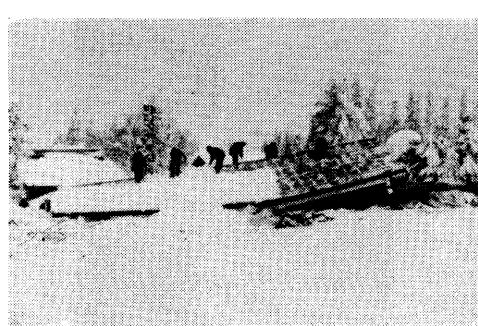
写真 4. 5 全壊した家屋

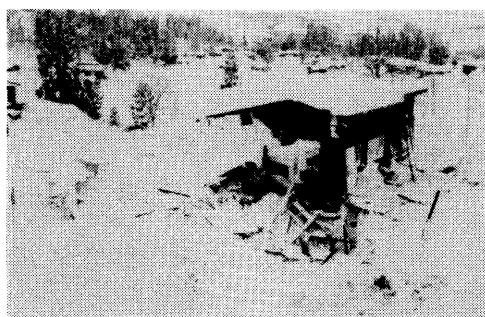
写真 4. 6 デブリ末端の被害家屋状況
