主要災害調査 第18号

昭和56年8月3日から6日にかけて
の前線と台風12号による石狩川洪水
災害及び日高地方土砂災害調査報告

科学技術庁
国立防災科学技術センター

植原茂次*・武田宏**

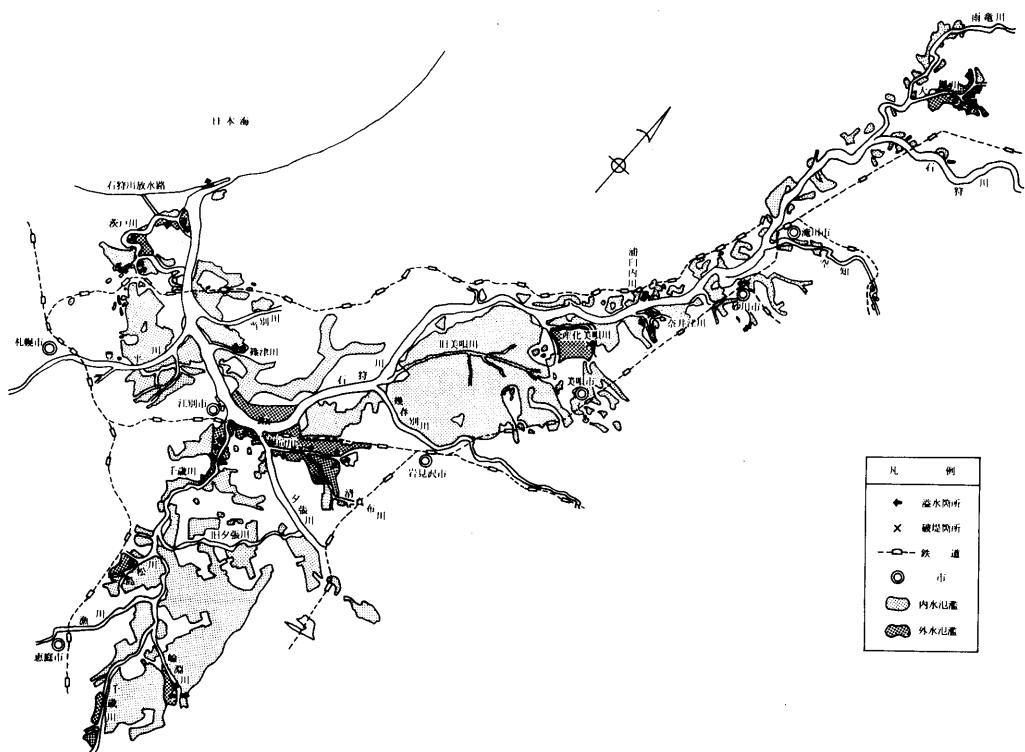
本川の石狩大橋で計画高水位を約50cmも超える大洪水であったため各地で内水、外水等による洪水氾濫が発生した。その状況は図3.6のとおりである。

図 3.6 昭和56年 8月石狩川洪水氾濫状況

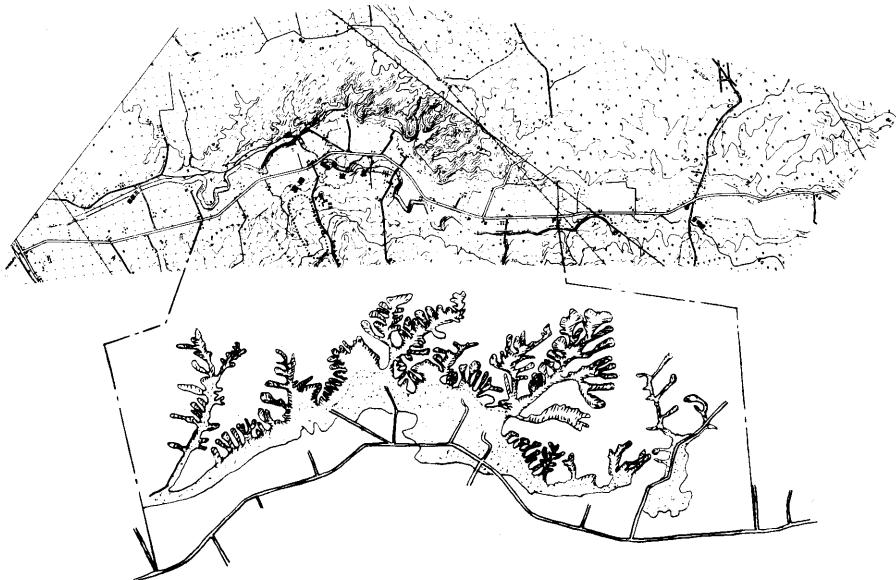
図 4.6 門別町豊郷地区被害状況

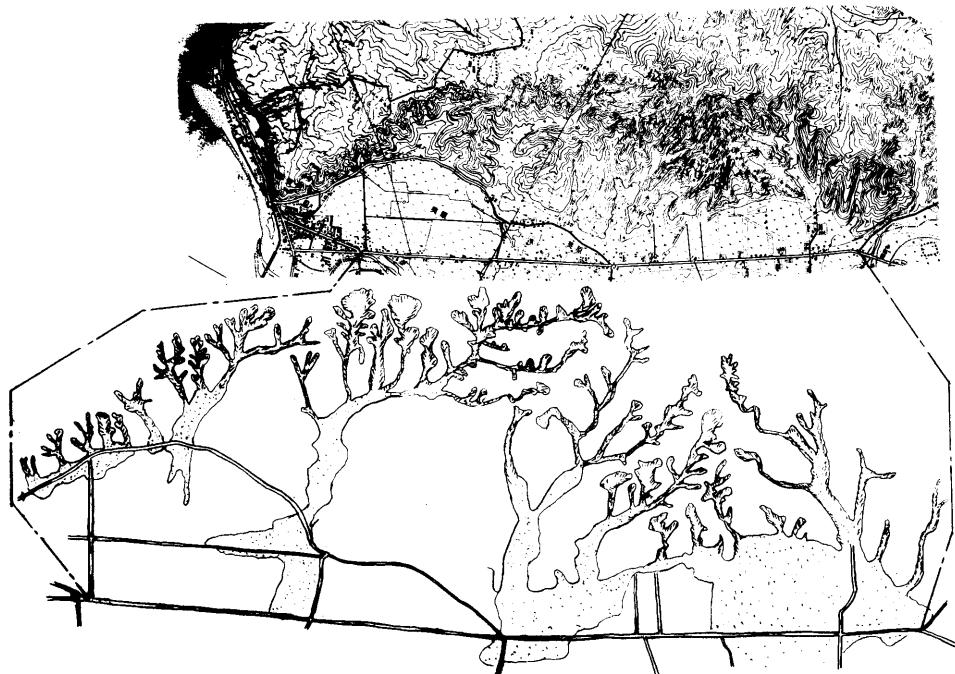
図 4.7 門別町美原地区被害状況

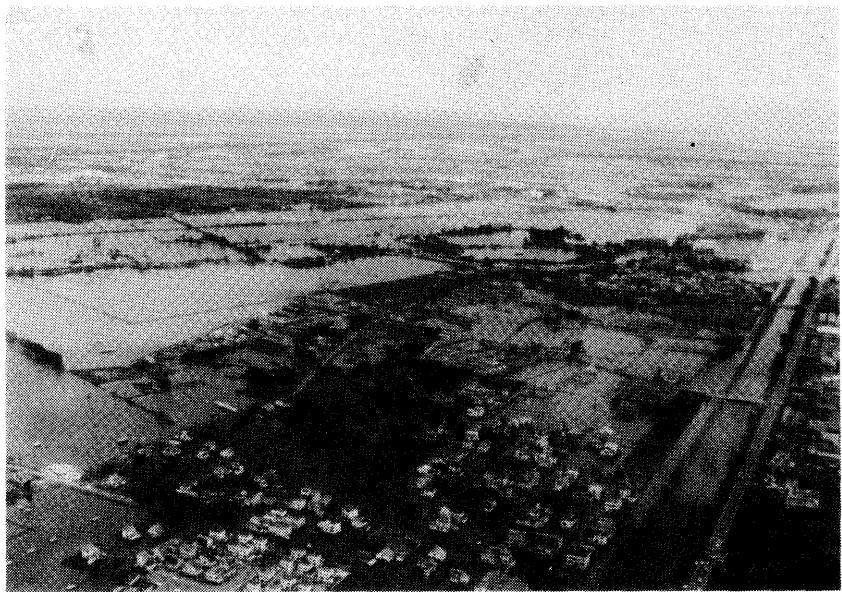
写真1 札幌市北西部住宅地の浸水状況

— 創成川上流より茨戸川合流点方向を望む — 8月6日10時

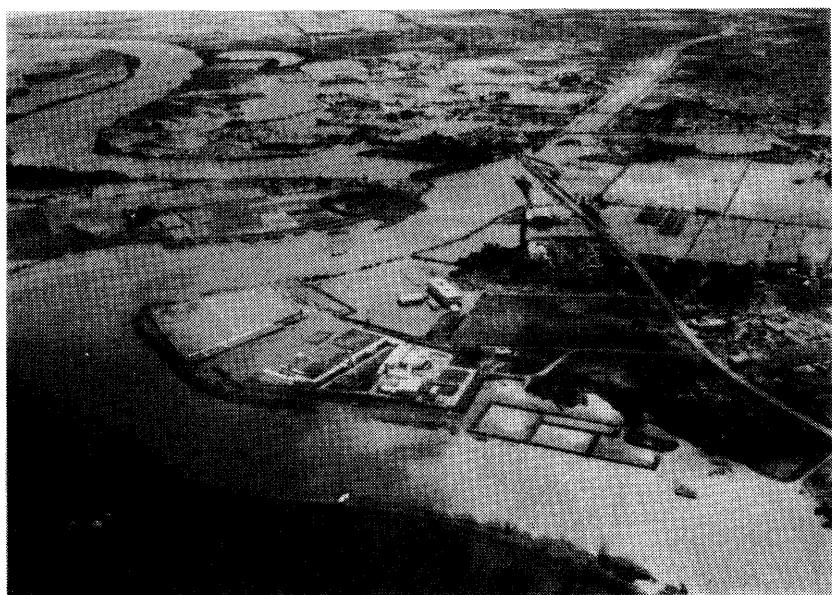
写真2 伏籠川、創成川、発寒川3川合流点付近と茨戸川沿岸の浸水状況

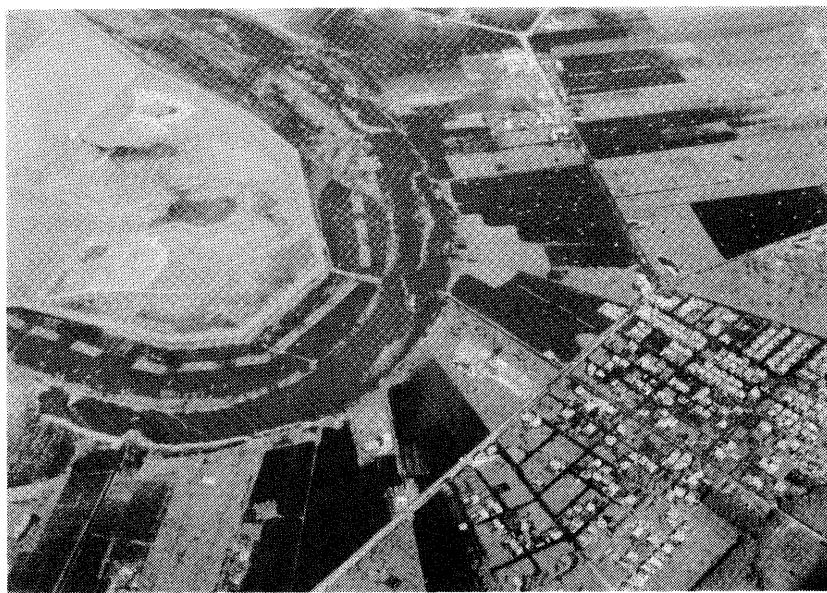
写真3 伏籠川上流モエレ沼付近の浸水状況 8月6日8時
(石狩川開発建設部提供)

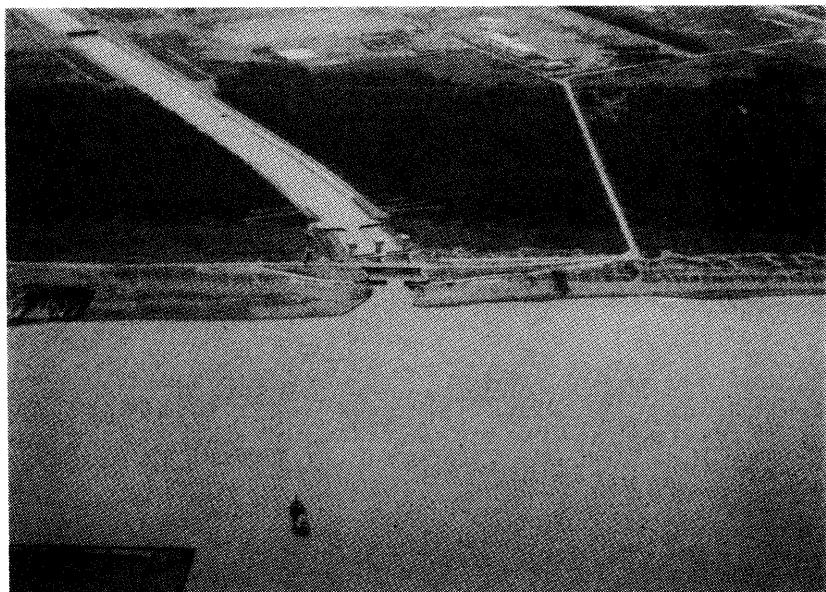
写真4 茨戸川から石狩新港に緊急通水した石狩放水路吐口の通水状況
(石狩川開発建設部提供)

また茨戸川の氾濫により札幌市北部、石狩町に多くの浸水被害を出していたが、茨戸川と石狩新港を連絡する石狩放水路（工事は概成していたが漁業権者と交渉中のため閉鎖中）を

緊急通水して茨戸川流域の氾濫水の排除に多大の効果を上げた事は特筆すべきである。

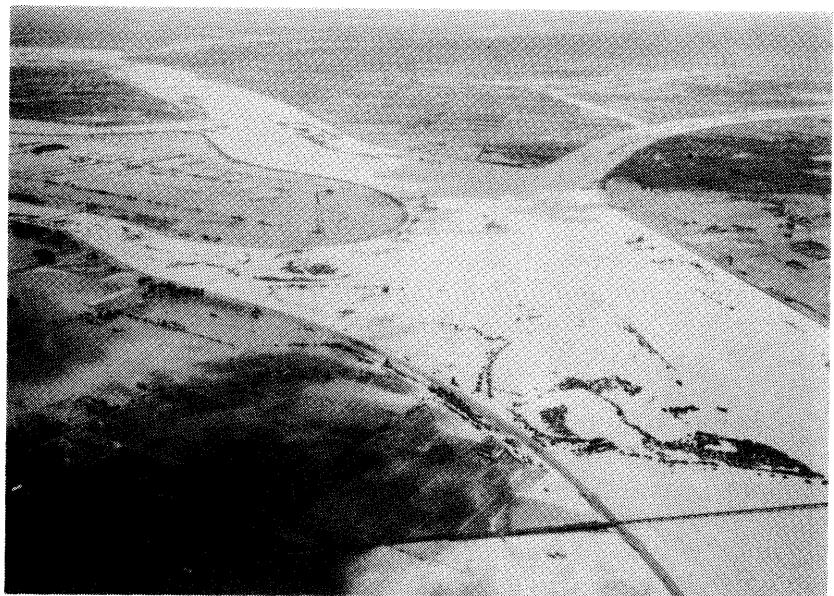
写真5 当別川、豊平川の本川合流点付近の浸水状況 8月6日8時
(石狩川開発建設部提供)

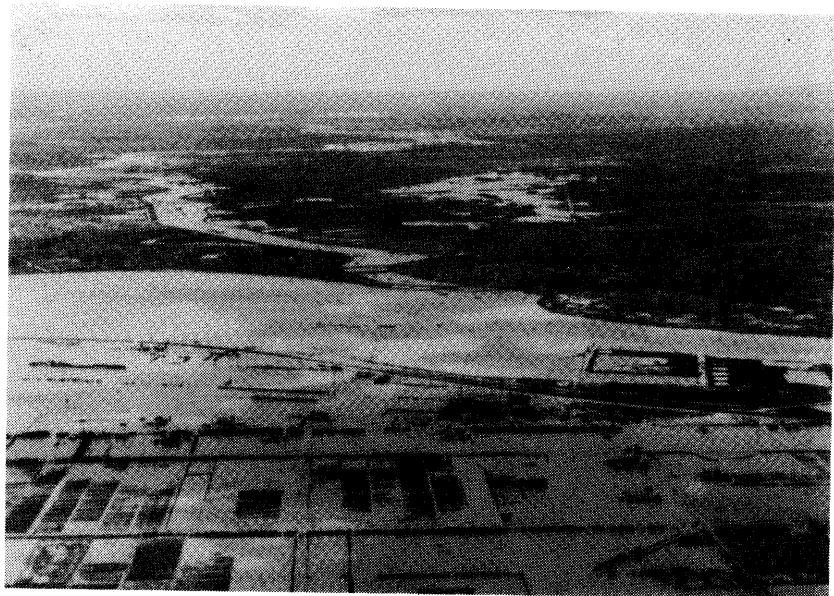
写真6 江別市千歳川の本川合流付近の浸水状況
手前は、本川右岸篠津美原地区溢水破堤による下流側の浸水状況
8月6日10時 (石狩川開発建設部提供)

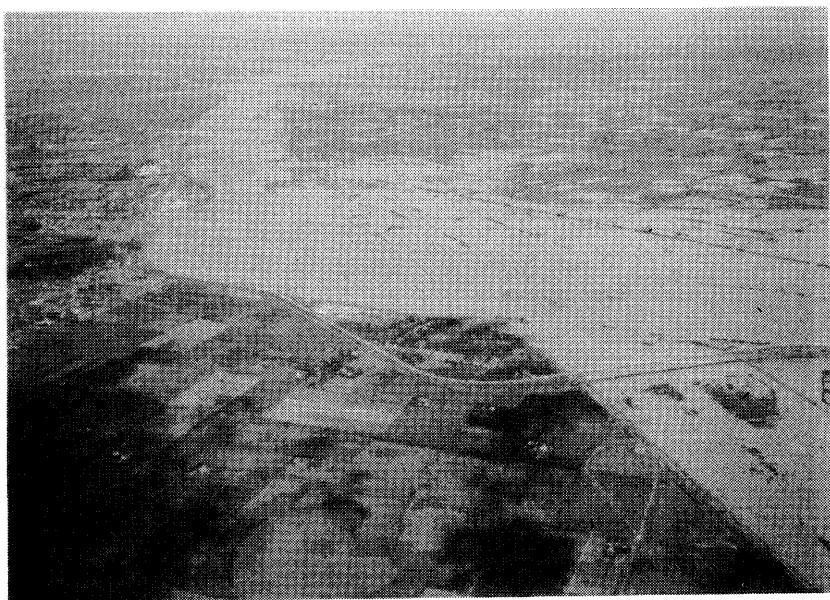
写真7 本川右岸篠津美原地区の溢水破堤による浸水状況
右端手前は夕張川新水路 8月6日8時(石狩川開発建設部提供)

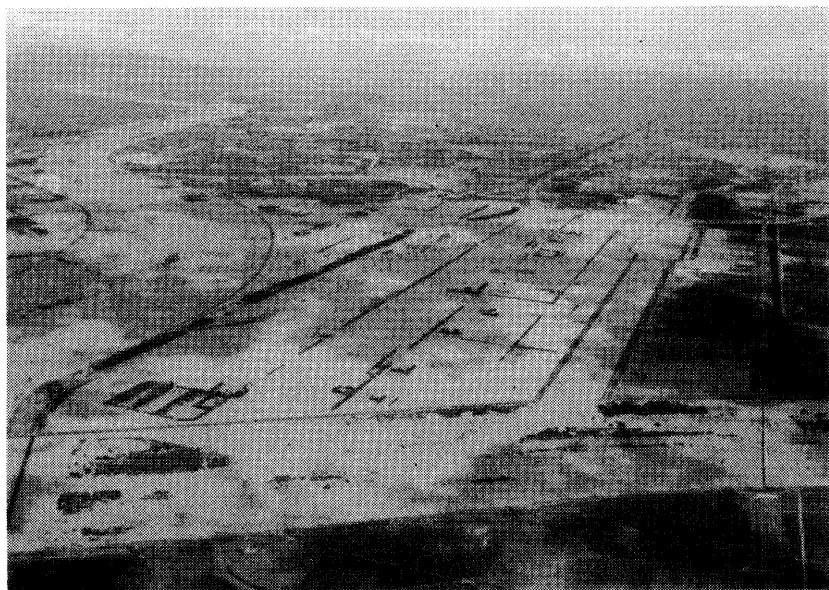
泥炭地帯の河川堤防については従来からその施工方法について種々研究開発が行われている。特に昭和50年8月洪水の経験からパイネット工法の開発により泥炭地帯の築堤の沈下防止に大きな効果を上げて来たが、幌向川、産化美唄川のように、泥炭と軟かい沖積粘土層よりなる深い軟弱地盤地帯では圧密沈下がなお徐々に継続しており、築堤施工高に近い洪水位の上昇によって沈下量の多かった個所で溢水破堤が発生したものとみられる。

写真8 幌向川の溢水破堤による浸水状況
手前は夕張川新水路、左側は石狩川本川 8月6日10時
(石狩川開発建設部提供)

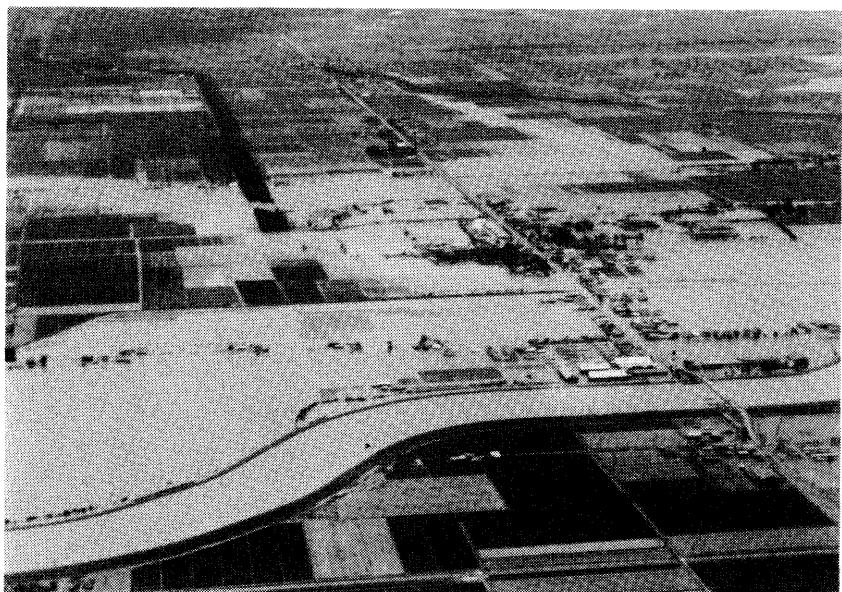
写真9 旧美唄川左岸北村市街地の内水氾濫状況 8月6日10時
(石狩川開発建設部提供)

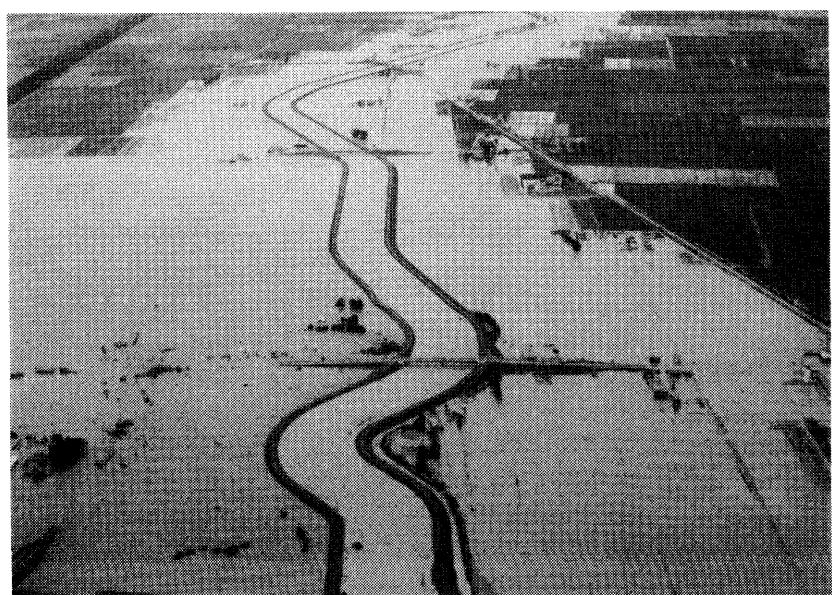
写真10 旧美唄川支川大願川合流点上流の内水氾濫状況 8月8日6時
(石狩川開発建設部提供)

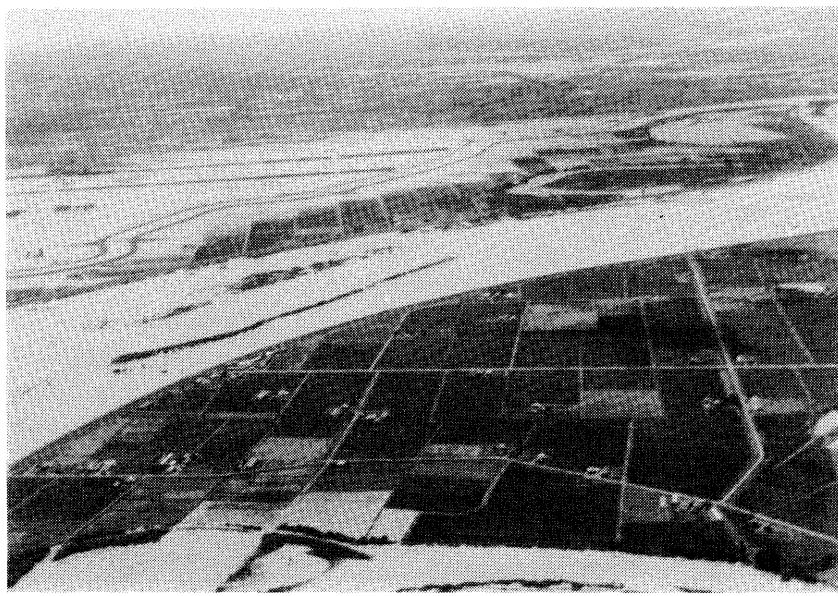
写真11 産化美唄川溢水破堤による氾濫状況
中央は石狩川本川 8月6日10時（石狩川開発建設部提供）

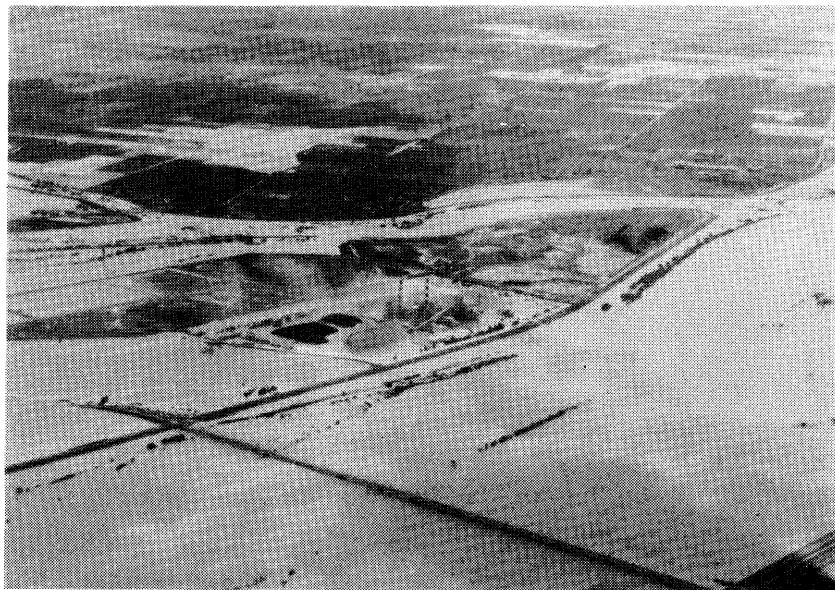
今回の洪水は奈井江川右岸堤防が溢水破堤し発電所の灰捨地および発電所屋内に氾濫流入したので、発電所屋内はショートし火災が発生した。火災は塩ビ系被覆による部品が多くたので有毒ガスが発生し消火に時間がかかった。また、灰は氾濫水とともに上流約2kmまで流出し水田等に沈殿堆積したので農作物は大きな被害を受けた。

発電所としては周囲に盛土等をして洪水防禦対策は講じてあったが破堤により石狩川本川の洪水が奈井江川を通り流入したため阻止できなかった。

写真12 奈井江川右岸溢水破堤氾濫による奈井江火力発電所付近の浸水
状況と発電所の火災
手前は石狩川本川 8月6日10時（石狩川開発建設部提供）

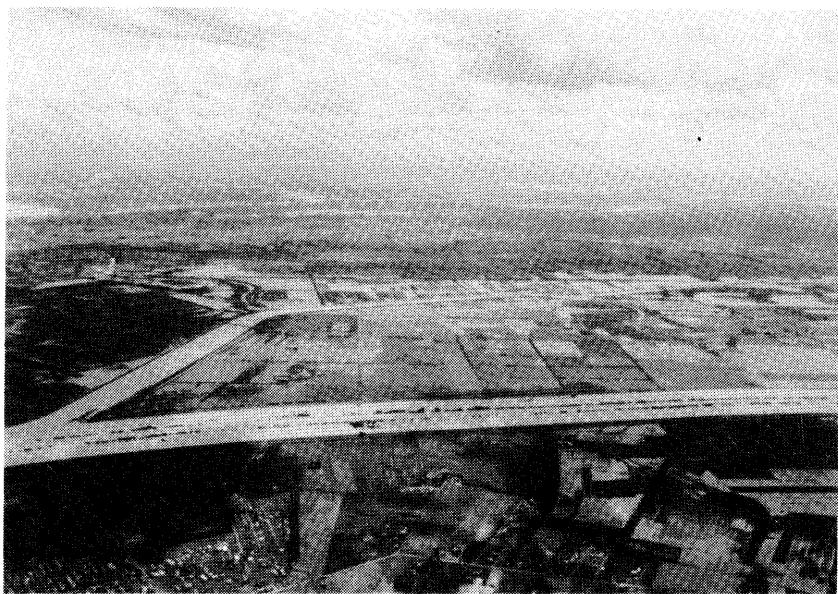
写真 13 豊平川支川厚別川左右岸の内水氾濫状況

札幌市米里地区 8月6日10時（石狩川開発建設部提供）

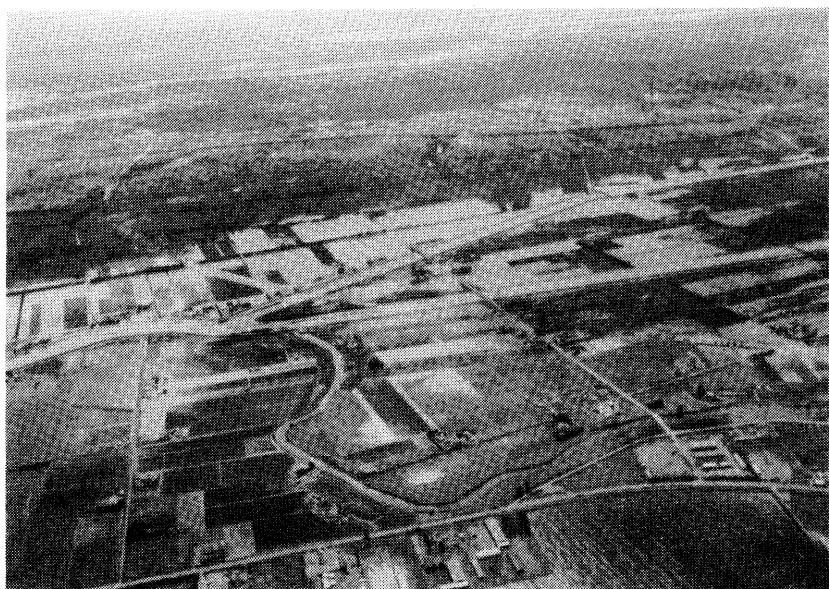
写真 14 厚別川、野津幌川合流点付近の内水氾濫状況

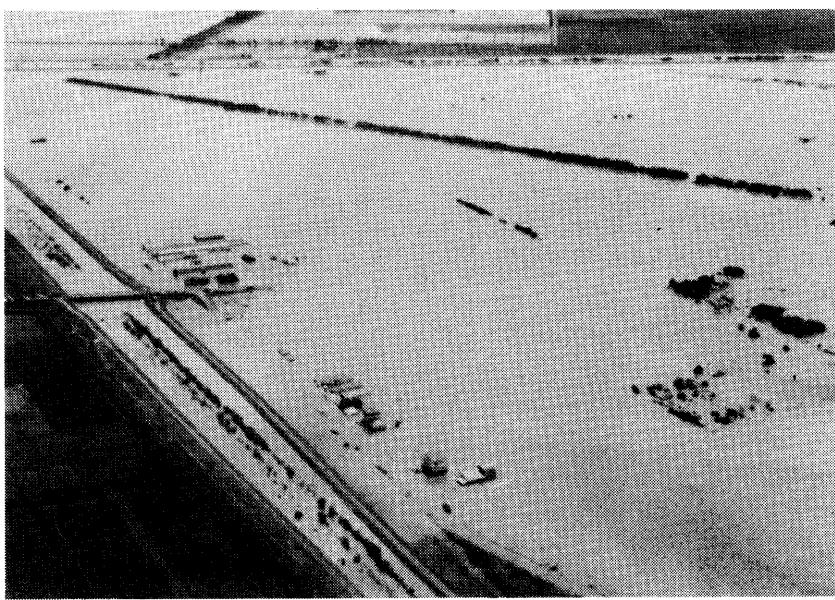
写真 15 千歳川支川島松川左岸破堤による南の里地区外水氾濫状況
左手前は音江別川 8月6日10時（石狩川開発建設部提供）

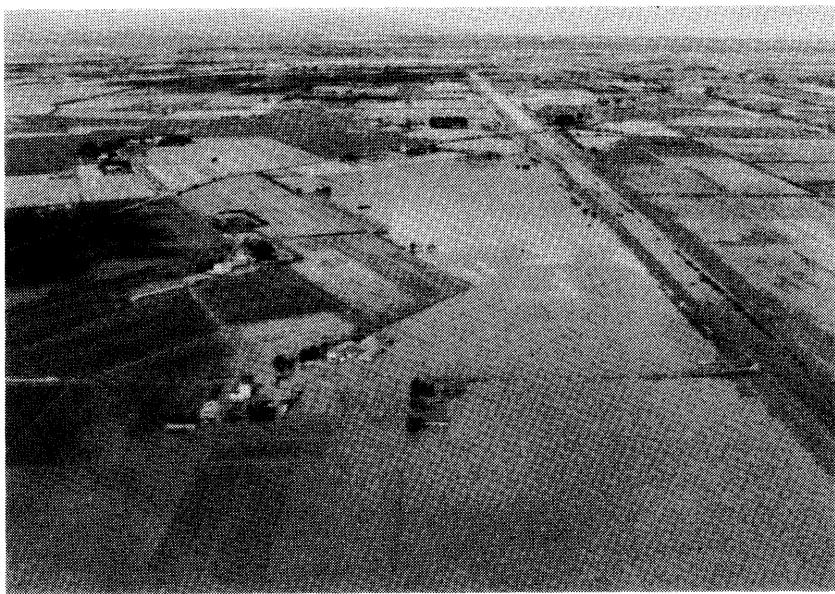
写真 16 千歳川支川剣淵川左岸破堤による合流点上流左岸地区の外水
氾濫状況 8月6日10時（石狩川開発建設部提供）

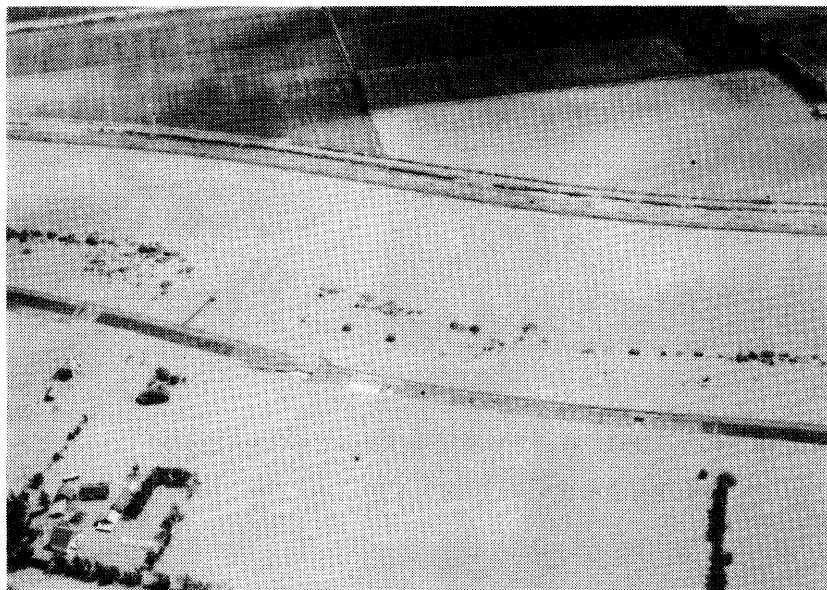
写真 17 千歳川東野幌築堤溢水による堤内法面崩壊状況

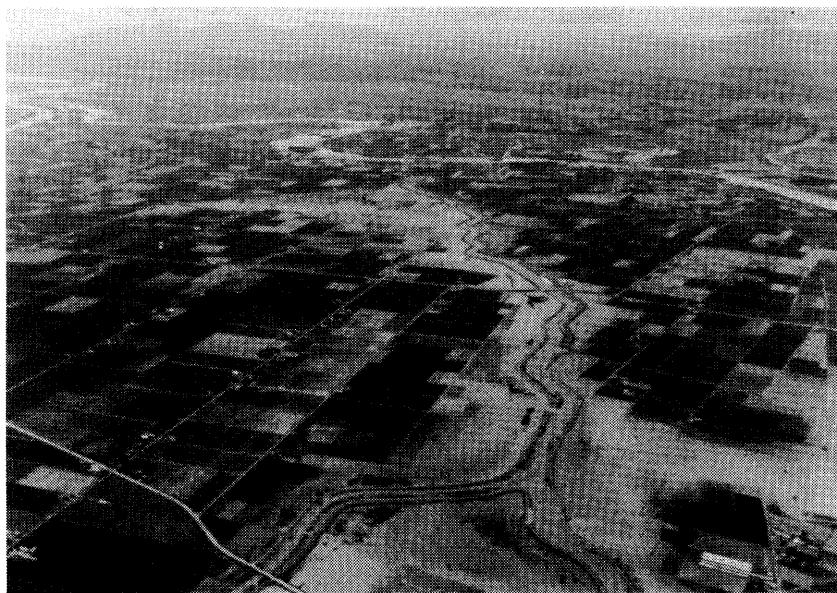
写真 18 雨竜川支川大鳳川破堤による外水氾濫状況

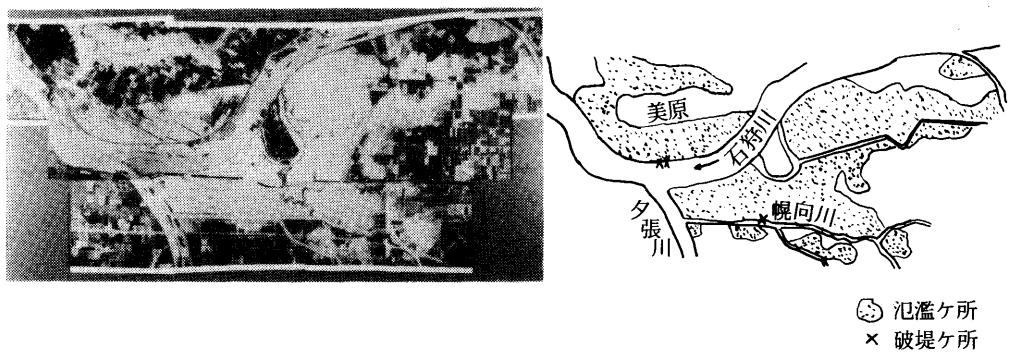
写真 19 峴向川流域、篠津美原地区及び篠津川の外水氾濫状況

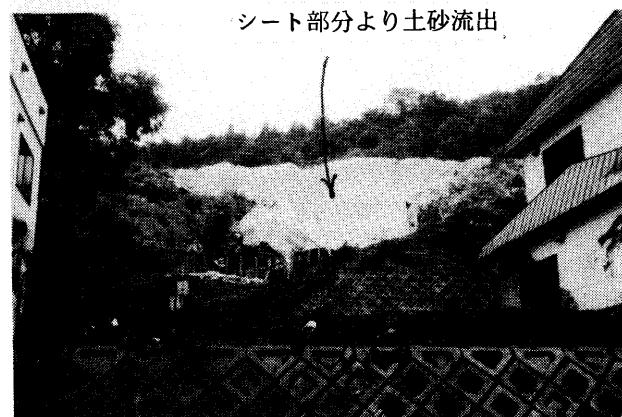
写真 26 札幌市藻岩の斜面崩壊による家屋破壊被害

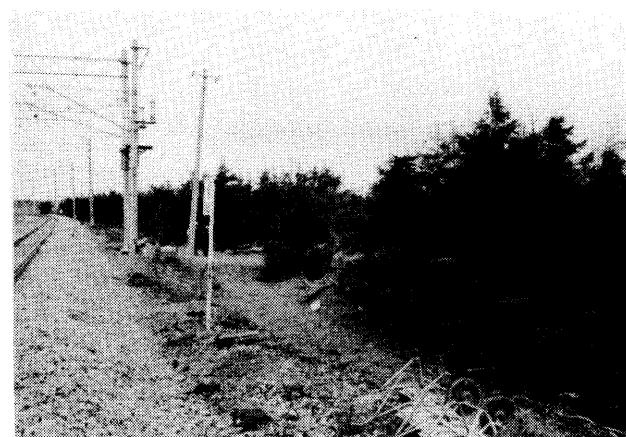
写真 27 豊幌駅附近の鉄道道床流出ヶ所の復旧状況

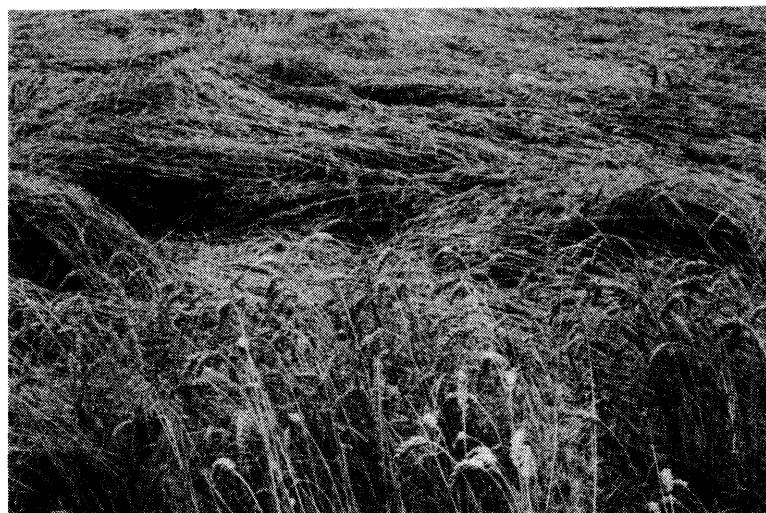
写真 28 豊幌附近の冠水による麦畠の被害状況

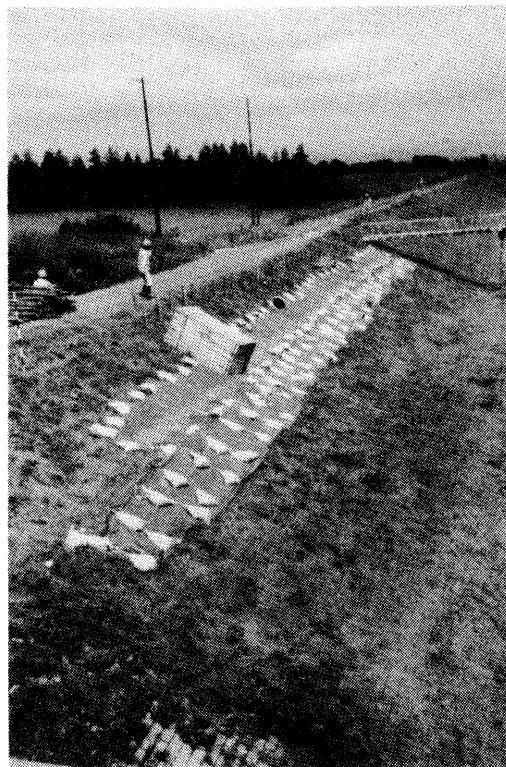
写真 29 清真布川堤防の水防活動の跡

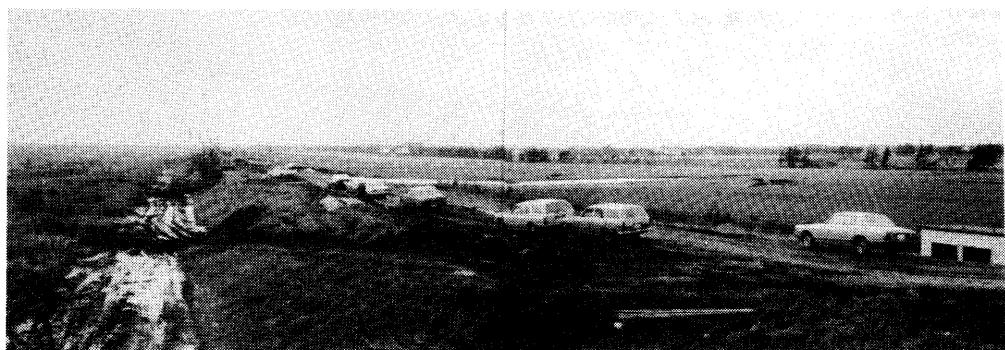
写真 31 峴向川破堤ヶ所の復旧工事状況

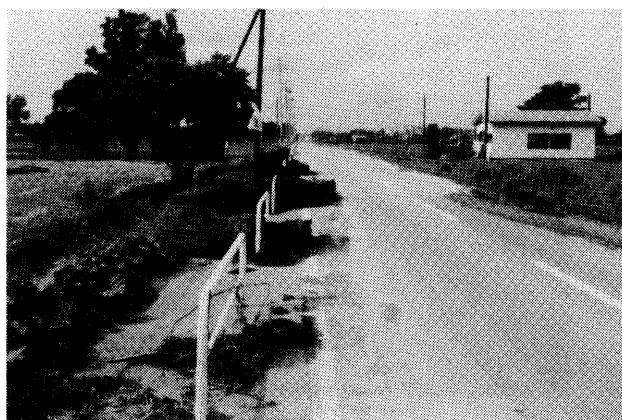
写真 32 峴向川破堤による泥炭土塊の流出

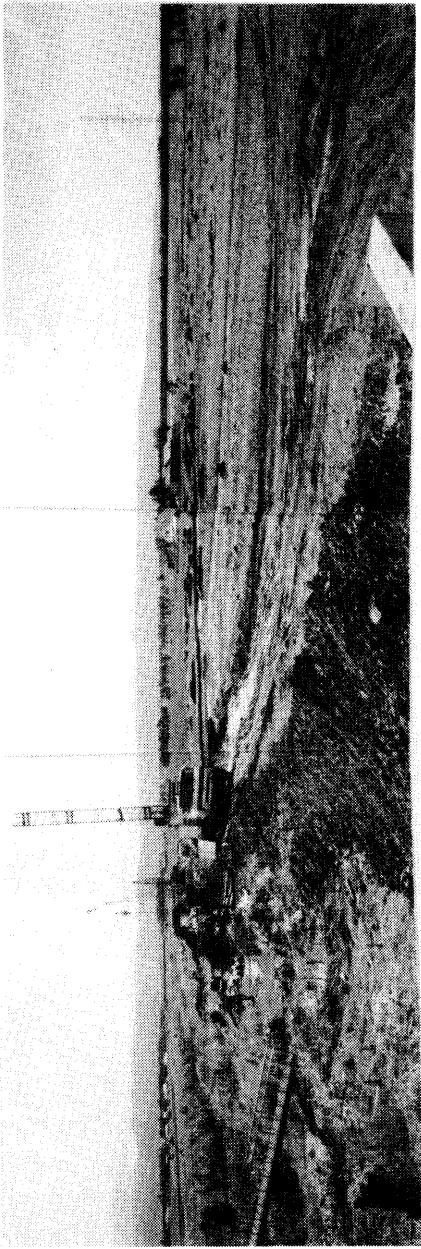
写真 33 産化美唄川破堤ヶ所の復旧工事

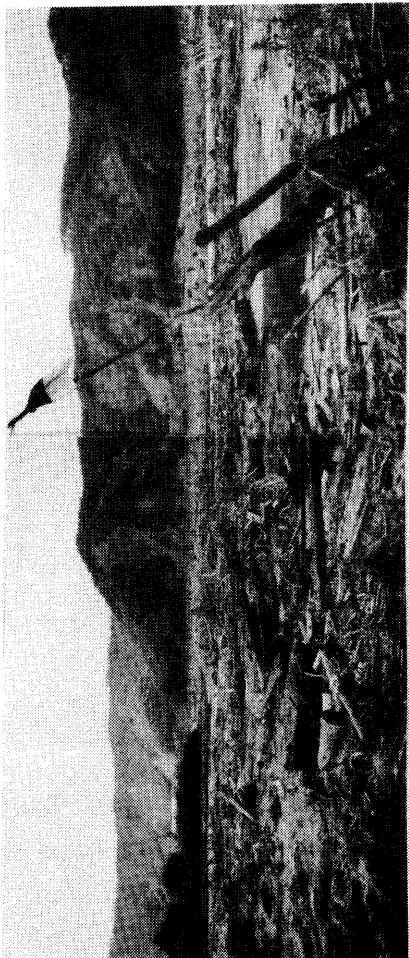
写真 34 内陸部門別町豊郷地区斜面崩壊及土砂流出（昭和56年8月21日）

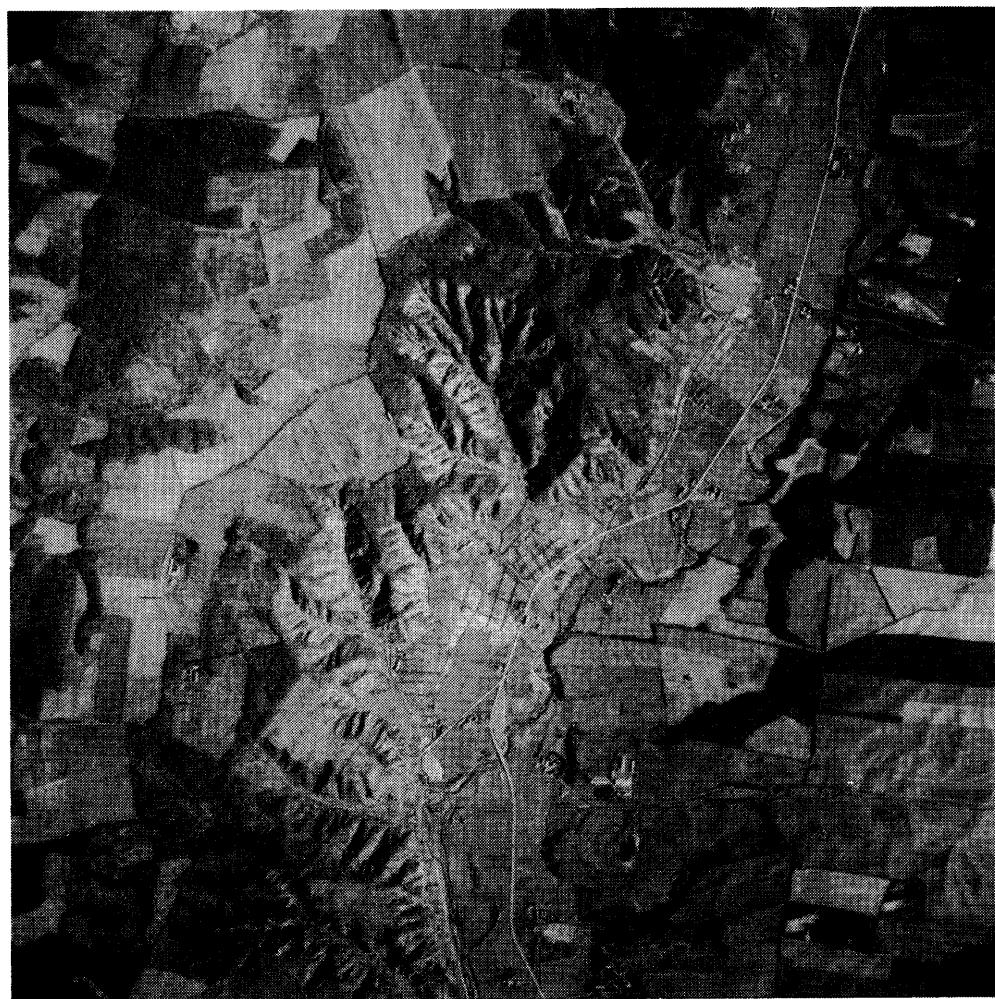
写真35 内陸部門別町豊郷地区被災状況（空中写真）

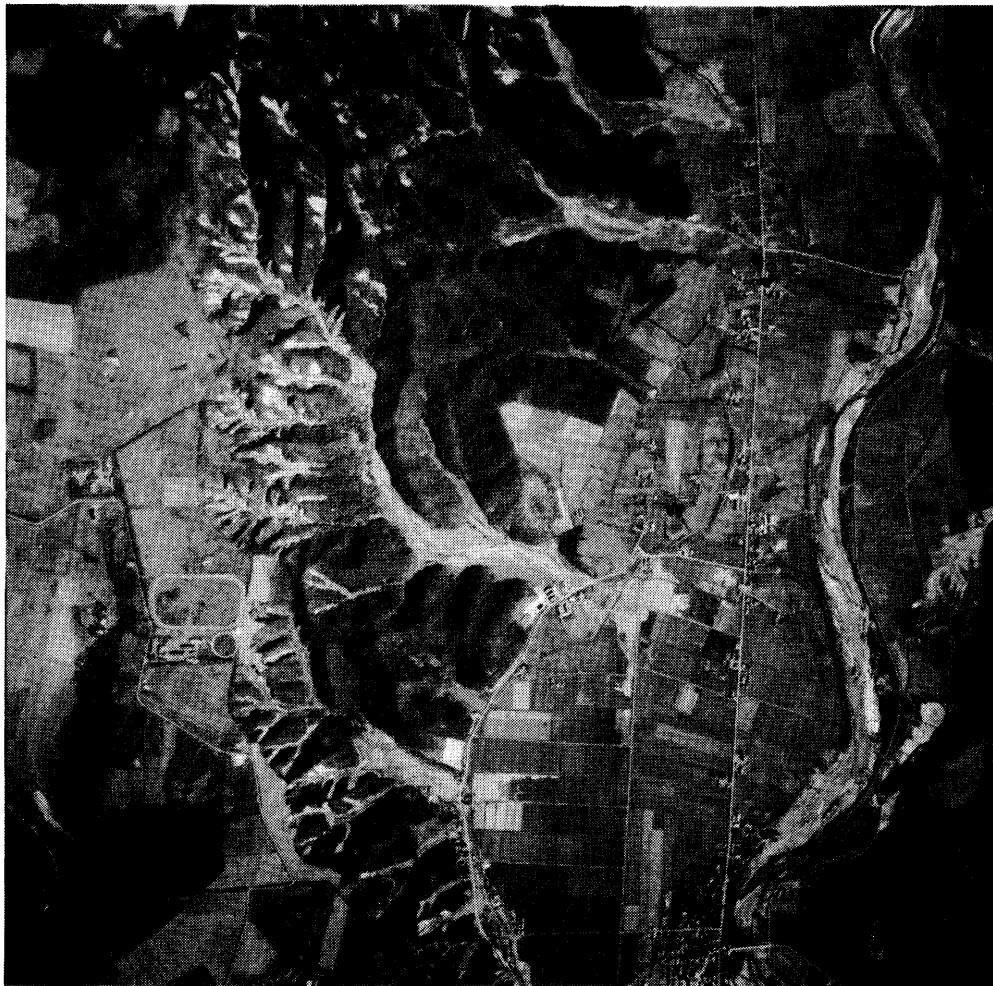
写真36 内陸部門別町美原地区被災状況（空中写真）

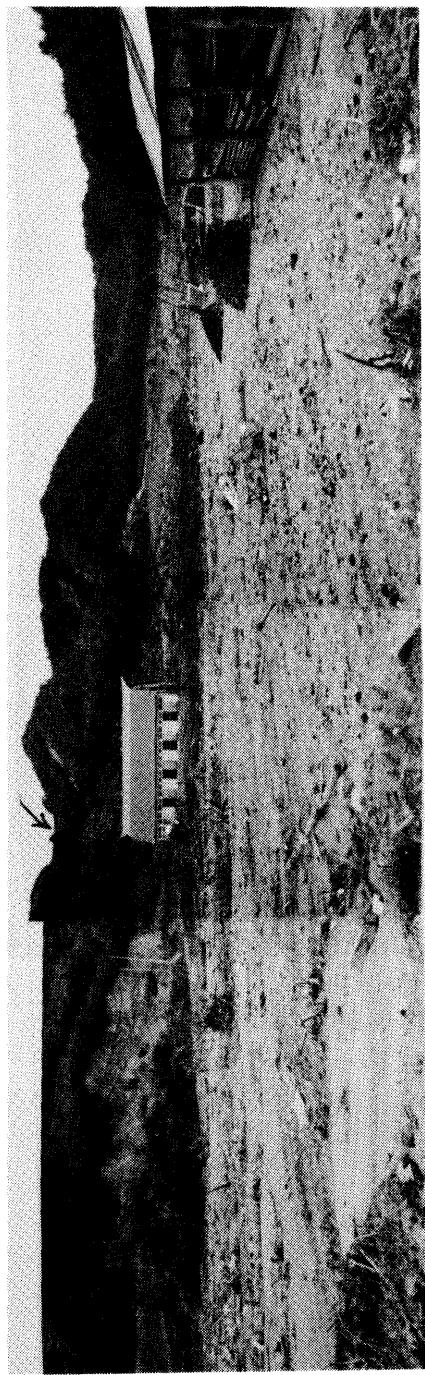
この地域の崩壊も水の集まる凹型の斜面に多く、溪流から流出した土砂流は、溪谷の両側からの無数の崩壊が溪流を堰止め、水位が上昇して一気に押し出して来たものとみられる。土砂流にはその堆積物を観察すると、大きな礫はあまり含まれておらず、火山降下物質として、数mm径以下の軽石粒が大量に含まれる。この地域は、支笏カルデラの形成やその後の樽前山の火山活動を始めとして、俱多良・登別、洞爺カルデラ等その西方に存在する第四紀の火山活動による火山降下物が厚く堆積したところであり、支笏カルデラ火山の降下軽石の分布でみても、2.00～2.50 m の厚さがあると報告されている。このようなことからみて、豊郷、美原地区の土砂流は、浸透性は良いが、粘着力に欠け、水を含むと崩れ易い火山性の地質と、強度の大きい豪雨が急激に土中水分の含有量を増加させた結果発生したものと思われる。

写真 37 内陸部門別町美原地区斜面崩壊及び土砂流出状況

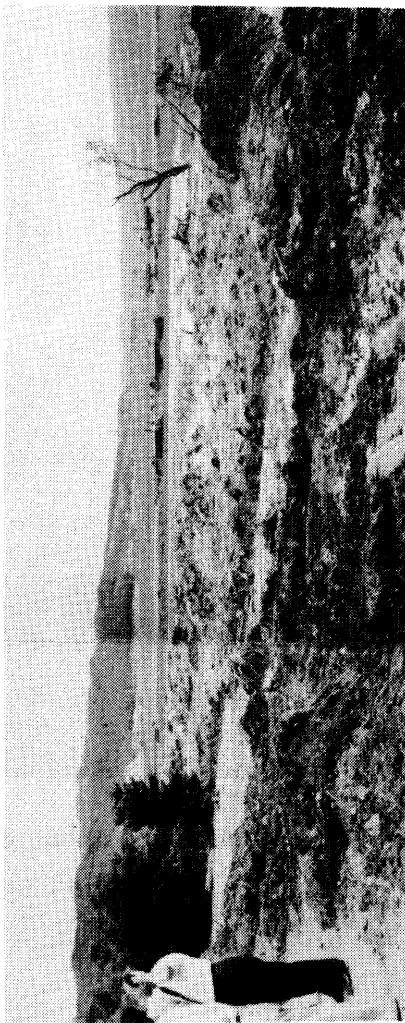
写真 38 内陸部門別町美原地区水田への土砂流出状況（昭和56年10月21日）

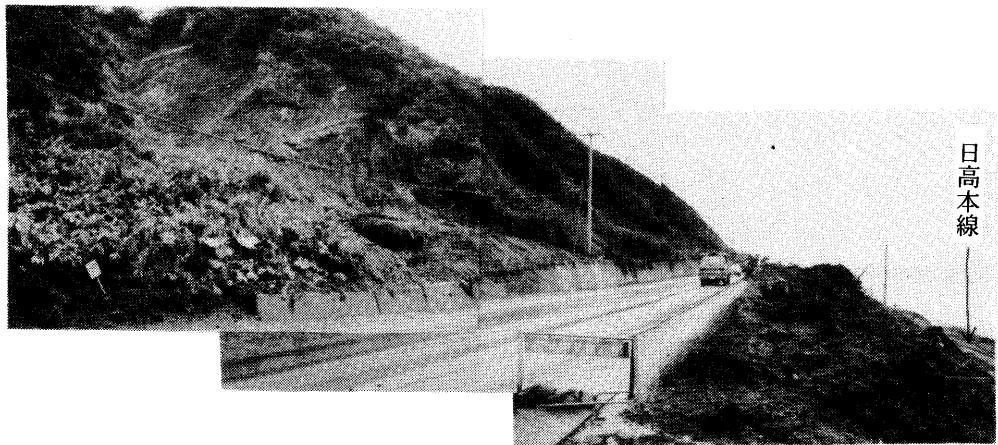
写真 39 沿岸部の典型的な被災状況 門別町～静内町間

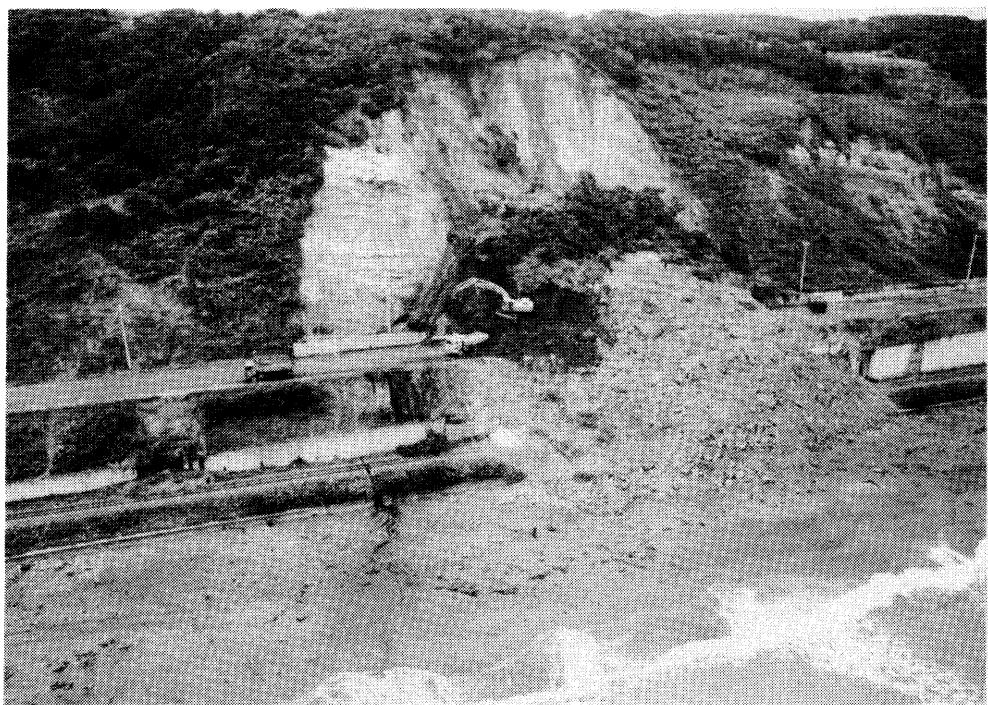
写真 40 沿岸部の典型的な被災状況 門別町～静内町間
(北海道庁提供)

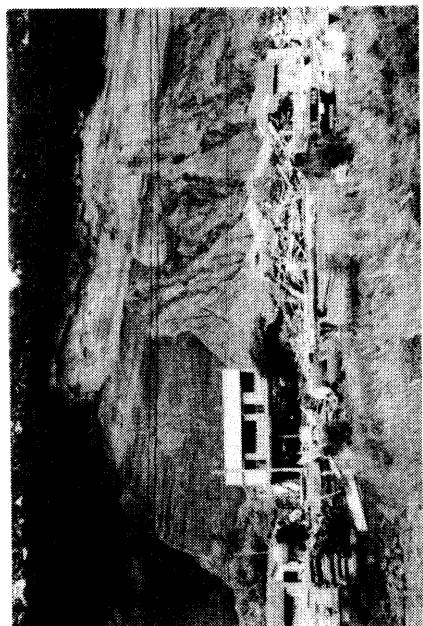
写真41 門別町厚賀地区斜面崩壊により破壊した家屋
(昭和56年10月21日)

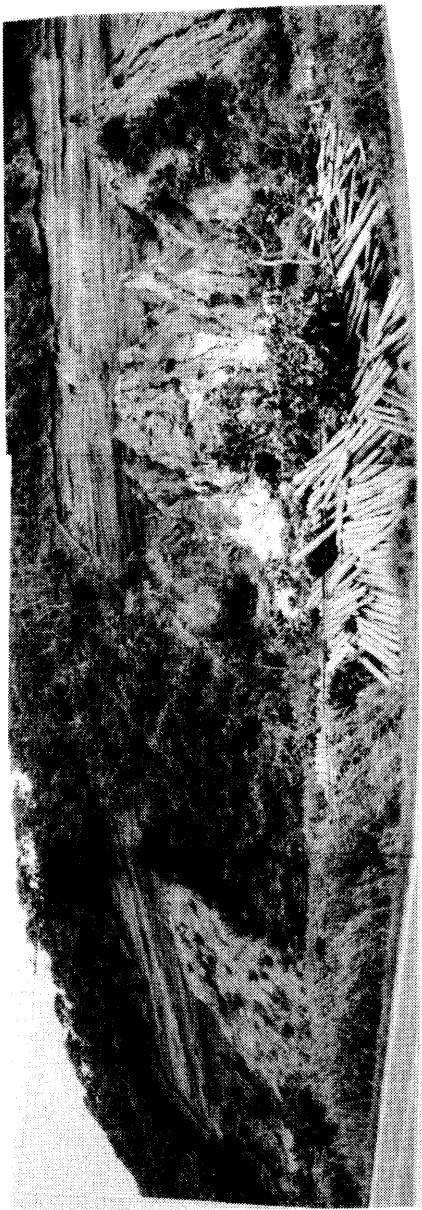
写真42 門別町厚賀地区斜面崩壊 (昭和56年10月21日)

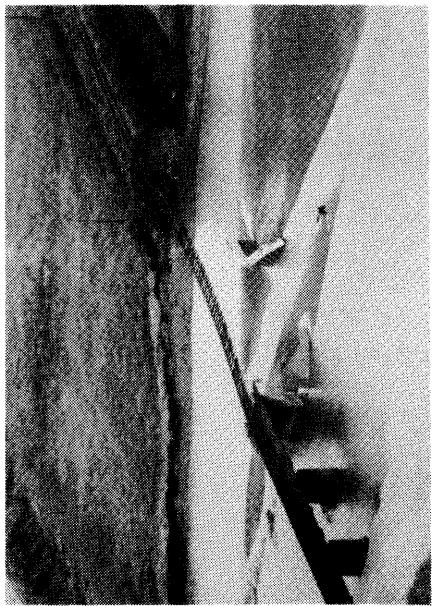
写真 43 釧路町慶能舞川鉄道道床流失（北海道庁提供）

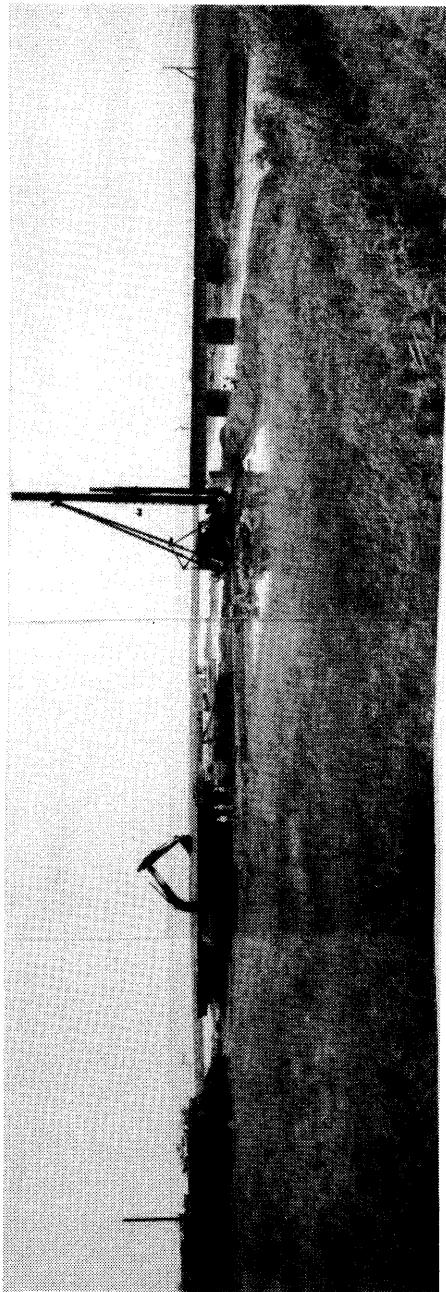
写真 44 同上復旧状況（昭和 56 年 8 月 21 日）
