主要災害調査 第 19 号

# 1981年 8 月台風第15号による 長野県須坂土石流災害調査報告

科学技術庁

国立防災科学技術センター

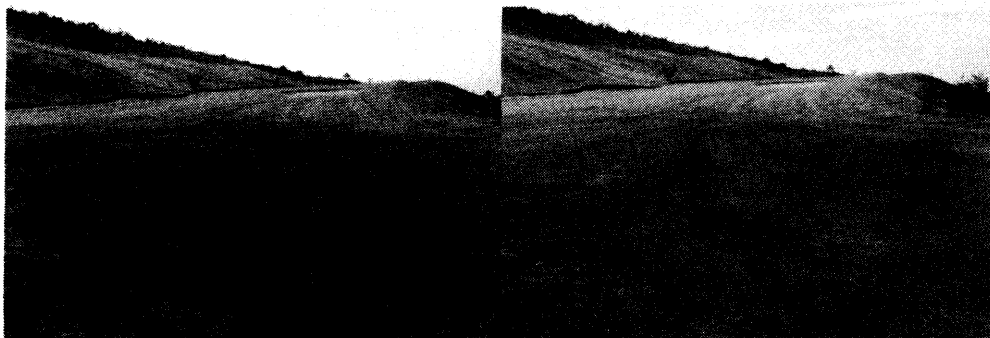
**写真 2** ティーグラウンドよりコースNo.4 を望む。左方斜面から集められた雨水は、右手前の方に流れ下った（実体写真）。

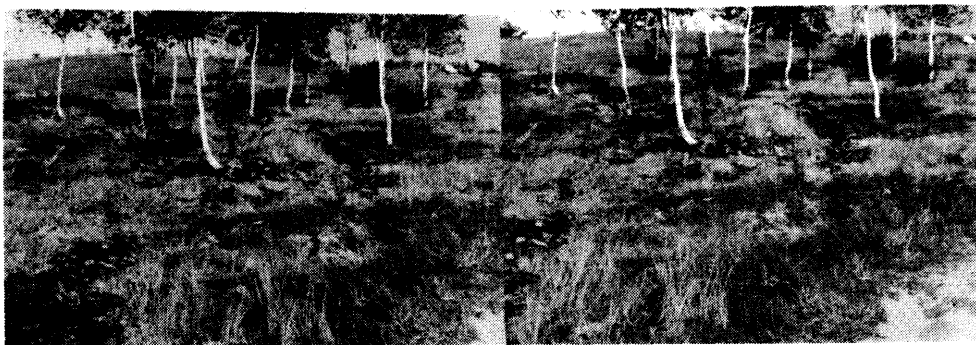
**写真 3** ゴルフ場内の雨水流路の一部。右上の石のある付近より谷に流れ落ちた（実体写真）。

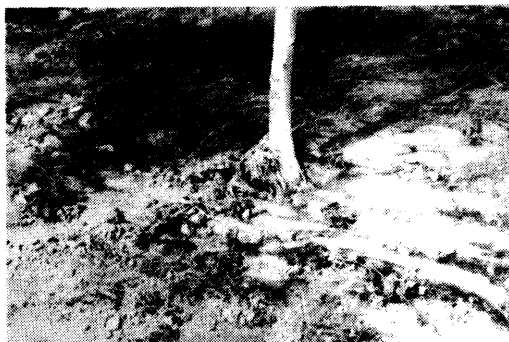
**写真 4** ゴルフ場内、白樺林の根元付近の流水の痕跡

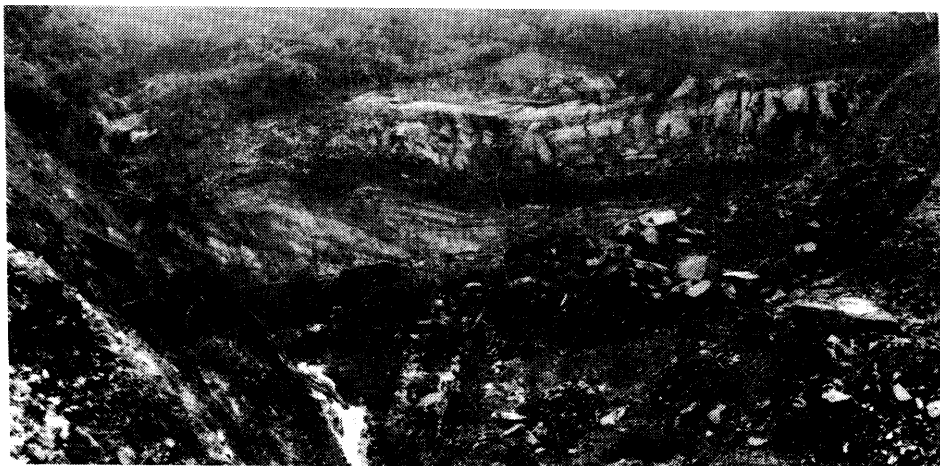
このブロックは巨大な滑落崖が特徴的である。高さ30m、幅100m、勾配が60°でほとんど基岩が露出しているため、地質断面を見るのに好都合である(写真5)。地質の模式断面を図9に示す。

写真5 沢より見上げたBブロックの滑落崖全景

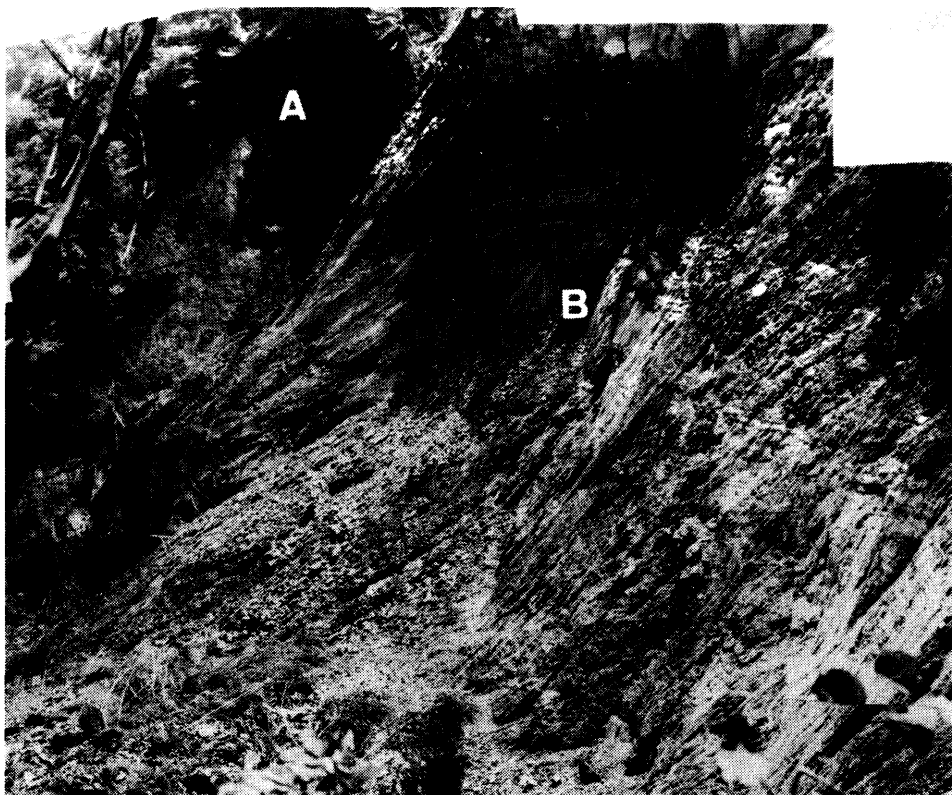
Aブロックは沢の右岸に発生した幅が約25m、高さが約30m、崩壊深が1.5～2.0m程度の比較的浅い、小規模な表層崩壊である(写真6)。滑落崖は下流側の少し長いやや左下がりの馬蹄形を呈し、脚部は下の沢まで達している。この斜面は勾配約 $45^{\circ}$ の急斜面で、もとは火山岩の礫を多少ふくむローム質の表土を2m位の厚さに堆積させていた。そのため崩壊はほぼ表土の底面に沿ったすべり面上に起こった層状すべりで、その方向は、ほぼ沢に直交し、わずかに下流側に向いている。その崩壊土量は約 $1,200\text{m}^3$ 程度である。Aブロックの崩壊地は背後にはほとんど集水域を持たず、 $45^{\circ}$ の急斜面であり、崩壊の脚部が著しく洗掘をうけた溪床に連続していることから、崩壊の原因としては、大雨で増水した沢の流水により、斜面の末端部が侵食をうけたことによる不安定化が考えられる。

写真6 左側方崖上より見たAブロックの崩壊（A）とBブロックの滑落崖（B）

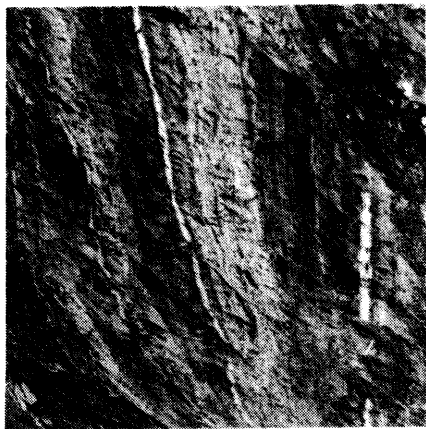
④の凝灰岩層は全体の厚さが8～10m あり、十数枚以上の細かい火山灰層からなる(写真7)。各層は色、粒度のそれぞれ異なる厚さ5～20cm位の薄層で、色や粒度の重なり具合の規則性から、この凝灰岩層は、6～7枚を1つのユニットとした3～4回のサイクルを持つ降下火山灰の堆積した層であると考えられる。この層中にはかなり細粒の火山灰層があり、これが不透水層となり、この上位の火山角礫岩層中を浸透水が流れたものと考えられる。

写真7 燧灰角礫岩とその下位の降下火山灰より成る燧灰岩

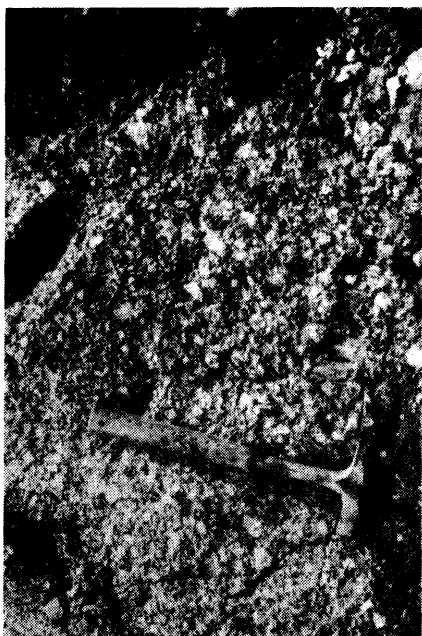
⑤の軽石質凝灰岩は2～4cm 位の白色の軽石を多量にふくんだ、おそらく火砕流によって形成されたと思われる、ソーティングの悪い8～15mの厚さの層で、同じく、2～3のユニット

写真8 軽石質燧灰岩

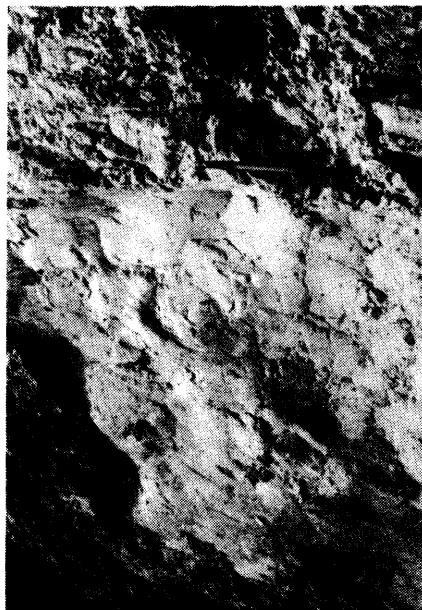
に分かれるようである(写真8)。滑落崖の左側方下部においては、断層活動などの剪断運動によってできたと考えられるスリッケンサイド(鏡肌)を持った粘土化した部分がある(写真9)。この上の条線は崩壊のすべりの方向と一致せず、明らかに過去の運動によって形成されたせん断面である。今回の崩壊においてその面をすべり面として滑動した可能性はあるが、崩壊地全体からすると、スリッケンサイドの分布する広がりには小さく、今回の崩壊に及ぼした影響はそれほど大きくないと思われる。

写真9 軽石質燧灰岩内に生じたスリッケンサイド.

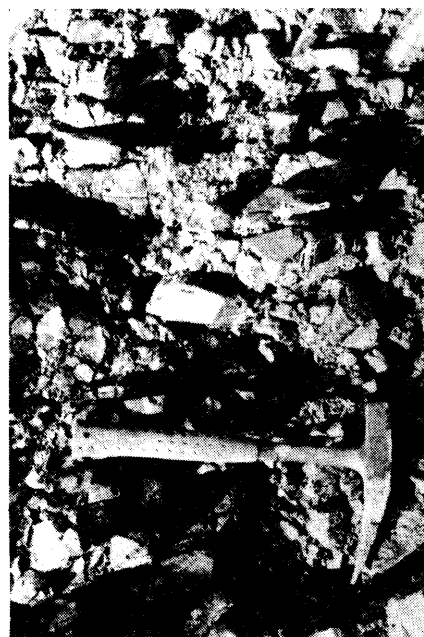
⑥の頁岩層は、⑤の下位に不整合で接する第三紀層で、全体に破砕が進み、3~10 cm 角程度の岩片に砕けている(写真10)。この層は滑落崖の露出ではわずかに2か所程度しか見られず、ほとんどは崩壊物質におおわれている。

写真10 第三紀層の頁岩, 細かく破砕をうけている.

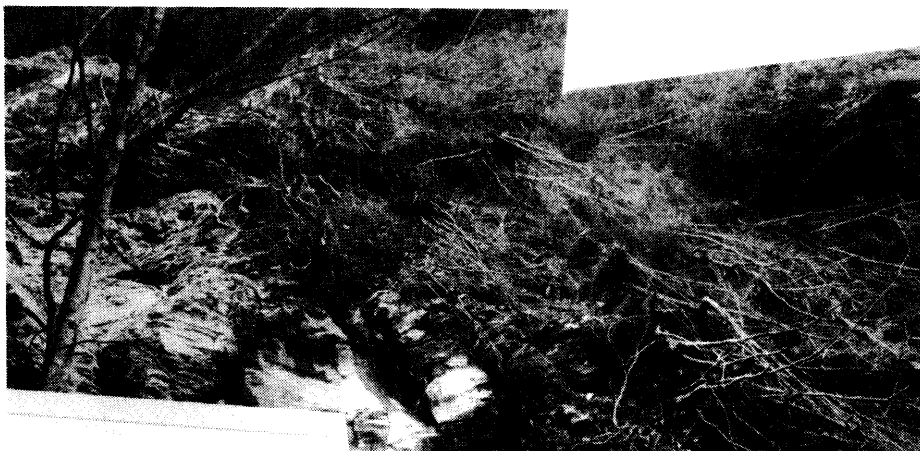
写真11 崩壊地の直上の滝付近。水位を増した流水により溪岸の木がなぎ倒されている。

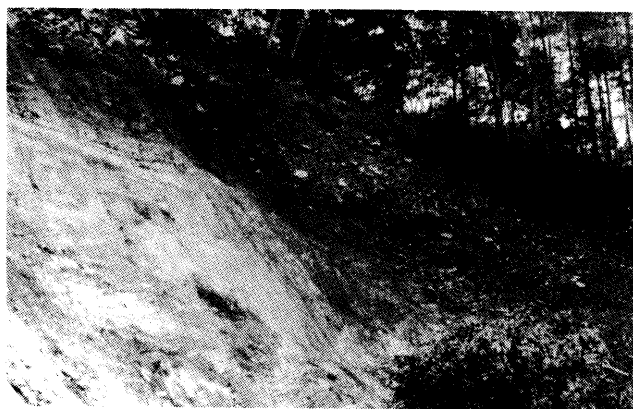
写真12 Bブロック左手尾根付近に残された崖錐堆積物

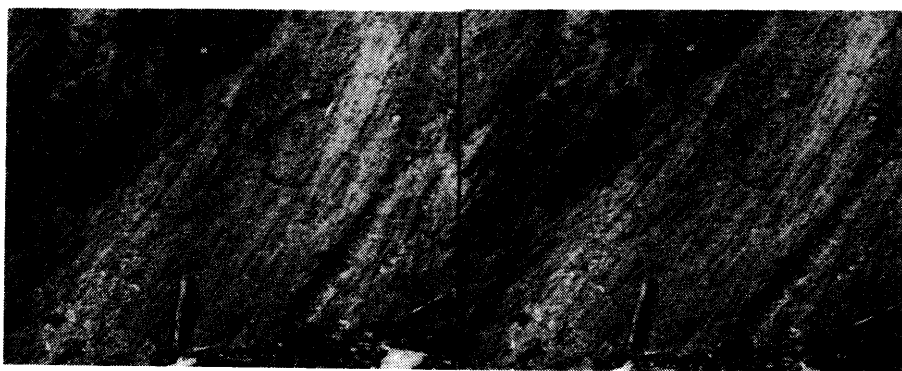
滑落崖の下部、特に軽石質凝灰岩の表面には、滑落の時につけられた痕跡が何本も残っている(写真13)。痕跡の方向は滑動方向と一致すると考えられ、これはN 35° E 55° Nであり、沢に対してやや斜め上方から斜交する形で滑動したものと考えられる。この方向に切った断面図を、先に示した崩壊後の地形図から作成し図9に示す。これによるとすべり面は円弧状の断面を持ち、Aブロックとは違って、すべり面の深いスランプ型の崩壊である。このブロックの左端は小断層によって切られた所を側方崖としてすべっている。このブロックでは、滑動した土砂の大半は溪流に押し出され、流下する過程で土石流化し、崩壊地にはごく一部しか残っていない。

写真13 Bブロックの滑動方向を示す条痕（実体写真）

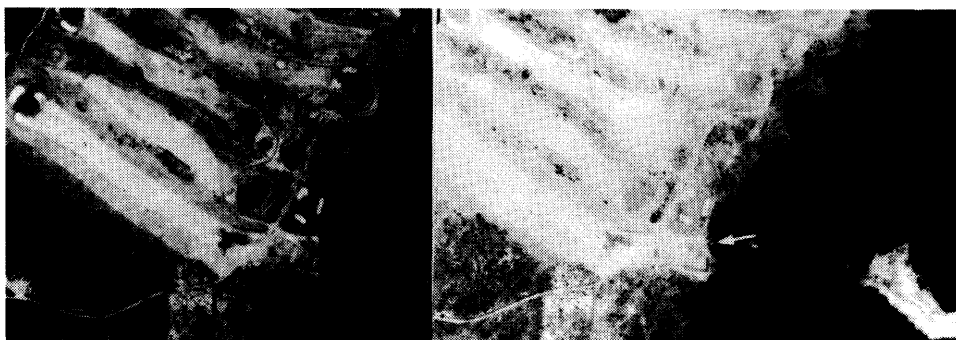
**写真16** 菅平高原に新しく作られたゴルフ場（空中写真）. 矢印の場所より雨水は流れ落ちた.  
8月25日国際航業撮影（9388, 9389）.

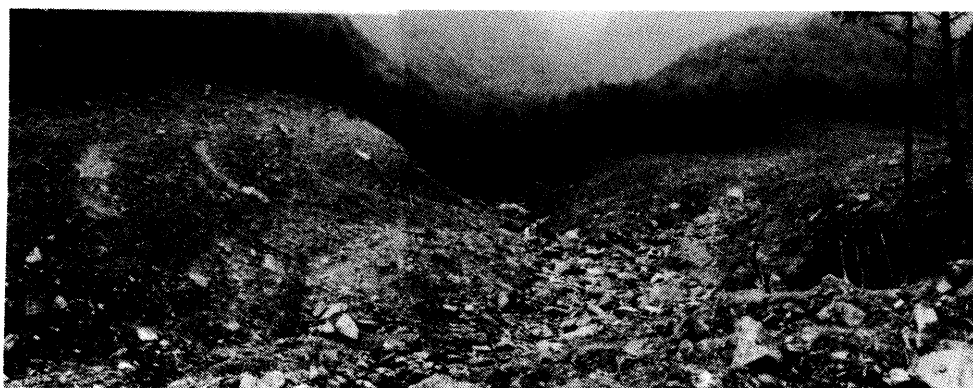
写真21 崩壊地から700m 下流付近。土石流の通過によるカラマツ林の倒木が目立つ。

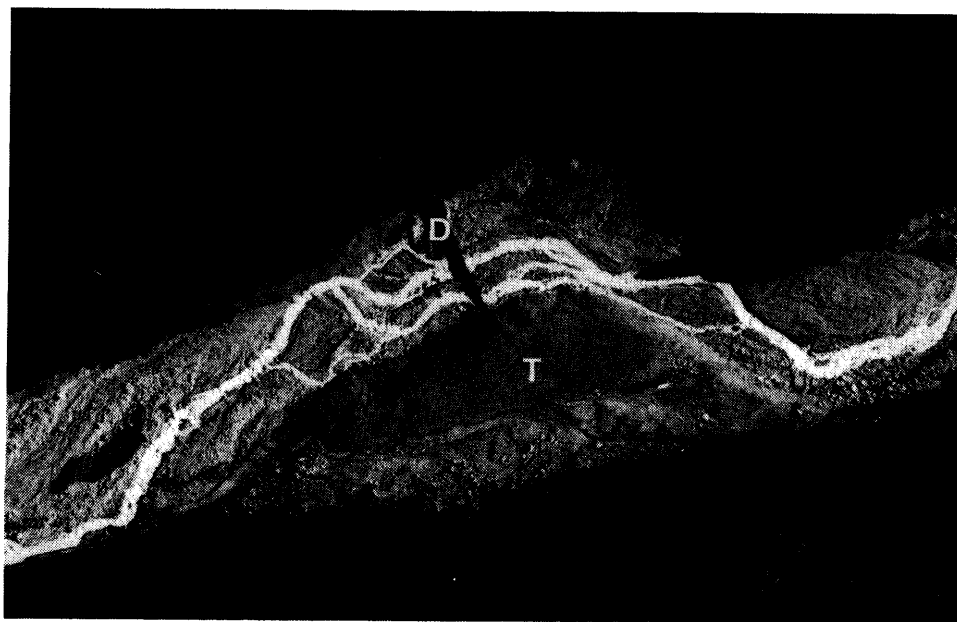
**写真22** 一の瀬砂防ダム付近の土石流後の空中写真（8月25日，長野県警撮影）。

砂防ダム(D)は，左岸側の袖を比高5～6mの土石流段丘(T)にとりつけて築造されていた。上流側ではダム堆砂の進行により，段丘と溪床との比高が小さくなっていたうえに，河道が屈曲しているので，土石流の主流は段丘上に容易にのり上げ，まっすぐ矢印の方向に流下した。したがって，ダムは今回の土石流を阻止しうる機能をもち得ない位置に設置されていたことになる。低位の段丘が形成されている付近に土石流対策としてダムをつくる場合には，段丘の上流側に設置すべきであろう。

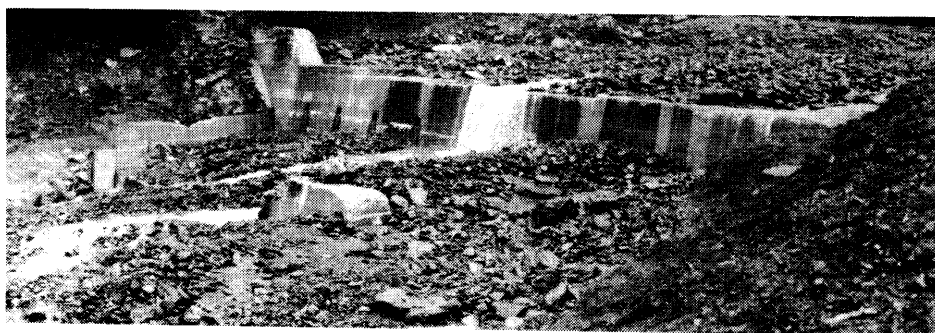
**写真23** 砂防ダム。右手前は段丘崖を覆う新土石流堆積物。

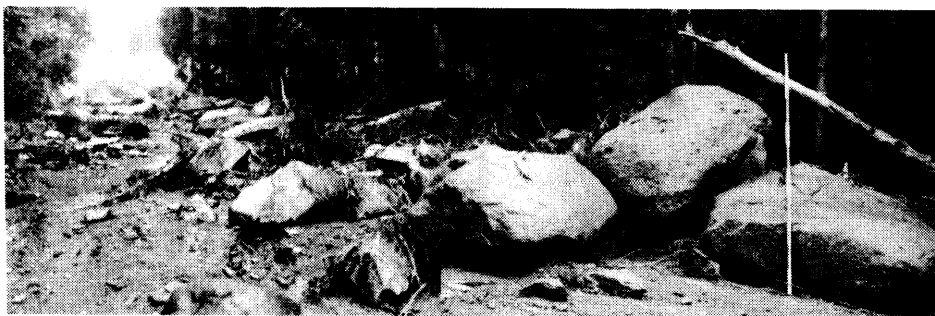
写真24 林道にのり上げた巨礫。

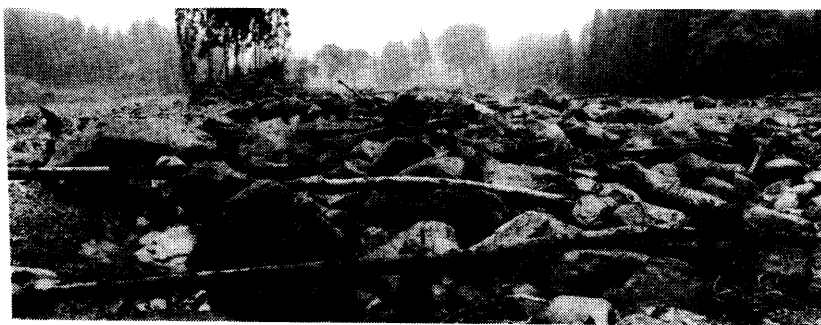
写真25 西原地区上流の溪床に堆積した巨礫，流木。

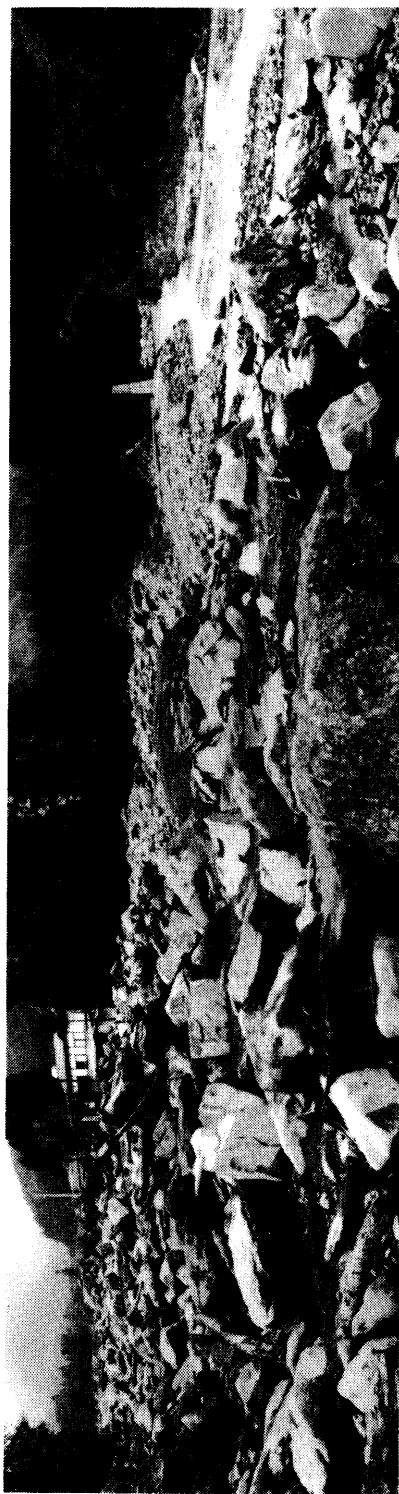
写真28 宇原川、仙仁合流点付近の土石流堆積状況。右側に流失した瀬脇橋の橋脚が残っている。

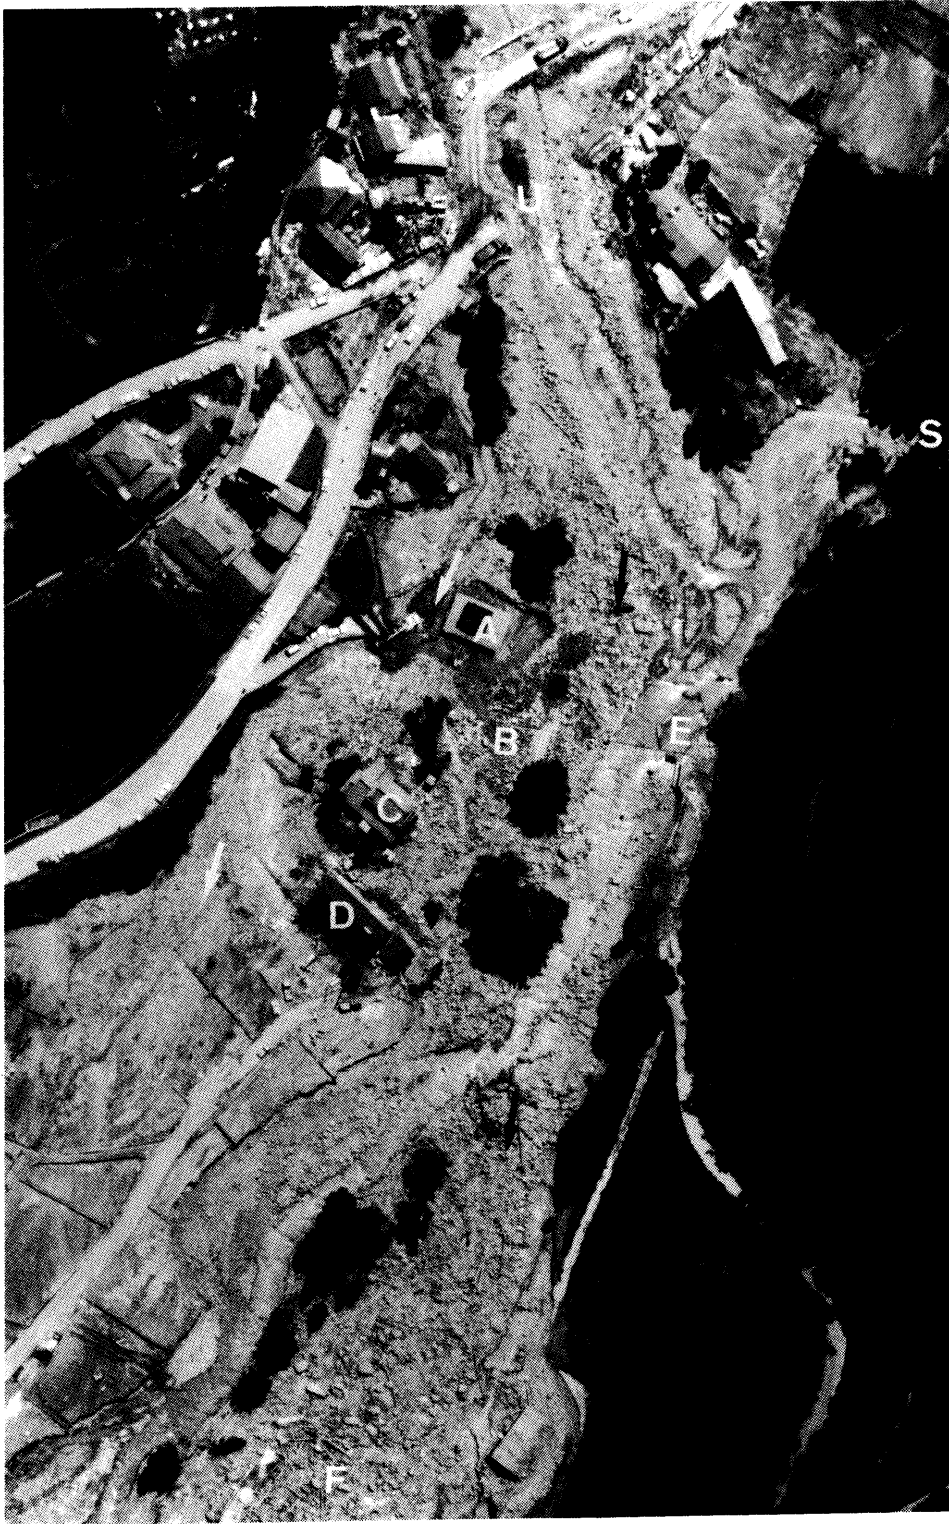
写真29 土石流堆積末端域にあたる宇原川, 仙仁川合流点付近の空中写真 (8月25日 長野県警撮影). A: 全壊, B: 流失, C: 床上浸水, D: 半壊 (Cの家は土石の流れがわずかにそれたため浸水だけで済んだ), U: 宇原川, S: 仙仁川, E: 合流点, F: 土石流堆積の末端, 黒矢印: 土石流の主流の流下方向, 白矢印: 洪水流.

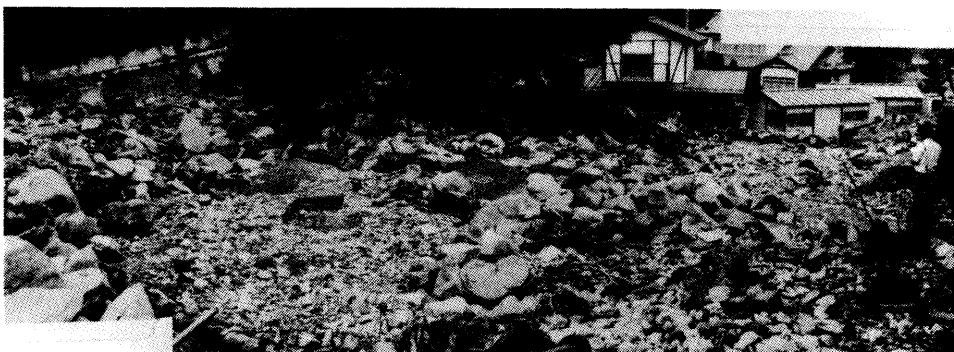
**写真30** 宇原川，仙仁川合流点付近．右手の家は一階が土石によって埋められて全壊した．

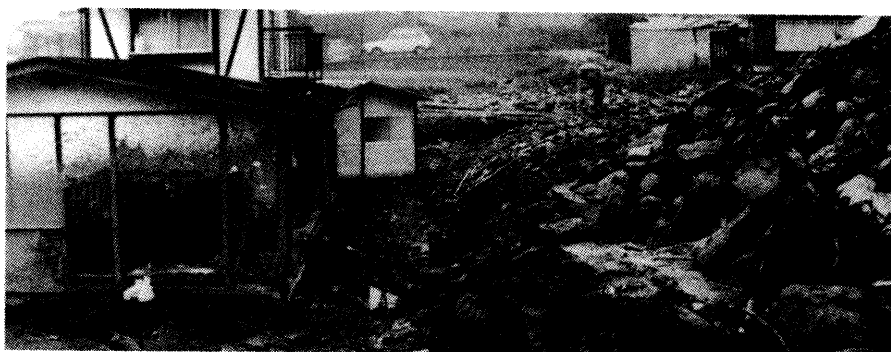
**写真31** 被災した家屋．写真30の家を左側方より見る．後方にみえるのは仮住まい用のプレハブ住宅，右方は掘り上げた土石．

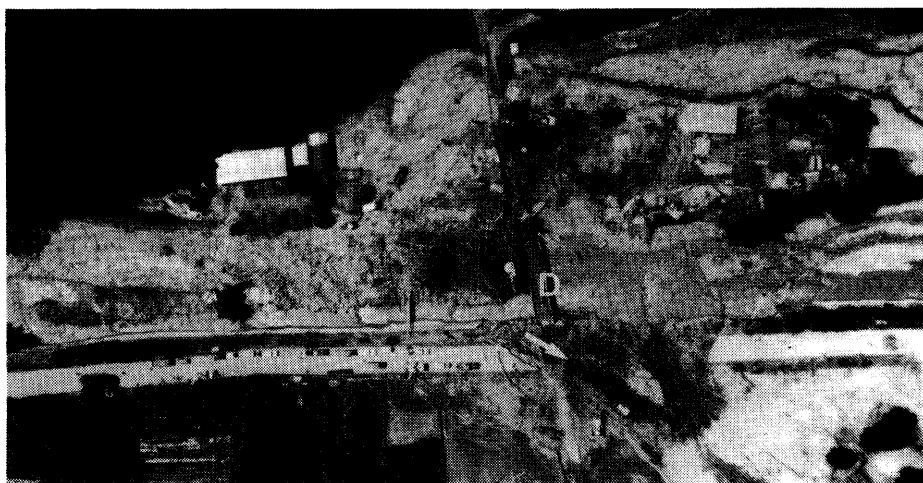
宇原川および鮎川にかかる5橋のうち4橋は流失した。流失をまぬがれた大門橋には大量の流木がひっかかり、水位がせき上げられて、低位面への氾濫がさらに大きなものとなった。関谷地区では低位面中でもとくに低い場所に位置していた9戸の家が多量の流木を混えた氾濫流に襲われて全半壊し、死者2名をだした。この被災個所の側面の河道内では砂礫堆が発達して河床がやや高かったこと、およびその直上流部がやや水衝部的であつたため、河道沿いに通ずる道路面を越えて氾濫が生じ、大門橋際から溢れて道路沿いに流下してきた流れと合流して強い氾濫流が生じたものであろう。橋の流失のため宇原、仙仁および瀬脇の三集落は孤立した。また、水源池や配水管が破壊されたため800世帯が断水した。

**写真32** 鮎川，大門橋付近における氾濫および流木堆積の状況（8月25日 長野県警撮影）．流失をまぬがれた大門橋(D)には多量の流木がからまり，水位がせき上げられて低位面上の強い氾濫流が生じた．

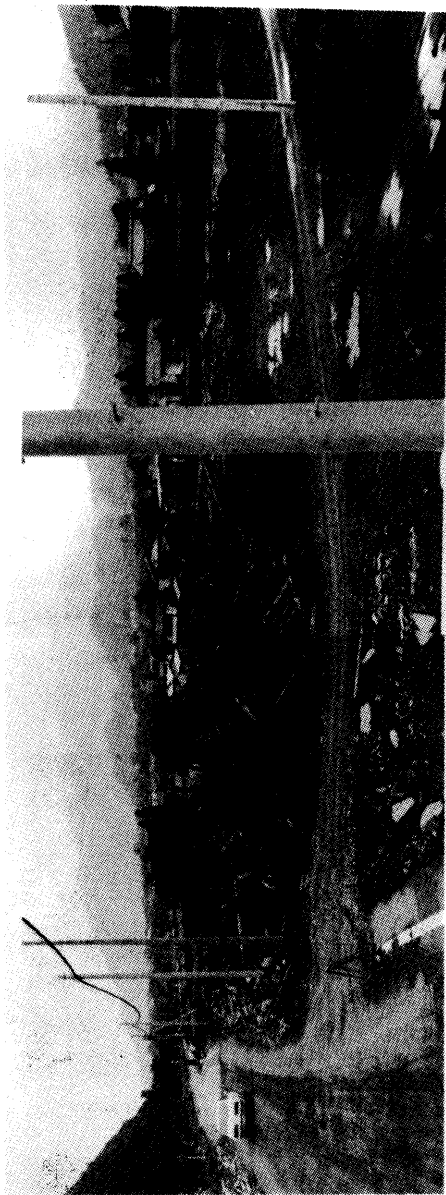
写真33 大門橋付近に集った流木群、右岸の畑地に集められている、9月9日。
