1982年台風第10号と直後の低気圧による  
三重県一志郡の土石流災害および奈良県  
西吉野村和田地すべり災害調査報告

昭和58年3月

国立防災科学技術センター

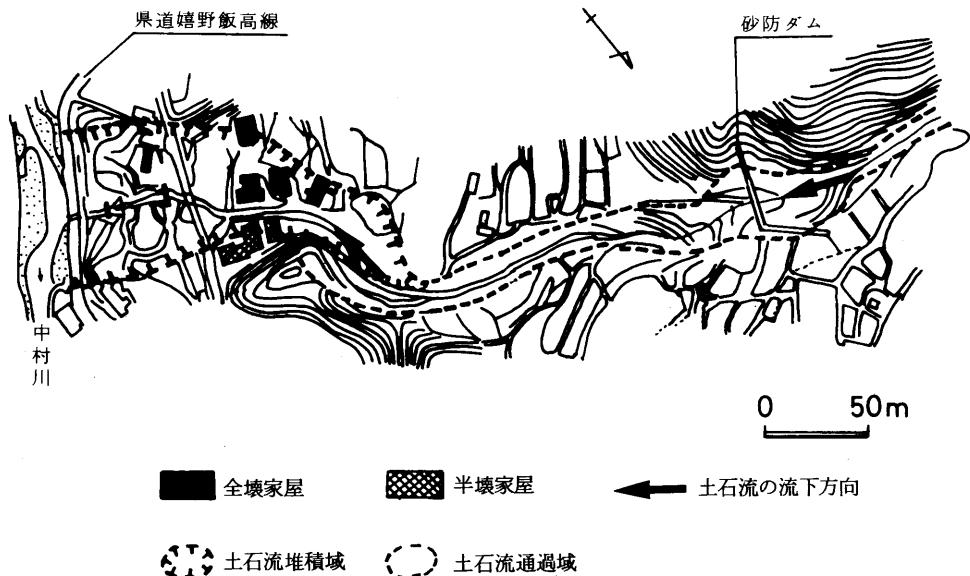
図10 嬉野町小原地区における土石流の流下・堆積概況図

災害後の航空写真によると垣内川上流には谷頭侵食とみられる数本の白っぽい痕跡がみられる。この谷頭侵食によって崩壊した土砂が溪流に流下し、溪床堆積土砂を巻き込み、約 $10,000\text{ m}^3$ （県の推定）に及ぶ土石流となり、砂防ダムをのり越えて集落を襲ったものと考えられる。砂防ダムより下流の垣内川はゆるやかな逆S字状に曲折しているが、全壊した住家がある付近は土石流の直進コースになっている（図10）。この付近では谷幅も広くなり、多数の流木の他に、直径2～3mの巨礫が一帯に堆積しており、土石流の破壊力のすさまじさを示している（写真1～写真6）。

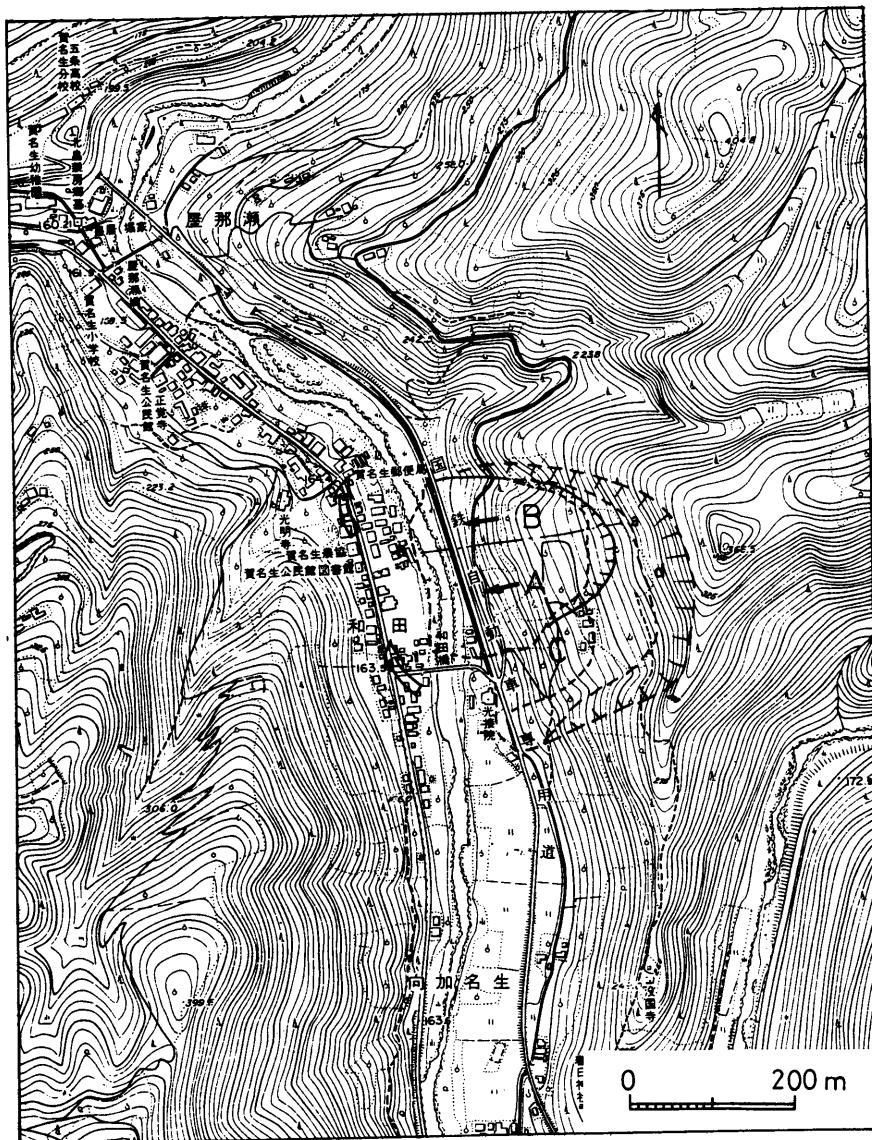
図16 和田地すべり平面図 A：第1回目の崩壊区域，B：第2回目の崩壊区域，C：滑動区域（未崩壊），D：古い滑落崖。白い矢印はダムアップした水の流れを示す。

図 16 に航空写真（国立防災科学技術センター、1/5,000、1982年8月28日撮影）から判読した地すべり区域を示す。外側の破線で示した区域は古い地すべりの地形を示しており、d は古い滑落崖である。今回崩壊した区域はこの旧地すべり地の移動体の一部で、長さ 250 m、幅 190 m、滑落崖の冠頂と移動体先端部との比高は 90 m である。

この新しい崩壊区域は1回で全域が崩壊したものではなく、8月4日2時と同8時15分の2回に分かれて生じている。第1回目の崩壊では A 区域が崩壊している。この時の崩壊土砂の先端は写真 27 にみられるように丹生川の対岸まで到達していない。第2回目の崩壊では B 区域が崩壊している。この B 区域の崩壊土砂は第1回目の崩壊の時よりも遠くへ流下し、丹生川対岸まで到達している。地すべり地の断面図を図 17 に示す。滑落崖の高さは約 20 m である。推定最大すべり面深さは約 25 m、推定土砂量は A、B 区域あわせて約 61 万 m<sup>3</sup> である。最近発生した降雨による地すべりの規模としては 1976 年（昭和 51 年）9 月の台風第 17 号による兵庫県一宮市抜山地すべりの約 88 万 m<sup>3</sup>（国立防災科学技術センター：1977）に次ぐ大きさである。地すべりの運動タイプはクリープ性の slump 型である。また図 11 で、C 区域はまだ崩壊してはいないが、亀裂が入って再滑動の危険性の高い区域である。C 区域の推定土砂量は約 10 万 m<sup>3</sup> である。

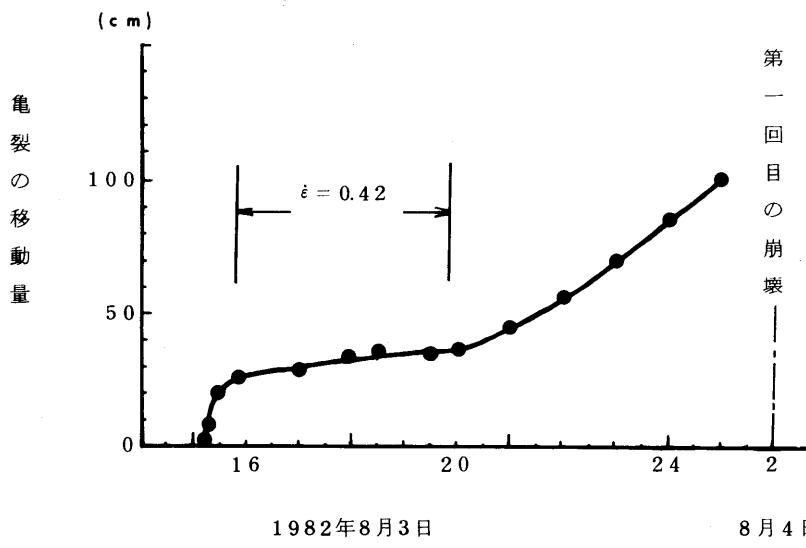
図 18 龜裂の拡大状況

山腹の亀裂を最初に発見したのは8月3日15時10分ころである。亀裂発見の連絡を受けた西吉野村和田地区の消防分団長らが現地の確認をするとともに、崩壊発生の約1時間前まで亀裂の段差の拡大状況を観測していた。図18はそのデータ（西吉野村役場、1982）をプロットしたものである。地すべり土塊の初動時期については明らかではないが、発見当時の亀裂の段差が1.5cm程度であったこととその後の移動状況から判断すると、発見当時より少し前と考えて良さそうである。図18によると地すべり土塊の動きは粘土のクリープ試験でみられる動きと同じような動きを示している。8月3日15時10分の亀裂発見後、15時45分ぐらいまでは急速に移動し（第1次クリープ領域）、それ以後20時すぎまで定常的な速度で移動し続け（第2次クリープ領域）、20時すぎから崩壊発生1時間前の4日1時まではさらに移動速度を大きくして、滑り続けている。1時ころになると地鳴りや木葉の揺れる音が激しくなったため、消防分団長らは観測をやめて避難している。おそらく、地すべり土塊の移動量はこの後加速度的に増加していったものと推定される。

ひずみ速度の裏付けとなる測定が現地ではスパン長10mを基準として行われているので、ここでも亀裂の段差を10mで除したものをひずみ量、またひずみ量を単位時間で除したものをひずみ速度として用いることにする。図18で3日16時頃から20時までの領域を第2次クリープ領域とみなしてひずみ速度を計算すると、0.42（ $\times 10^{-4}$ /分）が得られる。この値を(1)式に代入して破壊時間を求めると約473分となり、推定された崩壊時刻は8月4日0時頃になる。ただし、計算には(1)式の右辺の±0.59を含めないで行った。実際の崩

壊時刻は8月4日2時であるから、予測式による結果とは約2時間の差となった。

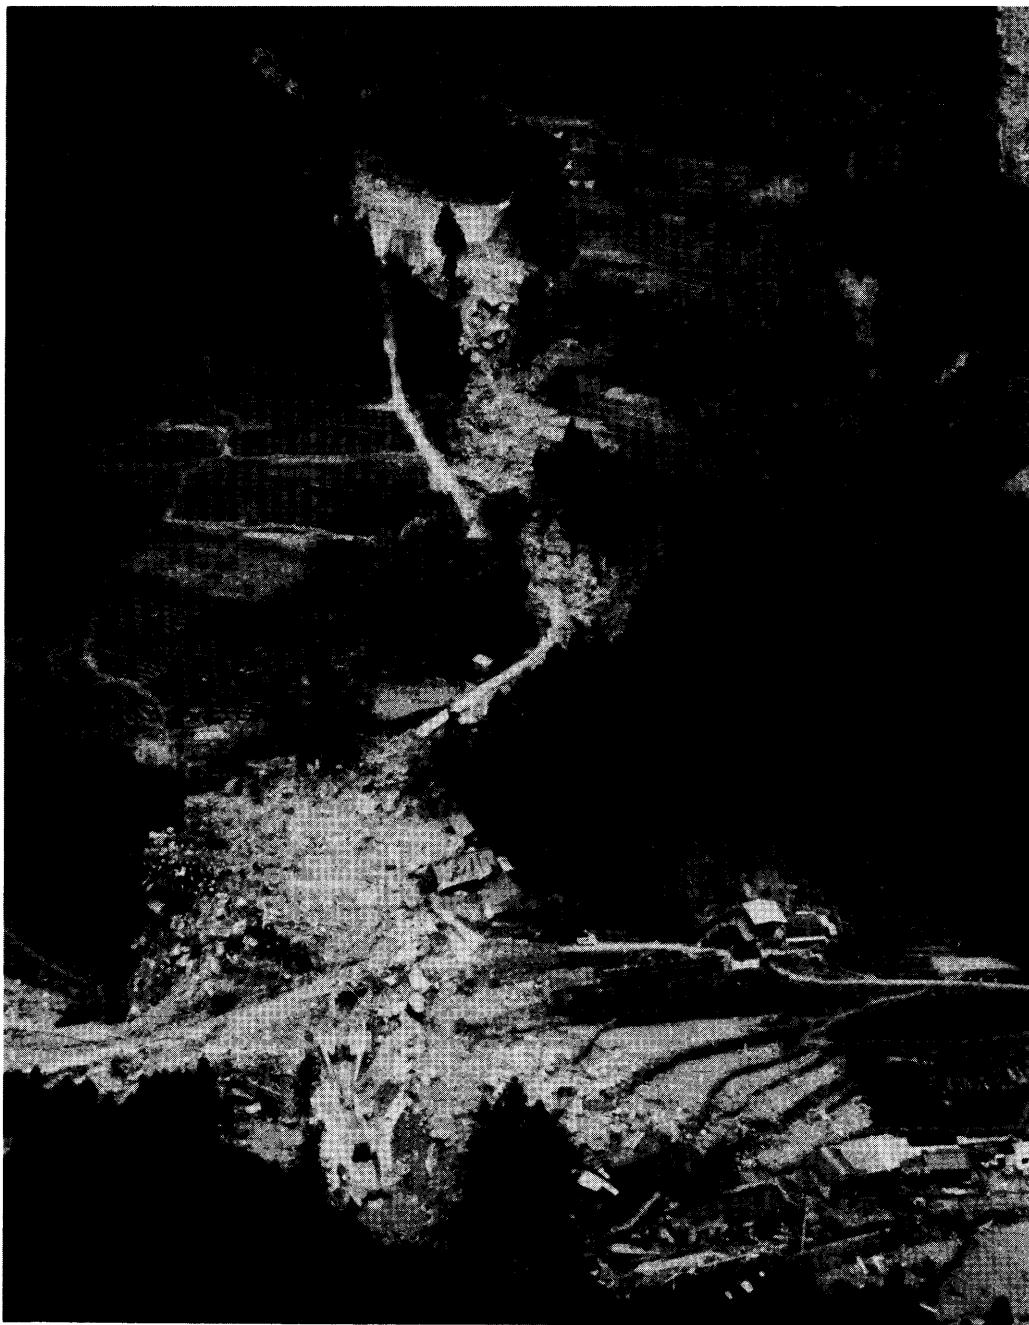
写真1 三重県嬉野町小原地区の土石流災害（中部読売新聞社提供）

写真左下方の土石が堆積している区域（白っぽい部分）に住家6棟があったが、  
土石流の流下により4棟が全壊、2棟が半壊し、死者・行方不明者9人が出た。

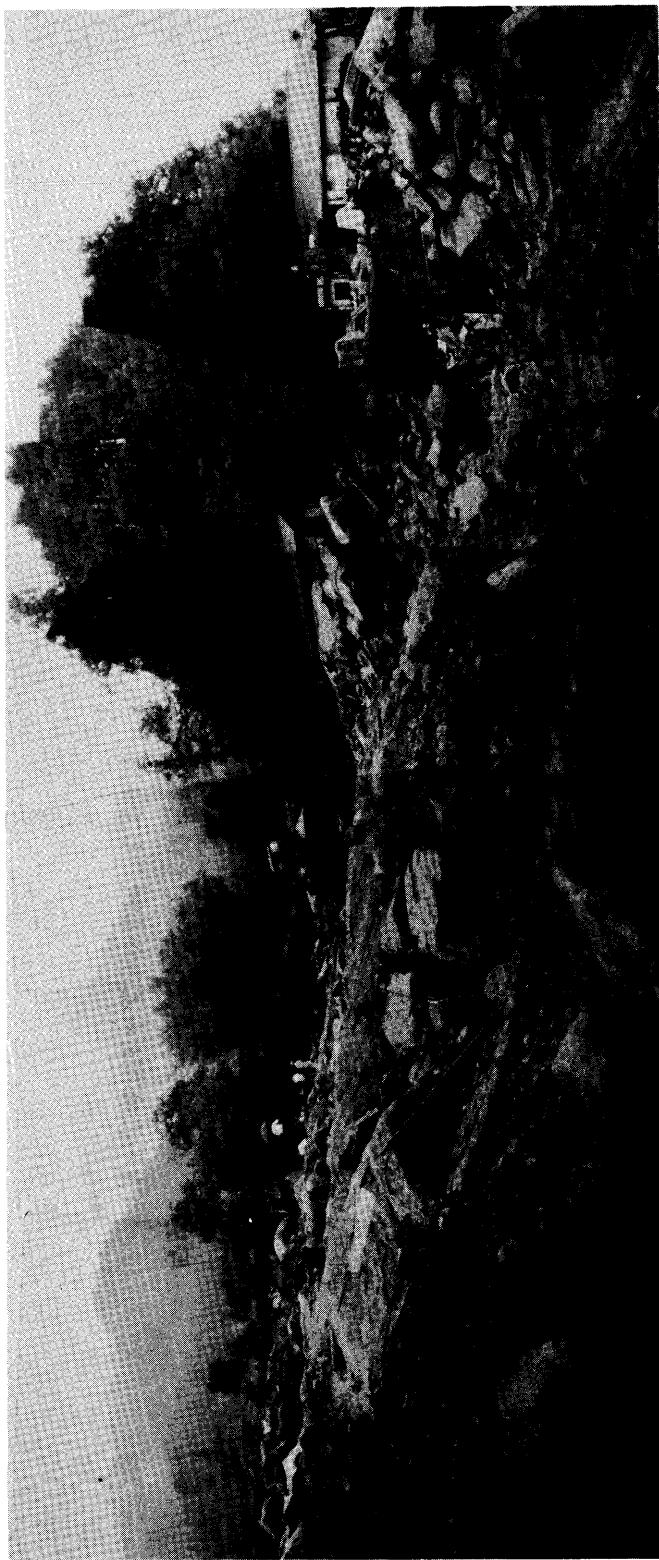
写真3 嬉野町小原地区土石流被災地

垣内川は写真中央部から右下方へ流れていたが溪床は土石の堆積により埋没している。右方の住家は土石流が写真中央部から左下方へ流下したため、全壊はまぬがれた。

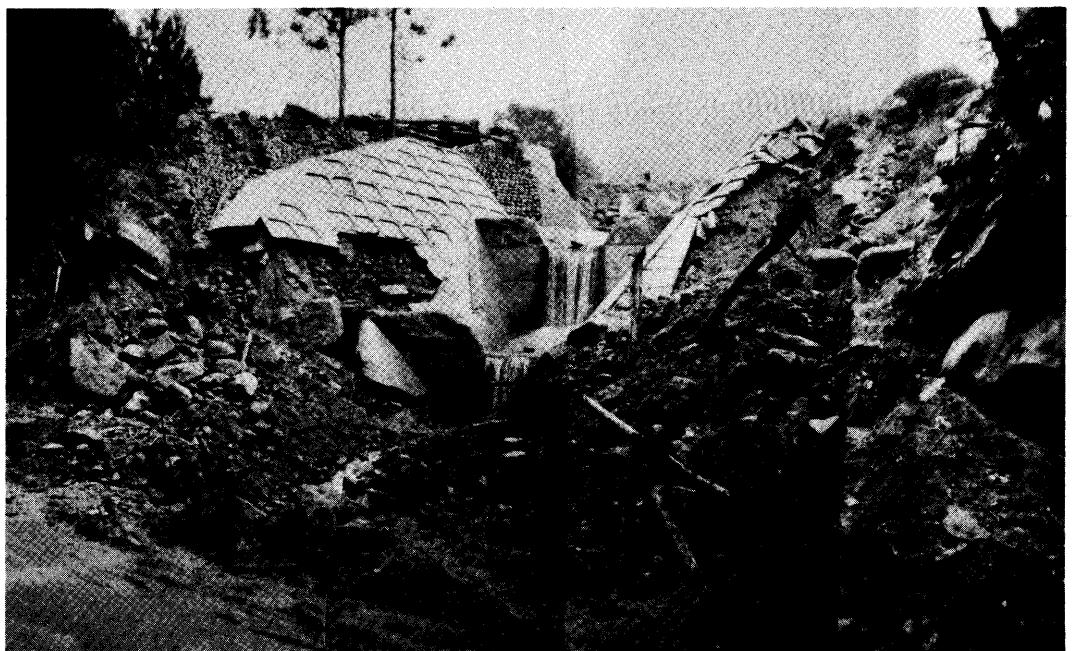
写真5 嬉野町小原地区の流路工（垣内川）  
土石流の流下によって破壊されている。

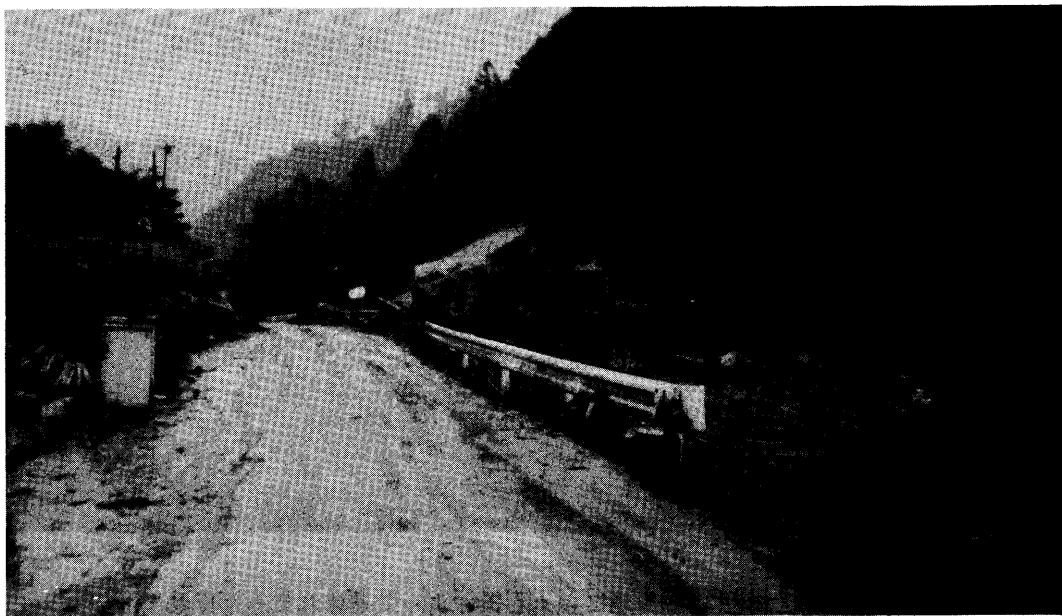
**写真6** 土石流によって運ばれてきた巨礫

写真右方は中村川、手前の道路は県道嬉野飯高線（嬉野町小原地区）。

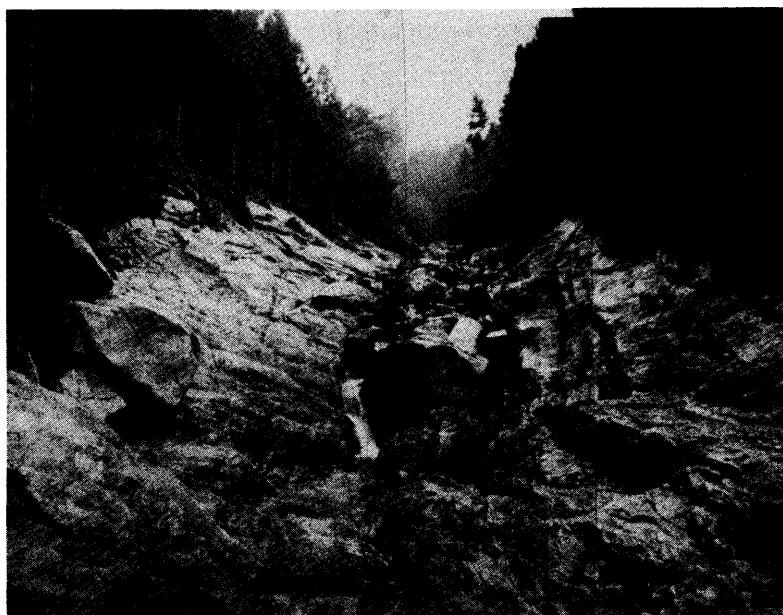
**写真7** 嬉野町小原地区近くの土石流発生溪流

この土石流は谷の出口を横切る道路を大きくえぐり取って、本流（中村川）へ流れ込んだため、交通は一時不通となった。溪流沿いにも杉は成長しているが、表土層は極めて薄い。

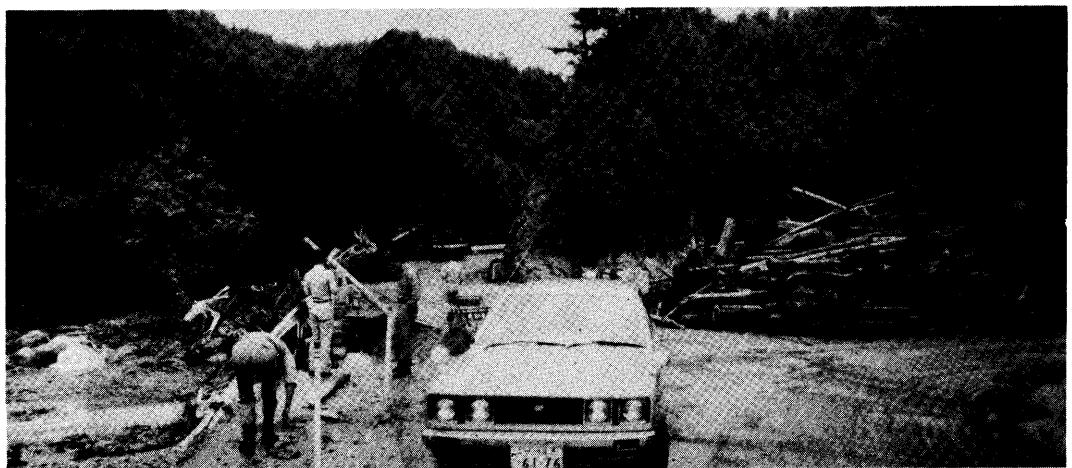
また、直接的な被害を増幅した原因に流木がある。一志郡一帯は杉の人工林で占められている。溪流に発生した土石流はこの杉林をなぎ倒し、土石と一緒に巻き込んで流下している。流木は橋にぶつかり破壊したり、橋げた等にひっかかって河川のはん濫を引き起こし、民家に流入した（写真8、9）。

**写真9** 嬉野町小原地区近くの中村川の状況  
写真右方に見える材木の山は豪雨時に流されてきた流木である。

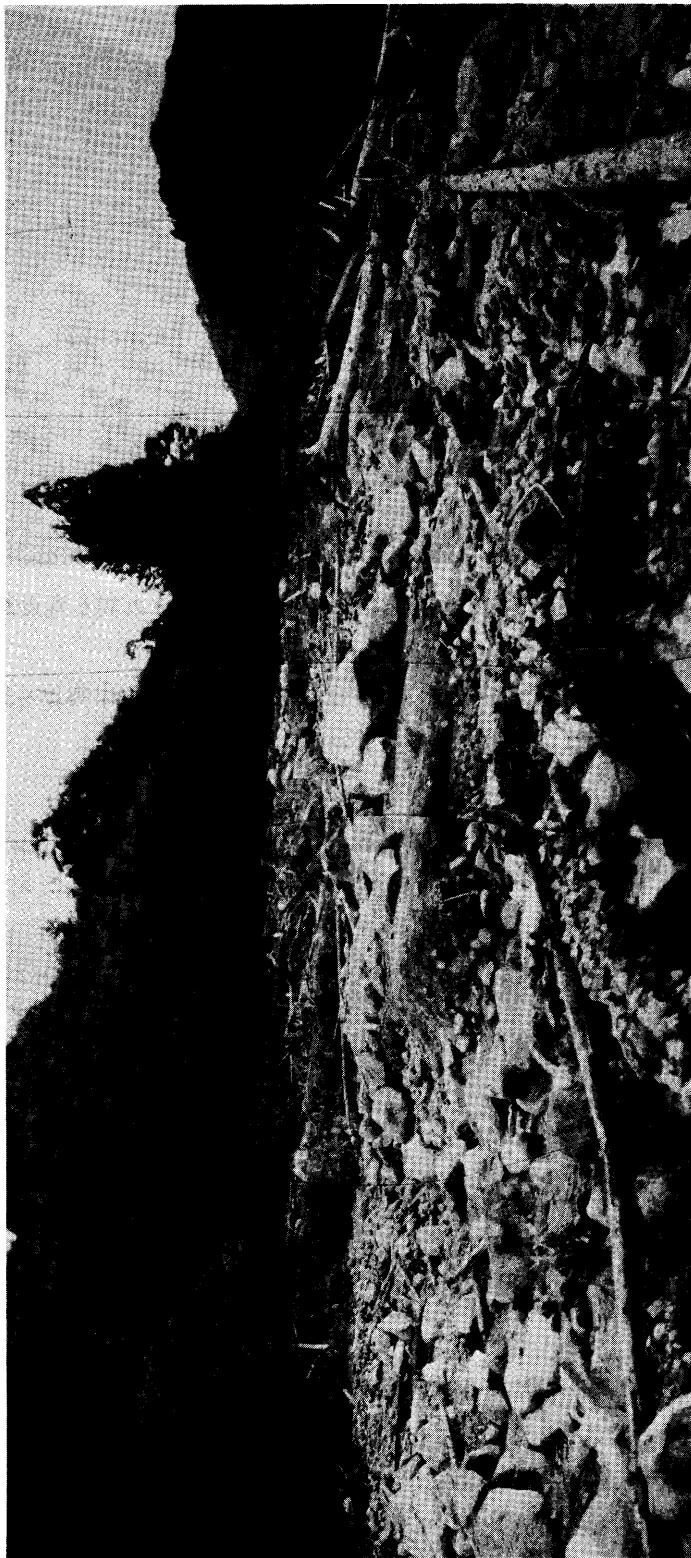
写真13 三重県美杉村不動ノ口川割谷上流の土石流はん濫域（上流側）

土石流は8月1日21時ころ、この集落内を流れる不動ノ口川支流の通称“割谷”と呼ばれる小溪流で発生した。やはり雨が最も激しく降っているところである。この割谷は流域面積約 $0.25\text{ km}^2$ 、平均河床勾配0.28、流路長約1.25kmの小溪流である。災害後の航空写真によるとこの割谷の標高470m付近から一筋の土石流通過跡とみられる白っぽい痕跡がみられる。しかし、その先端には明瞭な崩壊の跡は認められない。おそらく、豪雨によって谷頭侵食が進み、削剥された表層の土砂が流下し、溪流に堆積している土砂を巻き込んで土石流下したものであろう。しかし、この割谷溪流のうち集落に近い標高250～300mの区間は勾配が約0.18と緩やかになり、谷幅が拡がっていることとすぐ下流の谷幅が著しく狭くなっているという地形条件が幸いし、流木を巻き込んで流下してきた土砂はここで減速するとともにせき止められた形となって大部分は堆積したようである(写真13, 14)。元来

写真の中央や右上から手前に流れれる割谷の沢はこの地点で急に谷幅が広くなるため、ここで土石の大部分と流木を堆積した。このため、下流の人家は土石流の直撃からまめがれた。

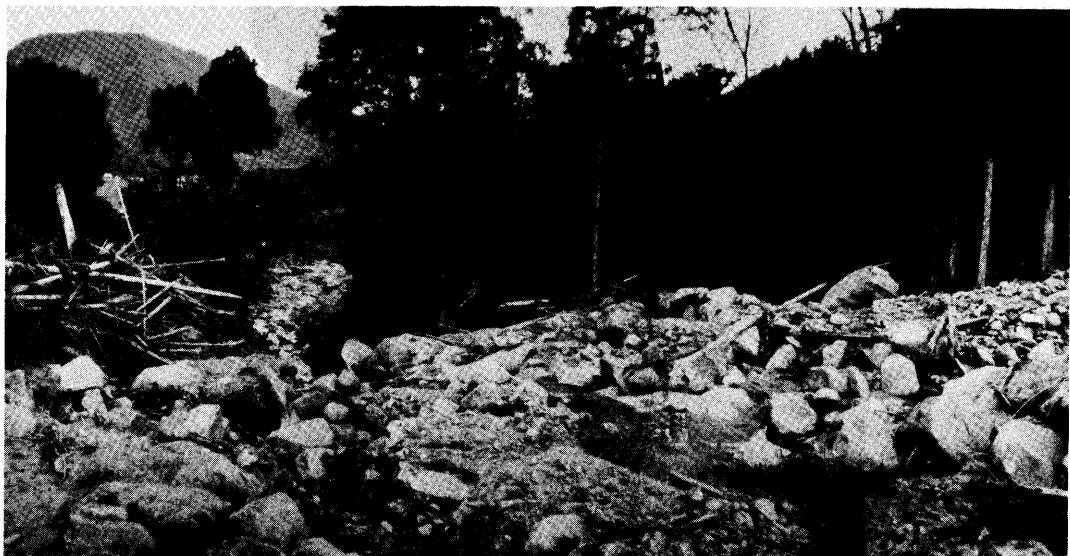
写真14 美杉村不動ノ口川割谷上流の土石流はん濫域（写真13と同じ地点から下流側を見る。）

流木は写真の左上に見えるように堰を成し、本来、谷の右岸寄りを流れていた沢は左岸寄りにも新たな流路をつくっている。

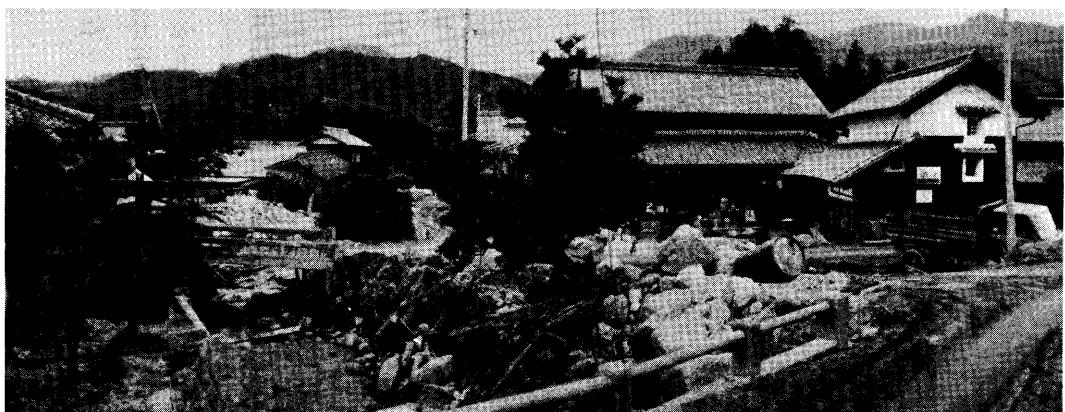
写真15 美杉村下之川不動ノ口地区の被害状況

写真13、14で示したように土石と流木を上流においててしまい、土石流は水と砂（マサ土）が主体となって流下してきたため、橋や住家を流失、全壊させるまでには至らなかった。

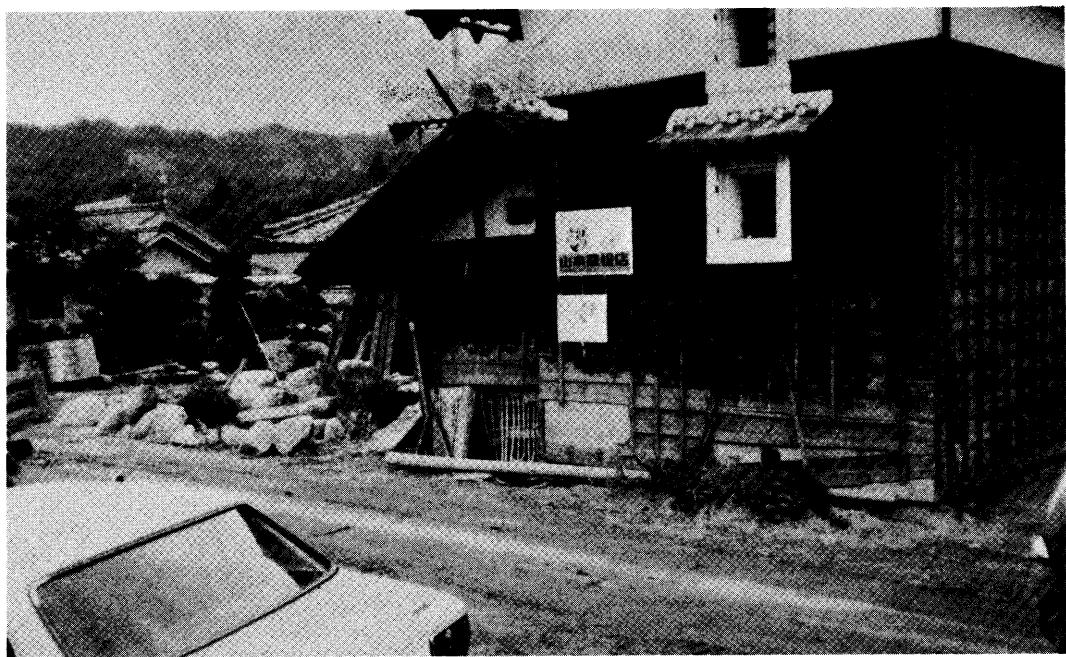
写真 16 美杉村下之川不動ノ口地区の被害状況（写真 15 の右方に見える家）  
土蔵の外壁に明瞭な濁流の跡がみられる。

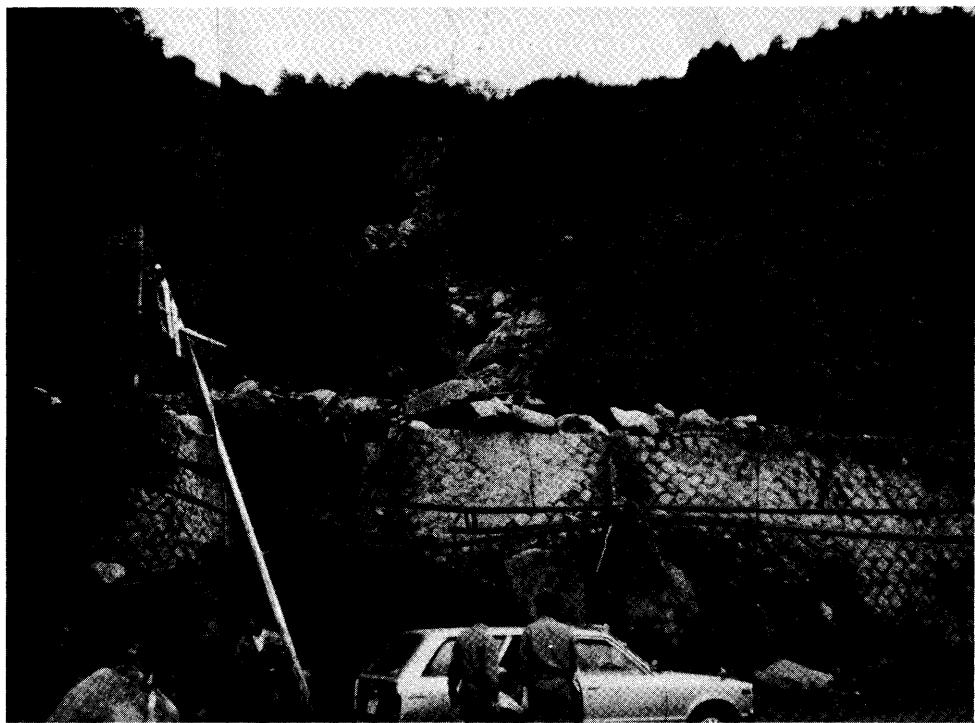
写真 2 0 国鉄名松線の被害状況（美杉村比津地区）  
山腹下方を走る名松線の線路を直撃し、破壊した。

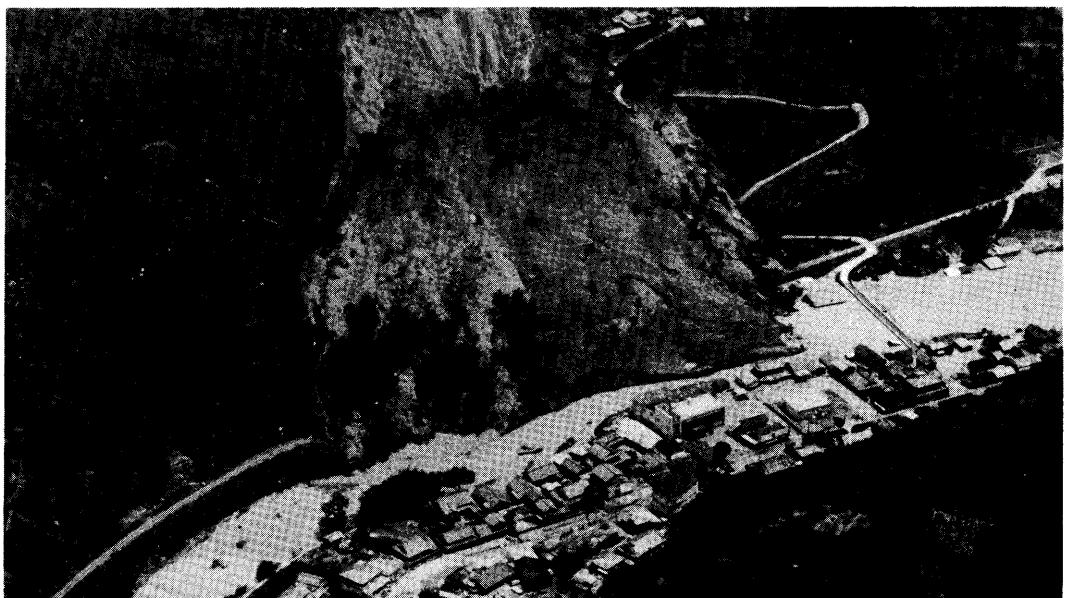
写真25 奈良県吉野郡和田地すべりの全景（奈良県広報課, 昭和57年8月4日ごろ撮影）

崩壊土砂は対岸まで達して、丹生（にゅう）川を一時的に堰止めたため、ダムアップした水が和田地区（写真下方の集落）内へ流れ込んだ。

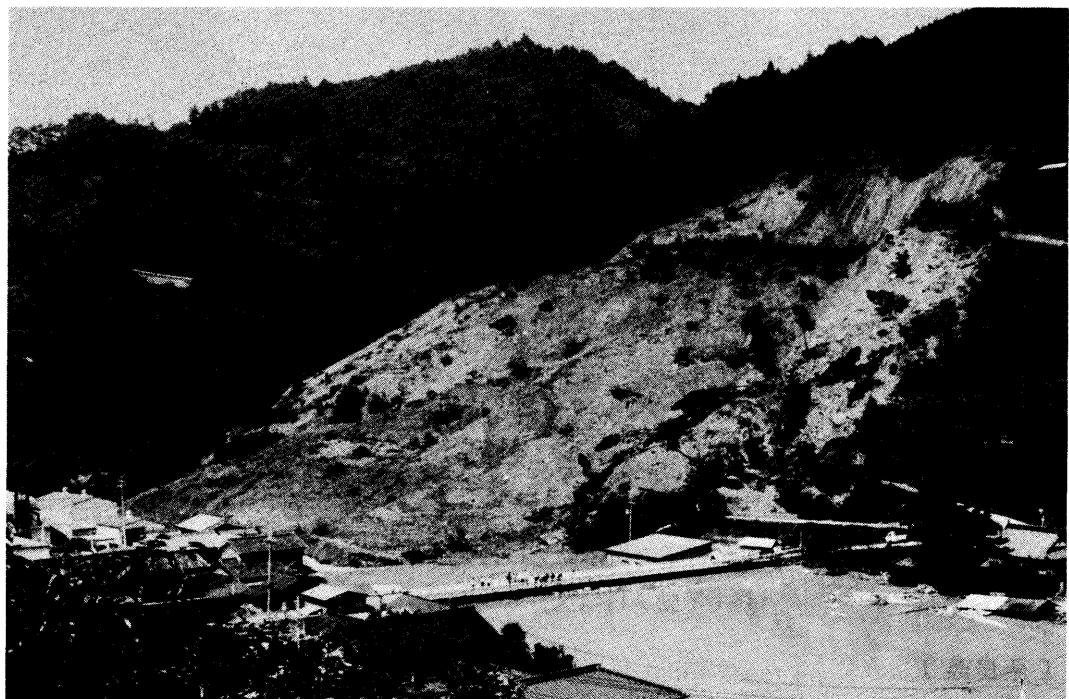
写真26 丹生川上流の対岸（左岸側）から見た和田地すべり（奈良県広報課、8月4日正午ごろ撮影）

ダムアップされた水が増水し、手前に見える和田大橋の橋桁上部まで水没している。

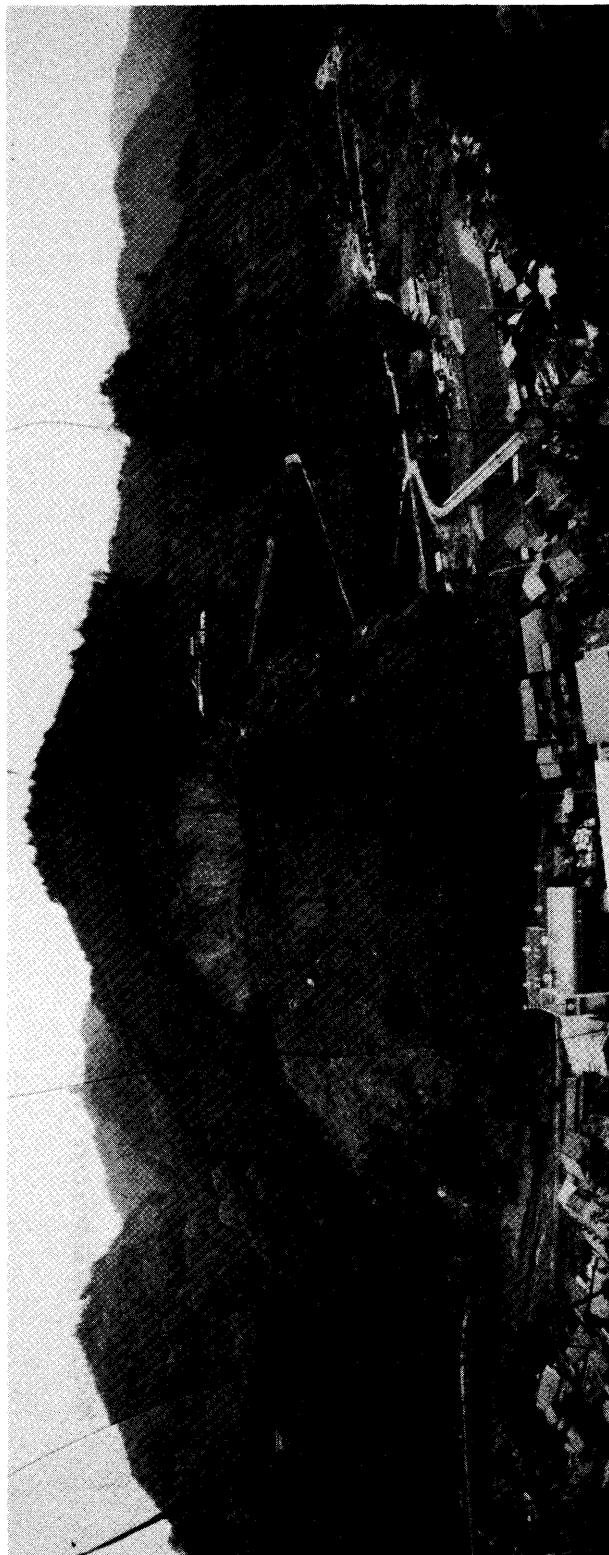
写真28 和田地すべり地全景

地すべり地右上にある住宅の敷地内や農道にも亀裂がみられる。写真右下の橋は和田大橋、丹生川は右から左へ流れている。なお、和田地すべり地は旧地すべり地の移動体の一部が再移動したのである。旧地すべり地は今回の地すべりとの滑落崖上方の杉林が旧滑落崖で杉林の切れる付近から下が旧移動体にあたり、移動体の左側の境は今回の地すべりとほぼ一致するが、右側の境は農道が上流側へアーピンカーブする付近を造り、柿畠と杉林の境を流れる小さな溪流がそれにあたる。住宅のある部分は移動体の一部にあたる。

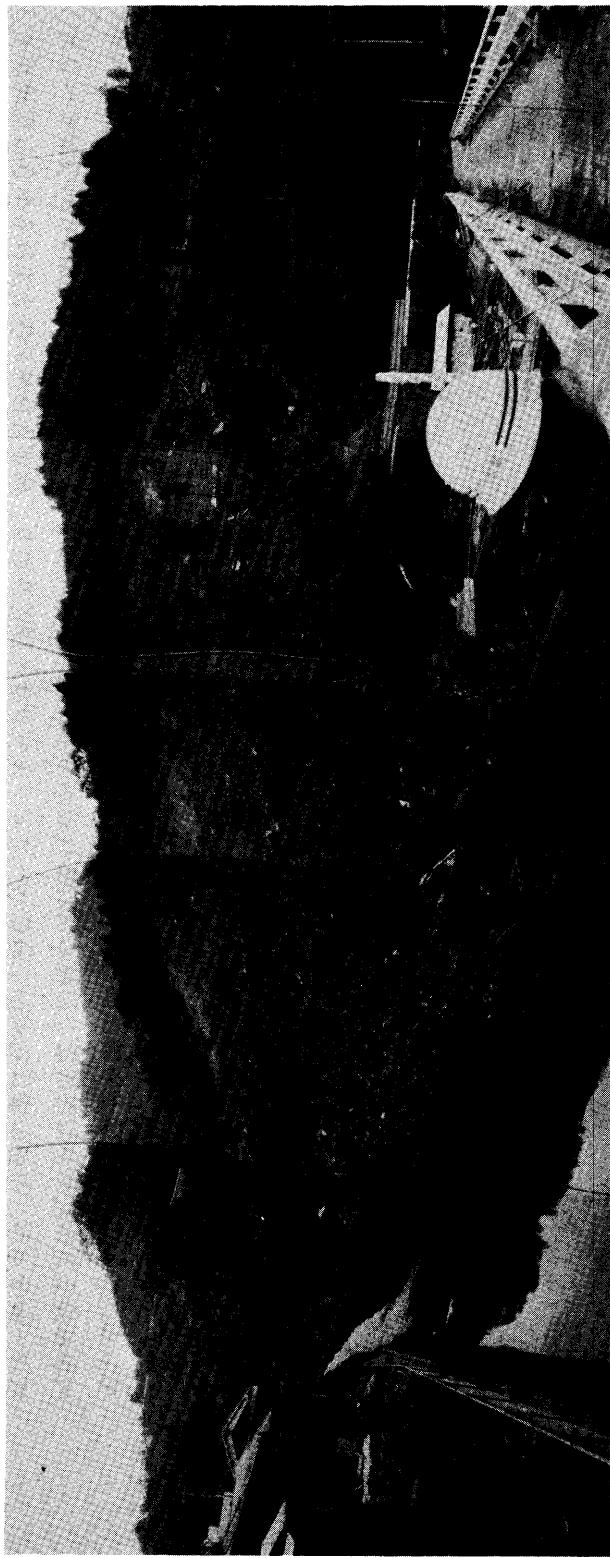
写真29 和田大橋から見た地すべり地全景

第2回目の崩壊（8月4日午前8時15分）によって丹生川は堰止められたが、8月6日自衛隊により地すべり先端部の土砂の除去が行われている。

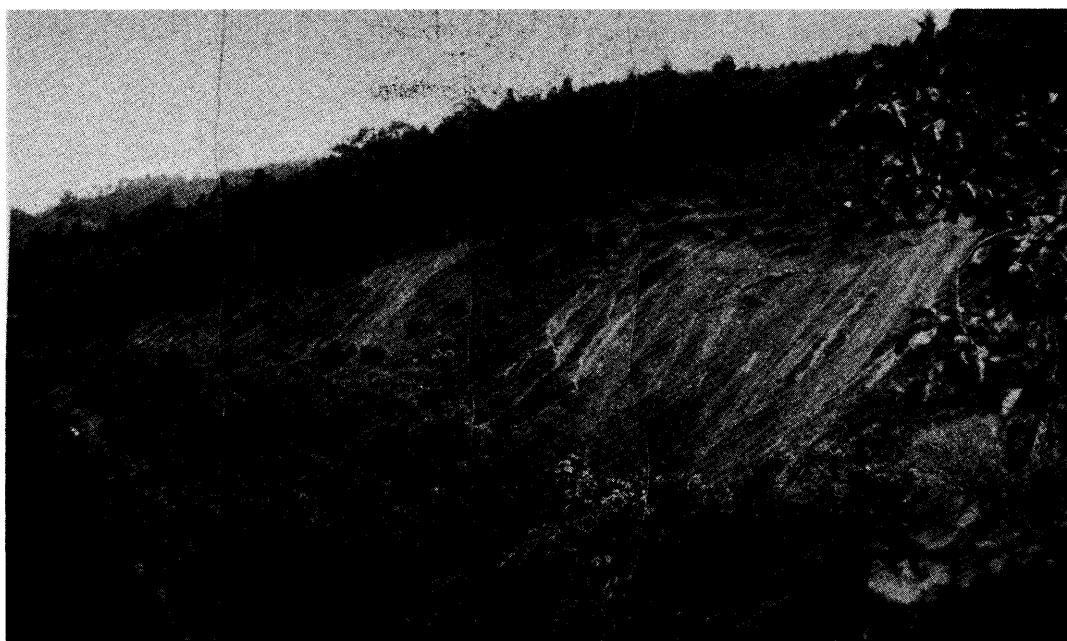
写真30 山腹の住宅（写真28の住宅）から見た滑落崖

白く見えるのは滑落崖上部から流れ出している浸透水。

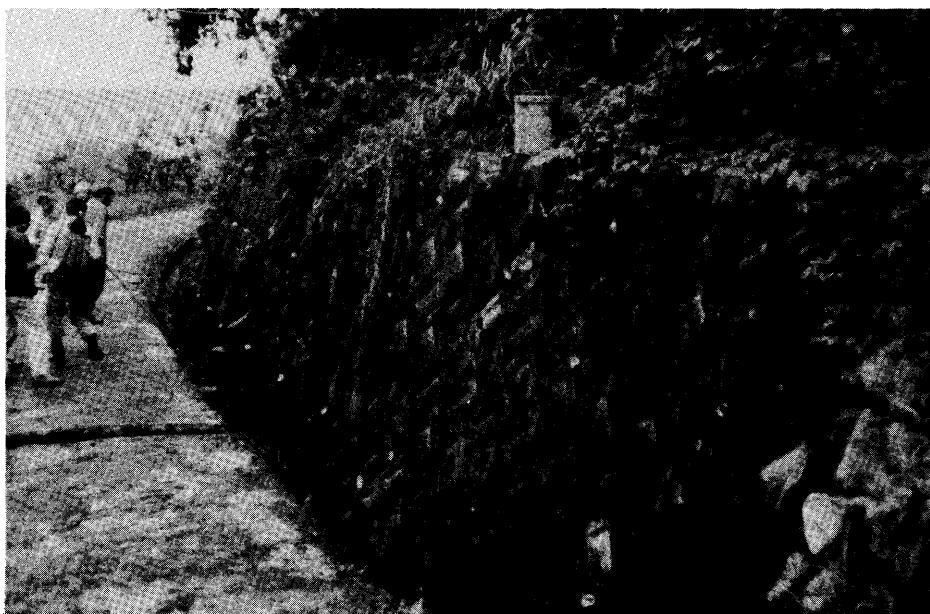
写真31 山腹の住宅へ通じる農道

擁壁には亀裂が入っている。擁壁の上に置いてある缶は簡易警報計で、亀裂が大きくなると、不安定になって道路上へ落下し、音を出すことによって危険を知らせる。

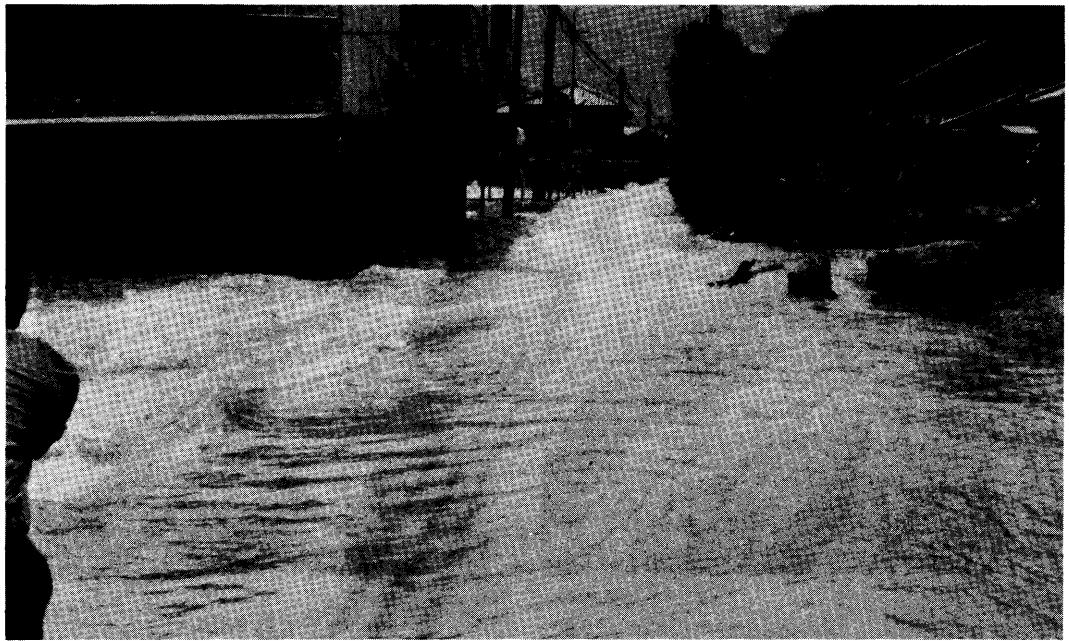
写真34 第2回目の崩壊（8月4日午前8時15分）後、ダムアップした水が和田地区内の国道168号線上を流れた。

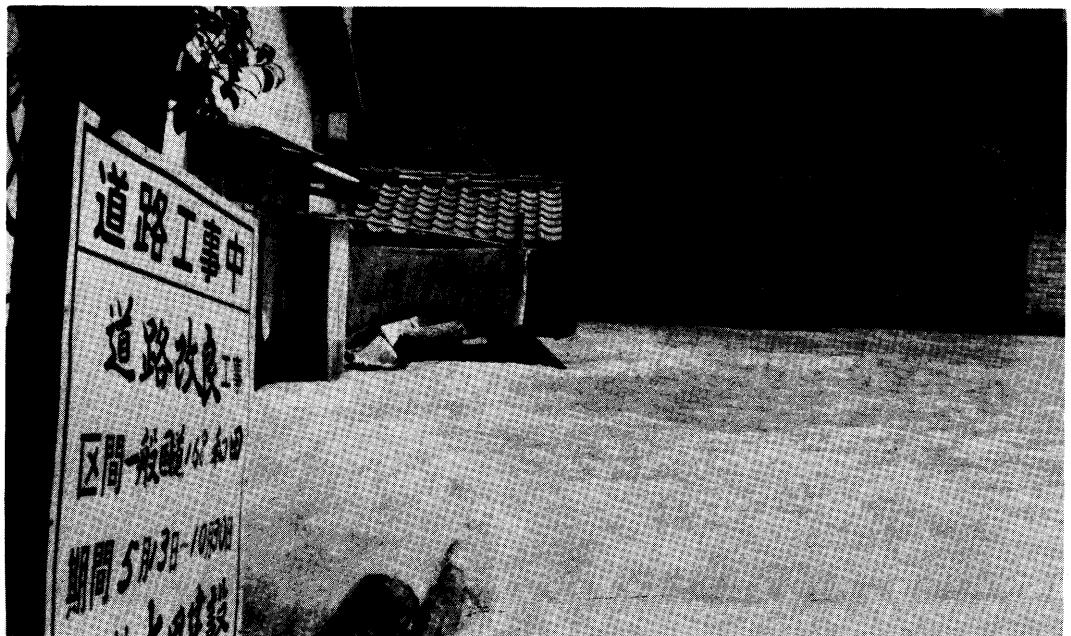
写真35 第2回目の崩壊後、和田地区西吉野農協前を流れる濁流。8月4日午後8時55分には玄関前の水高は2.0mにも達した。
