主要災害調査 第 23 号

昭和58年(1983年)日本海中部地震
による災害現地調査報告

科学技術庁

国立防災科学技術センター

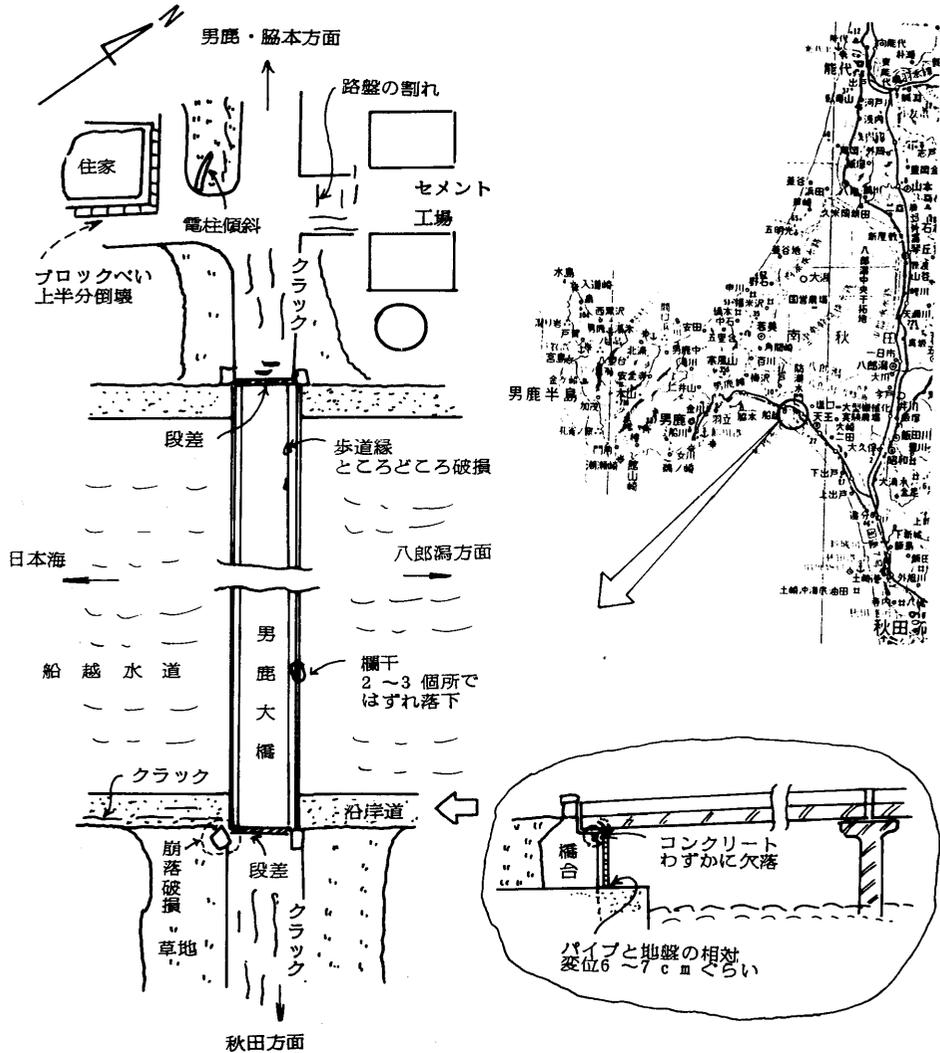
図 4.2 男鹿大橋付近被害状況

八郎潟調整池と日本海を結ぶ船越水道には男鹿線の鉄橋と八竜橋，男鹿大橋という2本の道路橋があり，いずれも大きな被害は受けていない。男鹿大橋は旧式の八竜橋に対して比較的新しく作られた近代的なコンクリートけた橋である。被害は図4.2のように兩岸とも橋台付近の地盤の沈下を生じ，段差，取付道路の亀裂の他，欄干にも小破損を生じている(写真4.6～4.9参照)。付近では，ブロックべいが半壊し，電柱が傾斜している。

船越水道には男鹿線の鉄橋と八竜橋，男鹿大橋の2本の道路橋があるがいずれも大した被害はない。どちらかといえば近代的な男鹿大橋の方に小被害が目立った。男鹿大橋の被害は図にみられるように両岸の橋台付近の沈下が原因である。

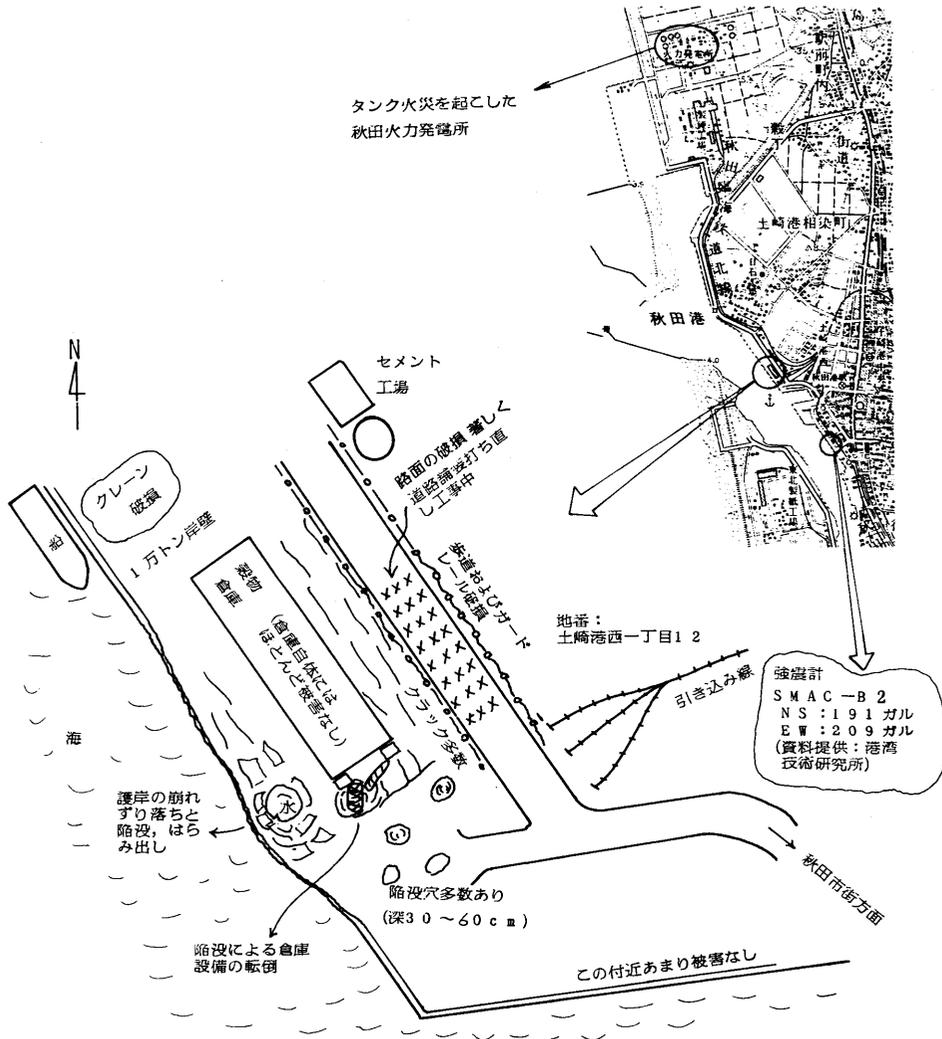
図4.3 秋田土崎港西一丁目付近被害状況

後の報道によれば、秋田港は甚大な被害をこうむり、完全な復旧には相当の時日を要するという。図4.3は1万トン岸壁、穀物倉庫付近(秋田土崎港西1丁目付近)の被害状況であり、護岸の崩れと荷揚場の陥没、荷役機械の転倒、傾斜といった典型的な港湾被害を示している。倉庫自体は少し傾斜しているようであったが壁の亀裂などはなかった。近くの道路は完全に

穀物倉庫付近の被害状況である。典型的な港湾被害を示しているが、少し離れると被害のないところもあり場所による差異が目立つ。秋田港工事事務所におかれた強震計はGLで200ガルを示しており液状化レベルには達している。ここより南のコンビナート地帯では多数のタンクが沈下、傾斜したという。

破損し、舗装打直しの準備工事中であった。先の宮城県沖地震でも港湾の被害は大きく、液状化が主な要因の一つとしてあげられた。今回の被害も同様のものと思われる。なお、近くの秋田港工事事務所には強震計が地盤上に設置されている。その記録は今回の地震で測定されたものの中で最も震央に近いものの一つであった。最大加速度はNS成分が191ガル、EW成分が209ガルで液状化に必要なレベルに達している。ちなみに新潟地震の際、液状化被害で著名となった川岸町アパート地下室での強震計記録はNS成分155ガル、EW成分159ガルであった。

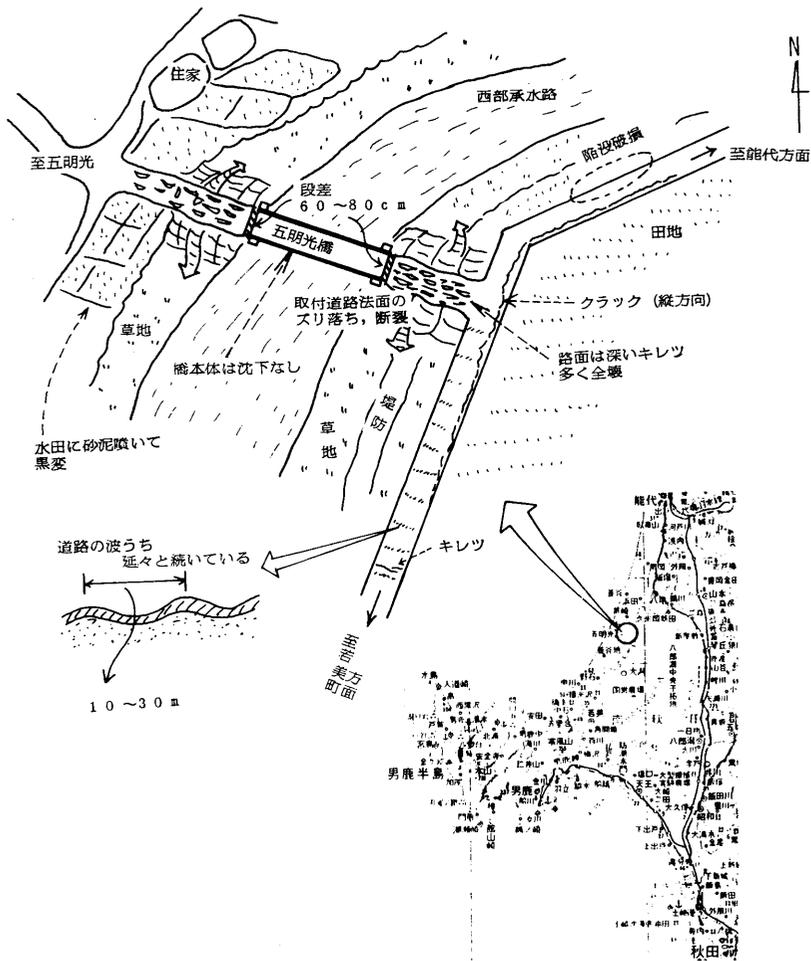
図 4.4 大潟村五明光橋付近被害状況

広範囲にわたって被害を生じた八郎潟一帯でも、最も著しいのがこの五明光橋一帯である。橋を渡った対岸から近い五明光では住家の被害も著しい。被害状況は図4.4のようであるが、橋自体(桁及び橋脚)にはあまり変状が認められないのに取付道路とその法面の破壊が著しいのが特徴である。地盤の支持力が失われたのが主因であるが、路面の破損状況は、単純な不等沈下から想像される以上のものである(写真4.19～4.21)。支持力喪失の原因としてはまず液状化が考えられるが、橋脚の変状があまり見られなかった点を考えると比較的表層であったと思われる。八郎潟内の干拓地及び周囲の道路被害も多かったが、中でも若美町方面からこの五明光橋に至る周回道路の舗装路面に(ここから先は舗装がしていなかった)上下の波うちが延々と続いていたのが注目された。なお、この五明光付近では、1939年5月1日の男鹿半島地震、1964年5月7日の男鹿西方沖、同年6月の新潟地震でも堤防の沈下等の被害を生じており、軟弱地盤上に築造された八郎潟干拓地の耐震性については今後の対策にまつところが多いようである(写真4.24)。

橋自体にはあまり変状が認められないのに取付道路と法面の破壊が著しい。地盤の支持力が失われたのが主因と思われるが路面の破損状況は単純な不等沈下から想像される以上のものである。支持力喪失の原因として液状化が考えられるが橋脚の変状はみられず、比較的表層で生じたものらしい。近辺の被害も多いが特に若美町方面から五明光橋に至る周回道路の舗装路面上上下の波うちが延々と続いていたのが注目された。

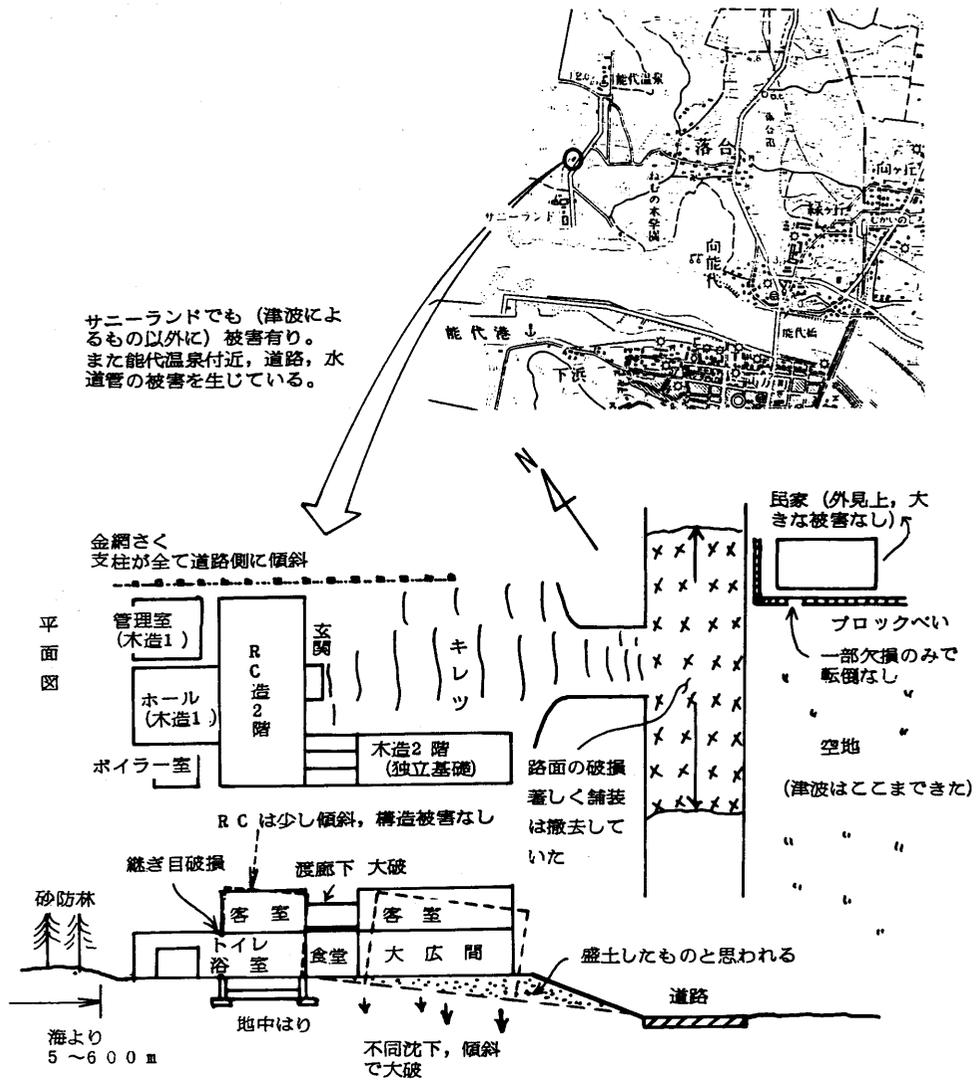
図 4.5 能代温泉付近のホテル被害状況

丸^シホテルは能代温泉付近にあり、サニーランドからも近い。建物はRC2階建てと後からつぎ足した木造2階建て、木造1階ホールなどからなり、木造2階建て及びつなぎの部分が大破した(写真4.29)。RC部分は少し傾いたが柱、壁の亀裂はない。現場で解体工事の準備をしていたRC造の施工業者によれば、図4.5の点線のような原地盤に盛土して木造部分を建て増したという。

この盛土部のズリ落ち及び不等沈下により大破したのであるが、RC造のがっちりした基礎に対し、木造部は砂地の上に無筋のコンクリート板を並べただけにも等しく、この弱い基礎が大破の主因であった。宿泊客がいなかったのが幸いであった。付近の道路も大破し、舗装ははがれていたが、道路と反対側の住家には大きな被害は見られなかった。なお、この付近は津波にも洗われたため、液状化による噴砂などは確認できなかった(写真4.26及び写真4.30)。

サニーランドの近くの丸ホテル。RC2階建と後につぎたした木造2階建から成り、木造および継ぎ部分が大破した。原因は図のように盛土部の崩壊による沈下であるが、RC部の基礎に比し木造の方は砂地の上に無筋コンクリートを並べたに等しい粗雑なものであったのも大破の要因である。津波に洗われたので液状化の跡などは確認できなかったが近くのサニーランドでは浄化槽の沈下したもの、逆に浮上したものなどがあつた。

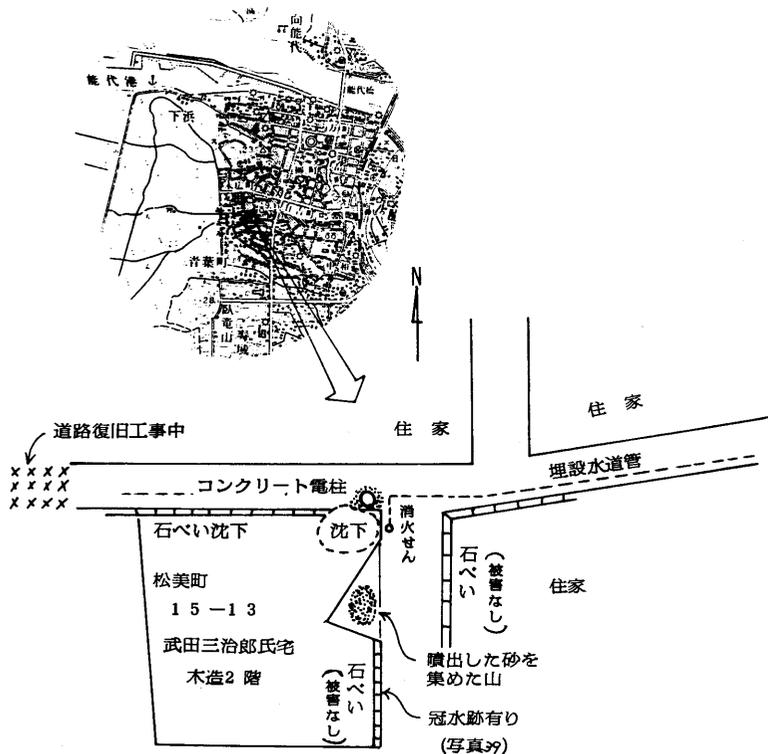
図 4.6 能代市松美町液状化被害例(武田氏宅付近)
(基図は国土地理院：1/5万，能代図幅)

道路は巾4mぐらいで舗装されている。武田氏宅のコーナーにある電柱の根元から、地震とはほぼ同時に大量の水と砂が噴き出てきたという(図4.6)。あまり多いので、道路の下を走っている水道管が破裂したと思ったそうである。噴出高は5～6mぐらいあったようだという。このため付近一帯は水につかり、その深さは30～40cmに達したようである(写真4.36、4.38、4.39)。また、電柱のある付近はかなり沈下し、武田氏宅のこのコーナーは土台と家の間が20cmぐらい開いたが、家全体の傾斜や倒壊には至らなかった。なお、武田氏宅(木造2階)では、2階の書棚は全部倒れたが、タンスは倒れず、又1階の食器棚は何の被害もなかったという。水道管にも何か被害を生じているかも知れないが、まだここまで通水していないので漏水検査も行われていないということであった(5月30日現在)。水道管破裂による水が、液状化に伴う噴水に合流した可能性も十分考えられるが確認できなかった。

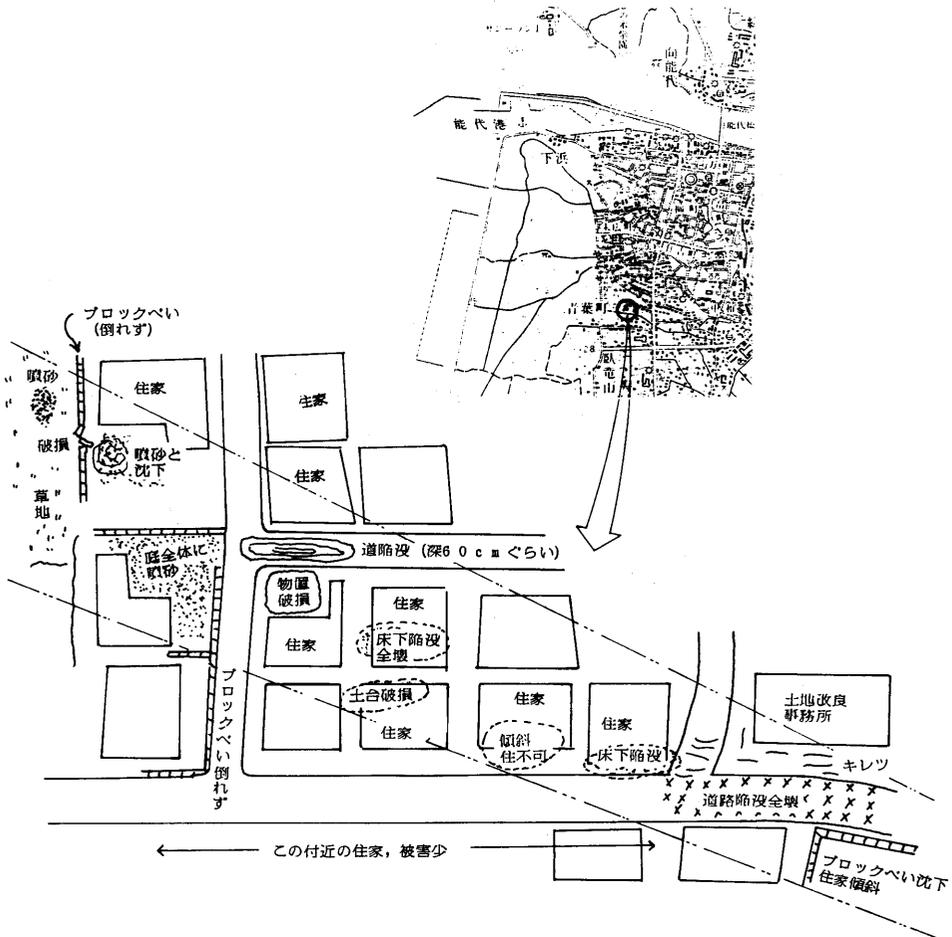
図 4.7 能代市青葉町 1 丁目液状化被害例

液状化による住家被害の典型。図のようにほぼ帯状に液状化による噴砂，沈下を生じ，道路や床下の陥没を起こしている。少し離れると外見上何の被害もない住家が並んでいるなど，ミクロな地形，地質的条件も影響しているようである。

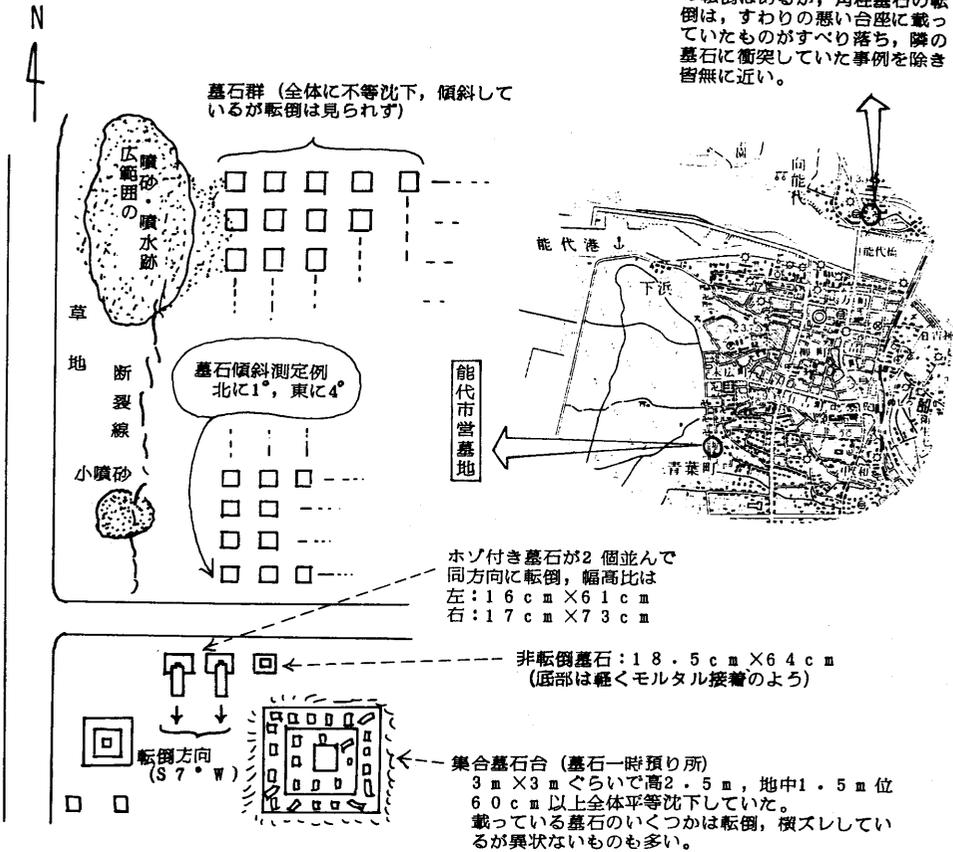
図 4.8 墓所, 墓石の変状

燈籠の類及び特に細長い奉納碑の転倒はあるが、角柱墓石の転倒は、すわりの悪い台座に載っていたものがすべり落ち、隣の墓石に衝突していた事例を除き皆無に近い。

今回の地震の特徴の一つとして墓石の転倒が極めて少なかったことがあげられる。踏査したルートでの視察によれば転倒率は1%ないしそれ以下である。これは過去の男鹿半島地震や最近の宮城県沖地震などと違った特色である。図のホソ付き墓石の転倒から、水平動だけで考えて、推定加速度228および257ガルとなる。通常、墓石の転倒から得られる値は、その位置での加速度の下限であろうとされているが、ここでは転倒墓石がほとんどなかったことからみて、高々、この程度であったと考えるべきであろう。従来の経験等で250ガル以下では墓石転倒はほとんど生じないとされているのにはほぼ対応している。一方、液状化による沈下、傾斜等の変状は図のように著しい。

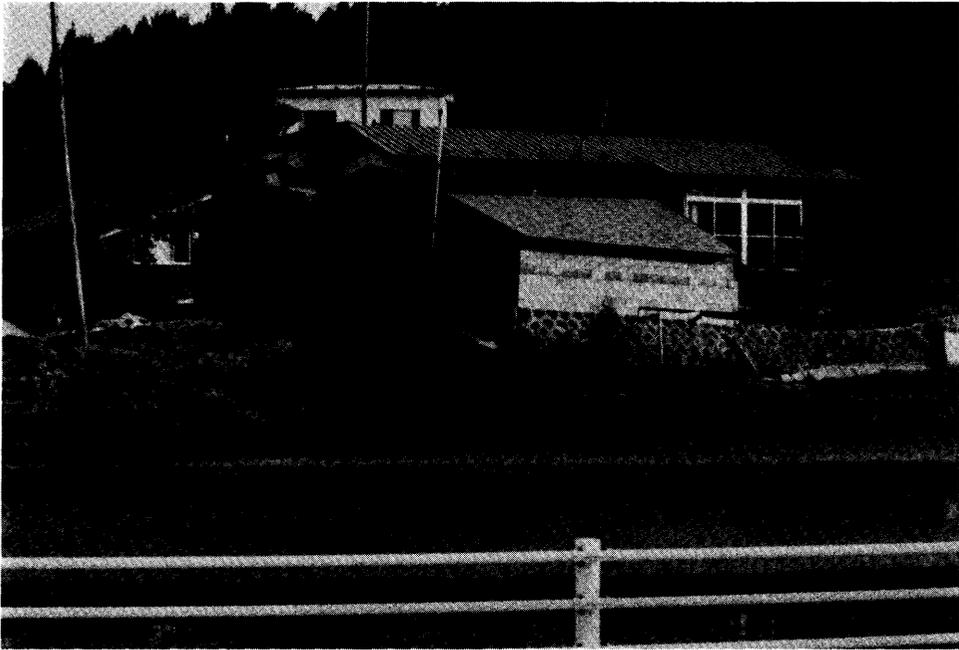
写真 4.3 男鹿市打ヶ崎付近, 船川街道沿いで少し秋田方向寄りに行ったところ(脇本のあたりか). 盛土がずって物置小屋が破損.

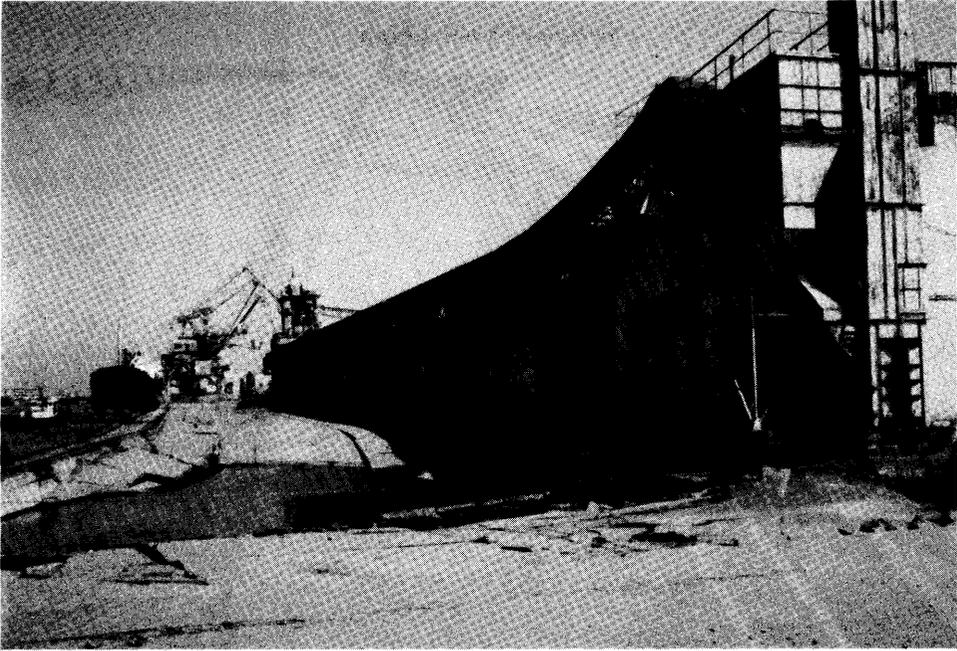
写真 4.5 地盤沈下のための陥没してしまった秋田港の岸壁

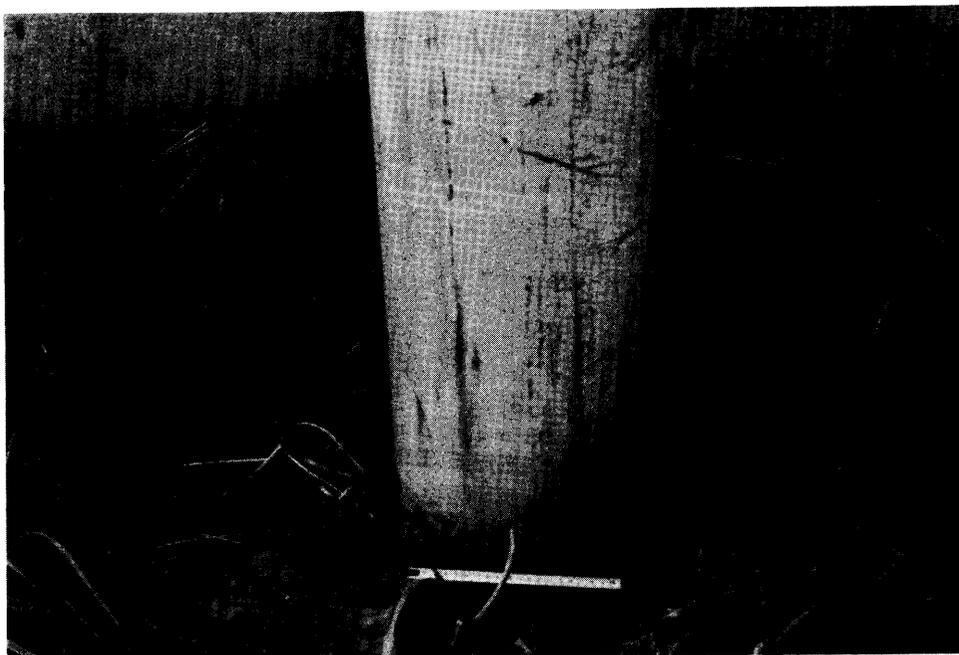
写真 4.9 男鹿大橋 秋田側橋台付近の地面が橋台にとりついているパイプより更に数cm沈下しているよう。

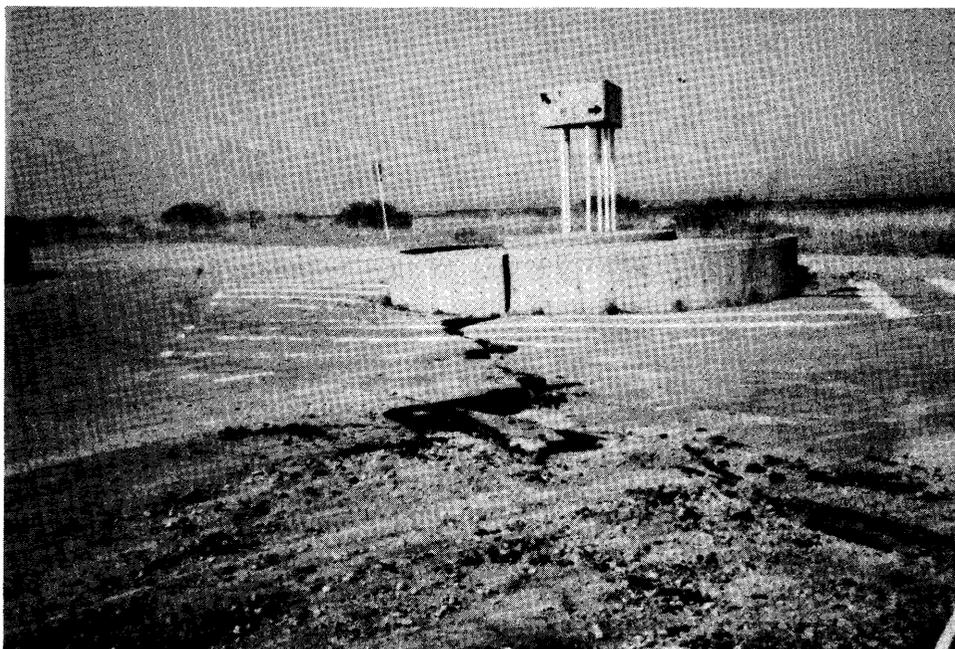
写真 4.15 大潟村 村内の道路に発生したキ裂.

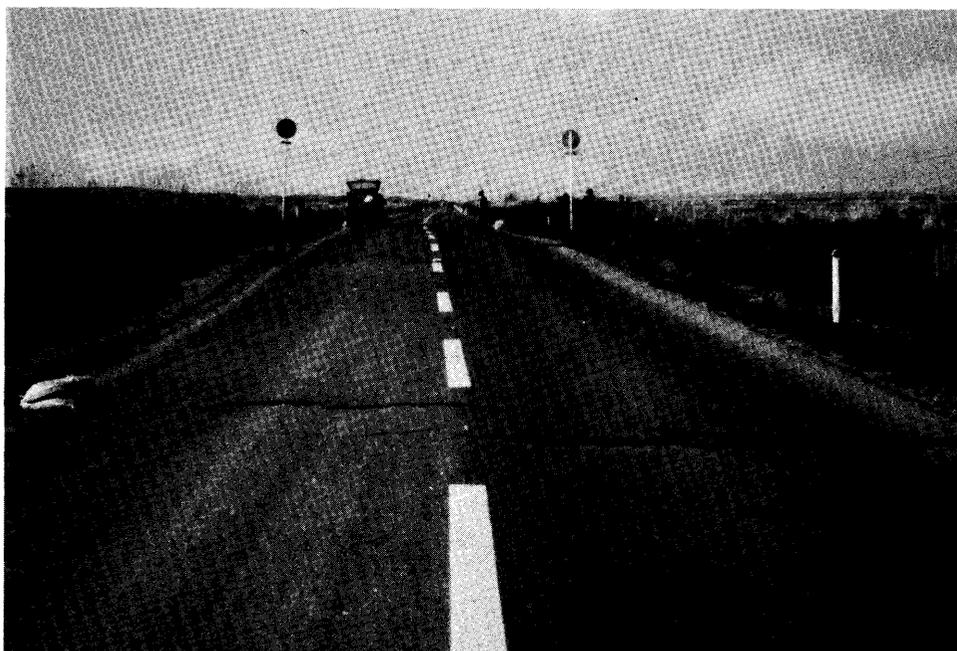
写真 4.16 大潟村西部承水路 道路が上下左右に波打ち、キ裂が道路を横断している.

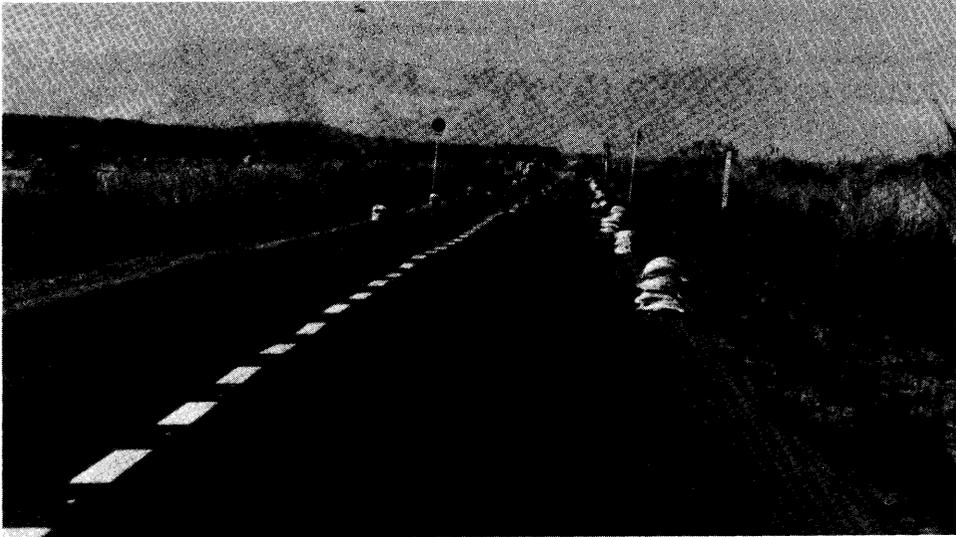
写真 4.17 大潟村八郎潟周回道路 五明光橋方向に向かって見る。路面の上下の波打ちが延々と続いている。

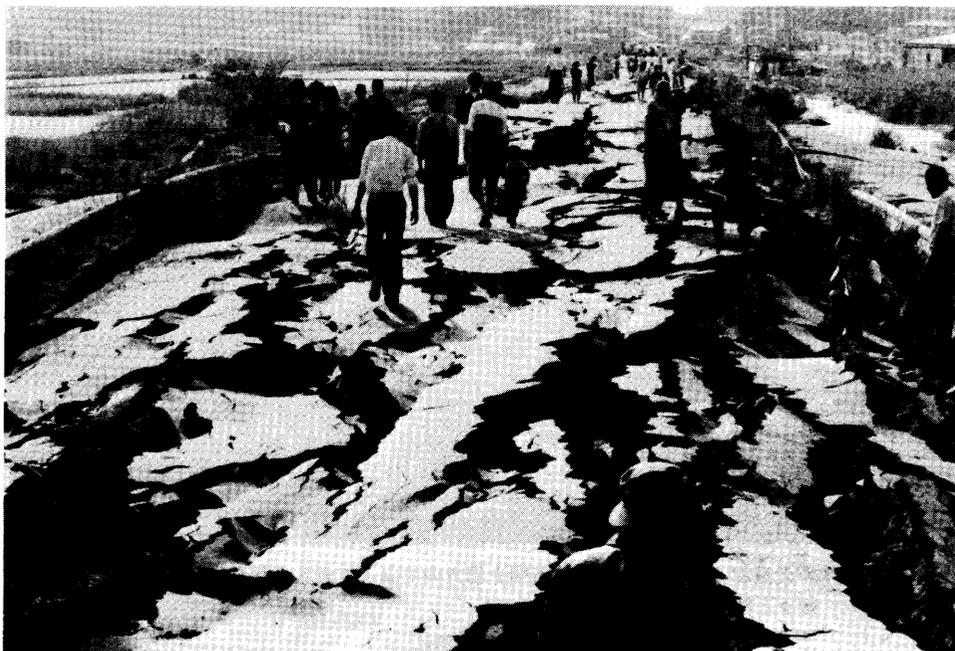
写真 4.19 大瀉村五明光橋 五明光側. 壊れ方は八郎瀉側よりひどい. 日曜日のせいか見物客も多い.

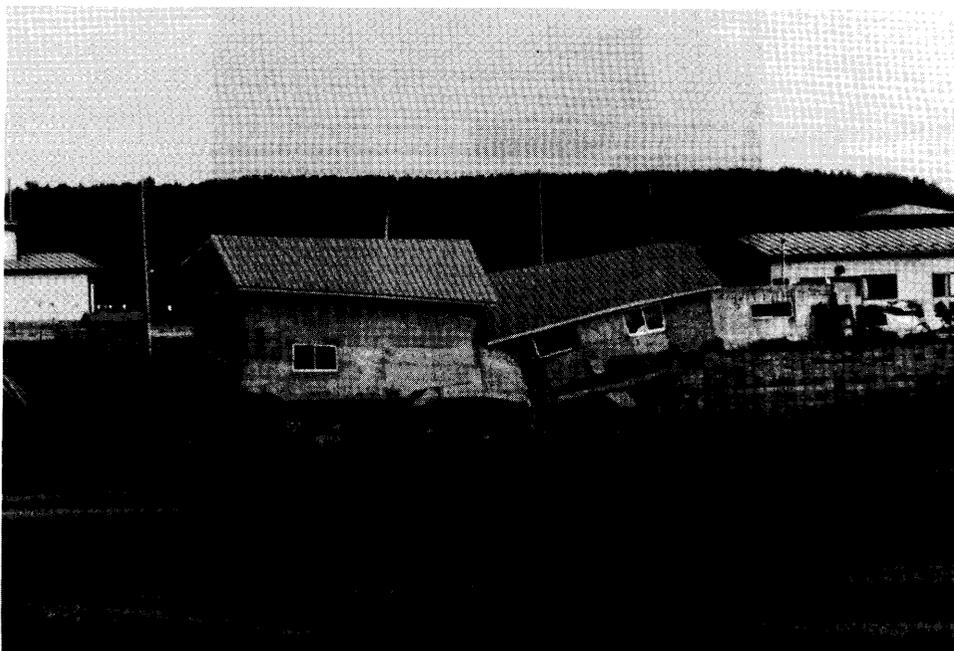
写真 4.23 能代市臈沢付近の民家の破損 住居か物置かはっきりしない. 典型的な盛土被害.

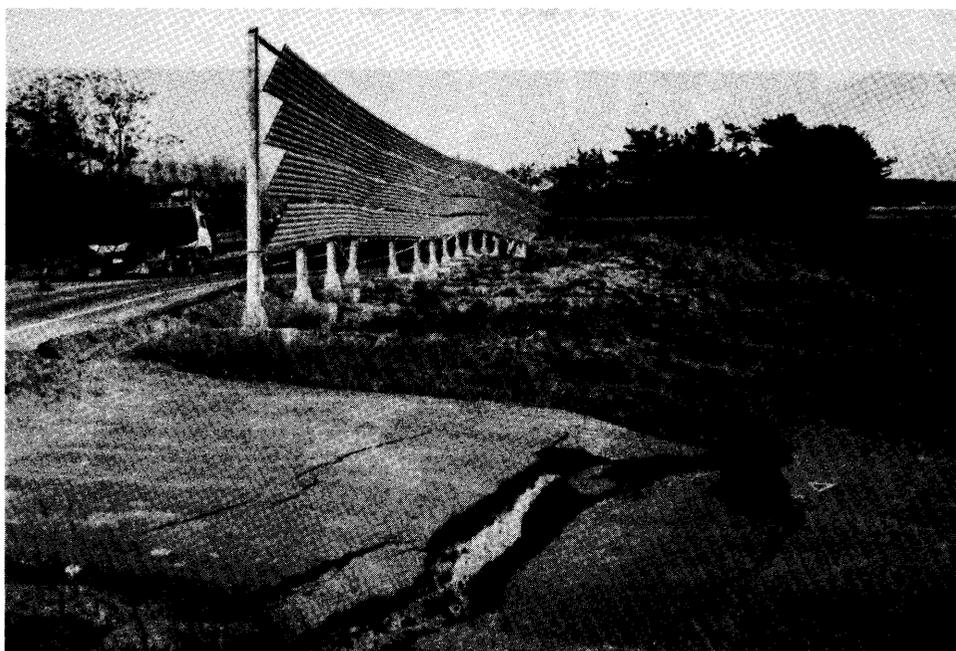
写真 4.24 大潟村-能代市 八竜から能代へのバイパス道路に発生した陥没とキ裂. 雪風よけも被害を受けている.

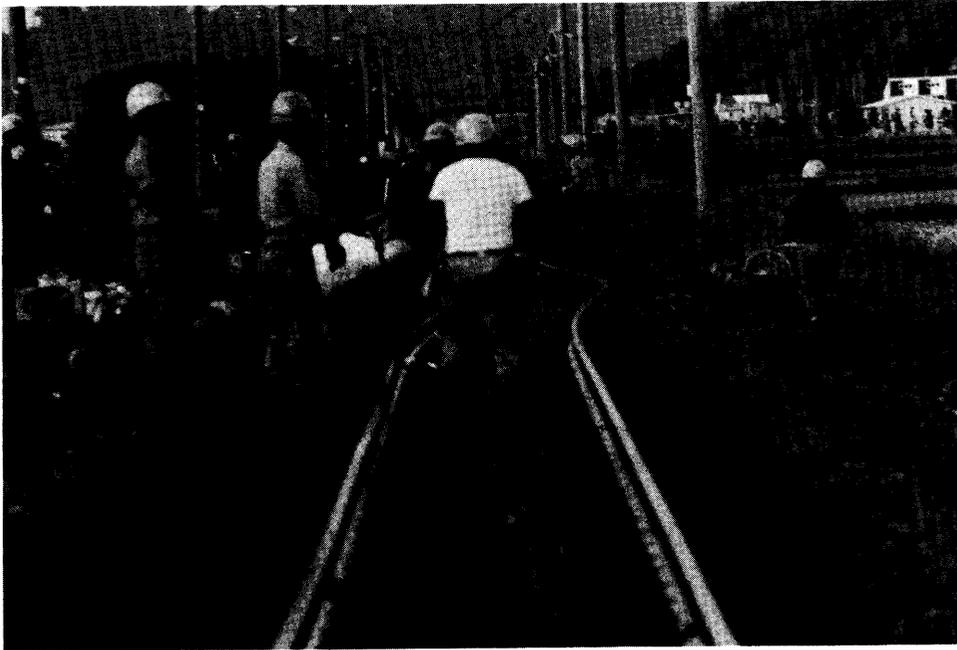
写真 4.25 奥羽本線, 能代-二ツ井間の富根付近 大きく曲っているのは(二ツ井に向けて)右側の線路だけのよう.

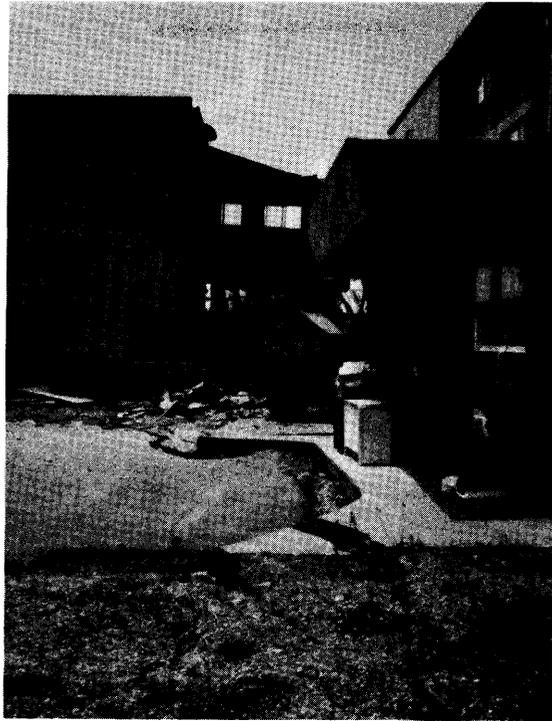
写真 4. 29 能代市サニーランド キ裂が走り
左側が落ち込んでいる。横ズレなし。

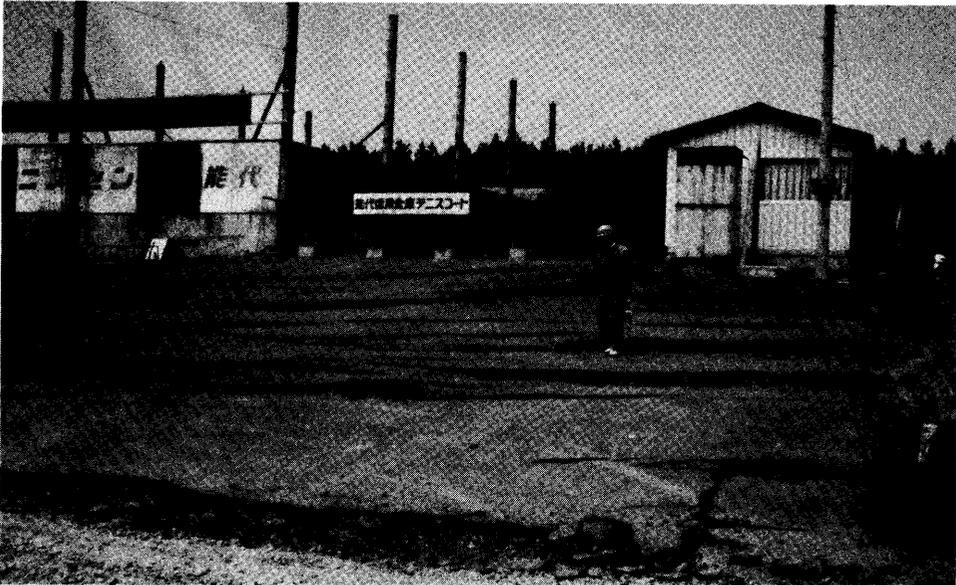
写真 4. 30 能代市サニーランド 段差の発生がよく判かる。

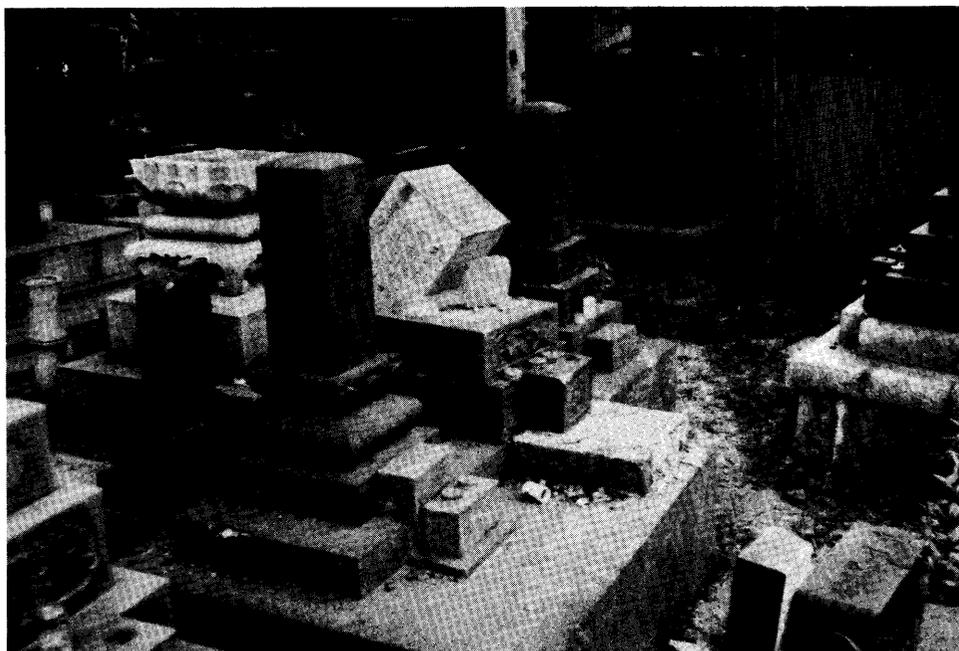
写真 4.31 能代市向能代徳昌寺墓地内 よほど設置が不備なのか転落した墓石.

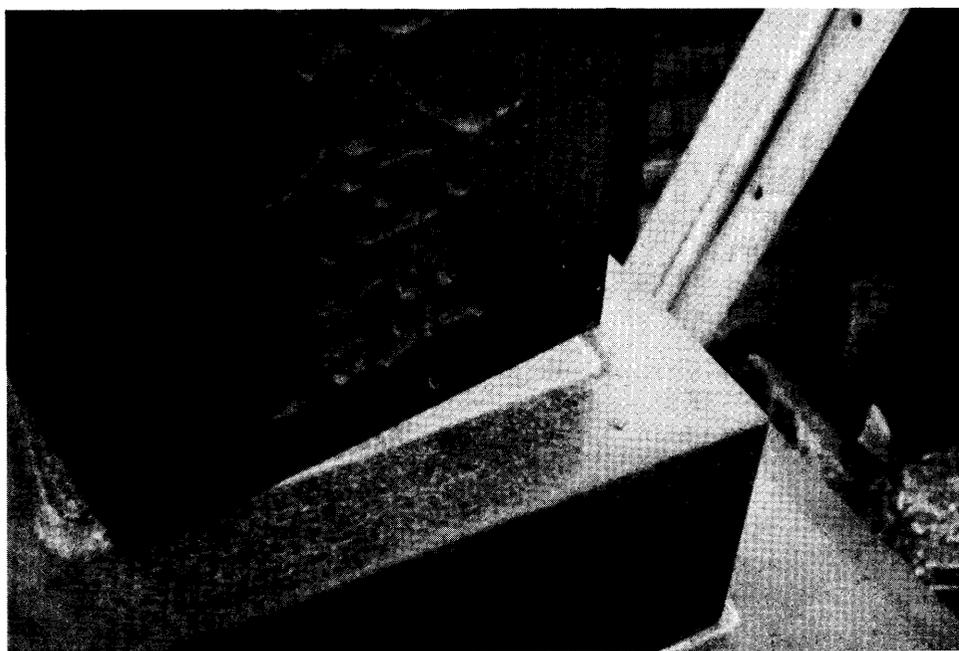
写真 4.32 能代市向能代徳昌寺 回転した記念碑.

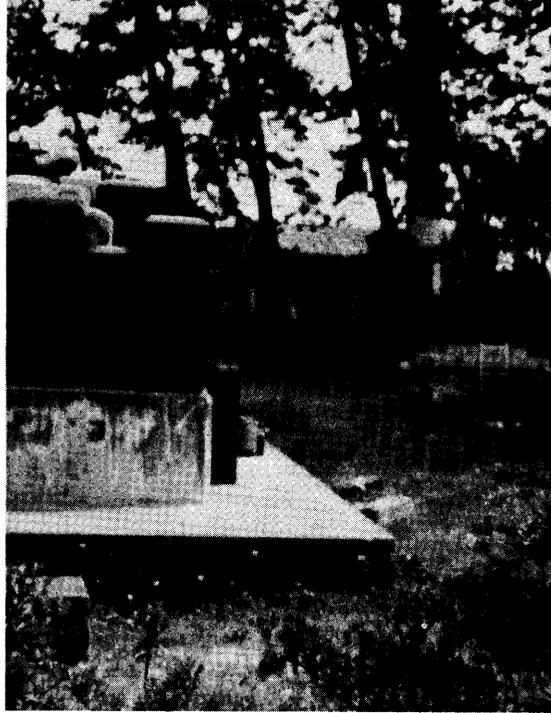
写真 4. 35 能代市青葉町能代市宮基地 約1 m
沈下した墓石預り台.

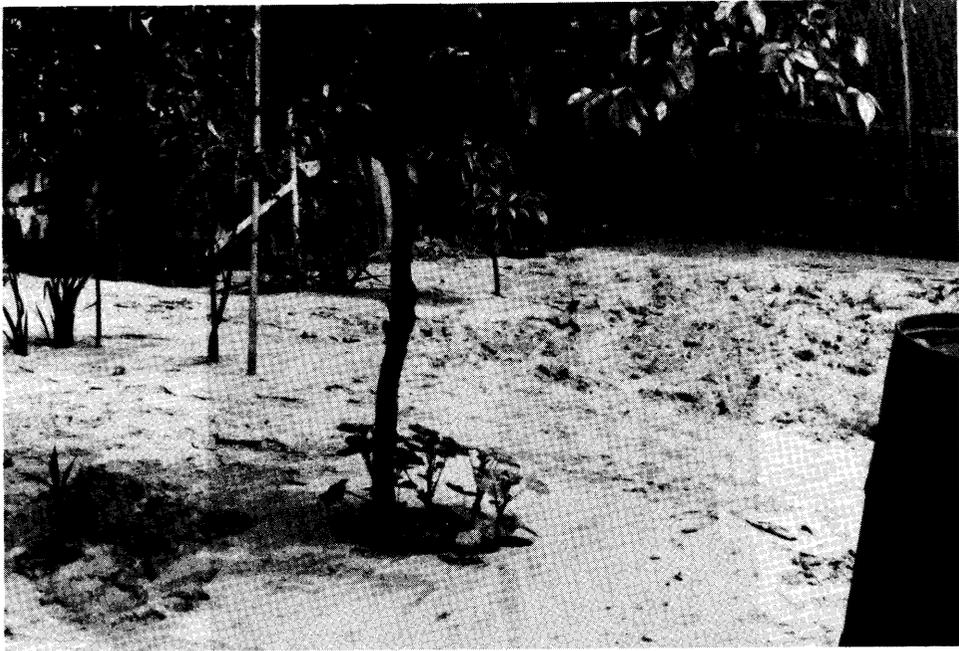
写真 4. 41 能代市青葉町 庭が噴砂で真白になっている家も多い.

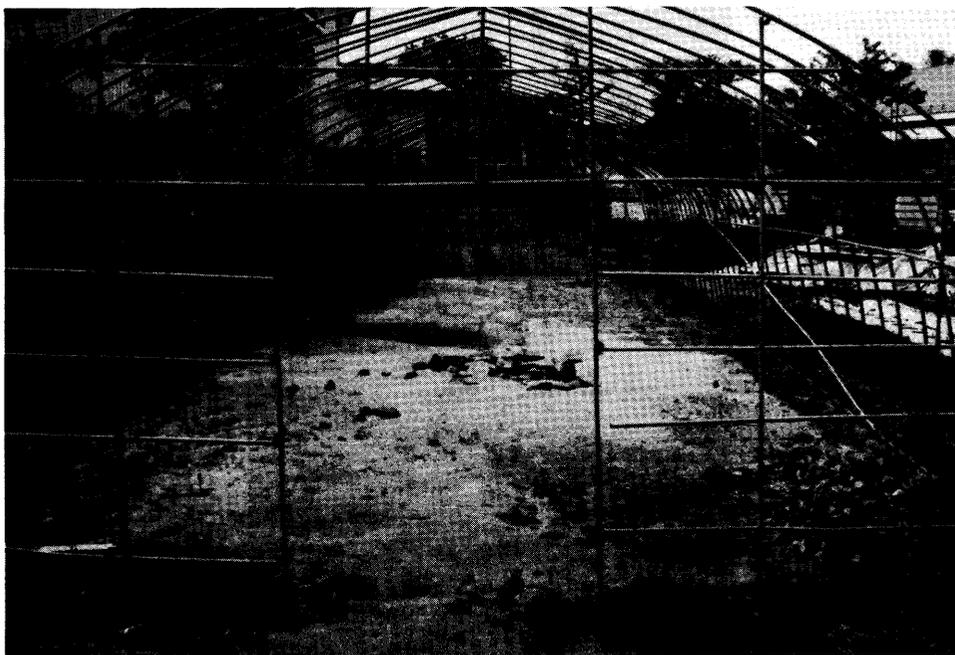
写真 4.55 青森県車力村 ハウス内に発生した噴砂跡.

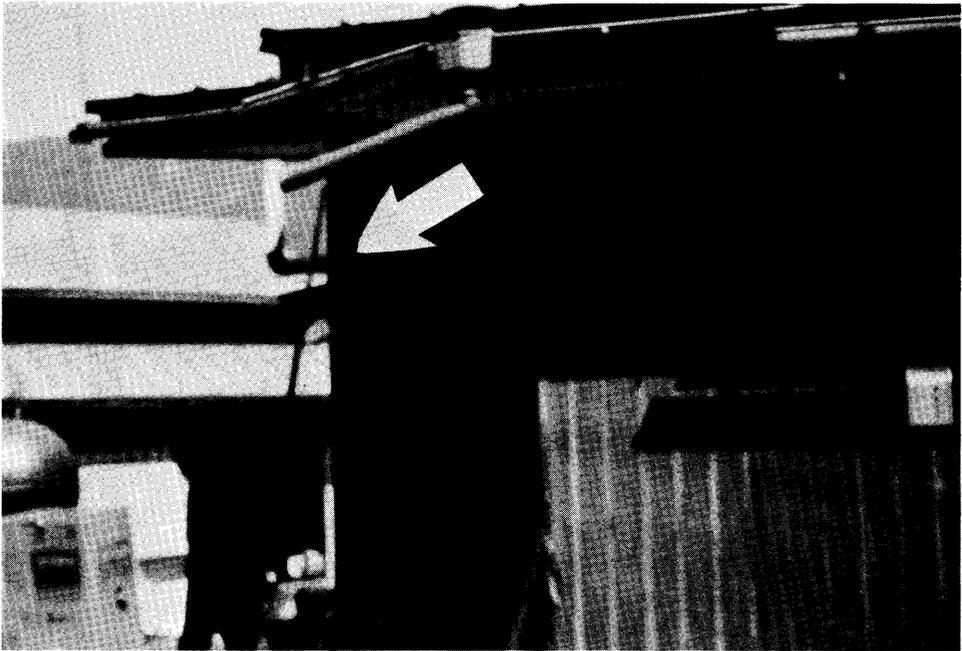
写真 5.7 男鹿市加茂青砂，佐藤栄次郎氏宅の柱に残る船のぶつかった痕跡(矢印)

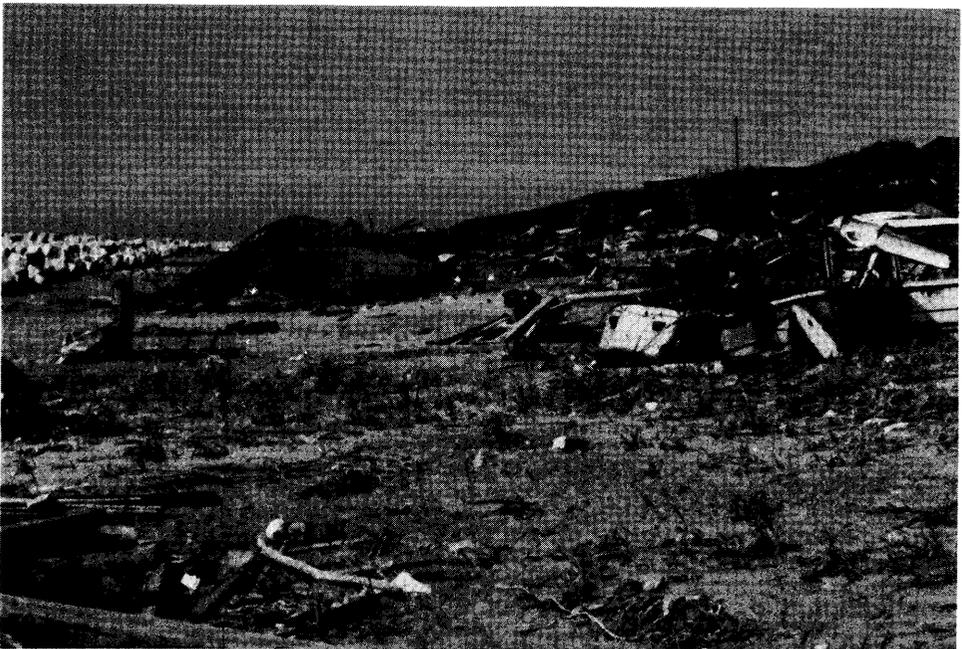
写真 5.8 八竜町釜谷の倒壊家屋，6月15日13時撮影．

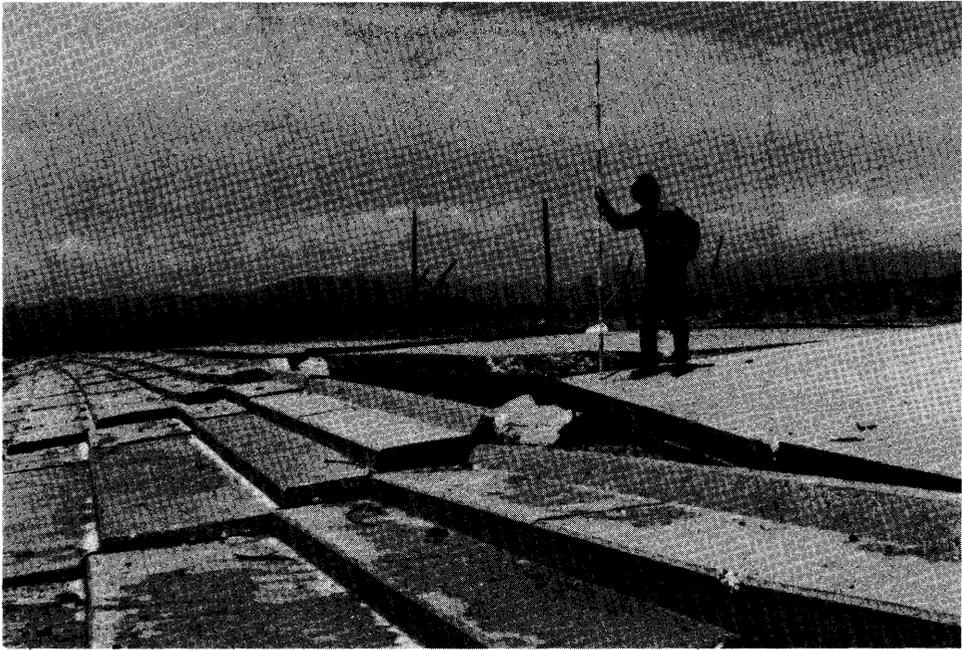
写真 5.13 能代温泉前面の海岸(D点)階段状コンクリート斜面の下の砂が流れ出し、崩壊している。6月15日12時20分頃撮影。

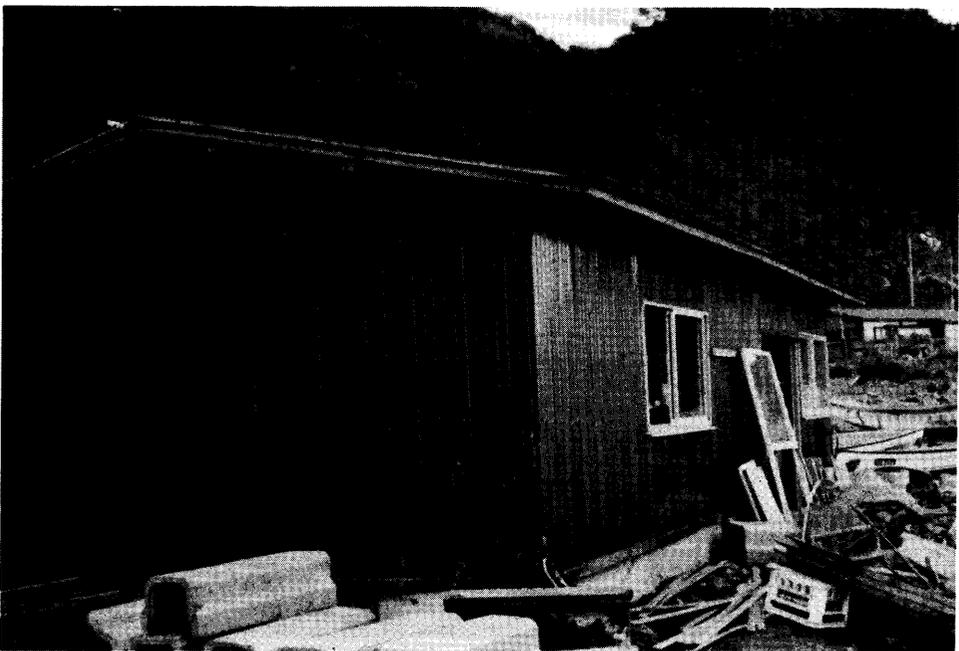
現地踏査により、秋田県境に近い岩崎村木蓮寺で佃煮工場の小屋一戸が流失、網小屋1戸が破損し、またバンガロー2、3戸が損害を受けたのを見た。ここでの津波高が青森県内では最も高く、6.3mと測定された(写真5.30)。

写真 5.30 岩崎村木蓮寺，蝦名理三氏所有小屋。津波で破損している。この南隣りにあった佃煮工場は完全流失した。5月30日17時頃撮影。

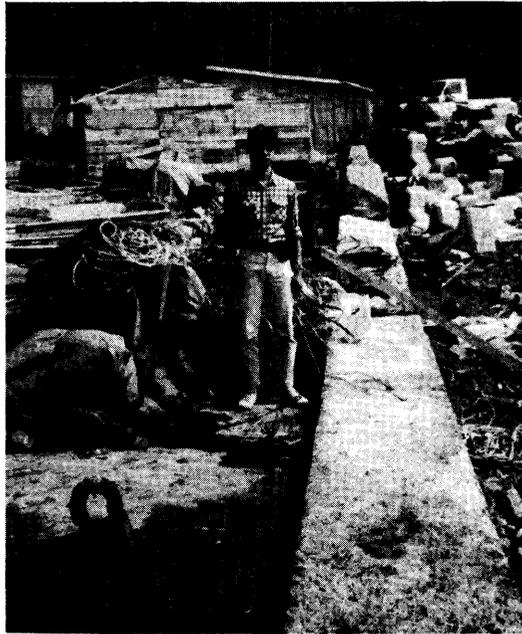
深浦町轟木(とどろき)港では網小屋5、6戸が流失し、1戸が大破した。ここでの水位は4.9mであった。ただ幸いにも集落は高い段丘の上にあったため、ここでは住家には被害は出なかった(写真5.31)。

写真 5.31 深浦町轟木港。写真正面の網小屋が大破したが、板を打ち付けて補修してある。この小屋の手前に5、6戸の網小屋があったが完全に流失した。5月31日14時50分撮影。

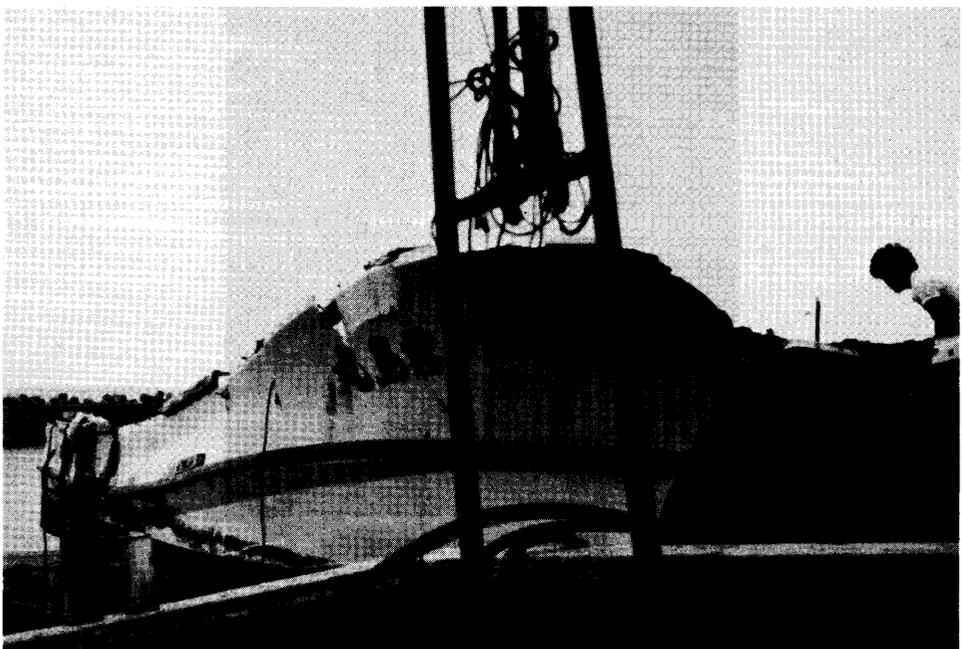
田野沢漁港では14隻の漁船が大破した(写真 5.36)。風合瀬(かそせ)・北金ヶ沢にも漁船被害が少しづつあり、深浦町全体では303隻が被害を受け、その内訳は滅失89、大破17、中破121、小破76と発表されている(30日正午、深浦町災害対策本部)。

写真 5.36 深浦町田野沢漁港の漁船被害 5月31日16時撮影.

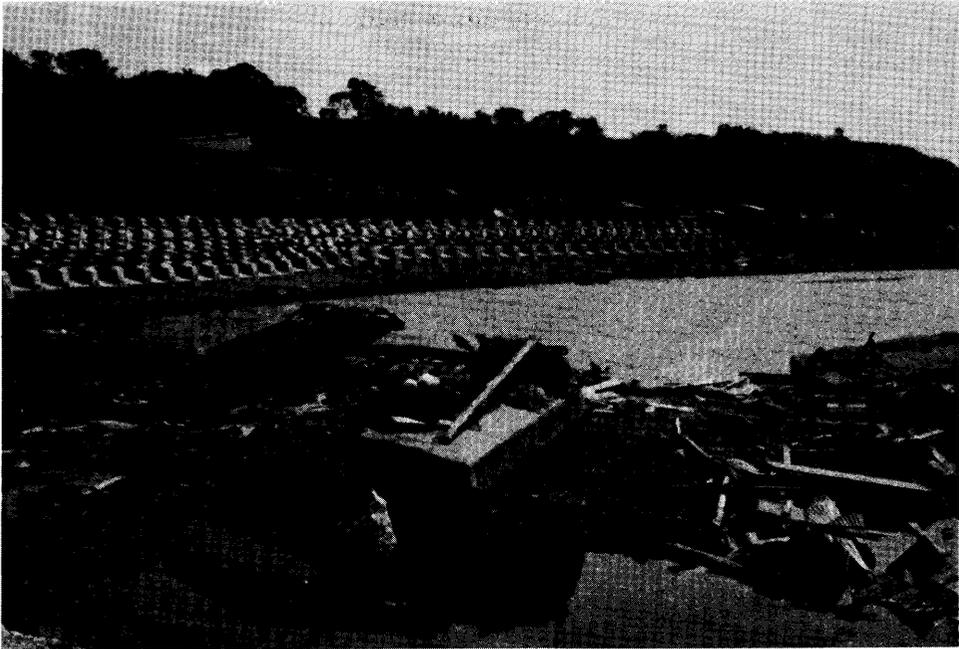
深浦漁協荷さばき場後面壁トタン波板が破れた。また轟木港の西側防波堤が約50mにわた

って崩落した(写真 5.37)。田野沢港西防波堤には浜にあった消波ブロックが運び上げられていた(写真 5.38)。

写真 5. 37 霧木港の西側堤防の破片と津波に押し流された自動車, 5月31日13時50分撮影.

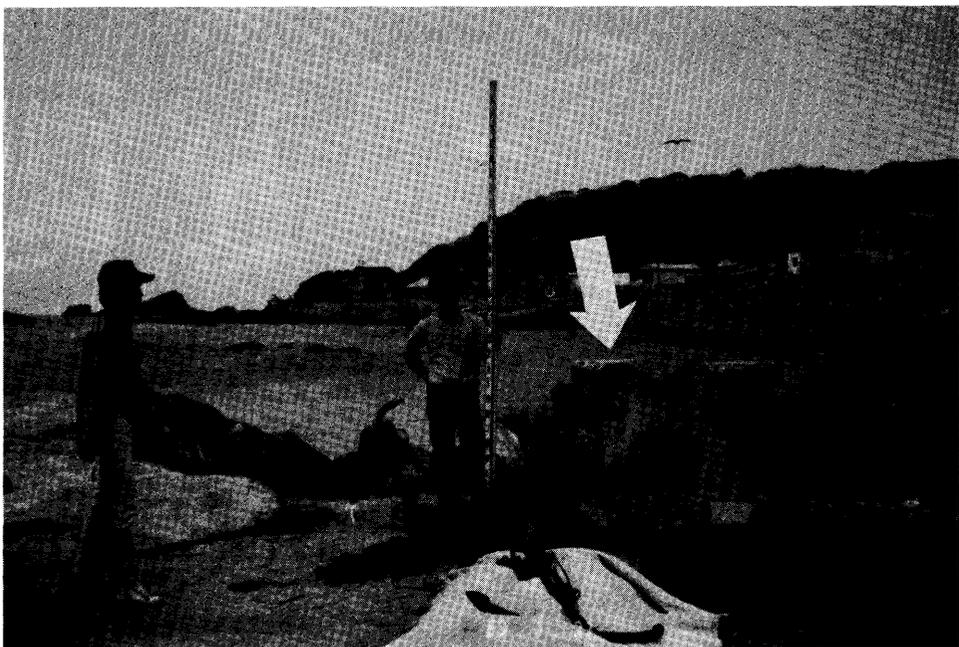
写真 5. 38 深浦町田野沢漁港. 浜にあった消波ブロックが堤防の上まで運び上げられた
5月31日15時55分ごろ撮影.

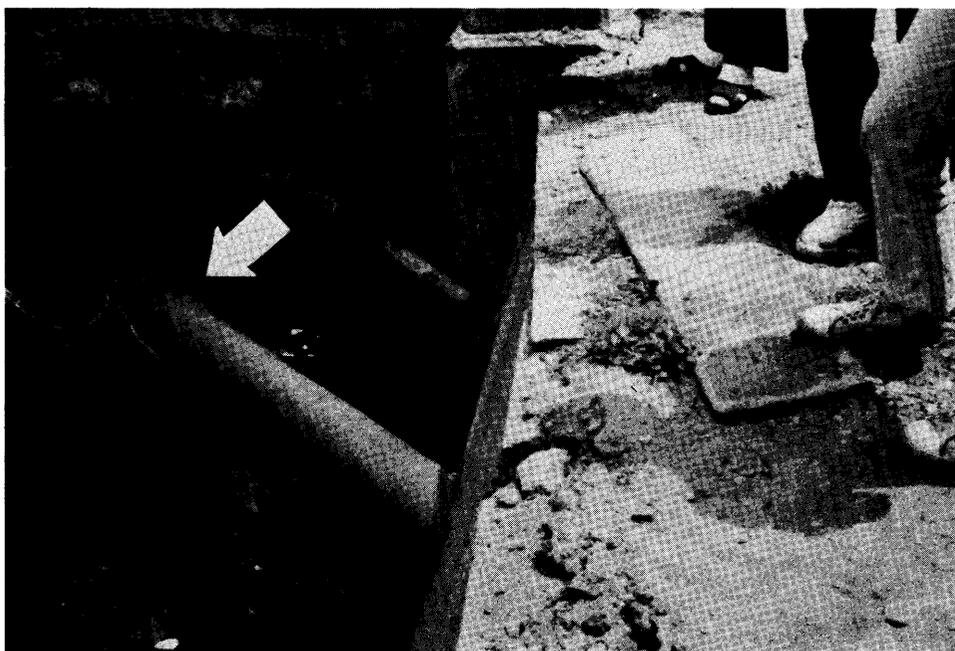
深浦町苗代沢の国道101号線吾妻橋の梁材に沿って取り付けられていたパイプが津波に押されて破損した(写真5.39)。

写真 5. 39 深浦町苗代沢吾妻橋(国道 101 号). 津波のために矢印のところではパイプが破損したといわれる. 5 月 31 日 11 時 50 分撮影.
