主要災害調査 第 23 号

昭和58年(1983年)日本海中部地震
による災害現地調査報告

科学技術庁

国立防災科学技術センター

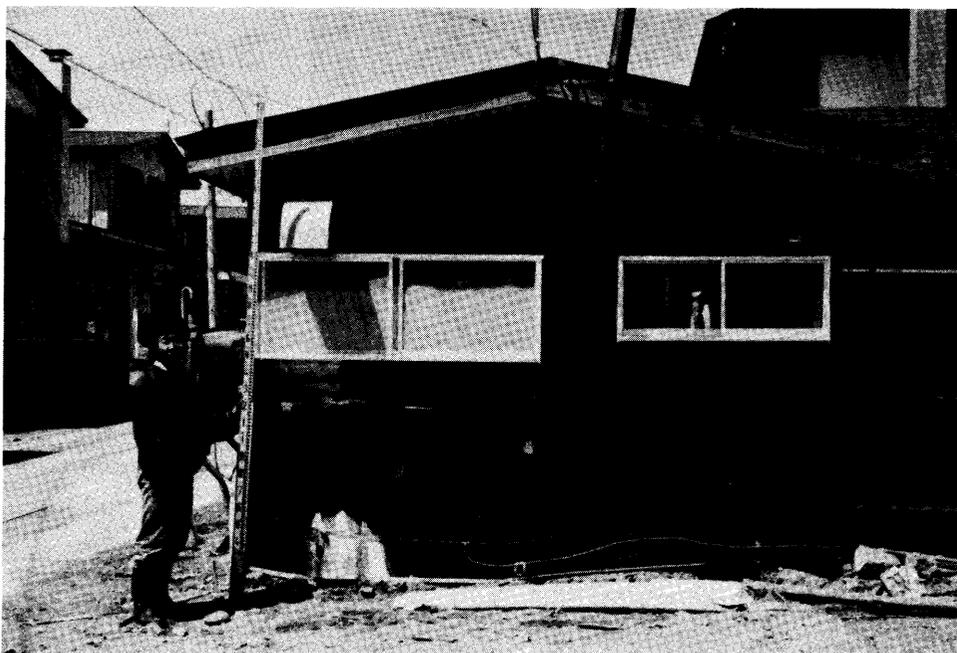
写真 5.43 青苗市街. 津波に乗って市街地に押し上がって来た船がこすった跡が見える
6月4日13時20分ごろ撮影.

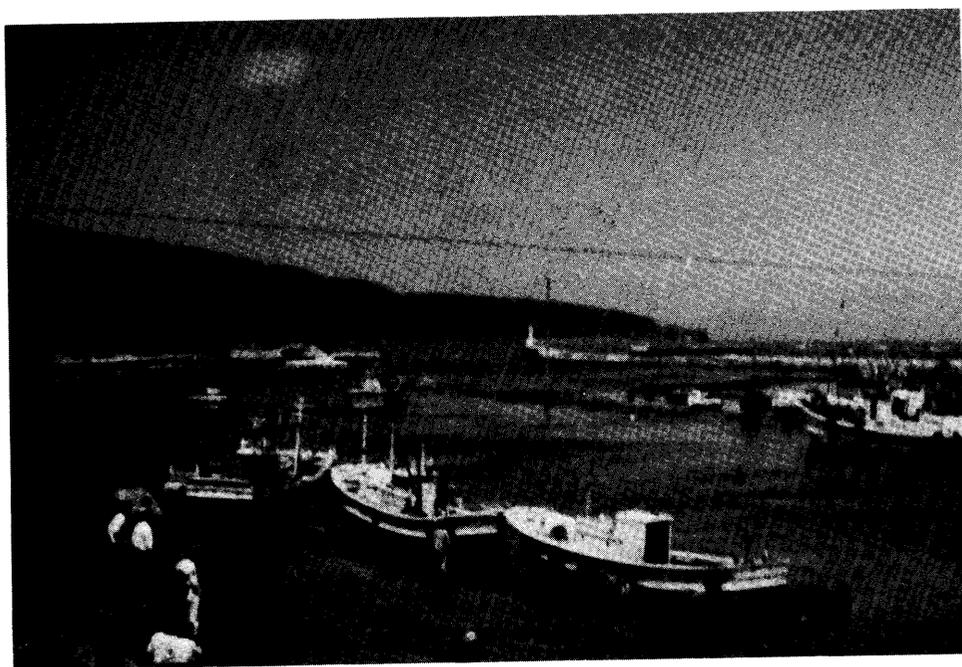
写真 5. 46 奥尻港．漁船が岸壁にのり上げている．奥尻町役場提供．
