主要災害調査 第 24 号

1983年7月梅雨前線による島根豪雨
災 害 現 地 調 査 報 告

科学技術庁

国立防災科学技術センター

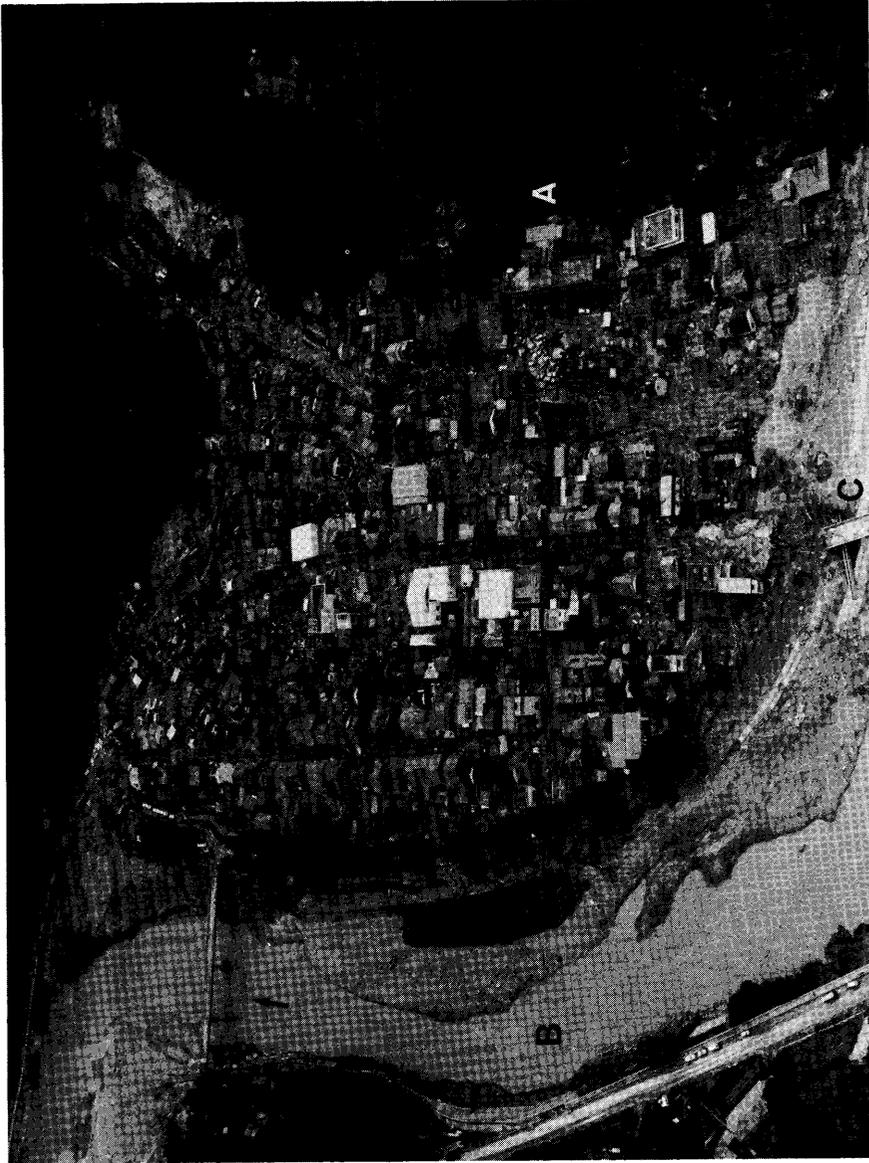
写真1 流木と泥土の跡が生々しい被災後の三隅町市街地
A：三隅町役場庁舎，B：三隅川（矢印は流れの方向を示す），C：三隅大橋
（朝日航洋K.K.，昭和58年7月26日撮影）

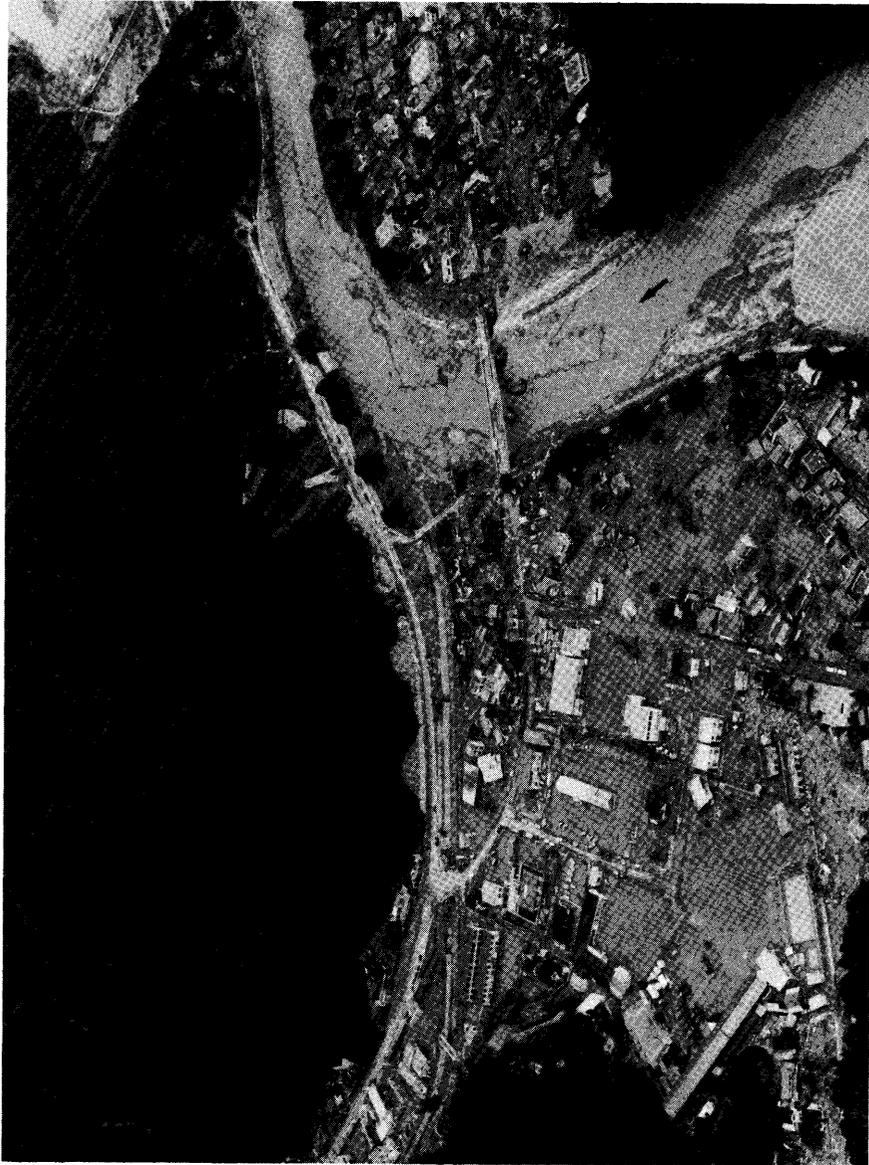
写真 2 被災後の三隅町市街地
写真中央に見える橋(C)が三隅大橋で、右岸橋桁が橋台の洗掘・流失のため落橋している。矢印は三隅川の流
れの方角を示す。三隅町役場庁舎は写真右端にわずかにみえる。(朝日航洋K.K., 昭和58年7月26日撮影)

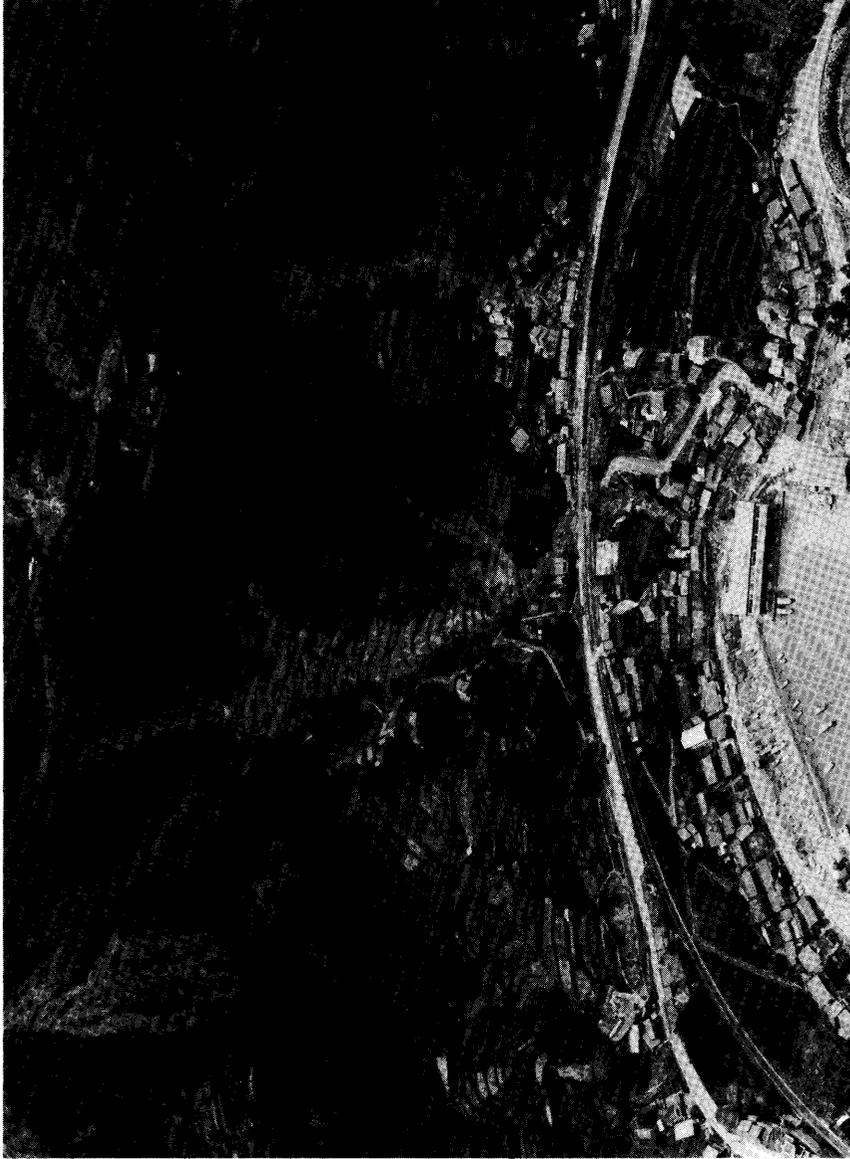
写真 3 益田市大浜地区の山くずれ状況

写真中央に位置する山くずれにより、道路(国道9号線)沿いの住家および国鉄山陰線の路床は損壊したが、住民は住家の傍を流れる川水の濁りなどから危険を察知し、早めに避難して助かった。(朝日航空K.K., 昭和58年7月26日撮影)

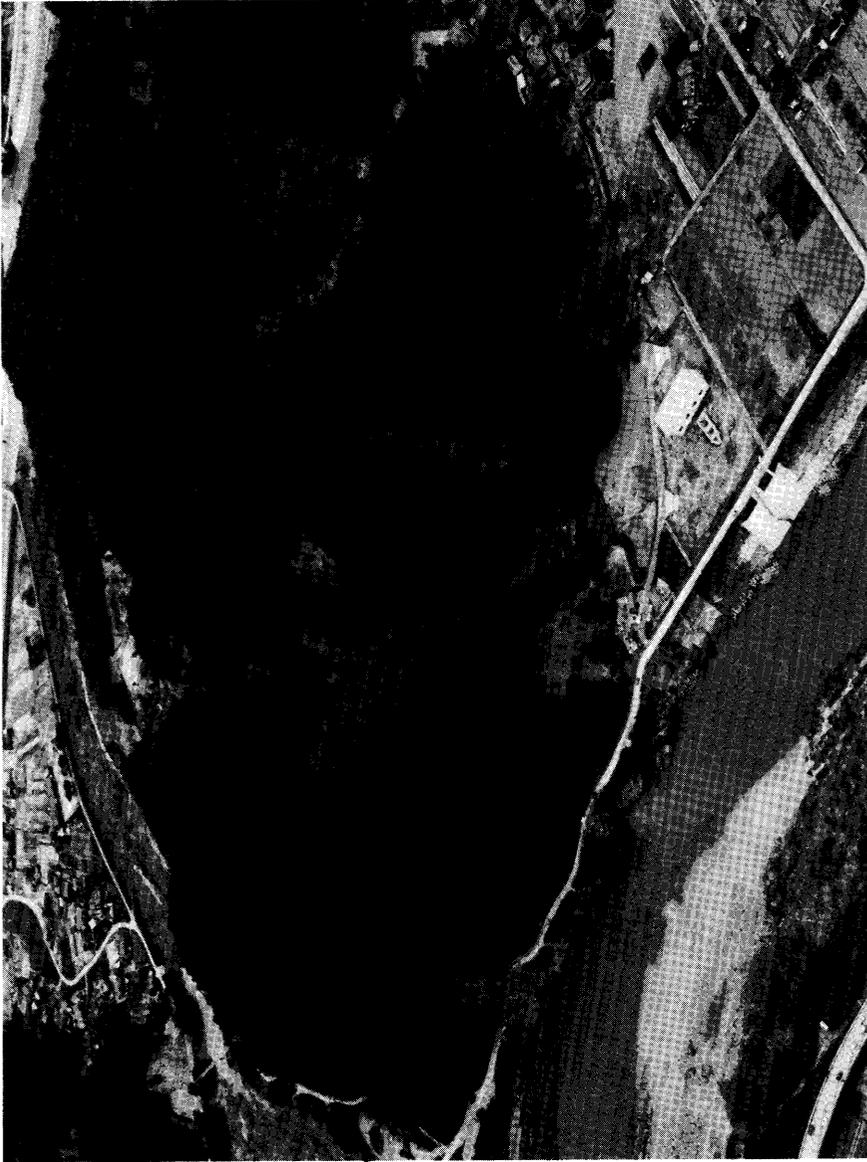
写真5 益田市内田町周辺に発生した山くずれ
写真手前を流れる川は高津川（朝日航洋K.K., 昭和58年7月26日撮影）

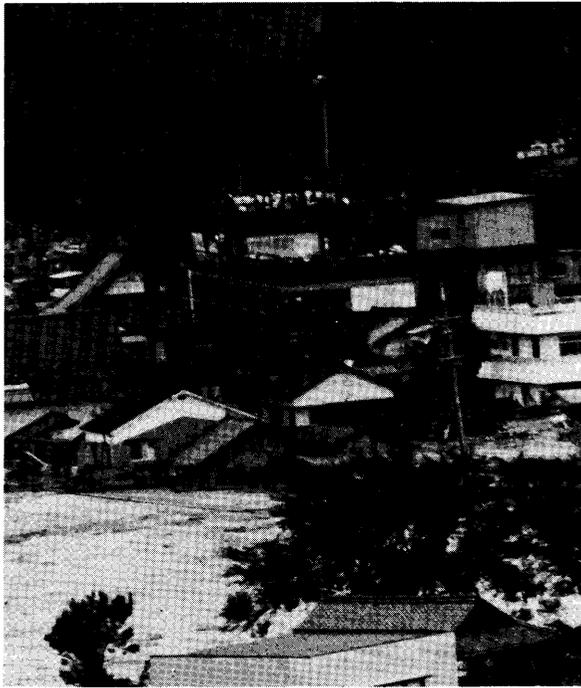
写真 6 濁流が流れる三隅町役場付近
写真中央の三階建ての建物が三隅町役場。庁舎
屋上には避難した多数の住民が見える。
(島根県広報課提供，昭和58年7月23日撮影)

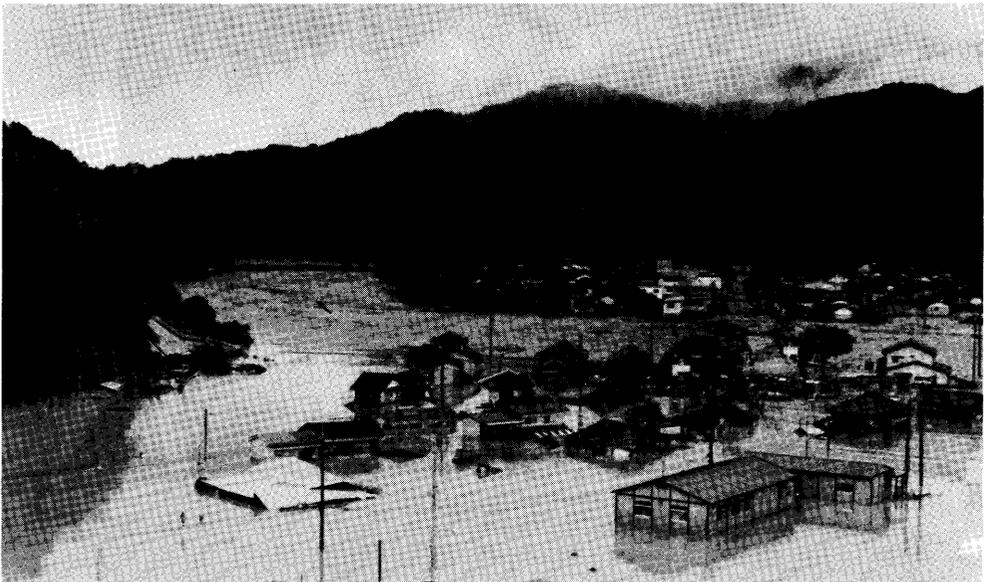
写真 7 氾濫した三隅川と二階の高さまで浸水した三隅町市街地
矢印は三隅川の流れの方向を示す。(島根県広報課提供，昭和58年7月23日撮影)

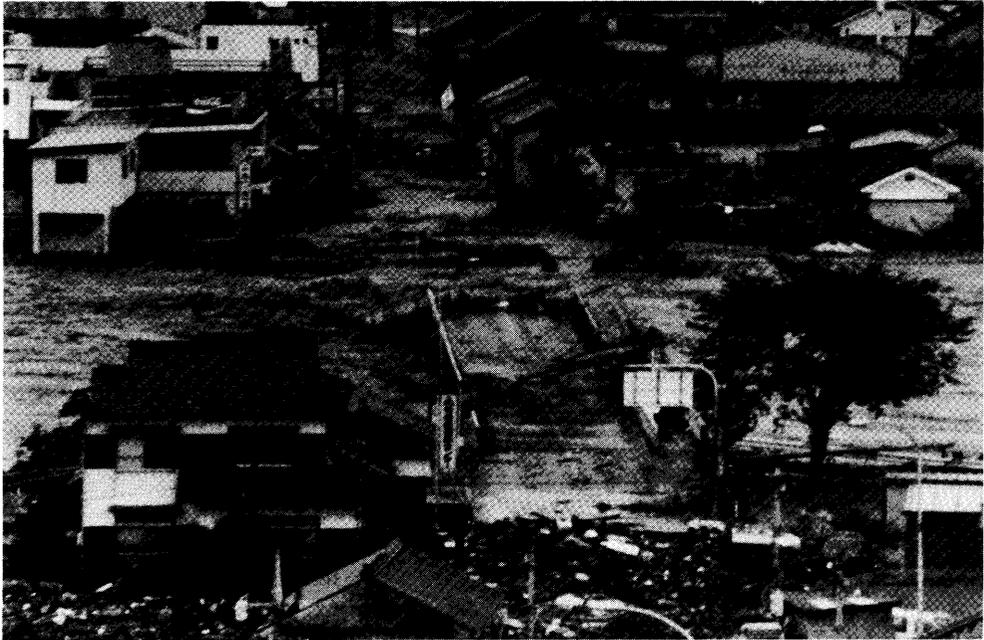
写真 8 三隅大橋付近を流れる濁流
おびただしい量の流木やゴミが市街地に流れ込んでいる。（島根県広報課提供、
昭和58年7月23日撮影）

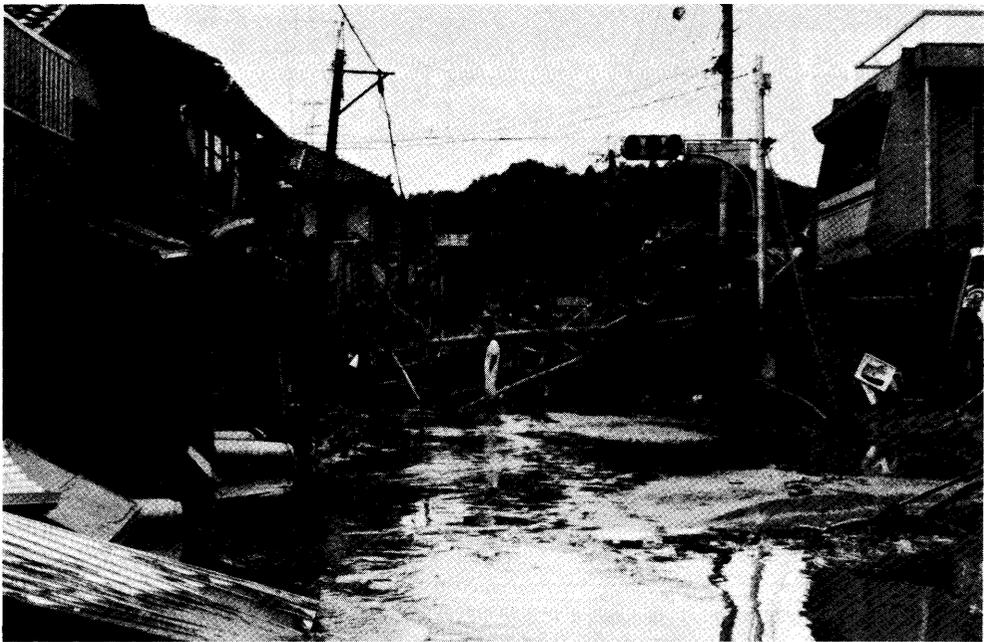
写真 9 三隅町市街地の被災状況
三隅川の氾濫とともに流れ込んできた流木群によって道路は完全に閉鎖されてい
る。（島根県広報課提供、昭和58年7月25日撮影）

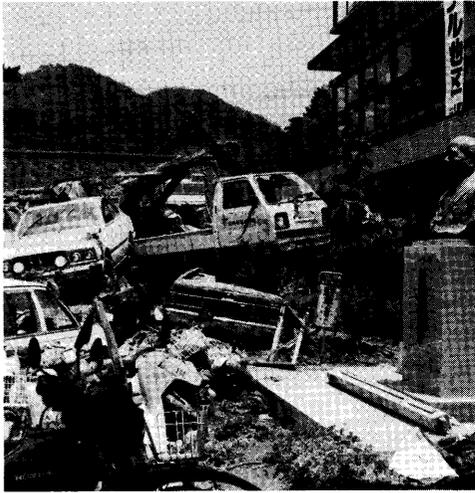
写真 10 三隅町役場庁舎前に流されてきた自動車
の山（島根県広報課提供，昭和58
年7月25日撮影）

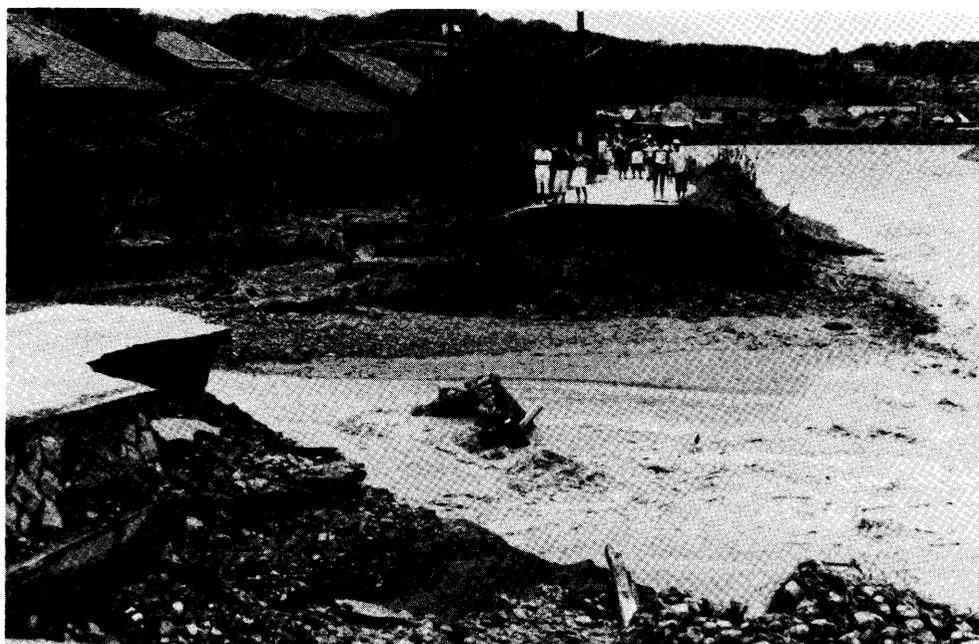
写真 16 益田市昭和町付近を流れる益田川の破堤箇所
(島根県広報課提供, 昭和58年7月25日撮影)

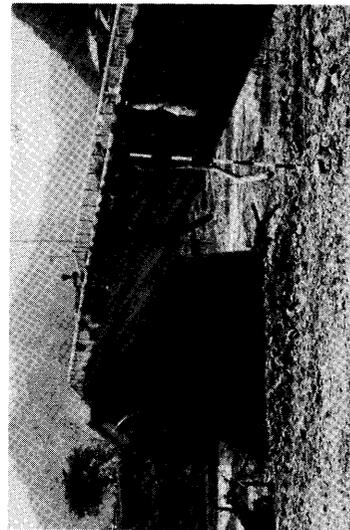
写真 23 右岸橋台が洗掘流失して落橋した三隅大橋の右岸側橋桁(写真 18 の S₂)。橋の上部まで流木等がひっかかっている。
(昭和 58 年 8 月 6 日撮影)

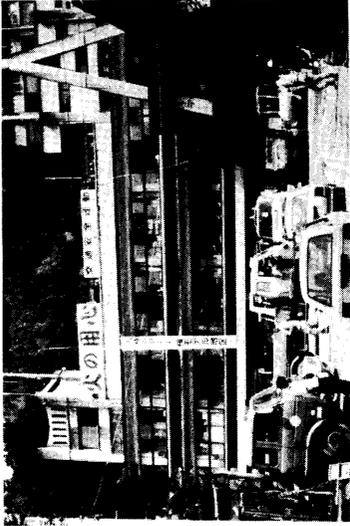
写真 24 災害復旧に専念する三隅町 役場(写真 18 の S₃)。この一階まで洪水に没し、二階、三階に多くの町民が避難した。(昭和 58 年 8 月 6 日撮影)

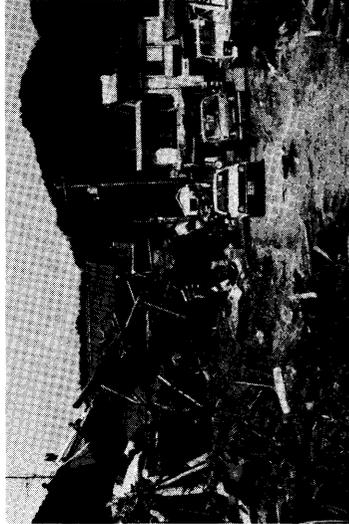
写真 26 三隅町市街地の災害復旧活動(写真 18 の S₆)。流木・泥土を片付けると家も倒壊する例も多い。流木・泥土量は莫大で、投棄場所がなく三隅川の河川敷に運んで堆積した。(昭和 58 年 8 月 6 日撮影)

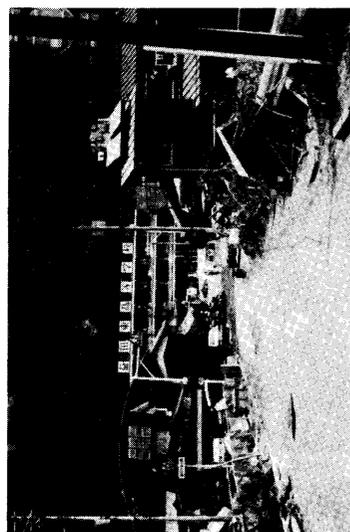
写真 31 益田市堀川橋より染羽町水害跡を望む(写真 19 の M₂)。三隅町市街地と同じ様に，流木・泥土に埋まり，その除去は大問題となっていた。(昭和 58 年 8 月 7 日撮影)

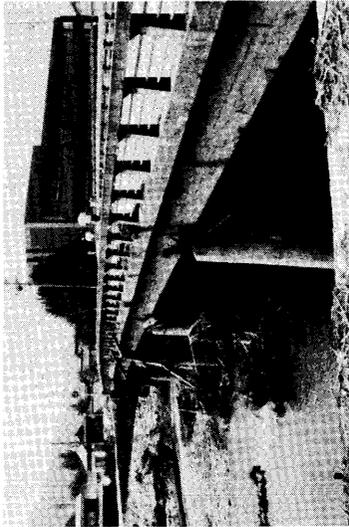
写真 32 堀川橋脚等にひっかかっている流木(写真 19 のM₃)。川幅が狭く、径間が短かく、桁下空間も低いコンクリート橋は流失はしなかったが、流木とともに洪水の疎通を妨げた。(昭和 58 年 8 月 7 日撮影)

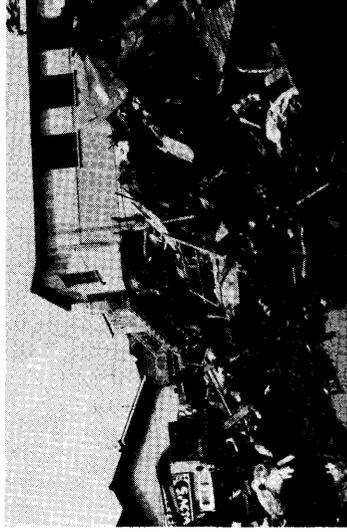
写真 35 写真 34 と同じく洪水の直撃を受けた七尾町の惨状(写真 19 のM₆)。災害状況は三隅町市街地と同様に激甚である。(昭和 58 年 8 月 7 日撮影)

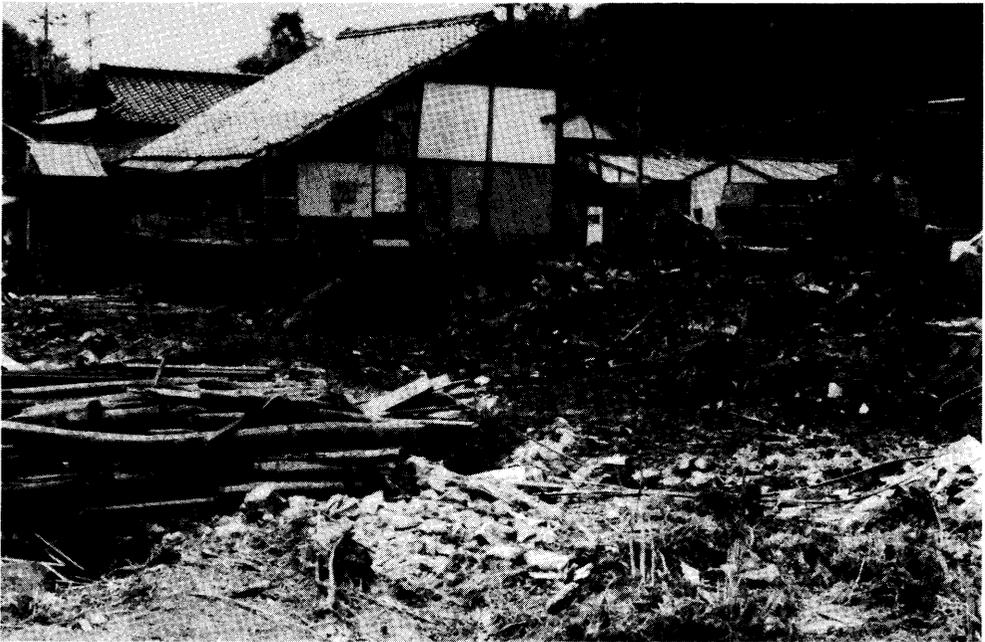
写真 36 益田市下種町の被災した住家
住家の基礎の一部が傍を流れる沖田川の氾濫により洗掘されたため、損壊した。
(昭和58年8月7日撮影)

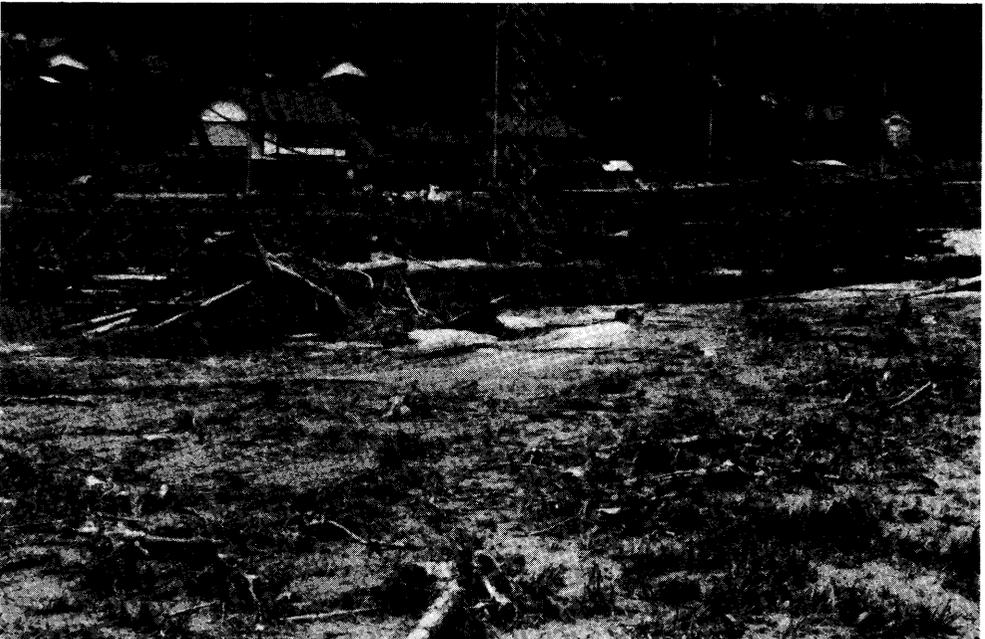
写真 37 益田市下種町付近を流れる沖田川の氾濫により冠水、埋没した水田
(昭和58年8月7日撮影)

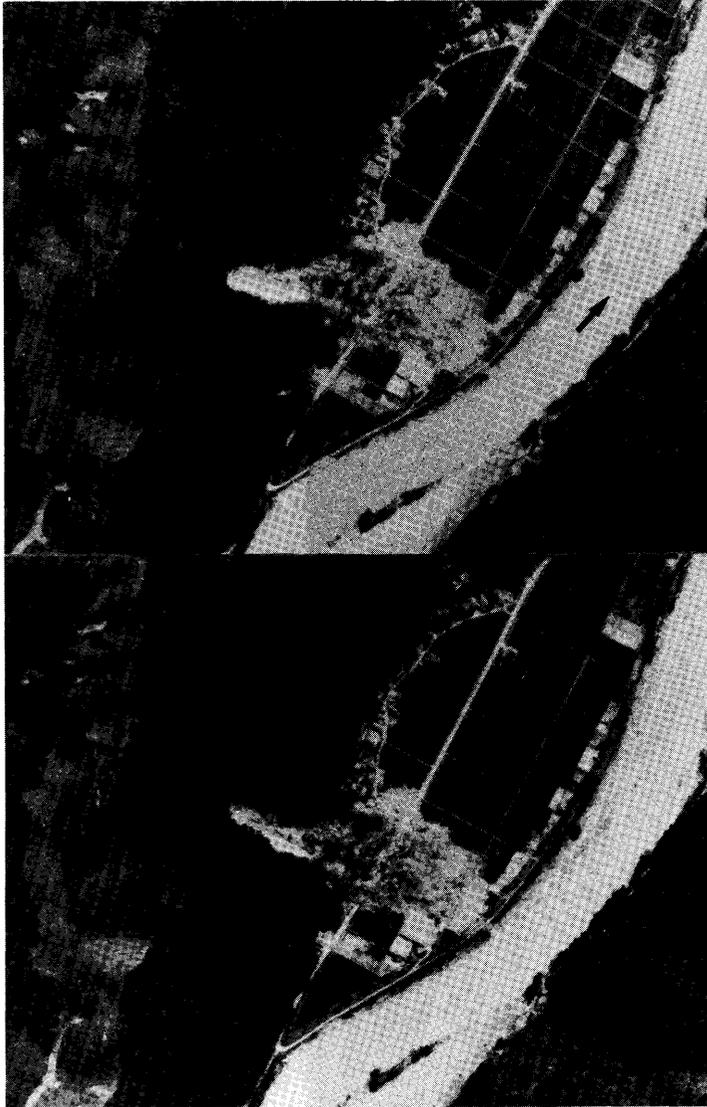
写真 39 浜田市穂出町中場地区の山くずれ現場

8軒の住家を一気にのみこんで約160m離れた周布川堤防まで押し出した。これらの家に避難していた住民15人の生命を奪ったが、子供達10数人が集って避難していた住家はこの山くずれ土砂の流下区域からわずかに離れていたため助かっている。

山くずれは北向き斜面に発生し、その崩土は周布川(矢印: 流れの方向)左岸の堤防まで達している。写真右下の周布川左岸堤防から溢水した洪水流が写真中央の水田まで押し寄せて来たため、住民は近くの住家数戸に一時避難していたところ、その住家数戸が背後に発生した山くずれに襲われ、15名の死者を出す大惨事となった。(実体視, アジア航測 K.K., 昭和58年7月24日撮影)

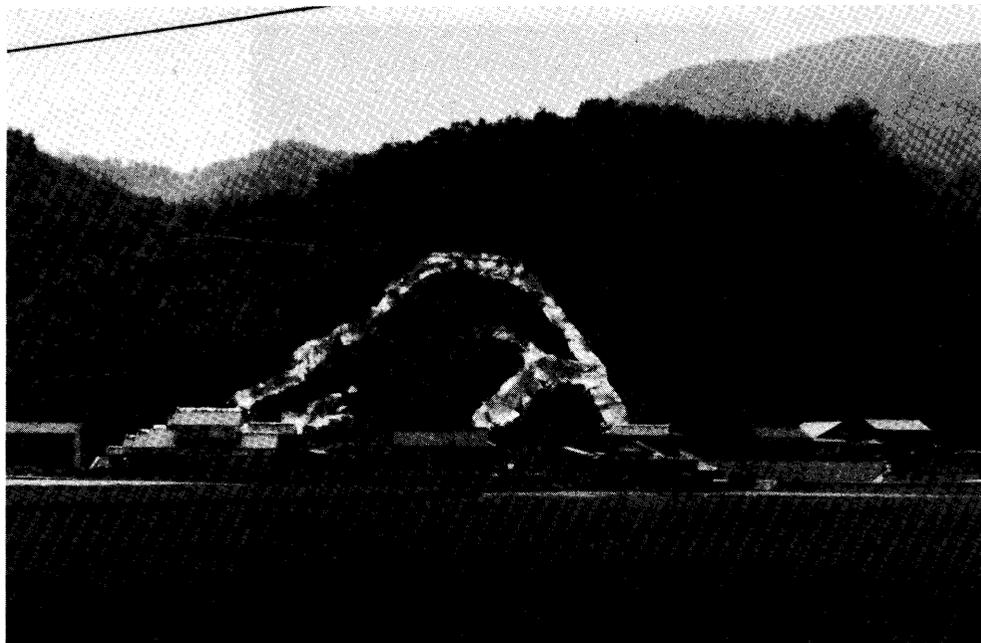
大規模崩壊例として15人の死者を出した浜田市穂出町中場地区の山くずれや13人の死者を出した三隅町岡見地区の崖くずれが上げられる(写真38, 39, 42)。また、浜田市吉地町のように山腹に亀裂が入ったまま、崩壊しないで現在まで残っている地すべりもみられた(写真40)。

写真 40 浜田市吉地町地すべり(三郡変成岩)
山腹の亀裂が入った箇所には応急処置としてシートで覆われている。(昭和58年
8月6日撮影)

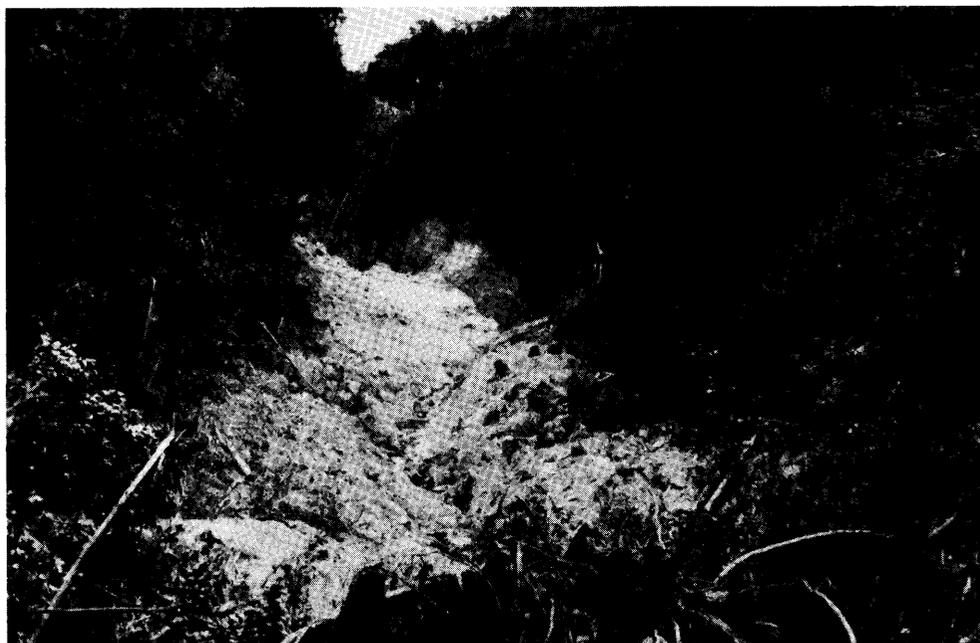
写真 41 浜田市黒川町(浜田高校裏山)の山くずれ(安山岩質凝灰岩)
(昭和58年8月6日撮影)

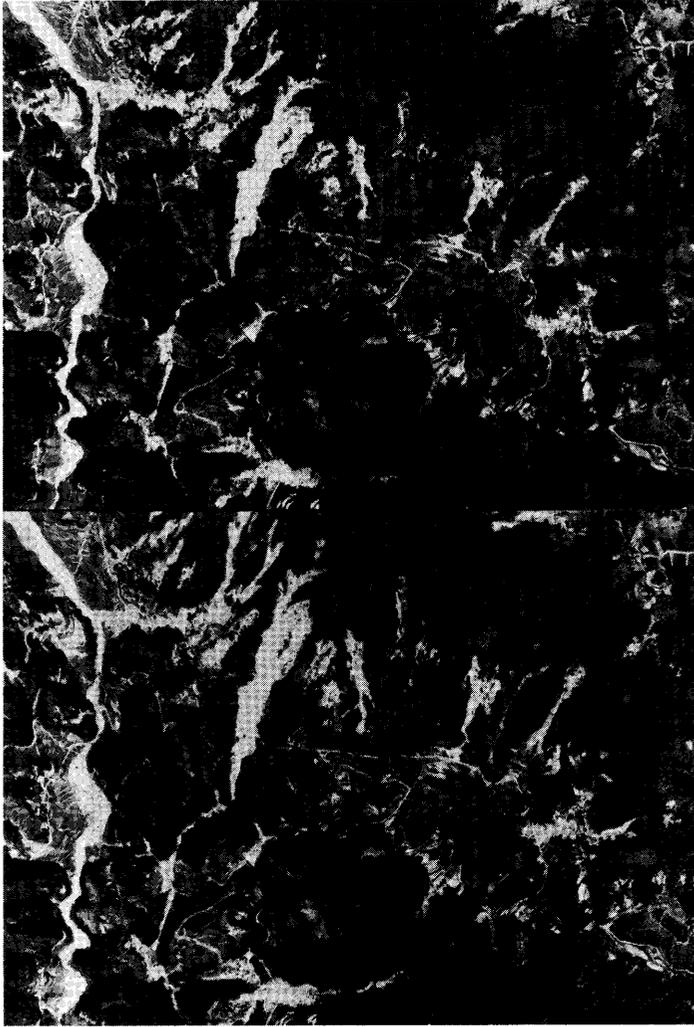
写真 44 三隅町倉掛，倉元谷地区の山くずれ状況
写真上部を流れる川が折居川で，上流（写真右上方）の室谷赤濱地区で土石流が
発生した。（美体視：アジア航測K.K.，昭和58年7月24日撮影）

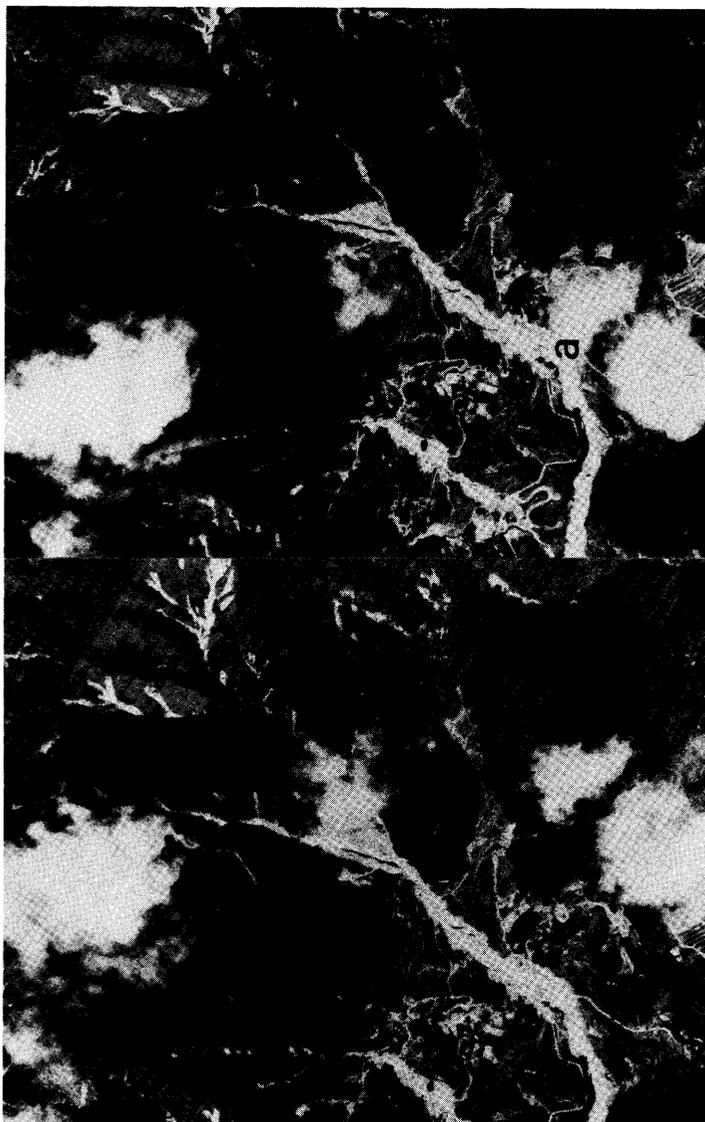
て、合流点付近で停止した土砂が河道を閉塞し、自然ダムをつくったものの、左支川からの流水により破壊され、再度、土石流化して流れ出し、この合流点から400m下流の民家まで到達して河道近くにあった民家を一部破損している。この堆積域の先端付近では1m前後の岩礫がごろごろしており、背後には泥状堆積物が続く典型的な土石流の形態を示している(写真45, 46)。この土石流の概況図を図23に示す。

写真 46 三隅町室谷赤濱地区土石流
a : 写真 45 の撮影地点 (実体視, アジア航測 K. K., 昭和 58 年 7 月 24 日撮影)

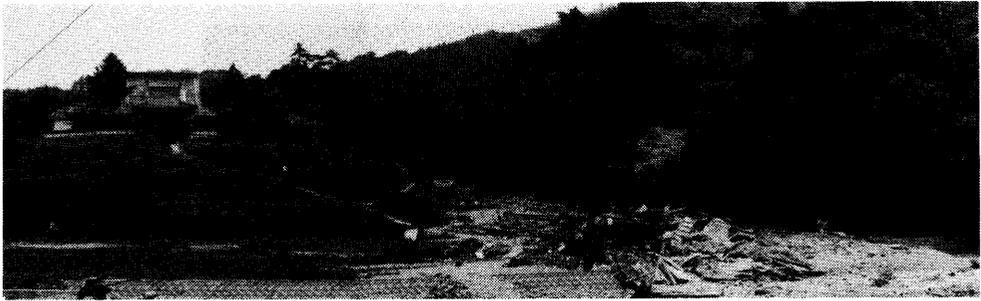
写真 48 益田市下種町付近の被災状況
写真右側に溪流から流下してきた土砂によって全壊した住家，写真左上に緊急時の避難先として使われる寺がある。（昭和58年8月7日撮影）

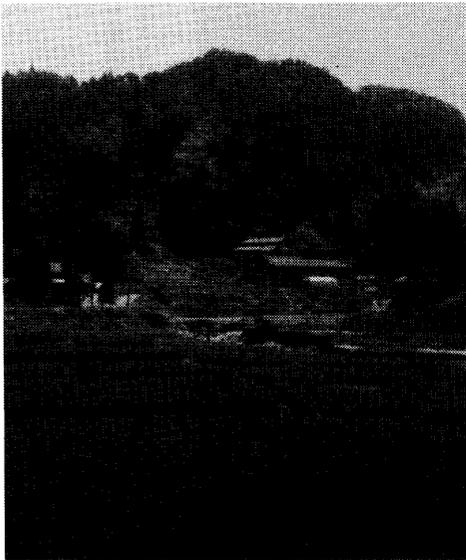
写真 49 益田市下種町の山くずれ(三郡変成岩)
（昭和58年8月7日撮影）

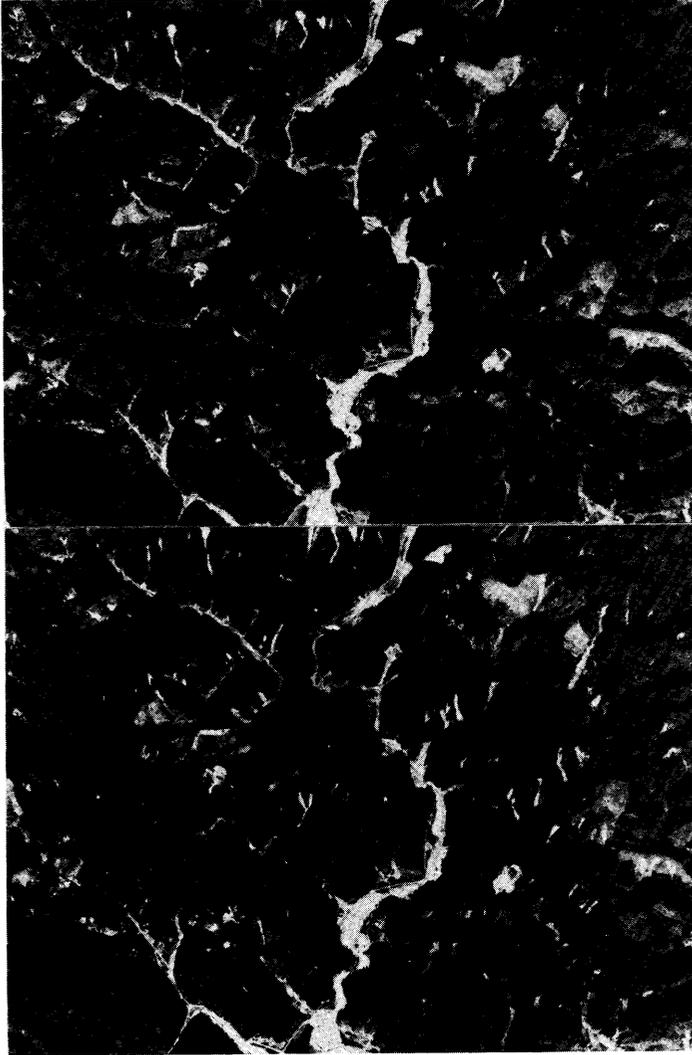
写真 51 益田市下種町北郷内東部地区の山くずれ状況
(実体視, アジア航測 K. K., 昭和 58 年 7 月 24 日撮影)
