主要災害調査 第 26 号

1985年7月26日長野市地附山
地すべりによる災害の調査報告

科学技術庁

国立防災科学技術センター

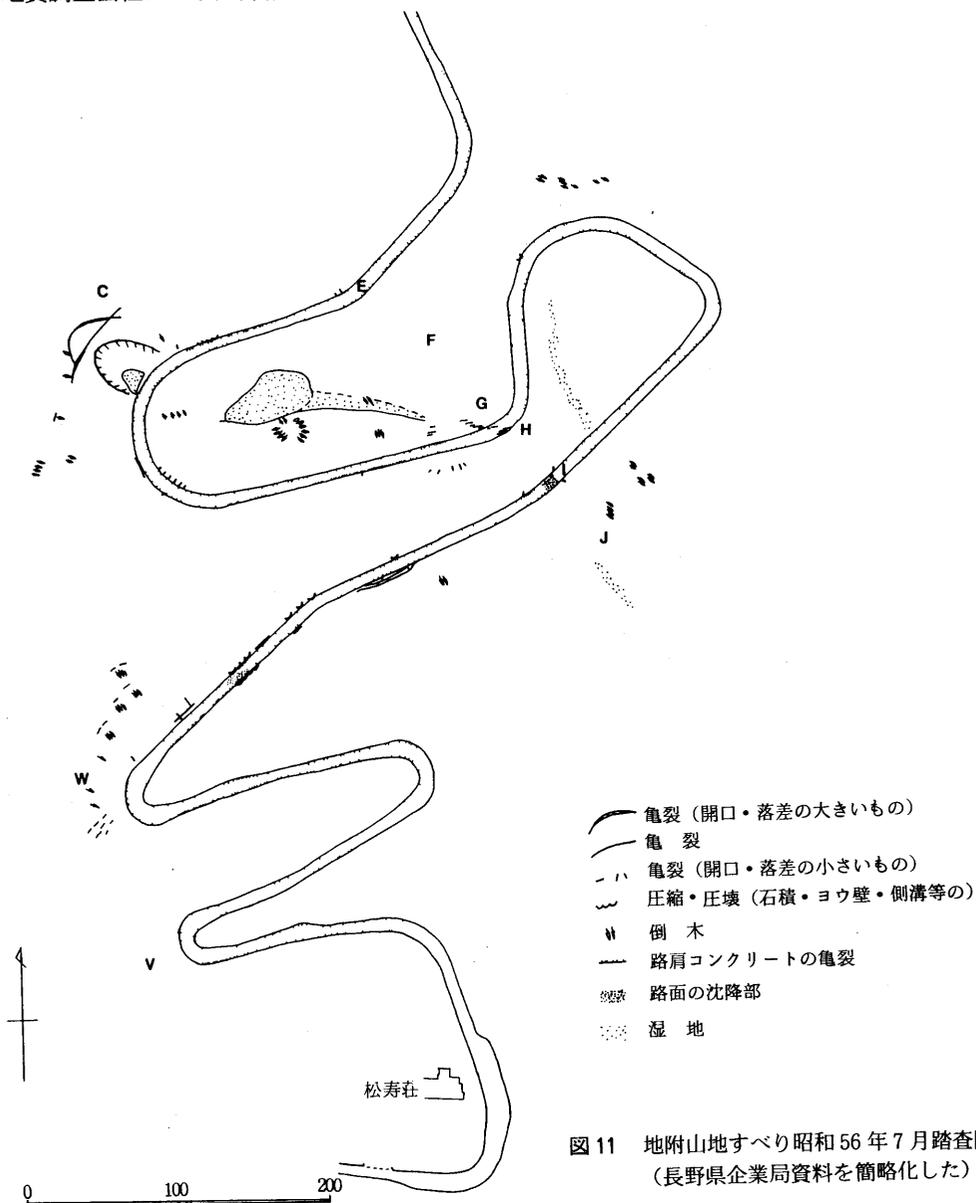
図11 地附山地すべり昭和56年7月踏査図
（長野県企業局資料を簡略化した）

の上3つ目のヘアピンカーブ（図12のc）から北東の高い切取面に、山側U字側溝部の上に載り（この部分では側溝の延長は暗渠か）、古い石積擁壁を覆う新しいコンクリート擁壁が施工されたことが判読される。なお、昭和55～56年の冬、長野地方は日本海側地方とともに豪雪に見舞われ、長野市で降雪量が366cmに達し、平年より約200cmも上まわった。⁸⁾同年8月までには、今回発生した地すべりの崩壊源にあたる全範囲にわたって、小滑落崖段差、路面の亀裂、石垣、よう壁、側溝の亀裂、圧縮、横ずれ、押し上げなどが発生した。それは、地質調査会社により、詳細にマッピングされた（図11）。この調査にもとずき、地下水追跡

を含む、より詳しい調査と、E-Wに延びる線状凹地とくに標高630m付近の湿地の明暗渠による排水、集水井1基と3個の集水ますからの集水ボーリング22本（延長880m）が提案され、後日、明渠工のみが施工された。この時点では、上述した地表の変状は小規模で、比較的浅い、幾つかの円弧状すべり（崩壊的な）からなると推定されていた。

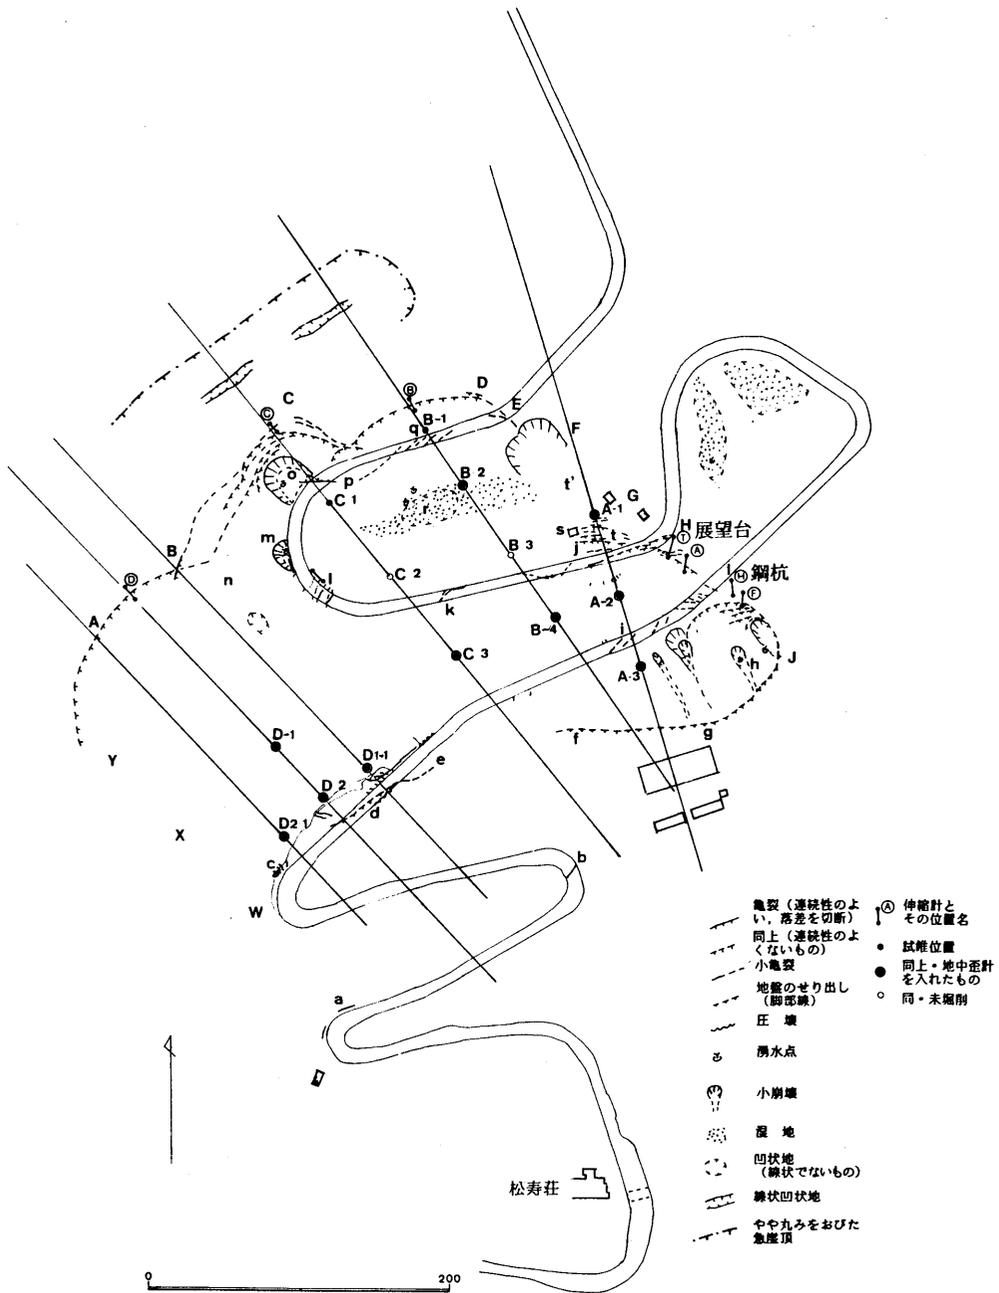
図12 地附山地すべりで昭和60年7月中旬までに現われた変化，伸縮計と断面線位置
(長野県企業局資料を簡略化し一部記入した)

県企業局発注の昭和56年、59年および60年（3月）の報告書¹⁻⁷⁾とその付図類、災害前年の空中写真、および災害4日前の空中写真の判読から、地附山地すべりの主崩壊源の脚部は松寿荘の上方3つ目のヘアピンカーブ付近（図5のW、図12のd地点）から配水池のすぐ背後（図12のg）を通り、その北東70m付近で7月20日に小崩壊した個所（図12のh、図5のJ）を結ぶ線上に位置すると考える。それは以下の理由による。図12のd地点では道路に平行ないしやや斜めに20～30m走るコンプレッションリッジが発生し、その北東部では山側が数10cm押し上げられており、山側の擁壁には亀裂が発生していた。26日には地すべり全体の大滑落に先立って、擁壁は部分的に再三崩落した。図12のf～g付近では斜面の表層が樹木をのせたままほぼ水平に、およそ1m程度せり出していた（吉本嘉規氏談話）。図12のh地点付近は冬期でも湧水が絶えなかった所であり、7月20日の降水により小崩壊を起こした。これは地附山地すべりの構造的に最も低い部分が脚部からせり出して崩落したことを示している。

北東側の側方崖は図12のE～Jを結ぶ線上に発生した。これらの地点を境にして26日の災害前すでに数10cmから150cmに達する南西側落しの段差と前方への移動が現れていた。南西側の側方崖は7月22日の空中写真では写真範囲外のため判定できない。56年および60年の報告書には一部が記載されている。図12には災害後の地形図および空中写真判読から南西側の側方崖位置も記入した。

滑落崖の一部は、すでに昭和56年の夏には開口亀裂として認められていた（図11、12のC付近）。この部分の亀裂は60年7月22日の空中写真によって明瞭に判読できるまでに延長と幅を拡大していた。なお、7月26日の大移動による最終的な上限（冠頂）は7月22日の亀裂の位置よりも後退した。

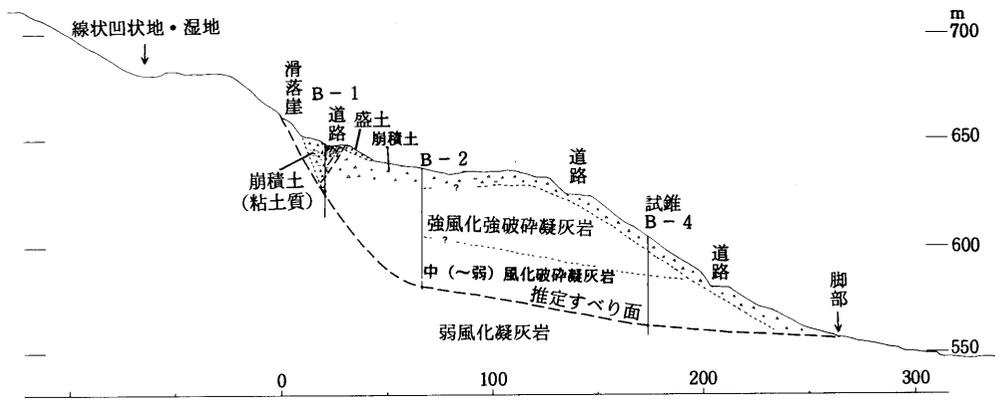
図 14 地附山地すべりの災害前B線断面図
 (長野県資料による。岩質区分、すべり面等は筆者らの判定による。図15, 16も同様)

線状凸地の構成物は深さ3~数mの崩積土、数mから10ないし30数mまで破碎した強風化凝灰岩、その下から40数mあるいは60mまで破碎のやゝ弱中・弱風化凝灰岩である。その下位は弱風化ないし新鮮な凝灰岩であり不動域と考えられる。強風化凝灰岩と中・弱風化凝灰岩の境界部、これらの凝灰岩内部、さらに中・弱風化凝灰岩の下底部には著しく軟質で粘土質の部分がある。下底部のものは地中歪計観測結果から推定されるすべり面位置にはほぼ一致する。以上、県企業局による試錐資料と地表での亀裂、押し出しなどの位置をつなぐと、すべり面の縦断形は図14, 15のようになる。図14では、地すべりの最大厚さは約60mに達する。

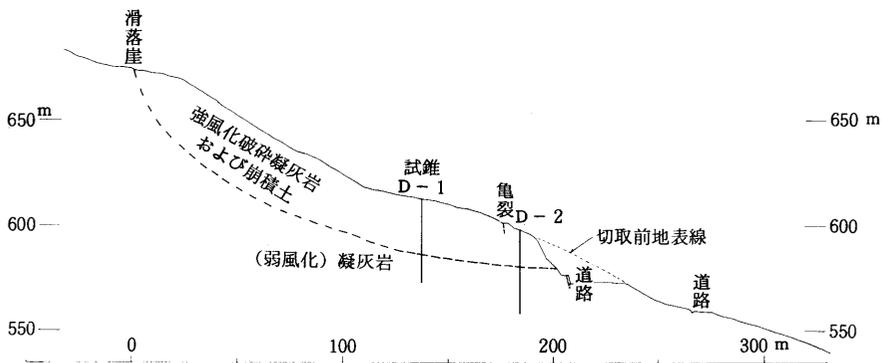
図 16 地附山地すべりの災害前D線断面図

18mの範囲にあると考えられる。すべり面と道路面との位置関係をみると、南西の側方崖に最も近いD 2 - 1 では道路面より12m上、地すべり中央部寄りのD - 2 では道路面より7 m上、さらにその北（中央寄り）D 1 - 1 では道路面より3 m下に位置する。切り取り法面から（平面上で）25m背後のD - 1 では、すべり面は上記土塊の基底面（深度27m）にほぼ一致している（図16）。したがって、この付近では領域Ⅱの地すべりはかつての地すべり土塊の全層すべりと言うべき構造をもっていた。

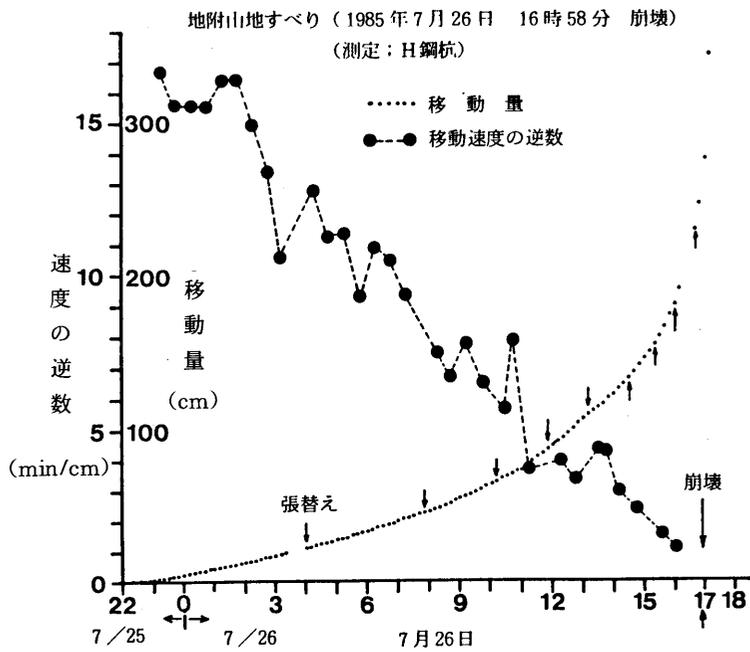
図20 ㊸地点 (H鋼杭) の移動量曲線と移動速度の逆数曲線

地すべりが発生した前日の7月25日夜からは、図12の⑩地点(H鋼杭)と⑪地点(展望台)に伸縮計が設置され、24時間監視体制のもとに10分毎の測定が行われている。⑩地点の移動量曲線と約30分毎の移動量より計算した移動速度の逆数曲線を図20に示す。移動速度の逆数曲線は若干のバラツキはあるが、右下がりの直線となり、17時頃(県の発表では崩壊時刻は16時58分)に収束する。従って、このような形で、随時、移動量データの整理を行えば、容易に崩壊時刻を予測することが出来る(福園, 1985)³⁰⁾。

ところで、移動速度の逆数曲線が右下がりの曲線であることより、⑩地点で観測を開始した時には、地すべりはすでに最終の加速状態に入っていたと推察される。図21に前述の伸縮計A～F地点での移動速度の逆数曲線を示す。この図から7月24日にはすでに加速段階に入っていたことがわかる。更に伸縮計⑩での変化に着目してみると、7月18～19日頃にはすでに加速状態にある。しかも、移動速度の逆数曲線はほぼ一樣な直線となっており、時間軸の7月26日の位置に収束している。又、7月20～21日69mmの降雨があった後、加速の度合いが7月21～22日に増加している。この傾向は全測点に共通しており、場合によっては(例えば、降雨量がもっと多かった場合には)、この時点で大崩壊が発生する可能性のあったこと

10. 滑落崖、側方崖、亀裂を跨いで設置された伸縮計は全体として7月18日頃から加速傾向が顕在化した。そこに、7月20～21日の降雨69mmが加わり全体の移動が著しく加速されるとともに脚部北端で約2,800㎡の崩壊が発生した。この加速状況からみて、21日の避難勧告は妥当な対応であったと思われる。22～23日の間は移動の加速は鈍ったが、7月24日頃からは再び顕著に加速した。速度の逆数曲線は26日15時頃から、ほぼ直線状となって時間軸(図20の横軸)上の17時頃の位置へ接近していた。

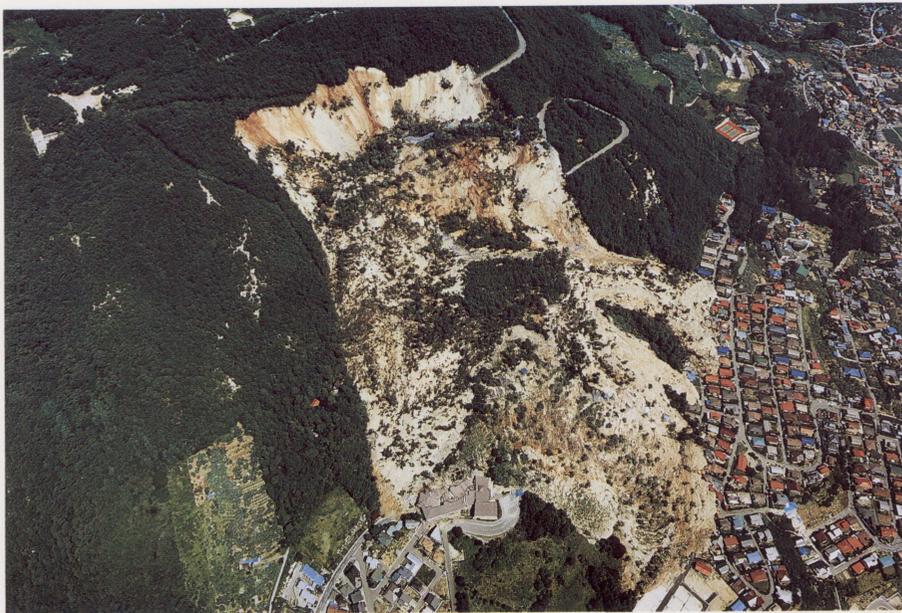
写真1 1985年7月26日に滑落した地附山地すべりの全景
(7月27日, 株式会社パスコ撮影・提供)

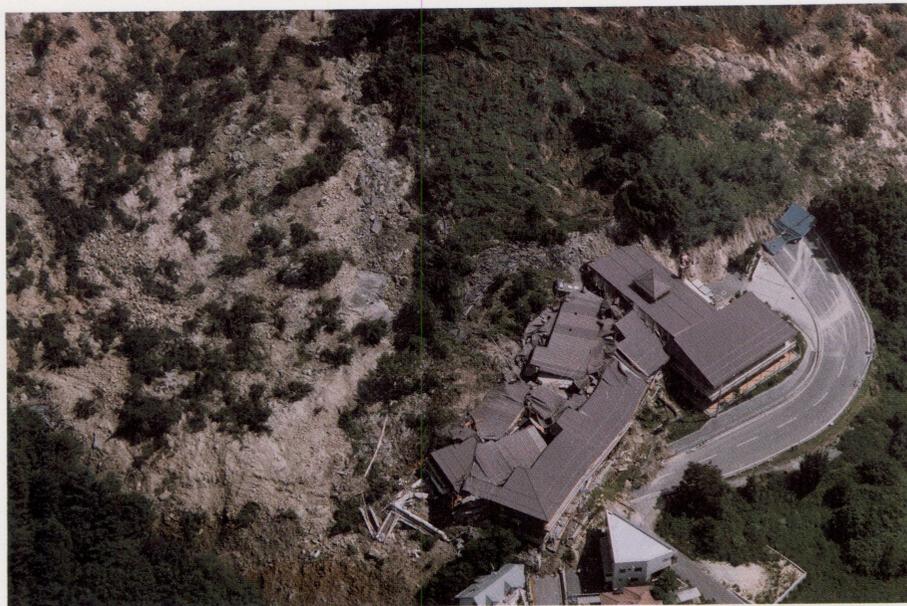
写真2 地附山地すべりによって破壊・埋没した松寿荘
お年寄り26名が亡くなった

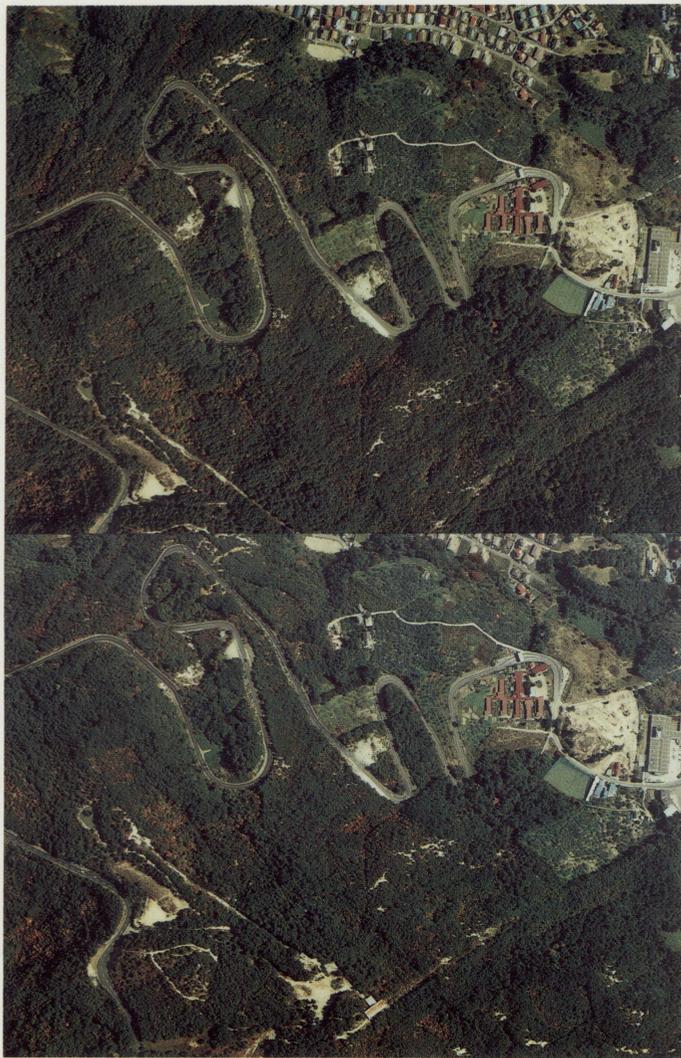
写真5 災害9年前の地附山地すべり周辺、湯谷団地は完成、松寿荘は改築されていない、同荘の上3つ目のヘアピンカーブでは新しい擁壁がみえる (1976年10月22日国土地理院撮影; 写真番号CCB-76-6, C30, 2, 3)

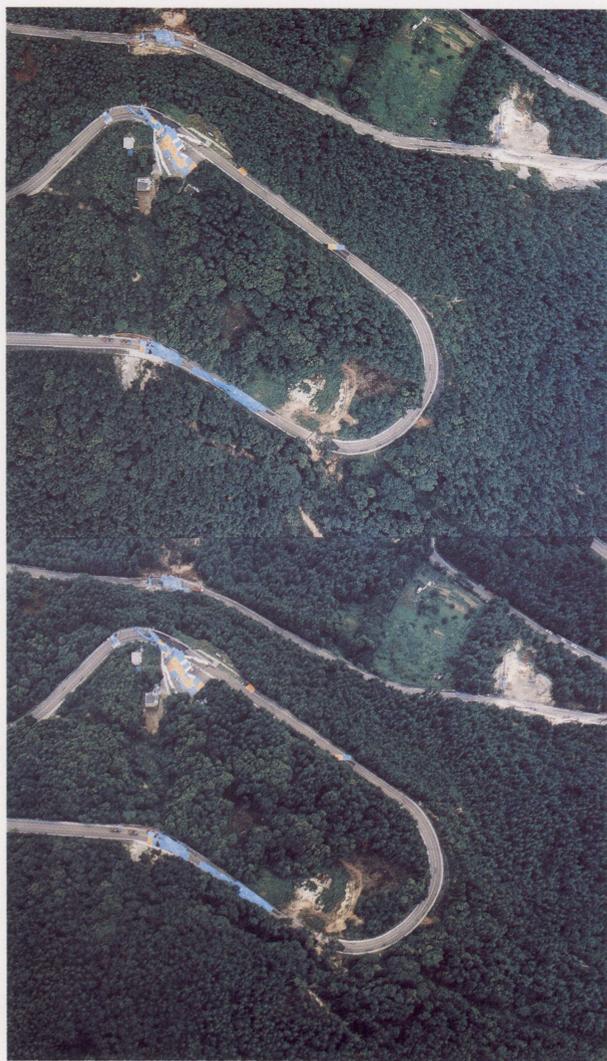
写真6 災害4日前の地附山地すべり
滑落崖、路面の段差、亀裂、圧縮隆起(コンプレッションリッジ)、青色シートによる覆いなどが認められる (1985年7月22日共同測量社撮影; 写真番号4752, 4753)

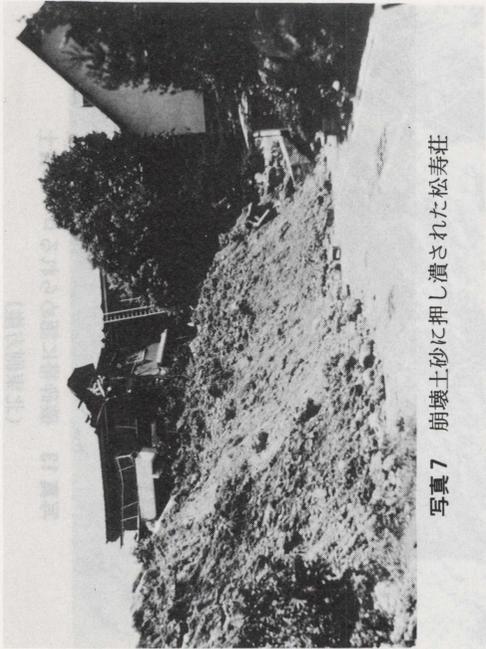
写真7 崩壊土砂に押し潰された松寿荘

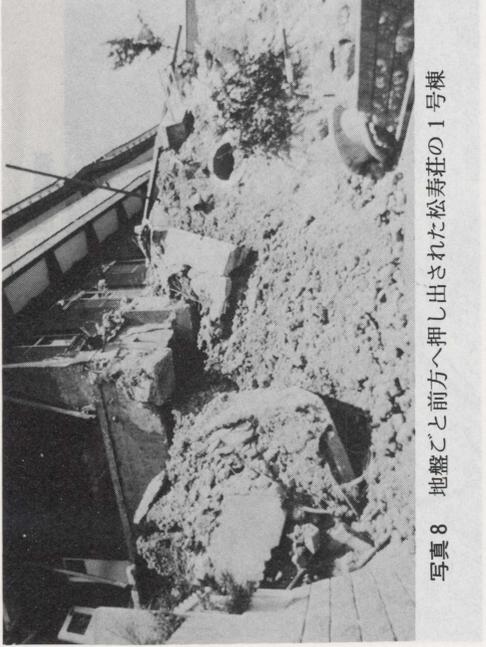
写真8 地盤ごと前方へ押し出された松寿荘の1号棟

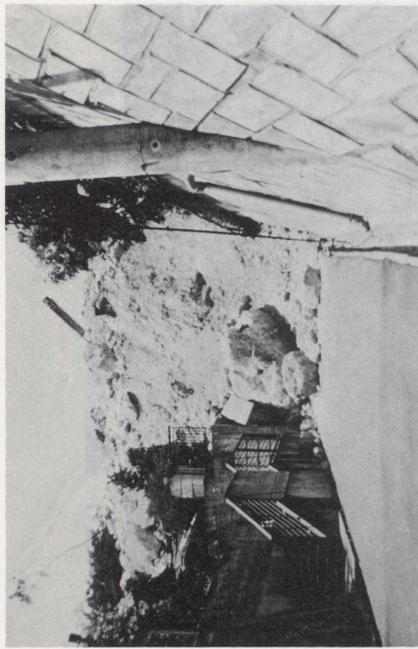
写真9 湯谷団地に押し寄せた土砂。
この土砂の下に家屋が埋没している。

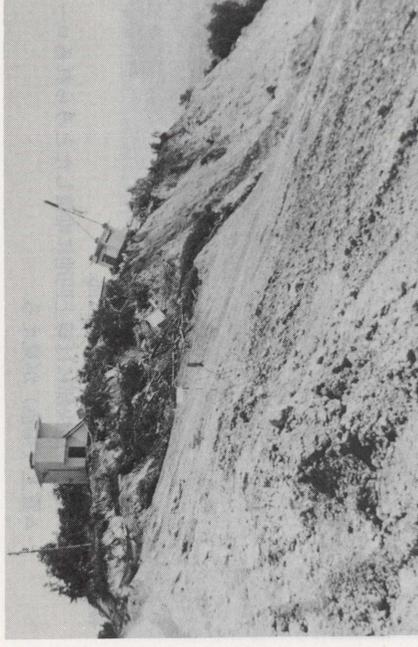
写真10 傾斜したテレビ中継塔
この手前に展望台や凹地を埋めて造成した小駐車場
があった。

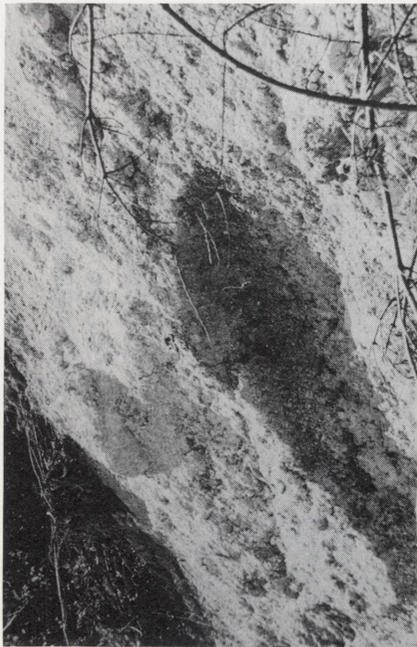
写真 11 強風化の絹雲母片麻岩 (南東側方崖)

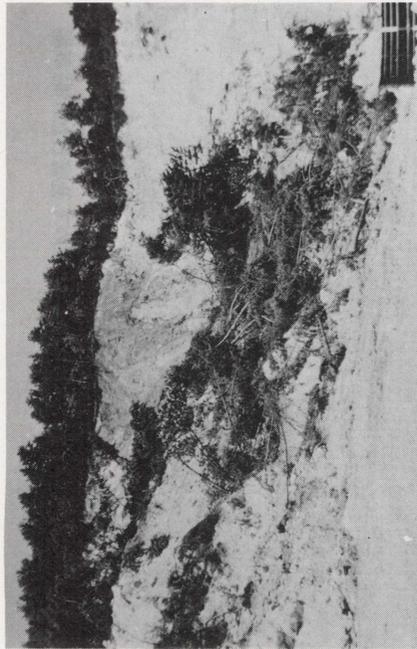
写真 12 滑落崖と滑落土塊の最上部
滑落崖の中央部には線上凹地に堆積したとみられるロー
ム質土 (褐色) が見える。

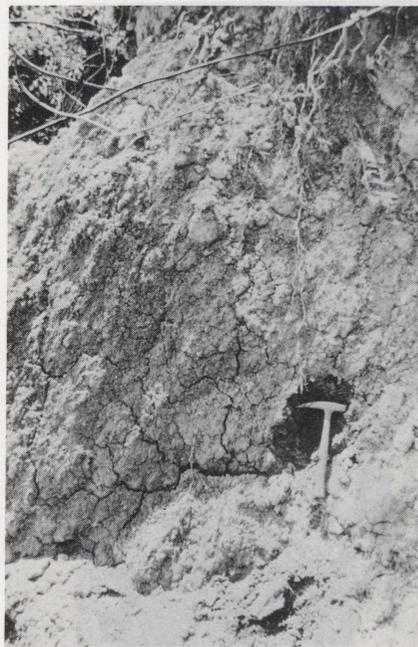
写真 13 破碎帯に認められるローム質土
(北東側方崖)

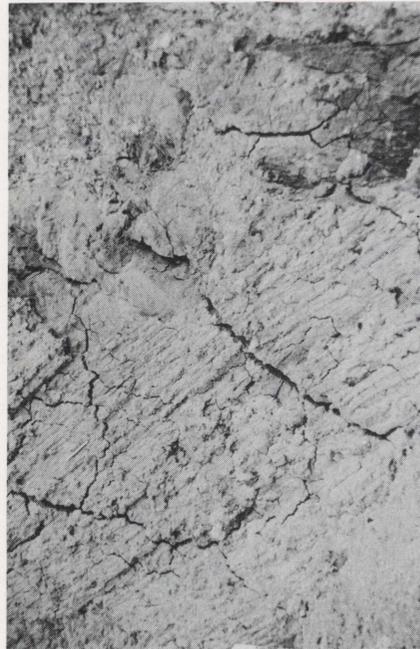
写真 14 土塊の移動方向を示す擦痕
(北東側方崖)

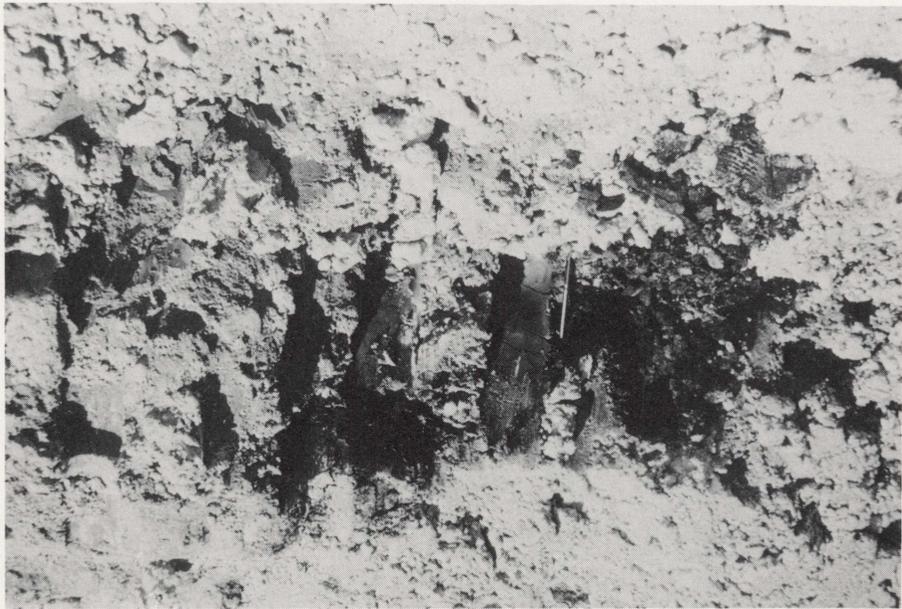
領域 I は地形的には ENE - WSW に伸びる線状凸地・線状凹地およびその背後と前方の急斜面からなる。線状凸地・線状凹地からなる部分は起伏が小さく、小段状緩斜面である。線状凹地の構成物は、C-1 試錐柱状図とコアの写真によれば、0~8.4m間は盛土、8.4~15m間はある程度炭化した木片に富む黒色の粘土層で湿地ないし沼地堆積層*、15~22mは凝灰岩の礫と粘土からなる堆積層であった。したがって、この線状凹地の深さは凹地形成時には少なくとも22mの深さを有していた筈であり、かつて湿地か沼地であった時期がある。また、凹地を挟む南北両側壁はかなりの急斜面であった筈である(図14, 15)。なお、凹地の東端部は南東へ急斜するガリによって開いていたが、道路建設による展望台付近の盛土により排水不良になり地下ダム化・湿地化し、地盤が劣化し、微小変位・亀裂発生、下位層準への劣化と変動域拡大が進行したという見解がある(吉沢, 1986)²²⁾。

写真 15 領域 I の ENE - WSW 線上凹地に堆積していた
黒色（泥炭質）粘土層

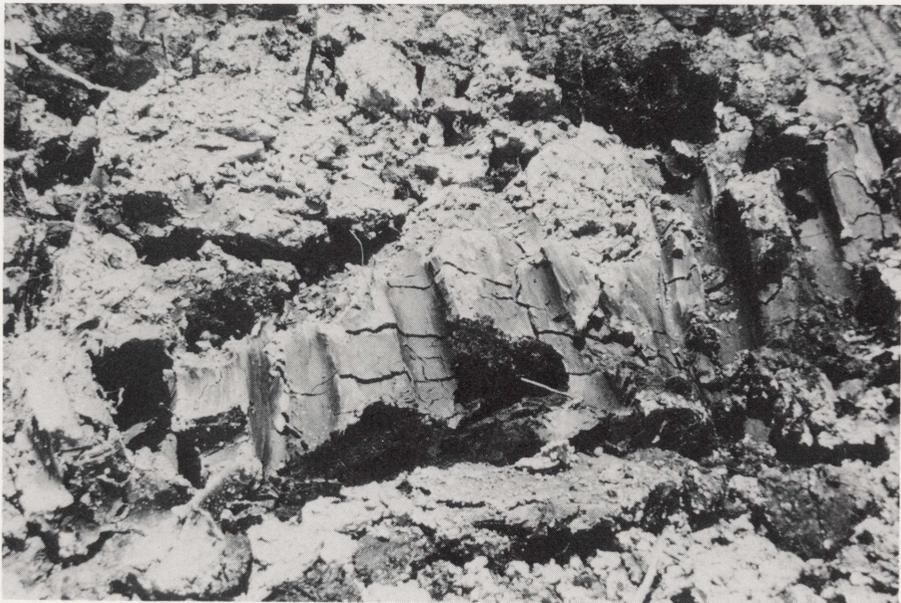
写真 16 同粘土層中の炭化木片の多い場所
