主要災害調査 第 27 号

1986年8月5日台風10号の豪雨による  
関東・東北地方の水害調査報告

科 学 技 術 庁

国立防災科学技術センター

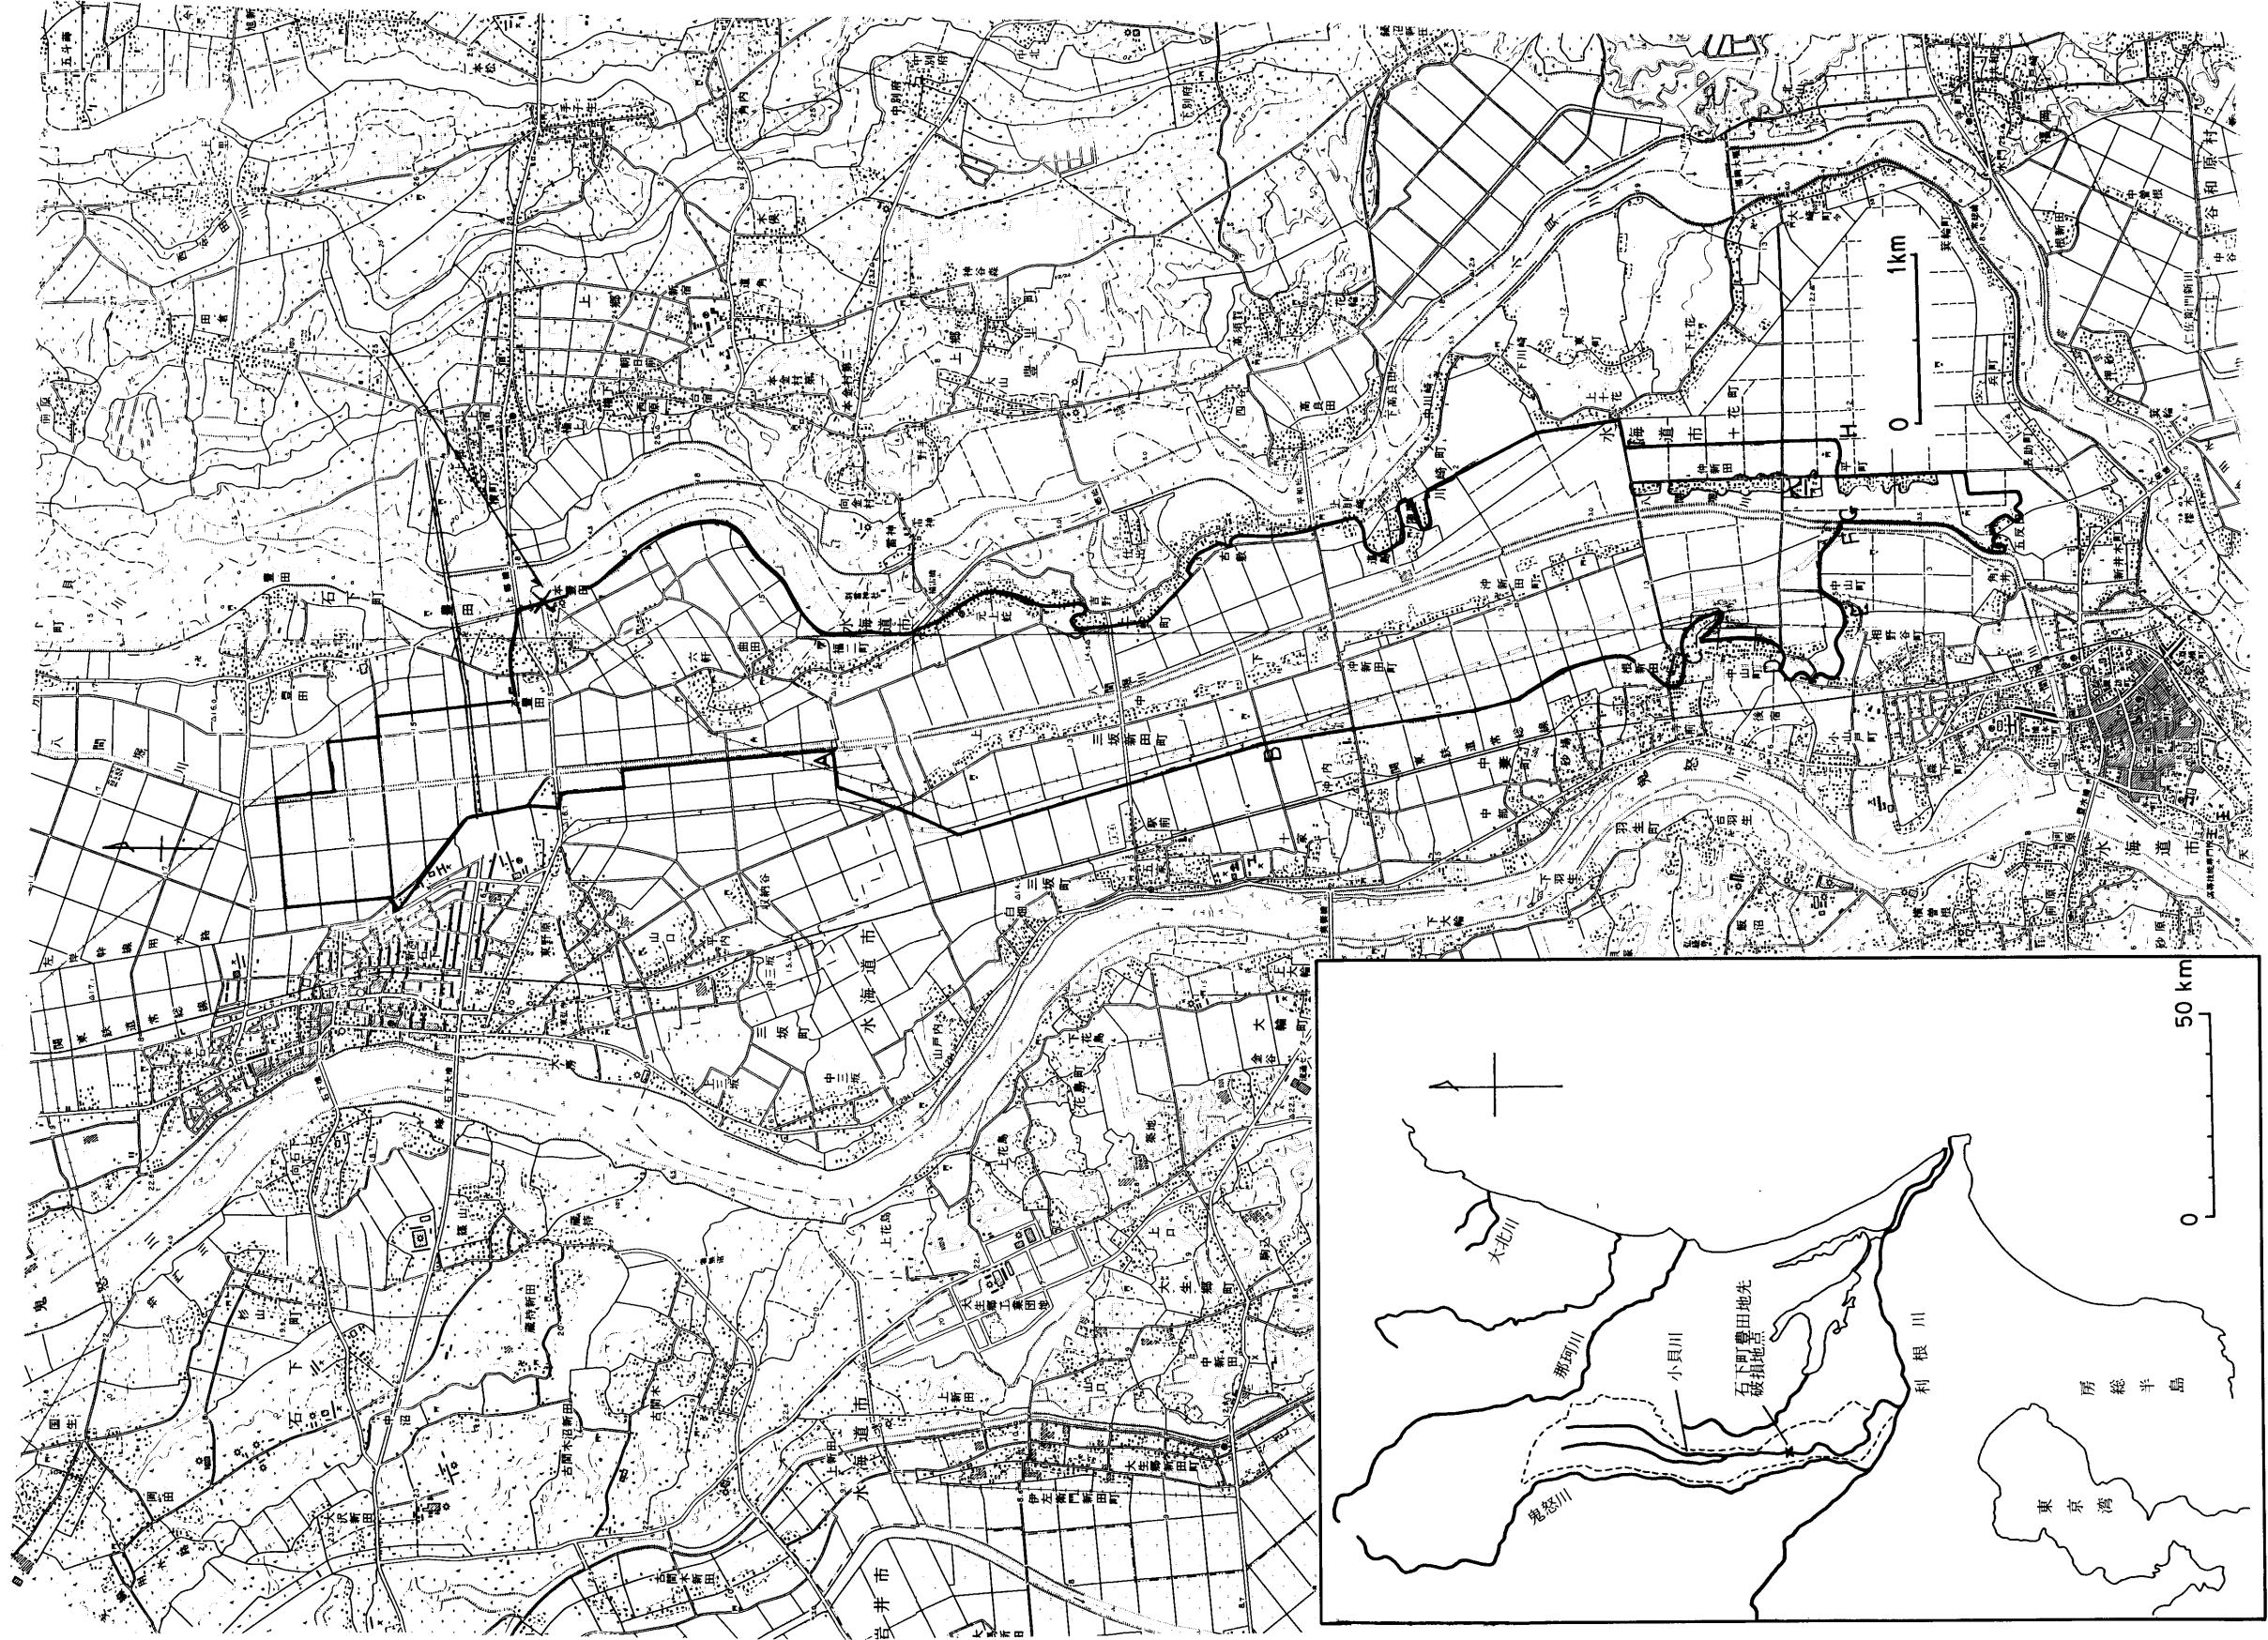
図4.5 茨城県結城市石下町豊田地先の破堤による氾濫域

まず、地形の内、破堤地点付近の地形は以下のとおりである。破堤地点の北側には旧河道と推定される標高15m(T.P.)以下の中地がある。破堤地点の南約400mには、北東～南西方向に旧河道と推定される低地がある。また破堤地点の南西200～300mには標高16m(T.P.)以下の低地の間を排水路が通っている。この排水路末端で排水樋管が堤防を暗渠で貫いている個所で破堤が生じた。氾濫水が流下したさらに南側(下流)の地形の概要を知るため、等高線及びそれから得られる地盤勾配について以下に記す。図4.6に氾濫域及びその周辺の等高線を示す。これは、土地条件図(国土地理院発行、2万5千分の1)より転写したものである。等高線間隔は1mとなっている。氾濫域となった小貝川及び鬼怒川との間の平地は、それらの河川によって運搬された土砂が、堆積し、両川に近づくに従ってその堆積が多くなるため、凹型をしている。地盤高は、破堤地点付近で前述したように15～16m(T.P.)、氾濫域の下流端で11m(T.P.)である。破堤地点から下流端まで8.5kmであるから、氾濫域の平均地盤勾配は $(15m - 11m) / 8,500m \approx 1/2,000$ となる。

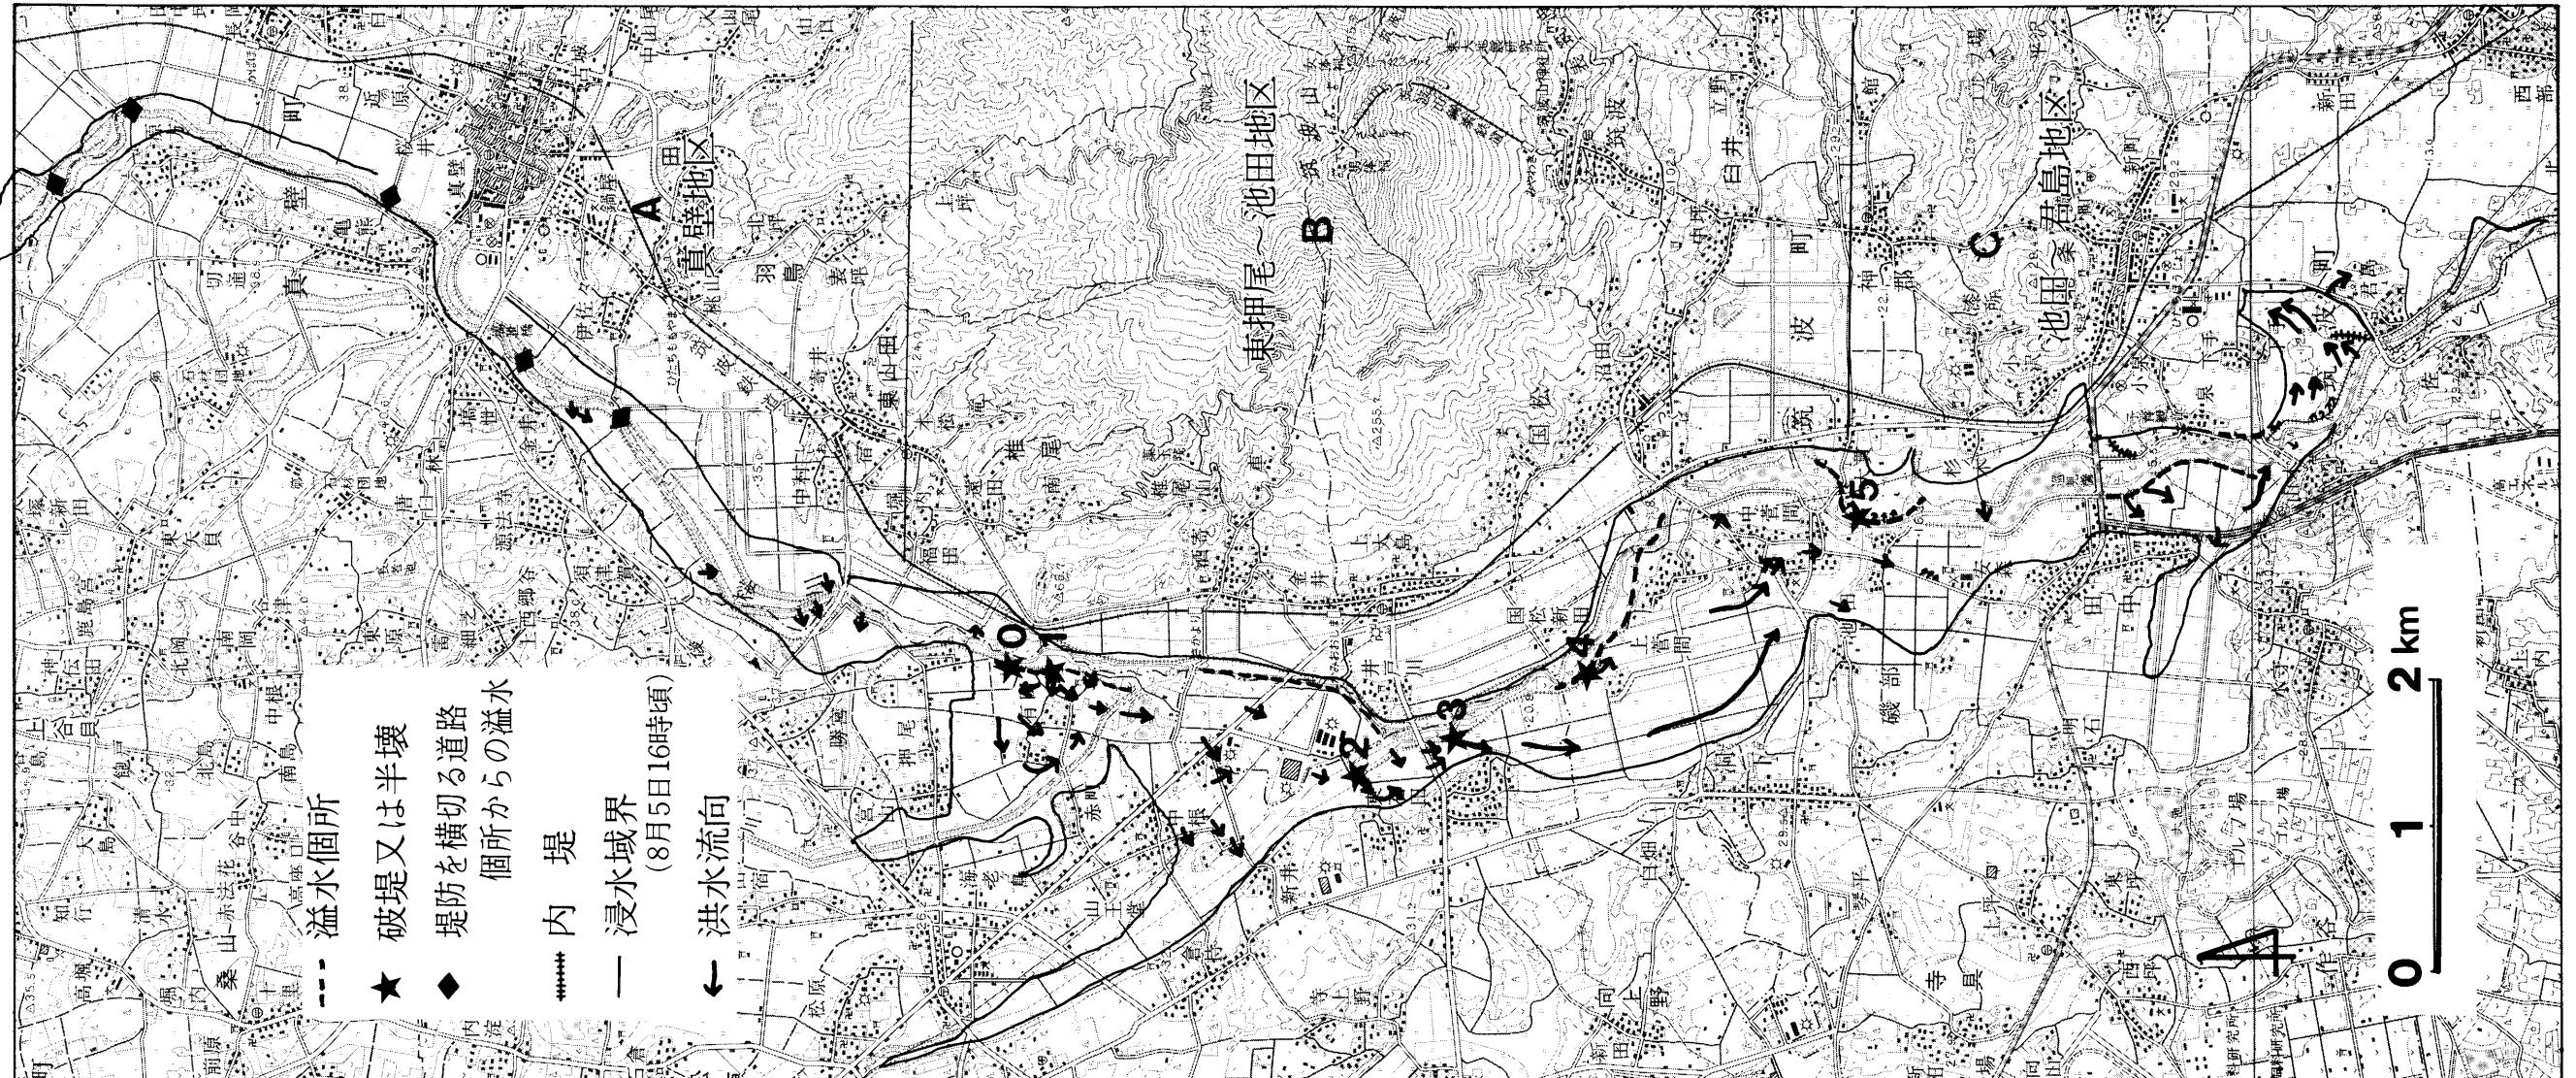
図5.5 洪水流の動き

真壁町から筑波町へかけて堤防の決壊箇所は、5箇所あり、総て右岸である。破堤場所（図5.5）中の星印と時刻、状況等を示す。いずれの個所も溢水の後に破堤している。

溢水開始時刻	推定破堤時刻	
☆ 0 東押尾	?	5日 11:00	半壊
☆ 1 有田	5日 8:30	5日 14:00	8時30分頃約8km上流の真壁で最高水位を記録
			11時頃同じ溢水部の上流側が半壊
☆ 2 大川	?	5日 9:40	7時20分頃から土のう積み
☆ 3 東石田	5日 7:30	5日 10:15	
☆ 4 サイカチ堂	5日 7:00	5日 10:00	（昭和13、36年にも切れている）
☆ 5 池田	?		上流からの洪水流が一部ここで河道へ逆流

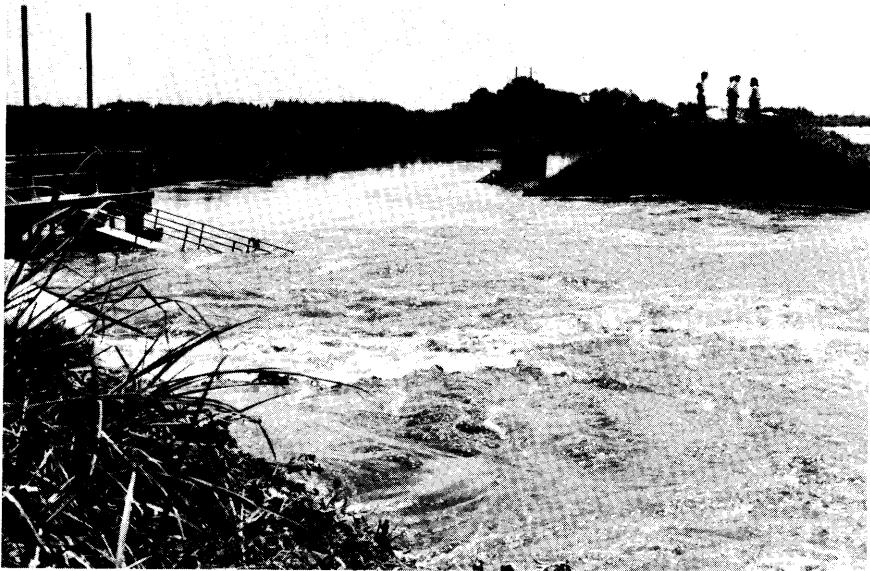
破堤地点の堤内地盤高は、15~16m(T.P.)である。従って氾濫水は、2.5~3.5mの水位差（落差）で堤内地へ侵入した（写真4.11）。

写真4.11 石下町豊田地先の破堤地点（8月6日11時50分

撮影、破堤幅約20m）

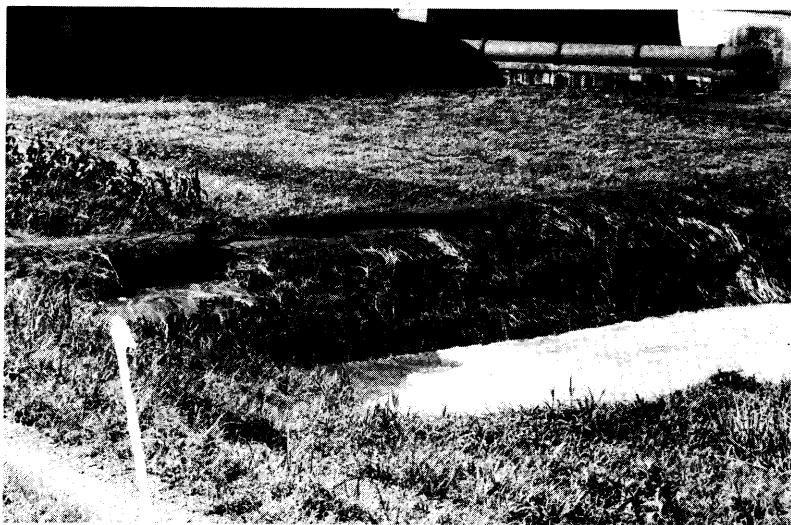
破堤地点の堤内地側の法尻付近、排水樋管胸壁の下流側に亀裂が生じており、そこから漏水がある（写真4.12）。表面に陥没が生じ、その上に土のうが投げ込まれた（写真4.13）。その後、堤内地側の漏水量が増加し（写真4.14），堤防天端に亀裂がはいり、その部分の堤防が沈下した（写真4.15）。表法面が天端から崩れ落ち（写真4.16），さらに裏法面も崩れ（写真4.17），幅7~10mの区間が破堤し（写真4.18），氾濫水が堤内地に流入（写真4.19）した。これらの写真は石下町の好意により提供して下さったものである。

写真4.12 堤内地法尻からの漏水（右側の水面は、小貝川への排水路

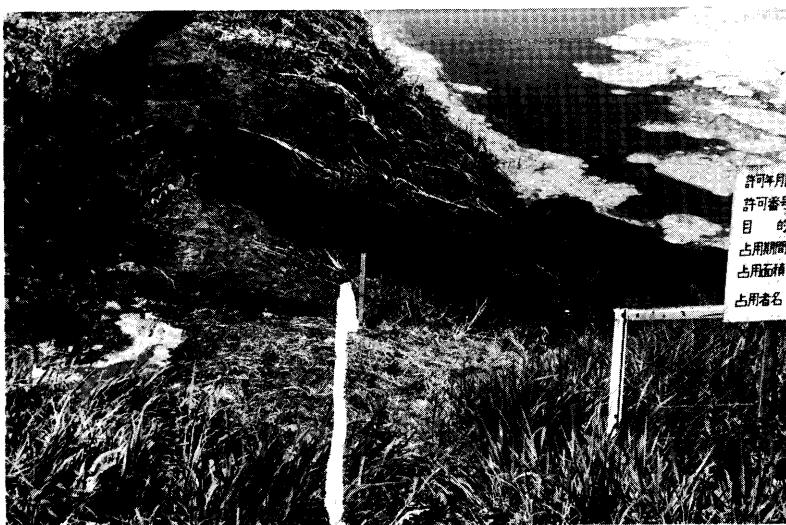
写真4.14 漏水箇所からの漏水量の増加（右側の水面は、小貝川への排水路）

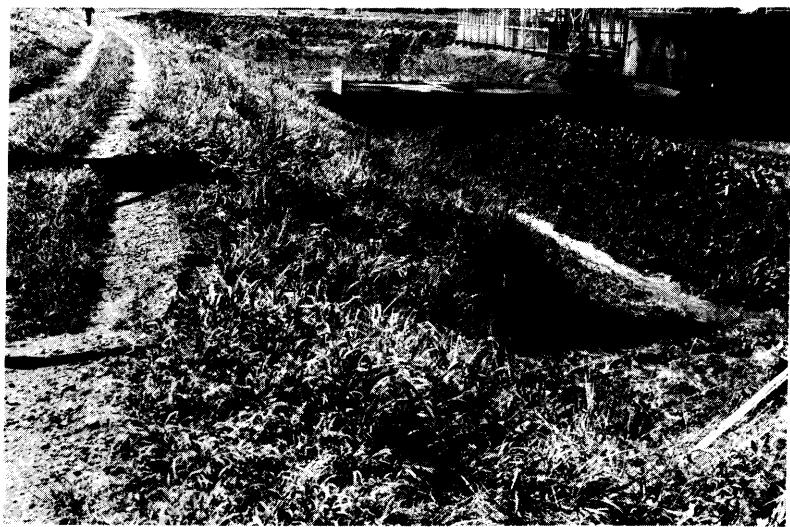
写真4.15 堤防に2条の亀裂がはいる

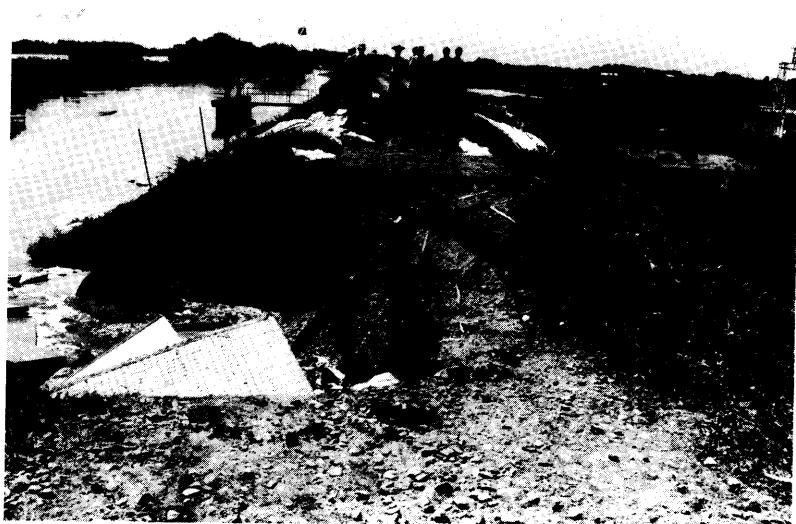
写真4.16 表法面の崩壊

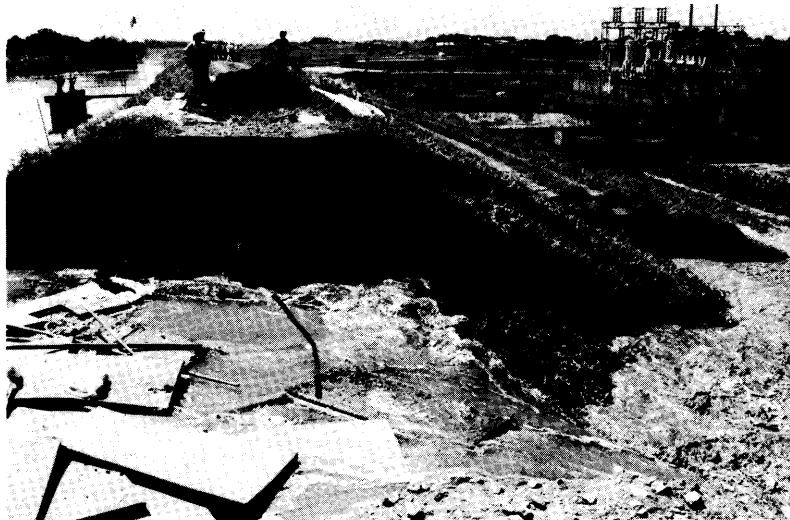
写真4.18 破堤時（破堤幅7～10m）

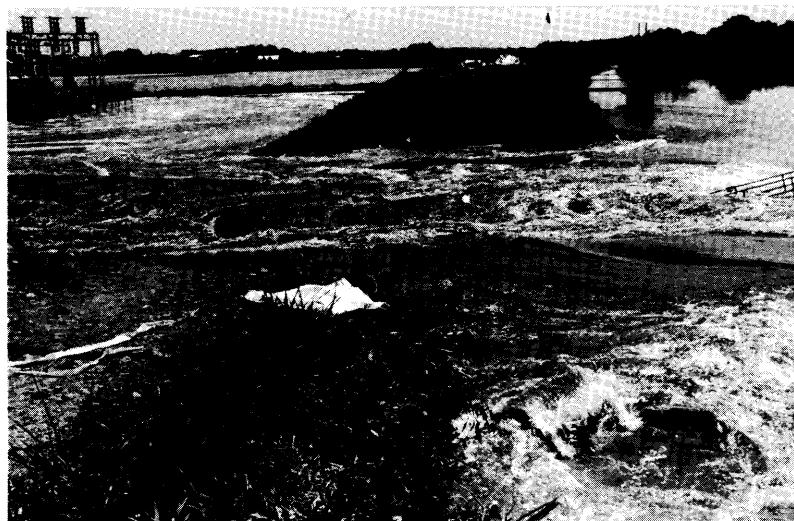
写真4.19 洪溢水の流入（右側が堤内地）

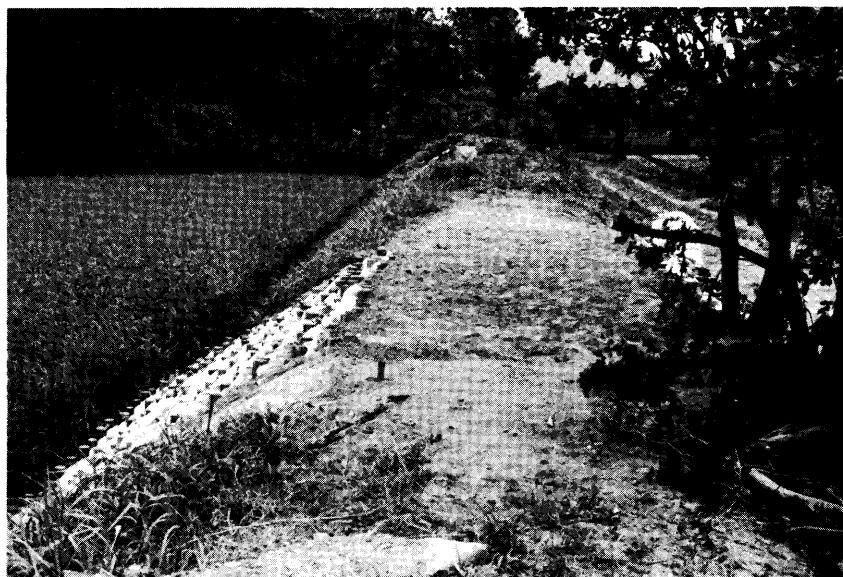
写真5.6 サイカチ堂裏の破堤点（左が河道の側）

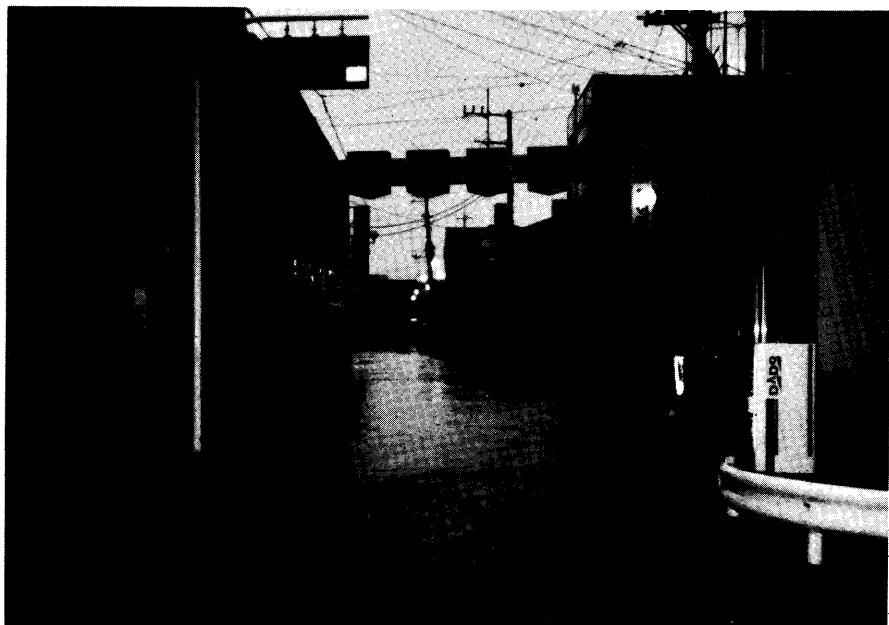
以上述べた磯原町の市街地の浸水域を図8.4に、浸水状況を写真8.1に示す。

写真8.1 磯原町中心街の氾濫（8月5日 小野瀬栄氏撮影）

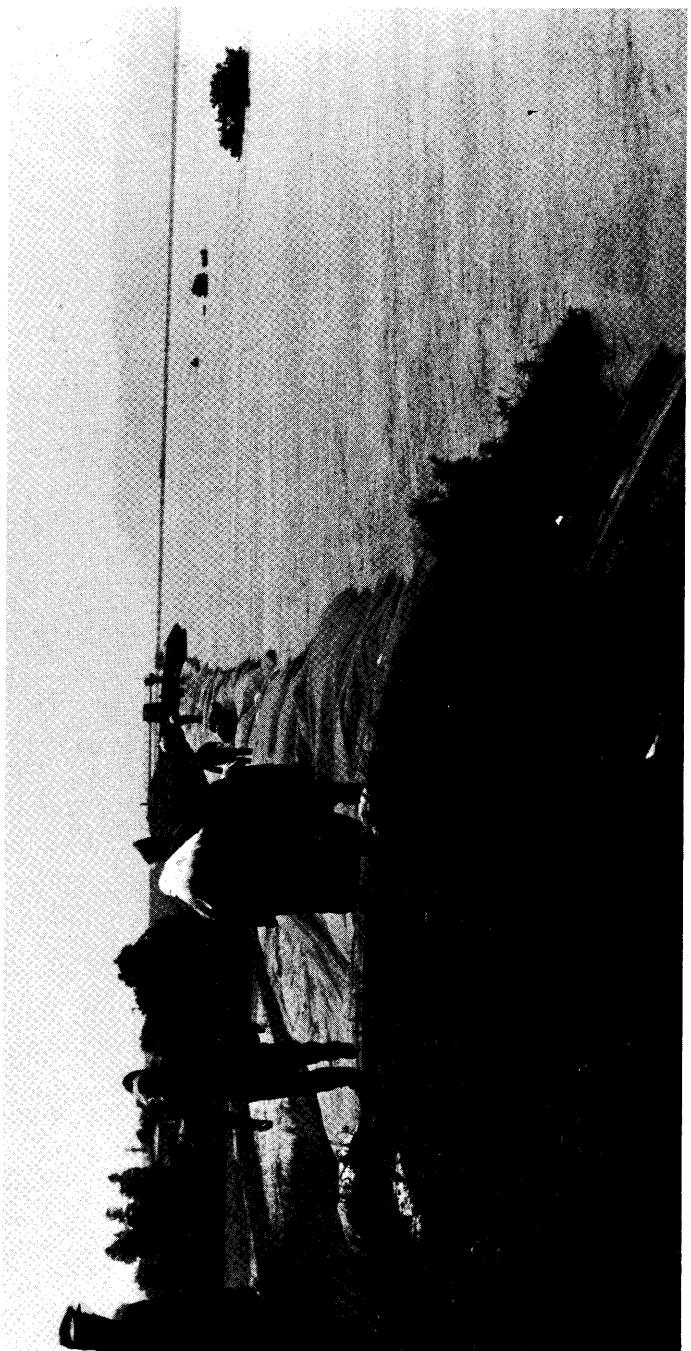
写真10.2 鹿島台町下志田地先：シートを張って越水時の  
破堤を防ごうとした

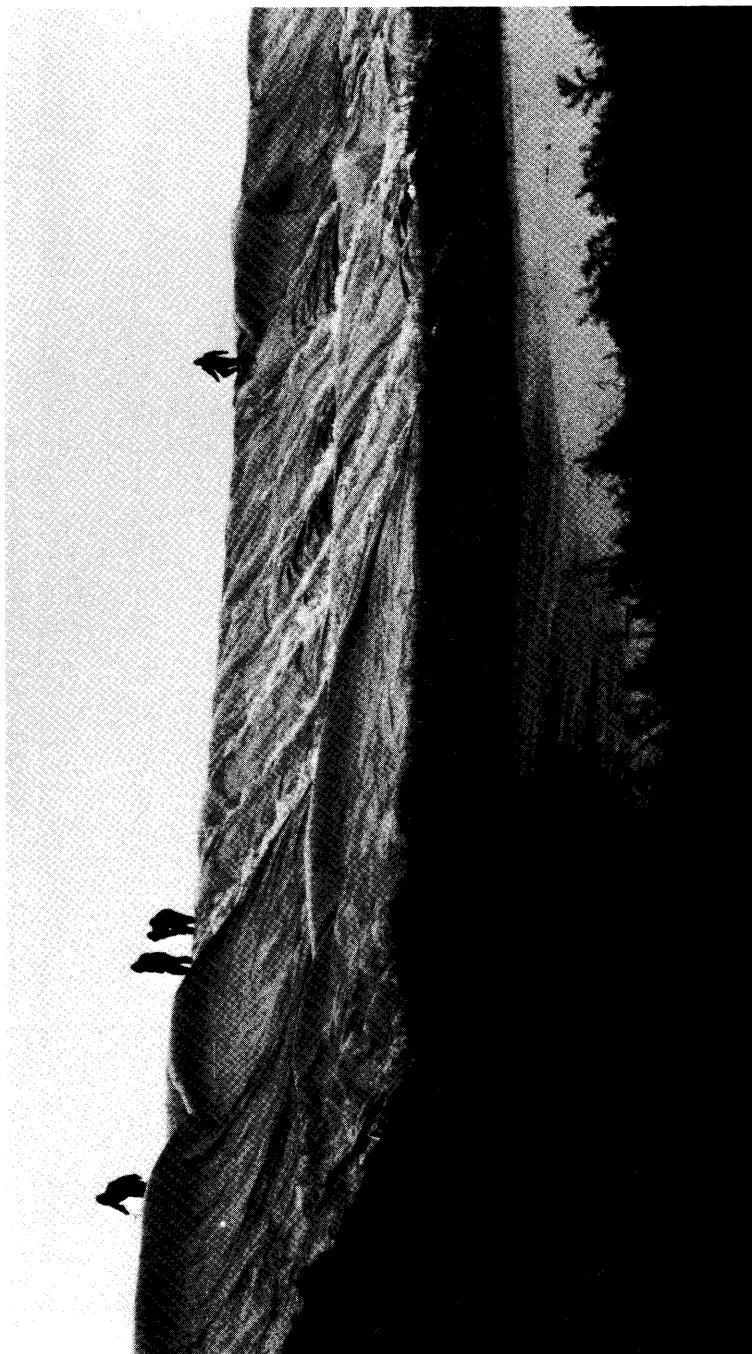
写真10.3 遂に越水がはじまつた

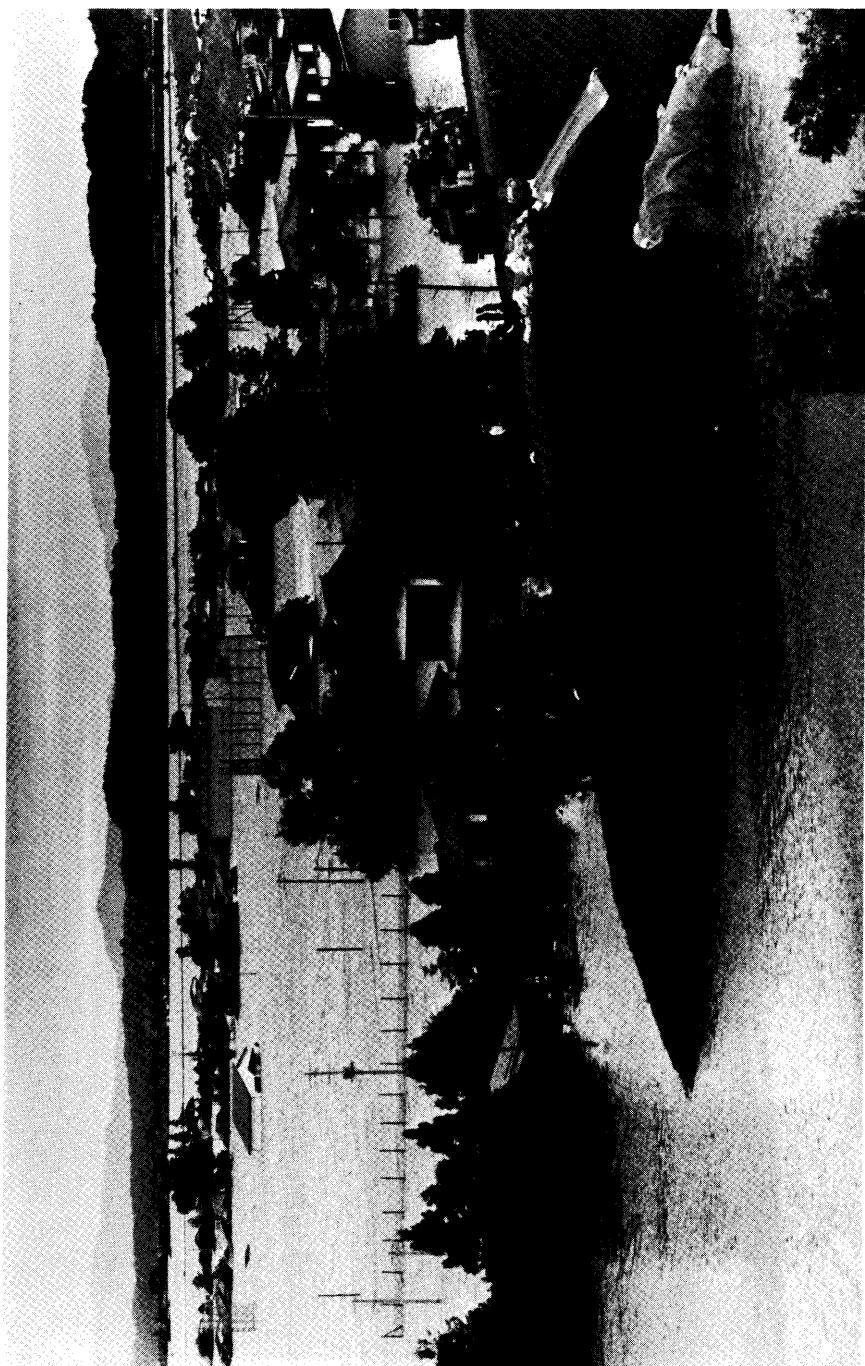
写真10.5 鹿島台駅東側の新興団地は水没した
