主要災害調査 第 29 号

千葉県東方沖地震災害調査報告

科学技術庁

国立防災科学技術センター

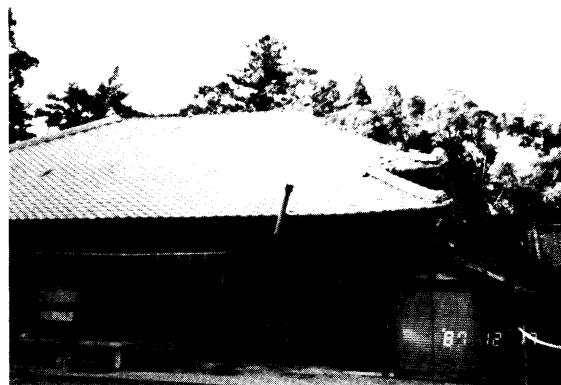
伊豆半島沖地震（1974）、伊豆大島近海地震（1978）の際に伊豆半島地方の多くで見られた屋根瓦の被害が、今回の地震でも震央から30～40km迄の範囲で多く見られた。図2.2に示すように、長生村では90～80%の損壊率となっており、屋根瓦の地震対策は今後に残された課題といえよう。写真2.1及び2.2は長生村で見られた屋根瓦の被害例であるが、古い住宅でも新しい住宅でも同じように被害が発生しており、その発生部位は主として棟瓦に集中しているので、棟瓦の固定法の改良が必要である。

写真 2.1 旧住居で屋根瓦の被害例（長生村）

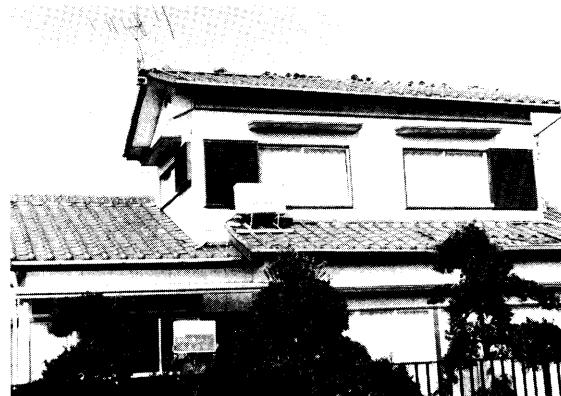
写真 2.2 新住居で屋根瓦の被害例（長生村）

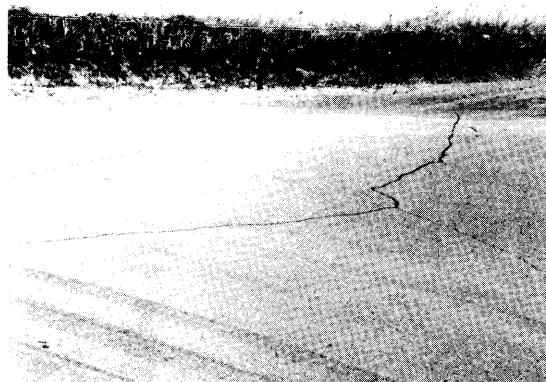
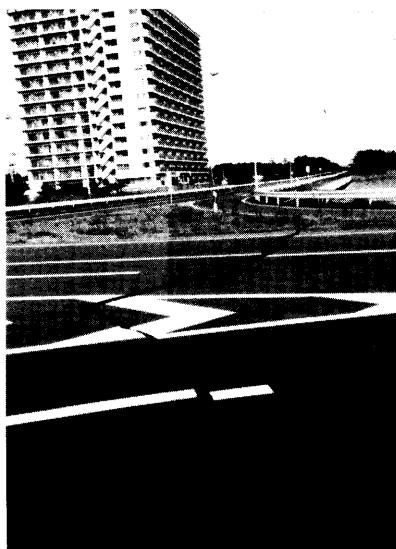
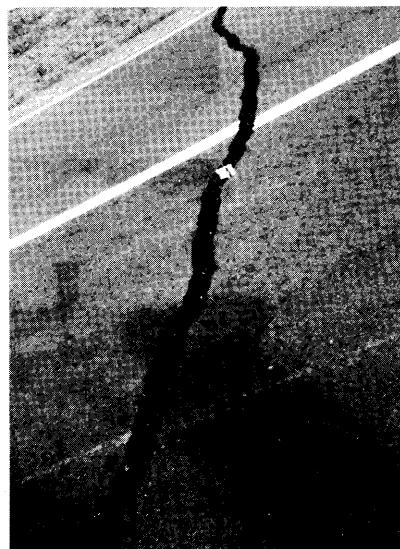
写真 2.3 白子町海岸沿いの道路被害

大規模な道路損壊は報告されていないが、路面でのキレツや凸凹の発生は今回の地震でも震源から近い九十九里沿岸で見られた。写真2.3に示すのは白子町の海岸沿いの道路上で見られたキレツの例で、キレツはカミナリ型の形状で道路を横断しており、その巾は約10cm程度であった。写真2.4は一宮町に見られた被害で周期20m位で路面が波打ち、文字通り波乗り道路になってしまった。路側部分では道側中央方向に舗装の一固まりが移動している例も見られた。これらの被害が見られたが、今回の地震では道路封鎖や通行止といった事例はなく、道路交通への影響は非常に少なかったと言える。

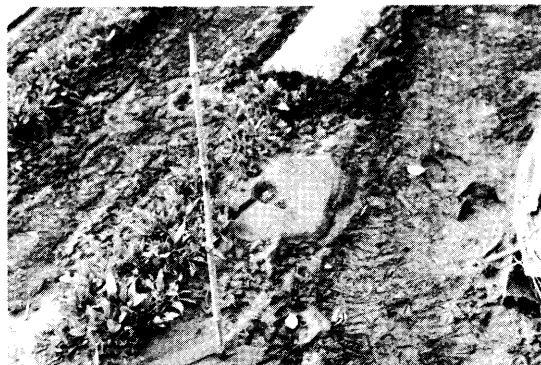
千葉県浦安市の埋立地の数ヶ所で噴砂現象が見られた。噴砂場所は、浦安市庁舎の南側数100mの地点である海楽一丁目の畠の中に1ヶ所(写真5.1)、その南側の民家の軒に沿って列状に数ヶ所である。また鴨岸道路の南側の美浜三丁目の住宅地の民家の軒(写真5.2)、道路の再舗装部分などに数ヶ所である。

いづれも噴砂の規模は、噴砂のドーナツ状の輪の径は数10cm程度であり、噴出した土はシルト質細砂が主であり、いづれも同程度のものであった。

写真5.1 噴砂例1(海楽一丁目の畠)

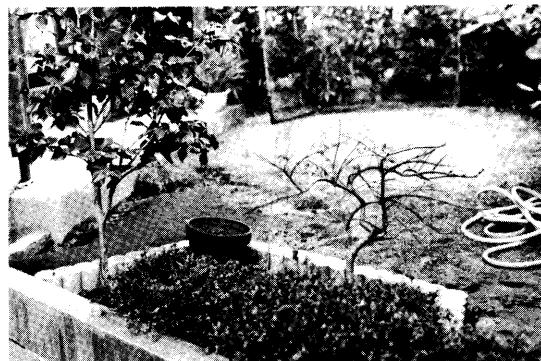
写真5.2 噴砂例2(美浜三丁目の住宅)

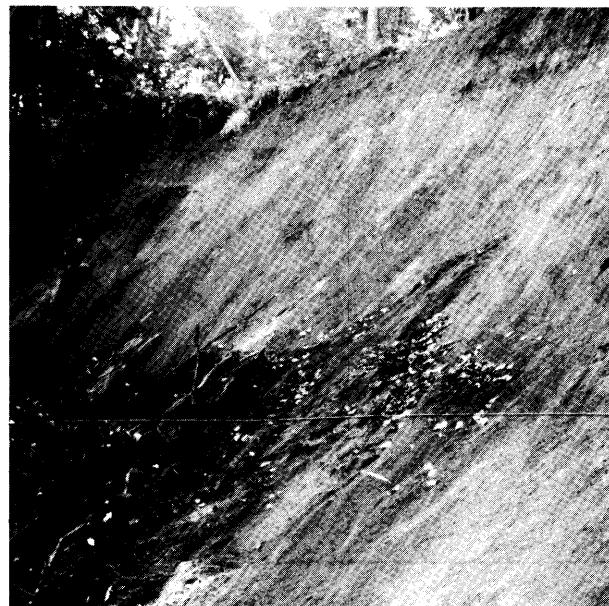
この崩壊は地震直後に新聞等により報道されたもので、その規模は、高さ11m、幅24m、面積312m²、勾配60度、流出土砂量557m³（成東町役場調べ）と報告されている。現場は比高約40mの東向き斜面で、台地の末端に当たり、境川が九十九里低地に出るところに位置している。ここは国土調査の「東金・木戸」の表層地質図に示されるように、厚い砂層が分布していて、上部には関東ローム層を乗せている。崩壊は斜面に形成された厚さ1m-1.5m

の風化層が Slump type の滑落をしたもので、crown は崖端であるが、foot の位置は斜面の中腹にあるので、崩土は崖下まで落ちず斜面上にとどまっている（写真 6.1）。このため崖下の住家は崩土に直撃されなかったので、直接の被害は出なかったが、長いこと避難を余儀なくされた。

写真 6.1 成東町津辺の崩壊

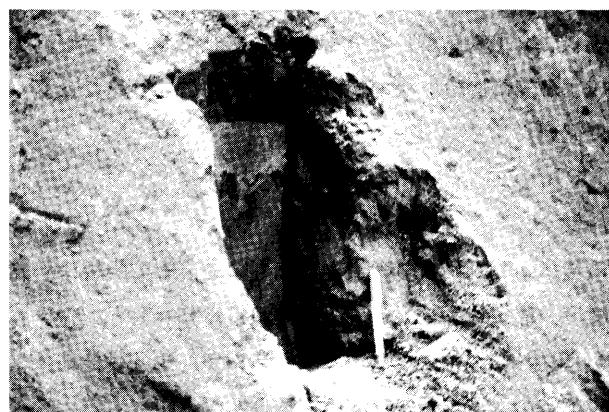
崩土となった斜面風化層と基岩の境界は明瞭で、基岩部は灰色を帯びたにぶい黄褐色の砂層で、圧密により、わりとしまっている。風化層下部は、褐色を呈し、砂粒はお互いにバラバラである。風化層上部は腐食を多量に含み、暗褐色であった（写真 6.2）。

写真 6.2 斜面風化層（成東町）

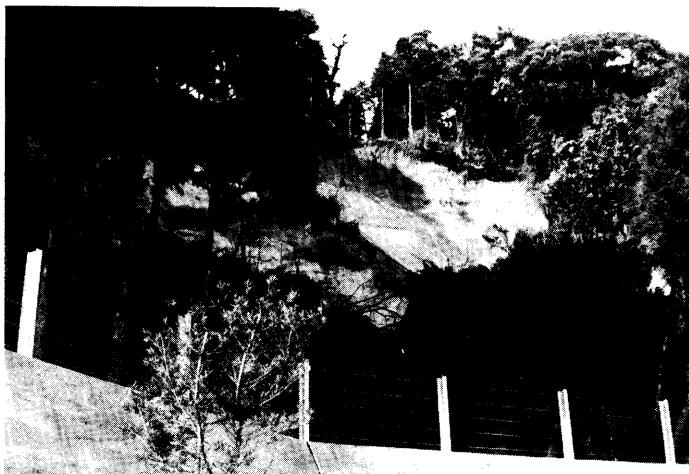
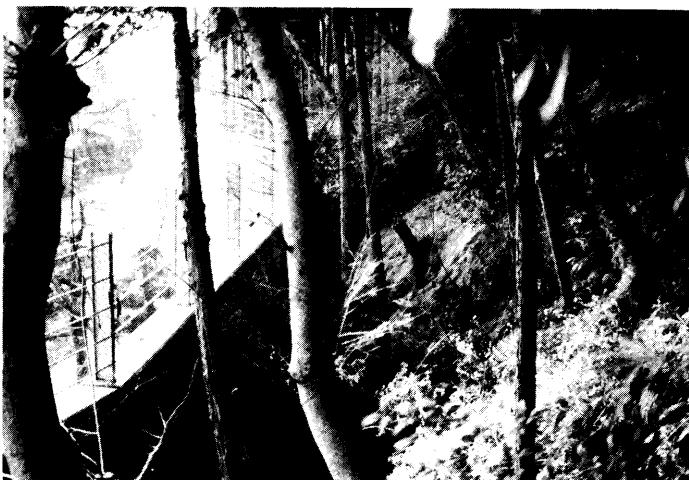
写真 6.3 成東町真行寺の崩壊

この崩壊の規模は、高さ28m、巾43m、面積1,204 m²、勾配85度、流出土砂量1,505 m³と報告されている（成東町役場調べ、写真6.3）。

住民の話によれば、この斜面は、過去に何度も雨による崩壊が発生しており、大正時代や、昭和に入ってからも何度も崩壊があった。しかもそれらの崩壊により住宅が被害を受けたので、住宅全体を崖から前方に移動して、裏に池を作った。昭和46年の崩壊の時は、その池に土砂が入って、止まったとのことであった。現在、その場所には、高さ約4m、巾約30m、厚さ約2mの強固な土留め工が築かれており、今回の崩土もこの土留め工により、完全に止められていた。

またこの人は地震後、門の所から裏山を見ていたので、崩壊発生に関する証言が得られた。それによれば、「今回の山くずれは、雨による過去の山くずれとは、木の倒れ方が違っていた。過去の山くずれでは、木が後ろに倒れていったが、今回は木が前に倒れてきた。また地震発生後30分ぐらいの間に、3回に分かれて崩壊が発生した。」この証言から過去の崩壊のタイプがSlumpであるのに対して、今回の崩壊は、Topplingで、しかも発生が地震と同時でないことが明かとなった。

しかも、発生するタイプは上に述べた(1)(2)(6)のタイプであろう。(1)(2)のタイプは(3)(4)のに対して1つ1つの崩壊の規模は小さく、一般に10-20mぐらいの規模で流送距離が短い。このため防災対策としては、成東町真行寺の崩壊にみるとく、拡大が予想される既存の崩壊地の前面に土留工をすることは有効であろう。又家屋を新築する場合には崖から離して建てた方がよい。
