# 1988年集中豪雨災害調査報告 —島根・広島地区—

科学技術庁

国立防災科学技術センター

# 1988年集中豪雨災害調査報告—島根・広島地区—

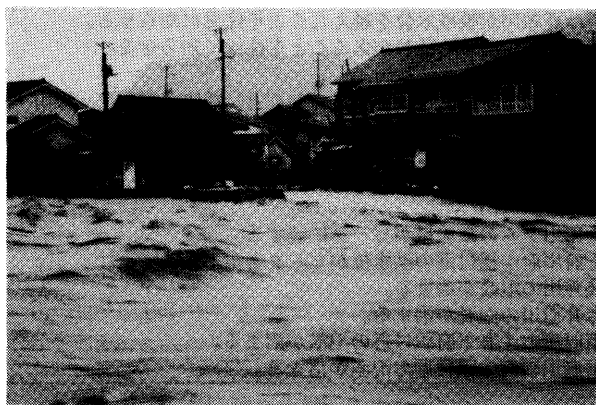
写真3.1 浜田川の洪水状況（浜田大橋上流左岸，牛市町），浜田市提供

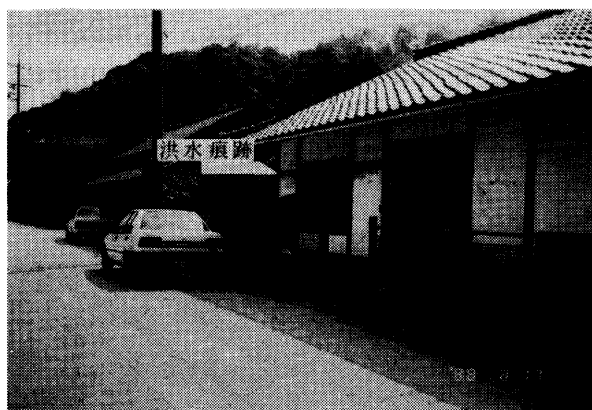
写真 3.8 下府町の住家の洪水痕跡, 浸水深は道路の上 2.26 mにも達した。1988.8.17 撮影

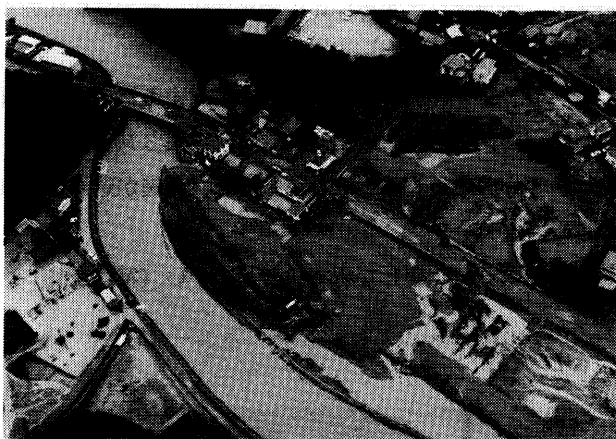
写真 3.10 下府川破堤による上府町三宅地区の被災状況，7 年15日13時20分撮影，山陰中央新報社提供

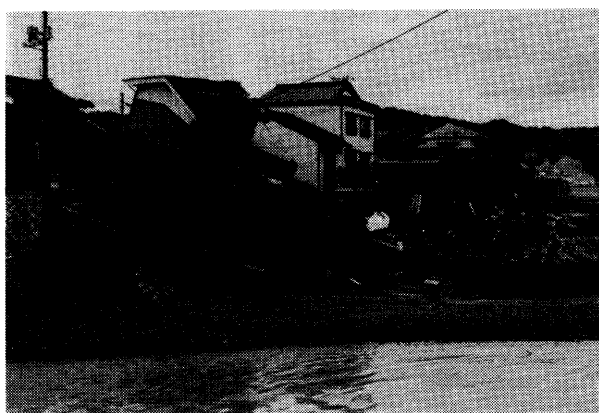
写真 3.11 氾濫水によって土台が削られた住家（上府町三宅地区），浜田市提供

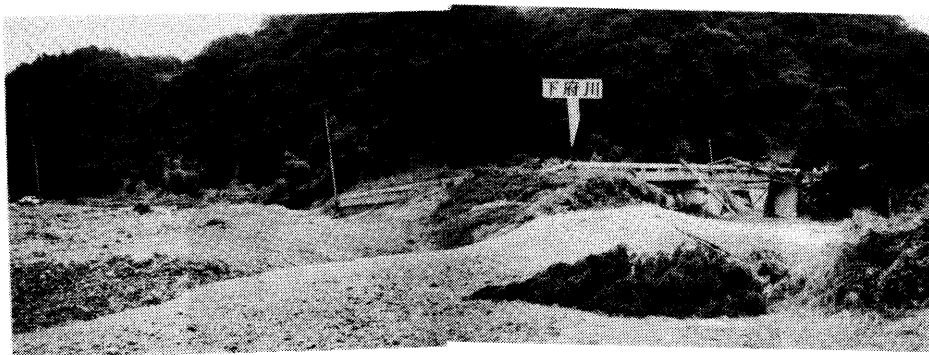
- ① 流木が橋に絡まり, 流水の疎通能力を著しく低下させた(写真 3.12)。このため, 河川沿いの水田が主流路となった。
- ② 河川湾曲部の水衝部で堤防の決壊, 護岸の破損が著しい(写真 3.13)。
- ③ 橋梁での洪水の堰上げにより, その上流側で堤防越流, 下流側で護岸の洗掘(写真 3.14)が起こった。
- ④ 洪水が堤防をオーバーフローすることにより堤防の裏のりが洗掘され, 堤防の決壊を引き起こす(写真 3.15)。
- ⑤ 堤内地では橋へのアプローチ用道路が氾濫水に対する堰の役目を果たす。そのため, 橋へのアプローチ用道路の決壊・破損が起こる(写真 3.16)。
- ⑥ 氾濫水が狭い所から広いところへ流れ込むとき, 流速が速くなり付近の住家を破壊する(写真 3.17)。
- ⑦ 堤防はやや低い所あるいは痩せた所で決壊しやすい(写真 3.18)。  
などである。

写真 3.12 流木が絡まり流水の疏通が低下した橋梁部，脇の水田が流路となった（上条地区）  
1988.8.17 撮影

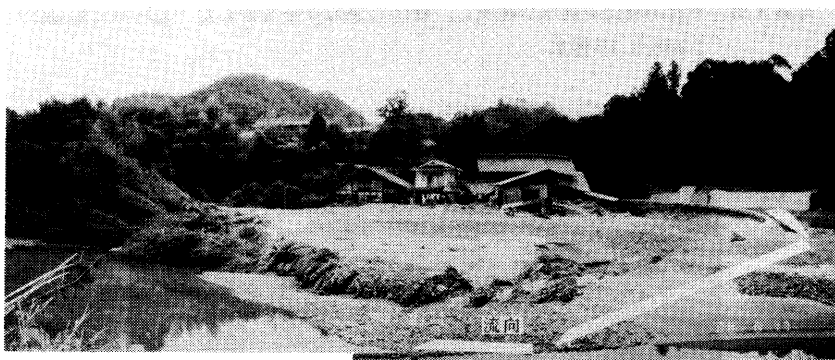
写真 3.13 河川の湾曲部での被害（宇野町大尾谷地区），1988.8.17 撮影

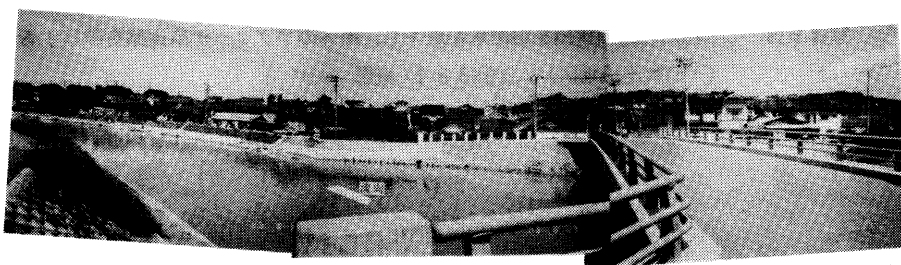
写真 3.14 橋の上下流側での護岸欠壊状況（下府川下府橋），1988.8.17 撮影

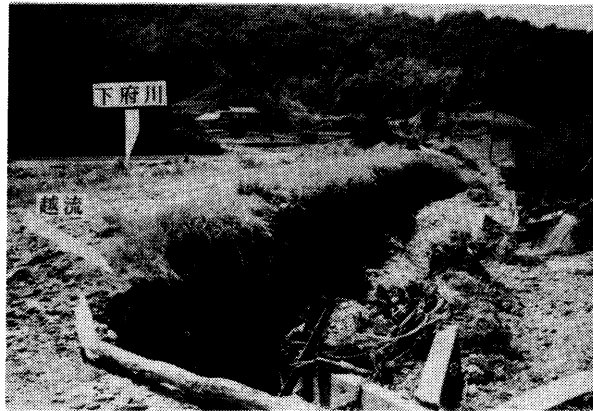
写真 3.15 下府川堤防を洪水が越流し、堤防の裏のりを洗掘した（上府町三重地区）。  
1988.8.17 撮影

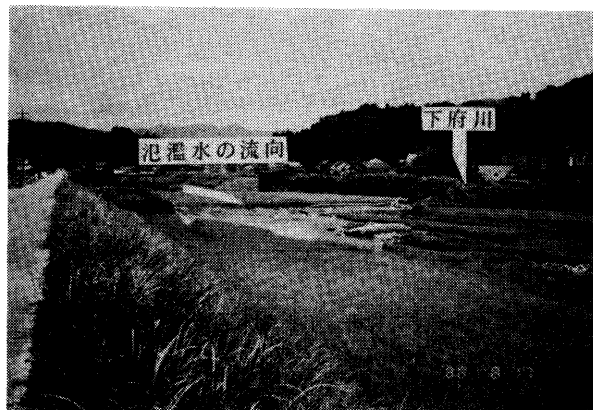
写真 3.16 下府川右岸の水田を氾濫水が流下し、橋へのアプローチ用道を破壊する  
（下府町半場地区），1988.8.17 撮影

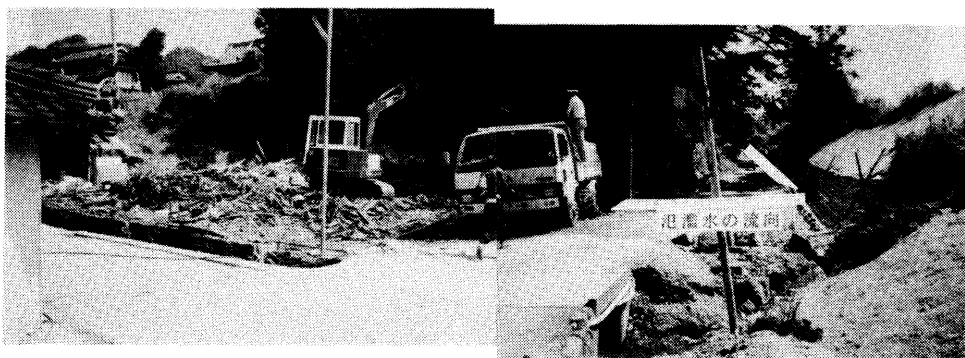
写真 3.17 氾濫水が狭いところを蛇行して流れ、広くなった出口の所で流速を増し、住家を破壊した  
（JR下府駅東側），1988.8.17 撮影

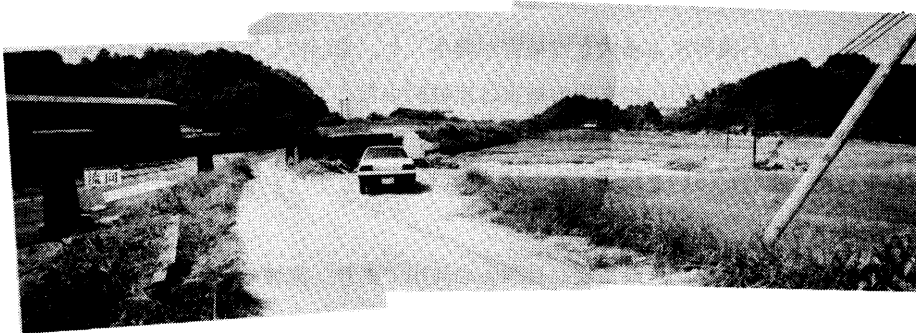
写真 3.18 J R 山陰本線鉄橋付近の下府川堤防が越流により破堤し、濁流が水田に流れ込んだ。  
1988.8.17 撮影

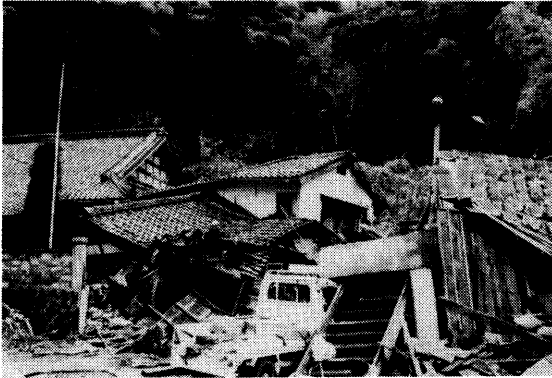
写真 4.3 裏山の崩壊により倒壊した  
東亜アパート（浜田市相生  
町）人的被害なし（浜田市  
提供）

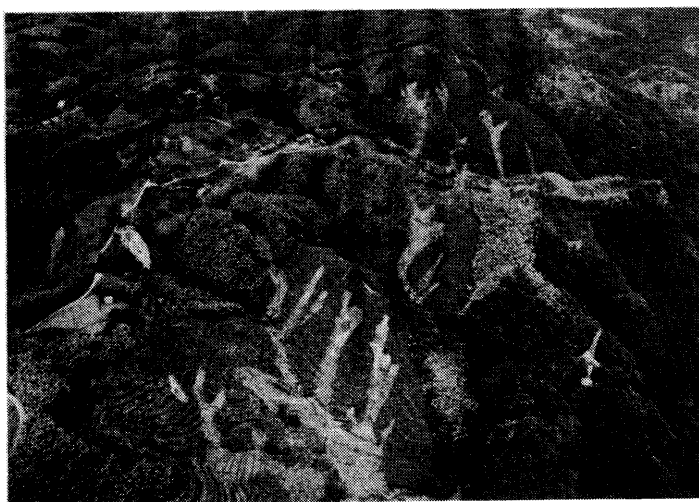
写真 4.6 丘陵地（浸食小起伏面）の末端に集中する崩壊（島根県提供）

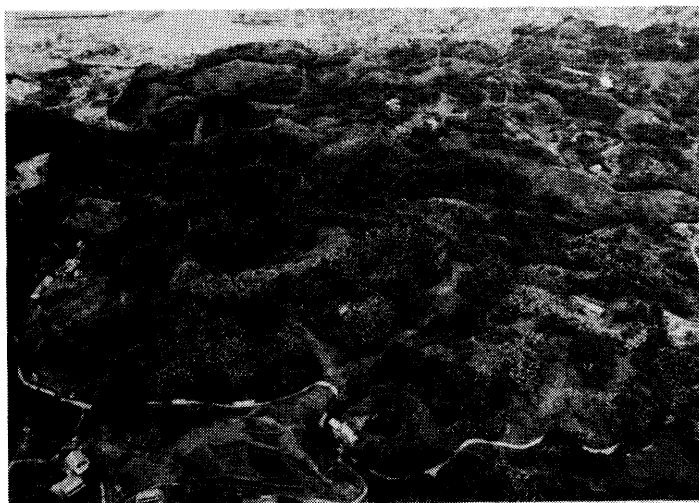
写真 4.7 浜田市街地南部に広がる丘陵地（浸食小起伏面）と崩壊（島根県提供）

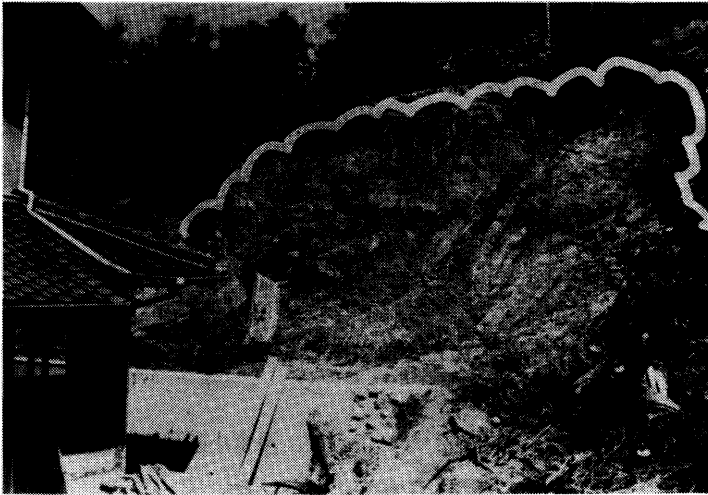
山下さんの家から直線距離で約 300 m離れた藤田さんの家では北側に斜面があり、58年災害の後に、長さ15m、巾50cm、高さ 1.5 mの土留工が北側の家の後ろに築かれていた。土留工の出来ている場所は全く異常はなかったが、その両側が崩れている（写真 4.8）。

写真 4.8 藤田善吉氏宅裏の崩壊。土留工の末端付近での小崩壊（浜田市提供）

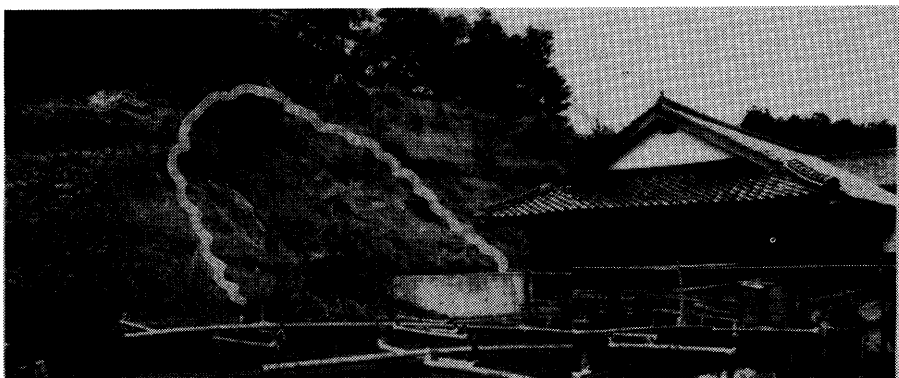
写真 4.9 岡本季芳氏宅裏の崩壊。土留工の末端付近での小崩壊（浜田市提供）

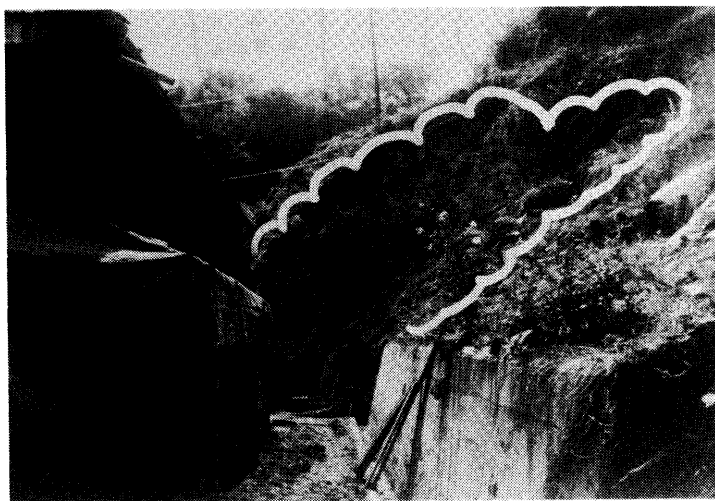
写真 4.10 下手徳市氏宅裏の崩壊。土留工の末端付近での小崩壊（浜田市提供）

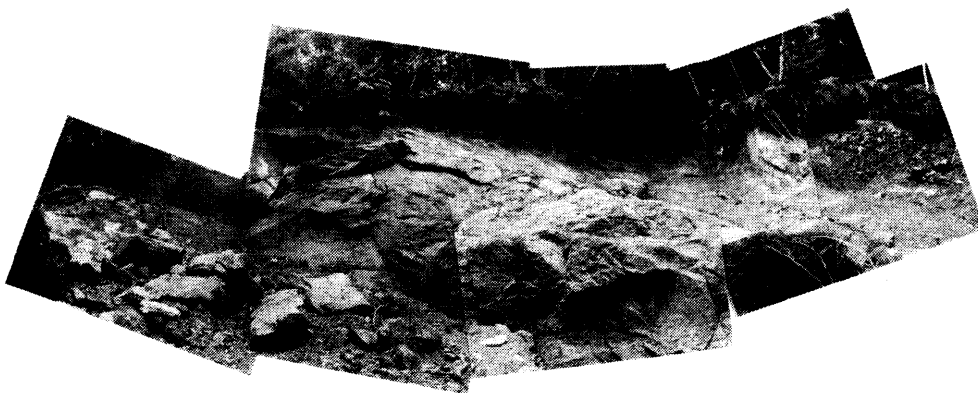
写真 4.11 今井迫川沿いの崩壊の源頭部（急傾斜面のため風化土層が薄い，図 4.6 の左側の崩壊）

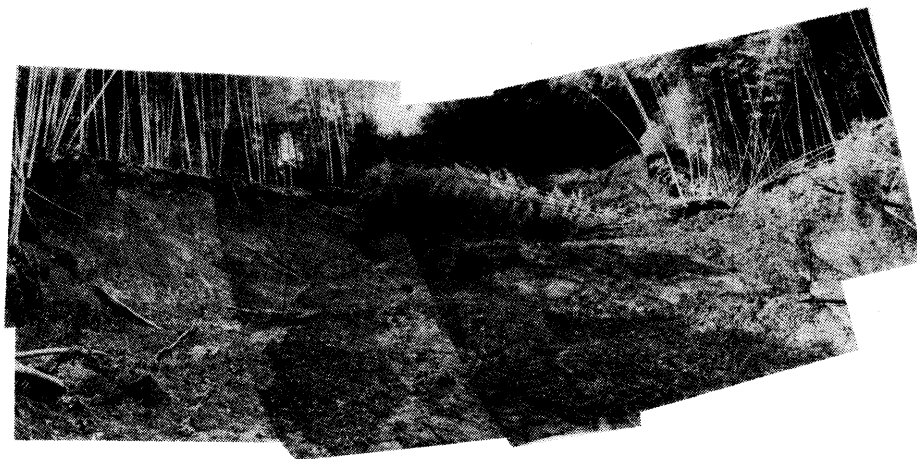
一般に赤色土の発達している場所での崩壊は、崩壊の土層深が深い。これは赤色土が今まで残っていることからわかるように、崩壊の発生がなかったことにより風化層の削剥が行われなかったため、古くからの風化土層が厚く堆積しているためと考えられる。また風化基岩も赤色土の発達しているところでは風化が激しく、この崩壊地においても風化基岩の表面に杏仁状節理の風化を認めることが出来た。

写真 4.13 三階町の崩壊（浸食小起伏面上のため厚い赤色土中での崩壊）

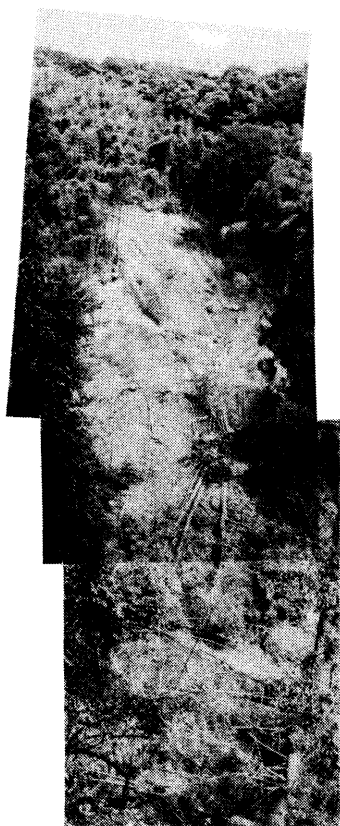
写真 4.14 今井迫川沿いの崩壊（急傾斜面の  
ため崩土は谷底まで落ちている）。

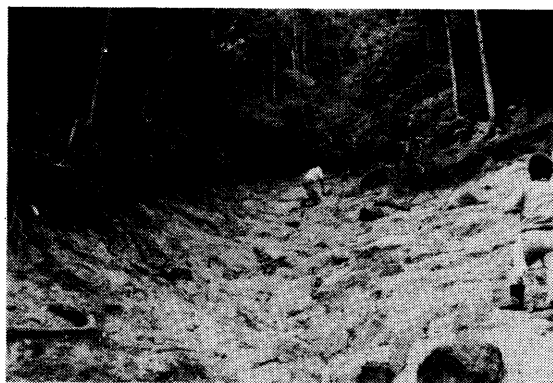
下殿賀内地区で10名の死者を出した江河内地区の土石流の発生地点から、末端の被災地区までを踏査した。発生地点は標高817mの正教山から東へ伸びる尾根に登る沢の1つで浸食小起伏面の縁より約200m位下った地点である。崩壊は沢頭の崩壊で規模は巾約15m、長さ30m程度で決して大きくはないが崩壊源より下の部分が連続して削剥されている。風化層の厚さは平均50cm内外で薄い、沢の中心部ではもう少し厚かったと考えられる。全体としては沢のため凹状であるが、小出（1955）のいういわゆる板状体の崩壊に近い（写真4.20）。風化土層と下部の風化基岩の間には明瞭な境界線が引ける（写真4.21）。風化土層は土壌化しているが、風化基岩部はマサ状で物理性や色調において明瞭な差が認

写真 4.20 加計町江河内地区の土石流の発生地点

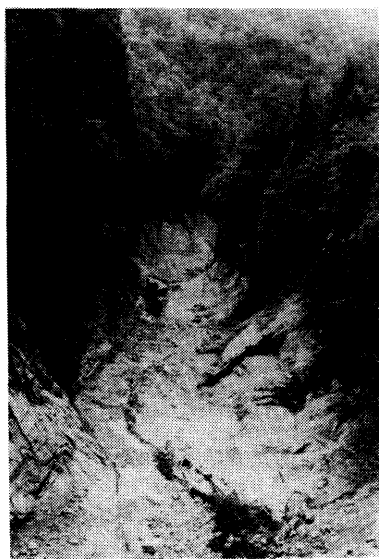
流送域は削剥域で、流路には礫などはほとんど残っていない（写真 4.22）。たまに倒木が見られる程度である。途中花崗岩の大きな露頭部では流路は滝となり、直接下ることができずに山をまいて下った。ただし多くの露頭部では花崗岩に節理が発達しており、階段状になっていた。土石流の痕跡が流路の左右に残っているが、曲流部では右岸と左岸の痕跡高が異なっており、流路の曲率半径と痕跡高の角度から土石流の流速を計算したのが表 4.3 である。この表によれば時速にして33km/時から87km/時までの開きがあるが、地図で求めた曲率半径のうち特に100 mとか60 mというような大きな値は実際に流路を歩いて

写真 4.22 加計町江河内地区の土石流の流送域

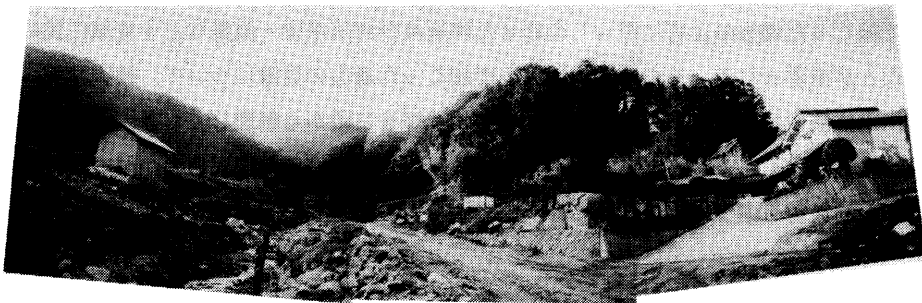
写真5.2 江河内川の土石流跡、右手の家の人に被災当時の状況を聞いた。1988. 8. 19撮影
