REPORT ON THE DISASTER CAUSED BY THE EAST OFF
HOKKAIDO EARTHQUAKE ON OCTOBER 4, 1994

1994年北海道東方沖地震災害調査報告

Report on the Disaster Caused by the East off Hokkaido Earthquake on October 4, 1994

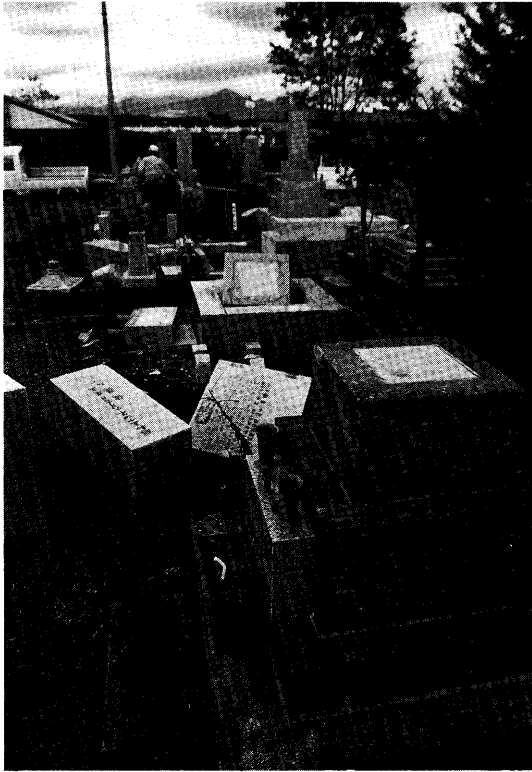
なお、別海町当局の話では90%倒壊したとのことである。中標津町の墓地で転倒している墓石の調査をした(写真1)。墓石が転倒して倒壊したか、あるいはスリップとかタッピングして墓石がづれ落ちて倒壊したかの判断が問題になる。この場合、墓石の底面の縁に沿い接着材等が縁取りするように幅5mm程度で全周に渡り塗り込まれているのが多く、その接着材が損傷無く、墓石の置かれていた石に、残っていた場合、きれいに転倒したと見なせる。墓石は正方形の断面を有し、その幅は25cm~30cm、高さは60cm~90cmのものが殆どである。方向を見ると東側に倒れたものが多かった。ここで、正弦波1波が水平に作用した時の転倒加速度を図3に示す。この値を求めるのに用いた式(小川 信行, 剛体の転倒振動に関する研究, 建築学会論文報告集287号, 昭和55年1月)は次の通りである。a:転倒加速度, f:入力振動数

すなわち、これら墓石が転倒するには静的に考えても300galから400gal以上の加速度が必要と言うことになる。仮に1Hzの正弦波地動が1波作用したとすると、600gal以上の加速度が必要となる。しかし、上記の式が水平1方向の式で有ること等からあくまでも参考の値である。対象とする墓石が2, 3段重ねられた石の最上部の石で有ること、ならびにロッキング振動の可能性を考えると複雑な問題となる。

写真1 中標津町の墓地
Photo 1 Cemetery of Nakashibetsu

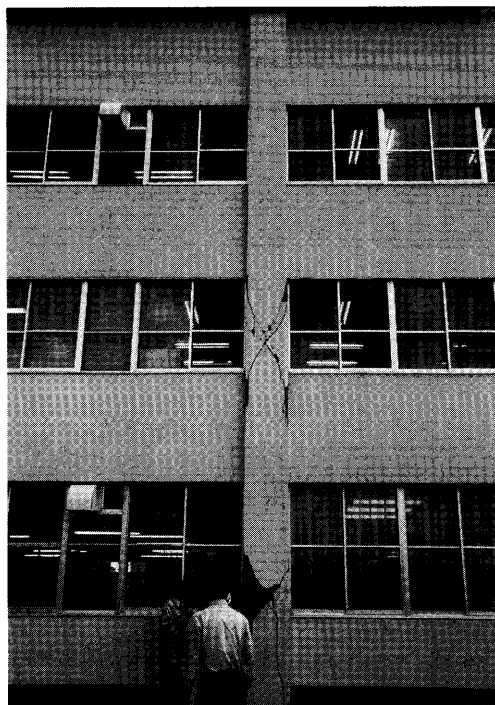
近年の地震の建物被害は昭和56年建築基準法改正で耐震規準が強化されたため建物の地震動による被害は少ない。しかし，基準法改正前に建設された建物で損傷が生じたものもある。別海町役場は昭和49年に建てられたとのことで，鉄筋コンクリート3階建，写真2に示す剪断亀裂が1，2階の柱に入った。

写真2 別海町役場の柱剪断亀裂

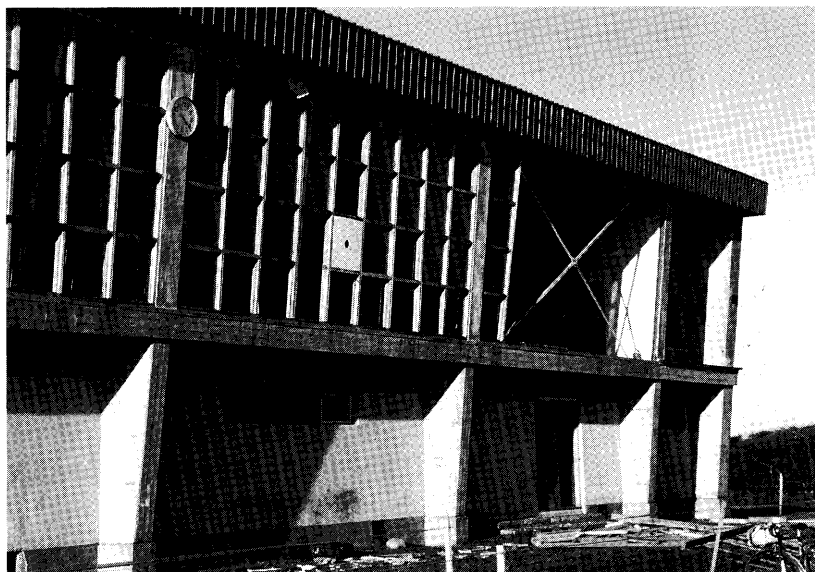
根室市光洋中学校では鉄骨造の体育館のボルトが切れ、壁の大きく変形する被害が出た(写真3)。またこの中学校の鉄筋コンクリート校舎間を結ぶ渡り廊下の付け根部のコンクリートが破損する被害が生じた(写真4)。

写真3 根室市光洋中学校体育館被害

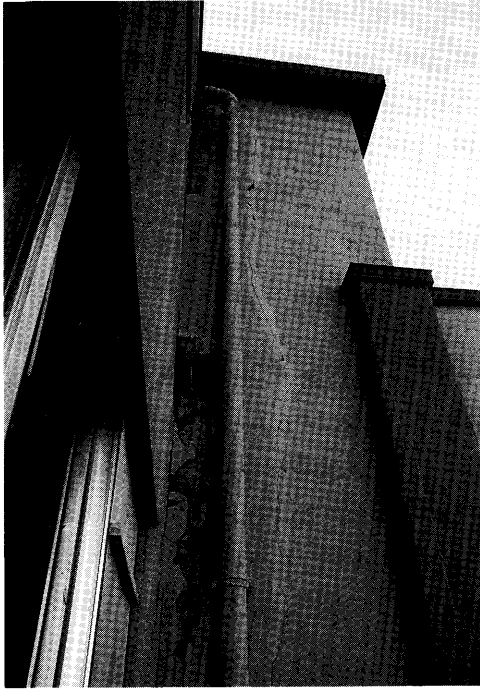
写真 4 根室市光洋中学校校舎廊下接続部被害
Photo 4 Damages of Corridor Joints at Kouyou Senior High School in Nemuro City

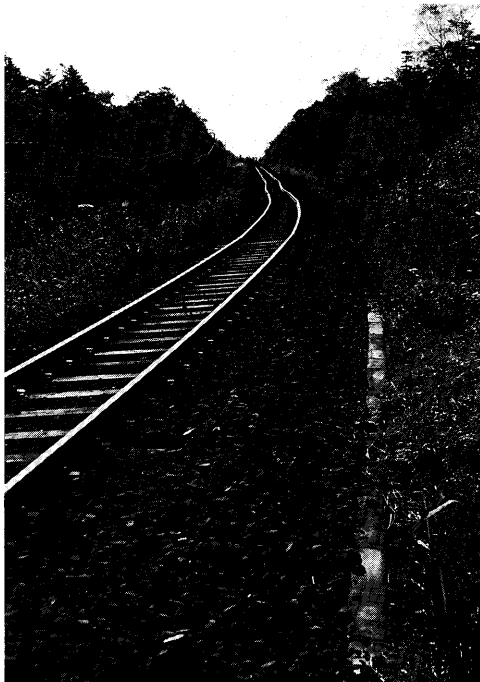
今回の地震の鉄道被害ではJR北海道根室本線が被害を受け長期間止まった。被害が大きいのは根室市落石地区で、写真5に示す路盤の沈下または移動による、線路の沈下、蛇行等が見られた。これら被害箇所も道路と同じく盛土部で、水はけの悪い所と見られる。

写真 5 根室本線根室市落石地区線路蛇行
Photo 5 Winding of Rail Way in Nemuro City

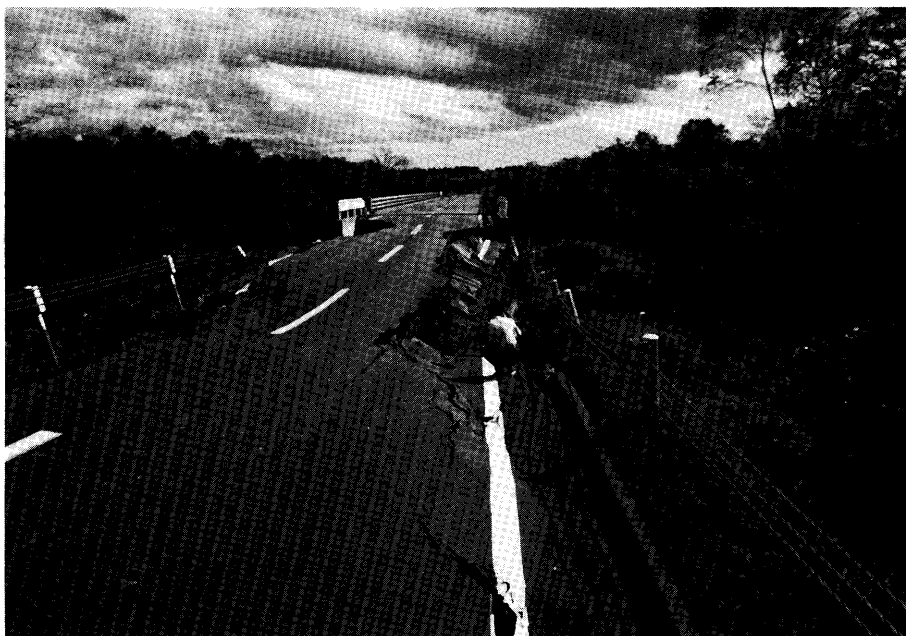
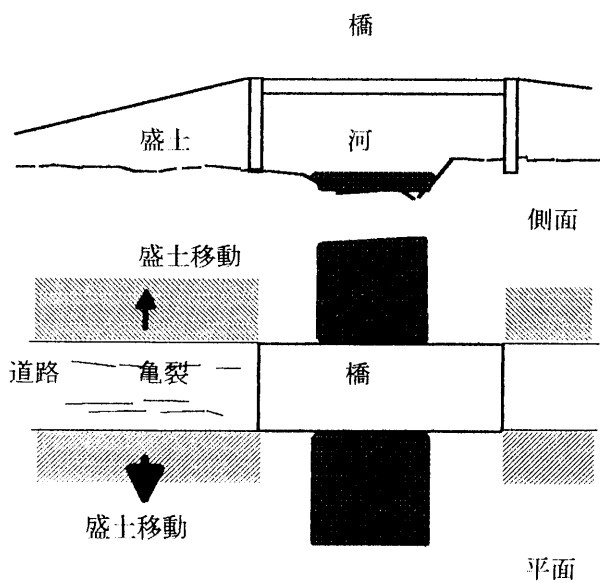
国道244線から尾岱沼で別れ、内陸に10kmほど入り、この道からまた別れ、左に曲がって中春別俵橋線に入り、南に数百mのところ、春別川にかかる橋があり、この橋の北側、アプローチであるスロープ部が大きな被害を受けている(図6参照)。舗装道路で片側1車線の2車線の道である。このスロープ部は橋との接続のため河川敷に盛土をして作られた。橋の架かる標津川には原野の中を流れる川であるので堤防はない。写真6にこの被害写真を示す。また図8に模式図を示す。道路には大きな亀裂と陥没が生じ、盛土法面は押し出されるように広がった。

写真6 春別原野の美原地区北部付近橋アプローチ部被害
 Photo 6 Bridge Approach Damages at Mihara North Area in Shunbetsu Wild Plain

図8 春別原野の美原地区北部付近橋アプローチ部被害模式
 Fig. 8 Schematic Illustration of Bridge of Bridge Approach Damages at Mihara North Area in Shunbetsu Wild Plain

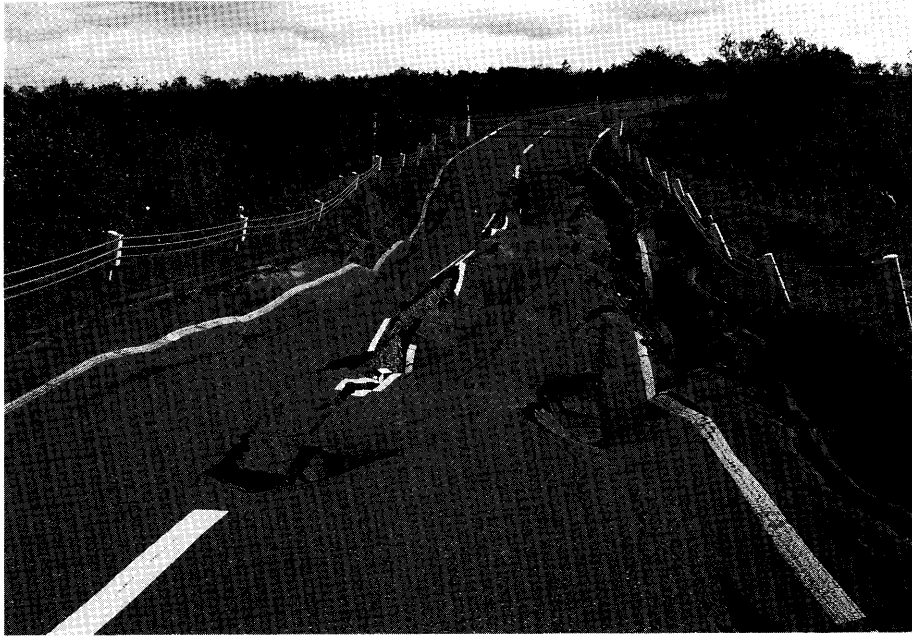
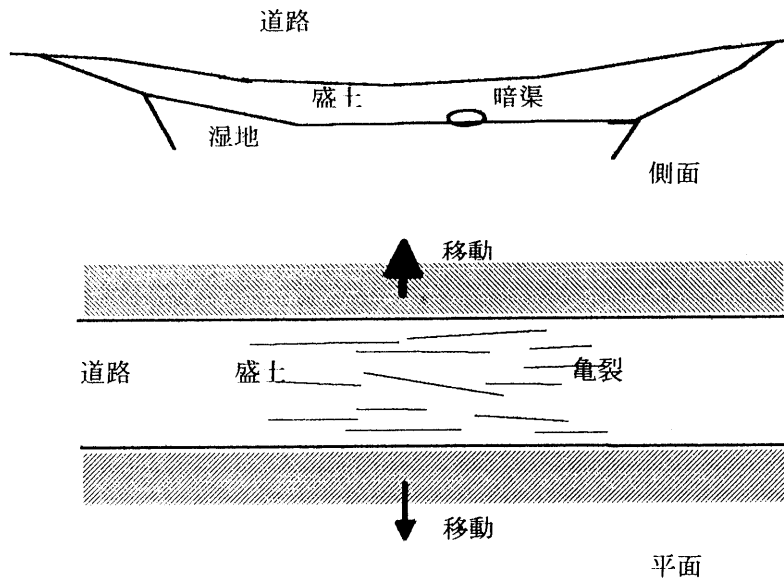
この橋を渡り、この道を100m程南に行ったところでも大きな被害を受けていた。ここでは湿地に盛土をして道を通している。この被害箇所も盛土が崩れたもので、亀裂、陥没、盛土の沈下はみ出しが見られる。被害状況を写真7と図9の模式図に示す。

写真7 春別原野の美原地区北部付近道路被害
 Photo 7 Road Damages at Mihara North Area in Shunbetsu Wild Plain

図9 春別原野の美原地区北部付近道路被害模式図
 Fig. 9 Schematic Illustration of Road Damage at Mihara North Area in Shunbetsu Wild Plain

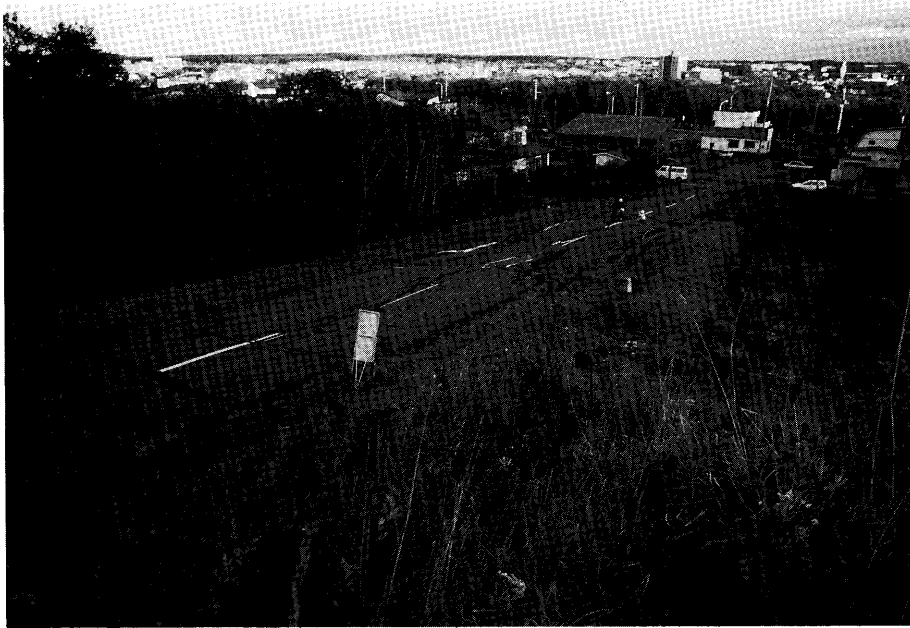
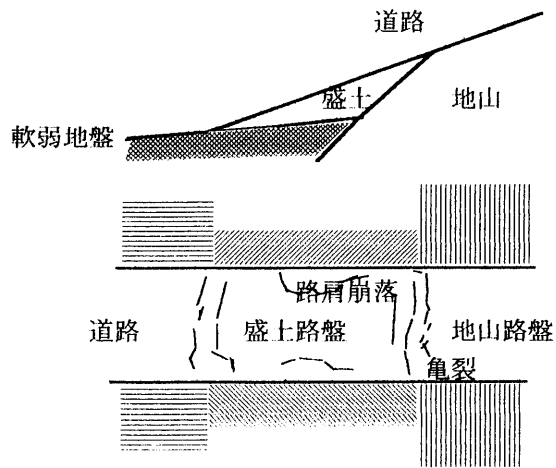
中標津町東11条北7丁目付近で被害を受けた道路は高台にある住宅地と町中心部を結ぶ片側1車線2車線の坂道の主要道路である。図10の模式図に示すように盛土でこの坂道を作っており、この盛土が滑るように下側に押し出されており、道路を横切る亀裂が何本も走っている。この坂は15m程の高さを100m程の距離で昇っている。被害の状況を写真8に示す。中標津町は、高台と町中心部を結ぶ坂道が多くありこの種の被害が目立った。

写真 8 中標津町東11条北7丁目付近道路被害
 Photo 8 Slope Road Damage in Nakashibetsu City

図10 中標津町東11条北7丁目付近道路被害模式図
 Fig. 10 Schematic Illustration of Slope Road Damages in Nakashibetsu City

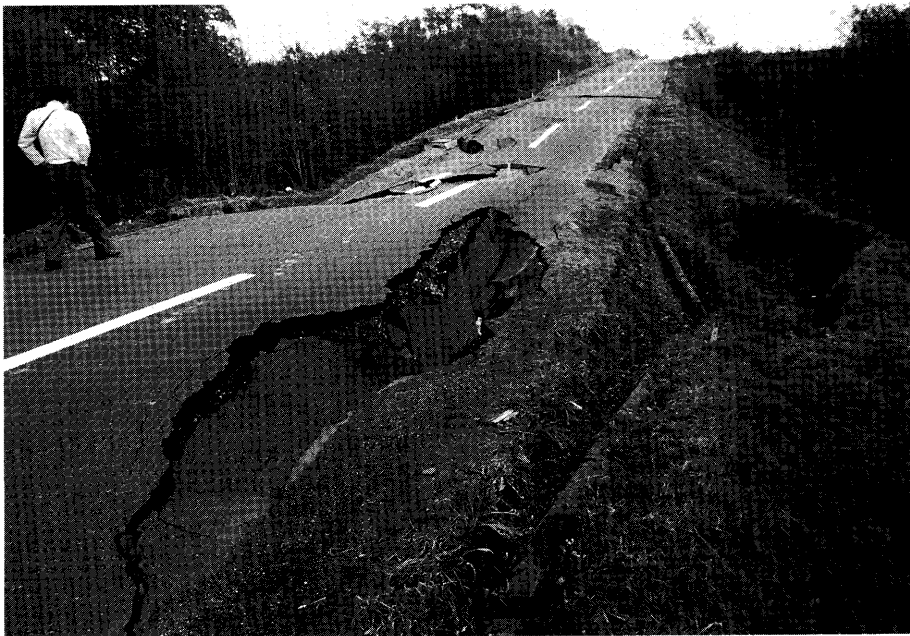
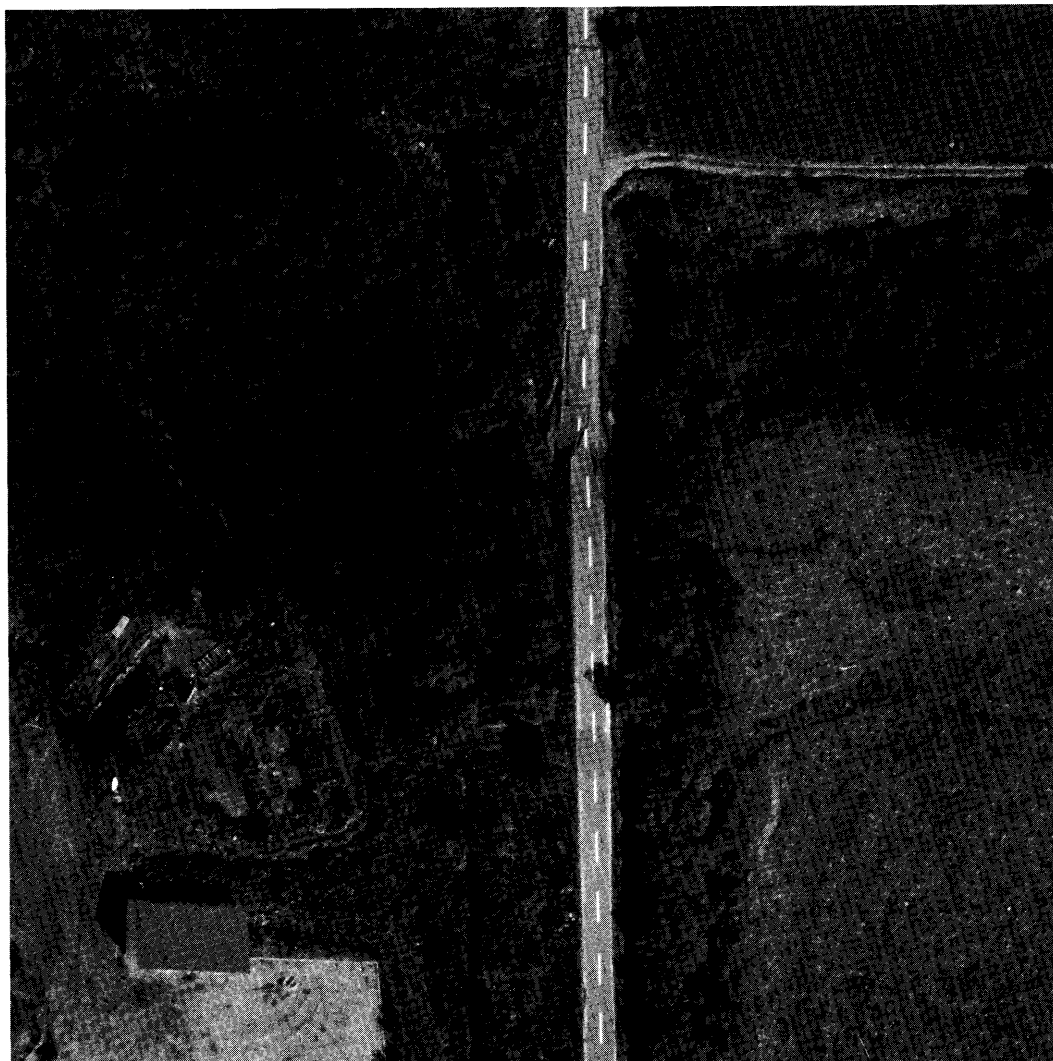
写真9は中標津の酪農地帯を通る片側1車線2車線の舗装道路の被害である。被害形式は図9とほぼ同じで、亀裂、陥没、盛土沈下押し出しが見られる。こども、湿地を通り抜けるために盛土をした所である。なお、この被害地点の航空写真を写真10に示す。盛土が広がったことが良く判る。

写真9 中標津町郊外道路被害
Photo 9 Road Damage in Nakashibetsu Suburb

写真10 写真9の位置の航空写真

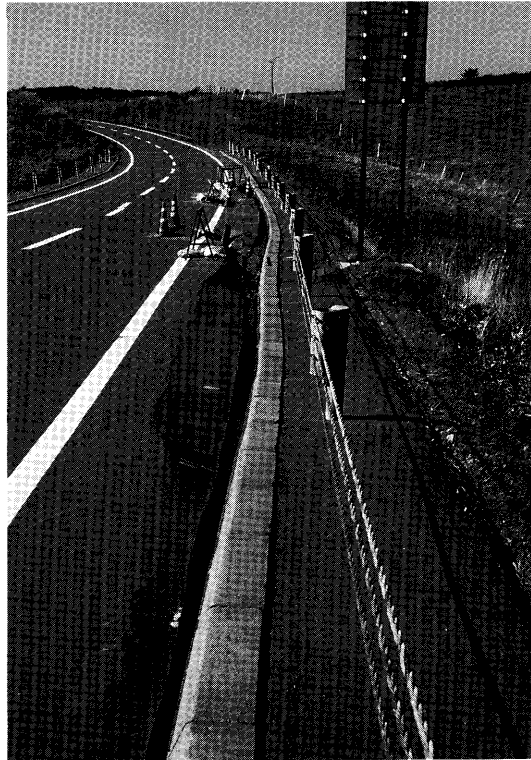
その他、いたる所で写真11に示すような、路肩の崩れなどの微細な被害が見られた。これら道路被害箇所の数を根室市役所、別海町役場、標津町役場、中標津町役場の資料から示す。

写真11 厚岸－霧多布間で見られた微細な道路被害
Photo 11 Typical Small Damages of Roads

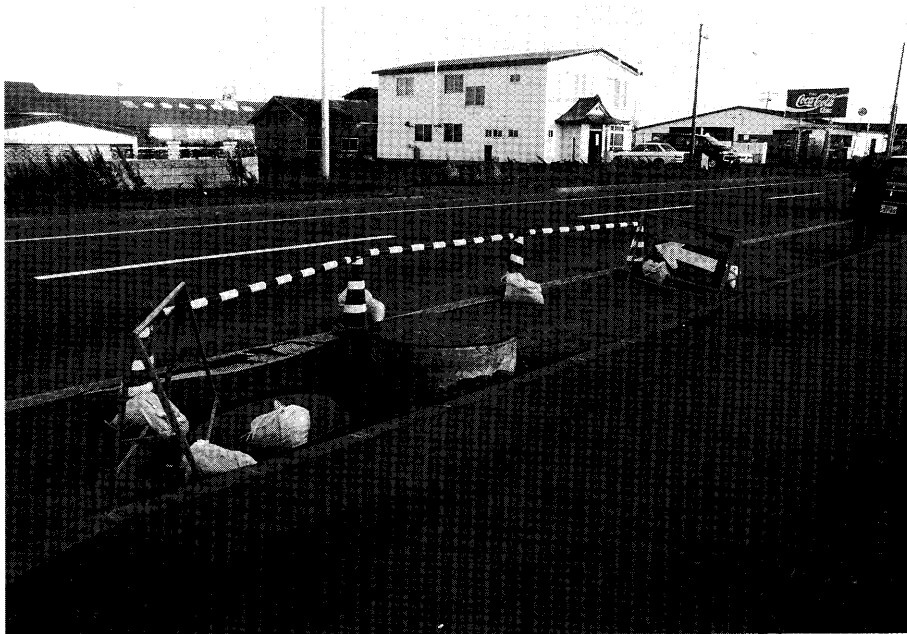
根室市に於いては污水管渠埋設部亀裂、陥没75箇所、家庭配水設備、公共污水柵浮上約50箇所、污水マンホール隆起0.05m～0.30m 50基、0.3m～0.5m 11基の被害が出たと市の災害状況資料にある。光洋町の下水管路が100m程度に渡り被害を受けた(写真12参照)。マンホールが2～3箇所20cm～30cm周辺地盤から浮き出た。下水管路に沿った埋め戻し部は沈下し、アスファルトの割れ目から砂が噴き出した痕跡が見られ、噴き出した砂が端に掃

写真12 根室市光洋町付近の下水埋設箇所道路沈下なびにマンホール浮上
Photo 12 Floating of Manhole and Settlements of Buried Sewer Pipe Place in Nemuro City

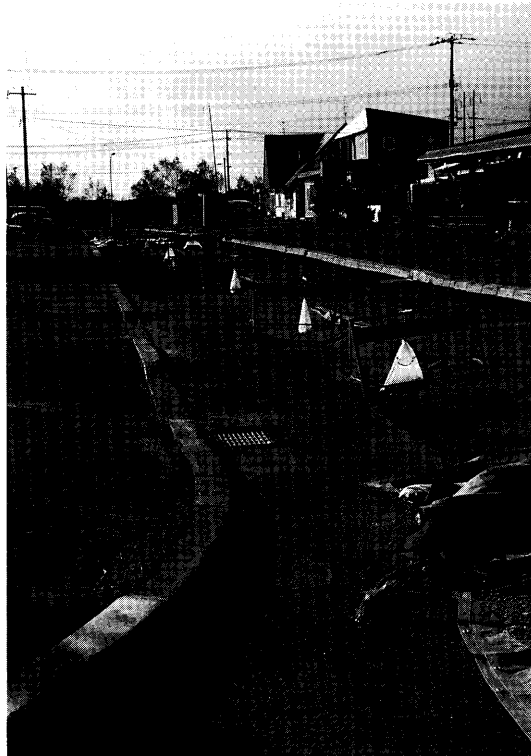
標津町は泥炭地帯にあり、地盤が軟弱である。下水道の総延長約20kmの65%にあたる約13kmの管路が破損しマンホールが浮上したと、「町役場の被災状況（10月15日現在）」にはある。同状況には「本管が隆起している状況であり凹凸が激しく管内及びマンホール内に汚水が滞水又は流出不能」、「路面沈下、陥没、通行不能」とある。町内を見ると写真13のように道路の下水管路の部分が沈下し、マンホールが路上に10cm程度突き出ている。管径は直径70cm～20cmのものが使われ、主に塩化ビニール製で直径35cm～25cmのものが多いとのことである。埋設深さは4.5mとのことである。泥炭層を掘り、山砂で埋め戻したと言う。地下水位は地表面近くであるとのことである。なお町当局は被害額を22億5千万円と推定している。下水の使用は昭和60年からだと言う。なお水道も下水道も地盤の悪い泥炭地で被害が大きいとのことである。

写真13 標津町下水埋設箇所道路沈下なびにマンホール浮上
Photo 13 Floating of Manhole and Settlements of Buried Sewer Pipe Place in Shibetsu City

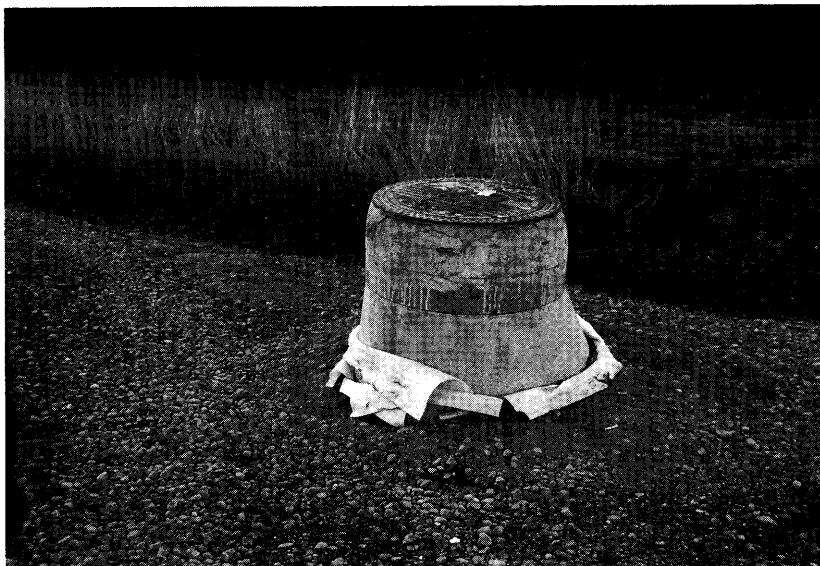
中標津町では崖崩れが近くで起こった東11条北7丁目付近の住宅地造成地域の未舗装道路に敷設された下水道のマンホールが1m近く浮上した所の写真を示す（写真14）。なおこの地域の地盤も軟弱とのことである。町当局によると下水道管の損傷により土砂の流入により部分的に流れが止まっている部分があり、水洗便所および風呂の使用制限協力を要請したとのことであり、かなりの被害が生じていると考えられる。

写真14 中標津町東11条北7丁目付近のマンホール浮上
Photo 14 Floating of Manhole in Nakashibetsu City

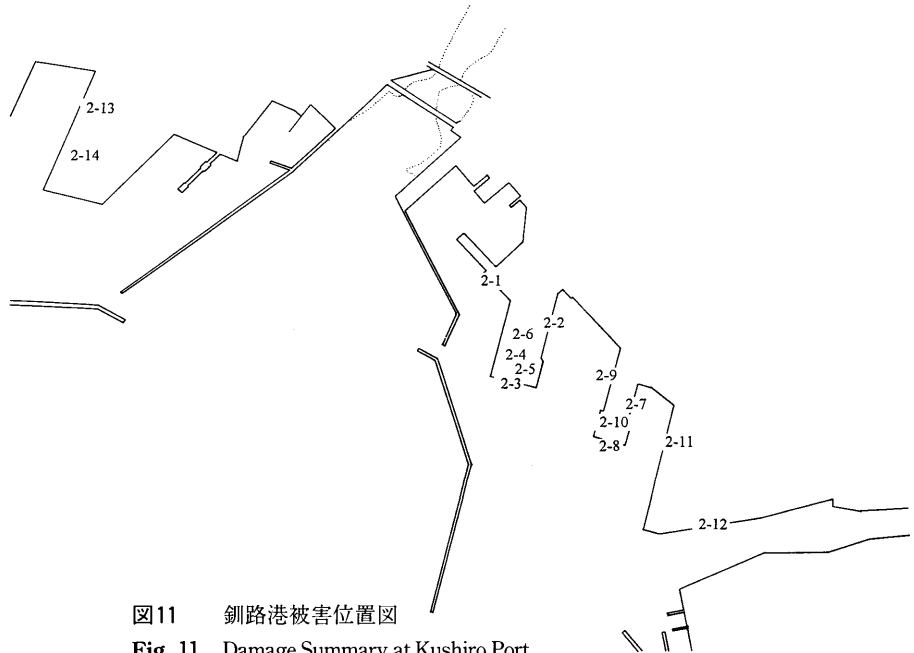
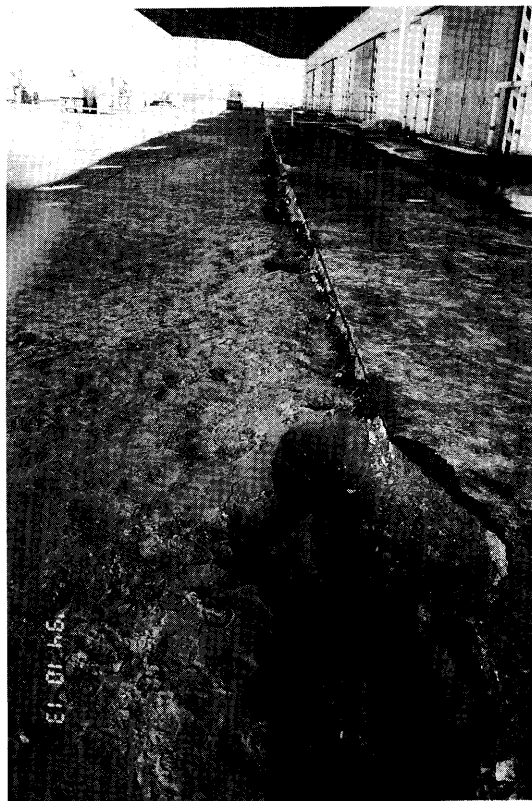
大きな被害は表2と図11に示すように漁業埠頭に集中していた。

この埠頭は前回の釧路地震で甚大な被害を受けたばかりである。栈橋の南岸壁が今回も大きく被害を受けた。前回被害を受けたシートパイル岸壁に代わり新たにケーソン埠頭が敷設されていた。このケーソン埠頭は、外見上、沈下・傾斜・水平移動の痕跡はなく、液状化対策の効果が見られた。しかし、ケーソンの埋め戻し土が著しく液状化し、30cmから40cm沈下した。大きな噴砂・陥没(写真15)が見られ、埋め戻しの上に敷かれたコンクリート舗装に被害をもたらした。漁港の南側にある「せり」と倉庫(南建物)は大きな不等沈下を起こしていた。この南建物周囲の地盤は約40cm沈下していた。

写真15 釧路港漁船埠頭南の噴砂口列

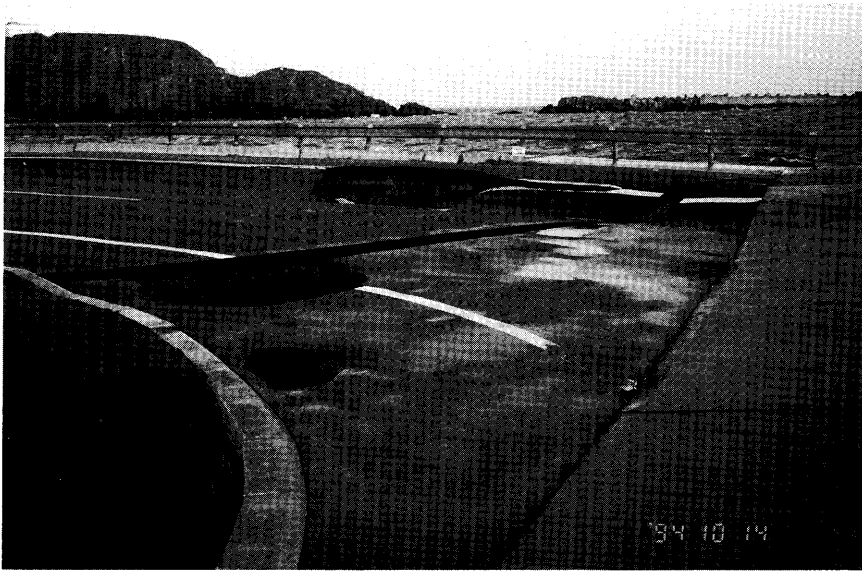
花咲港の東側は開発中である。埋め立て地の周囲道路は東南の角で直径2m～3mの大きな陥没により甚大な被害を受けていた(写真16)。この埋め立て地は約100cm沈下しており、直径1m～2mの円錐状の噴砂(写真17)が多く見られた。エプロンのコンクリート・スラブは埋め戻し土の沈下により傾き、大きく亀裂が入っていた。被害の原因は埋め戻し材の液状化とそれに伴う沈下によるものである。

写真16 花咲港東地区の陥没
Photo 16 Depressions (Eastern Area, Hanasaki Port)

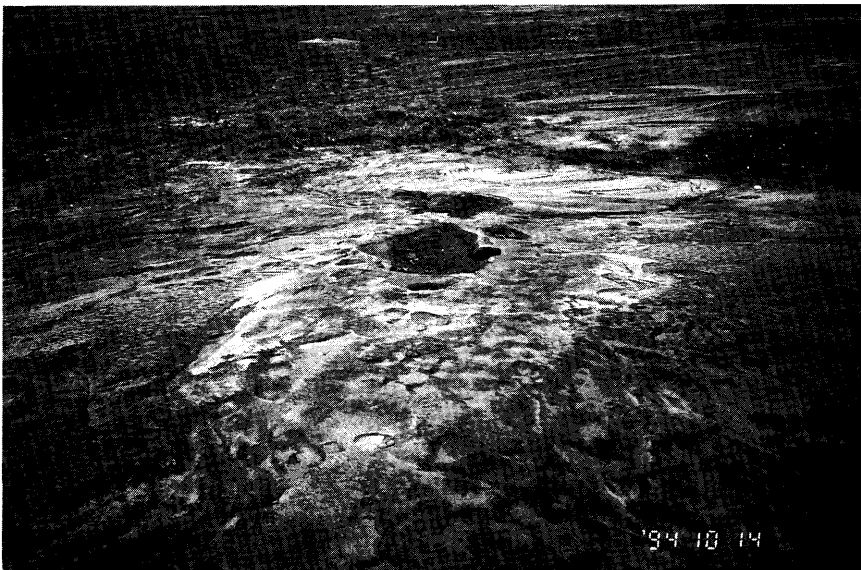
写真17 花咲港東地区埋め立て地の噴砂口
Photo 17 A Series of Sand Boils (Reclaimed Land, Eastern Area, Hanasaki Port)

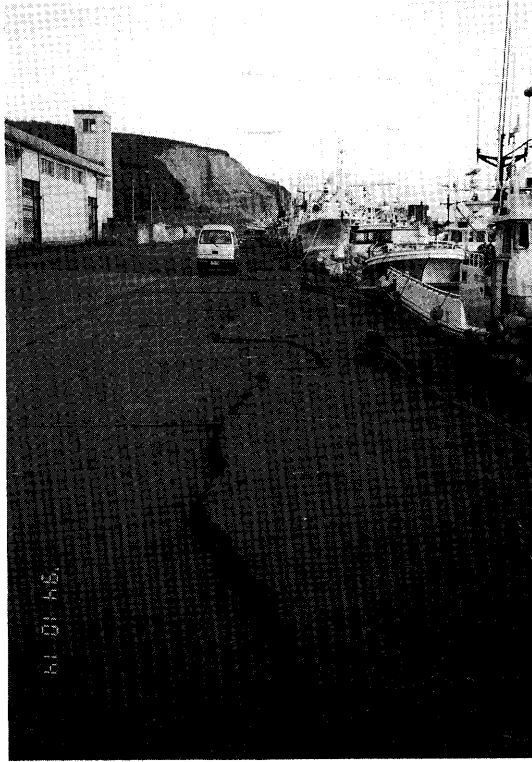
花咲港の中央部は早い時期に開発され、主要な港湾施設が備わっている。花咲港はこれまで今回のような強い地震動を受けたことがなかった。ほとんどの岸壁は海側に傾き、エプロンのコンクリート・スラブは割れ、不等沈下を起こしていた。ここではエプロンが30cmから40cm沈下していた(写真18)。また、倉庫も不等沈下を起こしていて、エプロンの裏側には噴砂と地盤の亀裂が多く見られた。ここでは、液状化による地盤の不等沈下のためアルミ製防潮扉が機能しなくなっていた。これにより周辺地域に地震直後、海水が流入した。

写真18 花咲港中央地区の亀裂

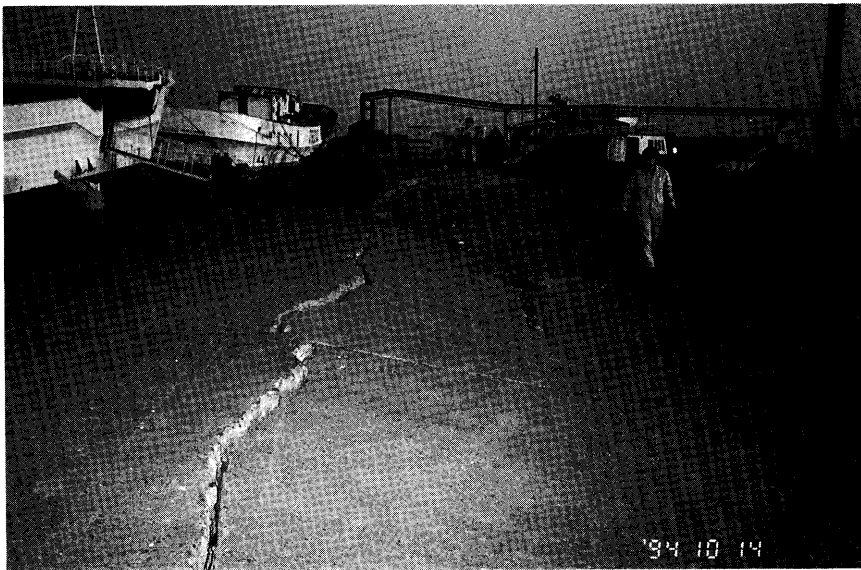
花咲港の西部も中央部と同様の被害を受けていた。岸壁は海側に傾き、エプロンのコンクリート・スラブは岸壁に沿い縦に亀裂が入り、40cmから50cmの不等沈下を起こしていた(写真19)。埠頭に通じる港湾道路に沿って噴砂が数多く見られた。舗装は30cm～40cmの不等沈下を起こし、舗装のつなぎ目には噴砂が見られた。ここでも、液状化による地盤の不等沈下のためアルミ製の防潮扉が機能していなかった。

写真19 花咲港西地区の亀裂と沈下

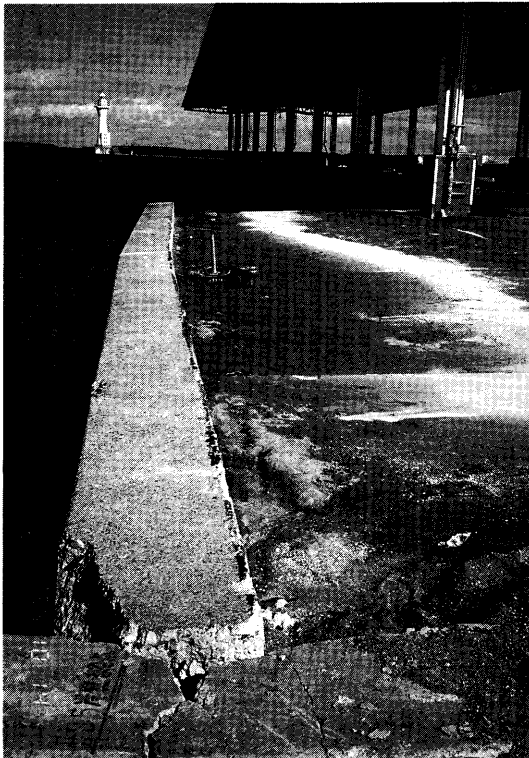
表7のように、尾岱沼港の南埠頭が大きな被害を受けていた。南埠頭は、最近、拡張されたものである。この埠頭は、従来のシートパイルの岸壁に平行に、新しい岸壁を増設する格好で拡張され、鋼性の屋根がこのとき埠頭に付けられた。増設部は、僅かな沈下があるものの十分に耐震性を示していた。屋根を支持する鉄骨柱の鉄筋コンクリート基礎も、僅かなクラックがみられたが、埠頭同様に、耐震性を示していた。しかし、既設の埠頭本体の埋め戻し材の液状化とそれに伴う沈下が大規模に発生し、埋め戻し上のコンクリート・スラブは完全に壊れ、シートパイルの岸壁は海側に傾いていた。コンクリート・スラブは波形に沈下し、埋め戻し土の沈下は30cmを越えていた。岸壁の頂部の移動量は海側に約60cmあった(写真20)。シルトと粘土質砂から構成される噴出土が被害を受けた埠頭のいたる所で見られた。

写真20 尾岱沼港南埠頭の岸壁の変形
Photo 20 Tilting of Quay Walls
(South Pier, Odaito Port)

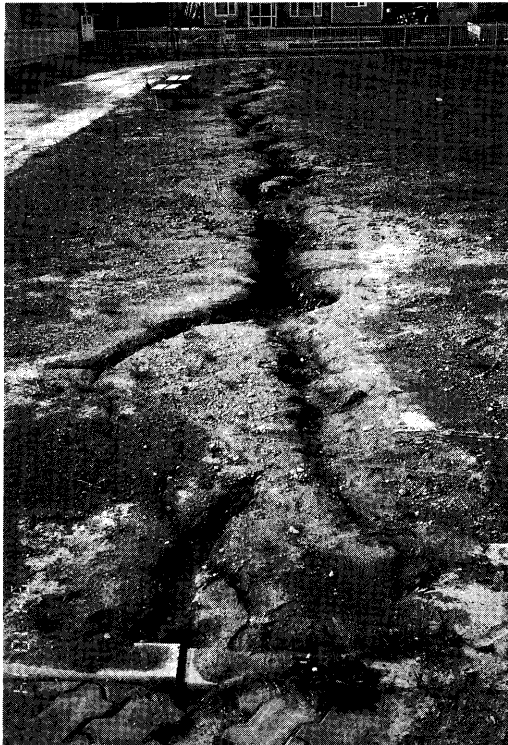
写真21 尾岱沼港公園の地割れ
Photo 21 Ground Fissures (Play Ground, Odaito Port Property)

に浮き上がっていた。門扉は地盤の不等沈下のため機能しなくなっていた。敷地境界線に沿いに亀裂と地割れが見られ（写真21）、一帯に噴出土が見られた。ここで、特筆すべきことは、浄化施設地盤の噴出土が、多量の細粒分（すなわち、シルトや粘土）を含んでいたことである。ここで採取した噴出土の粒度試験結果を、表9と10の尾岱沼の項に示している。

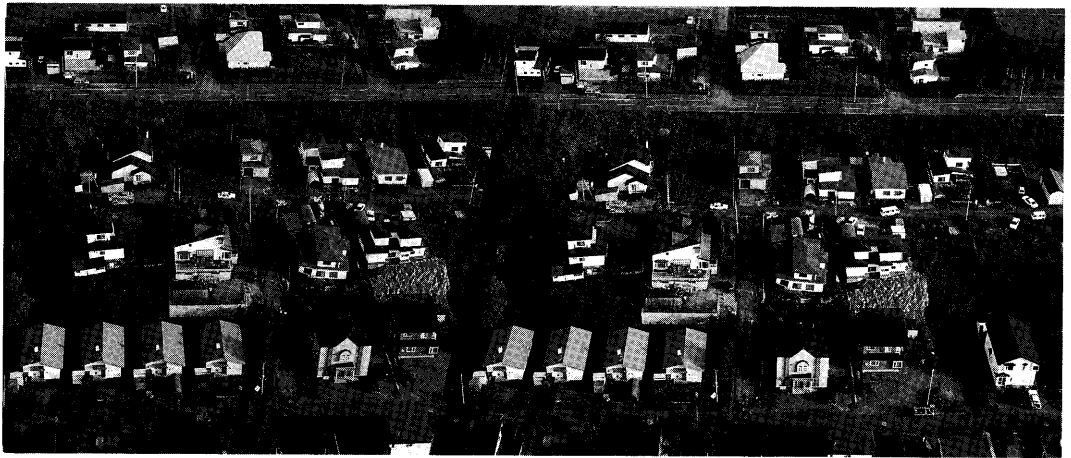
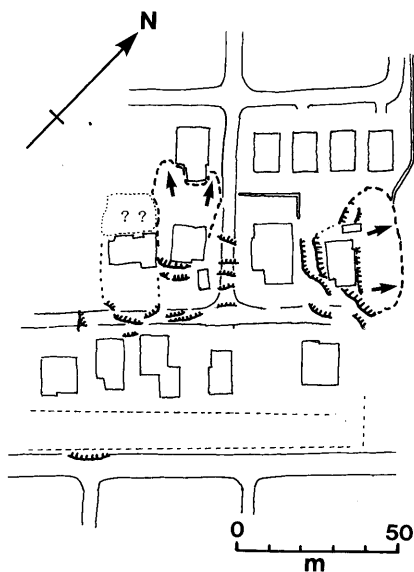
現場は標津川の南に広がる台地の北縁に造成した住宅地。標高40～60mの台地から標津川に向かって下る平均勾配約8度の斜面の中程にあたる。雑壇状に造成した住宅地のうち東西に並ぶ4戸の住宅を載せた範囲に大きな変動を生じた（写真22）。主に変動したのは幅約95m，奥行き40mの範囲であるが，その周辺部にも亀裂が生じている箇所が認められ，全体の変動範囲はさらに広いと推定される。

写真22 中標津住宅地すべり被災地全景（ステレオ写真＝オホーツク航空撮影）

図16 中標津町東11条南6丁目
住宅地すべり概略図
破線：地すべり移動土塊，??：シートに覆われて不明個所

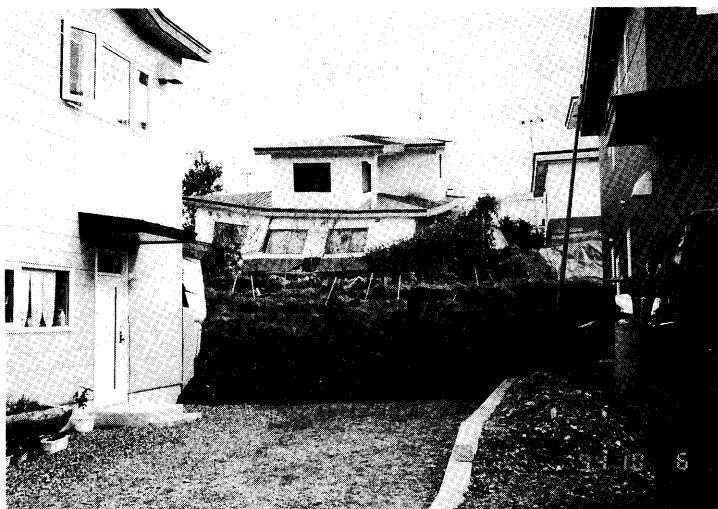
了していた。災害直後の写真を見ると、地すべり土塊の先端は15m程すべり落ちて北に建っていた教会の壁の一部を破損している（写真23）。その隣の住宅も敷地全体が滑り、家が傾いた。東端の住宅は、北東側と南東側に法面があったが、そのうち南東側の法面が大きく外側にすべり落ち（写真24）、それと同時に住宅を載せた部分の地盤が1mほど陥没している。この住宅自体にはほとんど損傷は見られないが、地盤が変動したための被害である。大きく変動した箇所は何れも盛土地盤である。

写真23 中標津住宅地すべりの移動土塊と全壊した住宅(中標津町役場提供)

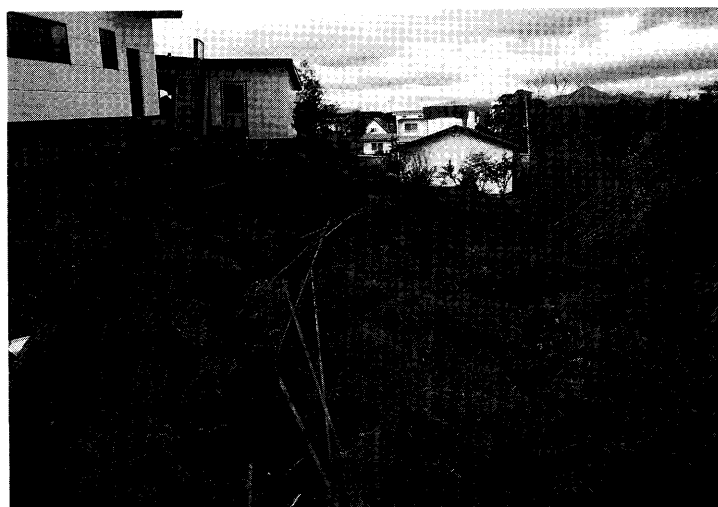
写真24 中標津住宅地すべりの南東端住宅の状況

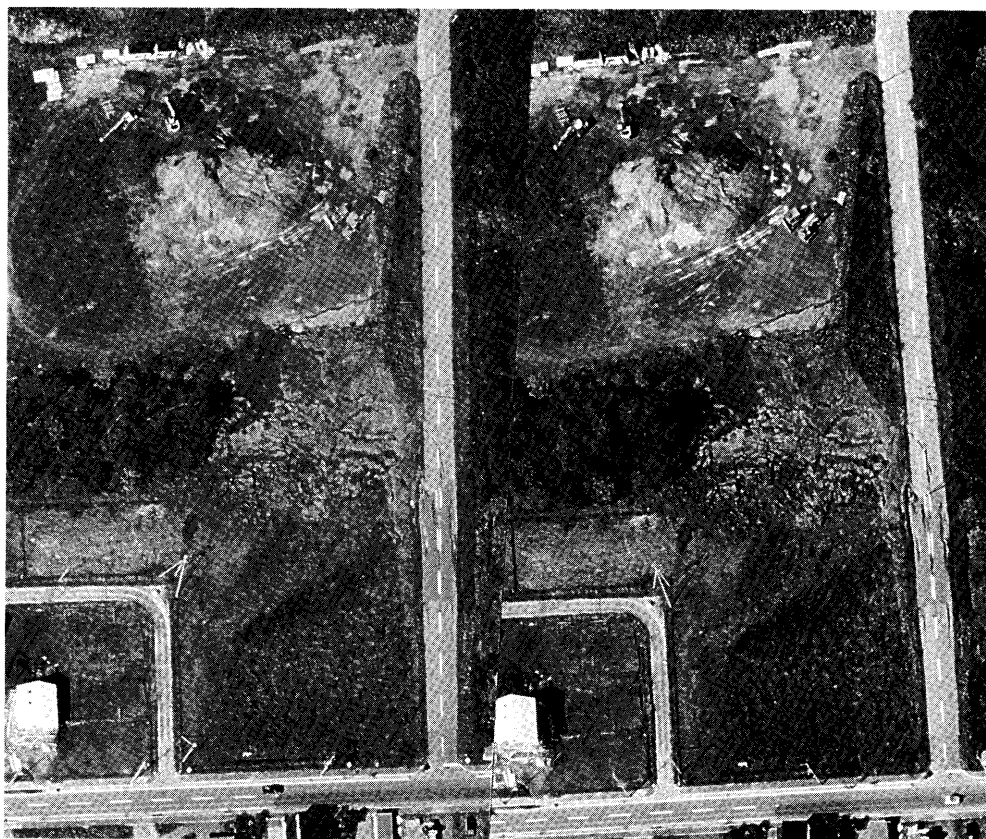
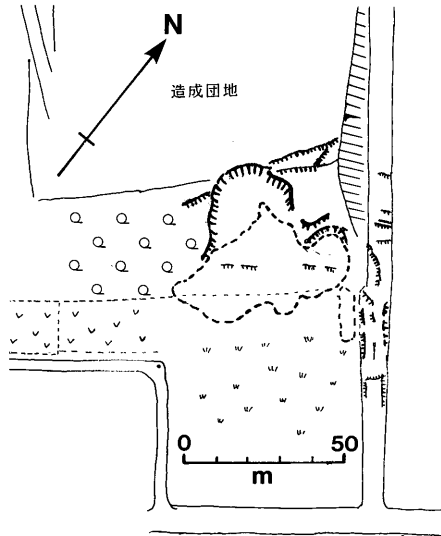
写真25 中標津町造成地の盛土すべりのステレオ空中写真(中日本航空撮影)

ただけの法面であった。この斜面のうち幅約30m，奥行き約25mの範囲が大きく崩れた（図17，写真26）。造成された用地内にも縁から2～3mほどが崩れ落ちた。崩れなかった宅地地盤の中にも亀裂が数本横切る様に走る。またこの造成地の横を通る道路も道路両側の法面がふくらみ，路盤にも開口幅15cmの亀裂が何本も入るなど大きな被害を受けた。

図17 中標津町東11条北7丁目付近造成地崩落法面の概略図
Fig. 17 Schematic map of landslide at artificial mound

写真26 中標津町造成地の盛土の地すべり移動土塊
Photo 26 Artificial mound landslide at Nakashibetsu.

古い地形図を見ると、崩壊の起きた造成地は小さな谷の出口にあっていたことが分かった(図15)。造成地は丁度谷の上に盛土をしたかっこうで、軟弱な基盤の上に厚く盛り土したことが崩壊発生の条件ではないかと考えられる。また造成後日が浅く十分締め固まっていないことなども崩れやすくしたと考えられる。釧路沖地震の際にも谷の出口付近に盛土をした箇所ですべり・斜面崩壊が多発している(井口, 1994)。宅地の造成にあたってはその土地条件を十分考慮した上で開発する必要がある。

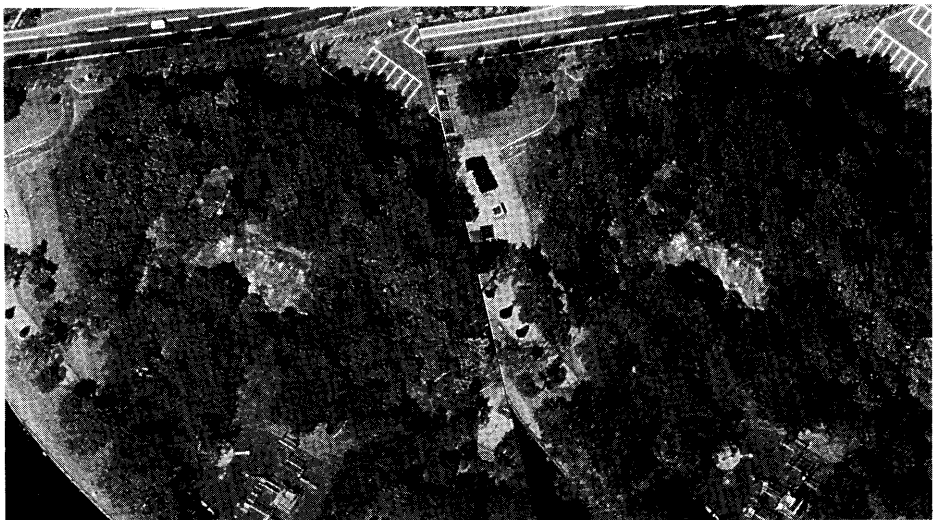
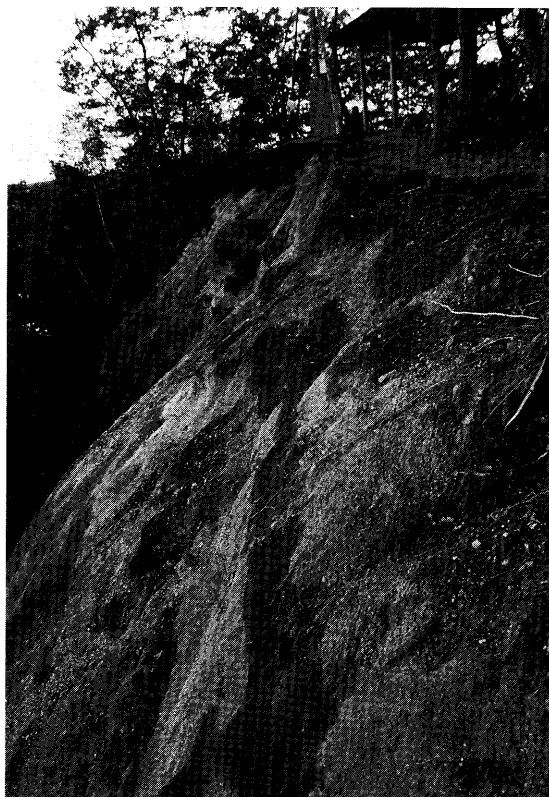
中標津町の公園の中にある高さ20 mほどの山の頂上付近の急斜面の一部が崩れた(写真27)。崩れたのは勾配が50度前後ある南向きの急斜面。幅約30 m高さ約10 mにわたって軽石

写真27 中標津公園内の山の崩壊現場のステレオ空中写真(中日本航空撮影)
Photo 27 Stereo-pair photos of hill slope landslide at Nakashibetsu park.

層などが厚く堆積した部分が崩れおちた（写真28）。崩れた要因としては、急勾配の斜面であったことと、固結度の良くない軽石層であったためであると考えられる。夜、人のいない公園の中であったため、被害は生じていない。

写真28 中標津公園内の山の崩壊状況
Photo 28 Hill side slope landslide at Nakashibetsu park.

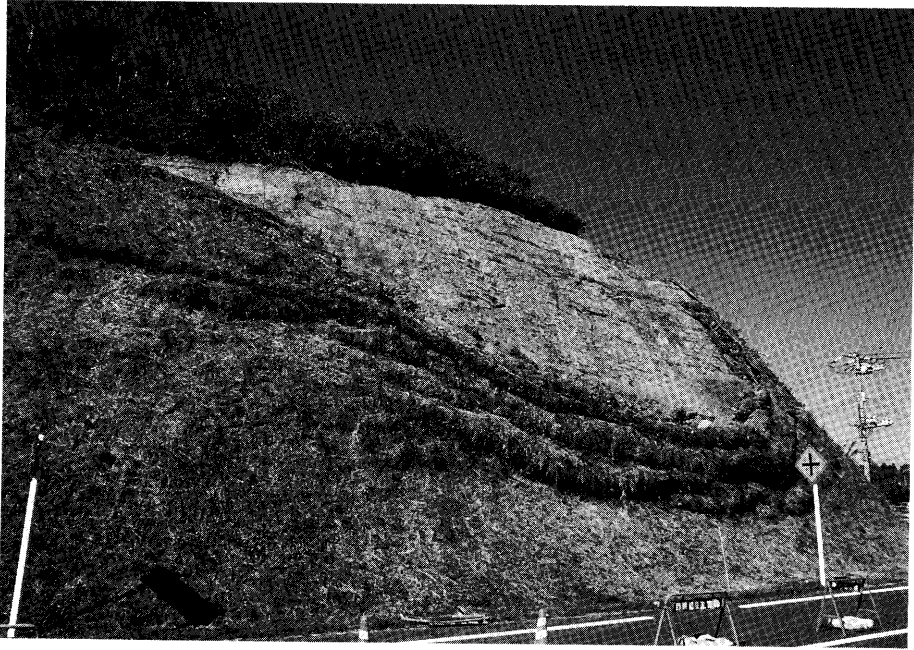
今回の地震では切土斜面に植生工を施した場所での表層剥落が幾つか見られた。浜中町藻散布付近の道路沿いや中標津役場の駐車場の法面など数カ所で見掛けた（写真29, 30）。崩れ落ちたのはいずれも切り土斜面の表面に被せた芝などの植生工の部分で、大きな被害には至っていない。1993年1月の釧路沖地震の際にはこういったタイプの崩落は見られなかったが、これは表層が凍結していた為と推測される。

写真29 浜中町藻散布付近の道路切り土斜面の表層剥落

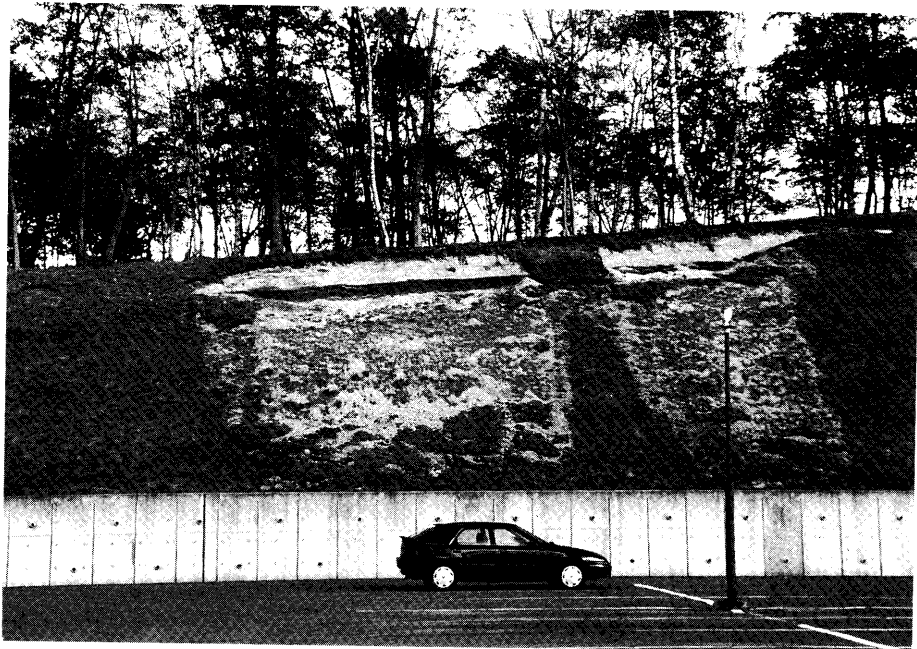
写真30 中標津役場駐車場の切り土斜面の表層剥落

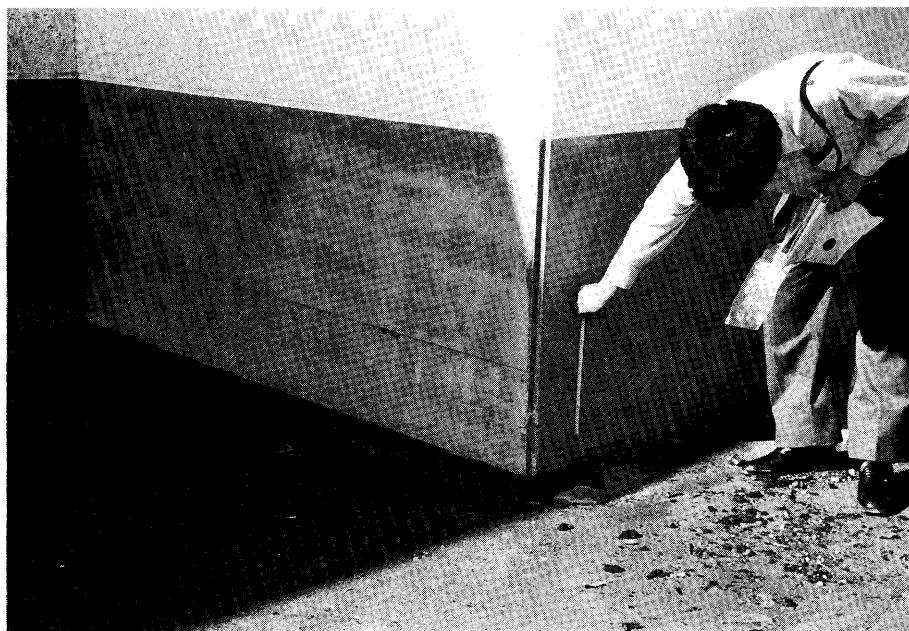
写真31 尾岱沼浄化施設の噴出土と沈下

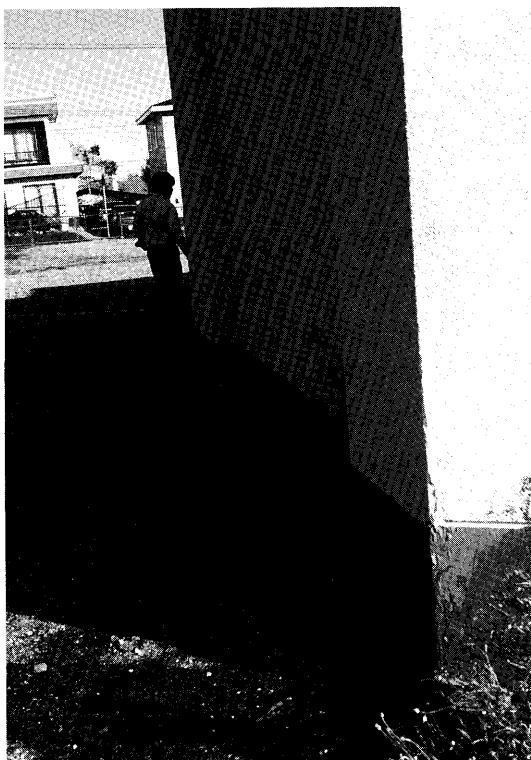
写真32 標津幼稚園の噴出土
Photo 32 Boiling of Shibetsu Kindergarden

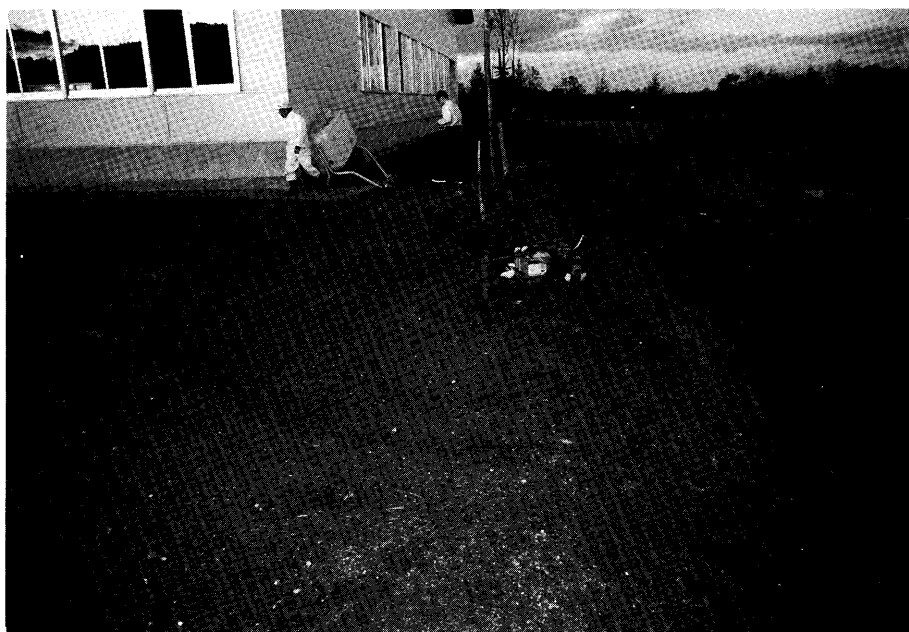
写真33 中標津シルバースポーツセンター噴出土
Photo 33 Nakashibetsu Silver Sport Center
