REPORT ON THE DISASTER BY THE MAY, 1997 SUMIKAWA LANDSLIDE
AND DEBRIS FLOWS AT KAZUNO CITY, AKITA PREFECTURE

1997年5月秋田県鹿角市澄川地すべり・土石流災害調査報告

Report on the Disaster by the May, 1997 Sumikawa Landslide and Debris Flows at Kazuno City, Akita Prefecture

Kohei TANAKA * and Takashi INOKUCHI **

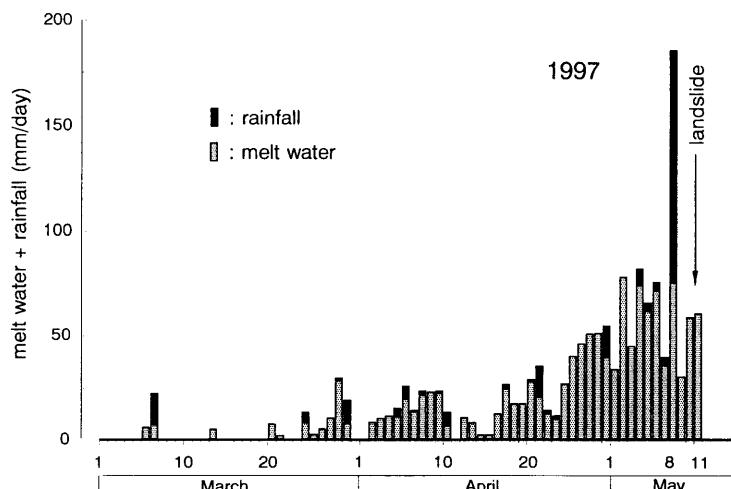
図2.2 地すべり発生前の計算融雪水量と降雨量
(松浦ほか、1997)

の地すべり発生までの融雪水の量は図2. 2のようになり、4月になってから、ほぼ毎日融雪水が発生し、4月後半から急激にその量が増え、5月になると1日あたり40～70mmの量が供給されていたと見積もられている。特に8日は110mmの降雨が加わり、全体として190mmに相当する量が推定され、これが地すべり発生の原因になったと考えられる(図2. 2)。

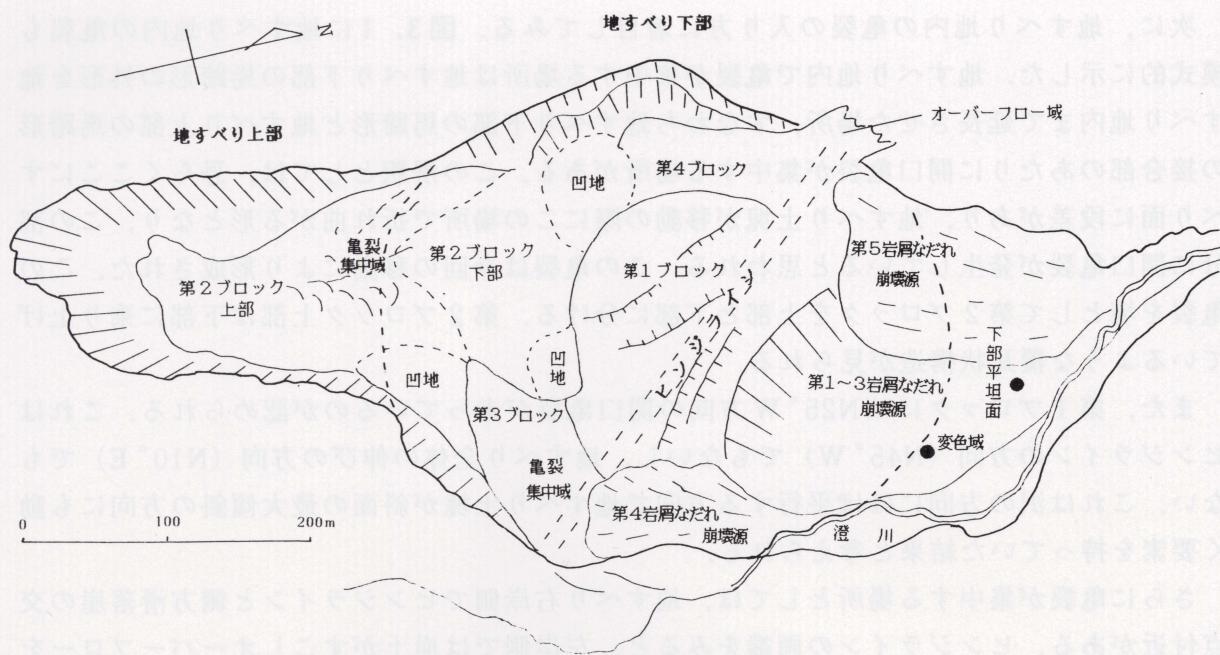
図3.1 澄川地すべりの形態（黒丸は推定された水蒸気爆発地点）

この地すべりでまず目につくことは、図3. 1、写真3. 1に示すように、滑落崖で囲まれた地すべりの外形が、単純な馬蹄形をしていないことである。それは大きな馬蹄形の上にさらにもう1つの小さな馬蹄形をかさねたような外形をしている。もし地下で単純な弧状のすべり面で地すべりがすべっているならば、外形も単純な馬蹄形をしているはずである。このためこの外形から考えられることは、深いすべり面をもつ地すべり（以後地すべり下部と呼ぶ）と、さらに山側に比較的浅いすべり面をもつもう1つの地すべり（以後地すべり上部と呼ぶ）が連続していて、恐らくは地すべり下部のすべりが発生した結果、支えがなくなる形で地すべり上部のすべりが発生したと考えられる。1971年の空中写真（国土地理院撮影、縮尺4万分の1）にすでにこの構造が認められていることから、これは今回新たに発生したものではない。

Fig. 3.1 Shape of Sumikawa landslide (Solid circles show presumed points of phreatic eruptions)

次に、地すべり地内の亀裂の入り方に着目してみる。図3. 1に地すべり地内の亀裂も模式的に示した。地すべり地内で亀裂が集中する場所は地すべり下部の馬蹄形の外形を地すべり地内まで延長させた場所、すなわち地すべり下部の馬蹄形と地すべり上部の馬蹄形の接合部のあたりに開口亀裂が集中する場所がある。この解釈としては、恐らくここにすべり面に段差があり、地すべり土塊が移動の際にこの場所で折れ曲がる形となり、この部分に開口亀裂が発生していると思われる。この亀裂は今回の移動により形成された。この亀裂を境として第2ブロックを上部と下部に分ける。第2ブロック上部は下部に乗り上げているような覆瓦状構造が見られる。

また、第1ブロックにはN25°W方向の開口亀裂が走っているのが認められる。これはヒンジラインの方向(N45°W)でもないし、地すべり全体の伸びの方向(N10°E)でもない。これは沢の方向にほぼ平行する方向で地すべり土塊が斜面の最大傾斜の方向にも動く要素を持っていた結果と考えられる。

さらに亀裂が集中する場所としては、地すべり右岸側でヒンジラインと側方滑落崖の交点付近がある。ヒンジラインの両端をみると、左岸側では崩土がすこしオーバーフローをしているが、右岸側ではそのような現象はみえず、そのかわりにこの部分に開口亀裂が発達している。この解釈としては、今回の地すべりによる移動がslump的な回転的要素よりも地すべりの左岸側への要素を含む平行移動の結果であると考えられる。地すべり下部のヒンジラインより上の左岸側滑落崖で発生している小規模な滑落もヒンジラインが下方に移動した結果、その部分の押さえがなくなり、滑落崖が崩壊したと思われる。

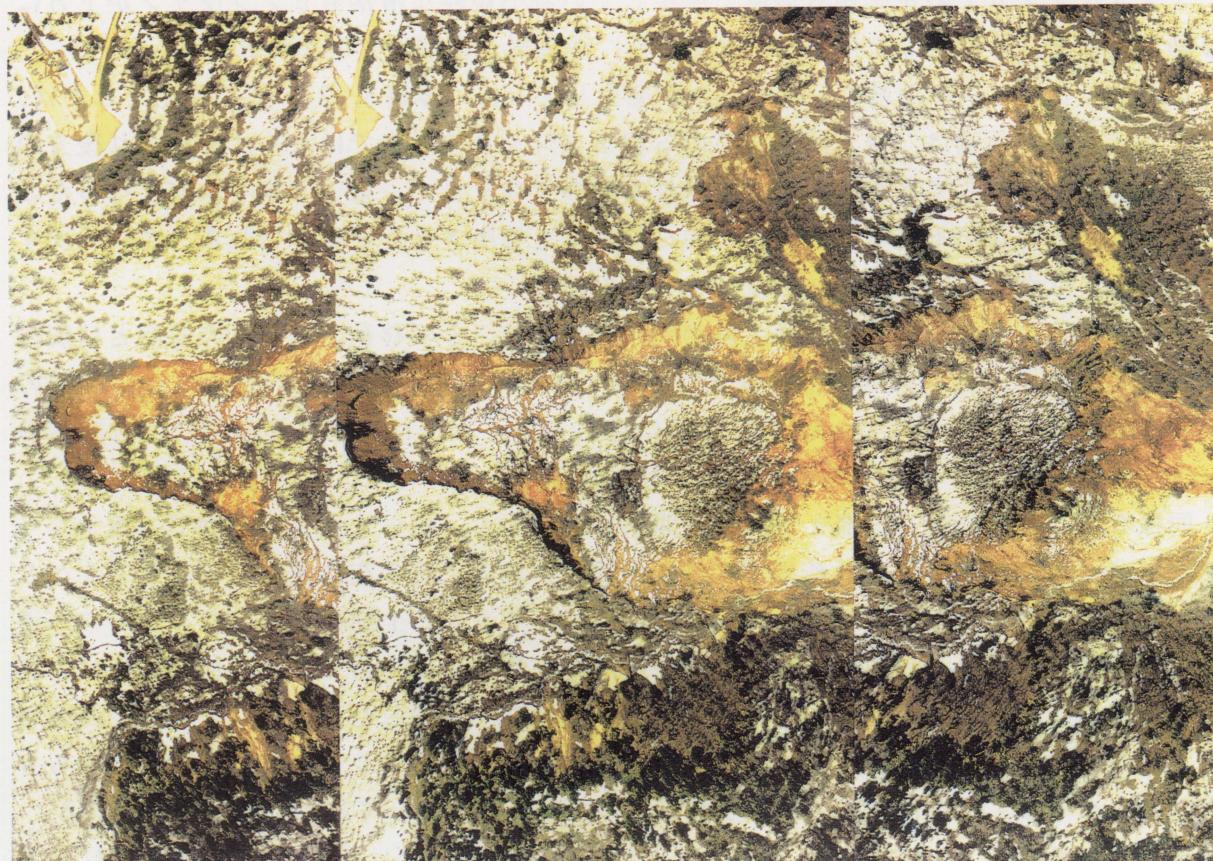
写真3.1 澄川地すべりの垂直空中写真（1997年5月12日アジア航測撮影）

Phot. 3.1 Vertical air photograph of Sumikawa landslide (Asia Air Survey Co., Ltd.)

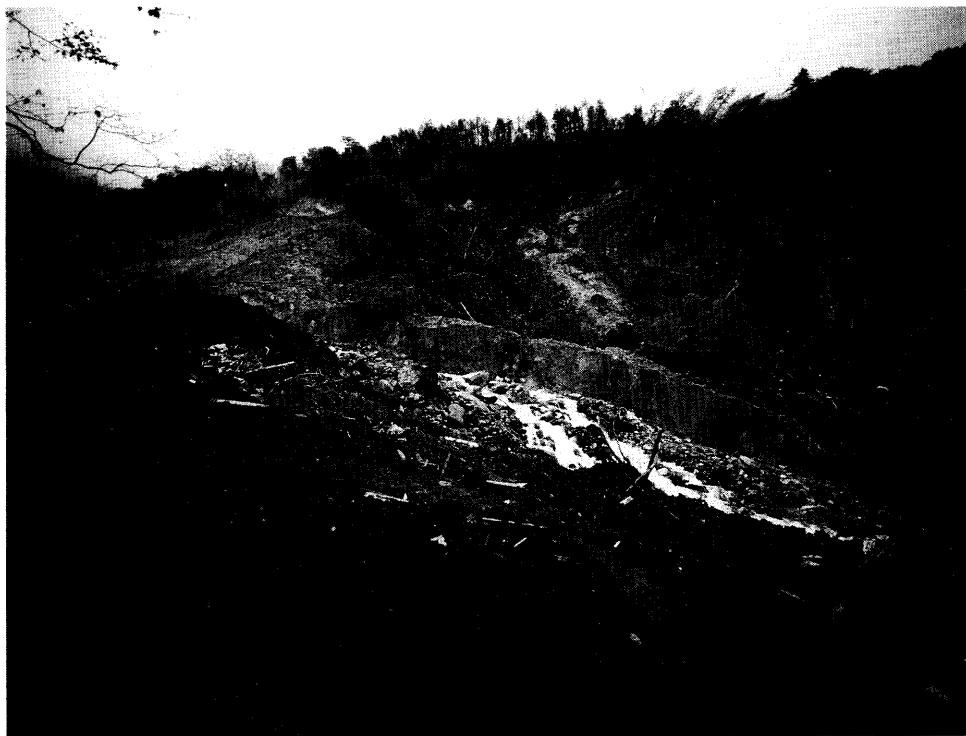
写真3. 2 地すべり末端域（変色域と第5岩屑なだれ崩壊源）

またヒンジラインの両端で二次すべりが発生している(写真3. 2)。この理由としては、ヒンジラインの両端は、後方回転している第1ブロックの崩土ではなく、それぞれ後方の側方滑落崖から落ちてきた崩土で構成される別のブロックで、第1ブロックがすべてしたことによりこの両端が不安定となり二次的なすべりを発生させたと考えられる。この二次すべりの上には水蒸気爆発の噴出物はのっていない。

Phot. 3. 2 Foot area of landslide (Altered area and source area of 5th debris avalanche)

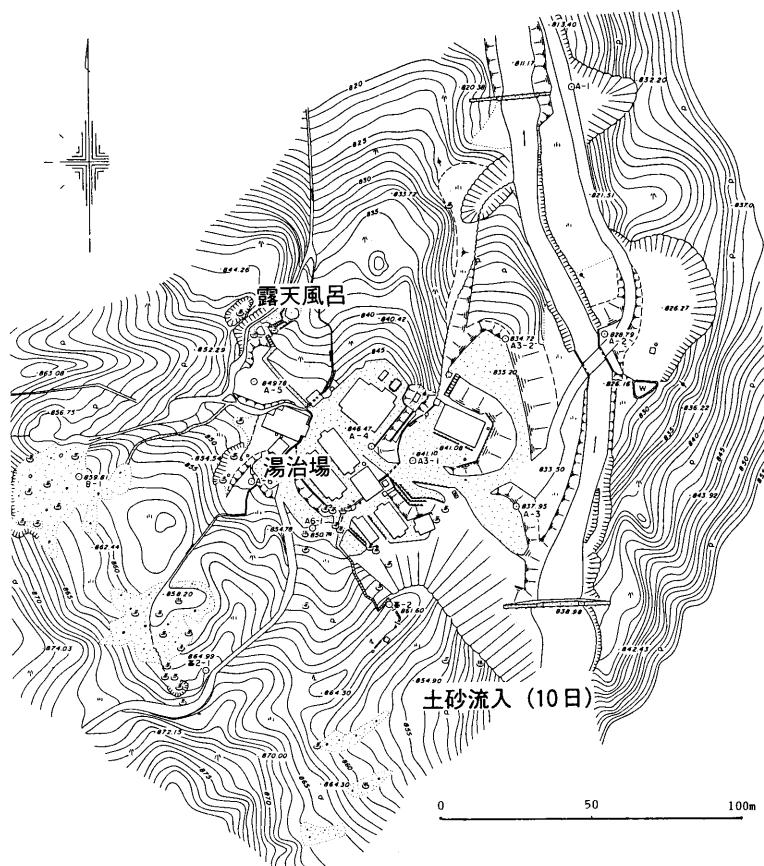
図3. 2 澄川温泉建物配置図

現場での聞き取りによれば、地すべり土塊の地表での移動は図3. 2に示すように8日に露天風呂に土砂が流入して、9日には湯治場の後ろの斜面が押ってきて、10日には沢に土砂が流入した。この状況は地すべりの変動が左岸側から右岸側に向けて進行していった

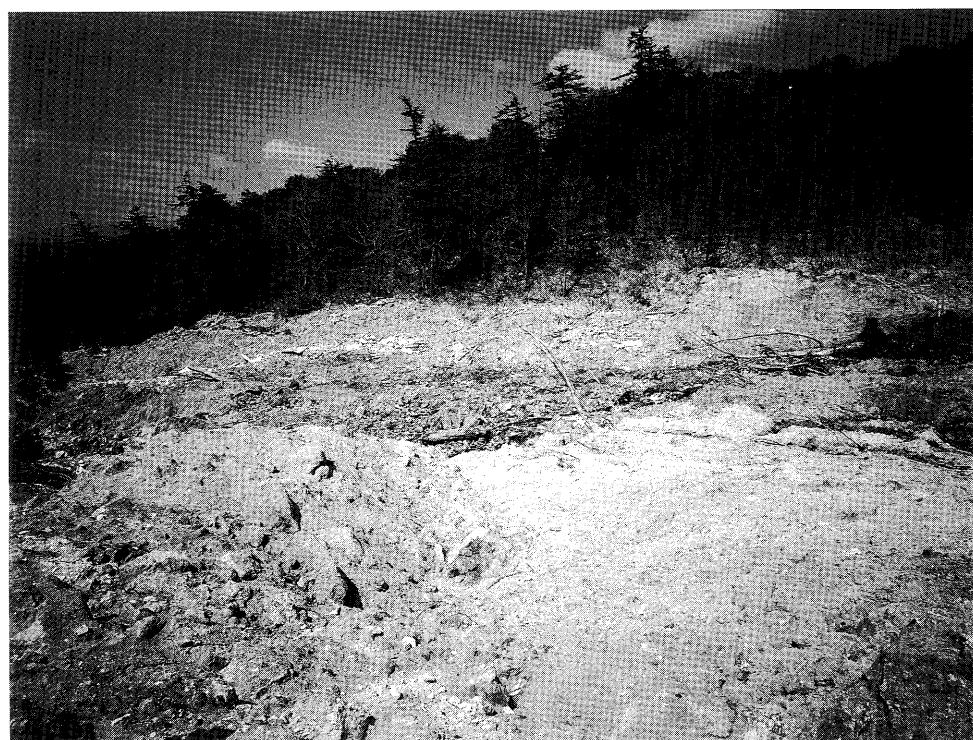
写真3.3 地すべり下部の平坦面から見る対岸（水蒸気爆発により枯れた樹木）

地すべり下部の馬蹄形の末端に比較的平坦な地形面が存在する（写真3.3）。一般にslumpが発生した時、地表面とすべり面の理想的な交線の形は円ないしは橢円となるはずである。地すべり下部の馬蹄形の滑落崖をそのまま引き延ばして円を想定した時、その円より外側で、沢との間にこの平坦面は分布する。このため、この平坦面は不動地である可能性がある。すべり面の位置は今後のボーリング調査等によって明らかにされるであろうが、1つの考え方としてはこの平坦面と円構造の境がすべり面の末端になっている可能性がある。別な考え方としては沢の位置とあまり違わない場所にすべり面があるとするものである。しかし、この場合には対岸にもっと崩土が乗り上げるはずである。

Phot. 3.3 Opposite bank viewed from flat plain of foot area(Trees on bank were killed by phreatic eruptions)

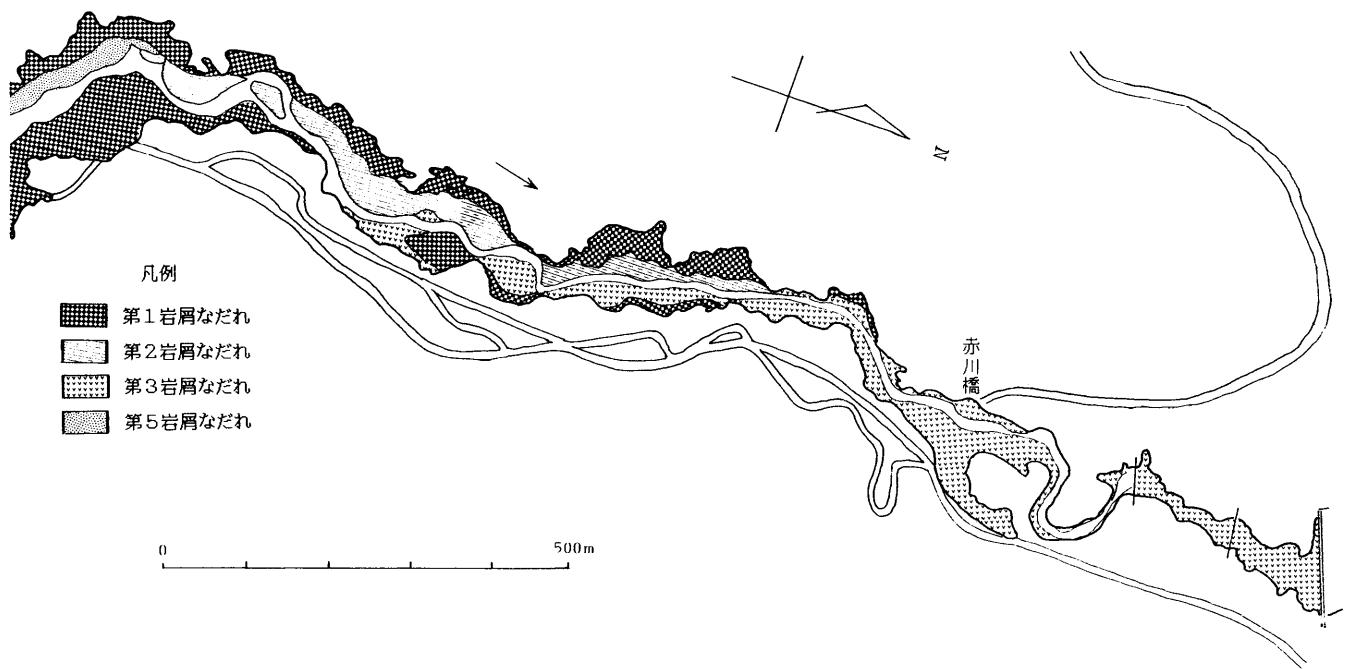
図4.1 岩屑なだれの堆積状況
Fig. 4.1 Accumulation of debris avalanches

この岩屑なだれには全部で5つの流れが認められる(図4. 1)。第1の流れは地すべりの発生ですべり落ちた崩土の主体によって形成された流れで、大きな体積で先頭を走り、谷壁に波打った痕跡を残しており、その高さは高いところで現在の谷底から5mを越えているが、下流に行くと1m以下となる(写真4. 1)。その構成物は谷の中ではほとんど認められないが、谷からオーバーフローした場所で見ることができる。それは水分に富んだ灰色の泥ないしは粘土状で岩屑という感じではない。澄川温泉の住居の残骸や生活用品が多く含まれている。谷壁では構成物は厚く堆積せず、2, 3cmの厚さの泥で薄くコーティングされているにすぎない。この中にも澄川温泉の住居の生活用品の破片が見られる。下流に行くに従い谷壁の痕跡が低くなり、谷のなかに堆積が見られることの解釈としては、この第1の流れの構成物が下流に到達するまでに、谷壁のコーティングやオーバーフローした場所での堆積により消費され残らなかったとみるか、下流に行くに従い構成物の性質が変化していくって土石流的になったと見るかの2つであろう。現場での観察によれば後者

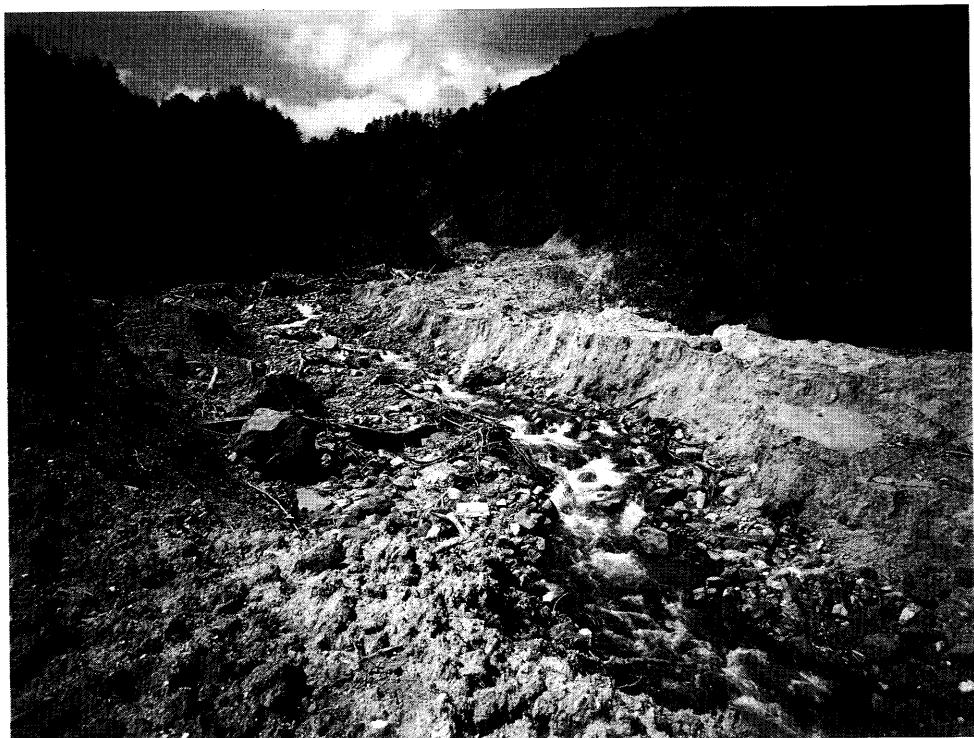
写真4. 2 谷を埋めた第2岩屑なだれ堆積物

第2の流れは第1の流れに後続していたかあるいは第1の流れと2層構造をなして下部に存在していたと見られる流れで、青灰色の変質した粘土が主体で、上流域から中流域の谷の中を埋めている（写真4. 2）。堆積の状況は岩屑なだれの特徴を備えており、小規模な流れ山が認められる。川が開析した断面を見ると流れ山の場所では土塊は原構造をよく残している（写真4. 3）。第1の流れによって形成された谷壁の痕跡のように左右に大きく振れながら流下した形跡はほとんどなく、谷筋に沿って流下し、堆積しているように見える。第1の流れが土石流化し始めた赤川橋のあたりでも、第2の流れと見られる青灰色の粘土の固まりが下部に認められる。これは第1の流れが土石流化しても、構成物の性質が異なるため第2の流れはそのままの状態で残ったものと考えられる。

Phot. 4. 2 Accumulated material of second debris avalanche in valley

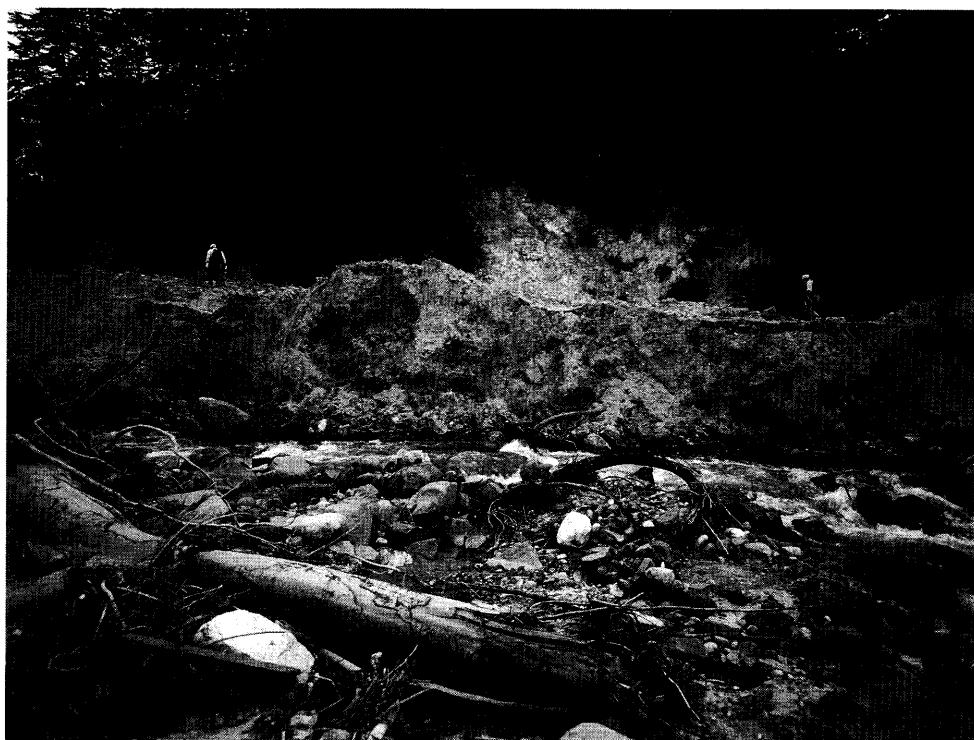
写真4.3 川によって開析された第2岩屑なだれの流れ山の断面（中心に岩塊がある）

Phot. 4.3 Profile of second debris avalanche dissected by river (There is a boulder in the hummock)

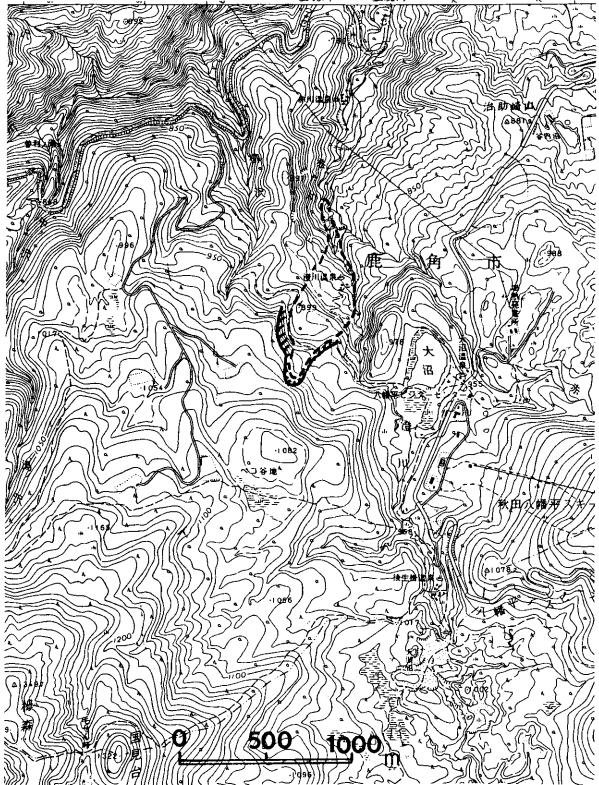
図6. 1 鹿角市澄川地すべりの変動範囲（国土地理院1/25,000地形図「八幡平」使用）。

澄川地すべりは秋田焼山の東側山麓、澄川に面する東北向きの斜面上に生じた。図6.1に示す様に、澄川の左岸、澄川温泉の建物群を末端に含む幅350m、奥行700mの範囲が今回の地すべりの変動域である。図6.2にこの付近の地すべり地形分布図（清水ほか, 1984）を示したが、澄川地すべりの起きた範囲とほとんど重なる位置に、細破線で囲まれた幅350m、奥行650mの地すべり地形が図示されている（図中S）。「地すべり地形」とは過去に滑動した地すべりによって生じた地形的痕跡である。澄川地すべりが起きたのと同じ範囲に地すべり地形が存在していた事から、5月に起きた澄川地すべりは、既に一度滑動を起こしていた過去の地すべりが再滑動したものである。地すべり地形分布図「八幡平」は、1971年に撮影された4万分の1モノクロ空中写真の実体視地形判読によって作成したもので、1984年に当研究所の前身である国立防災科学技術センターによって発行された。このことから、澄川地すべりは1971年より以前に既に変動を生じていた。

り」として太い破線を用いて輪郭構造を図示しているが、澄川地すべりに関わる単位地すべりは、図6. 1上にAの記号で示すように、標高1100m付近に滑落崖を持ち、末端部が赤川左岸に達する幅1.8km、奥行1 kmに及ぶ大規模な地すべり地形である。この範囲が地すべり地形であることは、斜面上を切る連続的な崖の存在（滑落崖）、その下位に変動を示唆する起伏を呈する移動体の存在、さらにこの移動体が河谷を対岸の斜面に押しやったことを示す谷の屈曲など総合的な地形判読によって判読される。この大規模地すべり地形は、後述する様に、焼山の山麓に多数分布している巨大～大規模地すべり地形の一つである。こういった地すべり移動体の内部に生じた二次的な滑りによって作られた地すべり地形は、単位地すべりの発生後に生じた内部構造として細破線を用いて図示している。地すべり地形分布図「八幡平」には比較的新鮮で明瞭な二つの二次地すべり地形を図示しているが、この内の一つが（図6. 2, S），今回地すべり変動を起こした澄川地すべりである。澄川地すべりの場合、単位地すべりの末端部が澄川の下刻によって部分的に不安定になったことと、温泉噴気活動による地層内部で進行した変質によって生じたと考えられる。

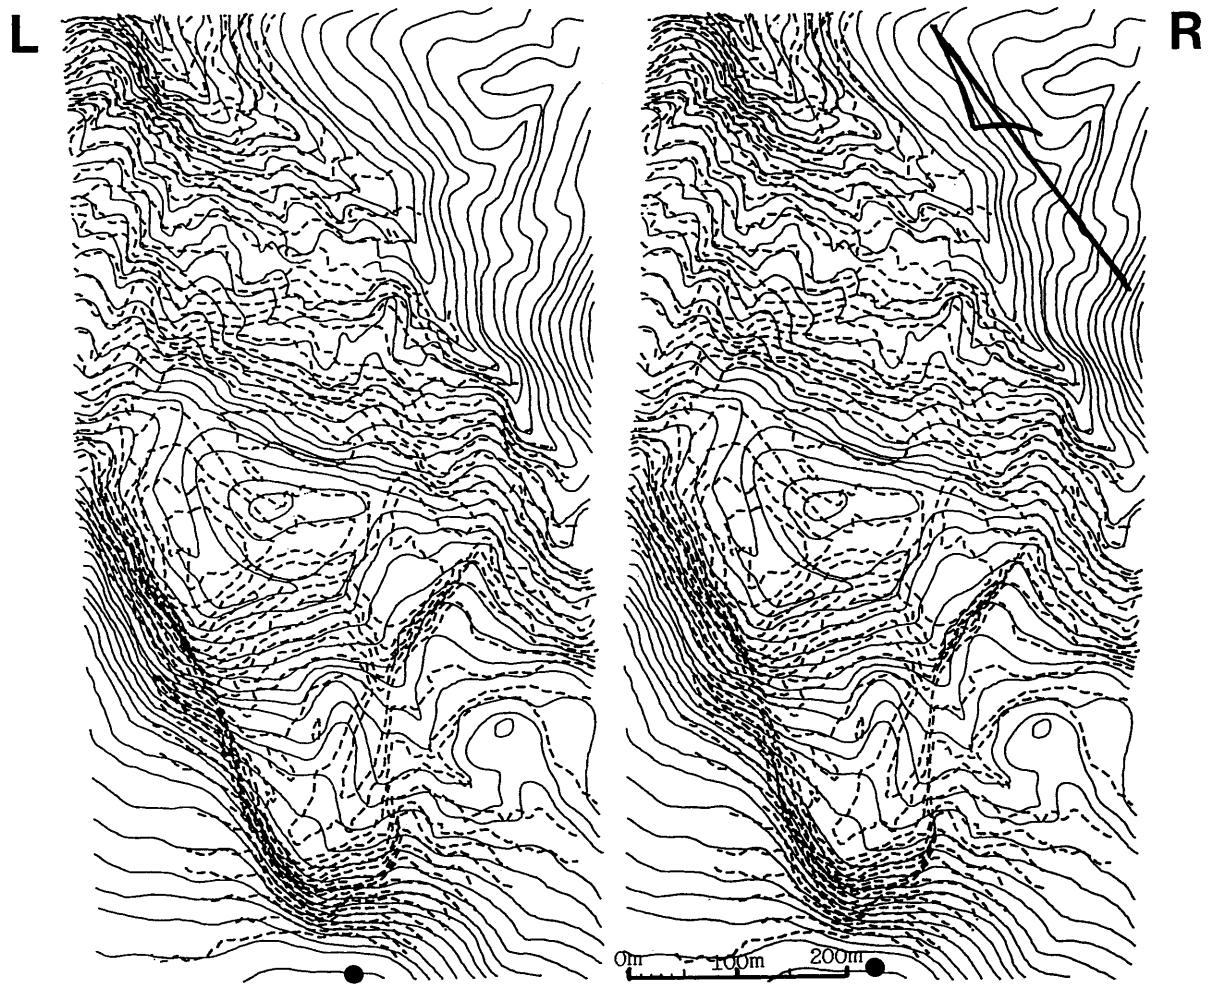
図6.3 澄川地すべり発生前後の実体視地形図（等高線データは星野ほか（1997）による。

図6.3に澄川地すべり変動前後の地形図を重ねあわせて立体的に見えるように作成した図（ステレオグラム）を示した。この図を実体視することによっても、過去の地すべり地形と重なる場所で今回の地すべりが発生したこと、その変動の規模・変動状況が分かる。

地すべり地形分布図「八幡平」は同時に、澄川地すべりがより大きな地すべりの移動体内に生じた二次的な地すべりであることも示している。地すべり地形分布図では、一体として地すべり運動を起こしたと判読される地すべりの変動範囲をひと括りに「単位地すべり」と呼んでおり、その範囲は図6.3の左側に示すように、奥行650m、幅350mの範囲である。

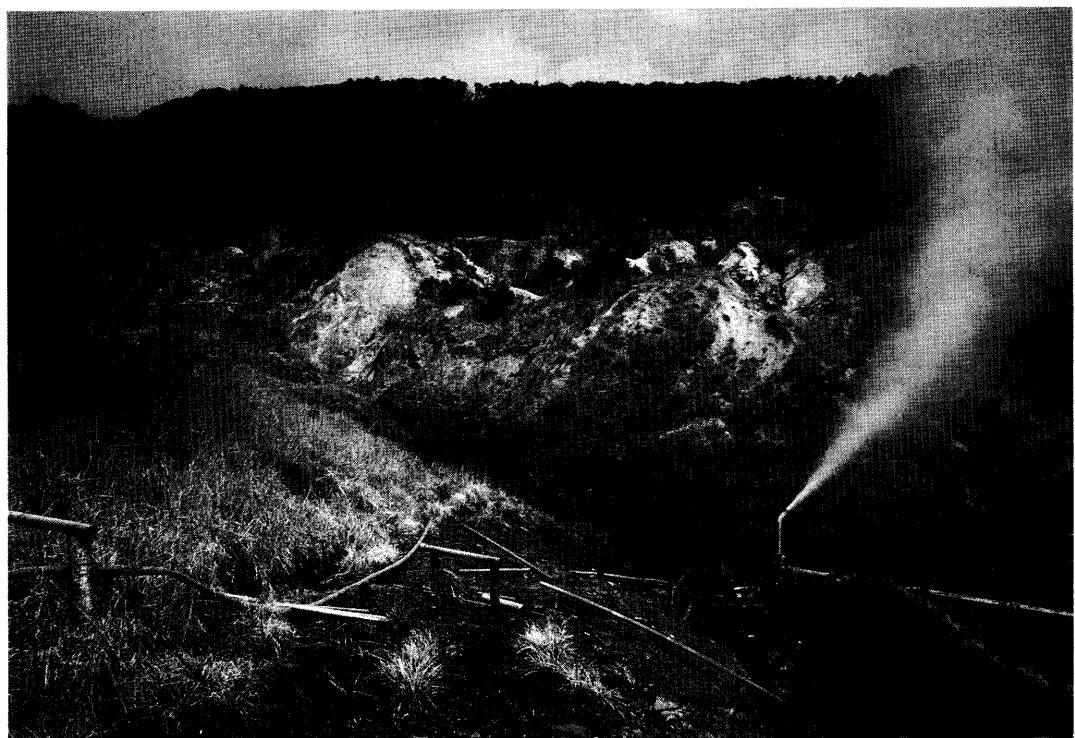
写真7.1 霧島手洗温泉地すべり地と蒸気の噴出状況
Photo 7.1 Tearai hot-spa landslide.

著者が1995年に霧島火山の火山性地すべり調査のために訪れた時にも、地すべり地形を呈する斜面の下部において、パイプから高温の蒸気が高圧で勢いよく吹き出しているのが見られ（写真7.1），現在でも噴気活動が活発に続いている地帯であることを示している。

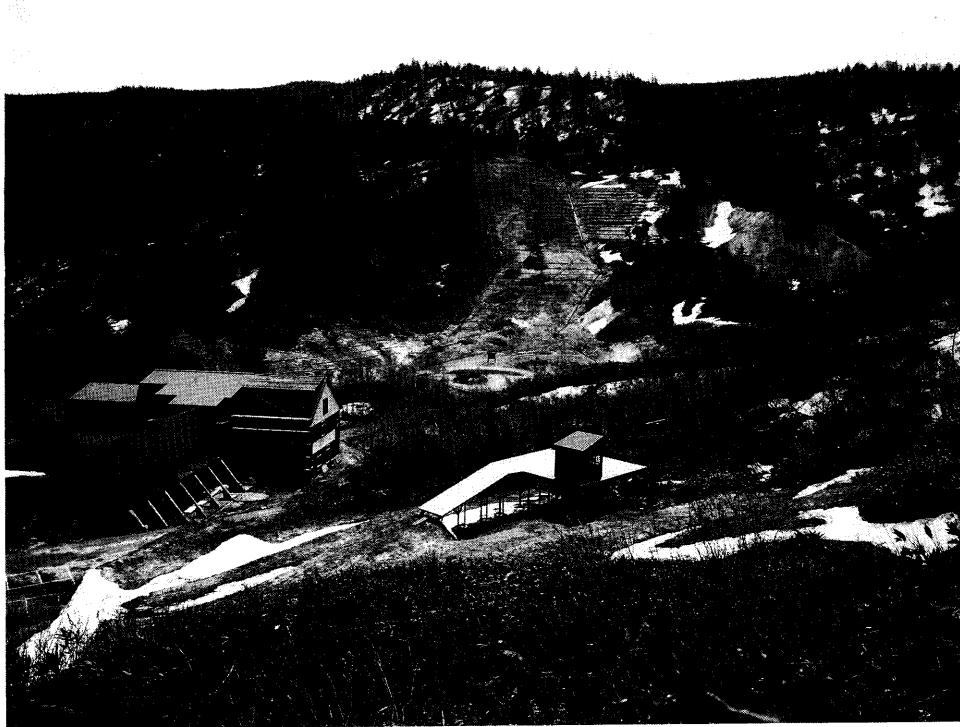
写真7. 2 八幡平蒸ノ湯温泉地すべり全景

地すべり発生場所は、今回の澄川地すべりが発生した現場から南東に約2.5km離れた蒸ノ湯温泉の源泉に面した斜面である。ここは八幡平火山の蒸ノ湯からトロコ温泉にかけて広がる巨大地すべりの冠頂に近い斜面である（図6. 4参照）。地すべり斜面の直下では噴気が噴き出しており、湯治小屋などが建てられていた。そのため、地すべり斜面の不安定化にこの噴気による変質作用が関与した可能性が考えられる。澄川地すべり調査の後に訪れたときも、地すべり斜面下部では水蒸気の噴出が認められた（写真7. 2）。

発生場所が澄川地すべりに近く、また発生時期も同じ様に融雪期であることから、噴気による変質作用で斜面の強度が次第に低下していたところに、融雪による地下水位の上昇が誘因となって地すべりが発生したと考えられる。
