口絵 1 二迫川上流，荒砥沢ダムの直上で発生した巨大地すべり全景（共同通信社提供）

**Fig. 1** Gigantic landslide upstream from the Aratozawa Dam on the Nihama River (Kyodo Press).

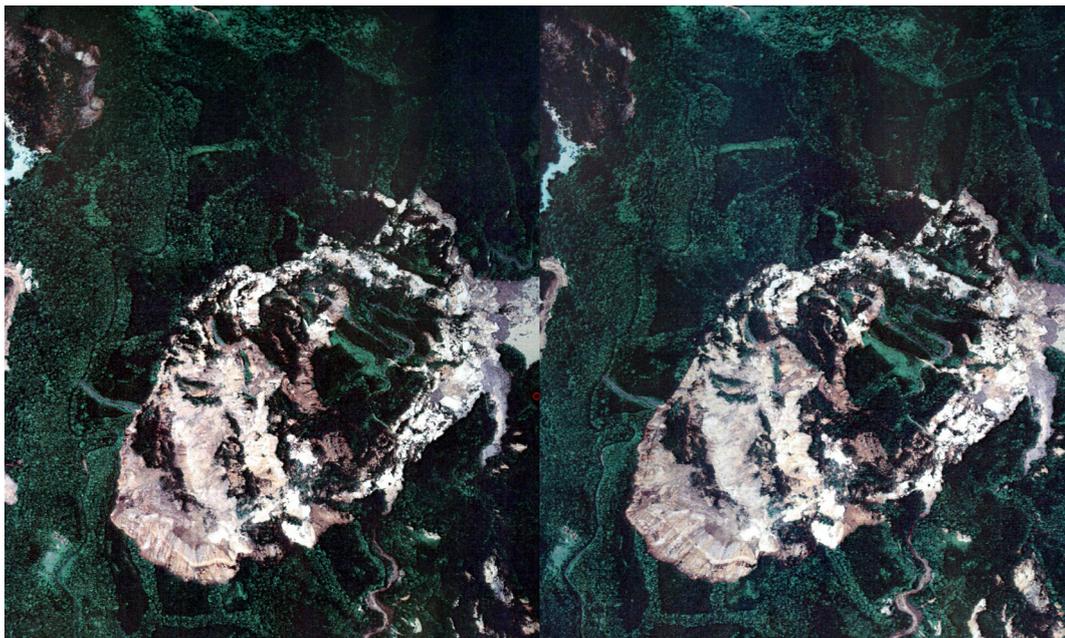
口絵 2 荒砥沢地すべりの垂直空中写真ステレオペア (アジア航測撮影)  
Fig. 2 Aerial photograph of the Aratozawa landslide (stereo pair).

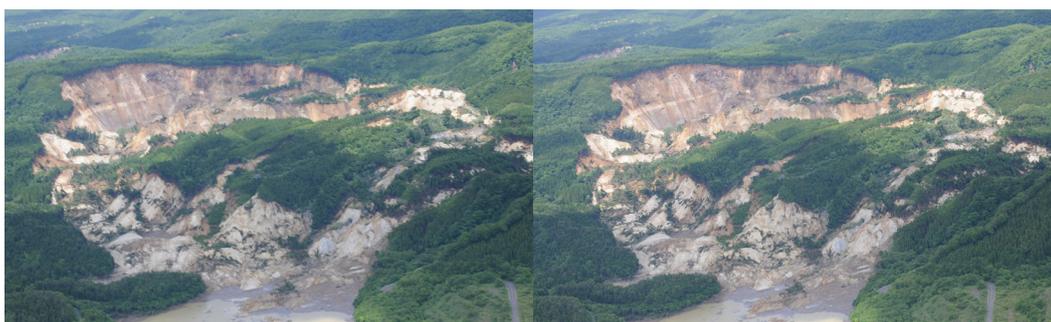
口絵 3 荒砥沢地すべりの斜め空撮写真ステレオペア (撮影：井口隆)  
Fig. 3 Bird's eye photograph of the Aratozawa landslide (stereo pair).

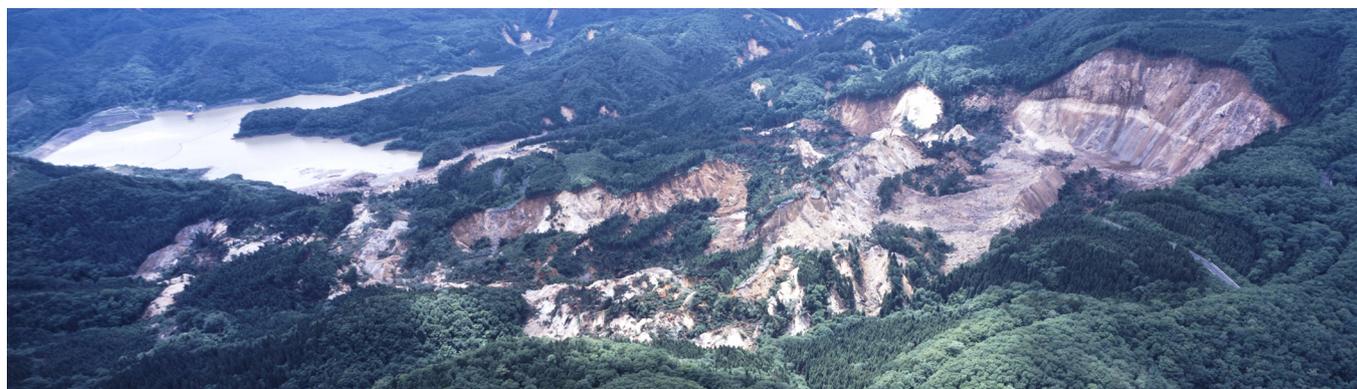
口絵 4 荒砥沢地すべりの斜め空撮写真 (撮影：井口隆)  
Fig. 4 Bird's eye photograph of the Aratozawa landslide.

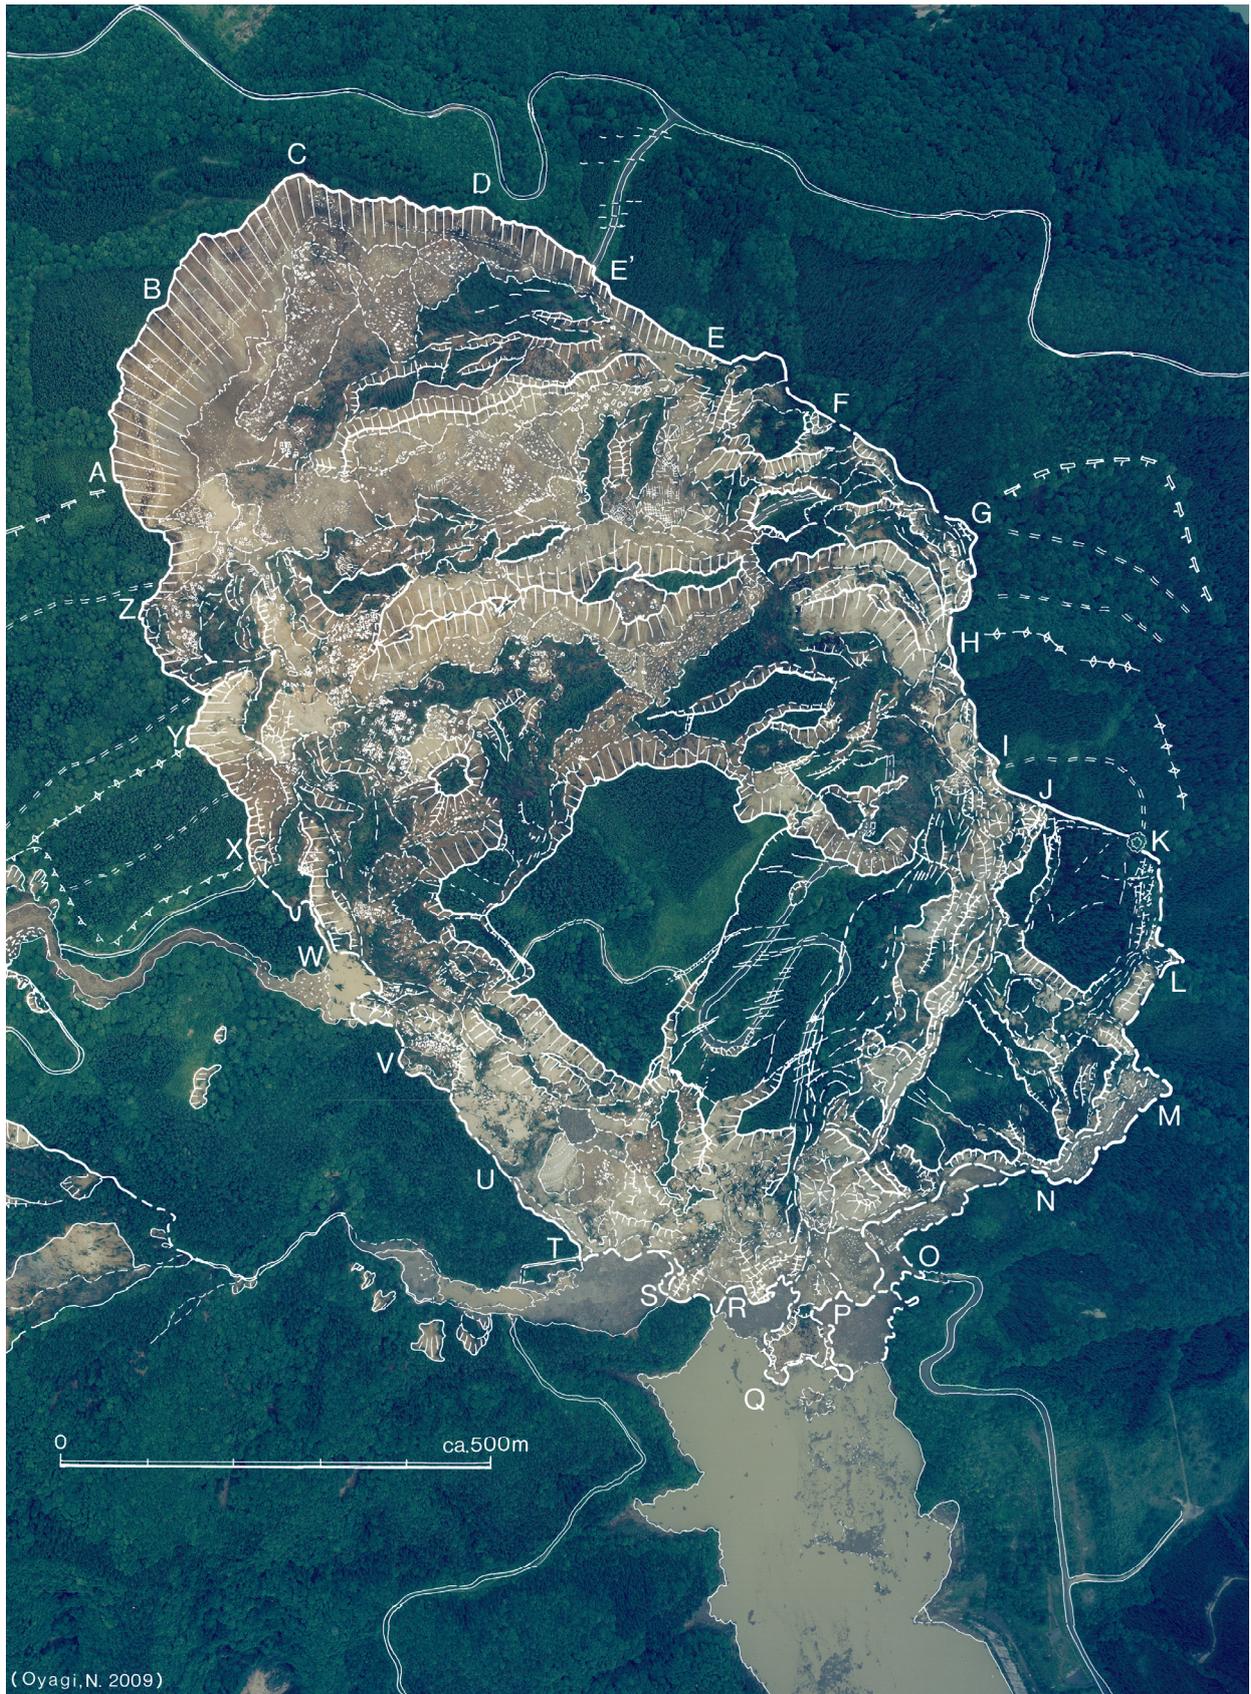
口絵 5 宮城県栗原市荒砥沢地すべりの変動判読図 (判読：大八木規夫，写真：アジア航測撮影)  
 Fig. 5 Air-photograph interpretation map of Aratozawa landslide (by Norio Oyagi).

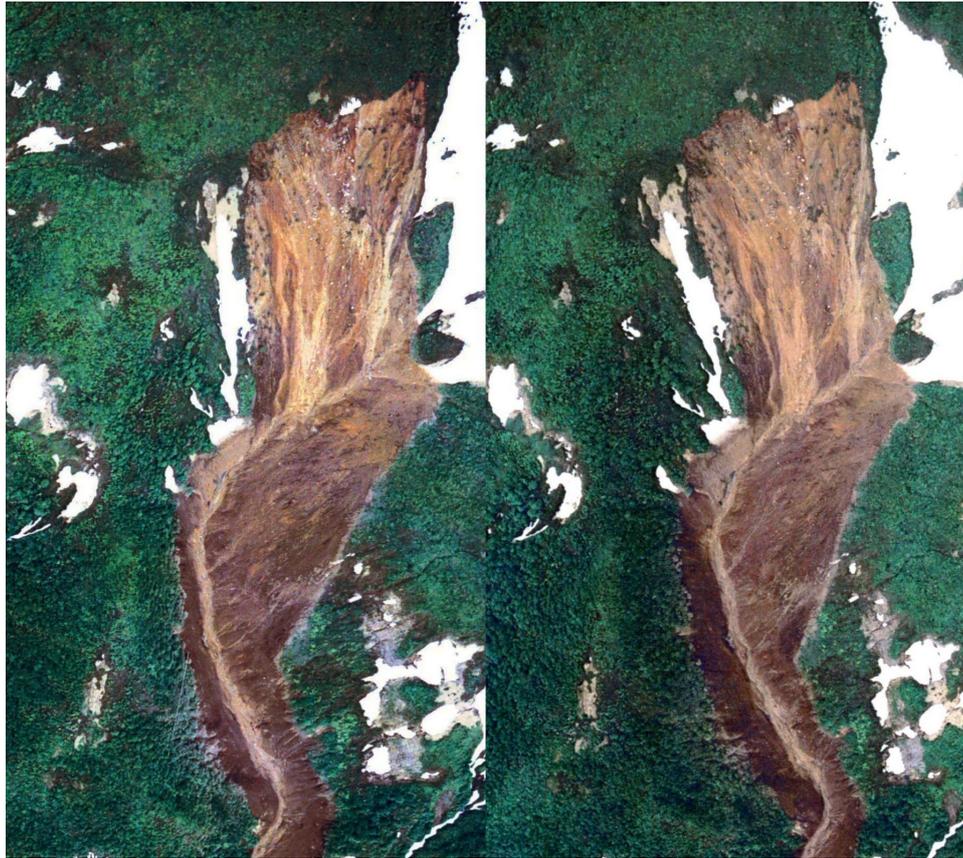
口絵7 駒ヶ岳の湯温泉を襲った土石流の起源である栗駒山山腹の地すべり（アジア航測撮影）  
**Fig. 7** Landslide in the Mt. Kurikoma hillside, which is the beginning of an debris flow, when a hot spring in Akita Komaga-take was struck (Asia Air Survey).

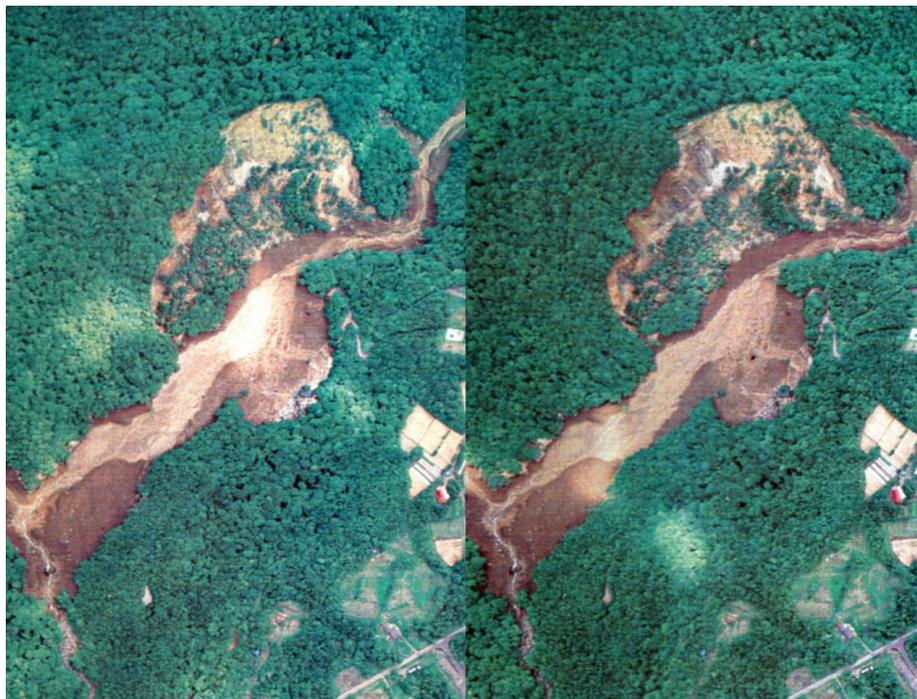
口絵8 駒の湯温泉付近の土石流による被災状況（アジア航測撮影）  
**Fig. 8** Aftermath of the debris flow shown around Komanoyu hot spring (Asia Air Survey).

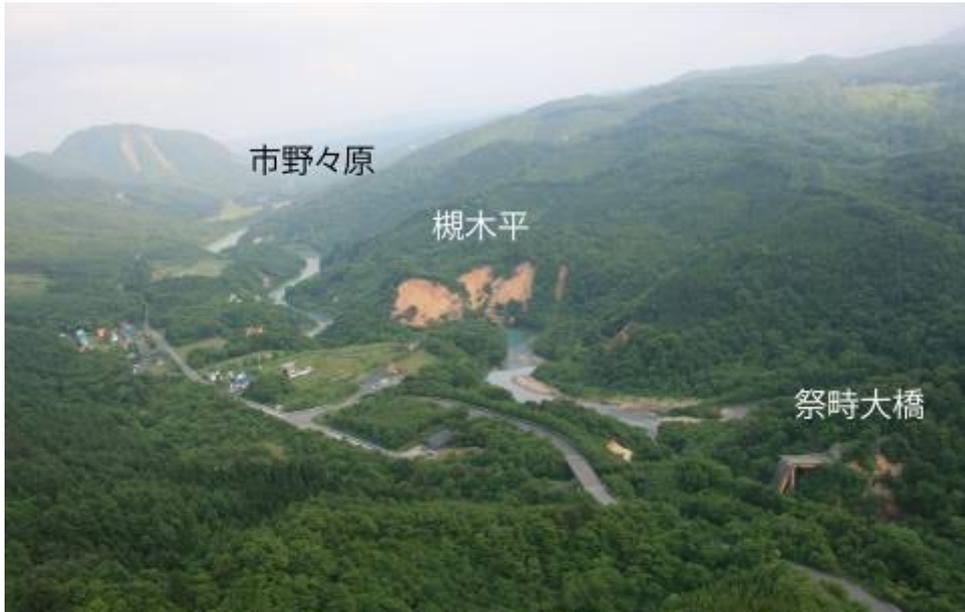
口絵 9 2008年岩手・宮城内陸地震により落橋した祭時大橋と槻木平，市野々原において河道閉塞の生じた磐井川（岩手県一関市）（撮影：青井 真）  
**Fig. 9** Matsurube Bridge and Iwai River (Ichinoseki City, Iwate Prefecture).

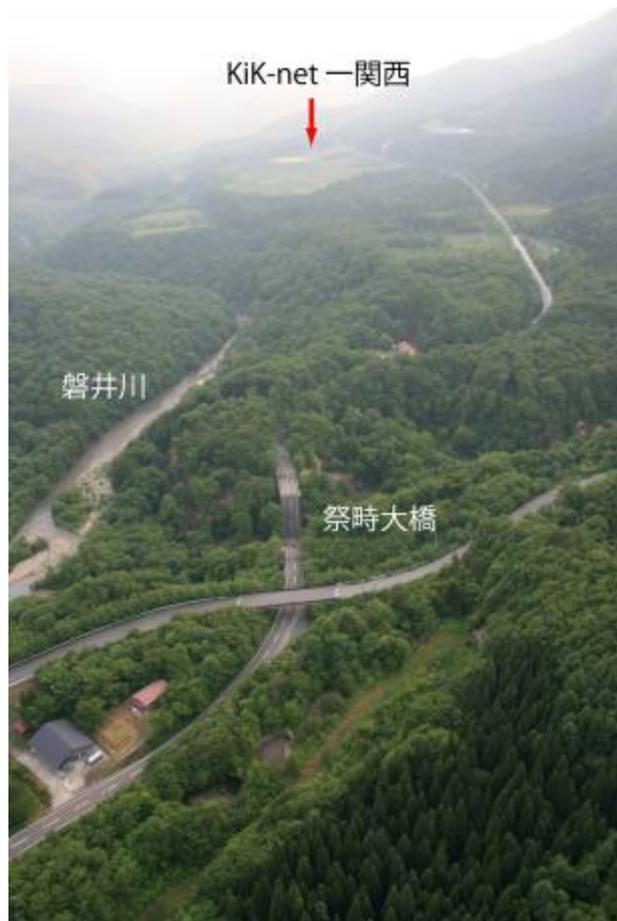
口絵 10 祭時大橋と KiK-net 一関西観測点（撮影：青井 真）  
**Fig. 10** Matsurube Bridge and KiK-net West-Ichinoseki observation station

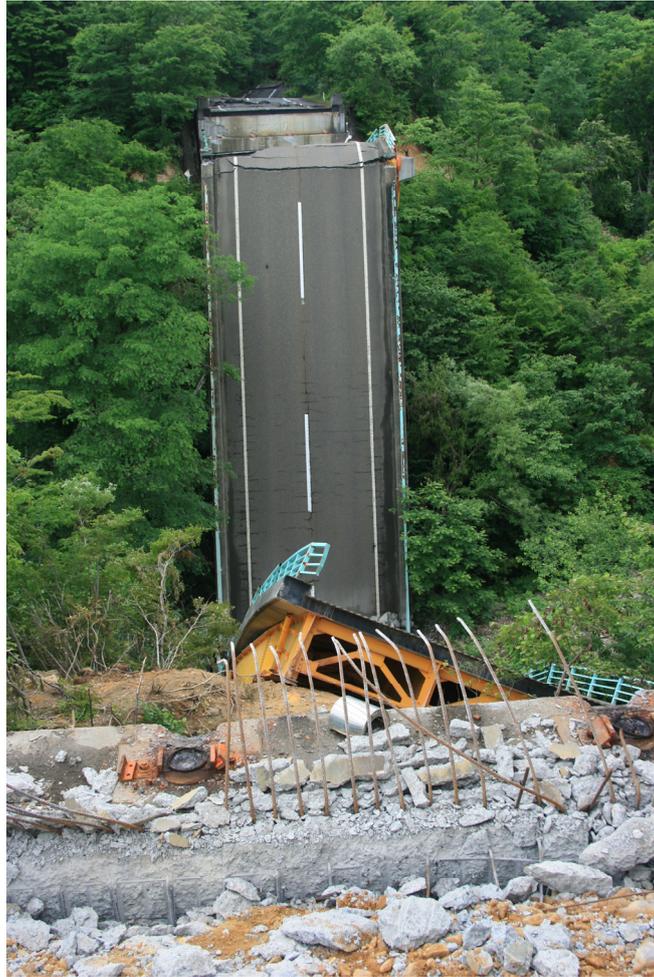
口絵 11 祭時大橋の近景 (撮影：青井 真)  
Fig. 11 Close-up view of Maturube Bridge.

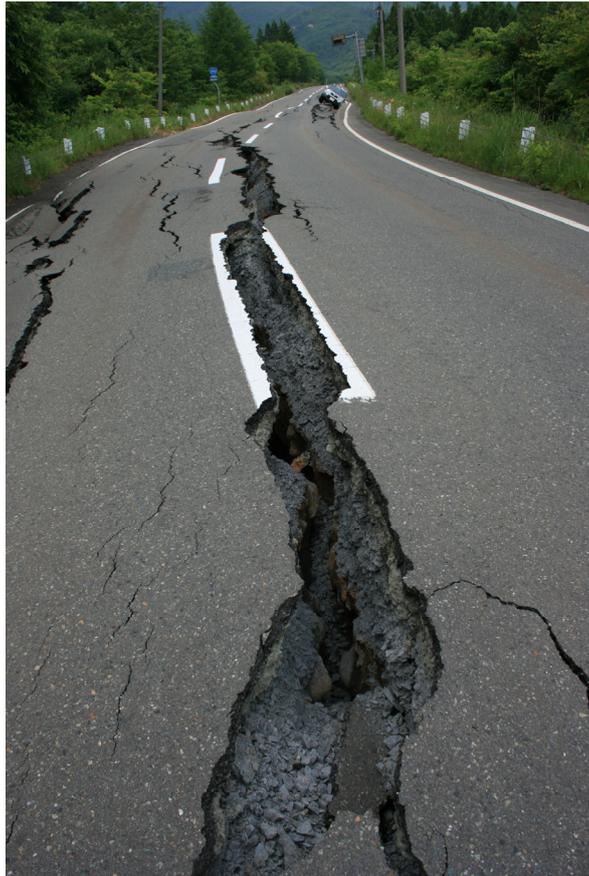
口絵 13 岩手県一関市祭時の国道 342 号線に見られた地割れ (撮影：青井 真)  
Fig. 13 Crack on the Route 342 at Maturube near KiK-net West-Ichinoseki station.

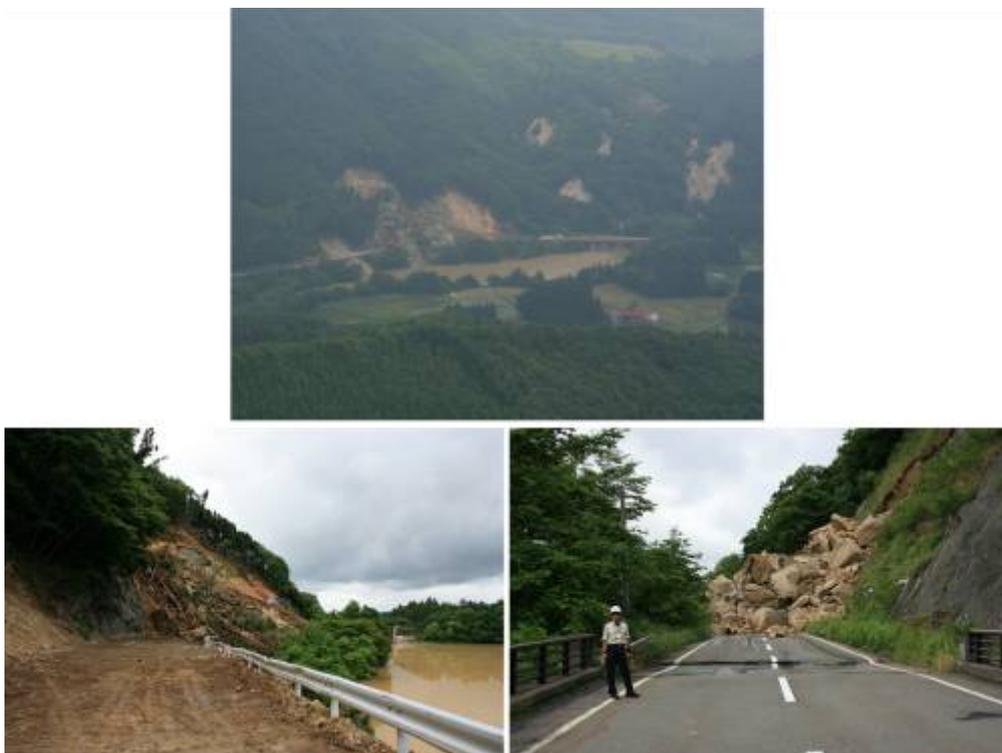
口絵 14 岩手県一関市矢櫃ダム左岸の岩盤崩落 (撮影：青井 真)  
Fig. 14 Rock block failure at Yabitsu Dam (Ichinoseki City, Iwate Prefecture).

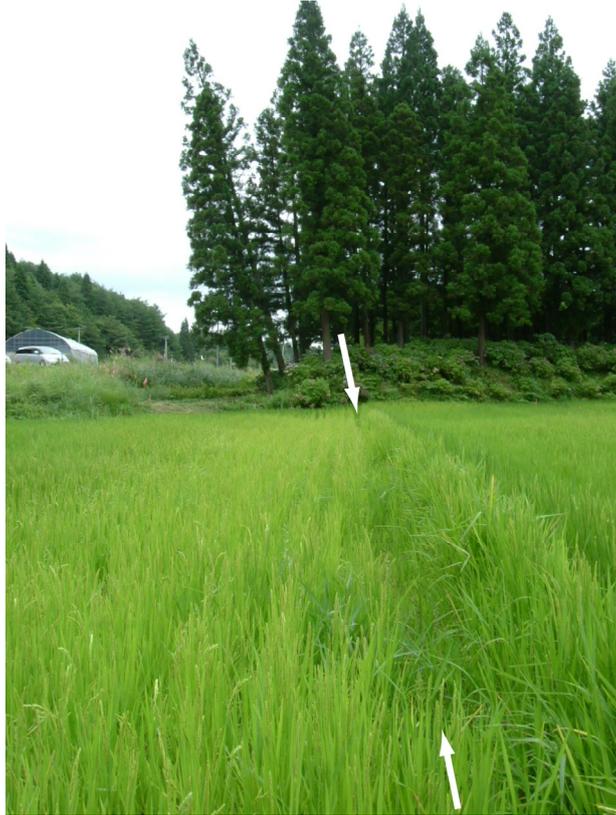
口絵 16 岩手県一関市柵木立地区にて出現した地表断層。水田中の矢印で挟まれた部分に上下の食い違いが見られる。断層は奥の木立を通り越して続いており、この食い違いのために木立の最も左に位置する2本の木が傾いている。(撮影：鈴木 亘)

Fig. 16 Surface rupture observed at Hanokidachi (Ichinoseki City, Iwate Prefecture). Linear vertical offset is found in the rice field as indicated by the white arrows.

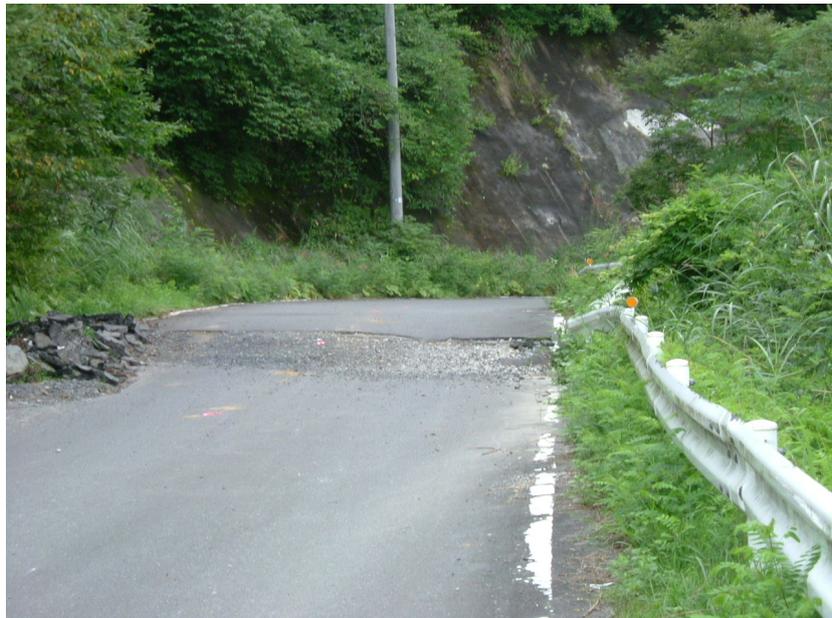
口絵 17 宮城県栗原市荒砥沢ダム右岸の道路に出現した地表断層 (撮影：鈴木 亘)

Fig. 17 Surface rupture observed at Aratozawa Dam.
