## 平成21年7月中国・九州北部豪雨における山口市大歳地区浸水災害の特徴

### Characteristics of Flood Disaster in the Otoshi District, Yamaguchi City by the Chugoku-Kyushu-Hokubu Heavy Rainfall in July 2009

**Key words** : Fushino River, Flood disaster, Heavy rainfall, Asada Purification Plant, Otoshi District

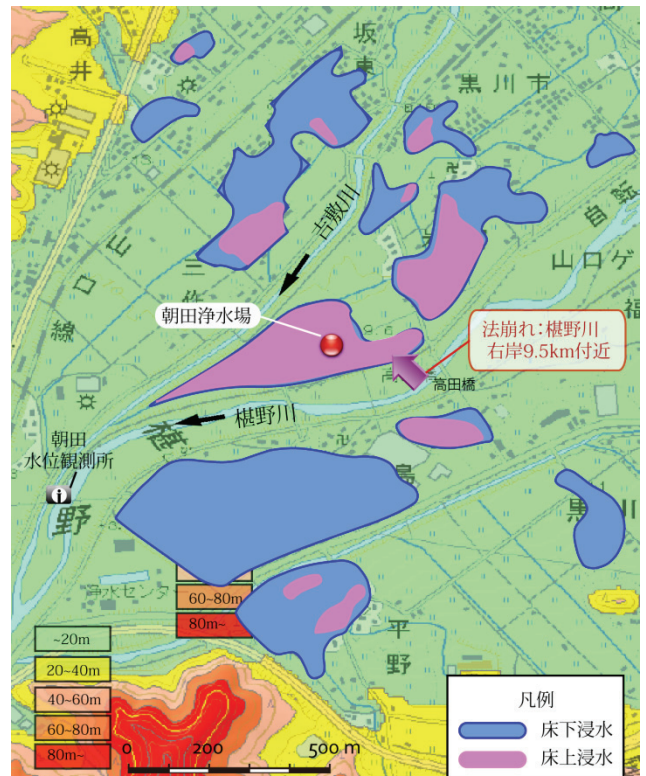
図7は山口市の調査による大歳、平川地区における建物浸水の状況を示している。樫野川の河口から約9.5 kmの高田橋付近で堤防の法崩れが発生し、床下浸水170戸、床上浸水100戸、田畑冠水約50 haの被害が出た(国土交通省, 2009)。図8に矢原河川公園付近の樫野川の洪水後の状況を示す。

図 7 大歳、平川地区浸水状況（山口市提供資料を編集）  
Fig. 7 Flooded area in the Otoshi and Hirakawa Districts.

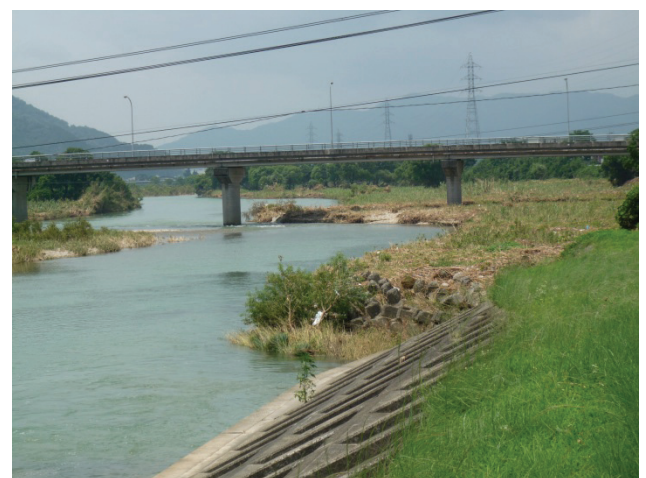
図 8 矢原河川公園付近の樫野川の洪水後の状況  
Fig. 8 Condition of Fushino River after the flood near Yabara Riverside Park.

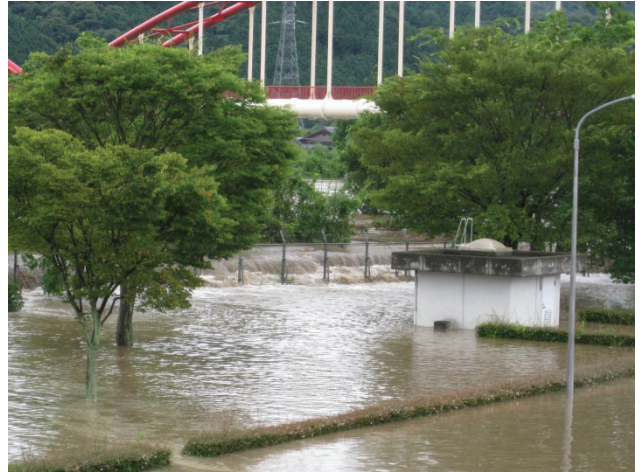
朝田浄水場は樫野川と支流の吉敷川の合流地点手前の2本の川に挟まれた中州のような地帯の先端に位置する。21日の朝田水位観測所付近における樫野川の水位は、降雨が始まる午前6時で約1.4 m、午前11時に氾濫危険水位の5.6 mを越え、12時35分に越水が始まり、14時頃には朝田浄水場敷地内での浸水深が1 m以上に達したとみ

られる（図 9，図 10）。その後水位が下がり始め、16 時頃には地上部分の浸水がほぼ完全に引いた。朝田浄水場近傍の堤防は、約 200 m にわたって裏法面に小規模な崩れが確認できた（図 11）。

図9 朝田浄水場の浸水状況

Fig. 9 Flood water overflowing from the Fushino River near the Asada Purification Plant.

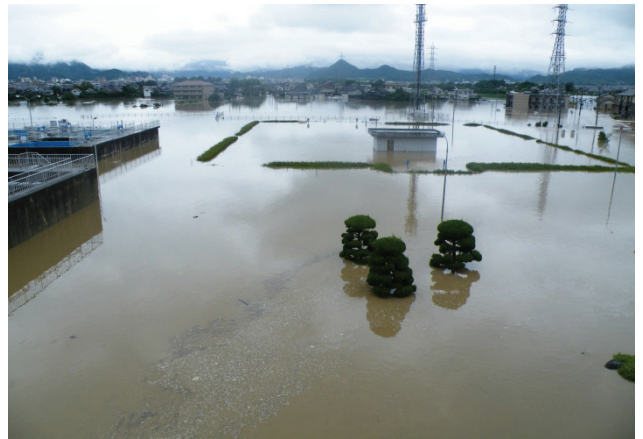
山口市内 7 か所の配水池に送水する朝田浄水場は、管理本館や機械棟の地下部分が浸水し、貯水池、浄水池等に雨水が流れ込み、送水ポンプが機能停止の状態に陥る等深刻な被害を受けた。浸水開始後の 13 時に朝田浄水場から関連各企業に招集をかけ、21 時過ぎにポンプ室の排水作業が開始された。被災当初は完全復旧まで早くても 10 日から 2 週間かかると予測されていたが、各方面の努力によって 27 日の 18 時過ぎから順次送水を再開し、29 日の夜 23 時 20 分までに全給水対象地域の断水が解消された。

図10 朝田浄水場の浸水状況

Fig. 10 Asada Purification Plant was flooded by flood water from the Fushino River.

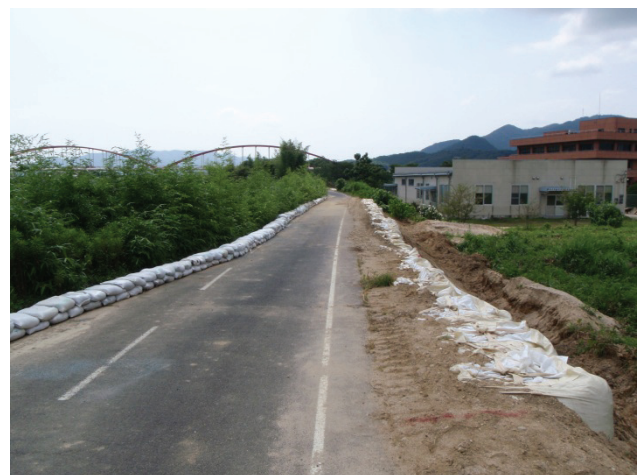
図11 朝田浄水場付近堤防の損害状況

Fig. 11 Condition of levee near Asada Purification Plant.

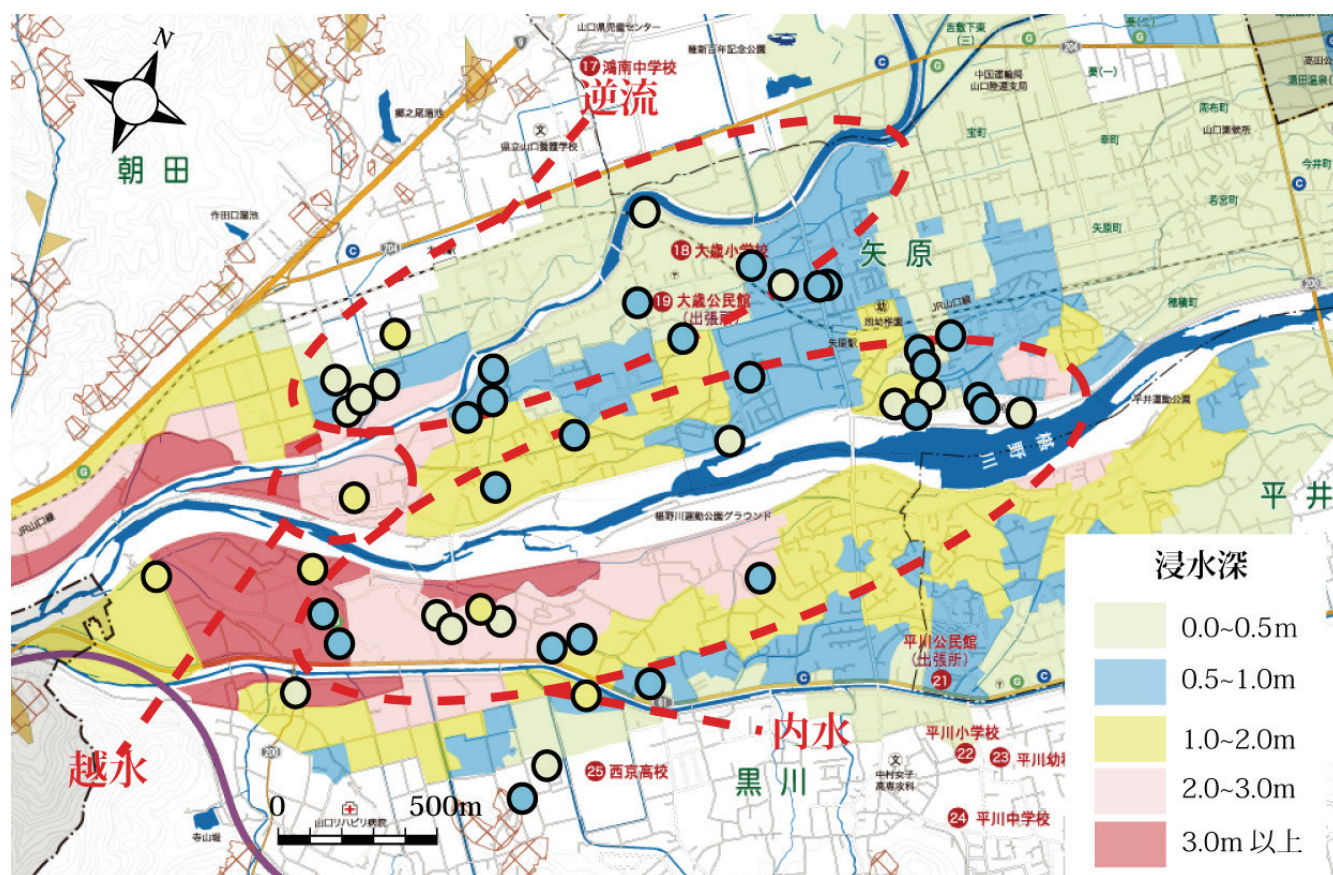
図 12 は浸水深に関する現地での痕跡調査、聞き取り調査の結果を山口市の防災マップ（山口市，2008）上にプロットしたものである。防災マップの浸水区域は、樫野川流域全体で日雨量 270 mm が降り、堤防が破堤したり溢れたりした場合に想定されたものである。基本的に浸水深の調査結果は防災マップの想定浸水深と一致するが、想定されていないのに浸水が発生したり、浸水深の大小が逆転したりする箇所も存在することが分かる。

この地区の浸水は場所によって 3 つのタイプに分けることができる。朝田浄水場が所在する樫野川と吉敷川の合流地点付近は樫野川の越水による浸水である。樫野川両側は、浸水開始時刻が早く、降雨ピークが過ぎてから引き始めたことから、内水氾濫によるものとみられる。また、朝田浄水場の地下部分が洪水のたまり場となり、さらなる被害の深刻化を食い止めたとも考えられる。一方、吉敷川周辺の浸水は樋門・樋管からの逆流が主な原因であると住民の証言から判明した。

図 12 大歳、平川地区の浸水深調査結果(背景地図は山口市防災マップより)

Fig. 12 Survey results of inundation height in the Otoshi and Hirakawa Districts.
