国道112号で発生した雪崩災害の調査と周辺の斜面積雪の安定性評価

Observations of the Avalanche Accident Occurred on Route 112 and Judgment of Avalanche Safety for the Surrounding Slopes

Key words : Field survey of avalanche, Avalanche defense, National road Route 112

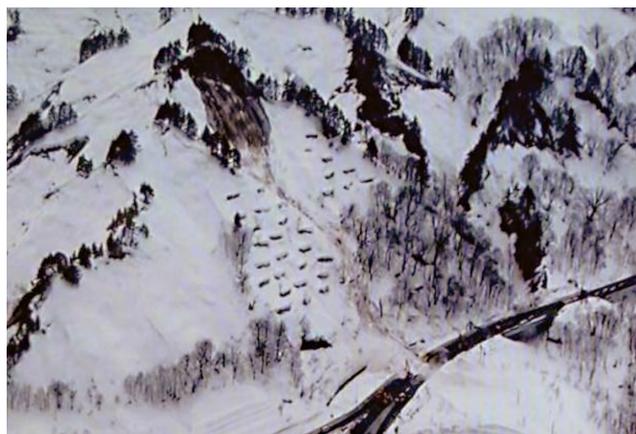
この雪崩は道路脇の防護柵を乗り越え、国道に幅約20m、長さ約30m、高さ最大約5mの規模で堆積した(図1, 2)。したがって、道路上のデブリの体積は約3,000 m³となる。後述の調査で判明したように、日本雪氷学会(1998)の分類による雪崩の種類は面発生湿雪全層雪崩であった。山形河川国道事務所によると、本斜面においては例年、小規模の表層雪崩が発生したことはあっても、このような大規模な全層雪崩が発生したことは1981年の道路運用開始以来なかったということである。

図1 雪崩全景(撮影:2月27日,山形放送)
Fig. 1 A whole view of the avalanche (Feb. 27, 2011 by Yamagata Broadcasting Co., Ltd.).

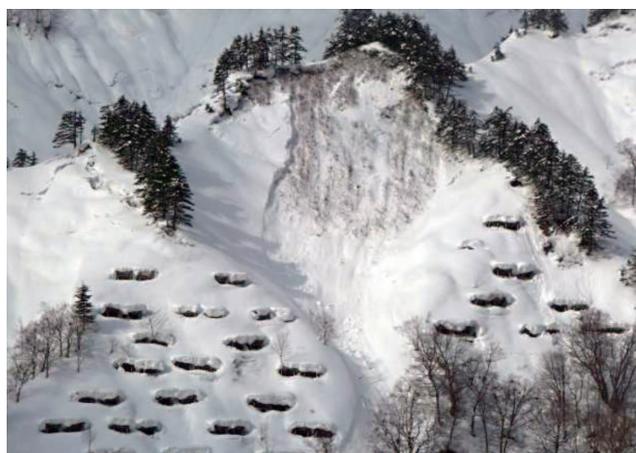
図2 雪崩発生区(撮影:3月2日,阿部孝幸)
Fig. 2 Release zone of the avalanche (Mar. 2, 2011 by Takayuki Abe).

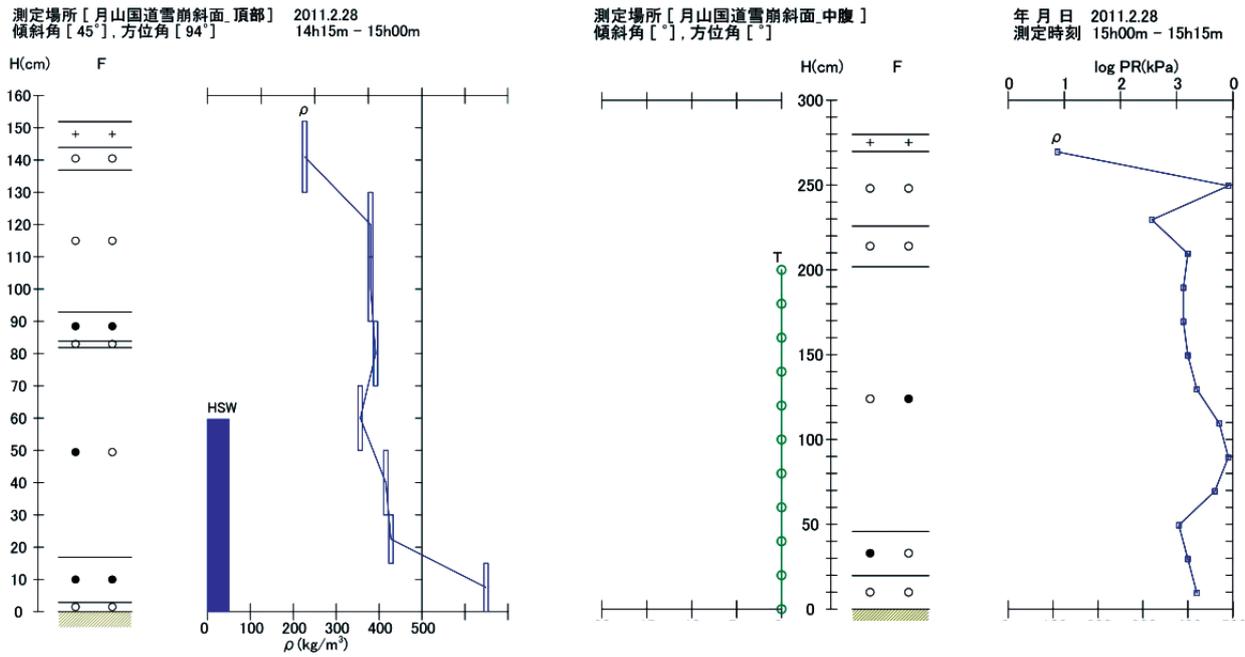
雪崩発生翌日、2月28日に発生区の地形、植生を調査するとともに積雪断面観測を行った。雪崩は標高590mから発生し、斜面長で約300m流下し、標高440mの道路を埋めて停止した(図3)。発生区は地面がほとんど露出し、疎らに生えた高さ約2mの灌木が立ち上がった状態になっていた(図4)。雪崩発生斜面の一部には積雪が残っていた(図4左側)。また、発生区の稜線には雪底が残っており、頂部の傾斜角は約45度で、下流ほど緩くなっていた。図3中A、B地点の斜面頂部および中腹で行った積雪断面観測によれば、全層平均密度は頂部、中腹とも約400 kg m⁻³と高く、雪温は0℃、すなわちぬれ雪になっており、一部にしまり雪が残っているものの、ほとんどがざらめ雪に変質していた(図5, 6)。ざらめ雪層の割合は頂部より中腹の方が多くなっていた。

図 5 雪崩斜面頂部(左)と中腹(右)での積雪断面観測結果(左右の縦軸スケールが異なることに注意)。頂部より中腹の方がざらめ雪(○印)の割合が多くなっている。F: 雪質, ρ : 密度, T: 雪温, HSW: 積雪相当水量

Fig. 5 Profiles obtained by snow pit observation at the top (left) and middle (right) of the slope where the avalanche occurred (each vertical axis has different scale). Ratio of total thickness of snow layers classified as melt forms (○) at the top is larger than that at the middle. F: grain shape, ρ : density, T: snow temperature, HSW: water equivalent of snow.

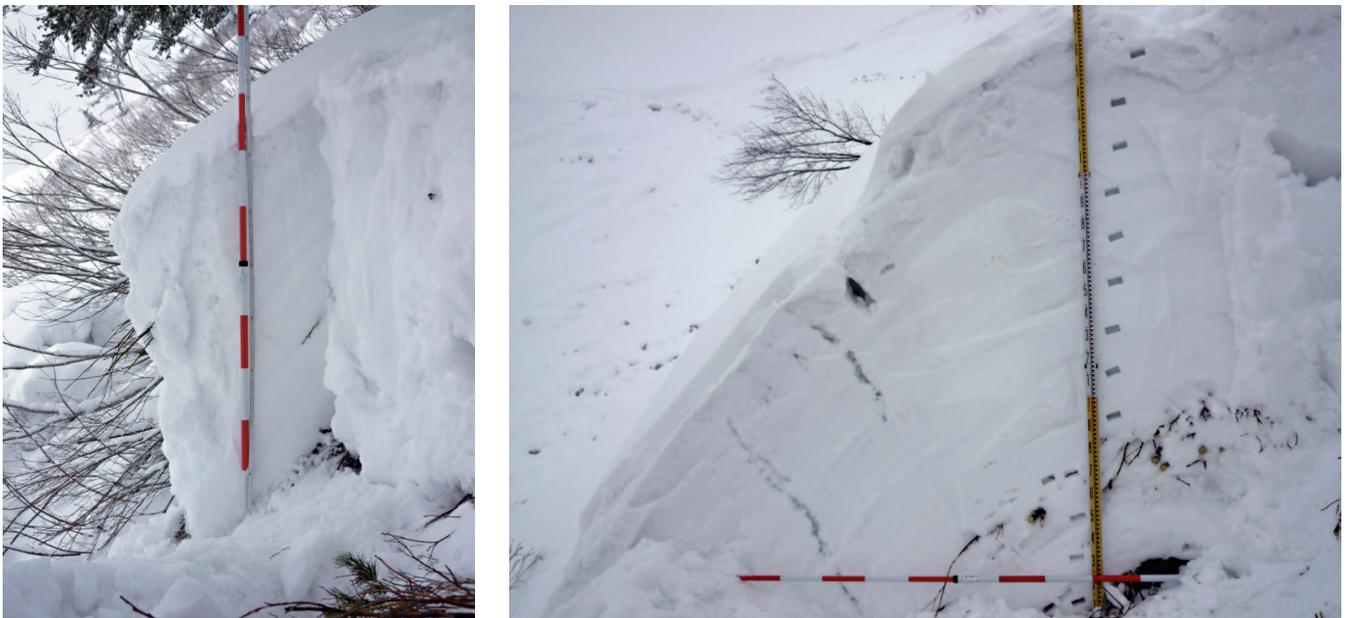
以上のことから、雪崩の種類は面発生湿雪全層雪崩と判定した。なお、図3中A地点は、ちょうど雪崩発生区の上破断面である(図6左)。同B地点では斜面積雪のグライドやクリープにより縦方向のクラックができていた(図6右)。

図 6 雪崩斜面頂部の破断面(左)と中腹(右)の積雪断面写真。右の写真には斜面に対して縦方向のクラックが見える。

Fig. 6 Photographs of cross section of snow cover at crown surface of the avalanche (left) and at the middle of the slope (right). Vertical cracks appear in the cross section at the middle.

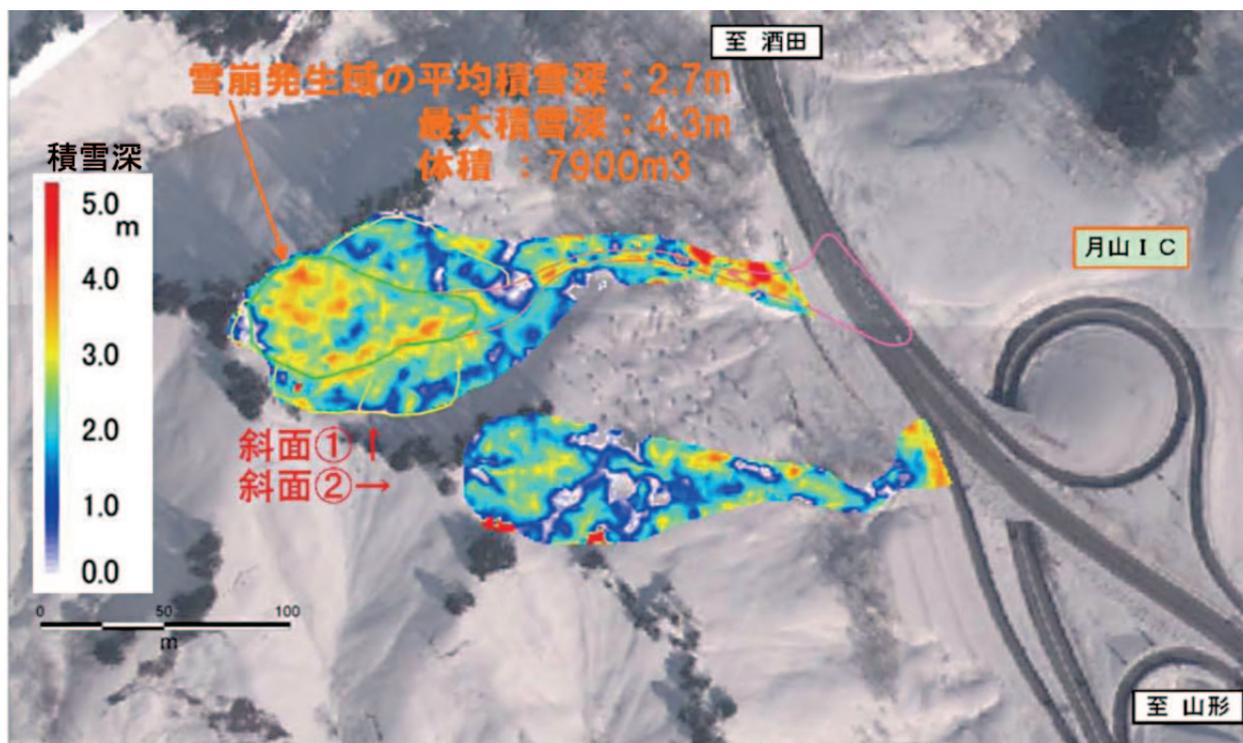
図7 2011年2月23日の積雪深分布（計測：新庄河川事務所）

Fig. 7 Horizontal distribution of snow depth on the avalanche slope ① and its neighbor slope ② on Feb. 23, 2011 (Laser profiling image obtained by Shinjo River Office).

2月23日のレーザープロファイラー計測によると、この斜面の頂部付近の傾斜角は33°と斜面①に比べて緩く、割合平滑な形状となっている(図13)。また、国道を基準にした斜面規模で見ると、斜面①の比高差155mに比べて、斜面②のそれは117mと小規模である。また、図7の積雪深分布からは、斜面①の平均積雪深2.7mに比べ、斜面②では1.6mとかなり少ないことが判明した。しかし、見通し角24°で斜面頂部から全層雪崩が発生すれば、高速道路のランプおよび国道に到達する恐れがあり、後述するように、万一の発生に備えて土嚢を設置した。

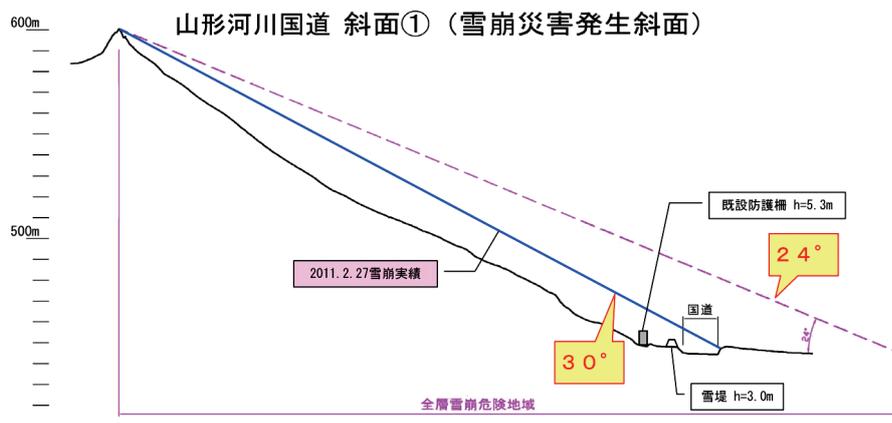
図7に雪崩が発生した斜面とそれに隣接する斜面の積雪深分布をカースケールで示す。また、図8には雪面の標高データを用いて作成した、同斜面における雪崩走路に沿った縦断面図を示す。これによれば、この斜面は頂部の勾配が 50° と急になっており、中腹にやや緩勾配の区間があることがわかる。今回発生した雪崩が堆積した道路末端からの見通し角は 30° であり、高橋の経験則（高橋、1960）による全層雪崩の到達範囲である 24° より急である。したがって、雪崩は障害物がなければさらに遠方まで到達した可能性があったが、道路脇の防護柵で減勢され、除雪により凹状になった国道に堆積し停止したと考えられる。

図8 雪崩発生斜面の縦断面図（計測：新庄河川事務所）

Fig. 8 Vertical section along the avalanche pass on the slope (obtained by Shinjo River Office).

2月27日の雪崩発生により全面通行止めとなったが、直ちに埋没車を確認しつつ除雪が行われ、当日17:30に終了した。雪崩が発生した斜面には一部積雪が残っていたが(図4左側)、傾斜が緩くはぼ安定していると判断された。ただし、発生区の上部にはまだ雪庇が残っており、これがブロック状に崩落する危険性が考えられた。しかし、雪崩発生後の斜面にはそれまで倒伏していた灌木が立ち上がっており(図4参照)、たとえ雪庇が崩落してもその灌木で勢いが低下し、道路まで到達することは無いと判断された。そこで、2月28日から3月5日にかけて高さ3mの雪堤を設置した(図8参照)。雪堤は、現地の積雪自体を用いるので応急措置としてよく用いられる工法である(町田, 2007; 石井ら: 2010)。なお、雪堤の上流側は除雪し、上から雪庇が崩落した場合の堆積容量を確保した。また、3月2日に雪崩監視センサーおよび警報装置を設置し、あらかじめ雪庇の崩落を察知できるようにした。

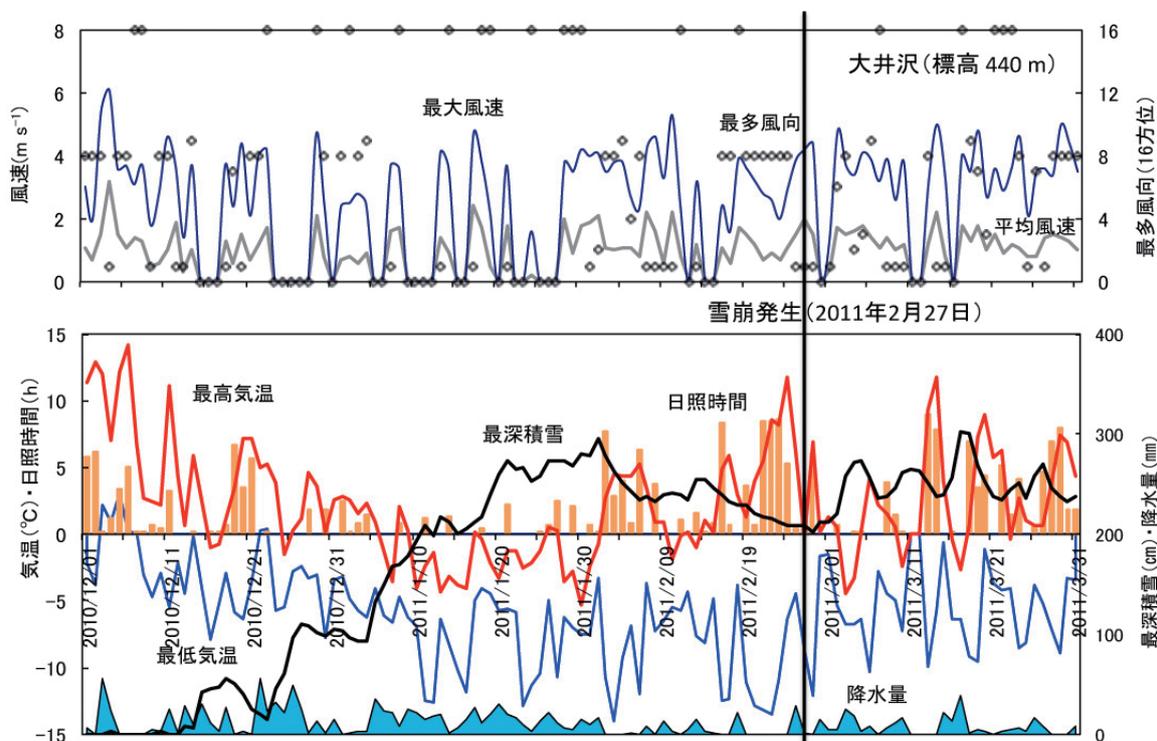
図 9 は雪崩発生箇所から 7.4 km 離れたところにある、アメダス観測点の大井沢における 2010 年 12 月 1 日～2011 年 3 月 31 日の気象データである。本観測点の標高は 440 m で、雪崩発生箇所の道路の標高とほぼ同じである。また、これより標高の高い雪崩発生区の気温は、気温遞減率 (0.6 °C / 100 m) を考慮すると、大井沢より約 1 °C 低いと推定される。同図によれば、最深積雪 (毎正時の積雪深の日最大値) は、296 cm を記録した 2011 年 2 月 1 日以降減少している。すなわち、最高気温が 0 °C 以上になり融雪が始まったことにより、雪面からしだいにざらめ化が進んでいたことになる。その後、最高気温は一旦は 0 °C 付近まで低下するものの、2 月 16 日から再び + になり、2 月 25 日には 28 mm の降雨があったことなどから、雪崩発生日には積雪層の大半がざらめ雪に変質していたと考えられる。上述したように、2 月 28 日の断面観測では積雪層のほとんどがざらめ雪であったことが確認されている。なお、2010/11 年冬期における大井沢の最大積雪深は 302 cm (起日 2011 年 3 月 17 日) で、この値は 1980 年以降の 31 年間の統計で 6 番目に多かった。

図 9 アメダス観測点大井沢における気象データの推移
Fig. 9 Variations of meteorological data at the Oisawa AMeDAS station.

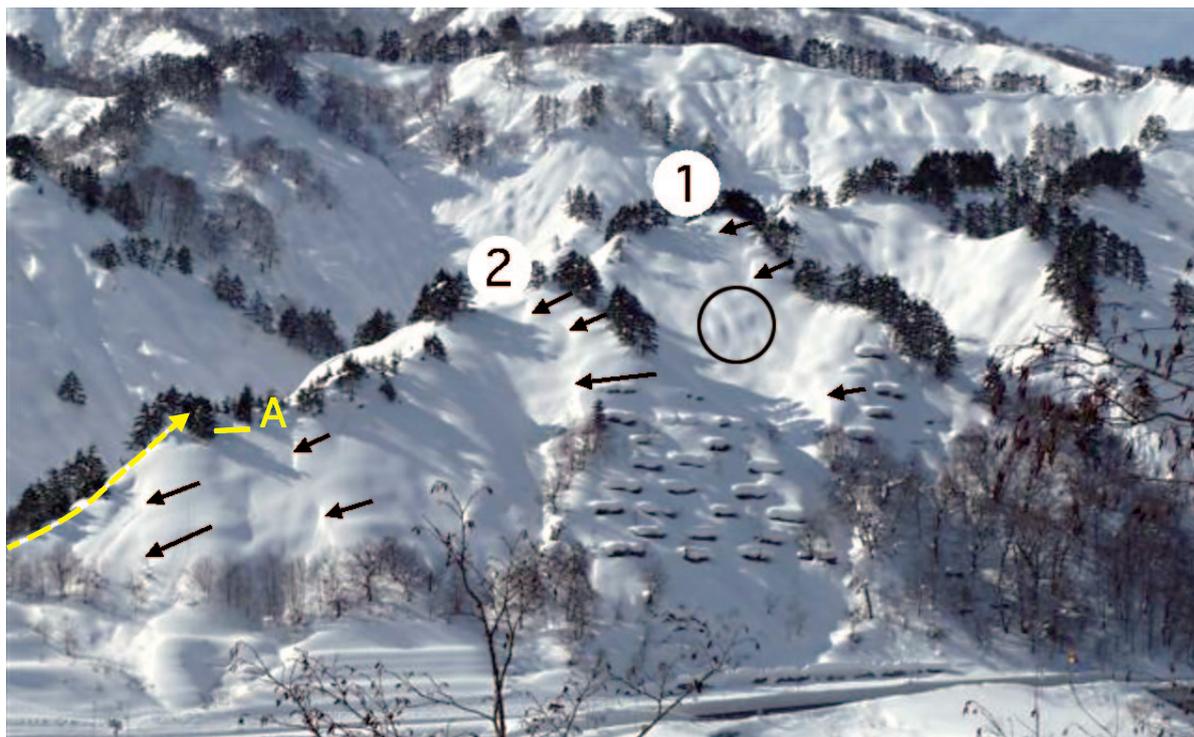
上述したように、積雪断面観測を実施した斜面頂部の積雪深は 1.52 m であったが、レーザープロファイラー計測によれば、発生区の平均積雪深は 2.7 m とかなり多かった。山形河川国道事務所によれば、この場所では時々表層雪崩は発生したことはあるが、このような大規模な全層雪崩が発生したのは初めてとのことである。図 10 は雪崩発生の 25 日前の 2011 年 2 月 2 日に撮影された雪崩斜面を含む周辺の斜面の雪面状況である。この日は快晴で日射が斜めから当たり、雪面の凹凸がはっきりと見えている。これによれば、稜線の風下側の一部に雪庇 (矢印) が見られ、特に風上側に樹木等の障害物が無い場所に大きく発達していることがわかる。また、雪崩発生斜面の中腹に小さなコブ (○印) が見られることから、すでにグライドが始まっていたものと推定される。しかし、斜面上部には明瞭なクラックはまだ生じていない。したがって、この段階では積雪はざらめ化が始まっておらず、斜面上の灌木により支持されており、雪崩発生には至らなかったものと推定される。なお、後述するように、前年の冬の同時期の写真では、すでに大きくグライドし、上部は地面が露出していたことが判明している。

図10 2011年2月2日における斜面積雪の堆積状況(撮影：阿部孝幸)．①は雪崩発生斜面，②は雪崩の発生が懸念された代表斜面．矢印は雪庇，○印はコブを表す．Aは3月2日の調査でクラックが観測された場所
 Fig. 10 Accumulation pattern of snow cover on slopes (by Takayuki Abe). ①: the avalanche slope, ②: its neighboring slope where another avalanche might occur. Arrow: snow cornice, ○: snow lump produced by snow gliding, A: observation point of cracks on Mar. 2, 2011.

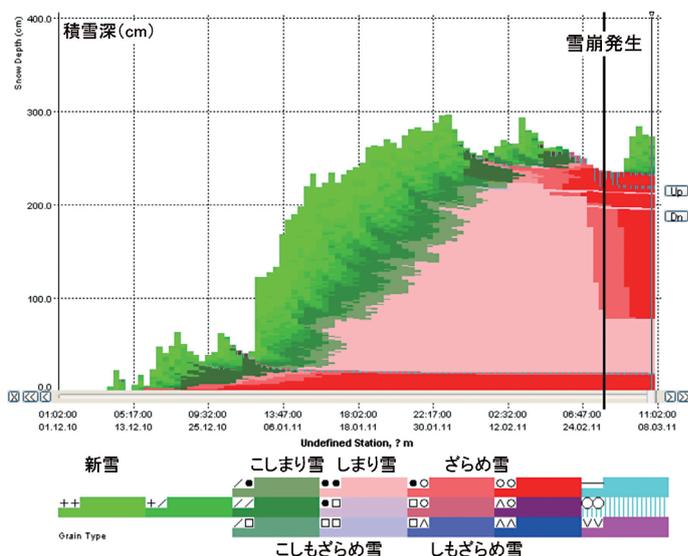
雪地帯を通る国道112号沿線ではさらに厚いしまり雪層が形成されていたと推定される。図11は、大井沢の気象データに基づいて、同斜面の雪質変化を積雪変質モデルSNOWPACK(平島ら, 2008)で算出したものである。これによれば、1月から2月中旬にかけて厚いしまり雪層が形成され、その後雪崩発生直前になって急速にざらめ化が進んだことがわかる。厚いしまり雪が形成される過程で表層雪崩が発生しなかったのは、降雪が続いた1月中の最高気温が0℃未満の真冬日となっており(図9参照)、弱層が形成されなかったためと考えられる。上述したように、2010/11年冬期における大井沢の最大積雪深は、過去6番目で、飛び抜けて多くなかったことから判断すると、今回の雪崩発生に至った要因は積雪量そのものよりも、その変質過程にあったというべきであろう。

図11 大井沢の気象データを用いて積雪変質モデルにより計算した2010年12月1日から2011年3月8日までの雪崩斜面における雪質変化

Fig. 11 Variation of grain types at the avalanche slope simulated by SNOWPACK model using meteorological data of the Oisawa AMeDAS station from Dec.1, 2010 to Mar.8, 2011.

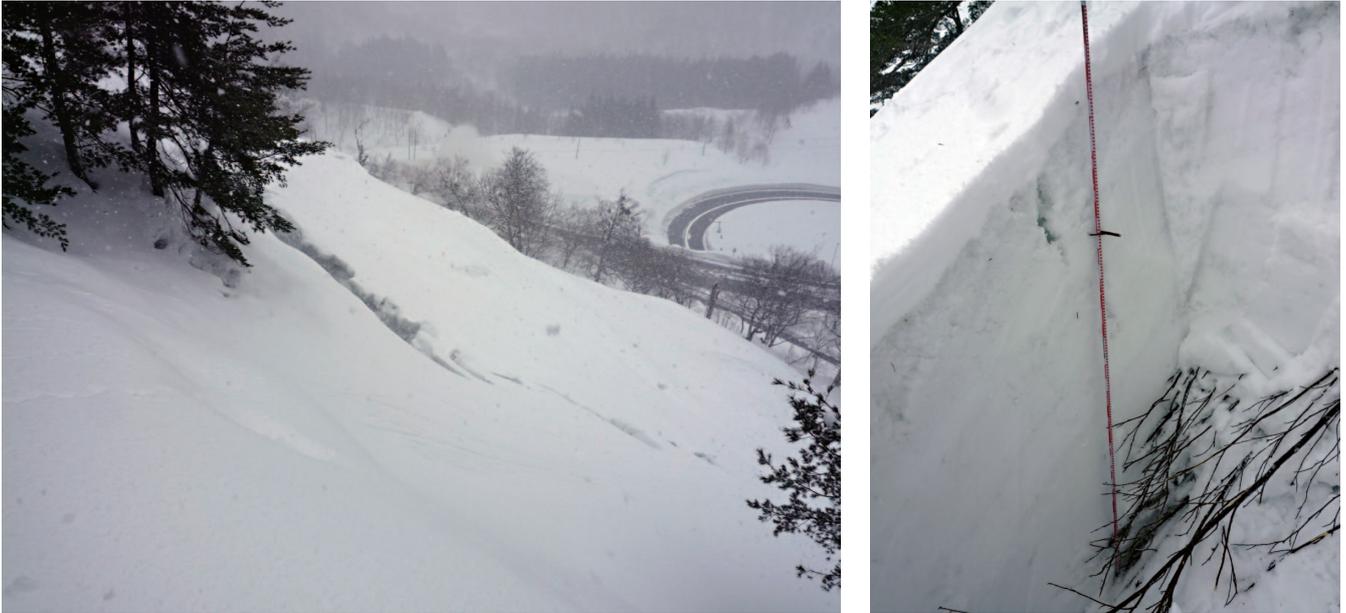
図 12 斜面頂部付近に観測されたクラック(左：地面まで達しているクラック，場所は図 10 中の A 地点，右：斜面途中に見られた新雪に隠された小クラック)
 Fig. 12 Cracks reached the ground at point A shown in Fig. 10 around the top of slope (left) and small cracks covered by fresh snow at the middle (right).

今回の雪崩の発生要因が、2月に入ってから最高気温が0℃以上になり雪面からざらめ化が進行したことにより、斜面積雪の支持力が低下し発生に至ったと推測したことは上で述べた。その後、3月の本格的な融雪期に入ると、支持力はさらに低下することが想定され、周辺の斜面の中で最も規模の大きな斜面②からの全層雪崩の発生が懸念された。そこで3月2日、斜面東側のルート(図10左側の点線)から斜面②への登攀を試みたが、途中多数のク

ラック(図12)が観測されたので、一帯の斜面積雪が不安定になっていると判断し、断念した。

隣接斜面の雪崩発生が懸念され、発生した場合には道路まで到達することが想定されたので、3月3日より高速道路月山ICのランプ部に1,200袋の土嚢による誘導堤を設置し、3月5日完了した。これを受けて、3月6日8:00国道112号を開放した。ただし、常時監視が不可能となる19:00から翌朝6:00までの夜間は通行止めとした。その後、3月17日、18日の現地調査により斜面積雪が安定化したという判断から、3月22日に夜間通行止めを解除した。一方、高速道路においては、同日土嚢の一部撤去を開始し、3月26日に西川～月山間の下り車線の通行止めを解除した。ただし、この時点での積雪深が270cmと斜面に多量に残っていたことから、安全を最優先し斜面側のランプは閉鎖を継続した。その後、融雪が進行したことにより、4月26日に全ての土嚢を撤去し、約2か月間にわたる交通規制を全て終了した。

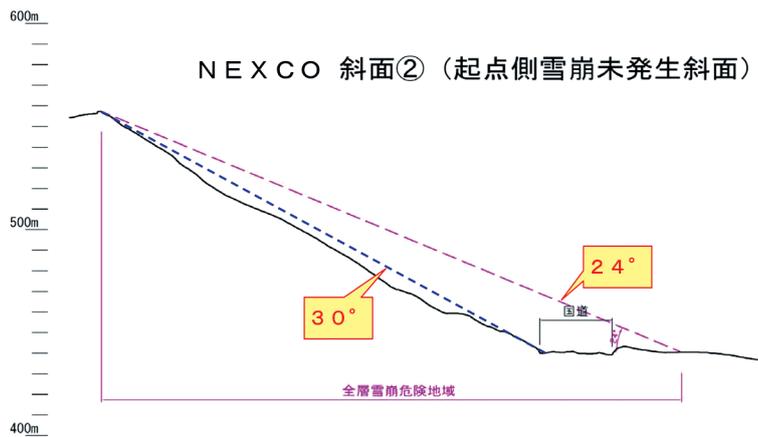
図 13 斜面②の縦断図(計測：新庄河川事務所)
 Fig. 13 Vertical section along the slope ②(obtained by Shinjo River Office).

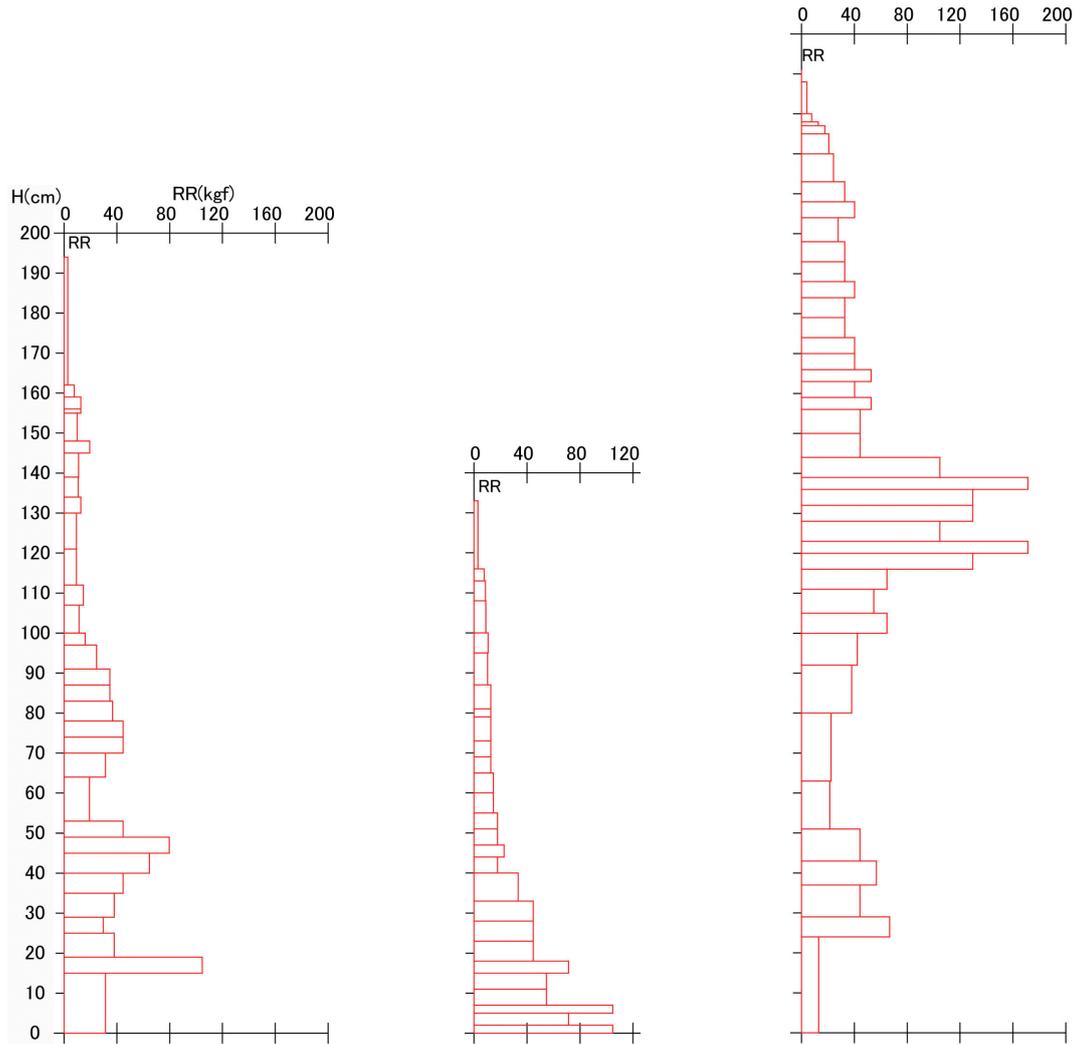
図14 異なる地点におけるラム硬度(RR)(左:平地, 中:中腹, 右:谷底部)
 Fig. 14 Ram hardness observed at the plane (left), middle (middle) and bottom (right) of the slope.

積雪がグライドにより底部で収斂し割合安定していることが知られている(町田, 2007)。これを確認するために、2011年4月22日、斜面②において谷中腹と底部およびその下の平地でラム硬度を測定した(図14)。ラム硬度は雪面から積雪層の硬度、いいかえれば強度を容易に測定することが出来る。これによれば、谷底部では平地、中腹に比べて積雪が深くラム硬度も大きくなっていることがわかる。このことから、谷底部の深くしかも強度の大きな積雪の存在は、それより上方の積雪を支える条件を備えており、全層雪崩の発生を抑える作用があるといえる。ただし、この仮定は積雪底部における摩擦係数によって変わると考えられ(中俣, 1962)、これについては今後の研究課題である。

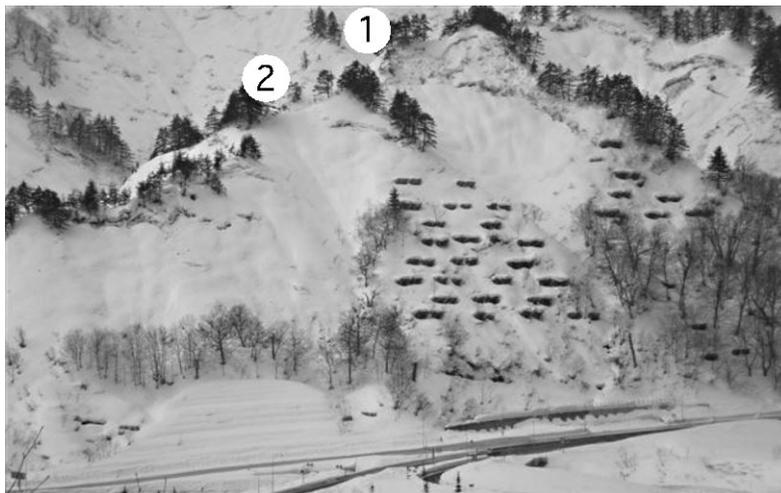
斜面①で雪崩が発生しなかったのは、図15.1からわかるように、2010年2月11日には斜面上部の地面が露出していることから、斜面積雪がグライドによりずり落ちてすでに安定した状態になっていたためである。前述したように、2010/11年冬期は、寒冷と多雪により大量の積雪が斜面に取り付いており、不安定要素を残したまま融雪期を迎え、雪崩の発生に至ったものと考えられる。

図 15.1 斜面積雪の堆積状況（撮影：2010 年 2 月 11 日，阿部孝幸）
Fig. 15.1 Accumulation pattern of snow cover on the slopes (Feb. 11, 2010 by Takayuki Abe).

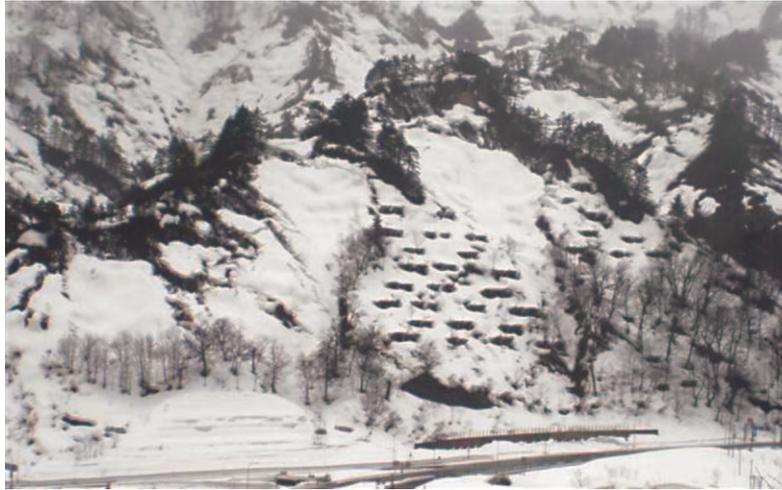
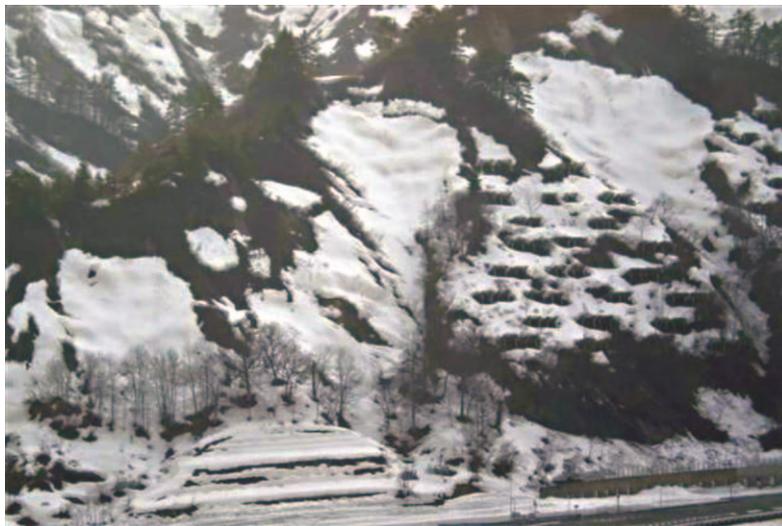
図15は、前年の2009/10年冬期における同斜面の融雪状況の推移を捉えたものである(撮影者:阿部孝幸)。これによれば、斜面①、②共に積雪は、融雪末期(図15.4, 15.5)においても崩落することなく逆三角形の形状を保ったまま残っていることがわかる。なお、2009/10年冬期の

図 15.4 斜面積雪の堆積状況 (撮影：2010年4月2日，阿部孝幸)
Fig. 15.4 Accumulation pattern of snow cover on the slopes (Apr. 2, 2010 by Takayuki Abe).

図 15.5 斜面積雪の堆積状況 (撮影：2010年4月19日，阿部孝幸)
Fig. 15.5 Accumulation pattern of snow cover on the slopes (Apr. 19, 2010 by Takayuki Abe).
