## 大雪で破損した膜構造建築物周辺の積雪調査

### Snow Survey Around a Damaged Membrane Structure Caused by Heavy Snowfall

A heavy snowfall event near the Pacific Ocean was caused by a cyclone that passed through the south coast of Honshu on February 14–16, 2014. The membrane of the roof of Shellcom Sendai in Izumi Ward, Sendai City was damaged by the heavy snowfall at about 10:00 JST on February 16, 2014. We concluded that the cause of the membrane damages of the roof was due to snowdrift caused by strong wind and partial snowfall.

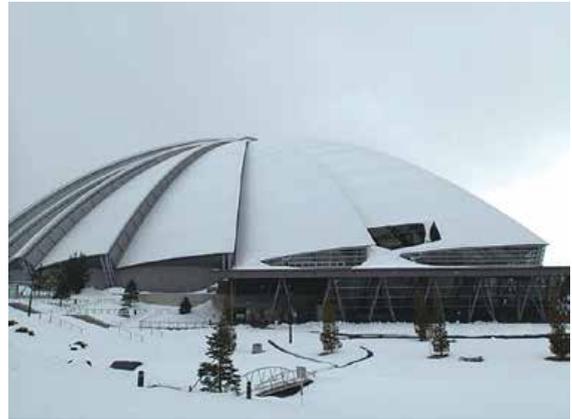
2014年2月14日～16日にかけて、本州南岸を発達した低気圧が通過し、太平洋側各地で大雪となった。仙台市泉区にあるシェルコムせんだいは2014年2月16日午前10時ごろ、東側出入口付近のシート状の屋根が縦5メートル、横10メートルにわたり破損した。破損部分には3～4メートルの積雪があり、重みで裂けたとみられる。けが人はなかった。(河北新報ホームページ2014年2月18日より)。

図3 破損箇所と周辺の状況(北東側から撮影)

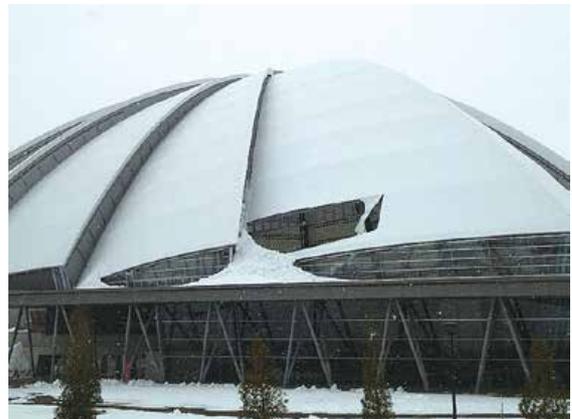
図4 破損箇所(北北東側から撮影)

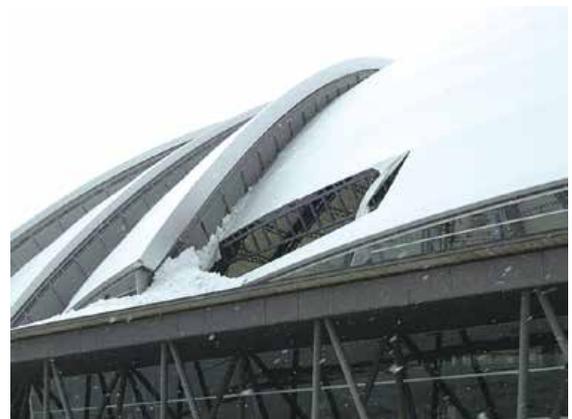
図5 破損箇所の拡大写真(北側から撮影)

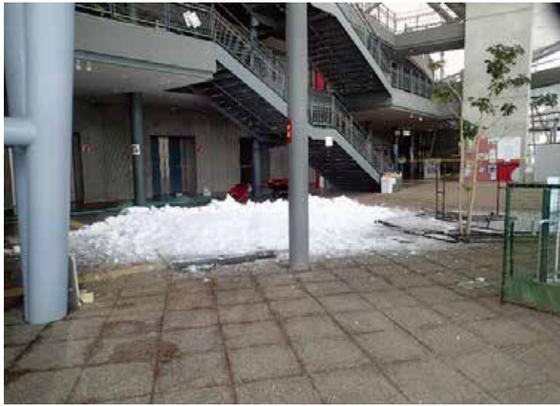
図6 建物内部(屋外からガラス越しに撮影)  
Fig. 6 Picture inside of a damaged membrane structure, Shellcom Sendai; taken from outside.

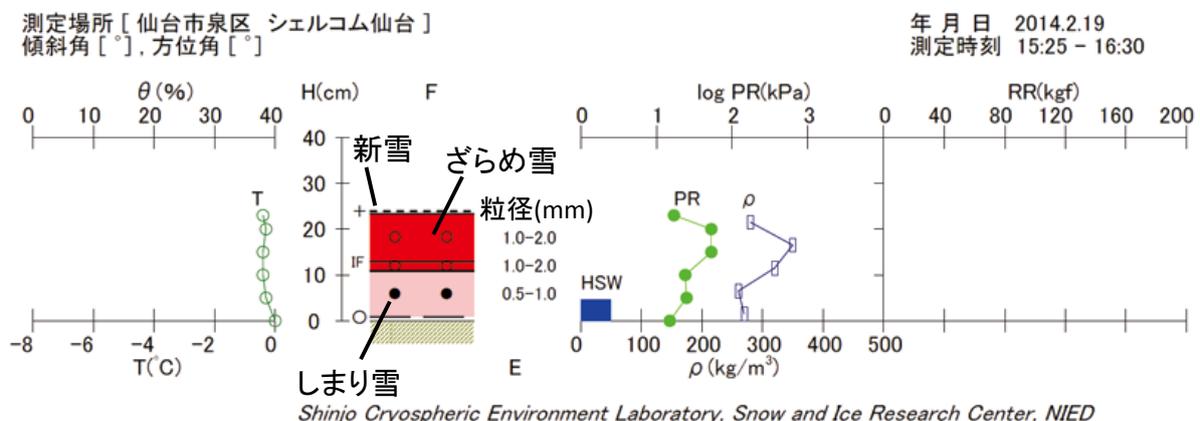
図7にシェルコムせんだいの建物南東側の平坦地で実施した積雪断面観測結果を示す。積雪深は24 cmで、地表から11～23.5 cmはざらめ雪であったが、地表から1～11 cmにはしまり雪が残っていた。このことから、15日の降雪が降り止んだ後、気温が上昇して積雪表面から融解が生じたものの、融雪水は地表まで達せず、19日の調査時には、降雪時の積雪重量はほぼ当時のまま保存されていたと判断できる。なお、積雪表面の23.5～24 cmは19日に降ったばかりの新雪であった。積雪断面観測の密度と積雪深から算定した積雪重量は71 kg/m<sup>2</sup>(積雪荷重0.7 kN/m<sup>2</sup>)である。建築基準法で定められる仙台市の設計に用いられる積雪荷重は0.8 kN/m<sup>2</sup>であるから、この程度の荷重が屋根上に均等に積もっても

破損することはないと考えられる。

図7 積雪断面観測結果  
Fig. 7 Results of a snow pit observation.

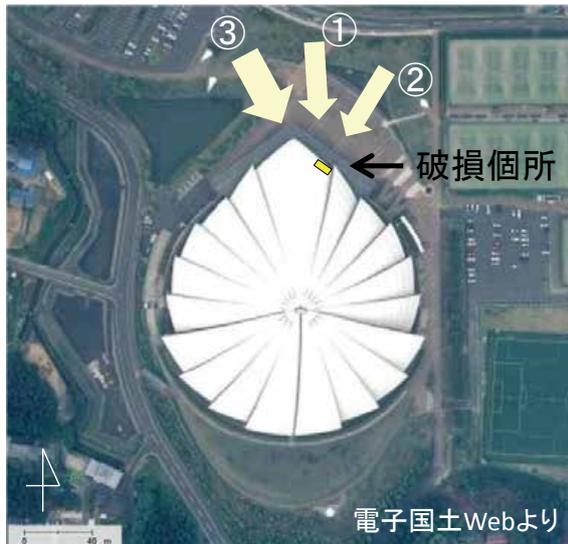
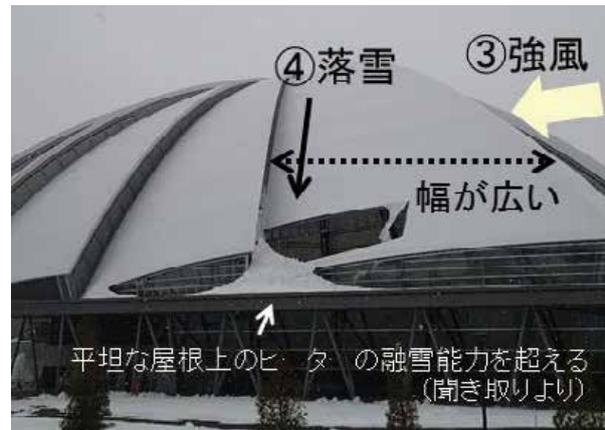
図 10 と図 11 より、14 日から 15 日の降水期間の風は、前半が①北北西から北の風、②次に北北東から北東の風でいずれも 5 m/s 前後、後半は③北から北西の風で、10 m/s 前後まで強くなった。前半は斜め横や正面方向から屋根上に雪が堆積し、後半は、横からの強風で屋根の段差の部分に風成雪が溜まった可能性がある。事故が起きた 16 日 10 時には、気温が 4℃まで上昇し、日照時間もあったため、④落雪が生じ、この時間帯に破損個所への堆積が集中したことも考えられる(①～④は図 11 の番号に対応)。

また、図 11 右図の点線矢印に示したように、破損個所のある区画の膜屋根の幅が他よりも広いことも、他の区画より雪の堆積量が大きくなり偏荷重が生じた一因であると考えられる。

破損した個所は全体の一部で、屋根の形状から落雪する雪が溜まる場所であることから、いったんシート部に積もった積雪が滑落し破損部に集中して過大な荷重となったことが破損の原因と考えられる。なお、平坦な屋根の堆積部には融雪ヒーターが設置されていた(図 11 参照、仙台市役所に聞き取り)が、今回の大雪はこの能力を超えるものとなった。

図11 破損箇所に対する原因(風向と偏った落雪)の考察

膜構造の建築物の問題点として、特に屋根雪の滑落による二次堆雪により、大きな偏荷重が生じる恐れがあることを念頭に、設計あるいはメンテナンスを行う必要があることが考えられる。
