平成29年7月九州北部豪雨による斜面災害の現地調査報告

Field Survey Report on the Landslide Disasters Induced by the July 2017 Northern Kyushu Heavy Rainfall

Abstract

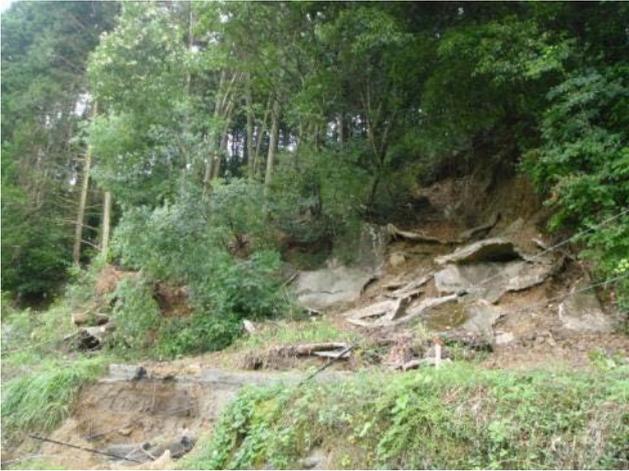
ここでは，擁壁のあった道路脇の斜面が幅約 10 m，長さ約 5 m にわたって崩壊していた(写真 1)。崩壊地の頭部滑落崖面では，基盤岩である泥質片岩の上位に厚さ 2～3 m 程度のやや粘土質の風化土層があり，すべり面は地表から深さ 1～2 m の風化土層中に形成されていることが確かめられた(写真 2, 3)。対岸斜面では，幅約 20～40 m，長さ約 110 m の比較的大規模な斜面崩壊(写真 4)が発生していた。この斜面も泥質片岩からなる斜面であることから，同様の崩壊発生形態をもつものとみられる。

写真 1 朝倉市黒川地区宮園で発生した斜面崩壊の様子
Photo 1 Field view of a landslide in Miyazono, Kurokawa district, Asakura city.

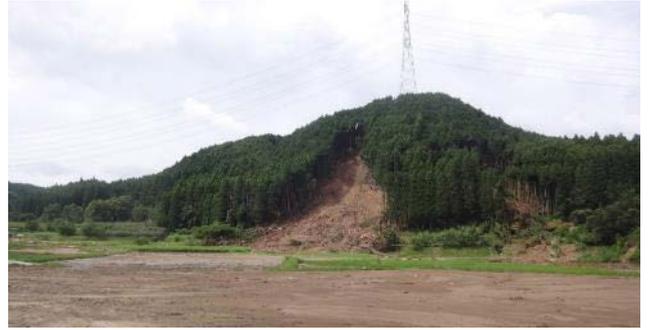
写真 4 写真 1 の崩壊地の対岸側の斜面で発生した崩壊の様子
Photo 4 Field view of a landslide on the opposite-side slope of the landslide in Photo 1.

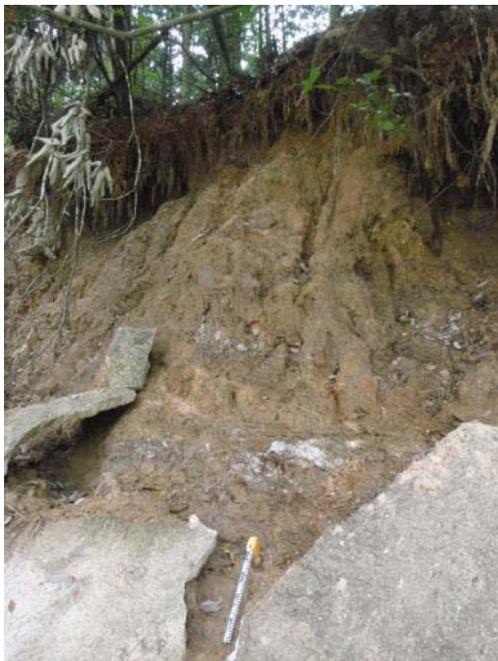
写真 2 崩壊斜面に露出した泥質片岩とその上位の風化土層
Photo 2 View of politic schist rock and upper weathered soil exposed on the landslide slope.

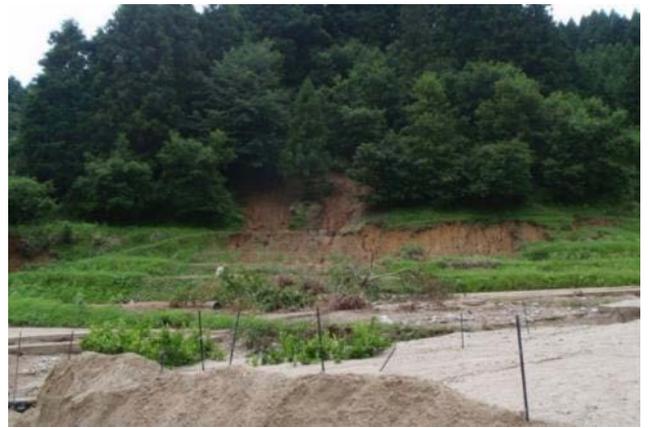
写真 5 朝倉市杷木赤谷地区杷木赤谷で発生した斜面崩壊の様子
Photo 5 Field view of a landslide in Haki-Akatani, Haki-Akatani district, Asakura city.

ここでは、圃場脇の斜面が幅約6m、長さ約8mにわたって崩壊していた(写真5)。崩壊した斜面は厚い風化マサ土層に覆われており、すべり面は地表から深さ1m程度の風化マサ土層中に形成されていた(写真6)。一方で、近傍の斜面では幅約20～40m、長さ約60mの比較的大規模な風化マサ土層の崩壊が発生しており(写真7)、この崩壊のすべり面は地表から深さ3m程度のところに形成されていた。

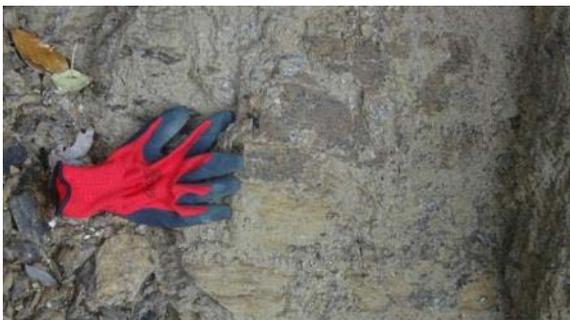
写真 3 泥質片岩の拡大写真
Photo 3 Magnified view of politic schist rock.

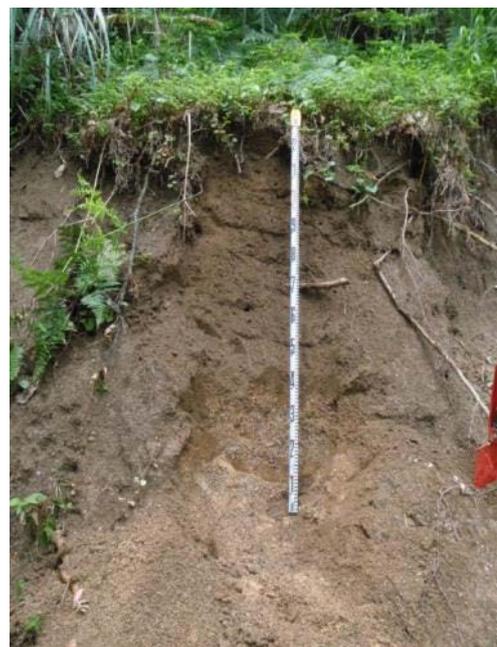
写真 6 崩壊斜面に露出した花崗閃緑岩の風化マサ土層
Photo 6 View of grus (masa soil) layer exposed on the landslide slope.

これらより、基盤岩の杷木花崗閃緑岩は深部まで風化が進行して斜面上には厚い風化マサ土層が発達していることや、今回の豪雨による斜面崩壊は風化マサ土層中の様々な深度にすべり面を形成していることが推察された。

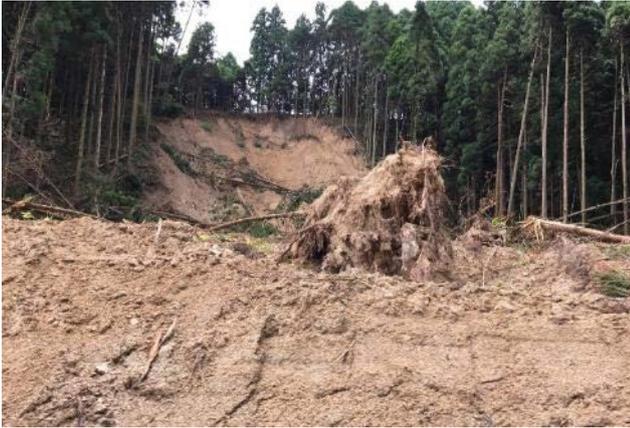
写真7 写真5の崩壊地の近傍で発生した崩壊地の様子
Photo 7 Field view of a landslide nearby the landslide in Photo 5.

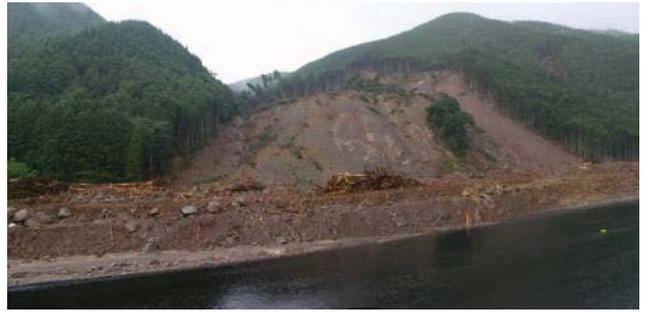
写真10 日田市小野地区椰野で発生した斜面崩壊の様子(南側から)

Photo 10 Field view of a landslide in Nagino, Ono district, Hita city (from south-side).

崩壊斜面の中腹に棚状の地形があり、その背後の頭部滑落崖面には数m大の巨礫が主体の層が認められることから(写真8, 9)、斜面上部にあった崩積土層が滑落したのではないかと推察される。また、斜面に向かって右側の楔形に削剥された箇所と左側の棚状地形をはさむ箇所の二手に分かれて滑落したことが推察される(写真10)。崩土は対岸にあった集落まで到達しており、小野川の河道を完全に閉塞していた。崩土の中には風化によって表面が赤色化した安山岩—デイサイト質の溶岩および火山砕屑岩の巨礫が多く含まれていた(写真11)。

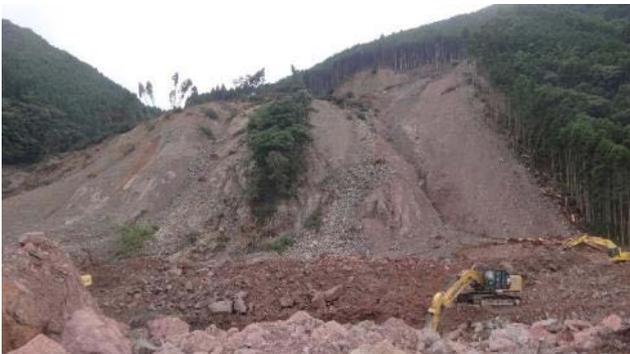
写真8 日田市小野地区椰野で発生した斜面崩壊の様子(北側から)

Photo 8 Field view of a landslide in Nagino, Ono district, Hita city (from north-side).

写真8～11に日田市小野地区椰野(図1のLoc.3)で発生した斜面崩壊地の様子を示す。ここでは、小野川本川右岸にある比高約180mの斜面(現河床から崩壊が発生した斜面の頂部までの比高は約400m)が幅約150～250m、長さ約350mにわたって崩壊していた。

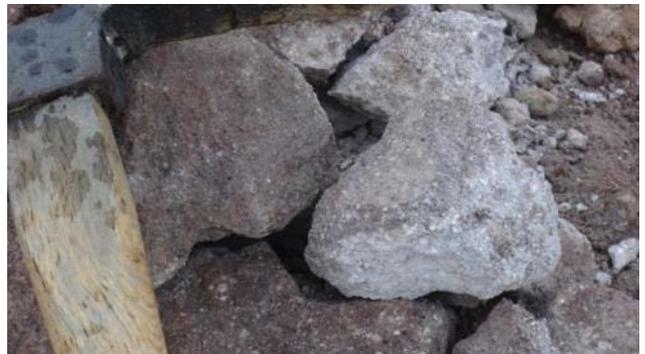
写真11 崩土の中に含まれていた安山岩質の亜角礫

Photo 11 Andesitic subangular clasts in the displaced mass.

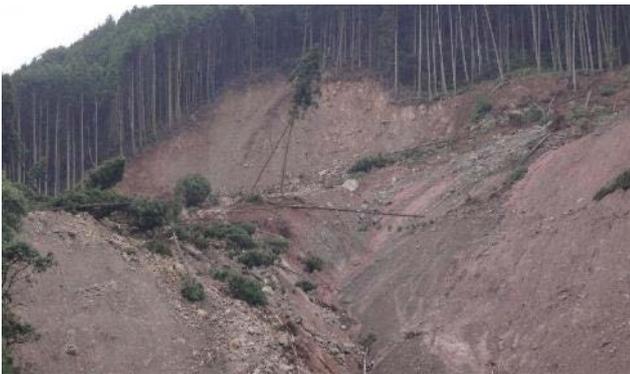
写真9 崩壊地南側の滑落崖に露出した崩積土層

Photo 9 Colluvial deposits exposed on the head scarp of south-side slope of the landslide.

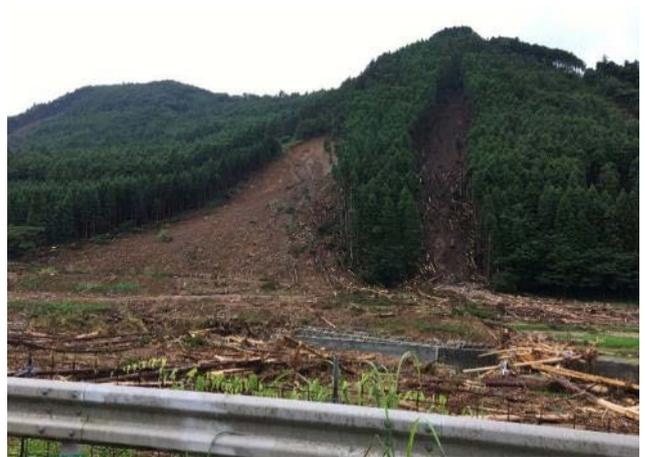
写真12 日田市鶴河内地区鶴河内で発生した斜面崩壊の様子

Photo 12 Field view of two landslides in Tsurukochi, Tsurukochi district, Hita city.

写真12に日田市鶴河内地区鶴河内(図1のLoc.4)で発生した斜面崩壊地の様子を示す。ここでは、大肥川流域の鶴河内川本川左岸にある比高約90～110mの斜面(現河床から崩壊が発生した斜面の頂部までの比高は約180m)で2箇所の崩壊が発生していた。斜面崩壊の規模は写真12左側の崩壊で幅約40～70m、長さ約170mである。

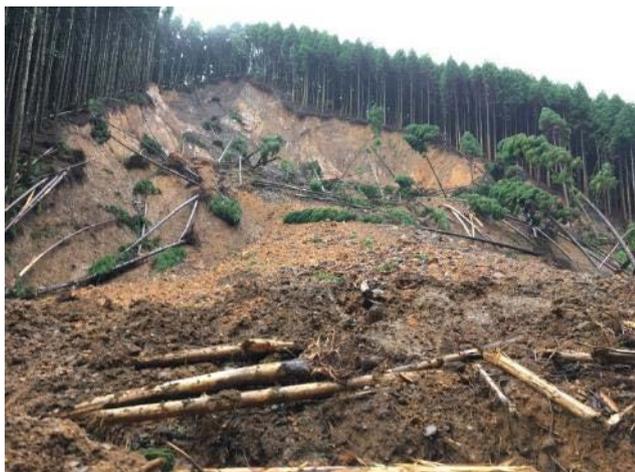
写真 13 日田市鶴河内地区鶴城町で発生した斜面崩壊の様子

Photo 13 Field view of two landslides in Tsurugimachi, Tsurukochi district, Hita city.

写真13に日田市鶴河内地区鶴城町(図1のLoc.5)で発生した斜面崩壊地の様子を示す。ここでは、大肥川流域の鶴河内川左支川左岸にある比高約60mの斜面(現河床から崩壊が発生した斜面の頂部までの比高は約90m)が幅約20～60m、長さ約90mにわたって崩壊していた。崩壊深は5m以上とやや深い。頭部滑落崖には安山岩質溶岩とみられる白色を帯びた基盤岩が露出しており、これを覆っていた風化土層や崩積土が崩壊したものとみられる。

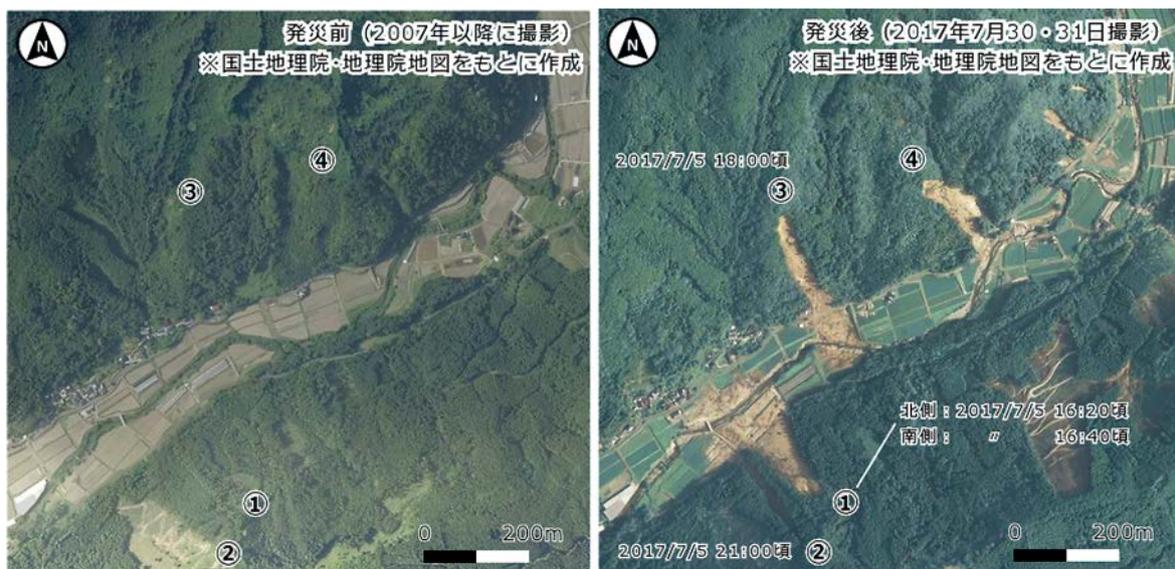
鶴河内地区の事例については、住民への聞き取り調査が行われており、同地区で発生した3箇所の斜面崩壊の発生時刻が得られている(日本応用地質学会, 2017)。それによれば、図8に示す①地点の北側が7月5日16:20頃、南側が16:40頃に相次いで崩壊しており、その後、18:00頃に③地点が、21:00頃に②地点が崩壊した。

図8 日田市鶴河内地区における崩壊発生箇所の位置図(日本応用地質学会(2017)をもとに作成)
 Fig. 8 Localities of landslide slopes in Tsurukochi district, Hita city (after Japan Society of Engineering Geology (2017)).
