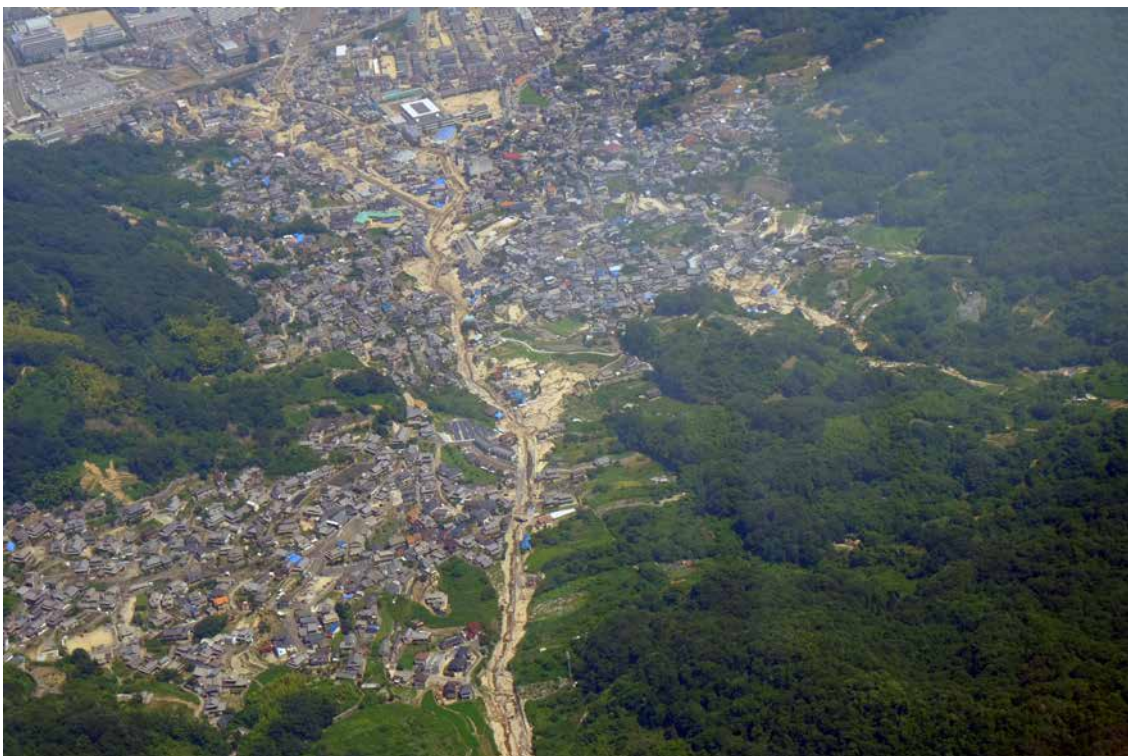
口絵 2 矢野東7丁目を中心に発生した矢野川流域の斜面崩壊(撮影：2018年7月25日，広島県広島市安芸区矢野東)

Fig. 2 Slope collapse of Yano River basin occurred mainly in 7 Yanohigashi (July 25, 2018: Yanohigashi, Aki, Hiroshima City, Hiroshima Prefecture).

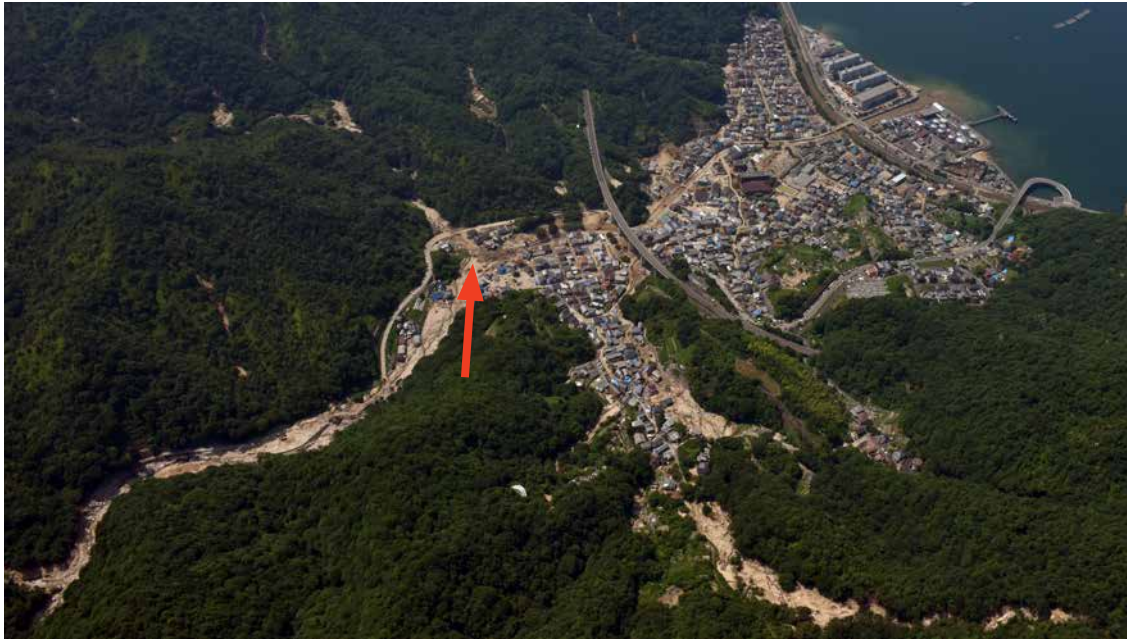
口絵3 斜面崩壊により多くの死者が出た小屋浦地区。矢印付近が口絵4に当たる。
 (撮影：2018年7月25日、広島県坂町小屋浦)

Fig. 3 Koyaura District where many people died due to a slope collapse. The red arrow shows the area around **Fig. 4** (July 25, 2018: Koyaura, Saka-cho, Hiroshima Prefecture).

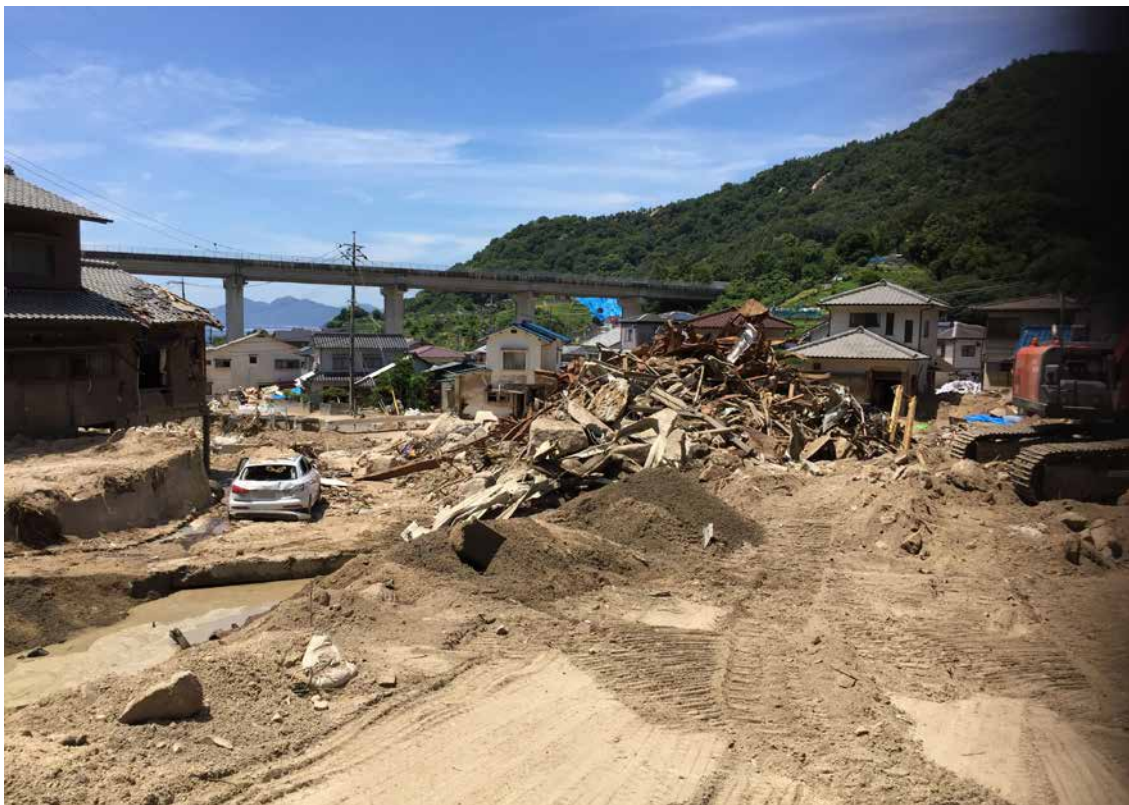
口絵4 天地川と支流の合流地点からみた小屋浦地区の被害状況。口絵3 矢印地点を地上から撮影。
 (撮影：2018年7月25日、広島県坂町小屋浦4丁目)

Fig. 4 Damage at Koyaura District as seen from the junction of the Tenchi River and its tributaries, indicated by the arrow in **Fig. 3** photographed from the ground (July 25, 2018: 4 Koyaura, Saka-cho, Hiroshima Prefecture).

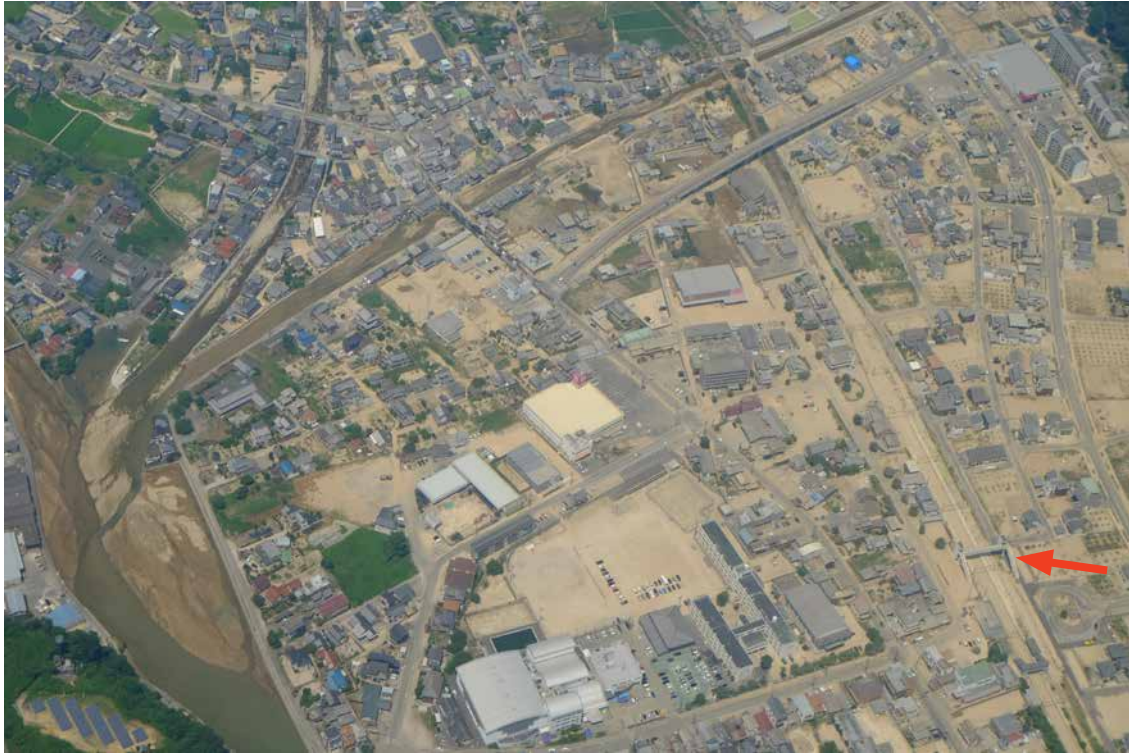
口絵 5 JR呉線安浦駅(矢印)周辺の浸水に伴う土砂の堆積状況(撮影:2018年7月25日,広島県呉市安浦町中央)
Fig. 5 Sediment accumulation due to inundation around Yasuura Station on JR Kure Line, indicated by the red arrow (July 25, 2018: Chuo, Yasuura-cho, Kure City, Hiroshima Prefecture).

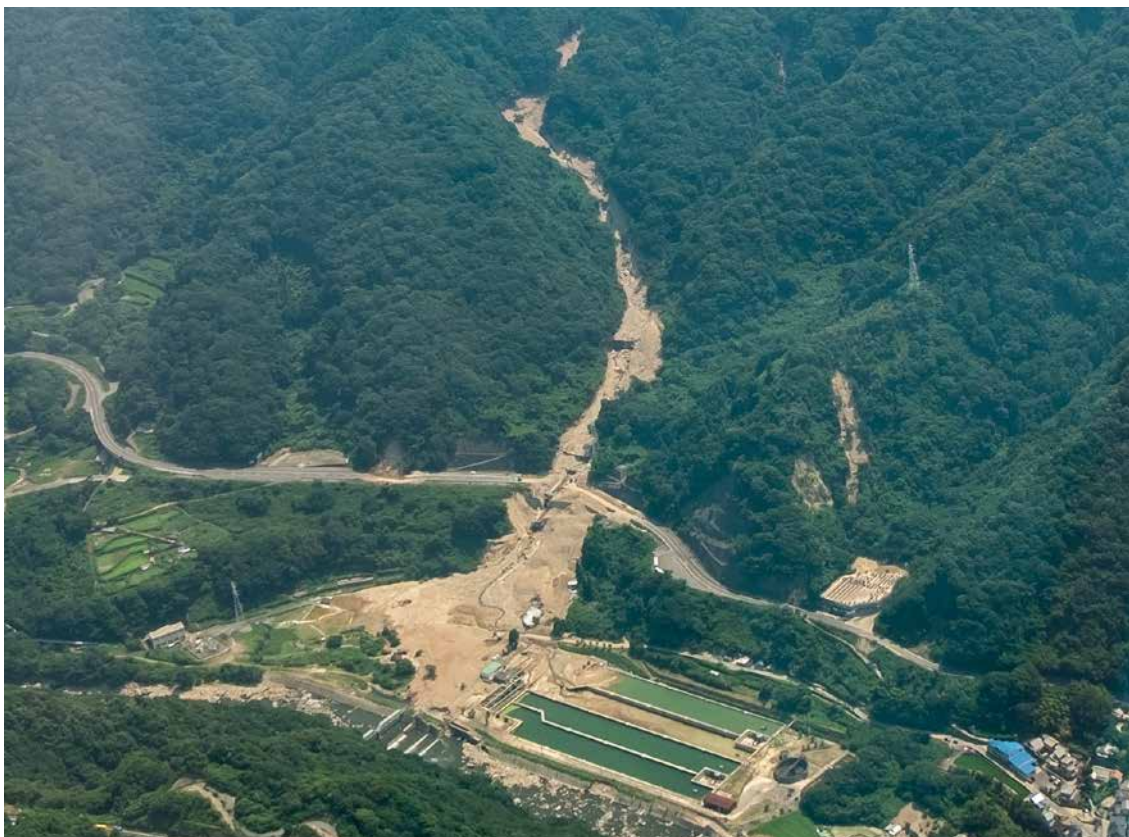
口絵 6 二級水源地の土石流被害(撮影:2018年7月25日,広島県呉市広町)
Fig. 6 Debris flow to a second-grade water resource (July 25, 2018: Hiro-machi, Kure City, Hiroshima Prefecture).

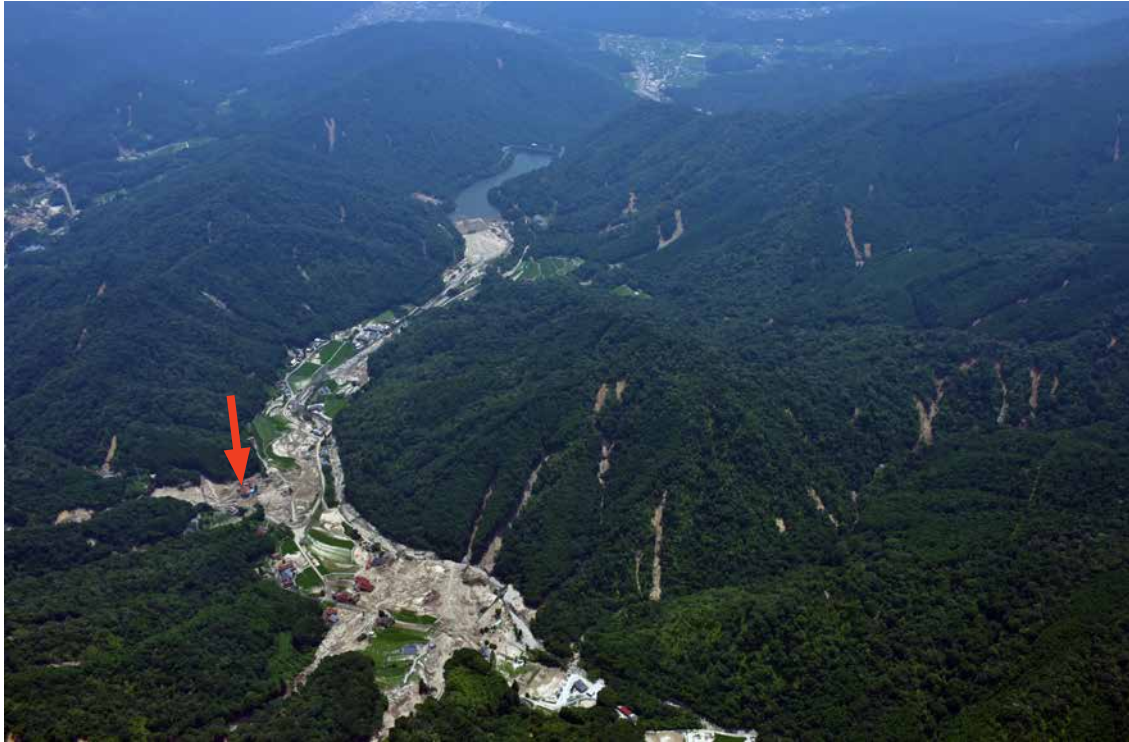
口絵7 野呂川ダム上流に位置する中畑地区の斜面災害。図中矢印の地点は口絵8に当たる。
 (撮影：2018年7月25日，広島県呉市安浦町中畑)

Fig. 7 Landslide in Nakahata District located upstream of Noro River Dam (July 25, 2018: Nakahata, Yasuura-cho, Kure City, Hiroshima Prefecture). The point indicated by the red arrow is shown in **Fig. 8**.

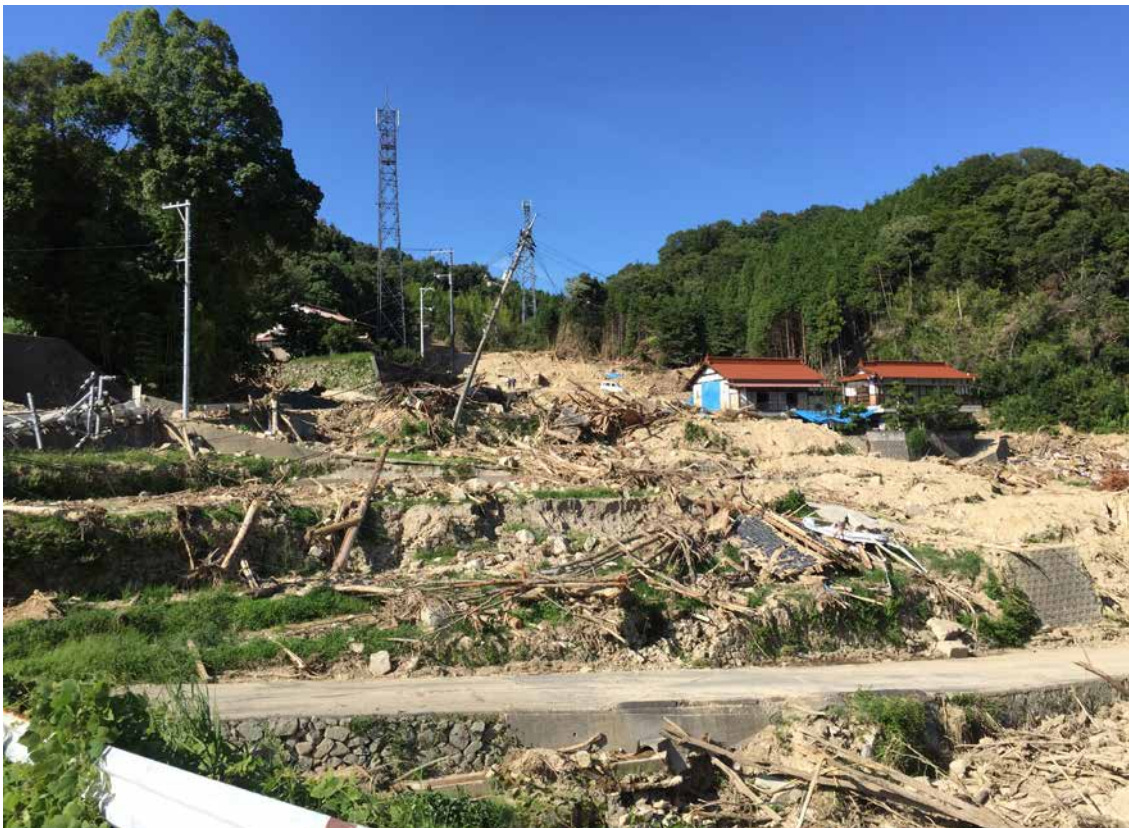
口絵8 安浦町中畑地区の斜面災害。口絵7の矢印地点を地上から撮影。(撮影:2018年8月8日，広島県呉市安浦町中畑)
Fig. 8 Landslide in Nakahata District, Yasuura-cho, indicated by the arrow in **Fig. 7** photographed from the ground (August 8, 2018: Nakahata, Yasuura-cho, Kure City, Hiroshima Prefecture).

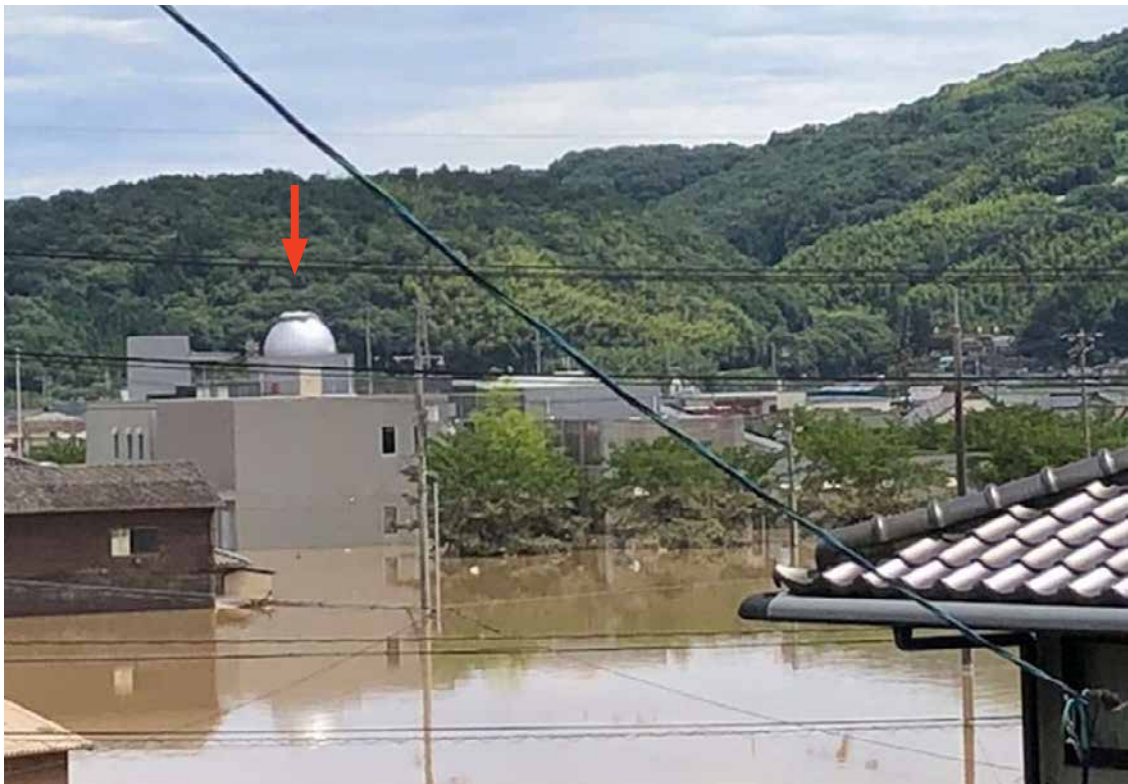
口絵 10 発災翌日の真備図書館(矢印)の浸水状況(撮影:2018年7月8日,岡山県倉敷市真備町箭田,提供:倉敷市立真備図書館)
 Fig. 10 Flood damage at the Mabi Library, indicated by the red arrow (July 8, 2018: Yata, Mabi-cho, Kurashiki City, Okayama Prefecture; Provided by the Mabi Library).

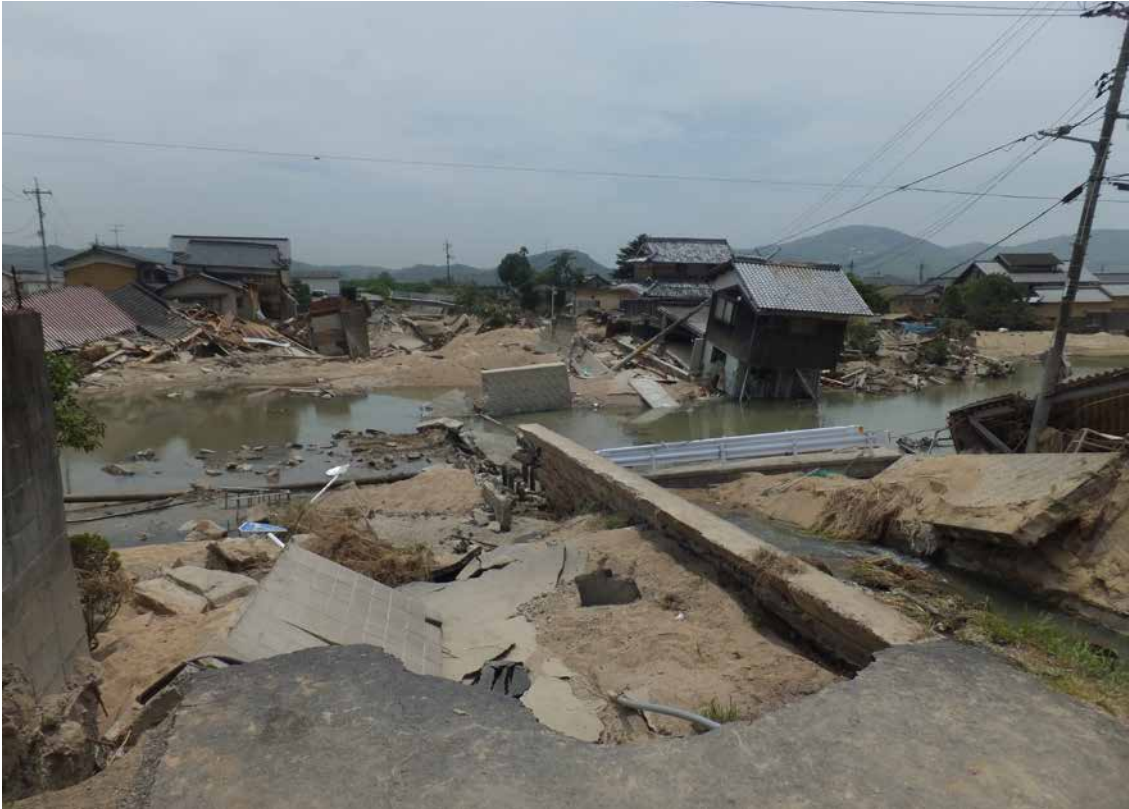
口絵 11 小田川支流末政川の決壊地点(撮影：2018年7月11日，岡山県倉敷市真備町有井)
Fig. 11 Collapsed point of the Suemasa River, Oda River tributary (July 11, 2018: Arii, Mabi-cho, Kurashiki City, Okayama Prefecture).

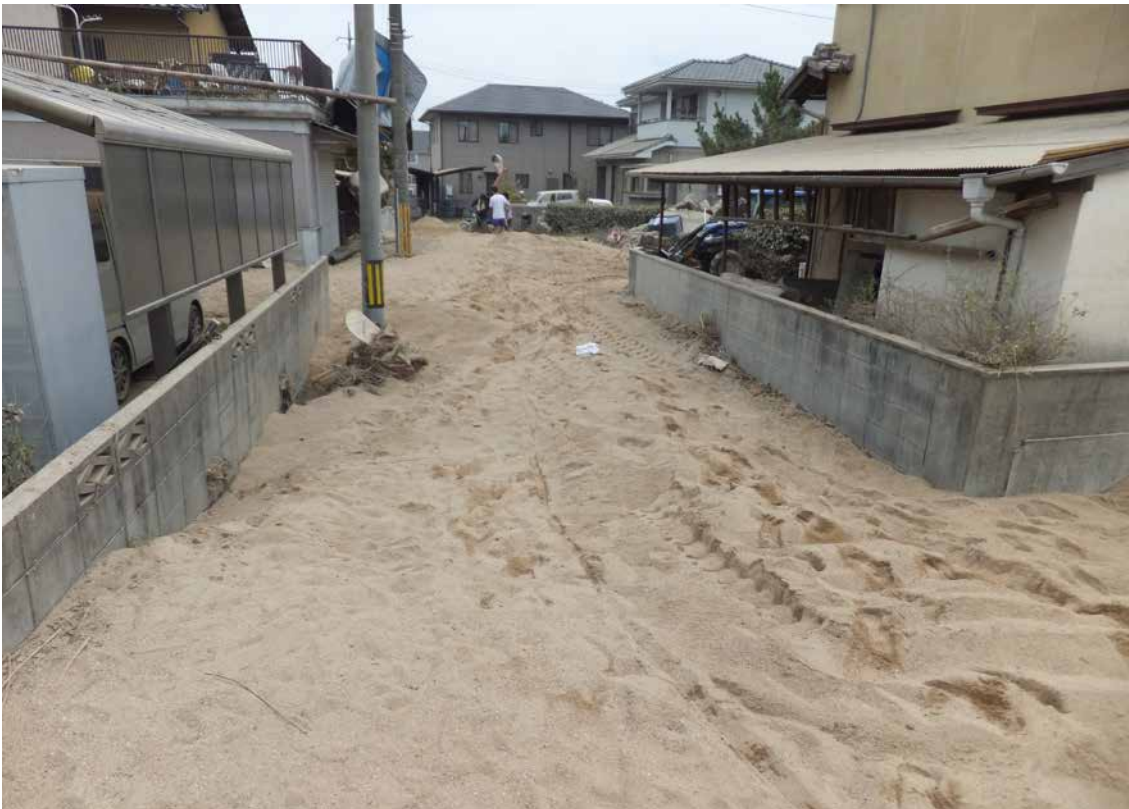
口絵 12 末政川から流出した砂が堆積する道路(撮影：2018年7月11日，岡山県倉敷市真備町有井)
Fig. 12 Road covered with the sand that flowed out of the Suemasa River (July 11, 2018: Arii, Mabi-cho, Kurashiki City, Okayama Prefecture).

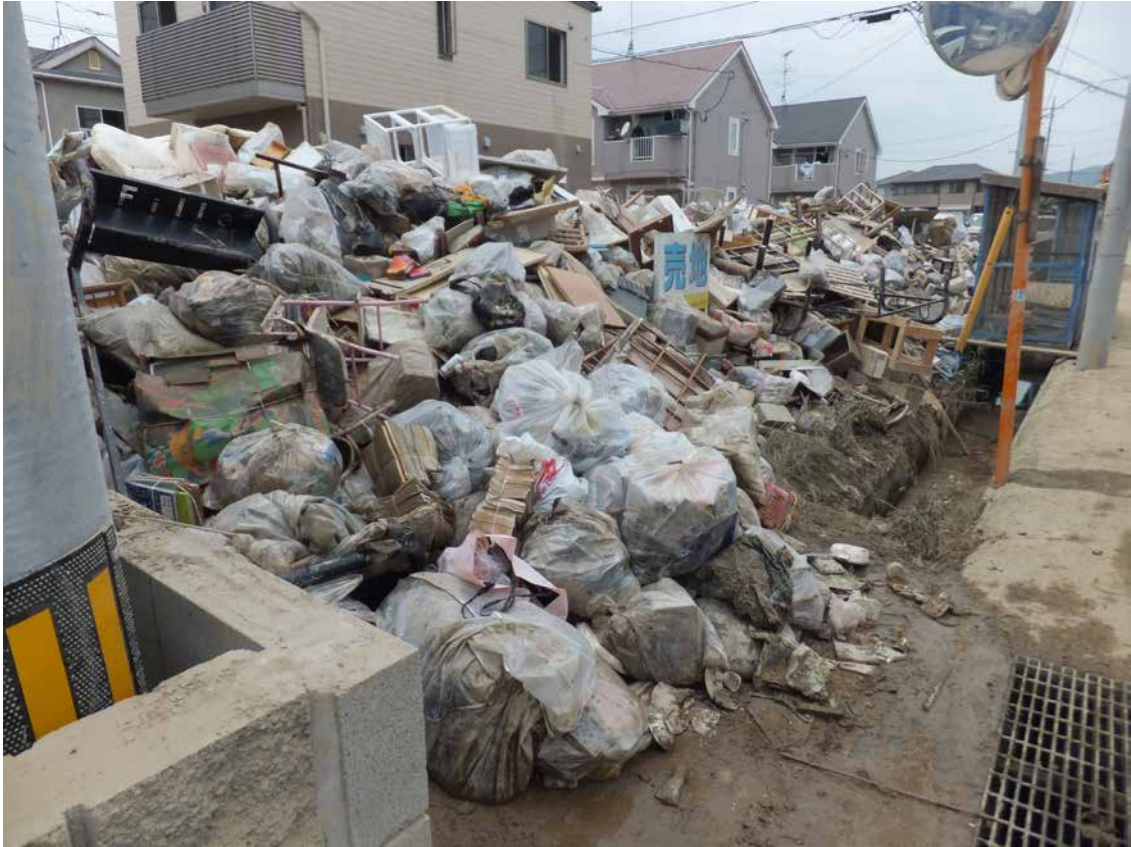
口絵 13 町内のごみ集積場(写真右の青い構造物)の周囲に積みあがる災害廃棄物(撮影:2018年7月11日, 岡山県倉敷市真備町有井)

Fig. 13 Disaster waste piled up in a garbage dump (July 11, 2018: Mabi-cho, Kurashiki City, Okayama Prefecture).

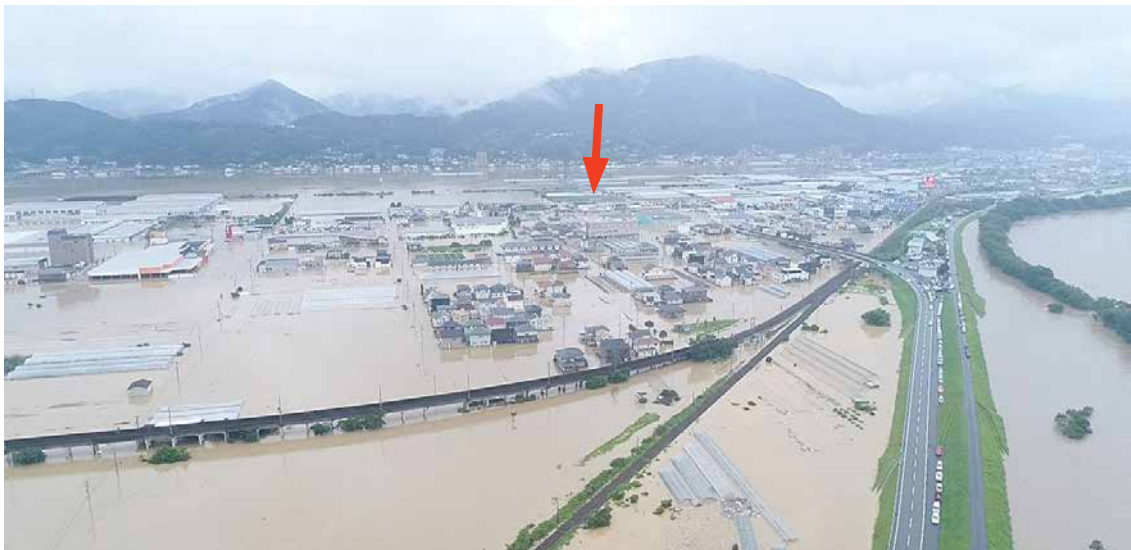
口絵 16 大洲市立図書館(矢印)周辺の浸水状況(撮影:2018年7月7日，愛媛県大洲市東若宮，撮影・提供:大洲市)
Fig. 16 Flood damage around the Ozu Library, indicated by the red arrow (July 8, 2018: Higashiwakamiya, Ozu City, Ehime Prefecture; Provided by the Ozu Library).

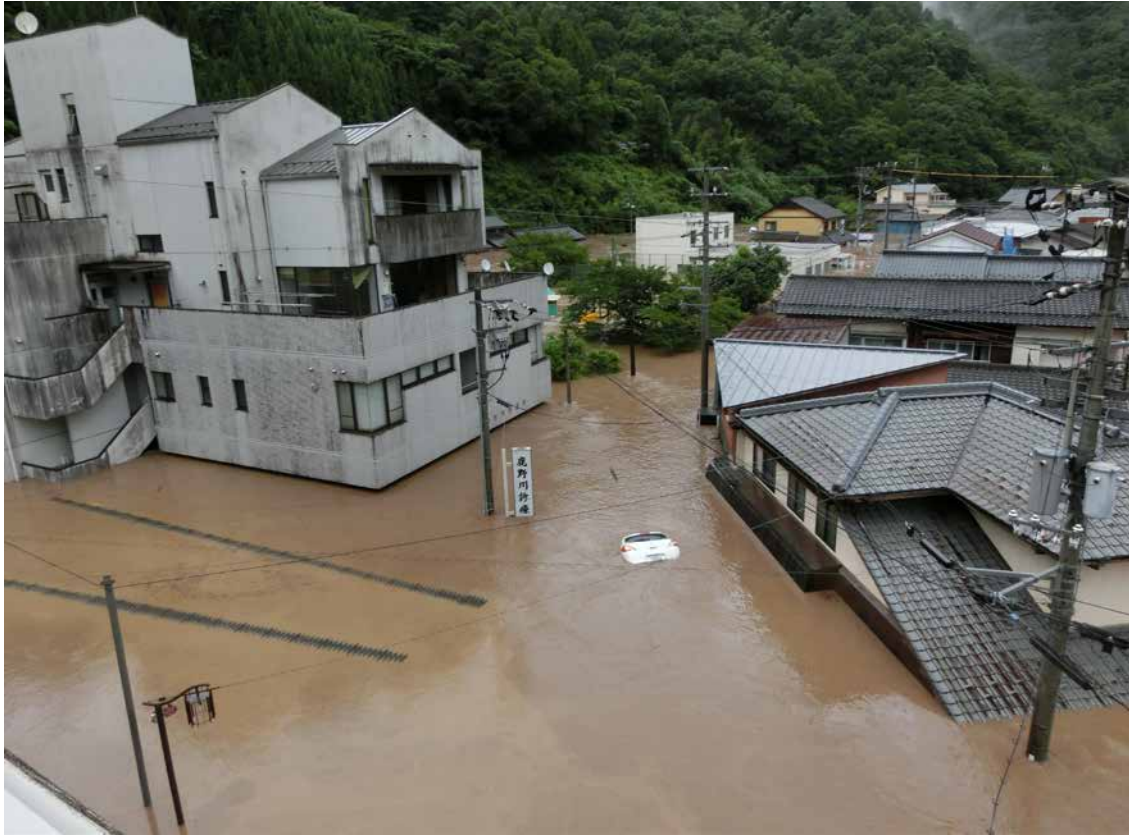
口絵 17 大洲市肱川支所周辺の浸水状況(撮影：2018年7月7日，愛媛県大洲市肱川町山鳥坂，撮影・提供：大洲市)
Fig. 17 Flood damage around the Hijikawa branch office of Ozu City (July 7, 2018: Yamatosaka, Hijikawa-cho, Ozu City, Ehime Prefecture; Provided by Ozu Library).

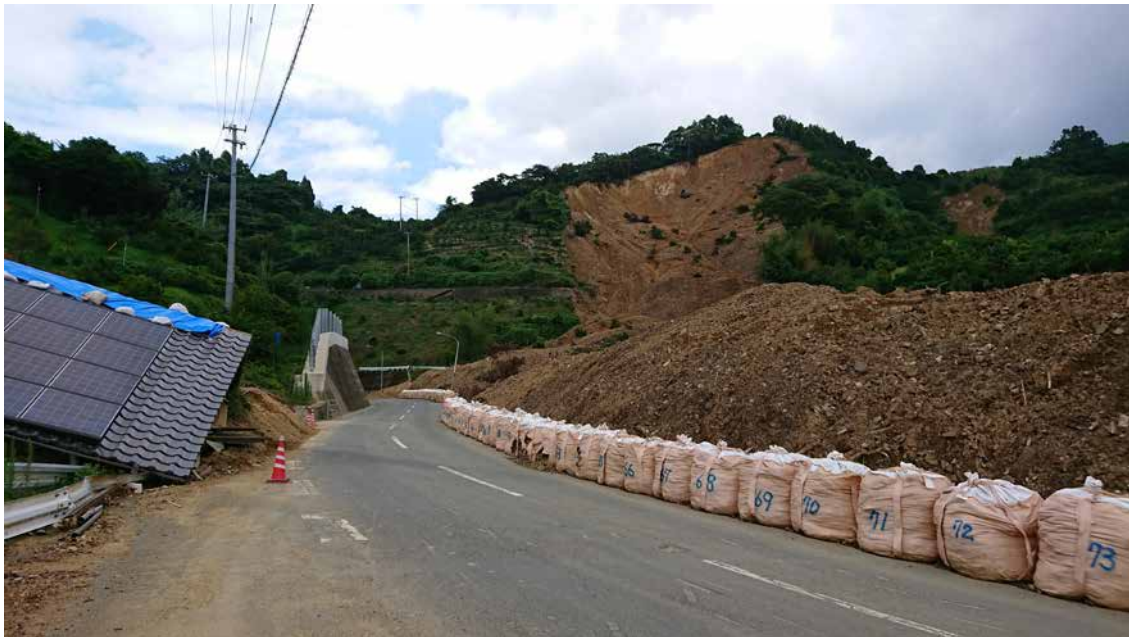
口絵 18 吉田町の斜面崩壊(撮影：2018年8月1日，愛媛県宇和島市吉田町)
Fig. 18 Slope collapse at Yoshida-cho (August 1, 2018: Yoshida-cho, Uwajima City, Ehime Prefecture).
