2021年2月福島県沖の地震被害調査報告

－相馬市・新地町・山元町・亘理町・岩沼市 2021年2月16日～17日－

Damage Assessment Report on the 2021 Fukushima Offshore Earthquake － Soma City, Shinchi Town, Yamamoto Town, Watari Town, Iwanuma City from February 16 to 17, 2021 －

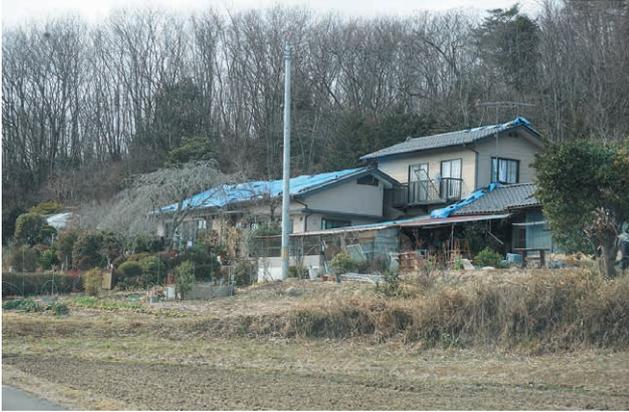
宮城県山元町高瀬合戦原は、250 m メッシュ建物被害推定全壊20～50棟(赤色)のエリア付近である。家屋屋根の被害と稀に壁の破損が確認できた(写真1～4)。

写真1 家屋屋根の被害(2021.2.17撮影)
Photo 1 Damage to the roof (Taken on February 17, 2021).

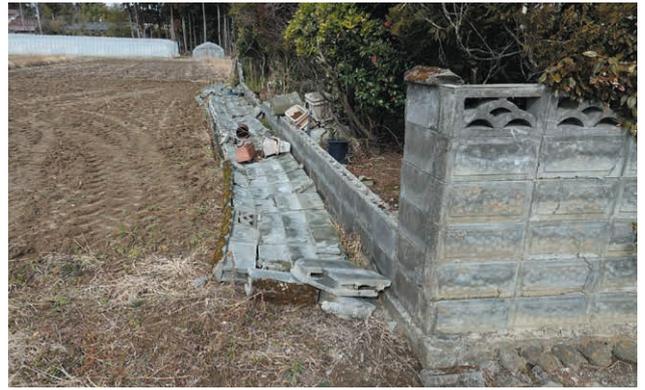
写真4 ブロック塀の倒壊(2021.2.17撮影)
Photo 4 Collapse of block walls (Taken on February 17, 2021).

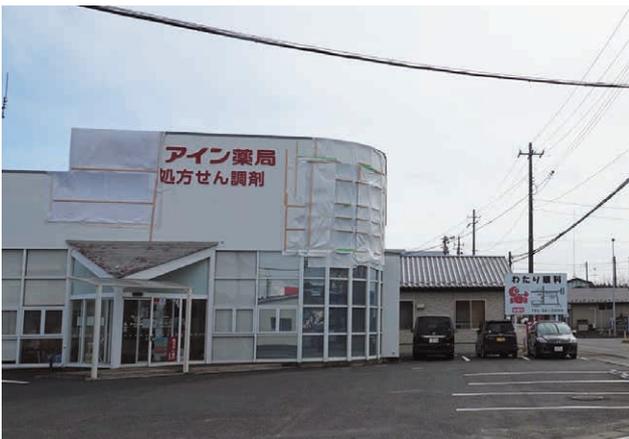
写真2 店舗外壁の被害(2021.2.17撮影)
Photo 2 Damage to store exterior walls (Taken on February 17, 2021).

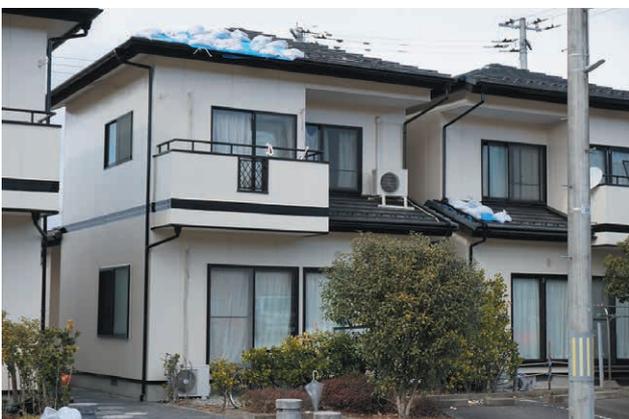
写真3 築年数が新しい家屋も被害有り(2021.2.17撮影)
Photo 3 Newer houses are also damaged (Taken on February 17, 2021).

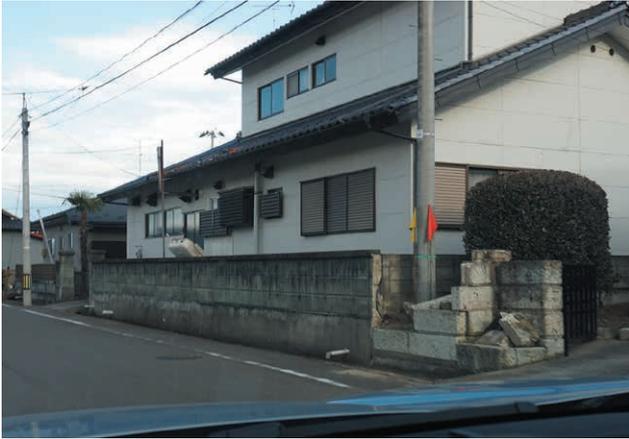
宮城県山元町坂元町東は、250 m メッシュ建物被害推定全壊20～50棟(赤色)、50～100棟以上(黒色)のエリア付近である。今回の調査で被害が確認できた家屋が最も多く、一部では業者による修理作業も開始されていた。JR常磐線の坂元駅西側に位置し、東日本大震災による復興住宅も建設されている場所である(写真5～9)。

写真7 石塀の破損(2021.2.17撮影)
Photo 7 Damage to stone walls (Taken on February 17, 2021).

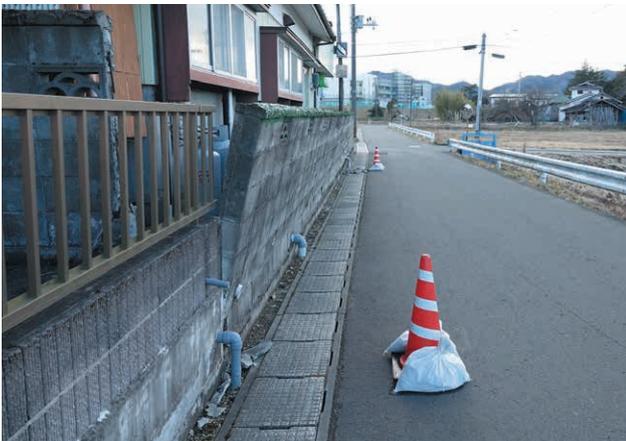
写真8 ブロック塀の変形(2021.2.17撮影)
Photo 8 Deformation of block walls (Taken on February 17, 2021).

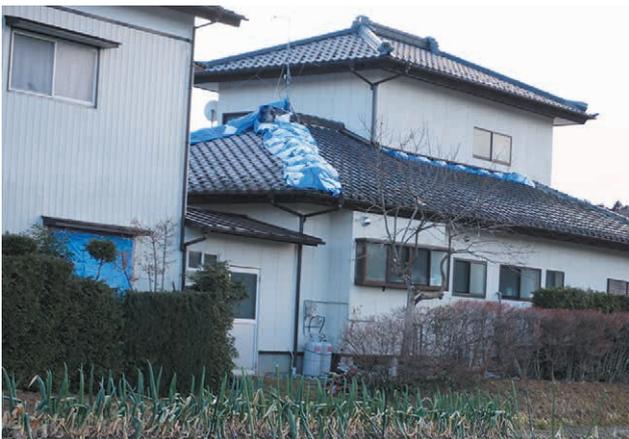
写真9 家屋屋根の被害(2021.2.17撮影)
Photo 9 Damage to the roof (Taken on February 17, 2021).

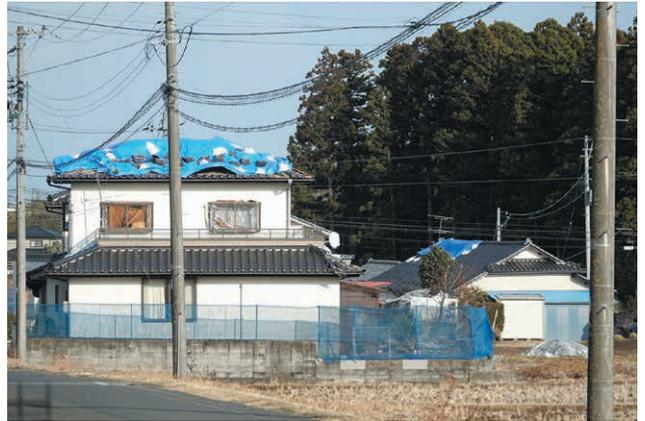
福島県相馬郡新地町谷地小屋樋掛田は250 mメッシュ建物被害推定全壊10棟未満(黄色・水色)のエリア付近である。建物被害推定情報では相対的に山元町よりも軽微と予想されていたが、前述しているb)山元町JR常磐線坂元駅西側地区に次いで多くの被害家屋数を確認できた(写真10, 11)。

写真10 家屋屋根の被害(2021.2.17撮影)
Photo 10 Damage to the roof (Taken on February 17, 2021).

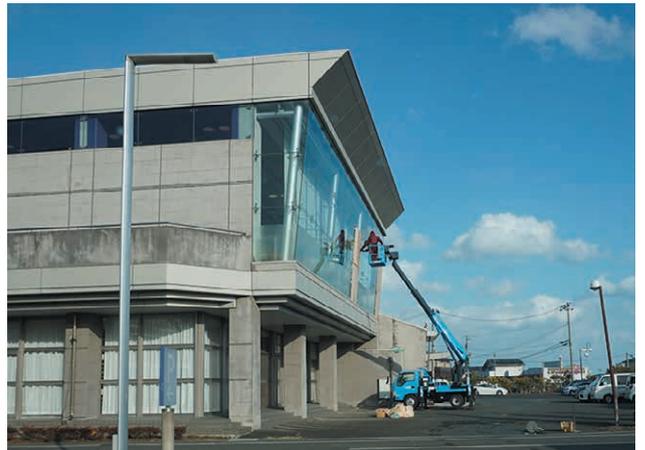
写真11 建物ガラス被害修理中(新地町図書館)
(2021.2.17撮影)
Photo 11 Glass damage to the building is being repaired (Shinchi Town Library) (Taken on February 17, 2021).

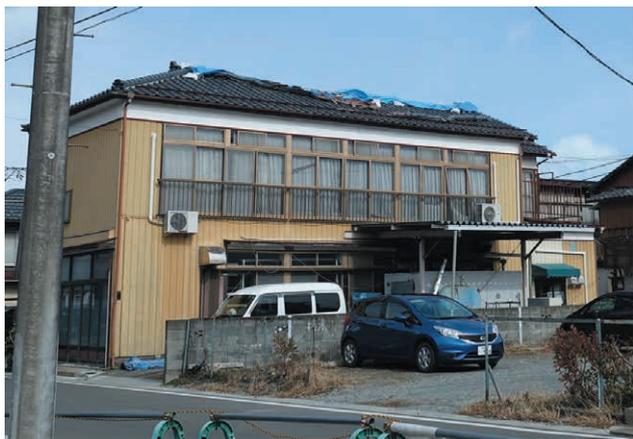
福島県相馬市中村大町ほか地区は、250 mメッシュ建物被害推定全壊10棟未満(黄色・水色)のエリア付近である。市街地内を巡回調査したが、建物被害推定情報で予想されていたよりは被害が軽微な印象であった(写真12, 13)。

写真12 家屋屋根の被害(2021.2.16撮影)
Photo 12 Damage to the roof (Taken on February 16, 2021).

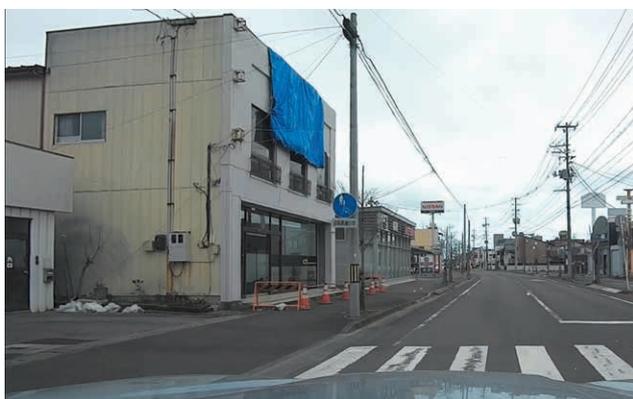
写真13 建物外壁の破損(2021.2.16撮影)
Photo 13 Damage to building exterior walls
(Taken on February 16, 2021).

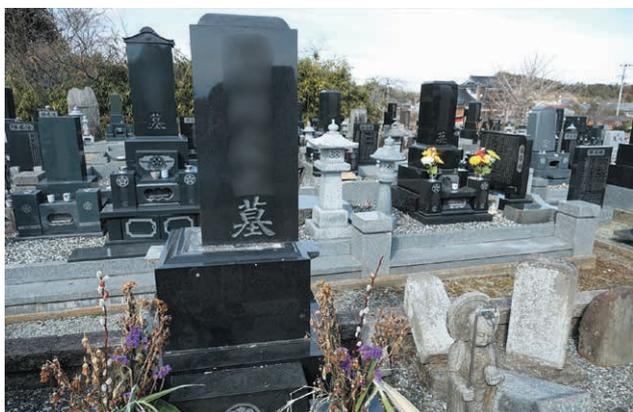
金泉寺の墓の場所は図8のa)である。墓石の倒壊や変位が若干確認できた(写真14)。

写真14 墓石の移動(2021.2.17撮影)
Photo 14 Moving the tombstone (Taken on February 17, 2021).

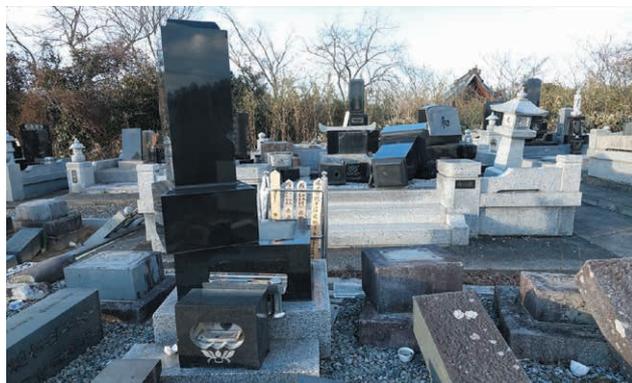
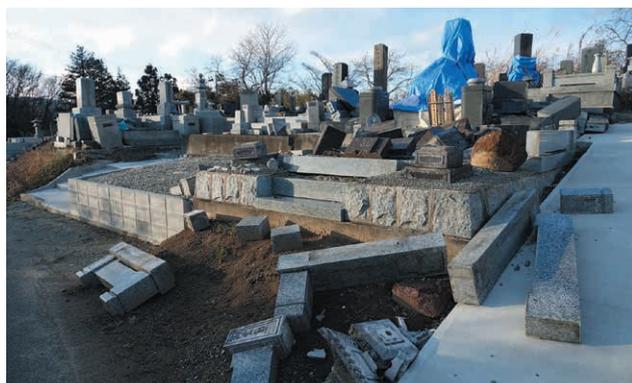
徳本寺の墓の場所は図8のb)である。1/2程度の頻度で、墓石が多く倒壊しており強い揺れに見舞われていたことが推定できる(写真15, 16)。

写真15 墓石の倒壊(被害大)(2021.2.17撮影)
Photo 15 Collapsed tombstones (heavy damage)
(Taken on February 17, 2021).

写真16 墓石の倒壊(被害大)(2021.2.17撮影)
Photo 16 Collapsed tombstones (heavy damage)
(Taken on February 17, 2021).

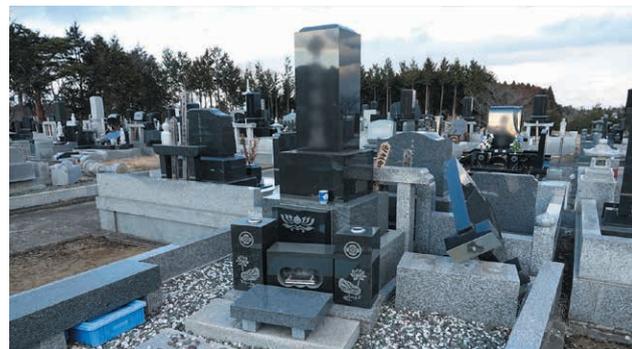
龍昌寺の墓の場所は図8のc)である。b)山元町 JR 坂元駅西側に次いで墓石の倒壊や変位が多く確認できた(写真17, 18)。

写真17 墓石の移動(2021.2.17撮影)
Photo 17 Moving the tombstone (Taken on February 17, 2021).

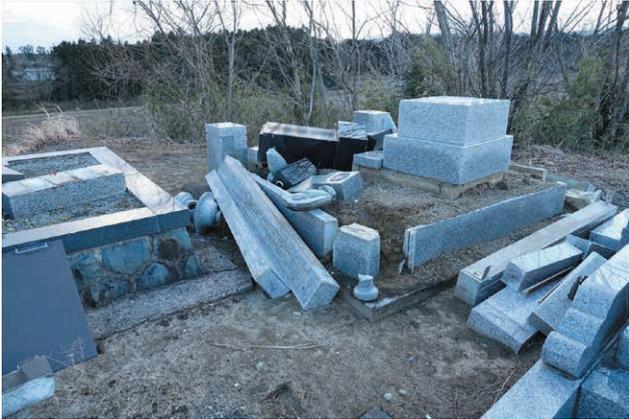
写真 18 墓石の倒壊(2021.2.17 撮影)
Photo 18 Collapsed tombstones (Taken on February 17, 2021).

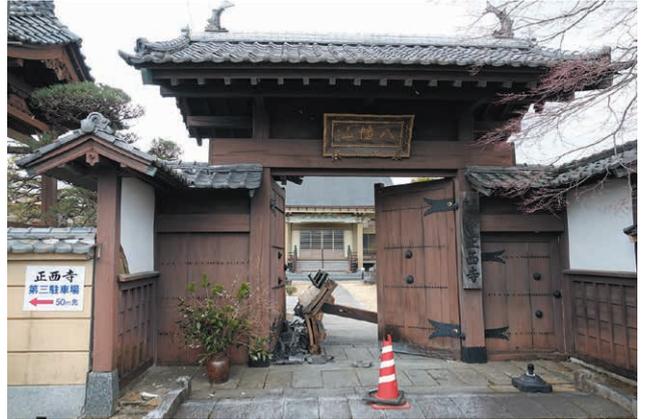
写真 21 門の破損状況(2021.2.16 撮影)
Photo 21 Damage to the gate (Taken on February 16, 2021).

正西寺の墓の場所は図8のd)である。1/100程度の頻度で墓石の変位が確認できた。また山門の被害もあった(写真19～21)。

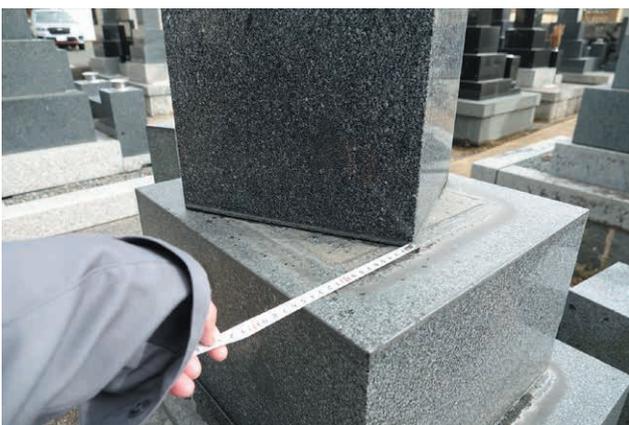
写真 20 墓石の回転(2021.2.16 撮影)
Photo 20 Rotation of tombstones (Taken on February 16, 2021).

また、地震動による被害を目視する事例として墓石の倒壊や変位の確認を行った。推定震度分布で示される震度階に沿う形で倒壊や変位の規模が変化していた。なお、地震が頻繁に発生する地域では墓石の補強として鉄筋が内蔵されている場合もあり、設置構造の特徴も考慮する必要がある。今回は接着剤が利用されていることが多くみられたが、接着面が破損し墓石が回転もしくは倒壊していた。

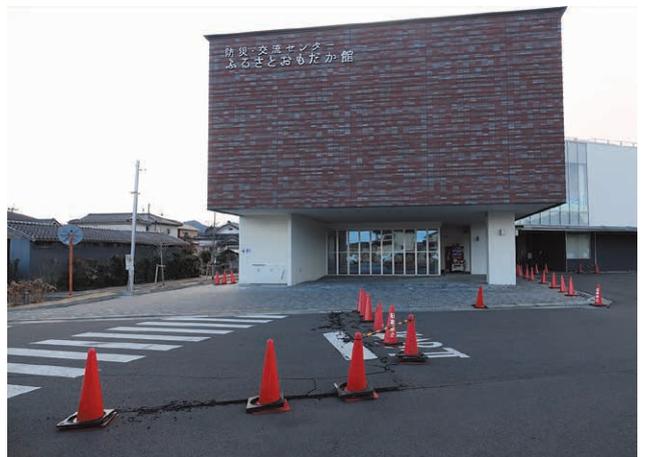
山元町 JR 坂元駅西側。場所は図8のb)。最も多く被害家屋を確認できたこの地区では、地盤表層部において液状化現象も認められた。行政施設の駐車場および建物基礎部分の破損被害と、市道の道路面に亀裂が発生していた(写真22～24)。

写真 22 山元町ふるさとおもだか館の舗装路面破損(2021.2.17 撮影)
Photo 22 Damage to the paved road surface at the Yamamoto Town Furusato Omodaka Museum (Taken on February 17, 2021).

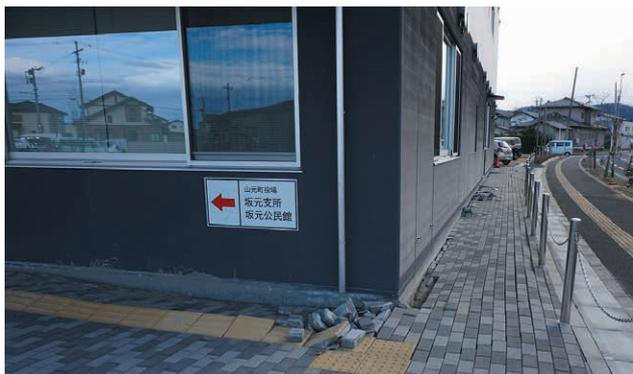
写真 23 山元町ふるさとおもだか館の基礎被害 (2021.2.17 撮影)

山元町坂元地区は上記の条件にあてはまる地質であり、公共施設の基礎部分が噴砂により露出する、駐車場施設のアスファルトが波打つ等の被害が確認できた。しかし建設された復興住宅自体の破損は確認できていないため、地震動に対する家屋自体の強度は十分であると思われる。

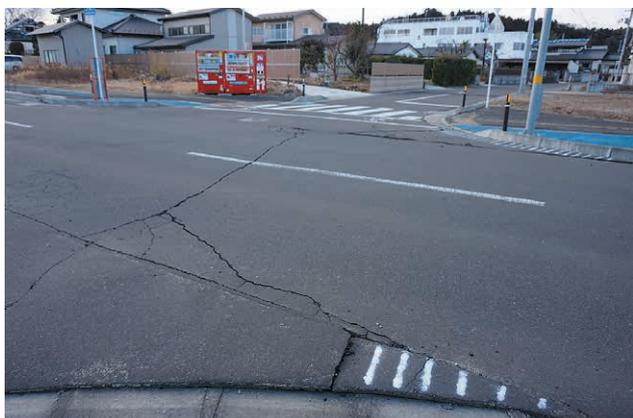
写真 24 山元町ふるさとおもだか館近隣道路の破損 (2021.2.17 撮影)

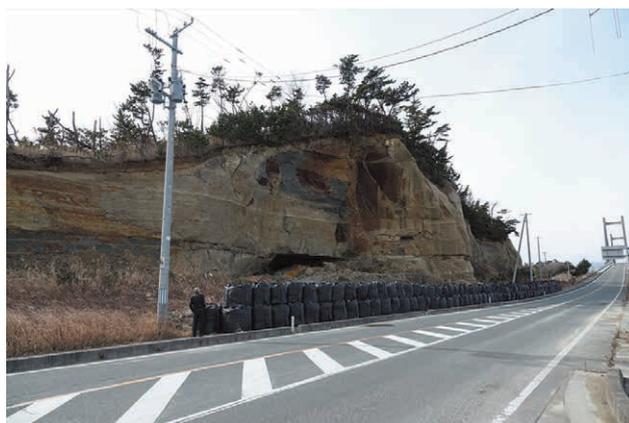
写真 25 道路啓開後の状況 (2021.2.16 撮影)

斜面災害については、相馬市松川浦の落石が発災後メディアで取り上げられた。松川浦大橋近くの道路では直径2～3メートルほどの落石が発生し、落石に気づくのが遅れた乗用車1台が衝突し、その後通行止めになった。位置は図9のe)である。

斜面災害は福島県相馬市内にて2カ所確認された。松川浦の相馬市道大洲松川線の落石は、既に道路上のものは除去されており啓開済みであった。斜面側の歩道にはトン袋による壁が作られており、継続した落石による被害拡大を防ぐ対策が取られていた。また、常磐自動車道の斜面崩壊については移動中の車内からの確認であるが、岩塊の撤去が行われ、ブルーシートとモルタルによる保護と、矢板およびトン袋による壁の設置が行われていた。なお、自動

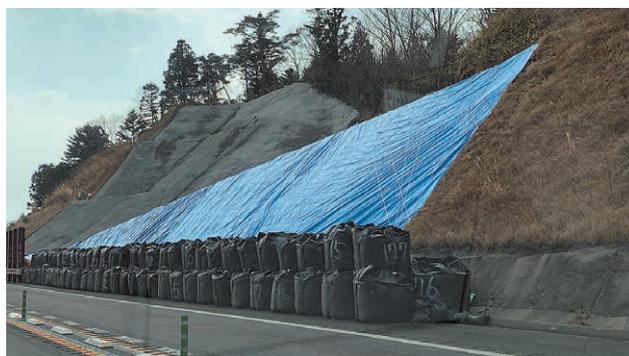
常磐道では相馬市付近の法面が崩壊し一時通行止めとなる。2月17日18:00に通行止めは解除された。

写真 26 常磐道 268.39KP 付近の様子 (2021.2.21 撮影)

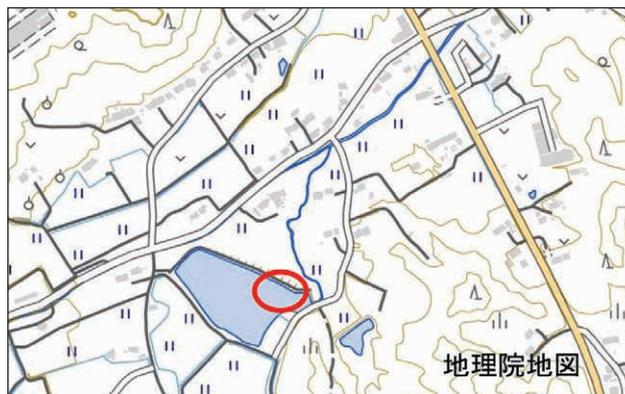
宮城県山元町のため池堤体破損。場所は図 11 の坂元合戦原のやや内陸側である。地震動により一部堤体に若干の変形が確認できた。ブルーシートによる応急対応済みであった(図 12, 写真 27)。

図 12 宮城県山元町のため池の損壊箇所
 Fig. 12 Damaged parts of a reservoir in Yamamoto Town,
 Miyagi Prefecture.

山元町のため池では堤体の破損が確認された。破損した箇所はブルーシートにより保護されていた。今回の調査活動では貯水池への影響は不明である。

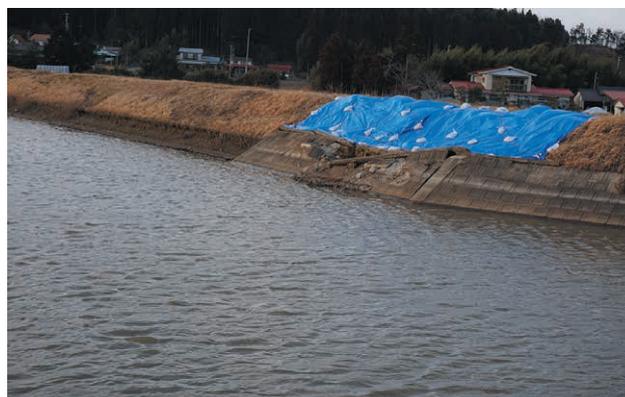
写真 27 山元町のため池損壊箇所(2021.2.16 撮影)
 Photo 27 Damaged area of a reservoir in Yamamoto Town
 (Taken on February 16, 2021).
