## 1993年1月の釧路沖地震によって生じた地盤災害とその特徴

### Ground Disaster Caused by the Kushiro-oki Earthquake on 15 January 1993

Takashi INOKUCHI

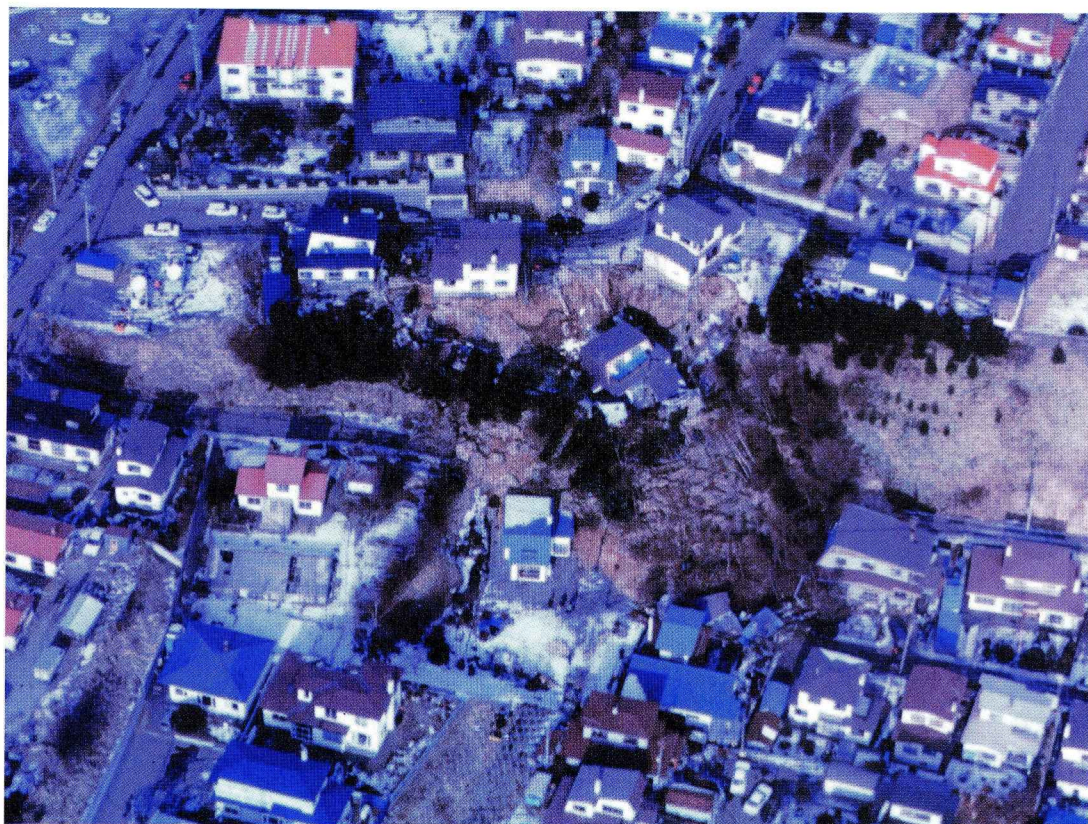
写真 1 緑ヶ岡6丁目地すべり全景 (シン技術コンサル撮影)

釧路沖地震によって、斜面上にあった住宅の前庭からその下の斜面にかけて幅約 70 m、奥行約 30 m ほどの範囲が地すべりを起こした(図 7, 写真 1)。地すべり土塊は斜面下にあった道路を越えて約 30~40 m ほど移動して停止している。この地すべりによって斜面の上に建て

地すべりの移動土塊は多数のブロックに割れているが、滑落崖直下のブロックは後方回転した状態で停止しており、この地すべりが円弧状のすべり面を形成してすべり運動を起こしたことを示している。また、移動体の表面上に斜面下を通る道路の舗装面が見あたらないこと

から、すべり面は斜面下の道路より上で地表に出たと推定される。すべり面の最大深度は数 m 程度と推定される。積雪下で調査した限り地すべり移動体周辺からの湧水や噴砂の跡などは認められず、地すべりの発生に液状化が関与した証拠は見出せなかった。

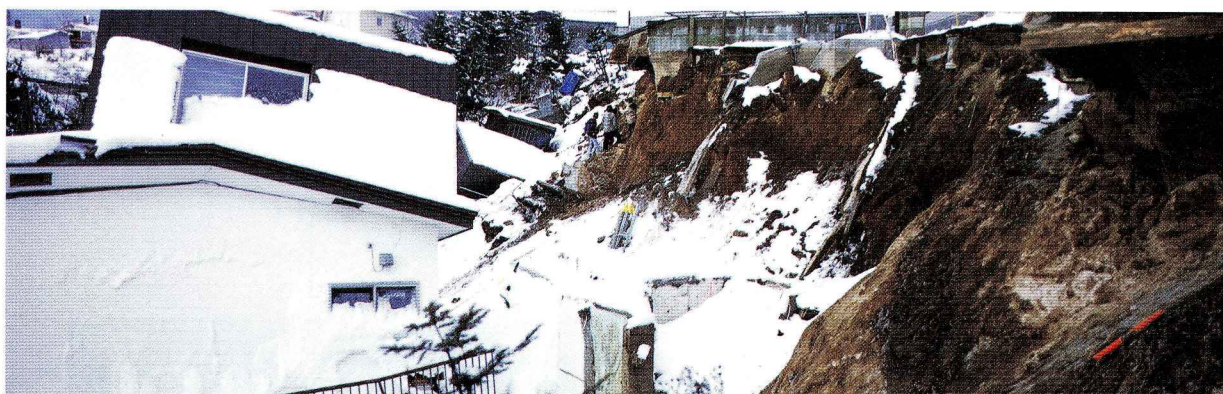
写真 2 緑ヶ岡6丁目地すべりの滑落崖と滑り落ちた住宅

られていた住宅一戸が丸ごと転落した(図 8 の C 宅, 写真 2)ほか、その東隣りの家の風呂場が転落し、西隣の住宅では庭が住居土台の足下から滑り落ちたため、庭に面した南側 1 m 程の土台が宙に浮いた形となった(写真 2)。一方、地すべりの移動土塊は道路を越えてすべり出し、道路南にあった 2 戸の住宅の一階外壁にぶつかり、住宅全体をかしがせる様に変形を与えた(図 8 の F, H 宅, 写真 3)。移動土塊の先端は、H 宅の西にあった 2 棟の物置を押し潰しながら焼肉店(図 8 の G)の目前まで達して停止している。

右下の住宅は（図 8 の C 宅）崖の上端のレベルに建てられていた。中央の人物の真上に一部が宙に浮いた隣家の住宅（図 8 の B 宅）の土台が見える

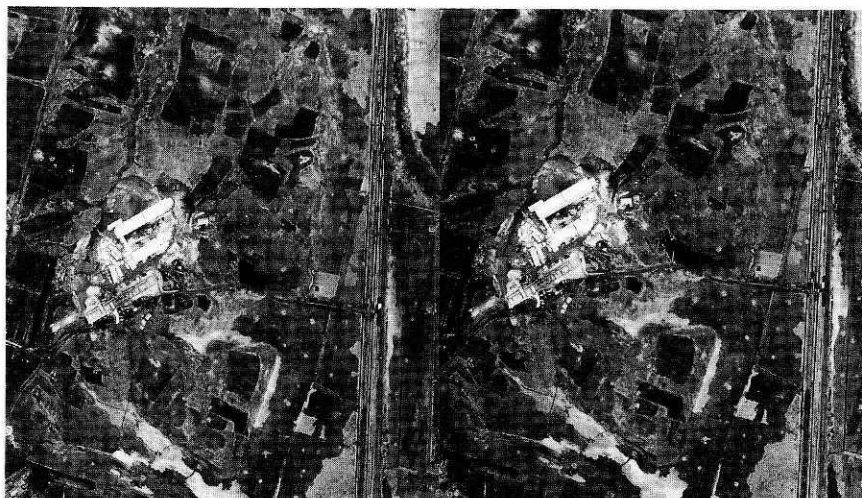
写真4 緑ヶ岡6丁目地すべり付近の宅地造成前の地形（国土地理院 HO-61-1, C9-5949, 5950）

造成後の 1977 年に撮影されたカラー空中写真によると、この付近の造成は切土を主体に行われているが、地すべりを起した箇所は他の部分と色調が若干異なっている。そこで宅地化が進む以前の 1961 年撮影のモノクロ空中写真を見たところ(写真 4)、地すべり発生位置には、段丘面を北西—南東方向に開析する小さな谷が存在していたことが分かった。この谷地形は 1956 年発行の釧路市の都市計画図にも明瞭に描かれている。地すべりの発生位置はこの谷の出口にあたり(図 9)、しかも谷の方向と地すべりの移動方向とは調和的である。以上の事実から、この地すべりは段丘面を開析していた谷を埋め立てて造成した盛土地盤が地震によって不安定化し、元の谷地形に沿って滑り落ちたと考えられる。

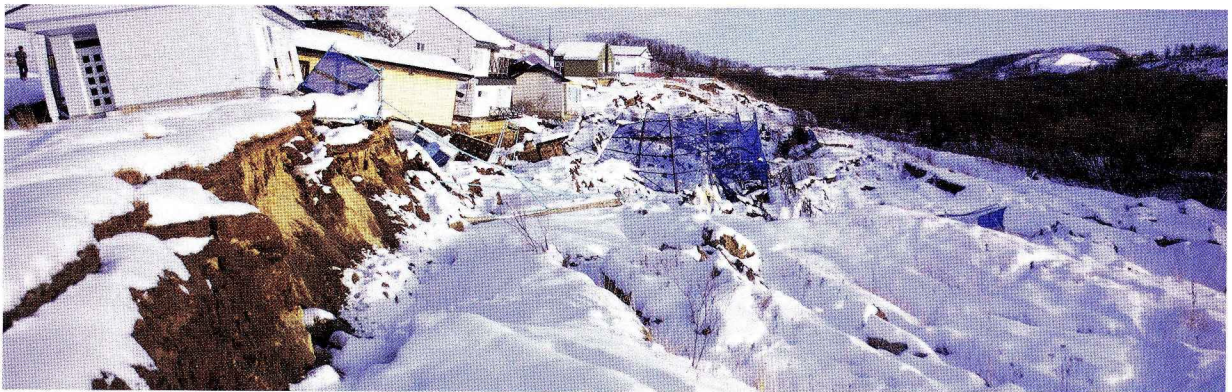
写真6 標茶町茅沼別荘地の地すべり変動状況

地すべりはこの湿原に面した盛土斜面から別荘地の前縁部にかけて発生した（図11）。地すべりの変動範囲は幅150～200 m、奥行30～40 mと東西に細長い形状で生じた。主滑落崖は別荘区画最前列に沿って東西に長く伸びている。滑落崖の落差は最大2 m程度ある。この地すべりの滑落崖付近に建てられていた数軒の別荘は、建物の基礎の地盤が大きく滑落したため、地盤ごと大きく傾いて、使用に耐えなくなっている（写真6）。主滑落崖より丘陵側の道路面や分譲区画内にも小規模な亀裂（後方崖）が多数生じているが、雪に覆われ、亀裂の範囲は正確には掴めなかった。移動体は主滑落崖と平行に2～3 m間隔で入る亀裂によって横に細長い土塊に分断されている。それらの土塊は、冠頂付近では後方回転を起こした状態で停止しているが、それより前方の土塊は波をうつように前後に不規則にうねった状態を呈している。積雪のため詳細は不明であるが、一部にはラテラルスプレッド的な動きをした様に見える部分もある。水平移動量は、造成前に谷筋であった中央付近がもっとも大きく、最大で約30 mである。ここでは亀裂の開口幅も大きく、移動土塊の先端は湿原の上に押出している。

調査時には地すべり現地は深い雪に覆われていたため、主たる滑りが盛土の内部で生じているのか、下位の泥炭層にまで及んでいるのかは特定できなかった。しかし、別荘地の中でも湿原の上に盛土した箇所が発生していること、地すべりの移動体の形状が湿原に沿うように横方向に細長いこと、一部ラテラルスプレッド的な動きに見える部分があることなどから、軟弱で地下水に飽和していた泥炭層が地震動により液状化を起こし、盛土の荷重によって湿原側に流動的に横移動をしたため別荘地の盛土地盤がブロック化して滑りだし大きな被害をもたらせたと推定される。実際に泥炭層が液状化する事例は、翌年10月に根室地域を襲った北海道東方沖地震の現地調査で確認されている（箕輪ほか, 1995）。

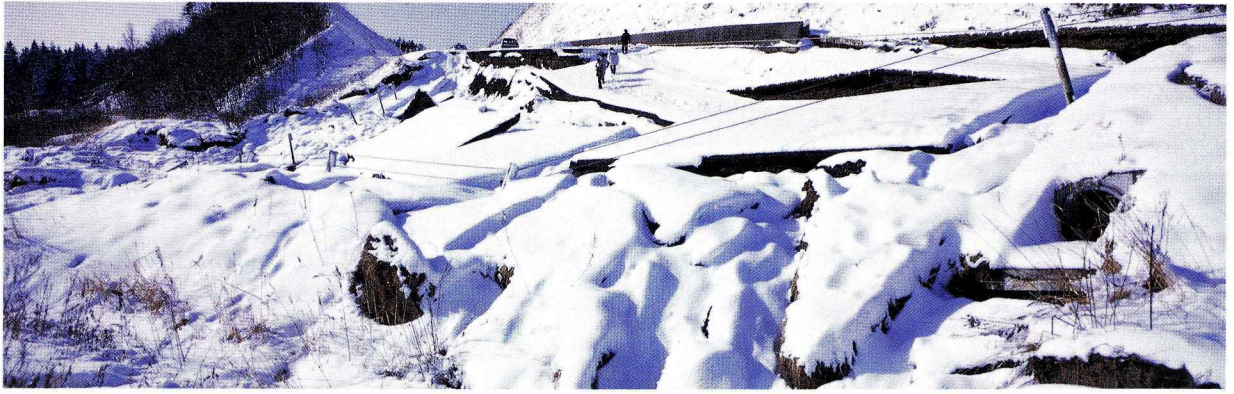
写真 7 国道44号線糸魚沢地すべりの変動状況

でも大きく報道された国道 44 号線の糸魚沢の道路被災地(図 5: 地点 1)では、国道を載せた盛土地盤が湿原側に滑りだし、道路が大きく陥没したため、2ヶ月間の長期全面通行止めになった(写真 7)。

中央上にある位置が元の道路面、手前に雪をかぶったアスファルト路面が見える。

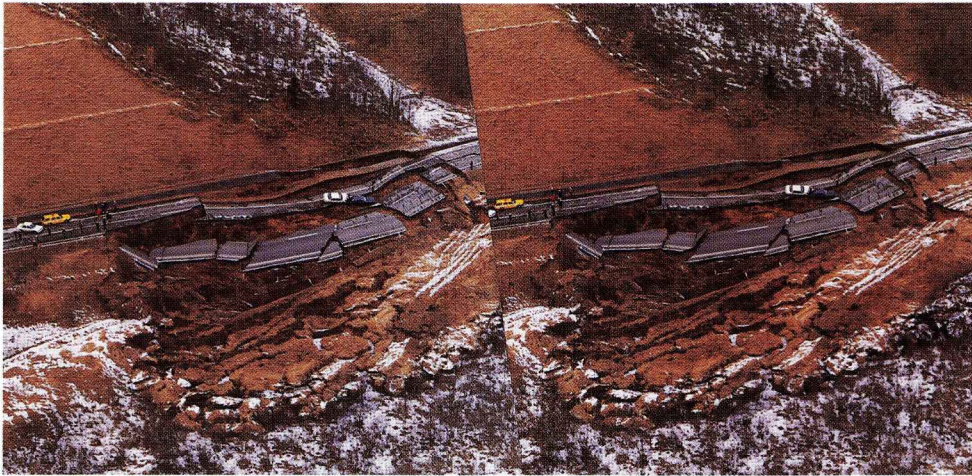
写真8 国道44号線，糸魚沢の道路地すべり，(実体視写真，シン技術コンサル撮影)

この地すべりで滑った主体は国道脇の旧道部分と国道の法面部分である。国道の路面は、湿原側を並走する旧道と法面の滑りにより下部が抜け落ちため沈下したように見受けられる。地すべり移動体の堆積状況から見て、この盛土地すべりは移動体の左右で動きに差異が生じている(図 18, 写真 8)。大きく滑った下部右側は、湿原内に 30 m ばかり滑り込んでいる先端部分が丸く同心円状に広がって停止しており、やや流動的に運動した状況を物語っている。下部左側の旧道を主体とする盛土ブロックは余り変形せずに、ブロック全体が半時計方向に回転するような動きをしている。そして湿原の下から泥炭土が絞りだされる様に地すべり移動体の前面に盛り上がっている。

現地調査時には積雪に厚く覆われていたため、迂り面がどのレベルにあったのかを直接には確認できなかったが、前述の堆積状況から判断すると、右側部が盛土内に介在した地下水が地震動によって液状化を起こし、その上にあった盛土部が側方に滑りだしたと考えられる。

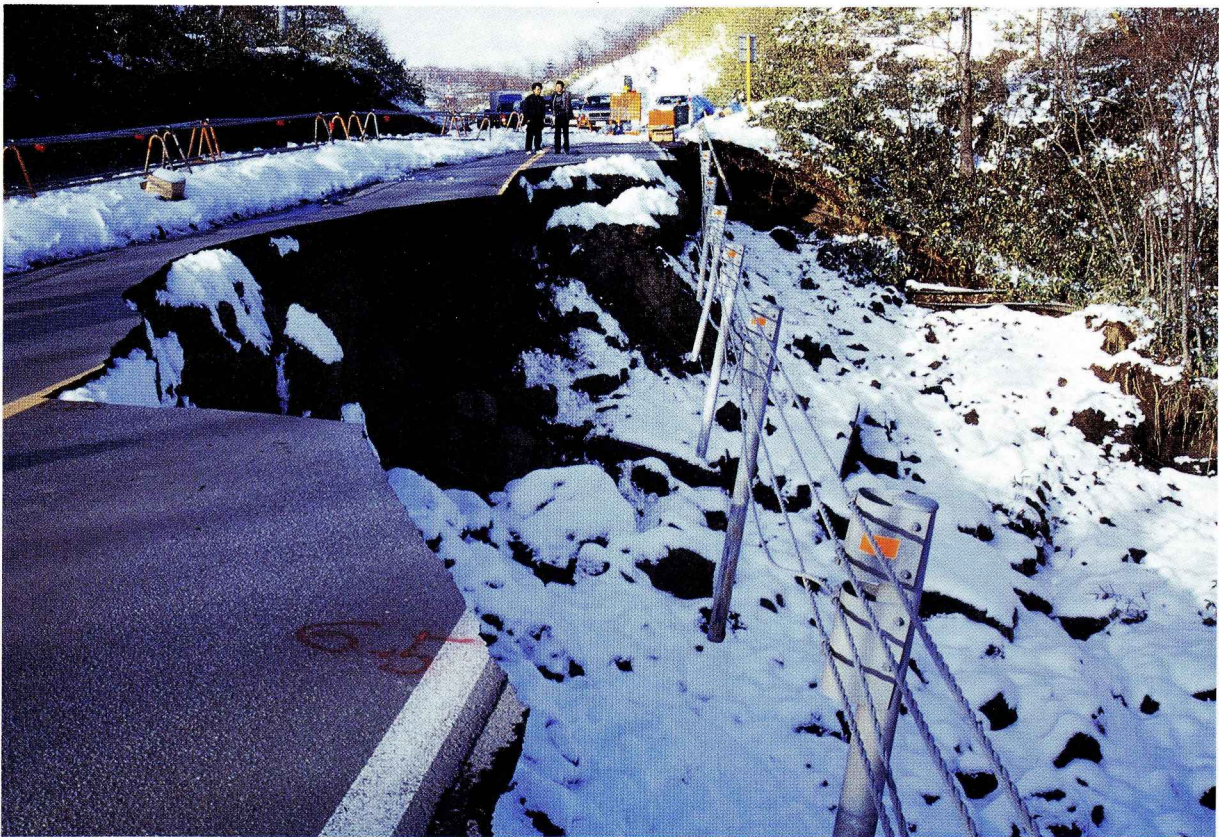
写真9 国道391号線鳥通地すべり変動状況

釧路市と標茶・摩周方面を結ぶ国道 391 号線の鳥通付近(図 5: 地点 3)では、道路の片側 1 車線が延長 20 m にわたってえぐれる様に深く崩れた。そのため国道 391 号線は片側が通行不能となり、交互通行規制が行われた。

で未～半固結の一見地山風の堆積物から構成されている。これが地山でないことは、周囲の地形状況などから見て、ここが沢の源頭部にあたることから明らかである(写真 9)。崩壊範囲は路面の片側、延長約 20 m。崩壊した土砂は道路横の緩勾配の沢に沿って 100 m 近く流下しており、かなり流動的な運動をしている。ガードロープの支柱が完全に抜けて現場にそのまま残されていることから、発生当初から流動化していたのではないかと推定される。発生原因としては、崩れた場所が沢の源頭部にあって地下水の集中しやすい地形地質条件を持っていたこと、さらに崩れた土砂の運動がきわめて流動的であったことから、道路下の地盤が地震によって液状化したために起きた可能性が考えられる(図 19)。

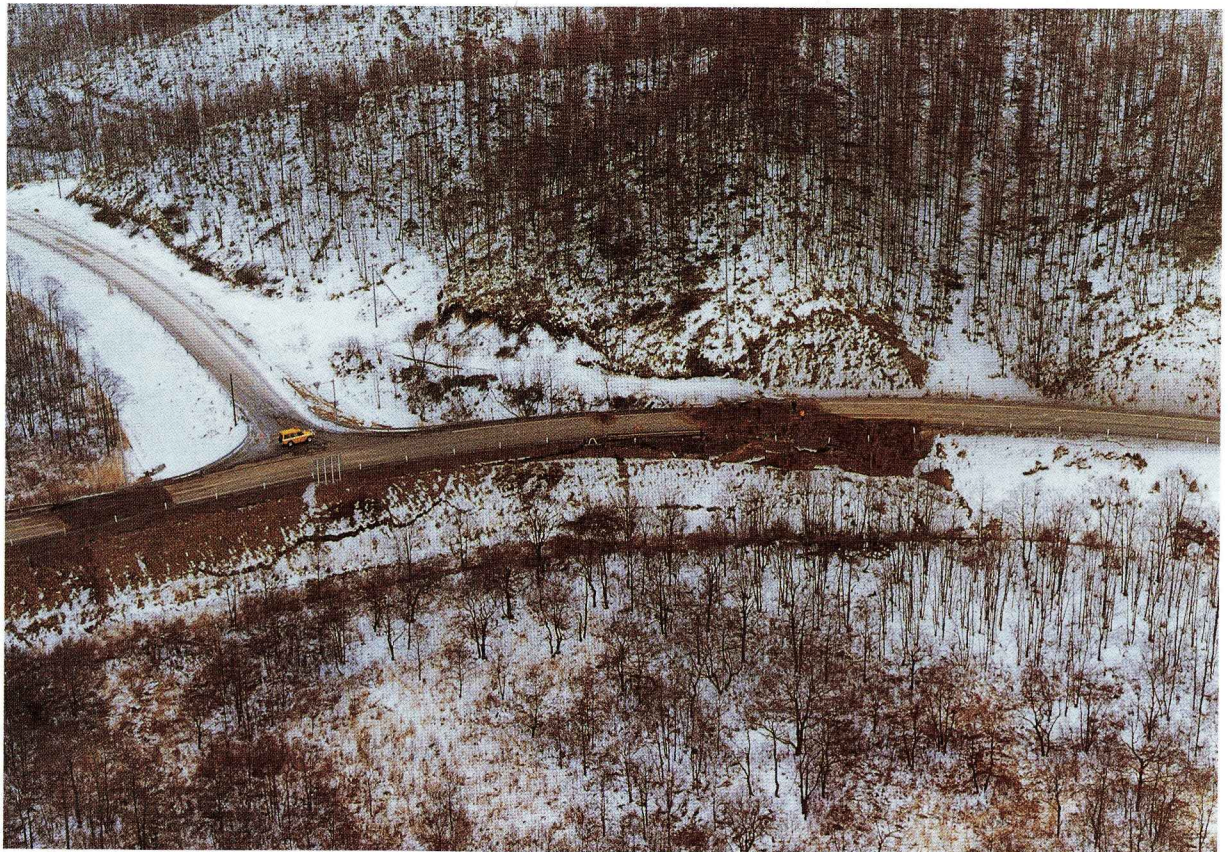
写真10 国道391号線五十石における道路の被災状況 (シン技術コンサル撮影)

被害を受けた地点は、釧路から丘陵地の山脚を走ってきた国道が、左に大きくカーブし、釧路川を渡る手前で湿原を横断する延長約 100 m の盛土区間である。盛土は湿原から数 m の高さに盛られていたが、路面部が沈下し、ノリ面部分が両側にはらみだす様に変形している。路面は不規則に沈下を起したため無数に亀裂を生じている。沈下量は最大で 1 m 近くにも達し、路面はかなり凹凸を生じていたが、応急措置によって車の通行は確保されている。盛土の法肩部も亀裂を生じ大きく変形はしつつも辛うじて崩壊するまでには至らなかった。被害はこ

の盛土区間のほぼ全域にわたっているが、とくに地山や橋梁と盛土との接統部分での変動が顕著である (写真 10)。

湿原の軟弱な泥炭層の上に盛土した区間で起きていることから、地震動によって盛土の基礎の泥炭層が沈下し、側方にも変動を起こしたために起きたと推定される。

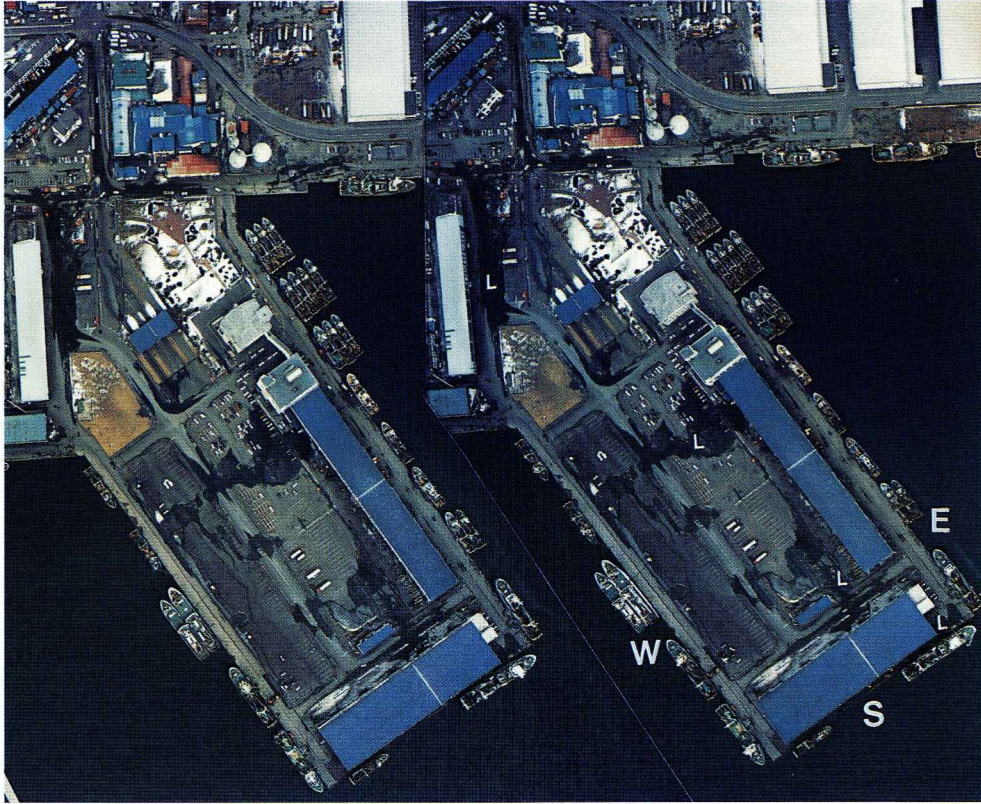
写真12 釧路港東港漁業埠頭の被害状況（実体視写真，シン技術コンサル撮影）

東西両港区で59ヶ所に及ぶ被害が生じている。港湾地区の被害は、港湾内の各所で噴砂跡が見付かっていることから、主として埠頭の地盤が液状化したことによるものと考えられる（写真12）。噴砂跡は釧路東港の副港の付近、釧路西港の第3埠頭など広い範囲で見付かっており（図

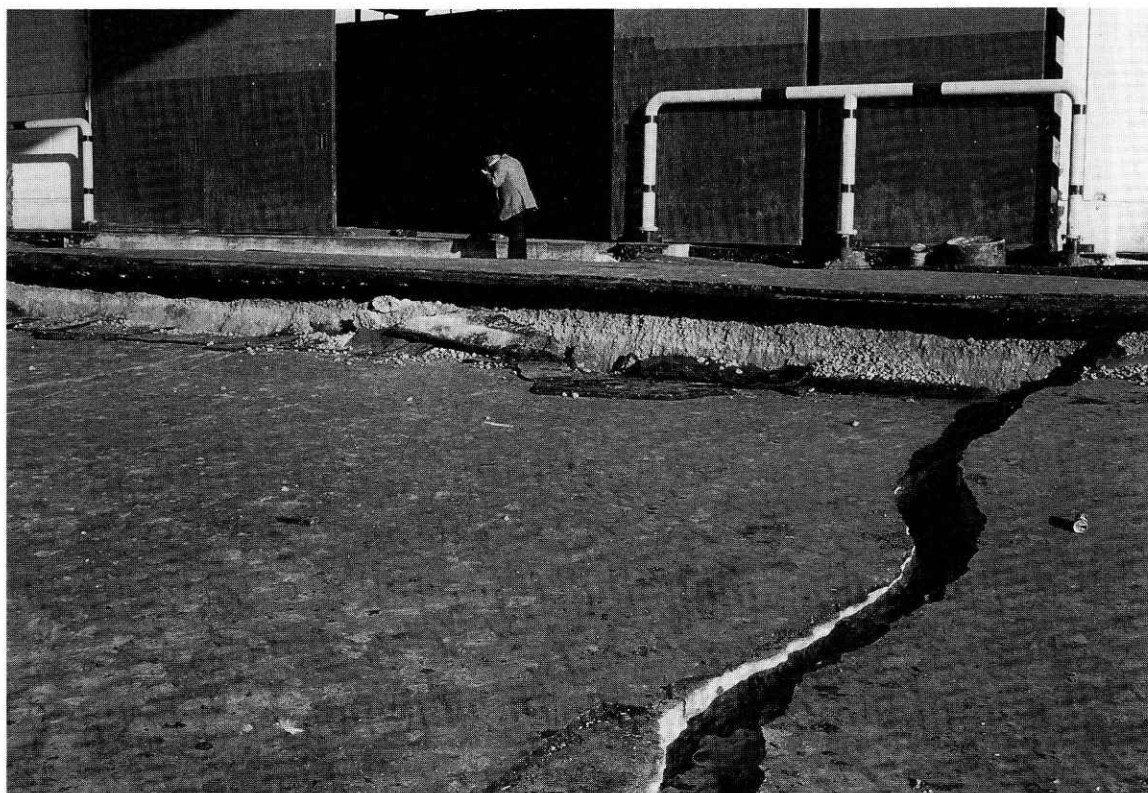
写真13 釧路東港漁業埠頭の岸壁付近の陥没状況

釧路東港においては，埠頭が最大で1 m ほど沈下・陥没した。沈下量は一様でなく，基礎の部分ではあまり沈

下していないのに対し，それ以外の部分が大きく沈下した。そのため，埠頭のいたるところに亀裂や段差を生じている(写真 13)。亀裂に沿って噴砂によると見られる一様な粒度の砂が堆積している。埠頭内の多くの建物にも

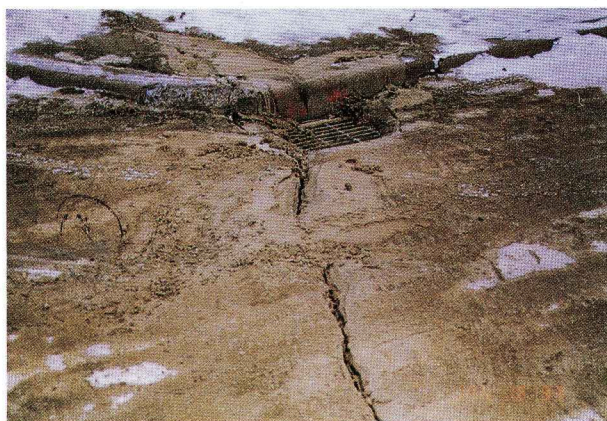
写真14 美原団地内における亀裂の発生と噴砂状況（藤田英治氏撮影，図23の B 地点）

の翌日以降に降った積雪が固く凍結して地表面を覆っていたため、液状化による噴砂の状況を調査することは困難であった。幸い地震の翌朝の降雪前に自宅付近を調査・写真撮影されていた団地内に住む釧路気象台職員の藤田さんにお話を聞くことができた。それによると、噴砂は自宅周辺の3~4箇所ほどで確認出来た(図23)。噴砂は道路、塀際などに沿って生じた亀裂から噴き出している(写真14,15)。写真で見ると噴砂の量、規模は大きくない。噴砂にともなう生じた亀裂沿いでは、塀が傾いたり一部破損するなどの被害を生じている。

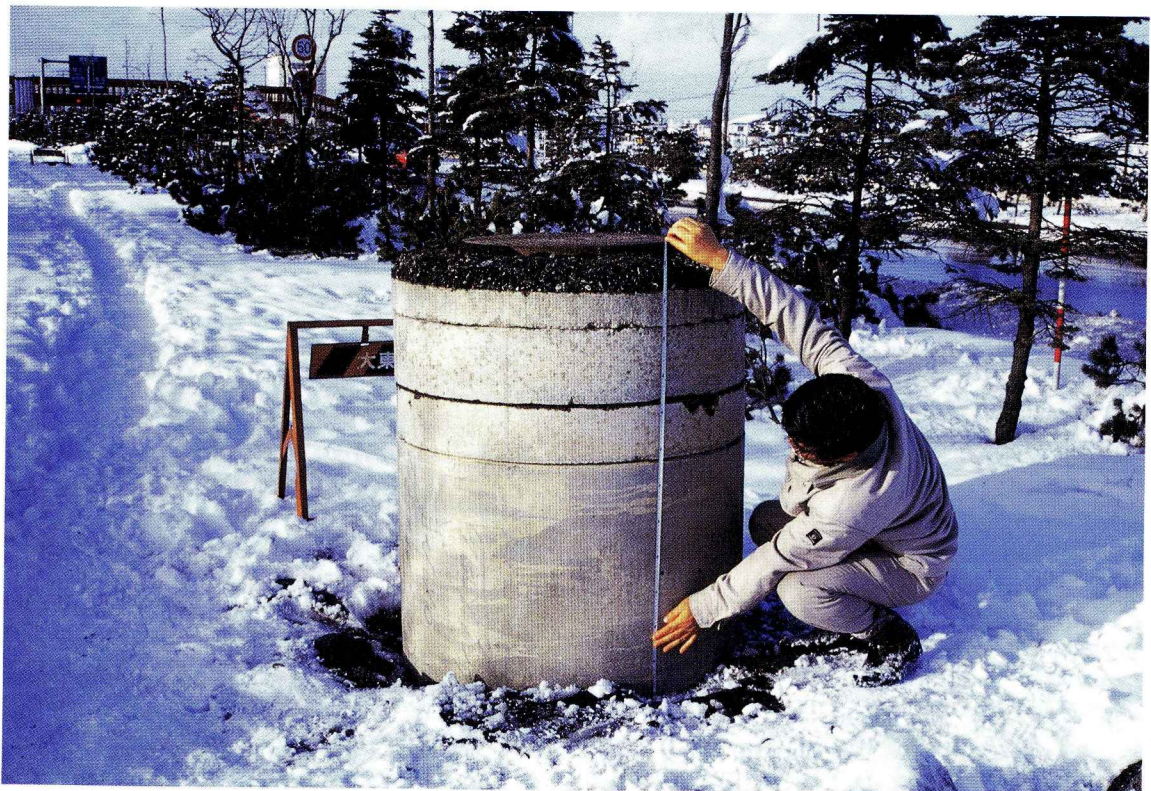
写真16 釧路町木場のバイパス脇歩道上に生じたマンホールの抜け上がり

釧路市に隣接する釧路町のセチリ太地区では歩道の下に埋設されていた下水のマンホールが地震によって地面から高く抜け上がり、排水に支障をきたす被害が生じた。現場は国道44号線のバイパス沿いの歩道の下に埋設されていた下水道のマンホールである。下水管は歩道の下

られたマンホールは地表から 1.5 m の高さまで持ち上げられている（写真 16）。また数十 cm 以上持ち上げられたものが 10 本近くある。町の調査によれば，被害はマンホールの間をつなぐ地下の管路にもおよび，多数の損傷
