国立防災科学技術センター

1968年十勝沖地震災害調査報告

\* Summarized Report of Investigations of Disasters Caused by the Tokachi-oki Earthquake of 1968

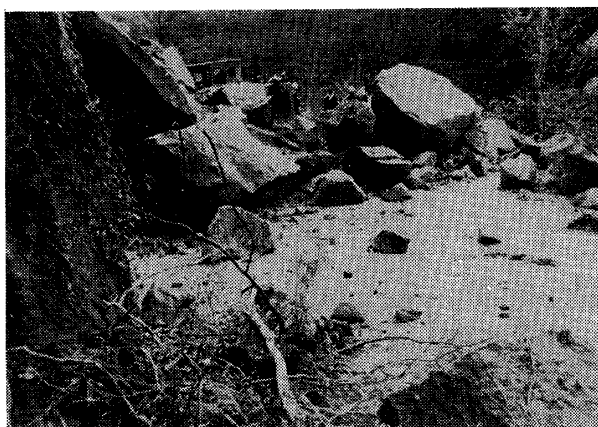
No. 1

北海道室蘭付近紅葉谷  
カーブ，落石現場，通行不能  
(室蘭民報社 提供)

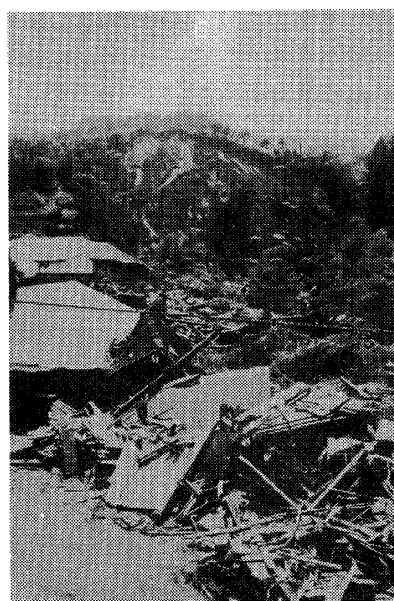
No. 2

青森県三戸郡五戸町  
かげくずれによって，家屋が  
倒壊，埋没し，ここで死者，行  
方不明12名。  
(朝日新聞 提供)

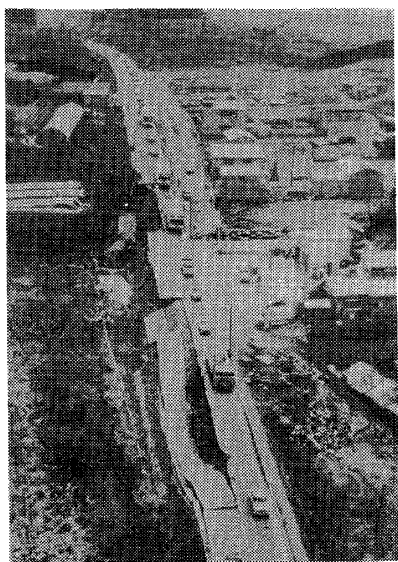
No. 3

青森県上北郡百石町 国道4  
号線  
1車線が完全にくずれさった  
例(共同通信 提供)

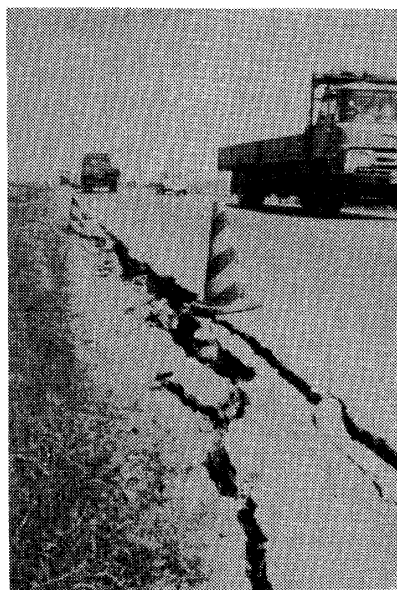
No. 4

北海道苫小牧市 国道36号  
線  
アスファルト舗装にはいった  
亀裂等の被害  
(苫小牧市公報室 提供)

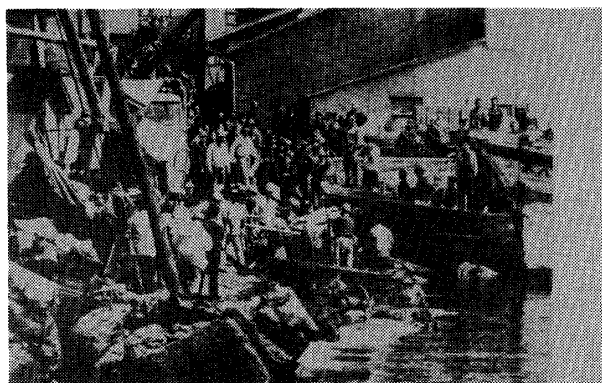
No. 6

北海道 室蘭港西2号埠頭  
地盤の沈下により，沈下破損  
した，コンクリート舗装  
（室蘭民報 提供）

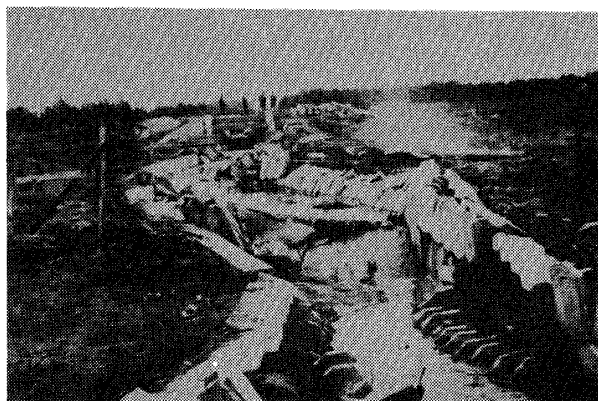
No. 8

青森県上北部  
盛土して道路敷を築造した部  
分が地震ショックにより崩壊し  
た例

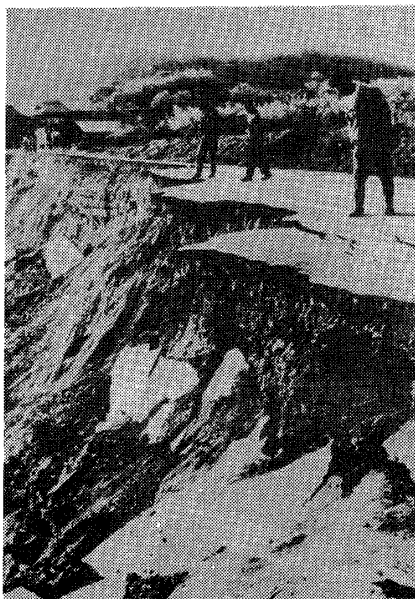
No. 9  
青森市三戸町  
道路の崩壊、センターライン  
から半分が崩れる。  
(共同通信社 提供)

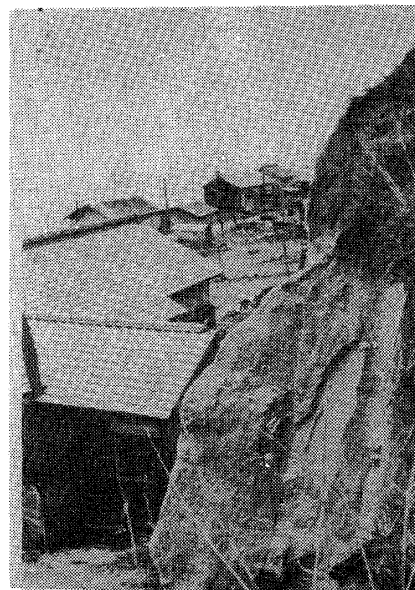
No. 10  
函館市石崎町  
地震によってくずれ落ちたが  
け地、建物には直接影響を与え  
なかった例  
(函館市 提供)

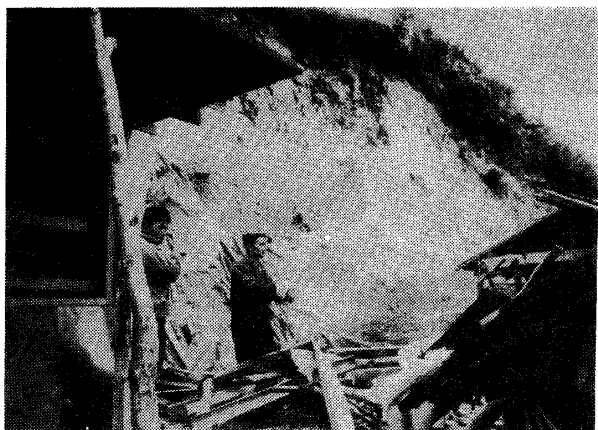
No. 11  
後背のかけ地のくずれで建物  
が破壊した例  
函館市石崎町  
(函館市 提供)

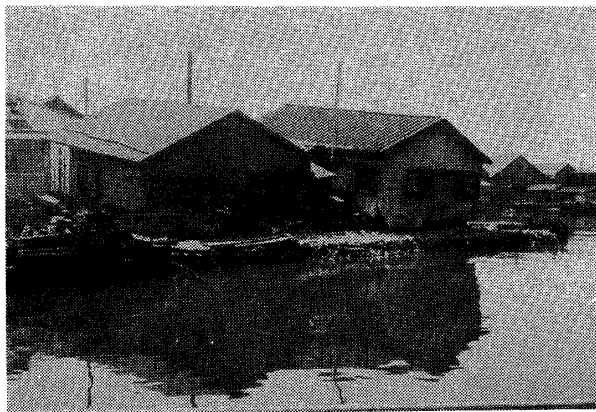
No. 12  
函館市若松町  
市によって埋立られた地区で  
地盤沈下、護岸の決壊等による  
建物の被害

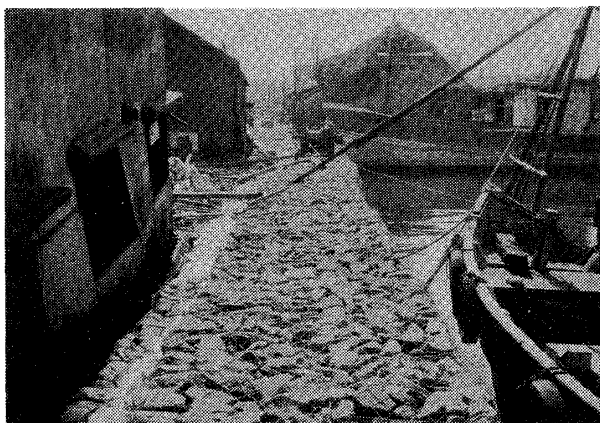
No. 13

No. 5と同じ地点岸壁の堤内地  
の地盤沈下と建物の傾斜破損の  
状況，護岸は応急修理したもの

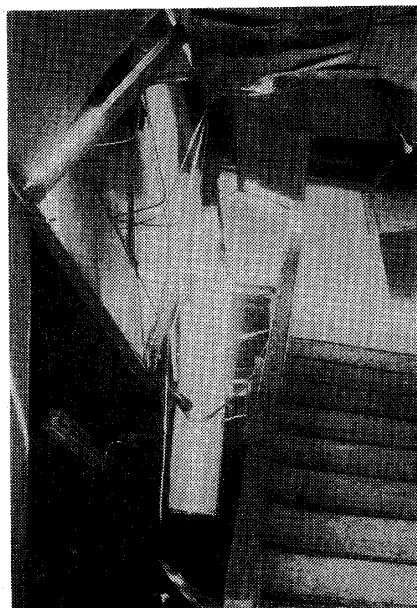
No. 14

函館市若松町 朝市地区  
階段の損傷の実態（修理可能）

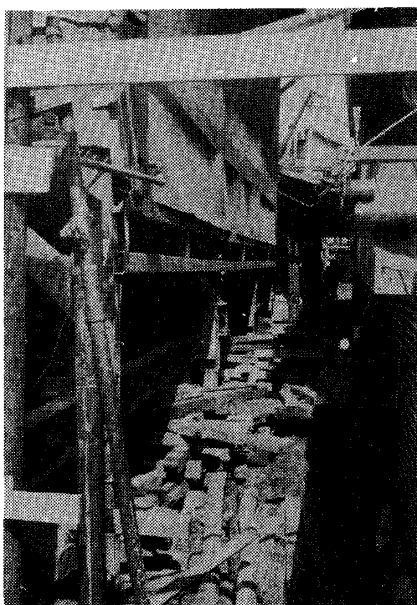
No. 15

北海道若松町  
傾斜した建物をジャッキを用  
いて水平への復旧工事中

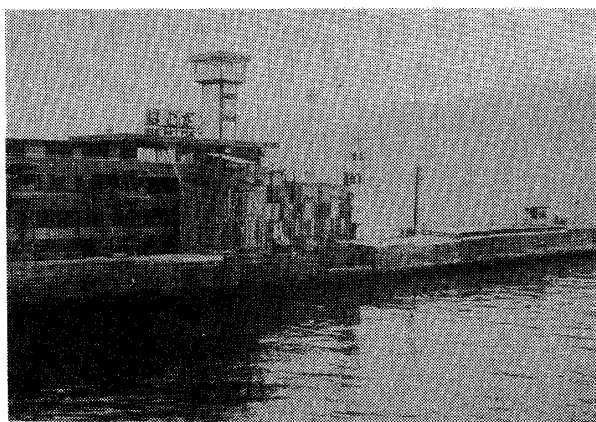
No. 16

函館港，青函連絡船埠頭  
護岸の決壊と，地盤沈下によ  
り，大きく被害を受けた乗降施  
設

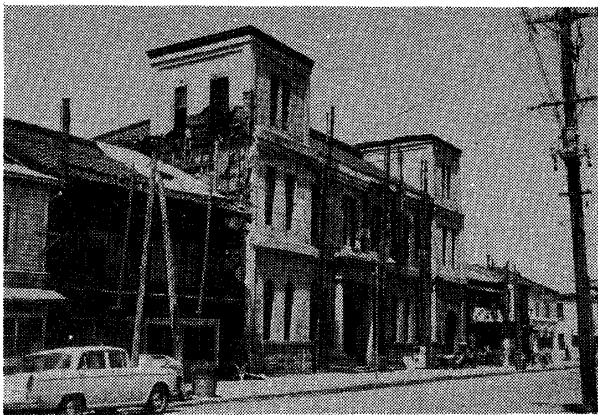
No. 19

木造3階建, 外装石仕上, 外装  
が剥落して, 胴差間柱等が露出し  
た例

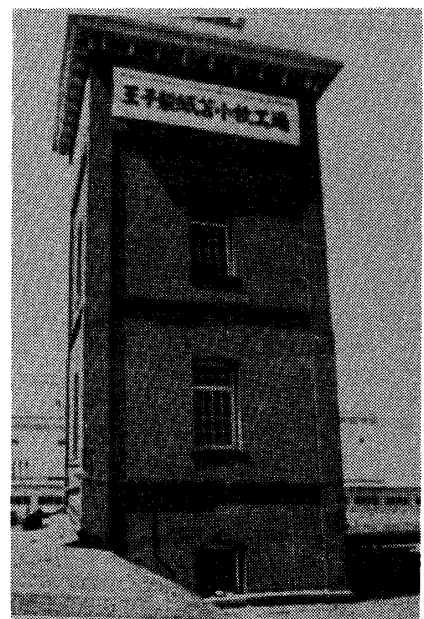
No. 21

中華会館，煉瓦造の建物。妻壁  
屋根の部分に大きな被害がみられ  
る。内部は比較的損傷は少ない

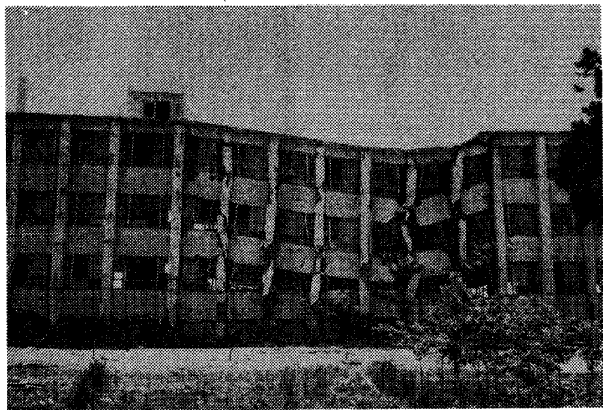
No. 24

1階部分の柱の破壊と（鉄筋が  
露出している）。玄関ポーチの屋  
根（鉄筋コンクリート造）の破壊

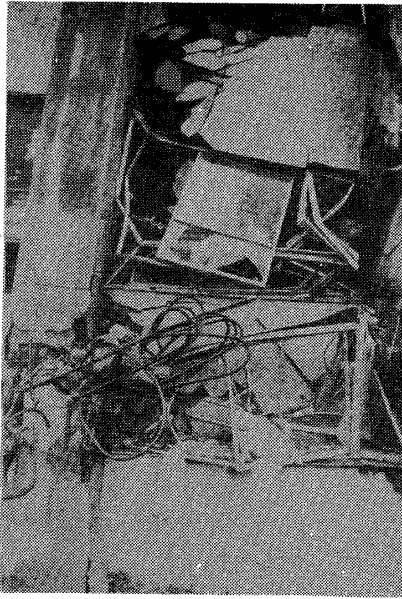
No. 25

1階部分の柱(写真左)の破壊  
と鉄筋が露出している例, 写真右  
は意匠柱(煙突など)である。

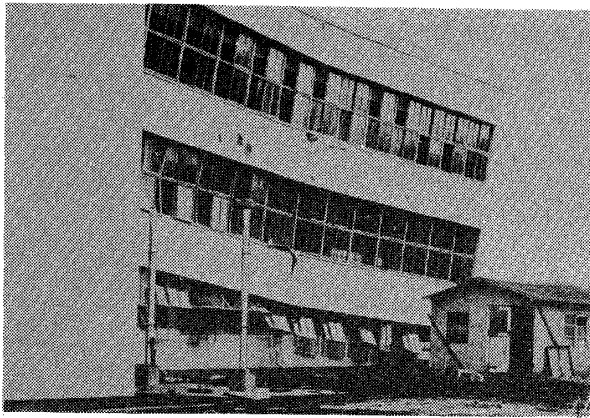
No. 27

増築部分を校舎北側よりみる  
(朝日新聞社 提供)

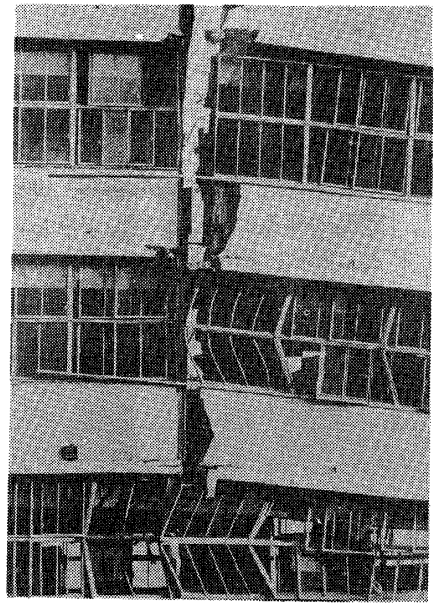
No. 26

| 学校名<br>被害面積 | 構造概要 | 着工年月<br>完成年月 | 被害建物略平面<br>(●印柱き裂、斜線部分使用禁止) | 被害状況 | 復旧の見通し |
|---|---|---|---|---|---|
| 三沢商業高校<br>RC 3<br>2,604m <sup>2</sup> | <br>階高 3.5m<br>基礎 独立<br>杭打 PC.300φ12m | 昭和37年<br>7月<br><br>昭和42年<br>12月 | <br>体S<br>倒壊<br>エキスパン<br>管理<br>ボイラ<br>半壊<br>教室棟 | 教室棟倒壊、東端部校舎1階柱の東西方向にせん断き裂大。<br>ボイラ2基破壊。<br>屋体ブレース2～3か所切断、木毛板剥落、大走り、玄関上間大き裂各所 | 教室棟は建て直し<br>他は補修 |

**エキスパンションジョイントの設計・施工の不備.** エキスパンションジョイントの間隙のあり方が不十分で、互いに建物が衝突してジョイント部分が破壊した例も多い。野辺地中学校・三沢商高など。また逆の例として、五戸小学校のようにH形の平面のつなぎ部分が完全に一体に造られており、両棟の振動中の位相のずれのためか、スラブ面内に大変形が強制され、スラブに大きなひび割れを生じたものもある。

青森県三沢市 三沢商業高等学校  
(写真左側)既存部分と増築部分  
(写真右側)との接合部がはなれ、  
増築部分1階がとくに、被害をう  
けている。

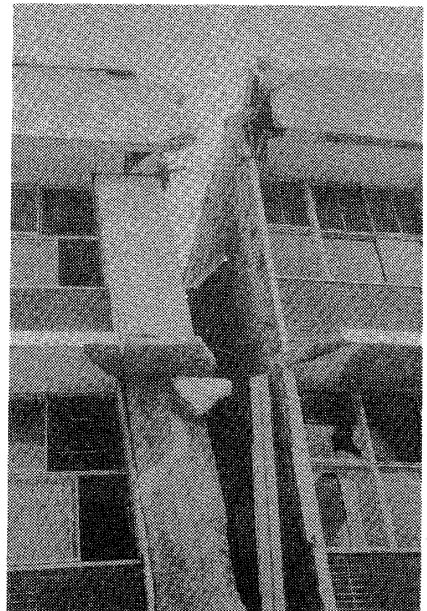
No. 28

(No. 26) 接合部の詳細

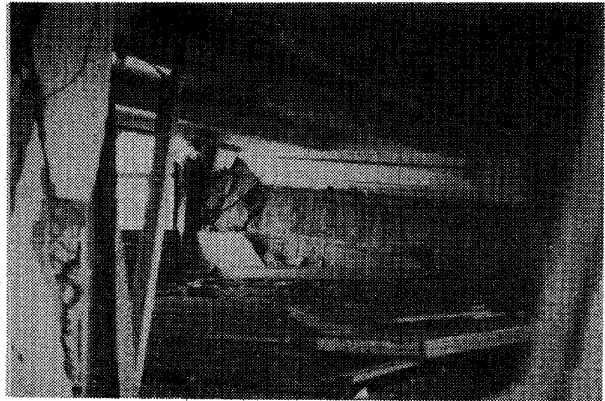
No. 30

三沢商業高校増築部分

一階の廊下の部分

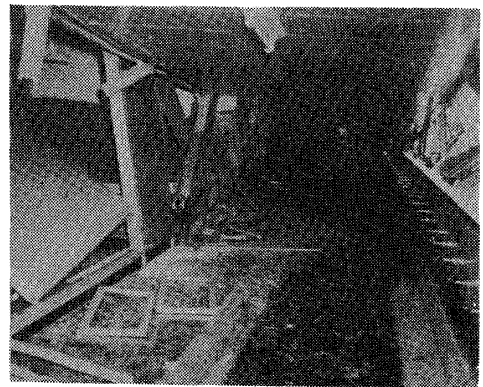
No. 31

地震のあとの教室内部

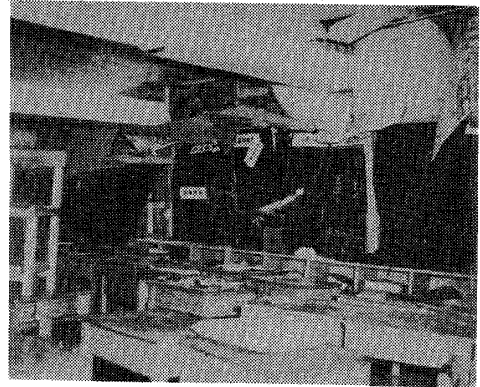
No. 32

| 学校名<br>被害面積 | 構造概要 | 着工年月<br>完成年月 | 被害建物略平面<br>(●印柱き裂、斜線部分使用禁止) | 被害状況 | 復旧の見通し |
|---|---|---|---|---|---|
| 八戸工業高等専門学校<br>RC 3<br>8,469m <sup>2</sup> | <br>階高 3.6m<br>基礎 独立<br>杭打 PC.300φ11m | 昭和38年<br>7月<br><br>昭和41年<br>3月 | <br>半壊<br>大破<br>半壊 | 1階南北棟を除きほとんど柱頭または柱脚にわたりせん断、圧壊して鉄筋露出はなほだし、2階柱も随所にせん断き裂あり。<br>3階の被害は少ない。 | 半壊部分は建て直し<br>その他は補修方法を検討中 |

一方、壁量の少ないものでは壁が大破壊し、さらにラーメンの柱にも被害が及んだものが非常に多い。また柱の上下にたれ壁・腰壁が一体に取付きクリア高さが短くなっている柱では、せん断ひび割れを生じ、さらに主筋の座屈を生じ完全な柱の崩壊に至ったものもある。八戸市郊外の国立工専校舎はその代表的な例であり、鉄筋コンクリート短柱の水平変位能の不足という欠陥をあらわしたものである。国立工専校舎の柱の被害では、柱のクリア高さ $a$ と柱せい $D$ の比 $a/D$ が3.6以上は柱端が曲げ破壊し、 $a/D$ が1.7では柱がせん断破壊したと報告されている。その他、多くの学校建築で、教室採光面側の $a/D$ の大きい柱には曲げひび割れを生じ、廊下側の腰壁などがつき $a/D$ の小さい柱にはせん断ひび割れないしはせん断破壊を生じた。国鉄、野辺地駅舎では柱に取付く腰壁がRCではなくブロックであったが、しかもなお柱の変形を拘束し、同様な短柱のせん断破壊を示した。

1階の柱が破壊している。

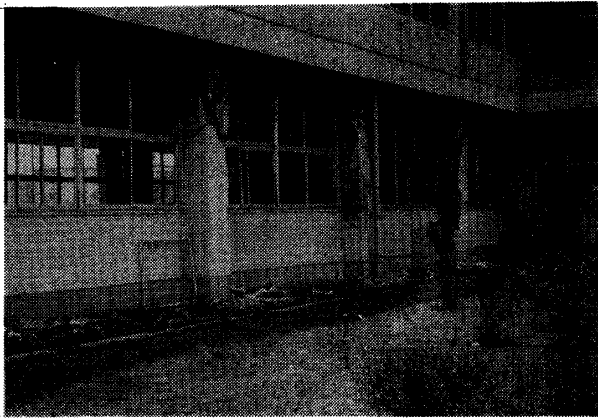
No. 33  
(No. 32) の反対側をみたところ

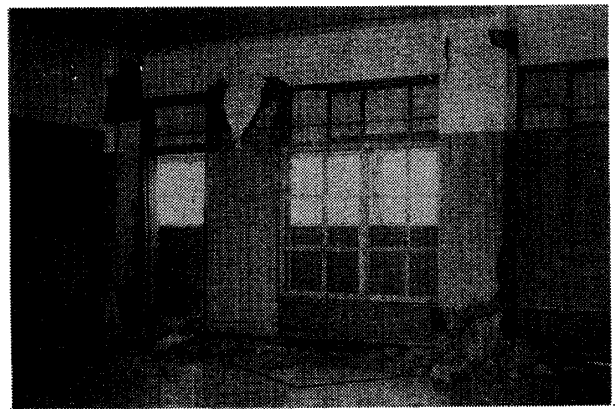
No. 34  
八戸工専  
柱頭，柱脚部が破損している。

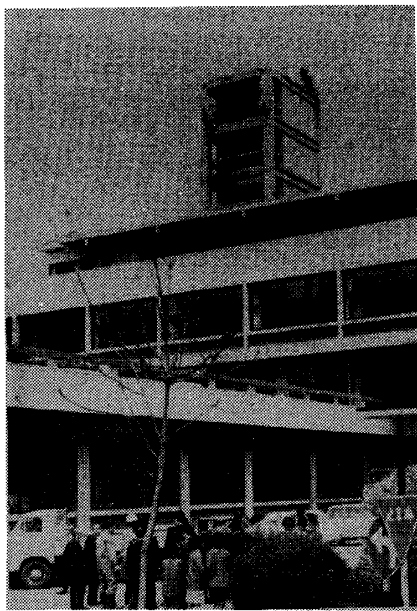
この庁舎は、RC造3階建一部4階建てで、5階層の屋上突出部(ペントハウス…この部分20m程あると思われる)を持つという計画(造形)である。被害が目立っていたのは中央階段部分からこのペントハウス部分に集中していたこの突出部の5層目部分が完全に破壊し(ここからコンクリートの塊が頭上に落下し死者を出した)4階の鉄骨鉄筋コンクリート造の増築部に落とした。これはペントハウス部

分が大きく揺れたことを示したもので、一般的にいても屋上のベントハウスあるいは、屋上に増築された広告塔などは過去の地震災害の実例や学者の実験等の研究成果が示しているように本館のユレと塔屋のユレの相違が損傷をもたらしたものと考える。(ここにはそれを一つ一つ引用しないが、関東・福井・新潟等の地震による建物への災害記録を調べてほしい)従って当然の破壊であるように思う。

No. 35  
八戸市庁舎（青森県八戸市）  
塔屋最上部の崩壊，落下して来たコンクリート塊により死者1名  
（共同通信社 提供）

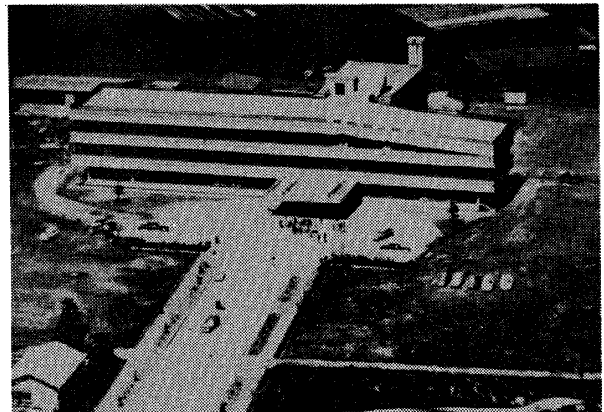
| 学校名<br>被害面積 | 構造概要 | 着工年月<br>完成年月 | 被害建物略平面<br>(●印柱き裂、斜線部分使用禁止) | 被害状況 | 復旧の見通し |
|---|---|---|---|---|---|
| むつ市庁舎<br>RC 3<br>1,240m <sup>2</sup> | <br>階高 2.5m | 昭和38年<br>6月30日 | <br>3階倒壊 | 3階倒壊柱破壊<br>2階以下ほとんど被害なし<br>エキスパンションジョイント3cm間隔発生 | 3階部分を除去しこの階のみ建て直し |

No. 36  
むつ市市庁舎（青森県むつ市）  
3階部分が倒壊し，柱がいちじるしく破壊。下部躯体構造は，軽微な損傷であった。（防災会議）

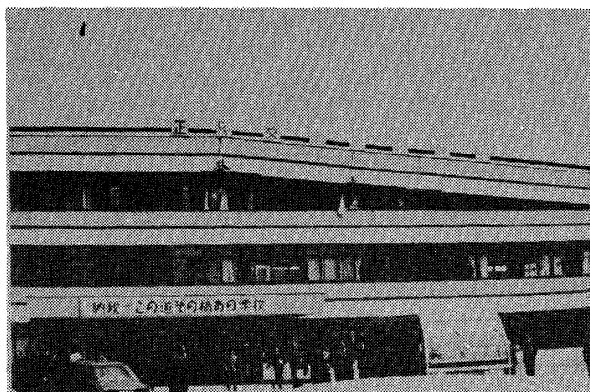
No. 38

北側よりみた3階の破壊状況  
(防災会議 提供)

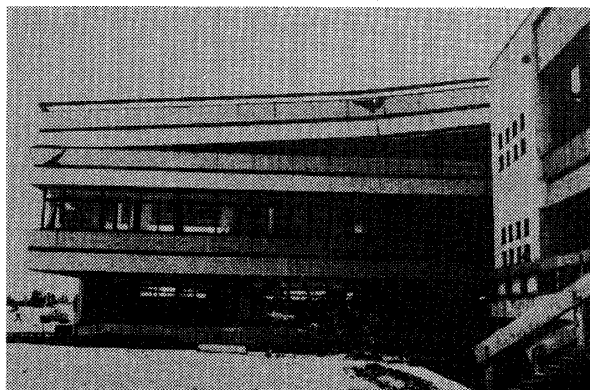
No. 39

| 学校名<br>被害面積 | 構造概要 | 着工年月<br>完成年月 | 被害建物略平面<br>(●印柱き裂、斜線部分使用禁止) | 被害状況 | 復旧の見通し |
|---|---|---|---|---|---|
| 八戸市立図書館<br>960m <sup>2</sup> | <br>階高 4.35m | 昭和35年<br>10月30日 | <br>A B C D E F<br>1 2 3 4 | ABCラーメン柱、柱頭柱脚破壊<br>E 2.3通り壁亀裂<br>長手方向、サッシ、ガラス破損 | ジャッキアップ<br>補修壁体の修理 |

この建物は、台地の見晴しのよいところに立地していて、ほぼ正方形に近く、周囲の壁体の90%以上がガラス面で構成(出入口及び開閉のきく窓を含む)され、閲覧室の大部分は間仕切壁のない梁下まで開口されているラーメン(Rahmen 独. frame 英.)形式である。損傷の主なる箇所は柱頭、柱脚に曲げ亀裂が顕著に出ていたことである。特に事務室、便所など剛性の高い部分から遠ざかるに従って柱の被害が大きくなっている。外部側面にある壁が意匠上、構造的に切離された独立壁として設計されているため、耐震壁として有効でないように考えられた。なお崖地側のところで多少の地割れと沈下があったので、建物全体が不同沈下を受け、それが損傷をもたらし、架構の歪みとなっていたことも事実である。

西側よりみる。補修工事中

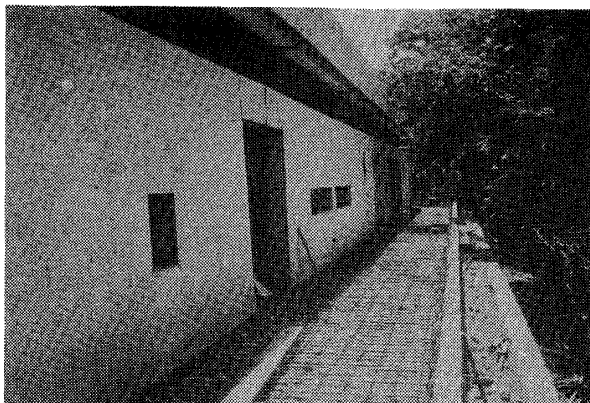
No. 40

内部に壁体にほとんどない架構  
柱頭の破損の状況

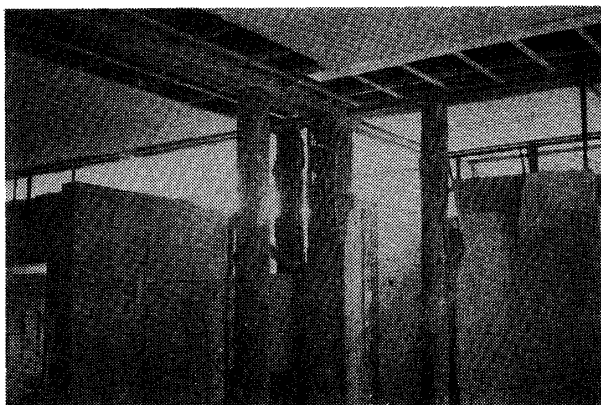
No. 41

市立図書館  
柱頭部破損状況

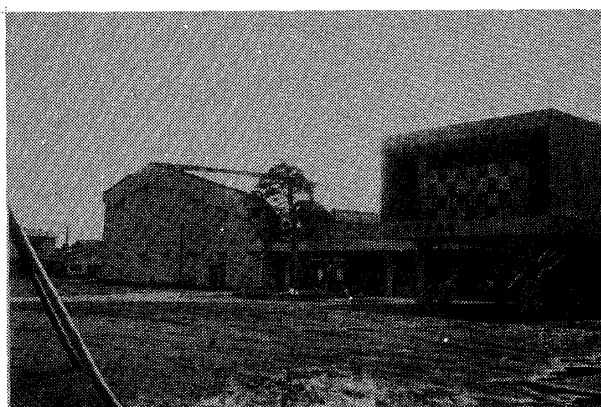
No. 42

損傷の目立った箇所は、ホール屋根がずり落ちている点であるが、また主要柱への亀裂が想像も及ばないところにあらわれているのも気になった。要するにモダンさを誇るかのように用いられた周囲開口部のガラス面の破壊が多かったことである。大地震時におけるこのような建物のガラス破片物の飛散で人畜に思いもかけない損傷を与えているという現実を考えに入れば、必要以上に、しかも地方性を無視してまで、ガラス壁面を強調する必要はないのではあるまいか。

三沢市民会館  
(青森県三沢市)  
オーデトリウムの金属製の屋根  
がずりおちている。  
室内各所に壁に亀裂がはいる等  
の被害をうけている。

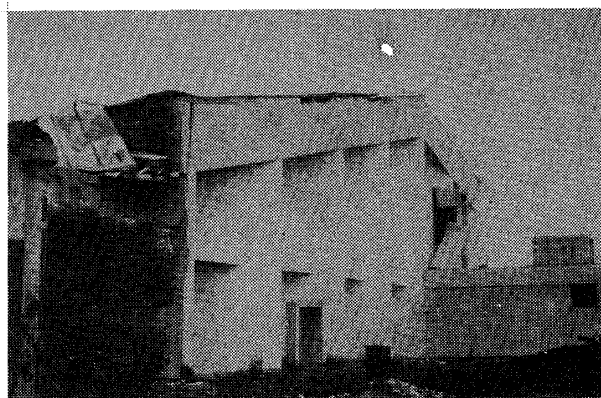
No. 43

三沢市民会館  
屋根の被害とその他の破損の状  
況  
(No. 42)の反対側よりみたも  
の

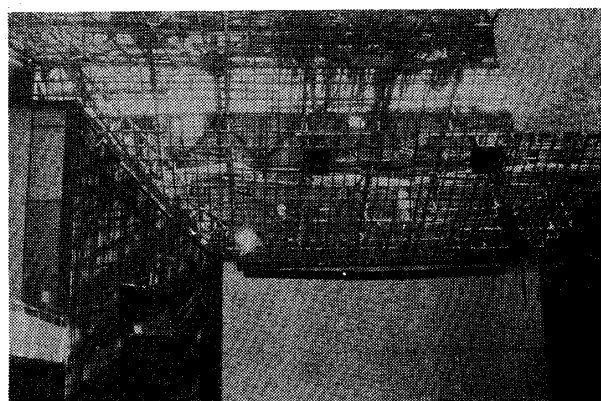
No. 44

市民会館  
オーデトリウム天井, 屋根の修  
理中, 客席部よりみたもの

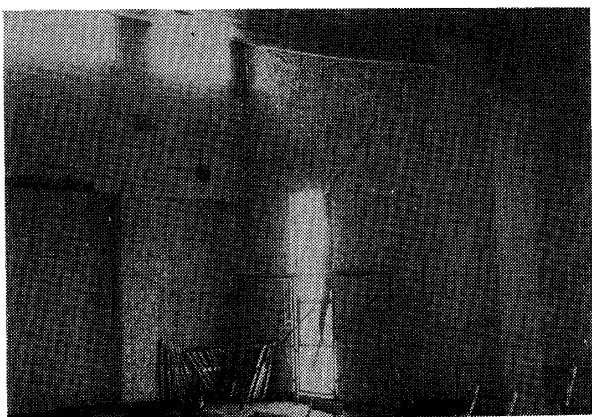
No. 45  
市民会館  
室内の被害状況

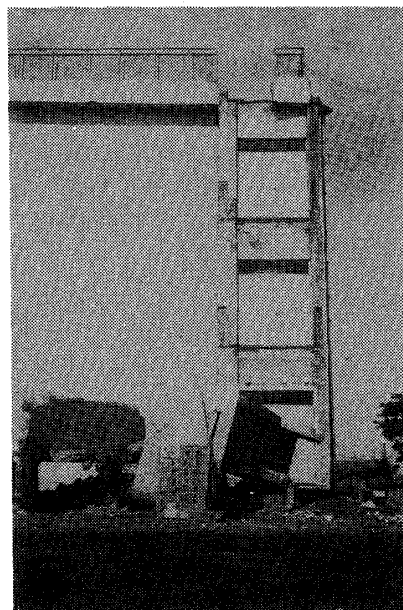
屋外階段などの継足し部分の破壊。屋外階段で、本屋への定着不備のため転倒したものがある。三沢市の岡三沢小学校など。

No. 46  
岡三沢小学校  
(青森県三沢市)  
分離、倒壊した避難階段(鉄筋  
コンクリート造)

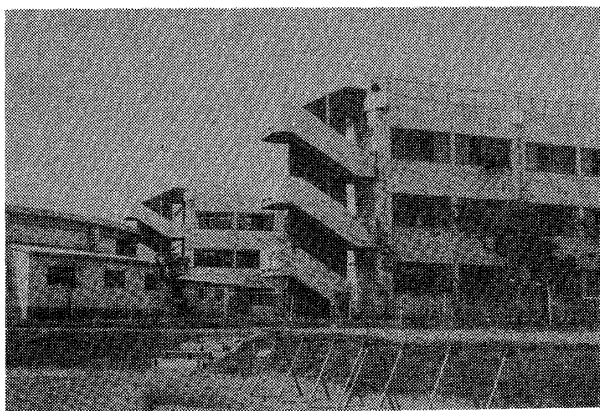
No. 47  
岡三沢小学校  
鉄筋コンクリート造の教室棟と  
の接合部が破損している。

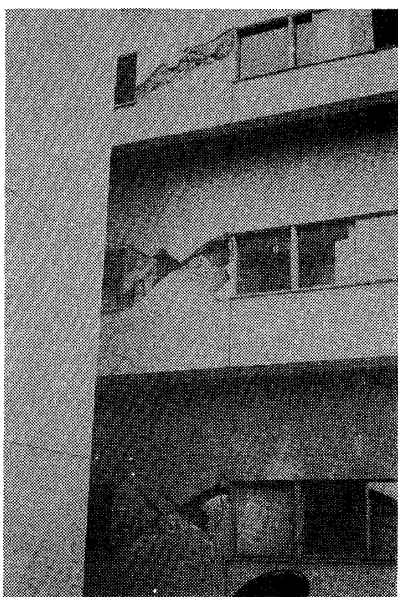
No. 48  
三沢市昭陽小学校  
(青森県三沢市)  
開口部と壁体の間に生じる亀裂  
の状況

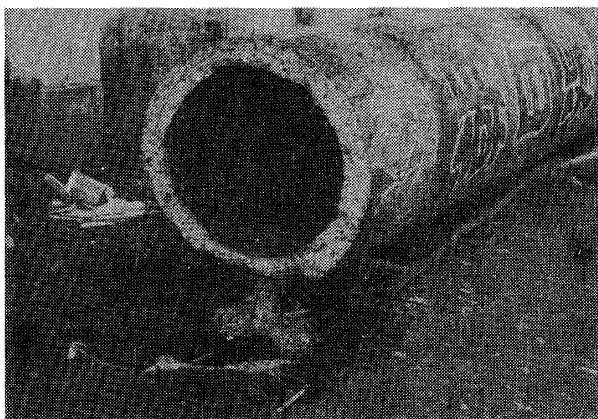
No. 50  
青森県十和田市  
浴場の煙突(RC造)が地震動  
で折れ地上に落下した例)  
(損害保険料率算定会調査部  
提供)
