空中写真による地震災害調査法の研究

高橋 博・有賀 世治
国立防災科学技術センター

Study on Aerial Photogrammetric Method of Investigation of Earthquake Disaster

Hiroshi Takahashi and Toshiji Ariga
National Research Center for Disaster Prevention, Tokyo
and
Motomitu Nishio
Asia Air Survey Co., Ltd. Tokyo

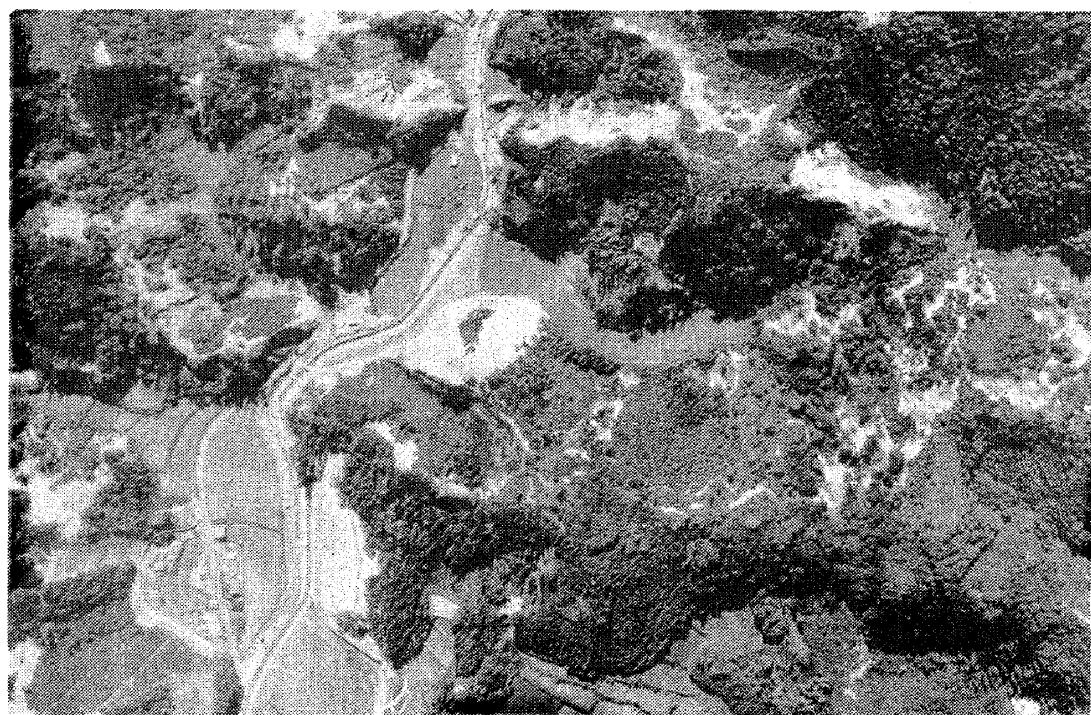
3.2.9. 地すべり・山崩れ：地形的特徴から発見は極めて容易であるが、それが地震によるものであるか、または従来からのものであるかをその際の写真だけから判断することは困難である。^{12,30)}ただし、新潟地震で地震動によって崩壊したものは岩体の尖山の部がもぎとられたような形態を示し、えびの吉松地区地震、1968年十勝沖地震では雨による崩壊とはことなった場所（垂直崖）や形（幅広く斜面の頂部より崩壊）をとったので識別できる。今後は地震による崩壊の空中写真による研究調査は有望な分野である^{8,24)}（図-1）。

図-1 えびの吉松地区地震によるシラス台地の被害 ('68.10.12)

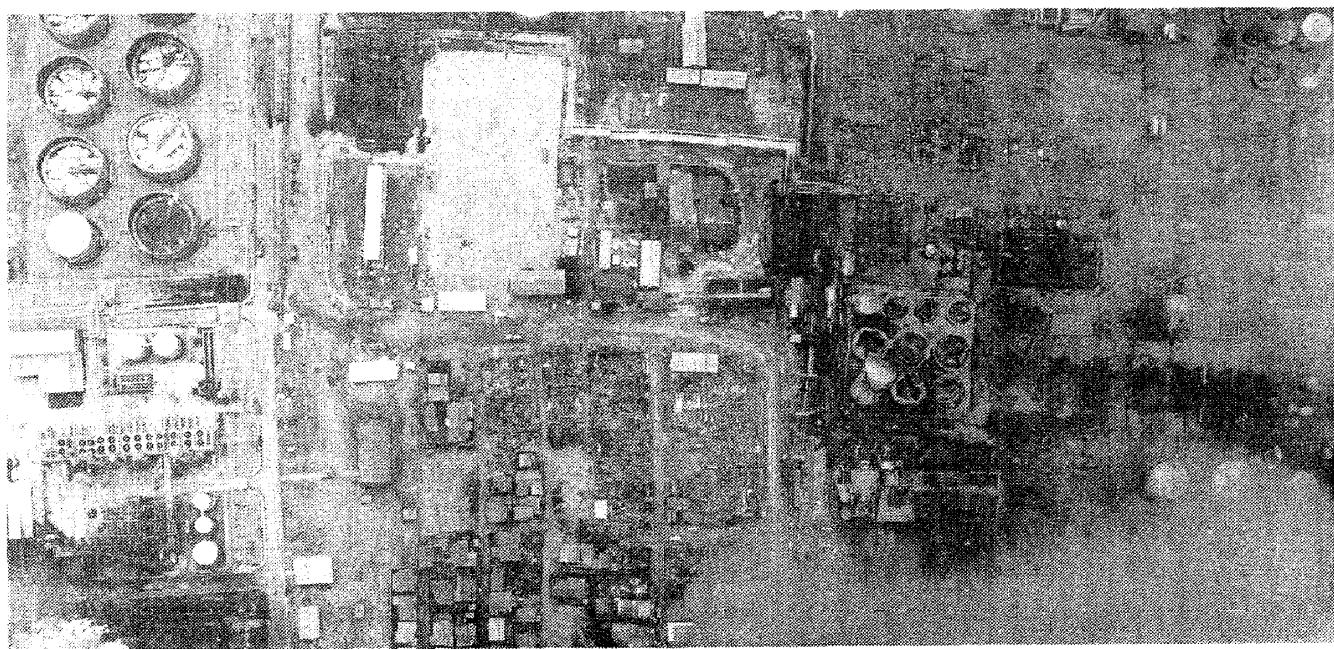
図-2 昭和石油第2次火災により焼けた住宅と工場 ('64.6.27)

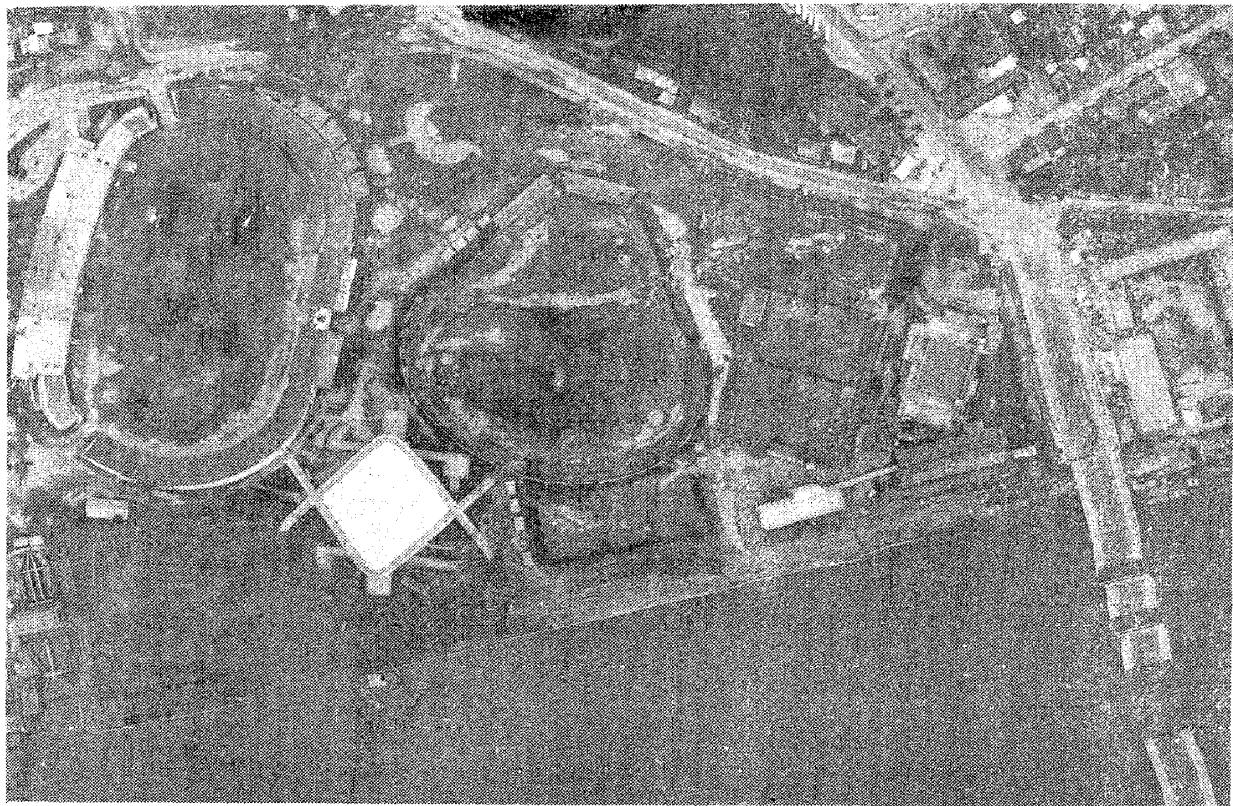
県営競技場では、国体のために整備されたばかりの最も新しい施設が甚大な被害をうけ、いたる所に噴砂、き裂、陥没、隆起を生じた(図-5)。建築物の被害調査¹³⁾のために撮影した1/2,500普通角写真から1級図化機(A7)によって縮尺1/500で地盤変動災害の図化を行なった。図の範囲内では、地面のやや広い所の地割れ群は、いずれも信濃川に平行し、延長50~100m, 巾10数mの規模をもつ。構造物付近では、地割れはその影響を強くうけ、それに沿うように屈折している。昭和大橋の取付け道路に大きな地割れ群が道路方向に生じている。隆起と陥没は川岸では川との平行性がみられるが、他のところでは、方向性および構造物との関係は明らかでない。なお、地割れは隆起部分に多い傾向がみられる。原写真の縮尺が大きいことと、1級図化機によって測定したので、詳細に地割れを記入し、高い精度で等高線を引くことができ、地表測量では困難と思われる精密な調査が行なえた。

図-5 県営競技場の被災状況 ('64.6.27)

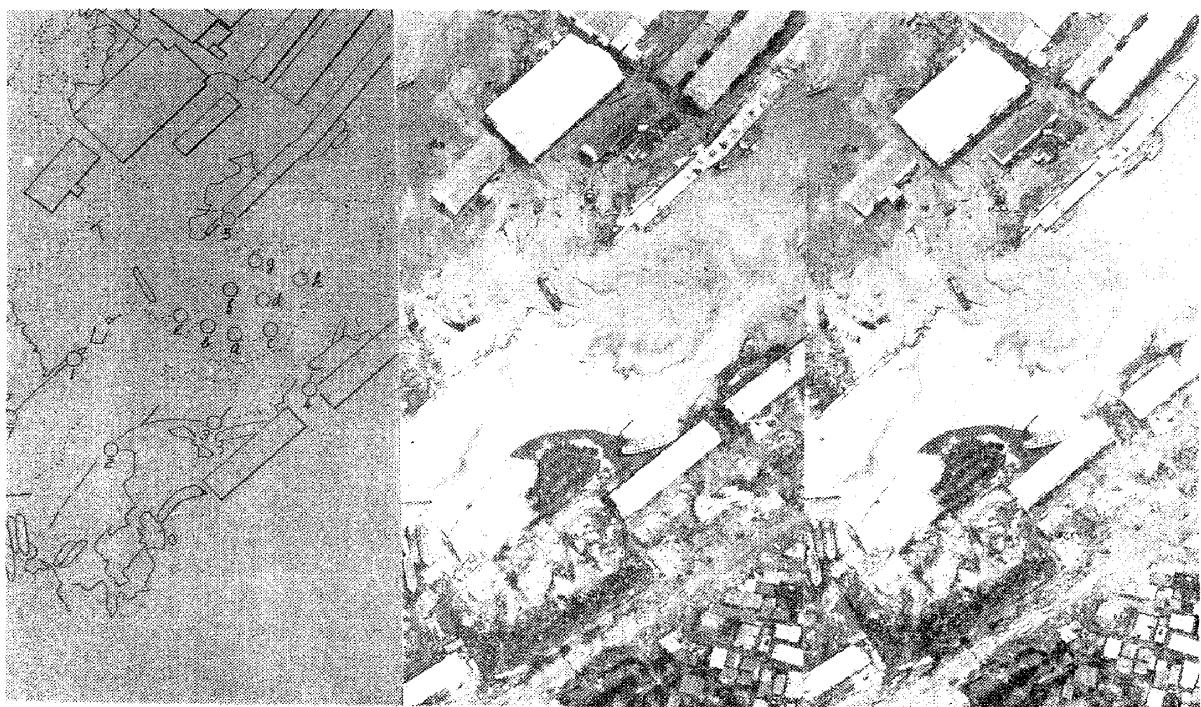
信濃川河口の右岸にある、新潟港中央ふ頭以西の被害状況については、被災前の空中写真が入手できなかつたため、災害前後の比較を市販の縮尺1:1,000市街図によって行なった。中央ふ頭の対岸にある突堤は、全面にわたって浸水しているが、特に、東亜造船の岸壁より河口に向って約145mの所に約40mの巾で信濃川と港内との間に海水の流れが認められる。この流入は、カーメロン効果によって信濃川より港内に向っているものと判定された。この流入帶は巾40mで、突堤の局部的な陥没によって生じたものと思われるが、しおの流れの状況から信濃川沿いの岸壁ではその巾が約60mにひろがっていると判断される。その流速は最大46cm/secである（図-6）。

突堤の上に、長さ28mの漁船が座しようしている。東亜造船の敷地内に十数隻の漁船がみられる。敷地の奥にあるものは、恐らく工場での作業を行なっていたものと思われるが、岸壁付近には明らかに衝突したと思われる形跡のある漁船群がみられる。さらに、25mの水産物揚陸場を越えて、居村町のバス通りまで流された小型の船艇（13.5m）がみられる。水産物の揚陸場一帯にみられるおびただしい浮遊物や魚箱は津波によって道路を越えて居村町の住宅街にまでおしこまれ、散乱している。信濃川の左岸にも、数10mから100m近い堤防の決壊がみられ、広い範囲にわたって海水の侵入の跡をとどめている。堤防近くでは、これによる民家の倒壊もみられる（参照付図-1、図-6）。

図-6 ふ頭付近の災害状況と水面の起伏および流速測定点 ('64.6.27)

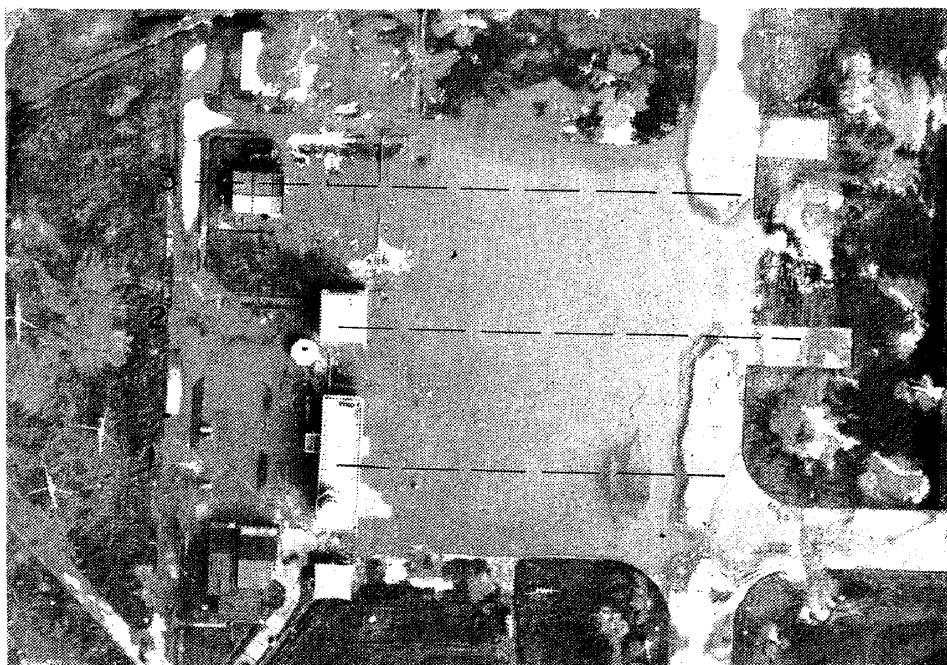
写真上(図-9A)，水没地区の濃度にわずかな変化がみられる。バックグラウンドのコンクリートほ装の色調が全面均一であるので，冠水を汚染するものがないとすれば，写真濃度記録のゆるやかな傾斜は(図-9B)は水深の変化を表わしていると考えられる。ただし，実測値がないので，その確認と，精度の検討はできていない。

図-9 A 飛行場冠水部分 ('64.6.17)

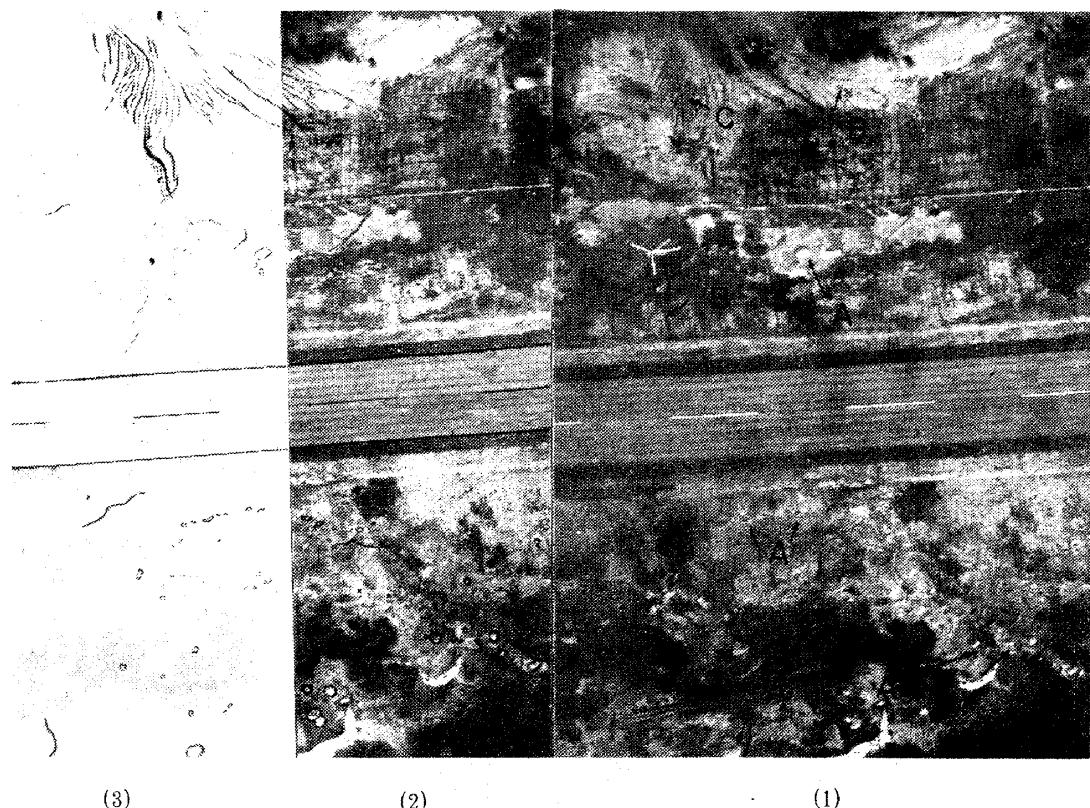
図-12 脱銀法による作図 ('64.6.17)
(1)普通写真, (2)噴砂, 地割れの記入,
(3)脱銀 A : 噴砂, B, C : 地割れ

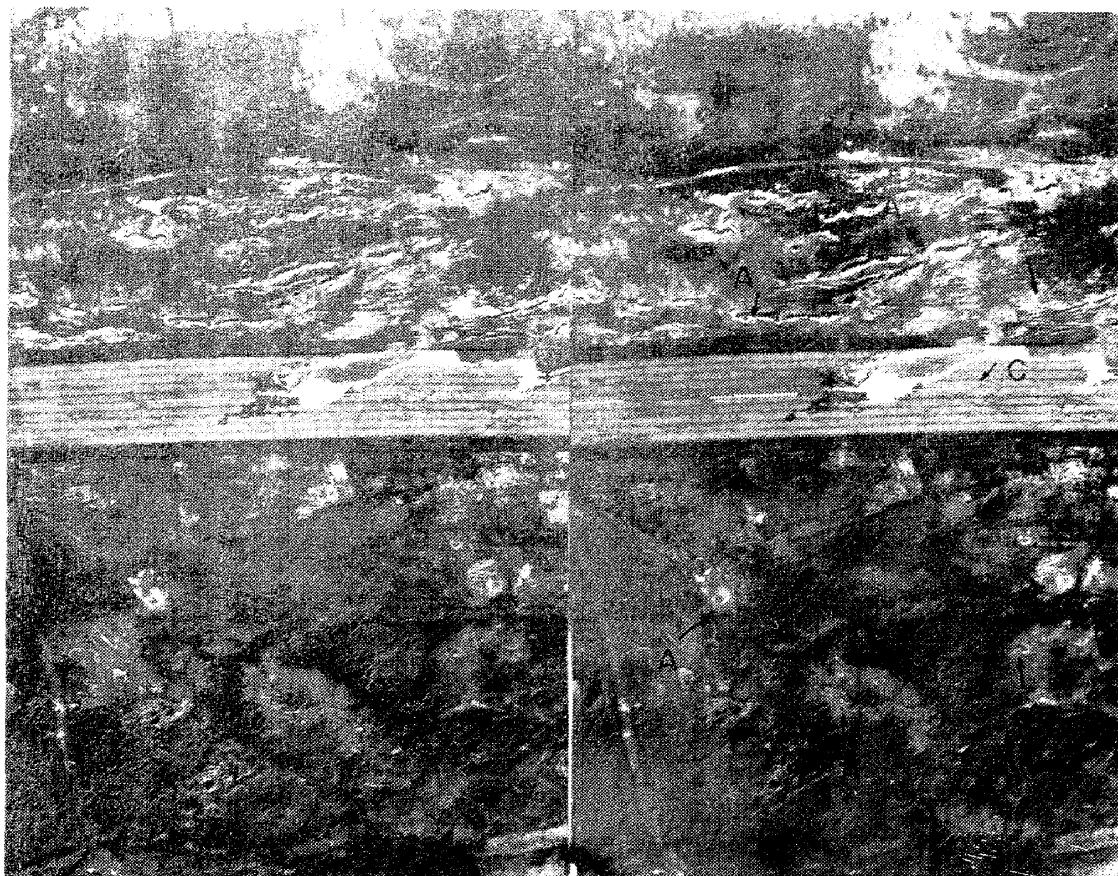
図-14 滑走路付近の地盤変動 ('64.6.17) A:噴砂孔, B:地割れに沿うかん没, C:き裂

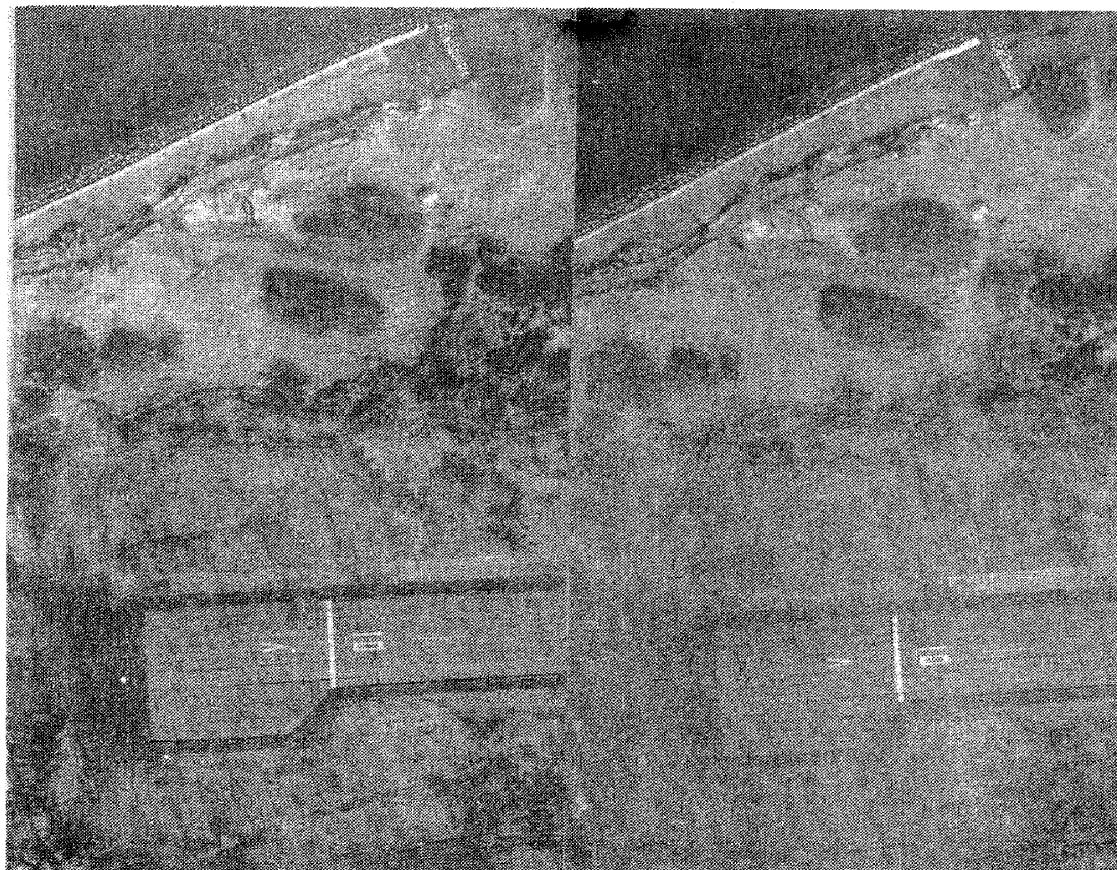
今回の地震によって、地域全域に多くの地割れと噴砂が発生した。噴砂は、画面に白又はライトグレイのはん点として明瞭に表われ、その中心部分に、円形の噴砂孔又は、線状の地割れが黒く認められる。地割れは、滑走路とほぼ同一方向を示し、延長6～9mのものが多い。一部では滑走路と直角方向にたがいに平行な7本のき裂がみられ、約400mにわたって、巾約30mの陥没帯を形成している（図-15）。滑走路は各所で隆起と沈降が起り、全長にわたって大きく波状を呈している。沈降部分の端でコンクリートがブロックに分れ、突きあげられている所がある（図-14）。地震2～3時間後の空中写真では、沈下した部分は、き裂から噴出した泥水でおおわれ、空港ターミナル及びエプロンの全域と滑走路の東北の端が特に広くおおわれていた（図-15）。10日後の写真によると、エプロンのほとんど全部はまだ冠水しているが、滑走路のたん水は断続的となり大部分が乾燥した。主滑走路の南端から約200m離れた地点に、直線状南北方向約200m、さらに、滑走路と平行の方向に向きを変えて約100mの延長をもって、総計155以上の噴砂孔が集中的に発生している。噴砂孔は、立体視すると正確な円形で、噴出した砂がその周辺に盛り上り、月面のクレーターに似た形態を示している。空港地域は、全般的に砂地であるが、写真の色調から特にこの付近は砂質土の多い所と判断される。しかし、噴砂孔はこの部分に、ランダムではなく、地面の起伏の最も高い所に線状に並んで生じており、地質、土質工学的原因があるものと考えられる。なお、飛行場の中央及び滑走路の両端には、泥水を噴出した地割れがある。これは写真の色調がグレイであることから、噴砂と容易に識別される（参照付図-1、図-9～12）。

図-15 滑走路に直角方向のき裂 ('64.6.17)

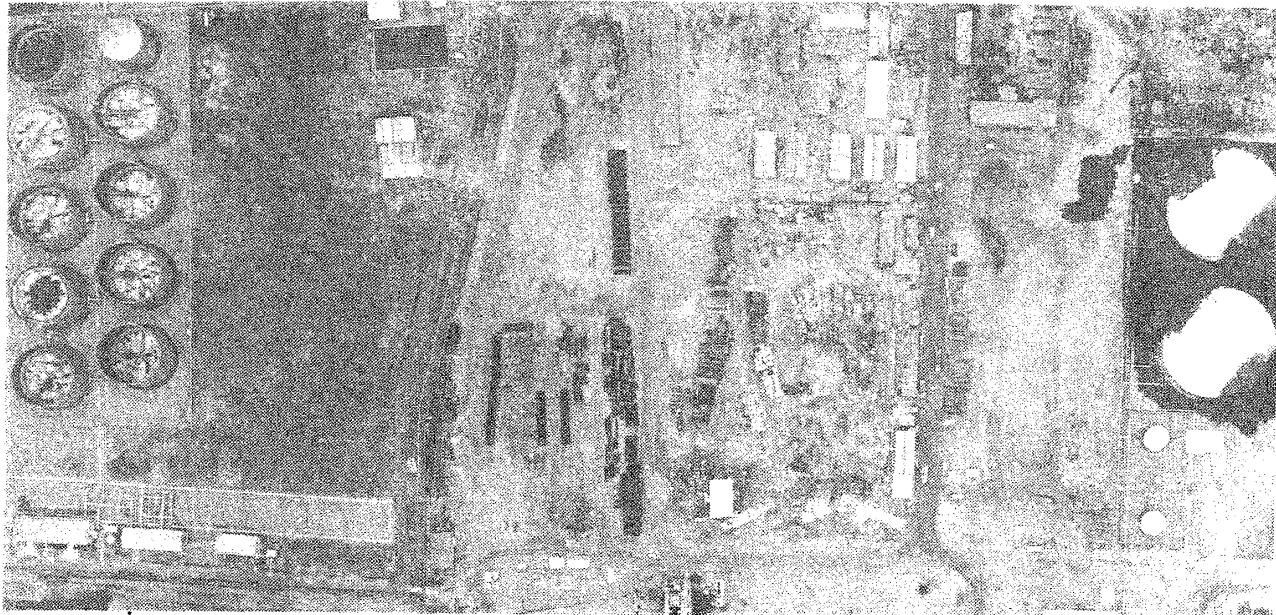
図-17の周辺は沼垂駅、日本石油KK・北越製紙KKなどの工場敷地によって面積の大部分を占められ、石油タンク周辺の黒い部分と製紙会社の散乱した材木群が注意をひく。大小合わせて約180ある石油タンクの10%強にたての黒く細いスジがみられるが、写真からこれをヒビ割れと断定する根拠はみづからない。タンク周辺に広がっている油も震災前すでにこぼれていたものか、地震で生じたタンクやパイプ等の損傷からもれでたものか判別はむずかしい。ただし、タンクの屋根の一定方向のみに油のみられるのは、地震動により生じた強い波圧によってタンクの屋根が破損したためである。また、浮屋根の壊滅も観察される（図-16）。

図-16 タンクの損壊('64.6.27) 左側：新潟火力発電所，重油タンク（コーン形，屋根破損による重油流出，主要動方向）右側：昭和石油，石油タンク（浮屋根壊滅）

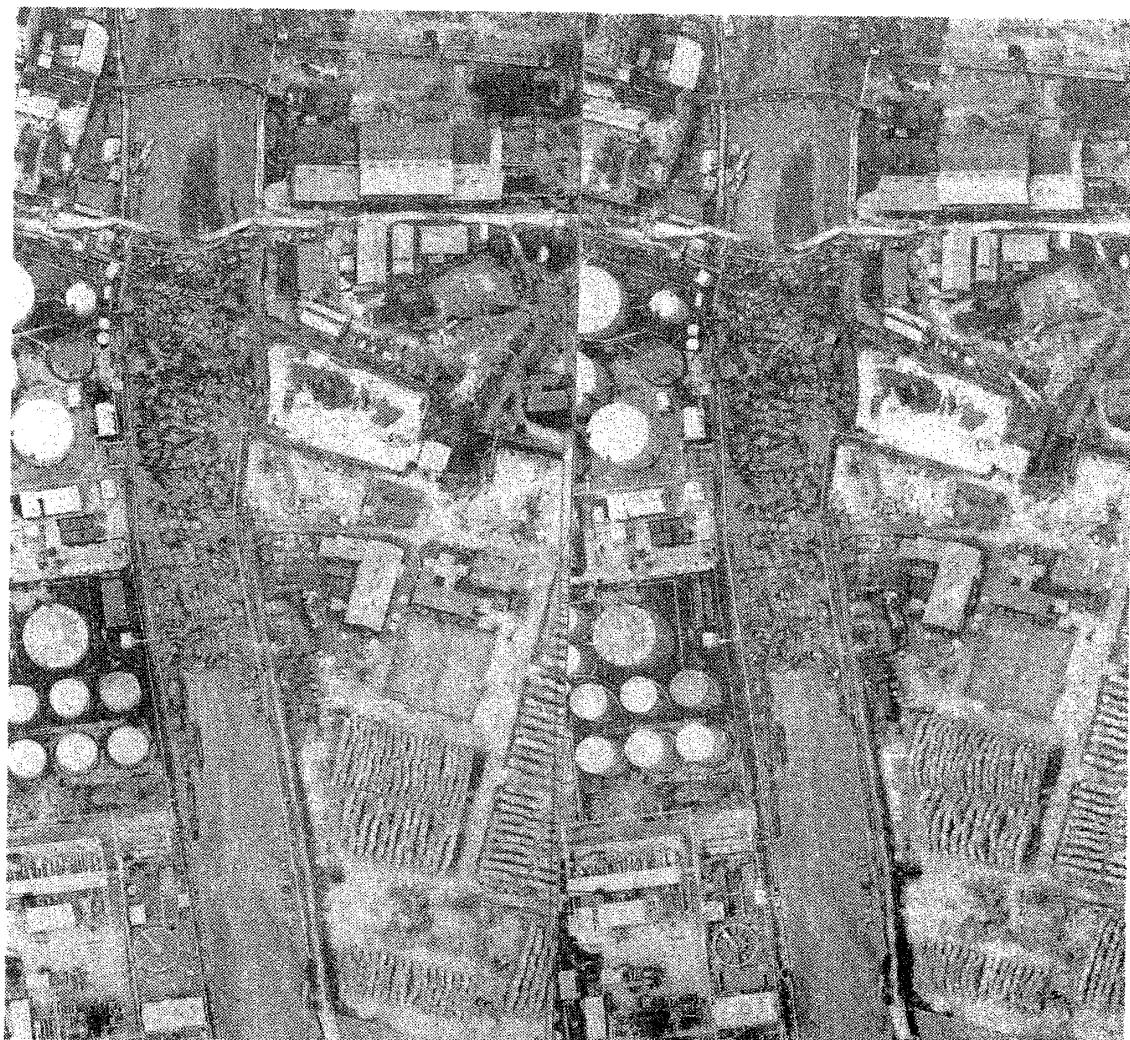
北越製紙KKの製紙用木材は、地震前には敷地に規則正しく積まれ、新栗ノ木川も一定の場所につけられていたものと思われる。地震によって、積まれていた木材は、崩れはしないまでも著しく乱され、川につけられていた木材は、新栗ノ木川に沿って流され、北越製紙KK第1、第2工場を結ぶ倒壊した橋によってとどめられ、その付近にごちゃごちゃと浮いている。橋のすぐ下流にある倒壊したベルトコンベ

ア橋までは木材は流出しなかった(図-17)。

図-17 工場地帯の被災状況 ('64.6.27)

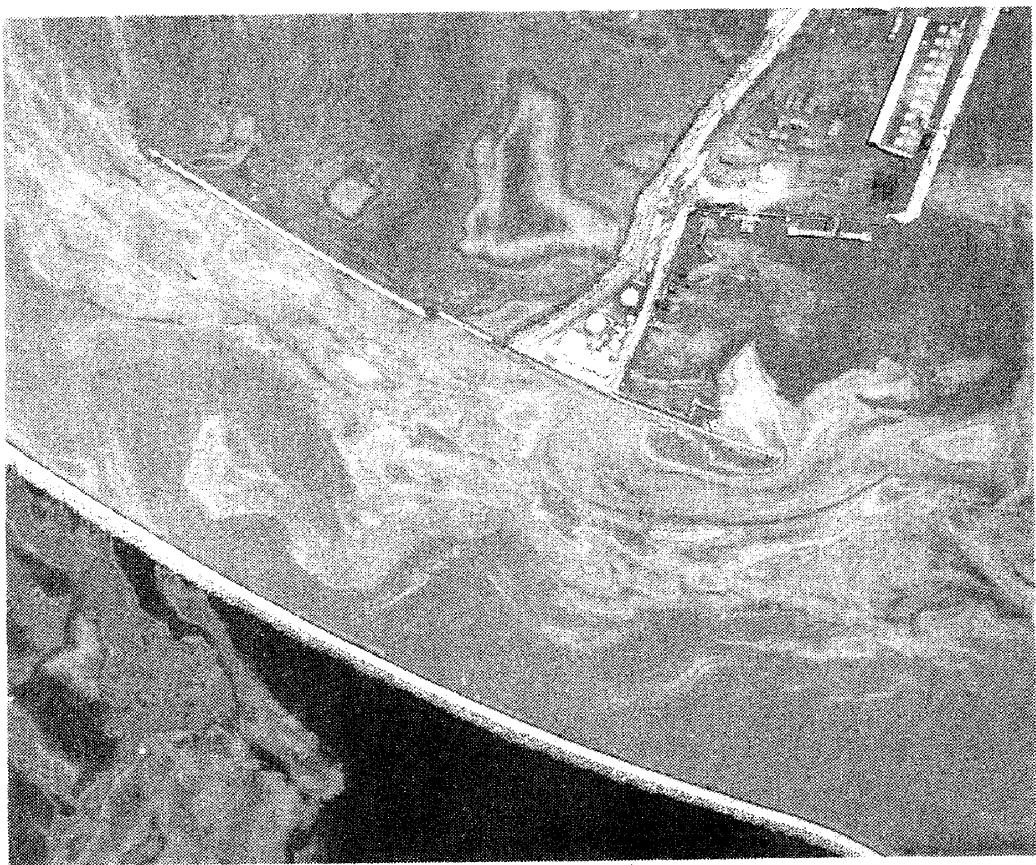
なお、港内外、海、水面上に工場面から流出した石油の分布がみられる（図-18）。

図-18 海上の流出油 ('64.6.27)

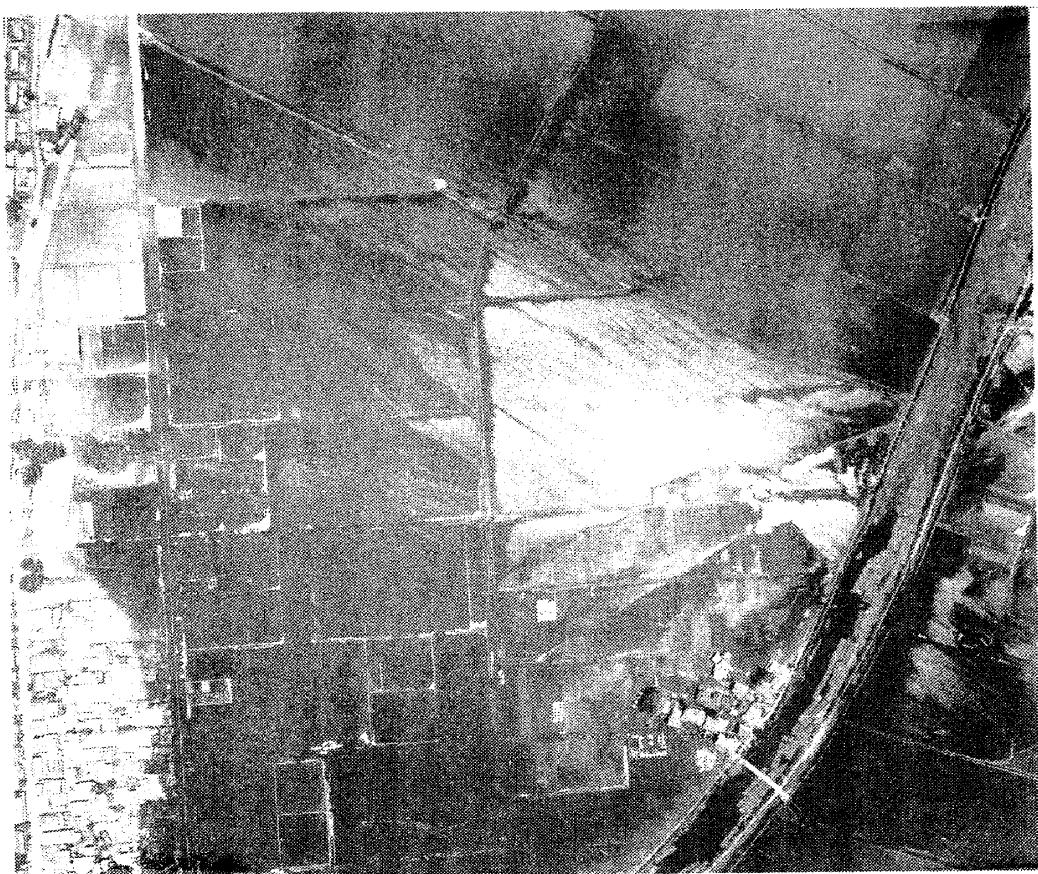
図-19 通船川沿いの浸水 ('64.6.27)

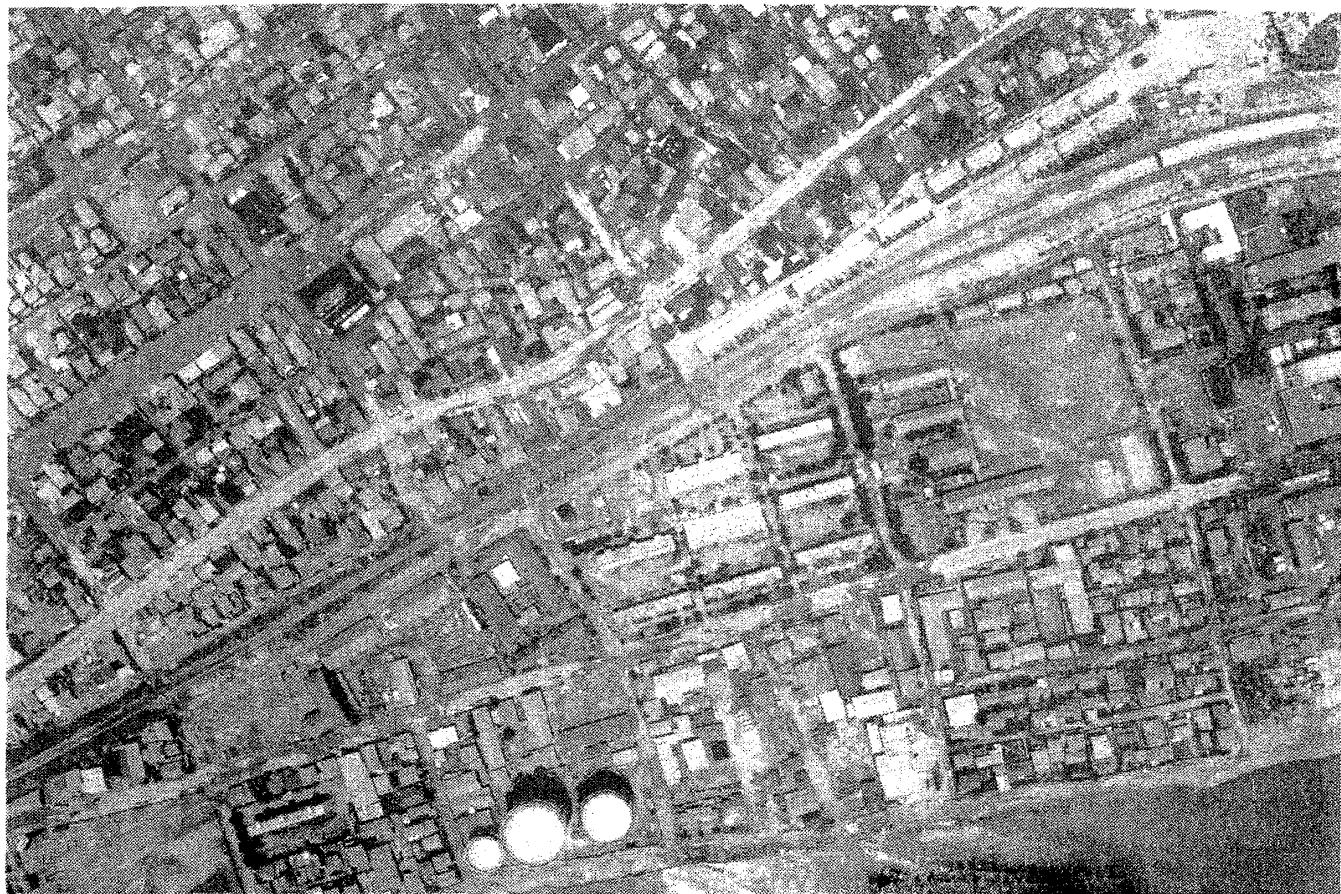
新潟地震では、もと河川や、低湿地であった所で多量の噴水をみた。道路面の色調から市街地の浸水状況が明瞭に読みとられる(図-20)。写真で、自動車の多い所は通交可能な所である。津波や破堤による浸水もみられた(図-20, 付図-1)。

図-20 市街浸水(灰色)・道路交通状況(自動車の多いところは通行可能) ('64.6.7)

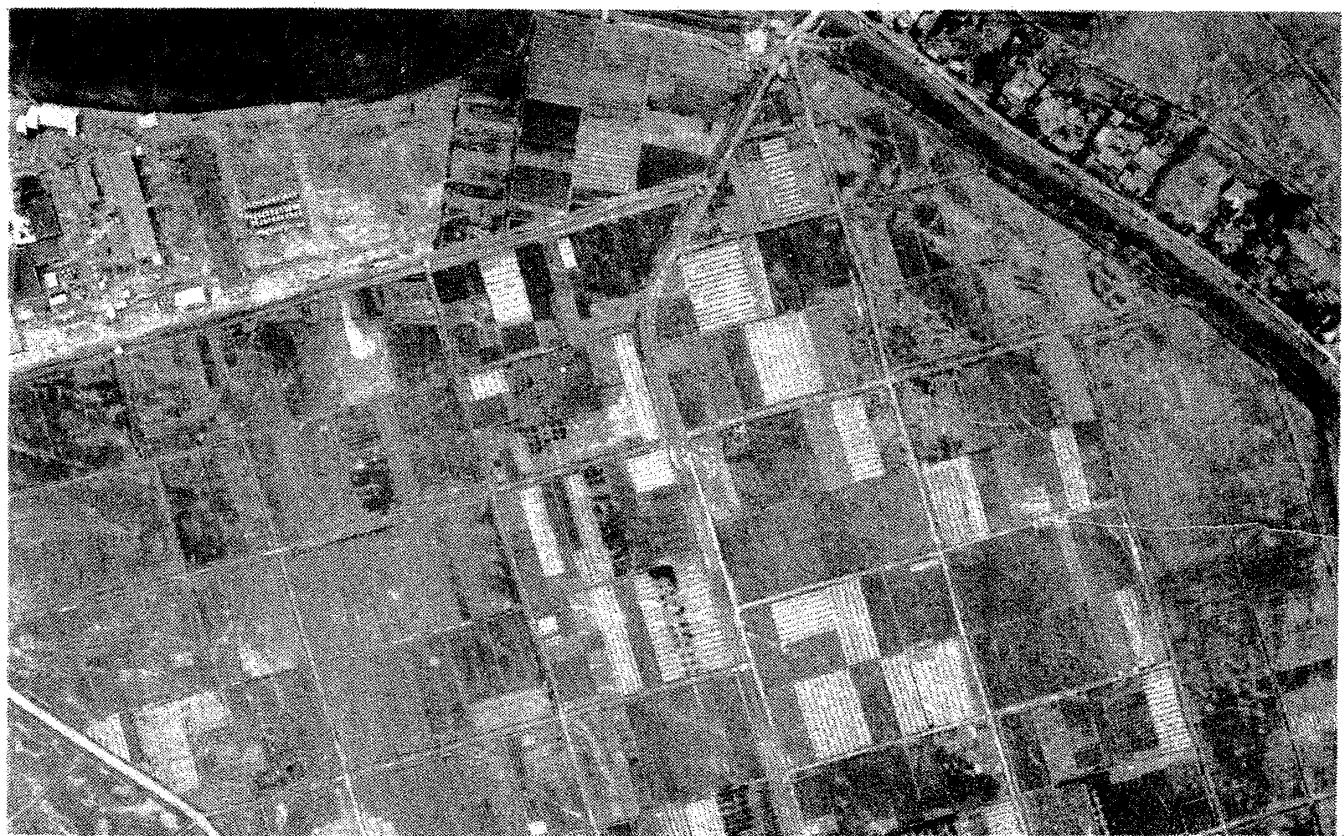
図-21 地割れ群 ('64.6.27)

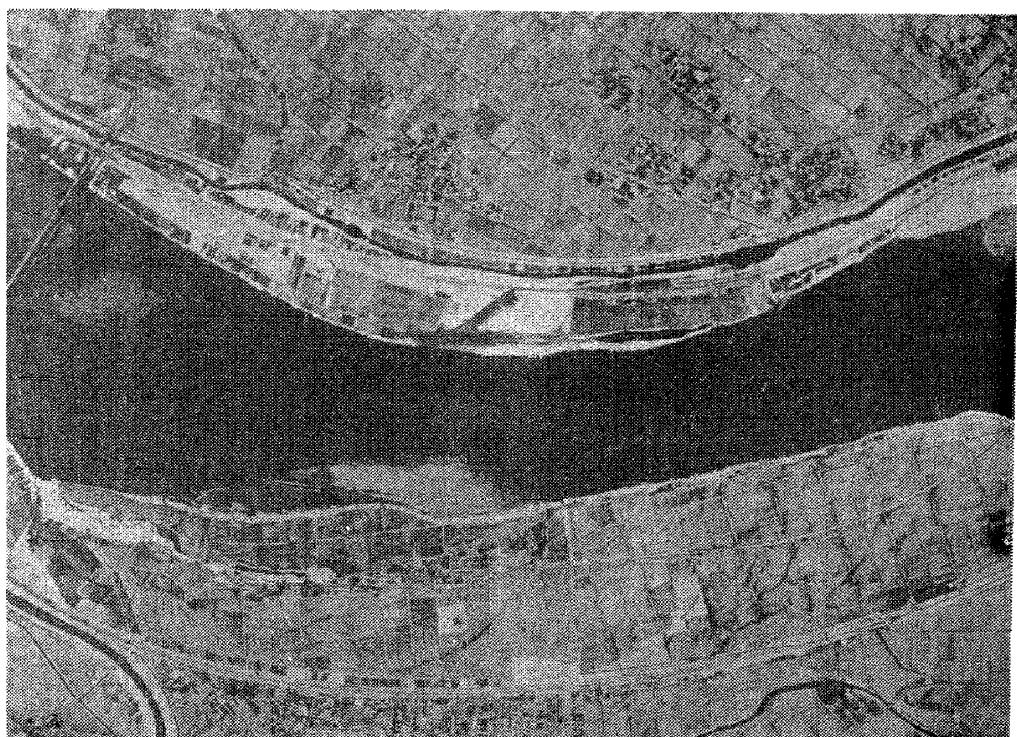
図-22 地割れの痕跡（赤外線空中写真）('64.7.26)

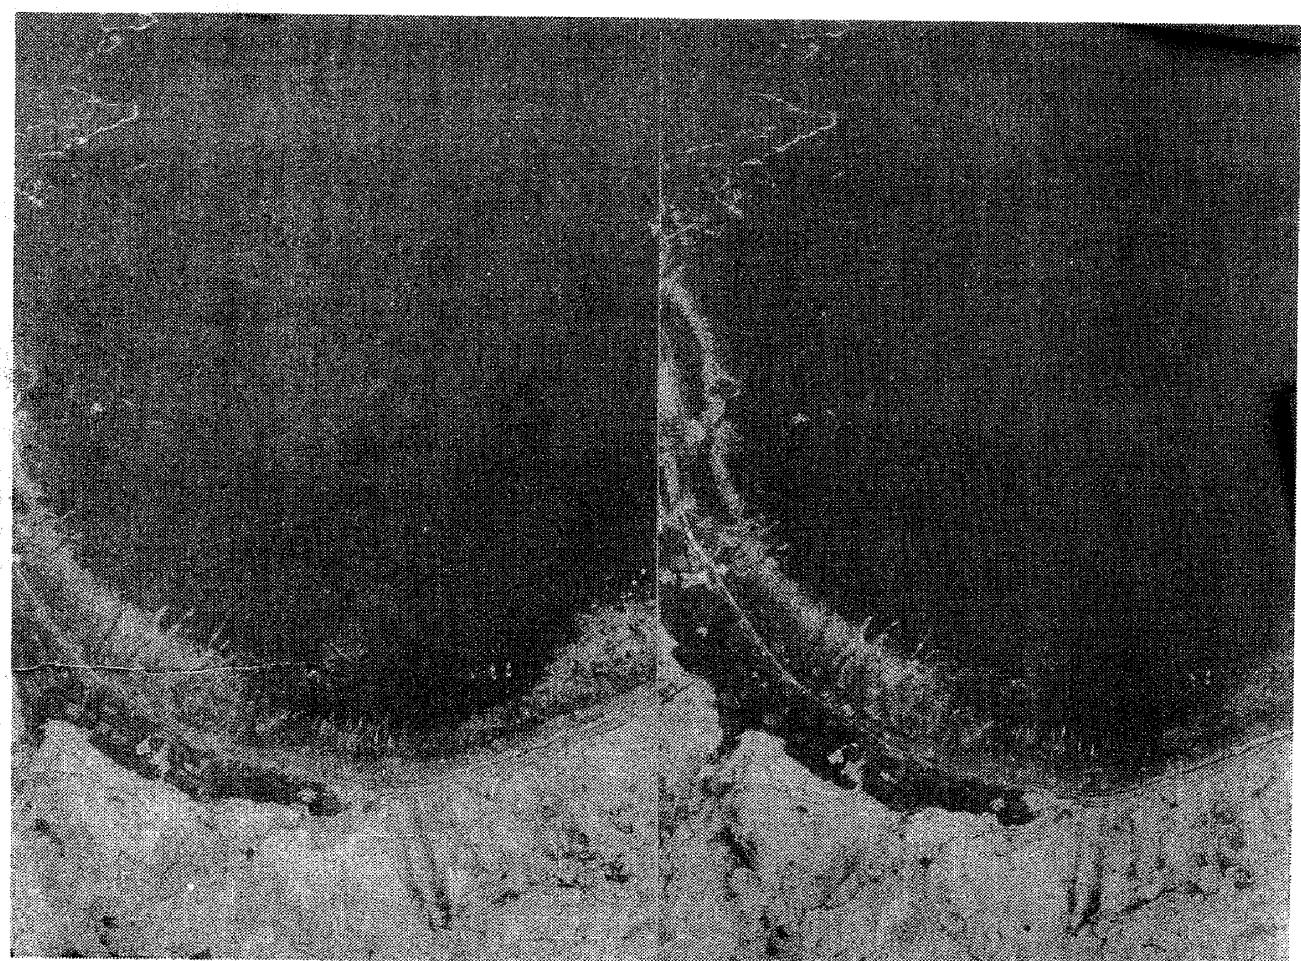
震源地に近い栗島には隆起現象がみられた。赤外線写真ではクロロホイル現象によって、森林地帯が明るい色調となり、水の部分が黒くなる。写真(図-23)で海浜に濃度の異った2つの帯がみられ、海寄りの暗い部分が新しく隆起した所である。さん橋は隆起によって、水面よりはるかに高くなっている。海中の岩しょうではこまかい出入りが明るい色調でめだつ。これは地震前てい線付近の岩石に付着していた海草や貝類である。

図-23 粟島の隆起（赤外線空中写真）('64.7.27)

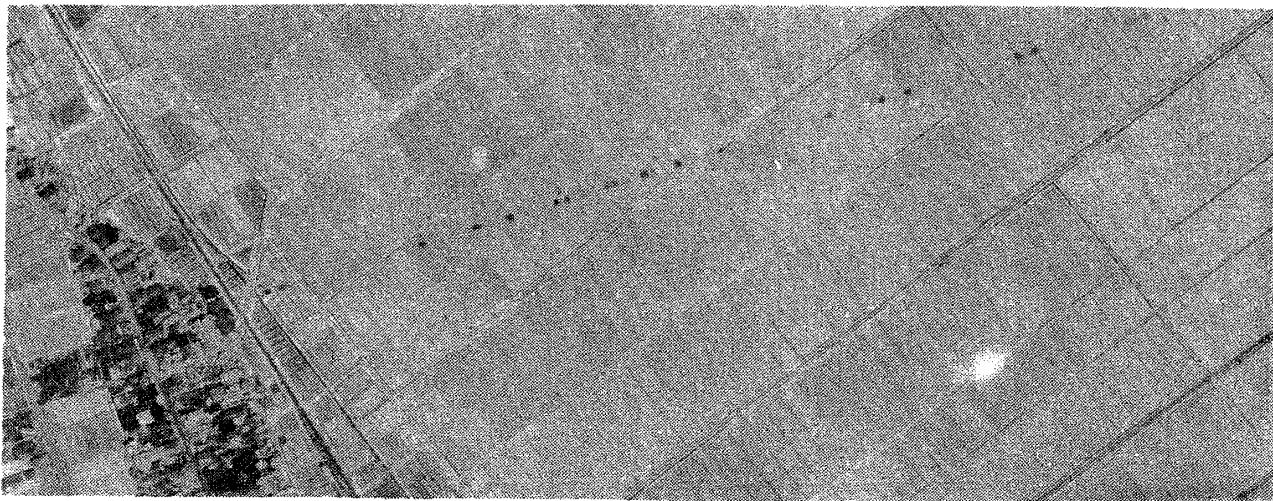
赤外線写真によって、酒田市で暗渠水路の被害をはっきりととらえることができた(図-24)。

図-24 暗渠水路の損壊(赤外線空中写真)('64.7.23)

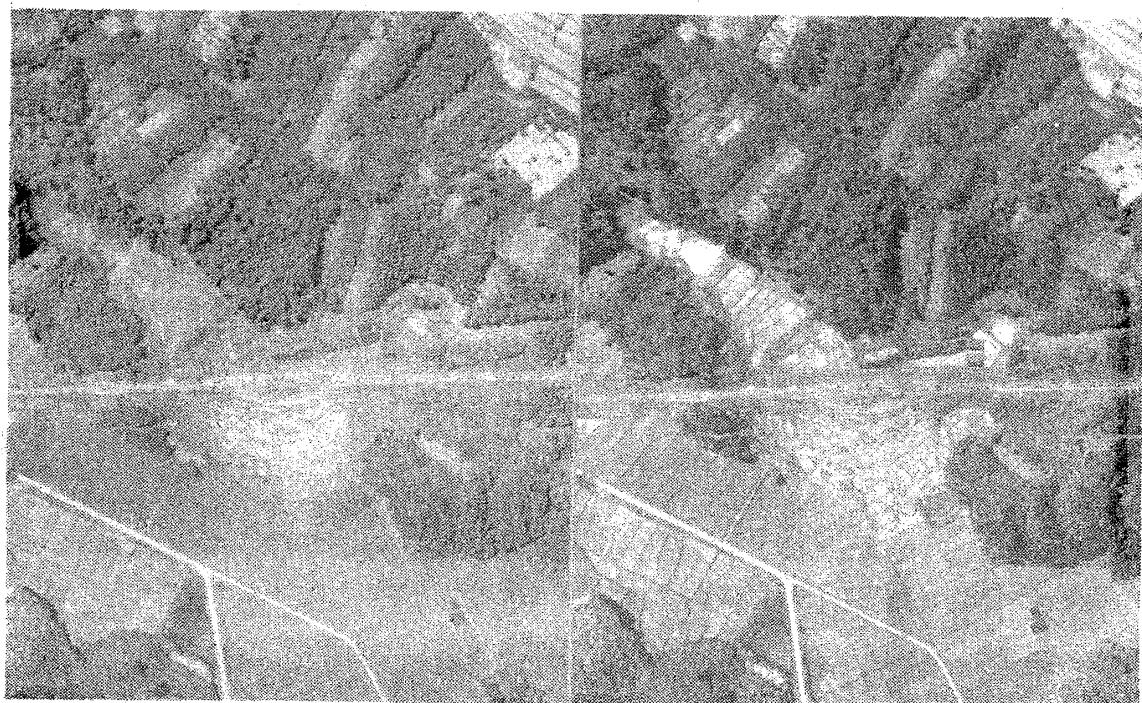
羽越線で高さ7mの盛土が、延長50mにわたって東側に崩壊した珍しい例がある。図-25Aは地震の翌日、空中調査中に発見し、撮影したものである。この崩壊は次のように報告されている³⁸⁾。

『—通常の崩壊ならばこのように広い範囲におよぶことは考えられず、盛土の砂が地震の振動あるいはしよう動で突発的に液状化し流動したものと思われる。(中略)この箇所は傾斜のきわめてゆるやかな谷間の平地であってよくしまった砂層が、比較的浅い位置にあるが、谷形の下流側の中央付近はやや深くなつていて、最大3mの厚さの泥岸層が砂層の上に存在する。(中略)この盛土砂の液状化には均等粒径の中細砂であること、泥炭層が地震による地盤の変易を大きくしたことなどが何れも関与していたであろうが、このように建設以来数十年間安定であった盛土が地震のために液状化破壊を生じたのはきわめて珍らしいといえよう。』

立体観察すると、流動した状況が幾層ものしわとなって認められるほかに、崩壊地点全体が、かなり沈下している。このような場合簡便な測定か図化機による精密測定によって、地盤全体の変位量や崩壊土砂量を算出できる(図-25A~D)。

図-25 A 盛土の崩壊('64.6.17)

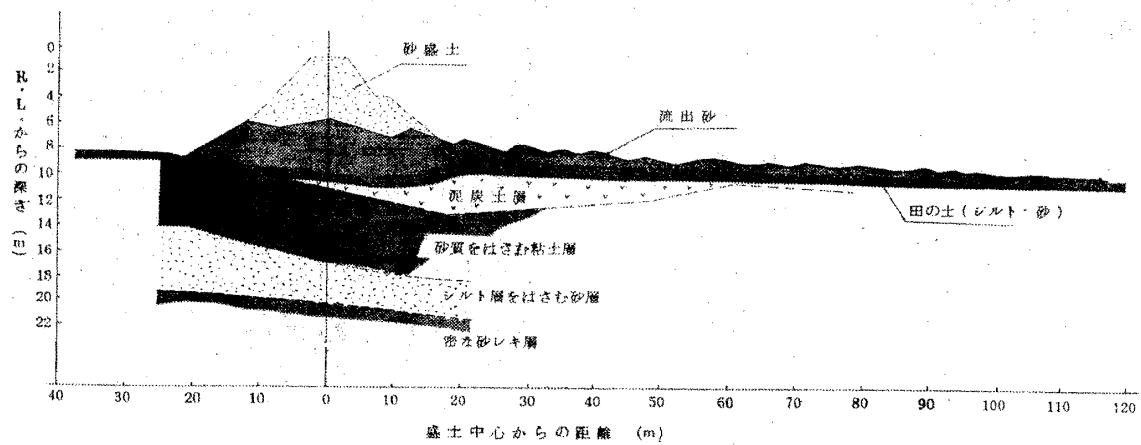
図-25 B 崩壊した盛土の模式断面図³⁸⁾

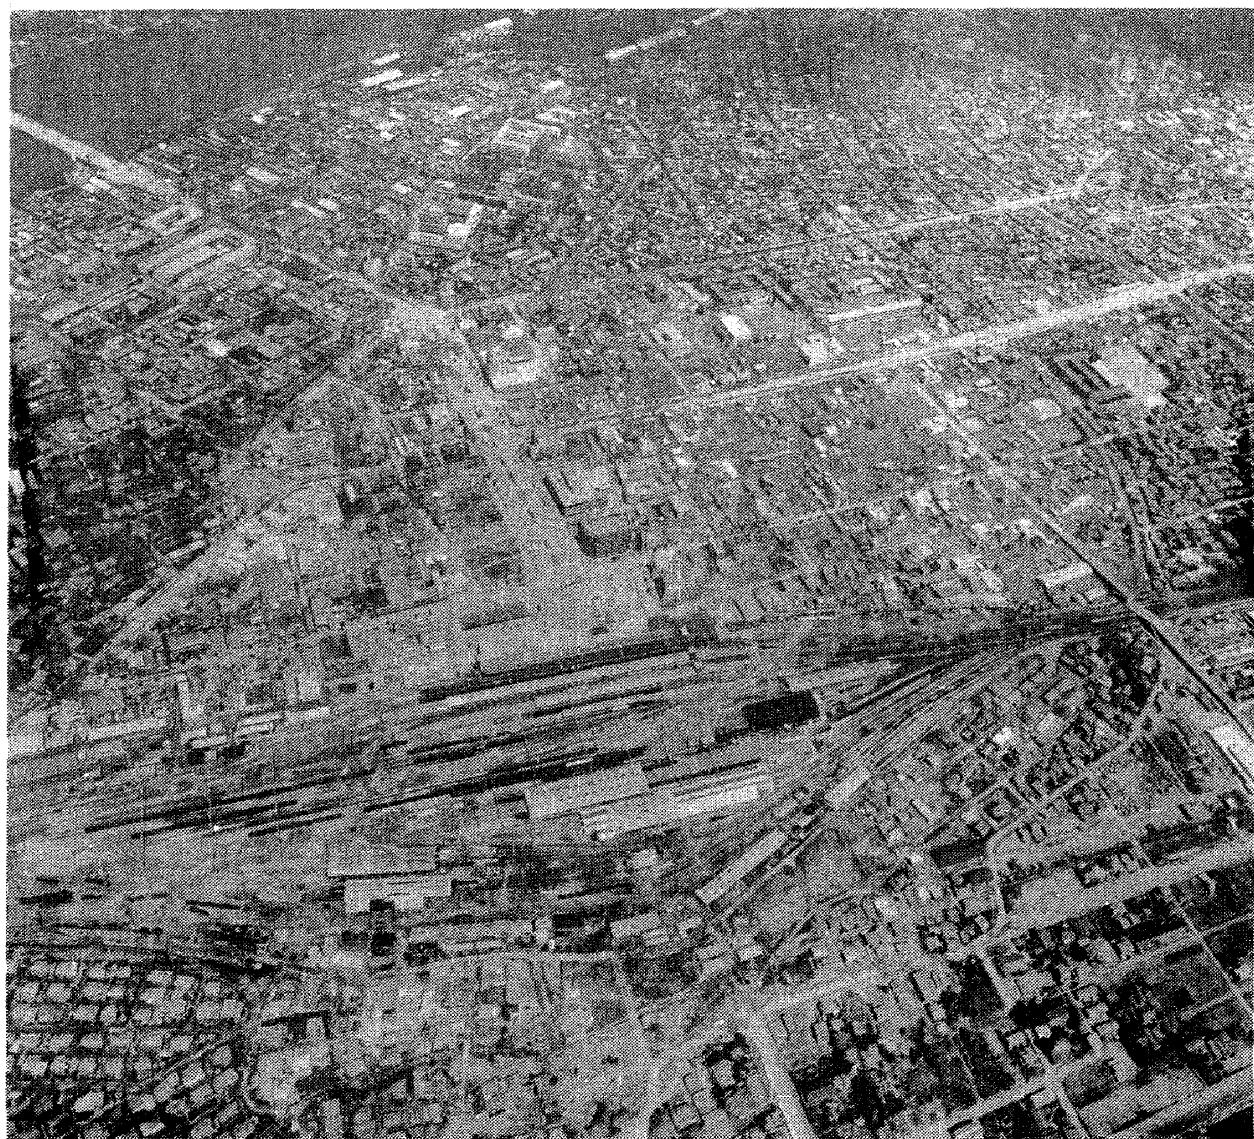
新潟駅を中心とした斜め写真(図-26)に、駅を斜めに横断して、市街地にまで伸びている地割れが認められる。斜め写真は、垂直写真に比べ、撮影範囲が格段に広いので、垂直写真で局部的と思われる現象も、広範囲にわたって追跡できる。過去に、伊勢湾台風による浸水範囲を一枚の写真にとらえた例がある。今後は斜め写真の活用もはかるべきである。

図-26 新潟県構内を横切る地割れ（斜め写真）('64.7.17)

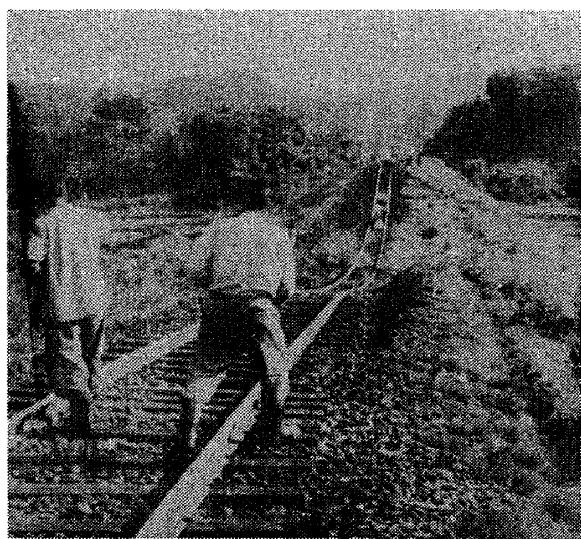
図-25C 盛土の崩壊の現地
写真（鉄道技術研究所提供）：秋田
側より

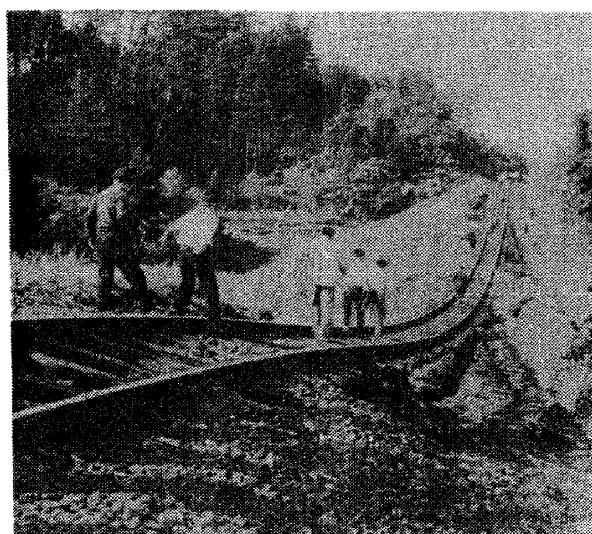
図-25D 同：新潟側より
