## 台風6626号による山地および海岸災害に関する研究

STUDIES ON DISASTERS IN MOUNTAINOUS AND COASTAL AREAS,  
CAUSED BY TYPHOON IDA (No. 6626) IN SEPTEMBER 1966

## (A) 昭和41年台風26号による山地災害の特性について

## (B) 台風6626号による駿河湾沿岸災害の調査について

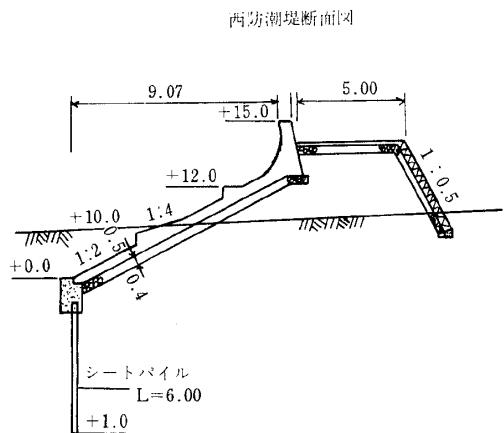
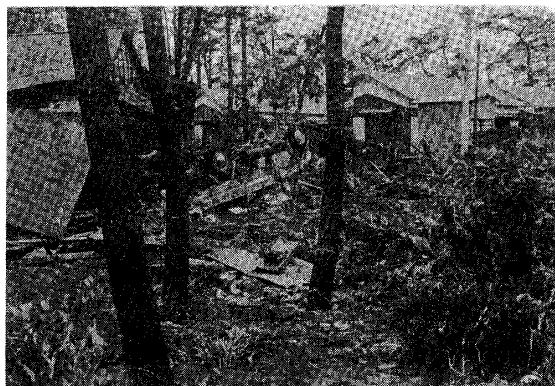
写真-1.1 吉原海岸背後地における波の越流による一般被害

んだ。一般に海岸の災害は海風が漸次強くなり、波が高まって、警報が伝わり、退避が行なわれて後発生するという経過をたどるのが普通であるが、今回の吉原、富士海岸の災害は突如強風が吹き始め、それに伴い大波が長周期変動する潮面上に乘って発生したと思われる。10km以上の延長にわたる堤防の裏のりブロックの崩壊は越波、越流時の吸出しによるものであり、突堤や水制の破壊は衝突波による洗堀、四軒家地先の破堤は前面砂州の欠損による堤脚の洗堀に連なる堤体の吸出しによるものと考えられる。

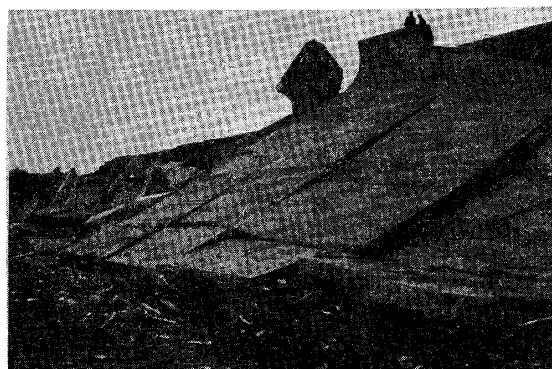
写真-1.6 富士海岸四軒家における海岸堤防の崩壊

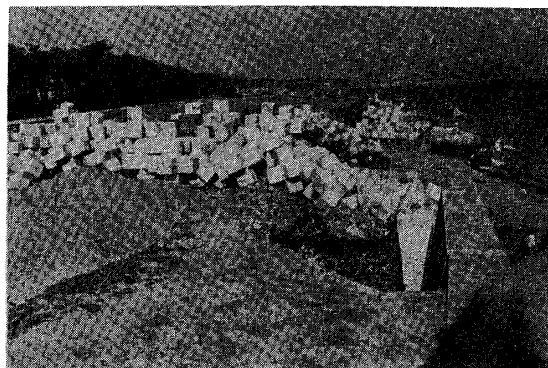
写真-1.5 吉原海岸等におけるブロック水制の決壊

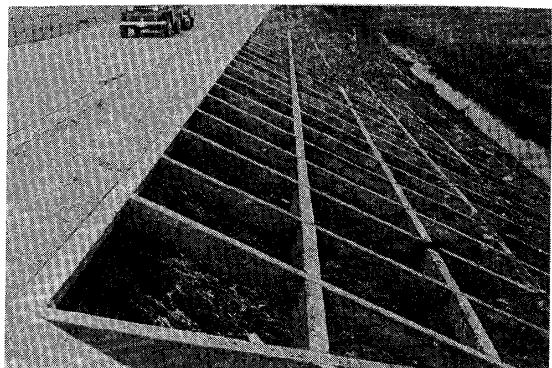
写真-1.7 蒲原海岸の富士川右岸部堤防裏のり工の脱石

年災害助成工事で補強中のところであったが（堤防天端高はT.P.+10.5 m区間3.2 km, T.P.+13 m区間1.4 km）殆んど全面的に越水し、背後の民地に浸水した。富士川河口部を始め至るところで堤脚部及び裏のり被覆工が被災した。

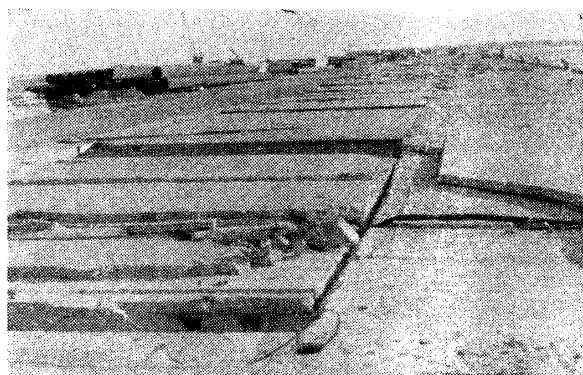
延長約1.2 kmにわたり山地が海岸に迫り、鉄道と国道が海に張り出すように走っている区間である。由比海岸は有名な由比地辺り後の復旧事業の一貫として、大規模な海岸道路造成のための埋立工事を施工中であった。強固なテトラポット消波工をもつ護岸の区間では越水はあったが、自体の被害は少なかった。興津海岸のうち、新設中の興津港では造成中の埠頭施設の破損、ケーソンの傾斜、防波堤ブロックの破壊などがあった。

写真-1.8 興津埠頭の桟橋床板の被害

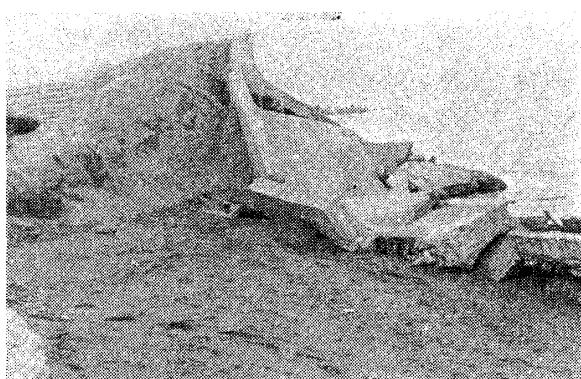
たかれ、大木の倒壊、老朽蛇籠堤約1 kmが破堤流失し、背後地に大きく浸水した。中島海岸は安部川の左岸にあたるところであるが、前年から浜の浸食がひどく、今回は約300 mのコンクリート堤防が欠壊して、背後地に浸水した。

写真-1.10 中島海岸堤防崩壊箇所  
(港技研資料)

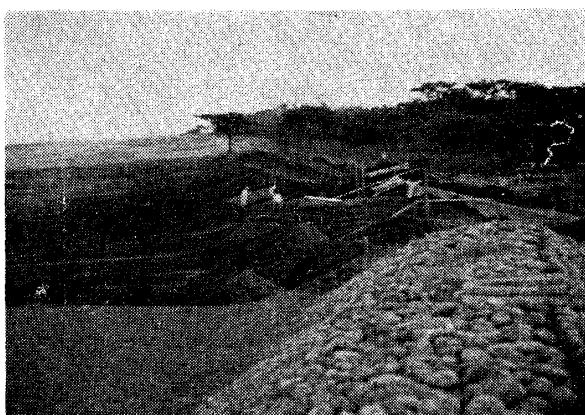
推定沖波波高10 mの来襲によって、旧蛇籠堤部延長660 mと天端高T.P.+6.6 mの石積堤延長750 mが越波によって破堤し、背後地に大きく浸水害を出した。

写真-1.11 焼津市田尻北浜の越波箇所  
(港技研資料)

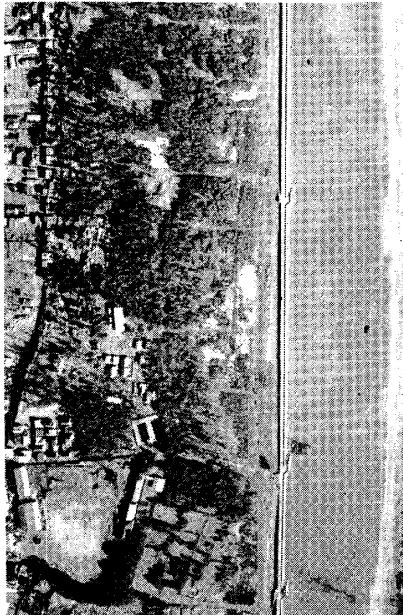
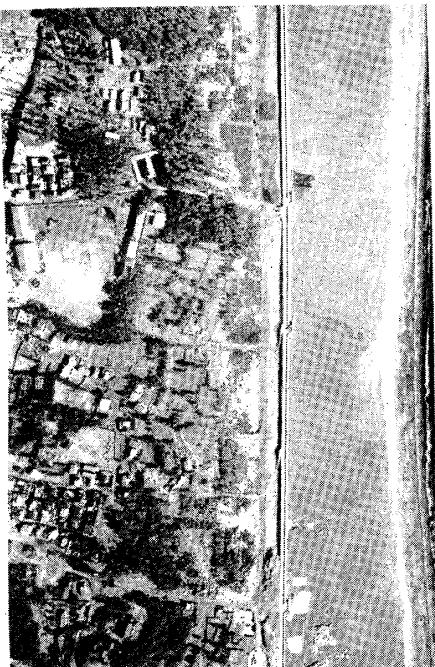
元吉原小学校付近の空中写真 - 2.1

その他の被害：元吉原小学校西では、土台石だけが残った流失家屋跡が凹地に沿って並び、海水

の流入方向がよくわかる。小学校東では、砂州北斜面が海水の流下によってのり崩れを起こしたのが、新しいのり面工事によって認められる。

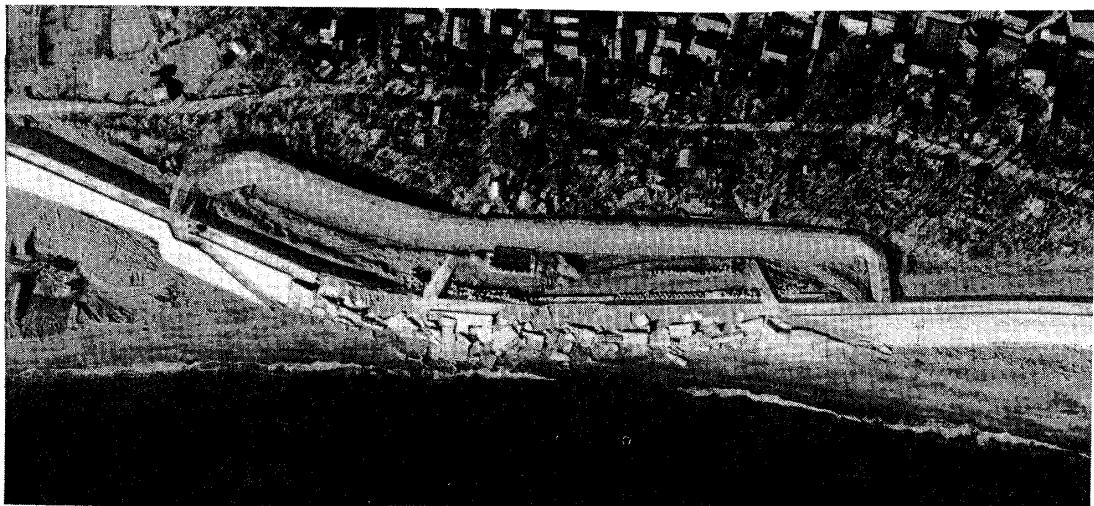
富士海岸三四軒屋地先海岸堤防の決壊：前面洗掘により200mにわたって決壊した。堤防がこの部分だけ突出している上に、前浜の侵食が進み、のり先と汀線とは著しく接近して、のり先根固が洗掘され、前のりがすべり落ちた様子がよくわかる。

写真－2.2 富士海岸三四軒屋地先海岸堤防の欠壊

写真による表のり付近のコンクリートブロックの破壊、転倒、裏のりへの越流の程度の分布と比較すると、大体一致をみる。堤防が完全に破壊した富士海岸の三四軒屋地先は断面測量の変化をみると、すでに4~5年前から侵食によって前浜がけずられ、堤防前面水深が大きくなつて、洗掘力を増大させた影響が強く働いたと言えよう。

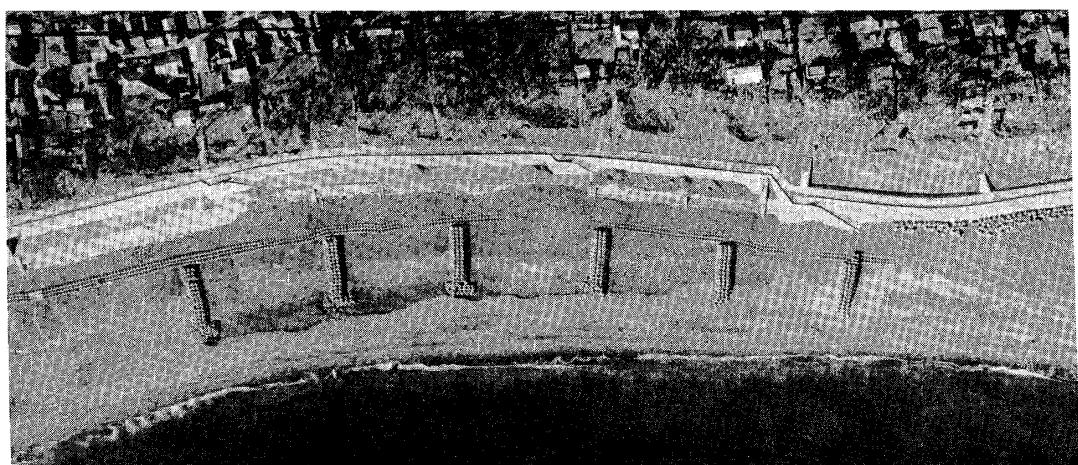
防砂突堤の流失：五軒屋地先海岸には、六脚ブロック2層積の防砂突堤が六本設けられているが、波浪による汀線付近の砂の移動により、先端のブロックが流失して一部が浜に散乱している。また、一部は砂によって埋積されている。

写真－2.3 富士海岸における防砂突堤の流失

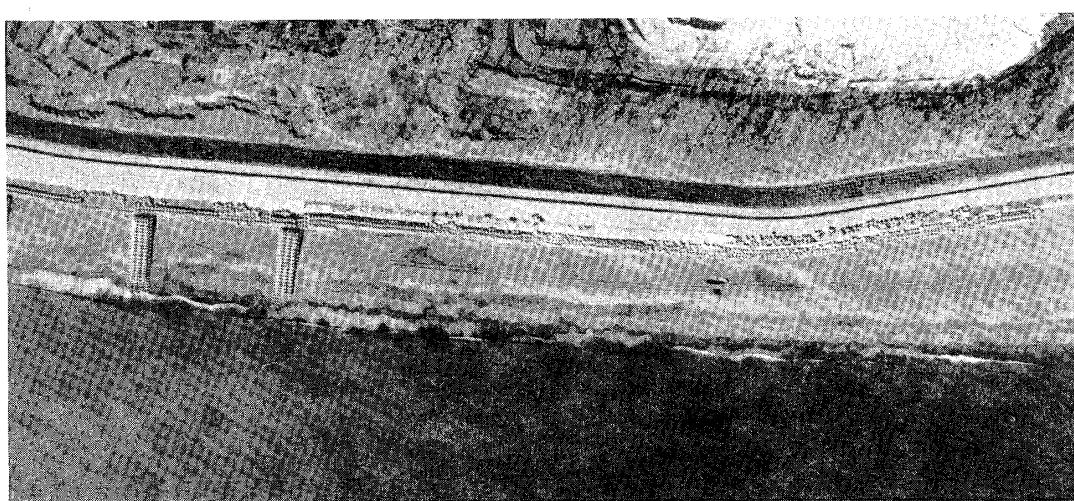
海岸堤防の裏のりの剝離：吉原海岸では第二昭和放水路を中心とした区域で、延長700mにわたって裏のりのコンクリート表張りがはがれて背後の砂地に散乱している。蒲原海岸では、富士川河口に続く約500mが被害を受け、裏のり面の石詰めとその下の堤体が流されて、帶コンクリートが中空の格子状になって残っているのが、写真上で明瞭である。

写真－2.4 浦原海岸における海岸堤防裏のりの破損

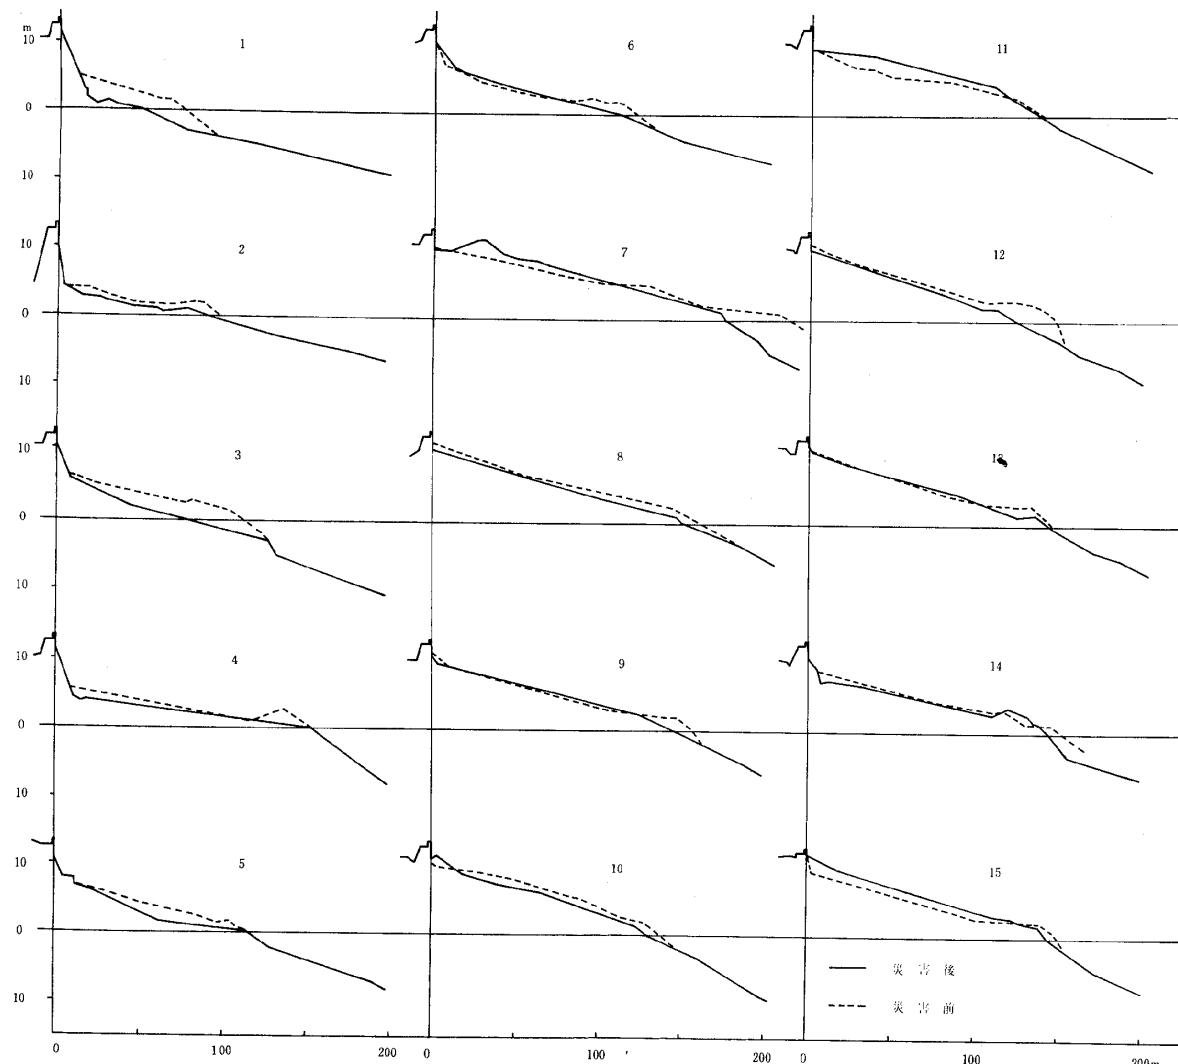
図-2.2 海岸横断面の変化

図-2.2に主要な15断面を、図-2.3にその位置を示した。全般に洗掘量が堆積量を上回り、汀線の後退が起こっている。とくに田子の浦港の西側では負の地形変化が著しい。河川上流でのダムの建設や、河床の砂利採取などの影響により、一般に海岸線が後退する傾向にあるが、台風による短時間の変化でも同様の傾向が現われている。

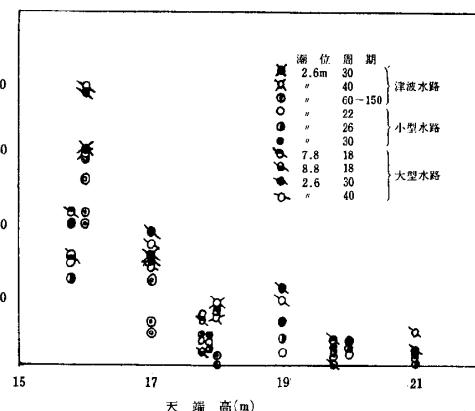
図-3.17 現在堤の嵩上の場合(港技研)

- 1) 条件波としては、潮位T.P.+1.6m(W.D.L上2.6mに相当)の場合、周期20秒、波高23m、また周期150秒の場合には沖波波高4m程度のものとなる。
- 2) 現在堤防を補強嵩上げする場合、天端高をT.P.+1.9mにすれば、周期20秒~40秒の波に対し、越波量を現況の場合(天端高T.P.+1.4m)の3~10%(一波あたり0.06~0.2m<sup>3</sup>/m·sec)に減少させ得
