## 災害地の土地条件

—危険の程度を判断し災害に備える手がかり—

水谷武司<sup>\*</sup>・清水文健<sup>\*\*</sup>

国立防災科学技術センター

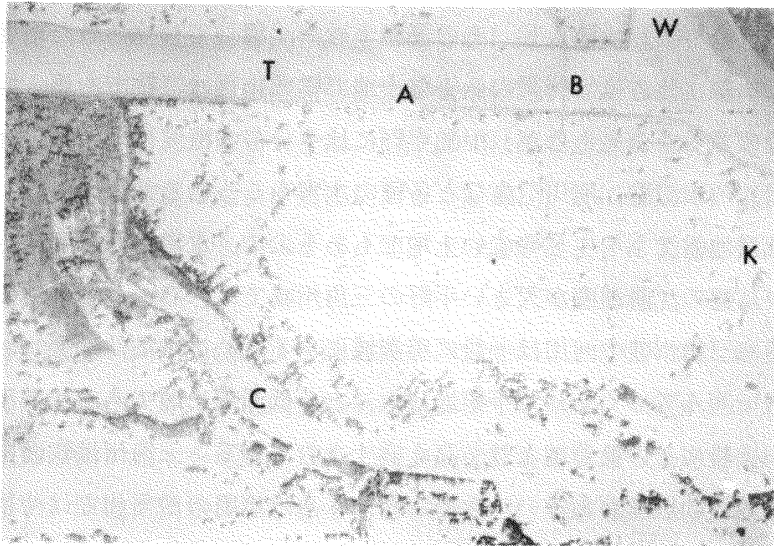
写真1 カスリーン台風による利根川の破堤氾濫  
T：利根川 W：渡良瀬川  
A：破堤箇所 B：東武線鉄橋 C：旧河道（古利根川上流） K：栗橋  
（高崎，1966 から複写）

堤内地側からみると、破堤地点は後背低地の低い部分に直接面するところにあたっている。写真2は破堤後50日のものであるが、中央の灰色の部分は低くて最近まで湛水していたところである。これから後背低地が浅い盆状地形を示すことがわかる。写真1は破堤からまもないころのもので、浸水深は大きく自然堤防もかなりの部分が水面下にある。部分的に浸水をまぬがれた自然堤防上の高地（河畔砂丘など）は避難場所として役立った。Cはかつて利根川の本流であったこともある旧河道である。屈曲した帯状域に周囲とは異なった配列を示す耕地の区割りが存在することによって旧河道を識別することができる場合が多い。

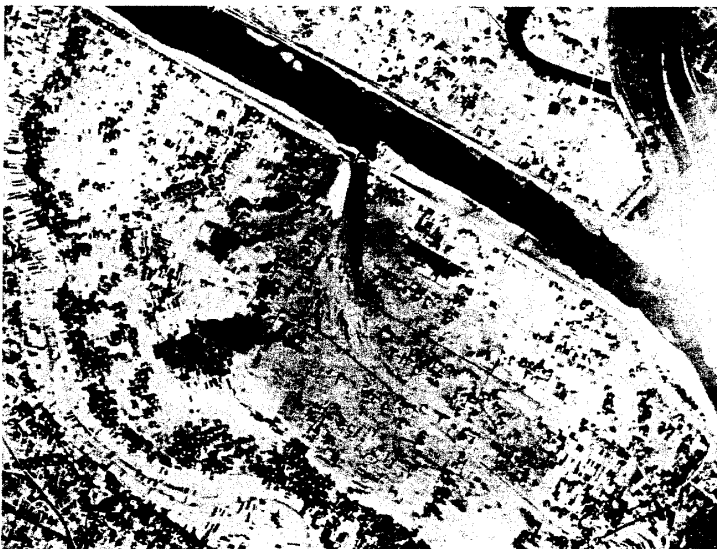
写真2 利根川破堤後50日の状況  
A：破堤箇所 （高崎，1966 から複写）

破堤口付近は洪水流によって洗掘されて、写真2ではなお湛水していて黒色を示す長大な落堀が形成された。大河川の中・下流部では、堤防に接して池があることが多い。これらの多くは破堤の際につくられたものであり、したがって過去の破堤箇所を示す場合があるから注意を要する。破堤口付近では約50戸の家屋が流失した。しかし洪水流の主流部分でも流失をまぬがれた家が点在している。この地方では北西季節風を防ぐ目的の屋敷林が家を囲んでいるが、これが北西からの洪水流を緩衝して流失を防いだものであろう。

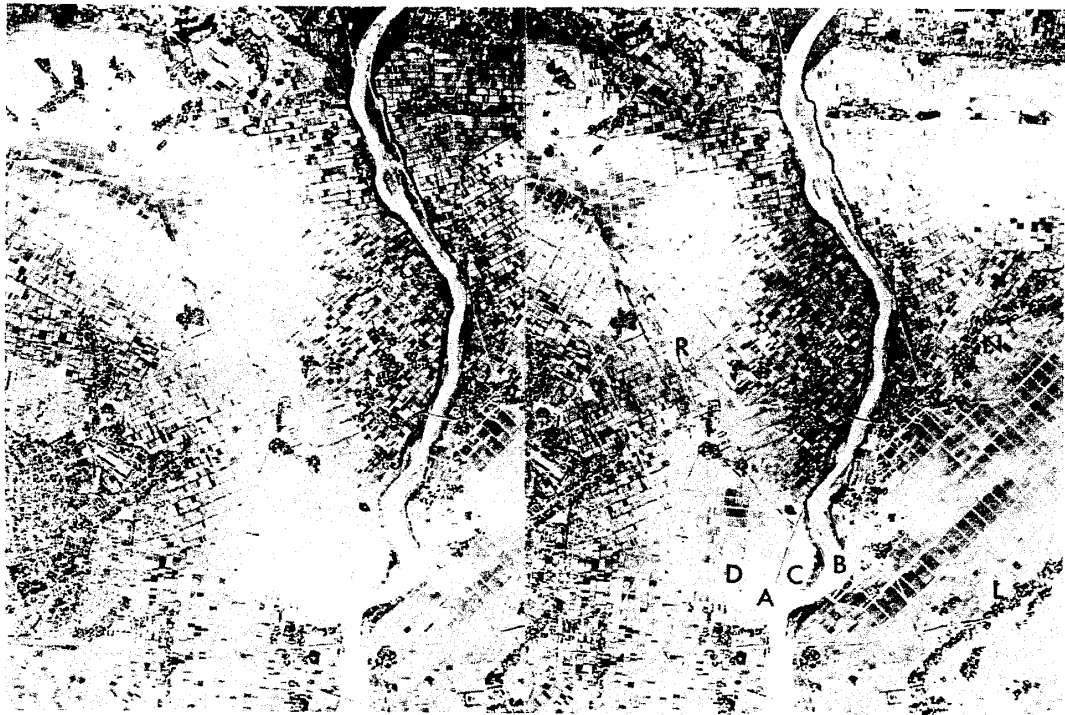
写真3 加治川の破堤氾濫

A, B: 破堤箇所 C: 移転前の西名柄 D: 移転後の西名柄 R: 新発田川 N, L: 自然堤防 S: 新発田市 E: 砂丘列 (この写真は2枚組合せで立体的に見ることができる。2枚の写真の間にハガキなどを立て、右眼で右の写真、左眼で左の写真をそれぞれ同時に見るとできる。以下2枚組の写真は同様である。)

写真 3 は 1967 年の破堤氾濫を示した空中写真である。左岸側の破堤口 A から堤内地に流入した氾濫流は、自然堤防および盛土の微高地上に立地している新発田の市街地を迂回して流れ、砂丘列にはばまれて向きを南に変え、福島潟の低地に流入した。写真上の白っぽい部分は、土砂の堆積地およびまだ浸水している地域であって、微凹地の配列がこれによってよくわかる。その中央を流れる川 R は、かつては加治川の流路であったこともある。破堤口 B からの氾濫流は N と L の自然堤防の間の凹地をまっすぐに流下して、かつての紫雲寺潟の低地に流入した。この凹地の傾斜方向は、耕地の区割りの配列のしかたから、各单位区画の長辺に直交する方向であることが読みとれる。66 年の水害時には、湛水日数は右岸側で 15 日、左岸側では 19 日にも及んだ。排水のために阿賀野川の堤防を開削するという非常手段もとられた。

破堤箇所は河道が屈曲していて洪水流が突きあたる水衝部で、堤防が決壊しやすいところである。66 年の災害後、ここを直線状の河道に改修する工事が工期 2 年で行われていた。このため A、B 部分は仮堤防の状態にあって再度破堤した。写真上では左岸側の付替堤が完成していて C にあった西名柄の部落は D に移転している。しかし移転地が低地の配列や地盤の傾斜方向からみて氾濫流の直撃をうける位置に選定されていたため再度被害をうけた。破堤によって堤内地への氾濫が生ずると、河道内の洪水流の流勢は増すので、その破堤地点の直上流の危険箇所では警戒を強めねばならない。2 地点の破堤の時間差は、66 年では 5 時間、67 年では 30 分であった。

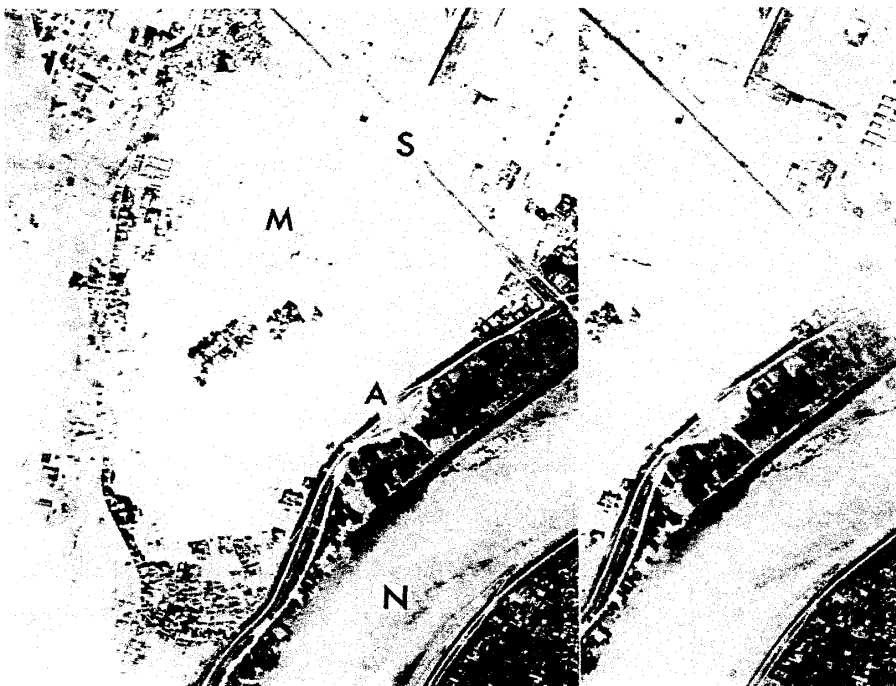
写真4 17号台風による長良川の破堤  
(破堤から3日後)  
A：破堤口 S：東海道新幹線 N：長良川 M：旧森部輪中の低地

この浸水域にはかつては6輪中が存在していた。輪中は一般に浅い受皿状の凹地形を示す。写真4は破堤から3日後の空中写真であるが、破堤口に面しもっとも低い森部輪中がなお浸水していて、その輪郭がよく現われ出ている。写真5の左端に、揖斐川とその旧河道とにはさまれ黒い色調を示す部分は牧輪中で、旧河道の右岸堤が輪中堤として残されていたので浸

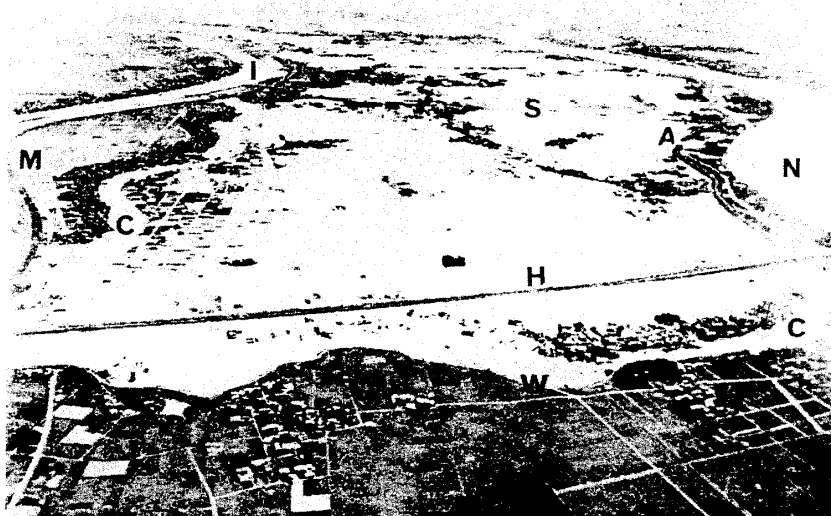
写真5 17号台風による長良川の破堤氾濫  
A：破堤箇所 N：長良川 S：東海道新幹線 H：名神高速道路 W：福束輪中堤 I：揖斐川 M：牧輪中 C：旧河道

水をまぬがれた。輪中堤は連続する自然堤防を利用して作られていることが多い。戦後の土地改良事業や道路整備によって大部分の輪中堤はとりこわされていて、浸水域の拡大を許すことになった。南の輪之内町との間に残されていた高さ8mの輪中堤は有効に働いて下流への氾濫を防いだ。この輪中堤がなかったならば、0メートル地帯もある下流の低湿地へと浸水域は大きく拡大し、また流勢の増大のため破堤口の締切りは困難になったであろう。南下を阻止された氾濫水は破堤地点よりも上流へ広がって墨俣輪中までが浸水した。この地域の地盤高は4～8mであり、浸水のピークの水位はほぼ7mの等高線に一致していた。ここは河川が乱流しながら土砂を堆積して作り上げた氾濫平野の中央にあたり、比高1～3m程度の自然堤防がよく発達している。古い集落の多くは自然堤防上に立地していて、浸水をまぬがれ、あるいはわずかな浸水で済んでいる。

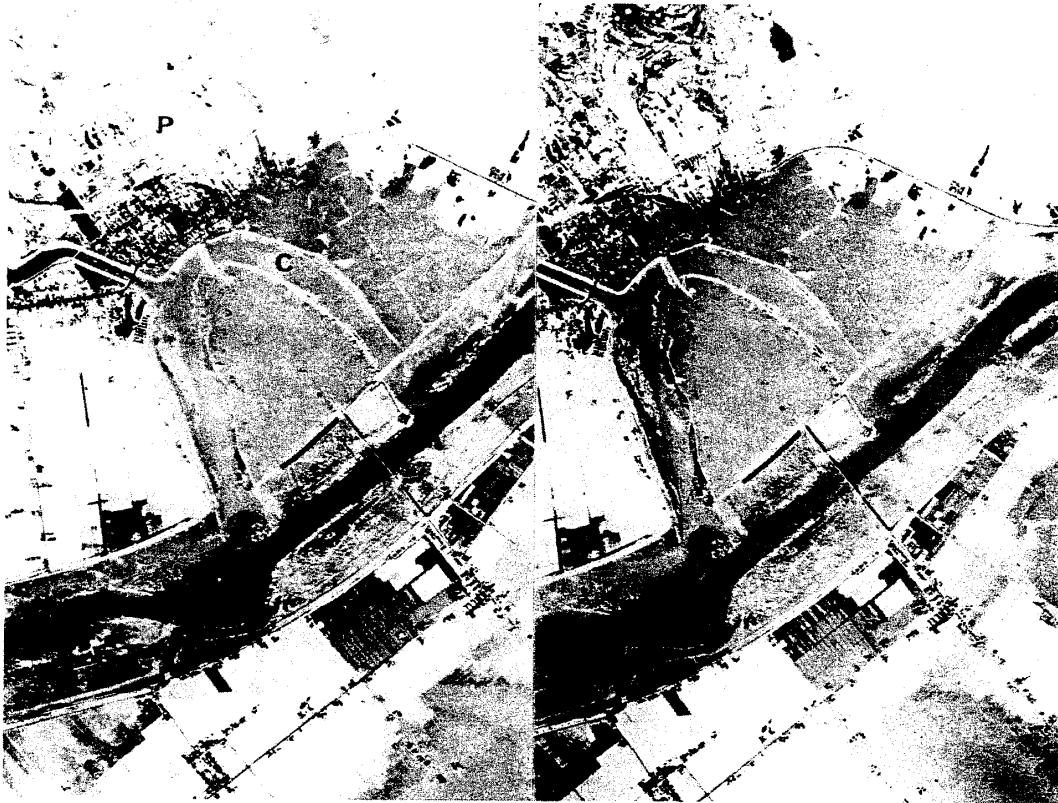
写真 6 石狩川の氾濫による月形町の浸水

T：月形町 I：石狩川 C：旧流路 P：低い台地

石狩平野では台地、段丘の発達がかなりよい。月形町の背後にも、丘陵地に連続する段丘状の緩傾斜面があり、浸水域はここで終わっている。旧河道沿いの低地はもっとも浸水被害をうけやすい土地であるので、市街地はより高い地形面に向って展開すべきである。自然堤防の発達がきわめてわるい石狩平野では、平野内に居住地用の微高地を求める余地は少ない。朝までには雨があがり、市民が日常の活動を始めていた10時ごろから月形町への浸水が始ま

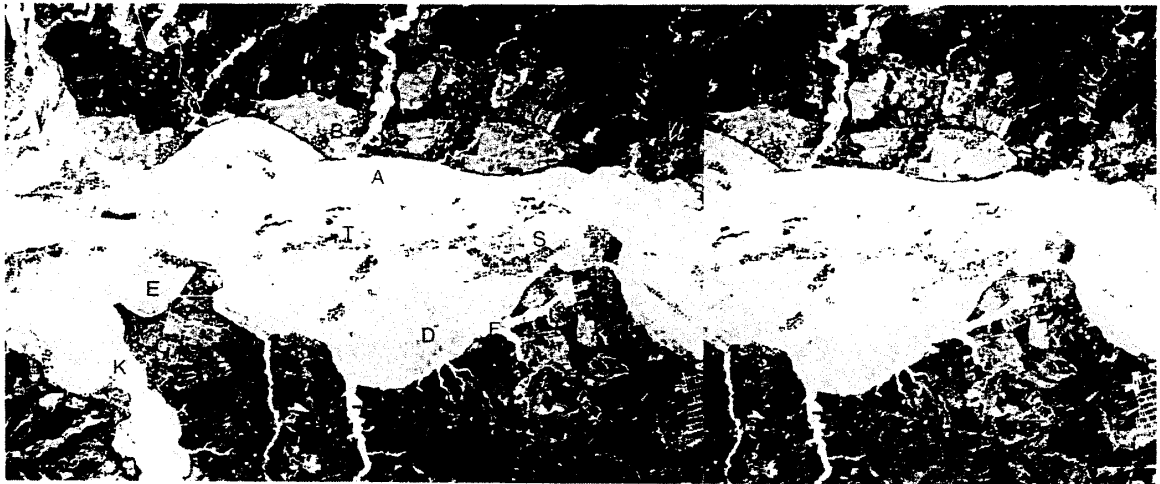
写真8 荒川谷底低地における氾濫

A：荒川 K：鍬江沢川 S,T：土砂氾濫をうけた集落 B,C：段丘面上の集落 D,E：土砂氾濫をうけていない低地 F：土砂が流出した支谷の出口 L：段丘崖の崖くずれ

れ、小国では最大日雨量532ミリにも達した。このため荒川では計画流量の2倍を越える大出水となり、谷底低地内では13箇所が破堤し、氾濫は低地内全面に及んだ。上流山地内で多数の山崩れ、土石流が発生したこともあって、洪水流は多量の砂礫や流木を運搬して、低地内の集落や鉄道、橋梁などに大きな被害を与えた。写真上に見られる流れたようなパターンの白色部分は土砂が堆積したところであって、S, Tなどの集落は土砂流の直撃を受けている。支川Kでは土石流が多数発生したため、河床が厚く埋積されている。荒川流域における被害は、死者72、家屋全半壊流失2317棟に達した。また荒川沿いに通じている国鉄米坂線は、数箇所の橋梁流失などによって、全線復旧に10カ月を要した。このように山地内谷底低地における洪水は大きな破壊をもたらす。水位の上昇は速いので迅速な避難対応が要求される。河道に狭く部があるとせき上げによって水位が高められて被害を大きくする。

山地のへりに形成されている河岸段丘の最低位置は、低地面との比高が10m程度あって浸水をこうむっていない。大きな被害をうけた下関の街Sの背後にもこの低位面は存在する。谷底低地の集落はB, Cのように、すこしでも高い地形面を選んで立地すべきであろう。ただしLのような背後の斜面の崩壊を避けるようにしなければならない。低地内でも、河と平行に走る道路や鉄道の盛土部の山側や、低地内に突き出た尾根や段丘の下流側では、浸水だけで土砂の氾濫をうけていない(D, Eなど)。ただし、Fのように、支川の出口では土砂氾濫の可能性がある。谷底低地内に立地する場合には、地形的な位置を考慮して、少しでも洪水の破壊力が及ばないところを選ぶ必要がある。

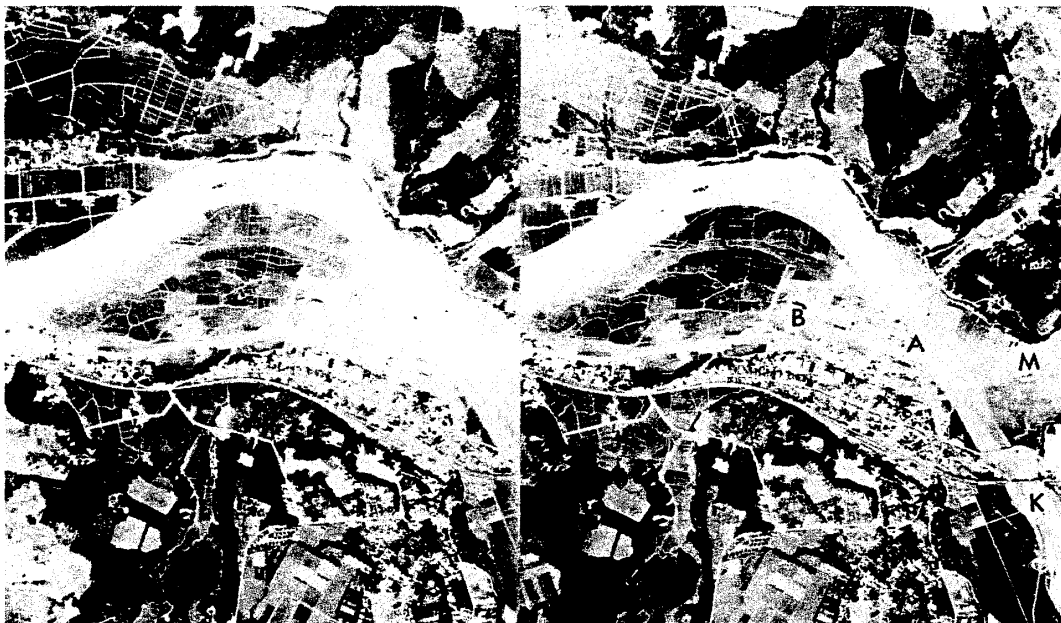
写真9 真室川町における真室川の氾濫  
A：越流箇所 M：真室川 K：金山川

山形県北部は6日未明から局地的豪雨にみまわれ、最上川支川、真室川の流域では、6日の雨量が250～300ミリに達した。このため13時30分に真室川の左岸堤が金山川との合流地点で400mにわたって越流して、真室川町の市街地が氾濫流に襲われ、大きな被害が発生した。ここは新庄盆地の北縁にあたり、河は小起伏丘陵地内の狭い谷底地内を流れている。

市街地の背後にはさらに2～3段の段丘があり、その高位面は広い、すでに新しい住宅がかなり進出しているが、国鉄の線路が市街地と高位の段丘面とを切り離しているような状態になっているので、これを改める方法をとって高位面への市街地の進出を助長し、危険な低地面の利用を阻止する必要がある。

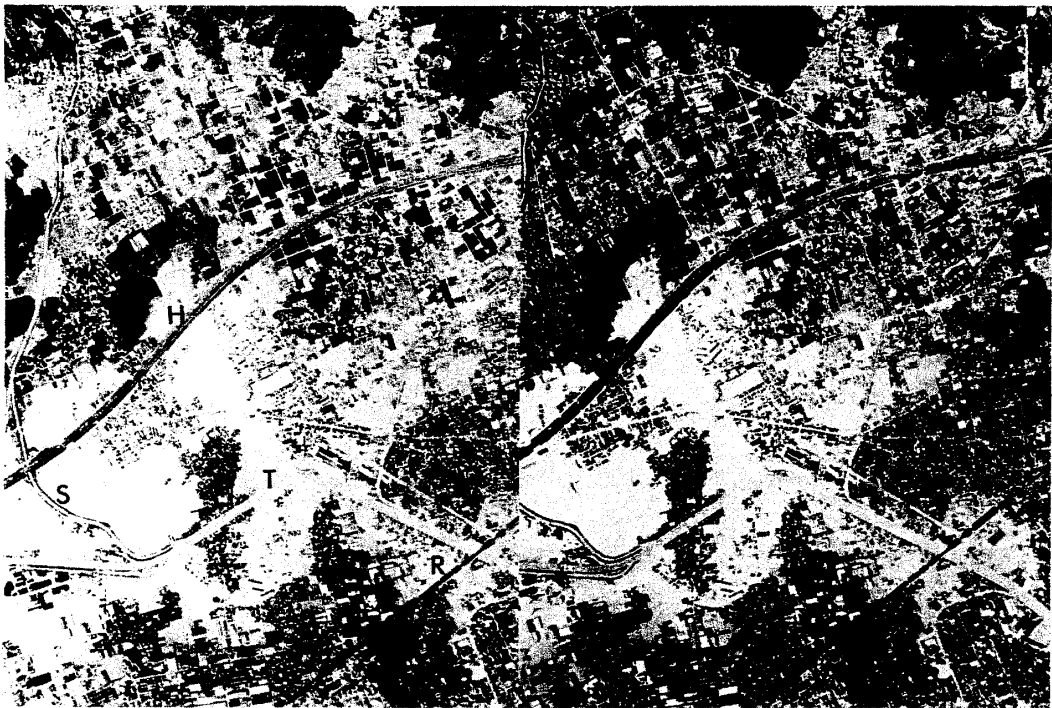
写真10 巴川の氾濫による清水市街地西部における浸水

T：巴川 S：長尾川 H：東名高速道路 R：東海道新幹線

清水，静岡両市の中心市街地は，高燥な安倍川の扇状地および清水砂堆上に位置しているが，新しい市街地が巴川の低湿地に進出してきた結果，大きな浸水被害をうけることとなった．清水市西方の巴川低地における浸水状況を示したのが写真10で，右方の清水砂堆と下方の有度山丘陵地とによって閉そくされたかたちで浸水域が広がっている．浸水域は5mの等高線にはほぼ一致した．東海道の交通動脈がこの狭い地帯に集中して走っており，都市の洪水の常としての多量の浮遊物とその橋脚にからまって水位をせき上げた．本川の破堤，越流およ

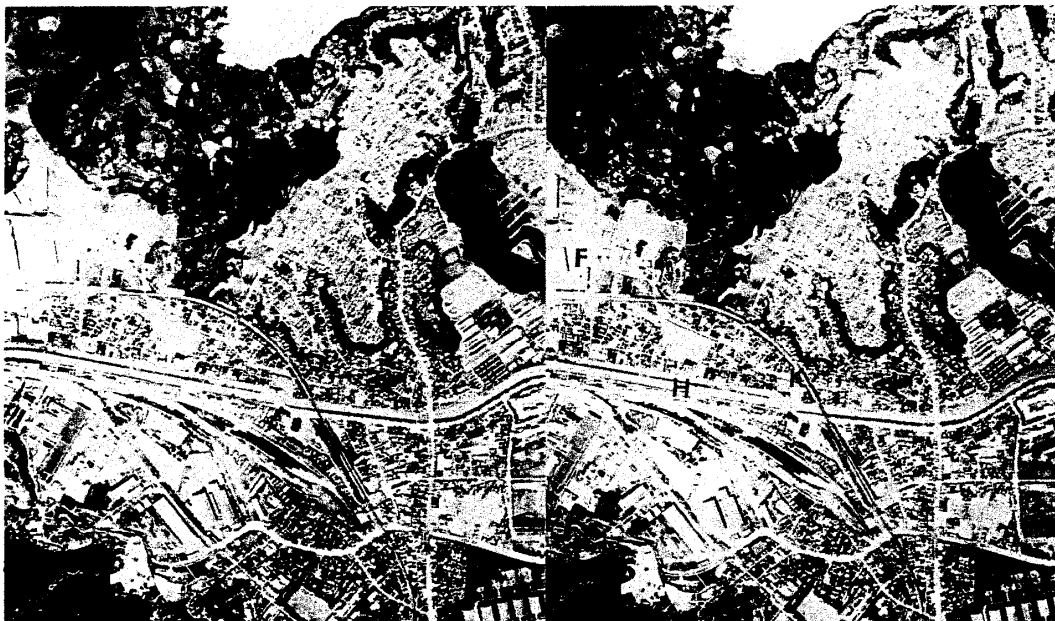
写真11 久里浜（横須賀）における平作川の氾濫  
H：平作川 K：京浜急行線

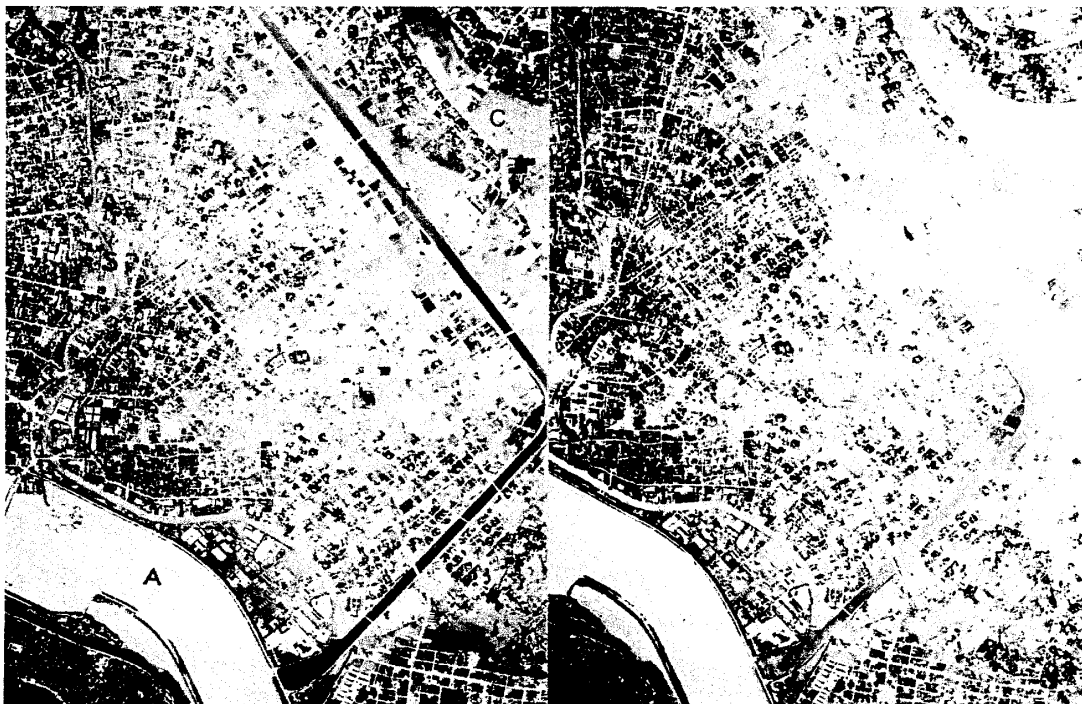
写真12 川口市街地における内水氾濫  
A: 荒川 S: 芝川 T: 芝川放水路

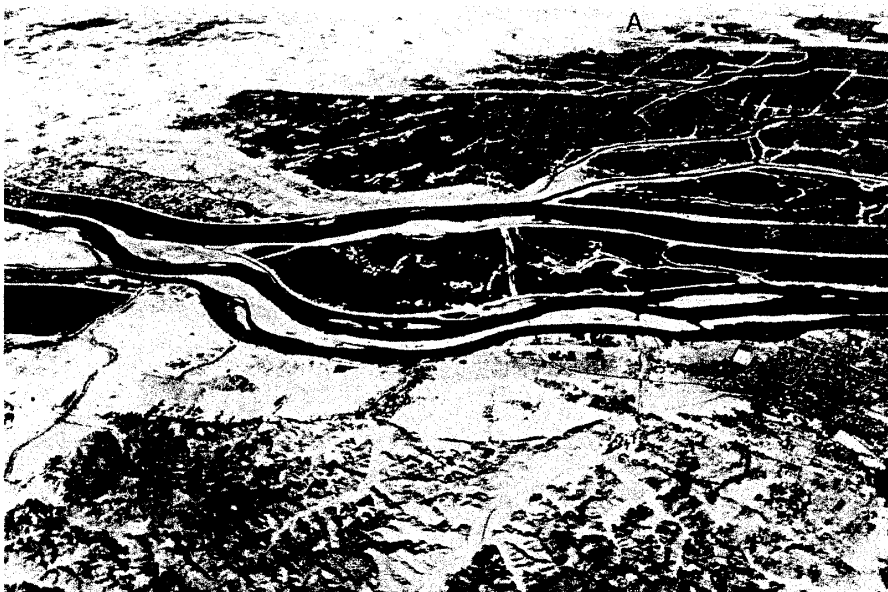
写真13 伊勢湾台風による高潮浸水域  
A：名古屋 B：名古屋港 C：木曾川 D：長良川  
(高崎1966から複写)

し、海拔0.5～1mまでのところが浸水した。この浸水域の限界は三角州地帯の北限にほぼ一致しており、これはまた奈良時代ごろの海岸線に相当している。写真13は水没地域を一望に収めた斜め空中写真である。水が際立って黒く写る赤外線写真であるため、浸水域がよく識別できる。多量の浮流土砂を運搬している河流部分はやや白っぽく写っている。河道内の砂州はすでに水面上に現われていて明るい白色を示している。このことから天井川化していることがわかる。湛水期間は長期にわたり、地盤高0～-1mの地域は8日以上、-1m以下の地域は30日以上も続いた。長島南方では最大浸水深4.5m、湛水期間80日に及んだ。

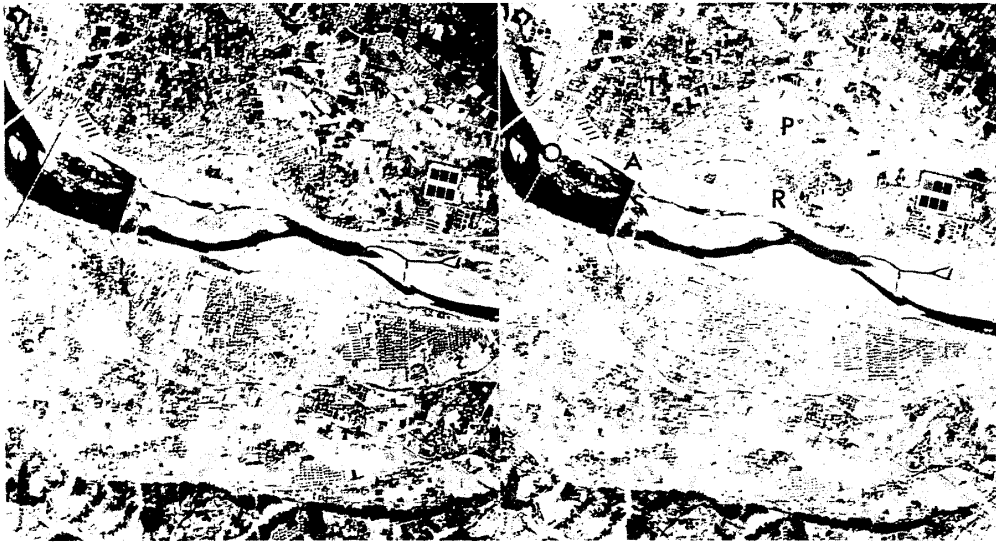
16号台風の接近により、8月31日から9月1日にかけて関東南部山岳地域では300～600ミリの雨が降り、多摩川は1910年以来の大規模な出水をみた。このため、小田急線鉄橋の下流に、農業用水取水用に設けられていた堰によって阻止されて流向を変えた洪水流が左岸に突き当たり、弱い内堤防を破って、左岸堤とその背後の土地を側侵食によってえぐりとり、新しい住宅19戸が人々の目で次々と流失した。

空中写真によって、今回の洪水流が向った方向はかつて多摩川が大きく蛇行を行っていた方向と一致していることが、立川段丘Tが側侵食された形状や、沖積面上に認められる旧流路によって知ることができる。これは堰建設前に撮影された空中写真では、さらにはっきりと認めることができる。堰がないこの当時には、河道内の低水路も全く同じパターンを示して曲流している。Rの道路の形状は人工的なものとしては不自然である。1926年作成の2万

写真 14 多摩川宿河原堰付近 A: 決壊箇所 S: 宿河原堰 T: 立川段丘 O: 小田急線鉄橋

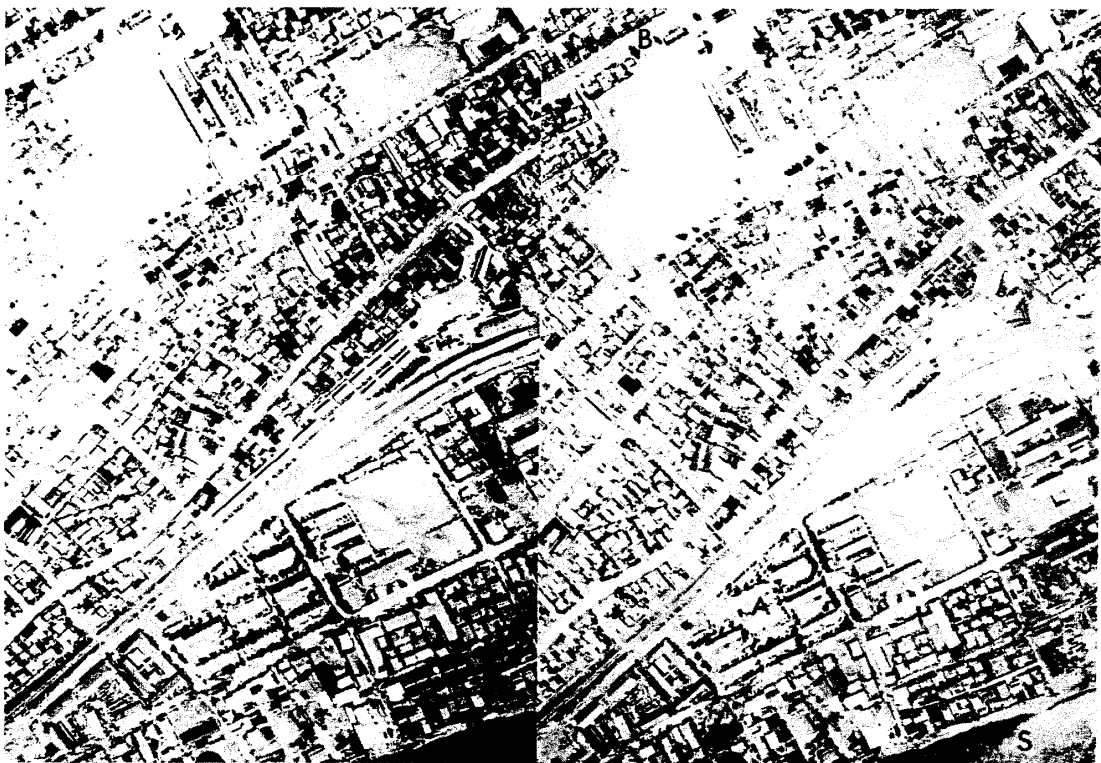
写真16 新潟地震後の新潟市川岸町付近

A：傾斜した市営アパート S：信濃川 B：津波による浸水

写真16は、図13のA部分の災害後の空中写真である。この地域は旧河川敷盛土地および三角州低地からなる。写真のAは四階建市営アパートであるが、基礎が不完全であったため、5棟全部が損傷をうけないまま傾斜し、中央の棟はほとんど横倒しになっている。この地域はまた地震後に襲来した津波によって1～2mの深さに浸水した。運動場などの空地では水が流れた跡がよく認められ、Bの部分ではなお浸水している。写真17は震動により石油タンクが炎上した昭和石油の空中写真である。右下のAはなおも炎上中であり、それ以外のところではすでに鎮火して黒くつぶれたタンクなどが認められる。西側に隣接する一般住宅にも延焼して、346棟が焼失した。ここは津波による浸水もこうむっている。

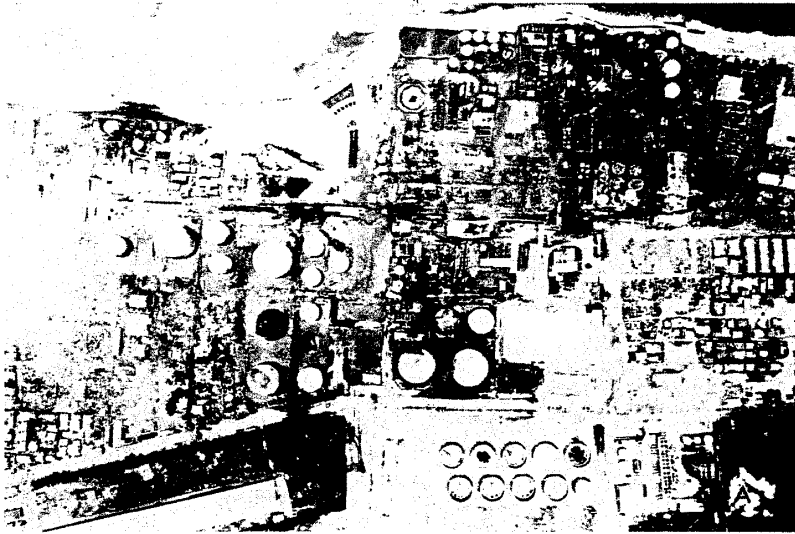
写真 17 新潟地震で  
炎上した石油タンク

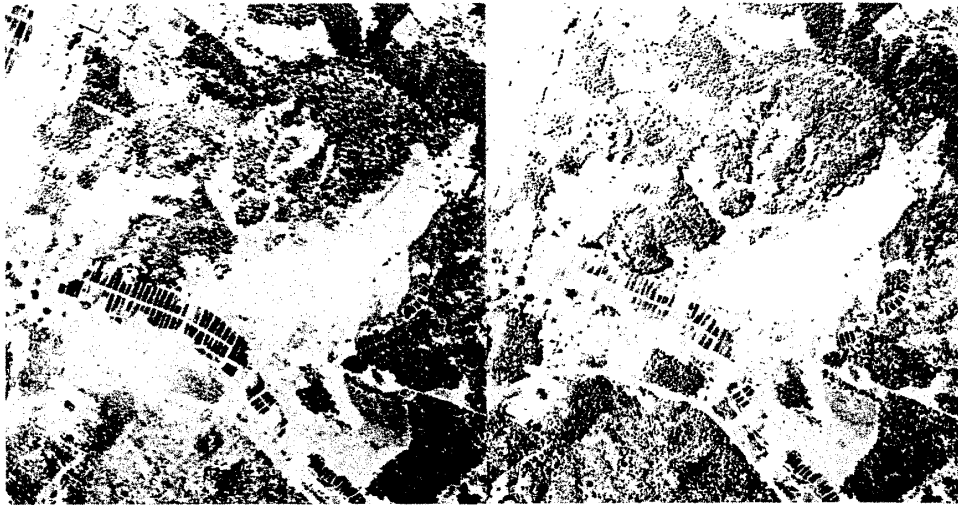
写真19 十勝沖地震による青森県五戸町における山崩れ

写真19は、1968年十勝沖地震による青森県五戸町の山崩れ多発地帯を示したものである。このときには3日前から前日までに5月の雨としては記録的な180ミリの雨が降っていて、表層が飽和に近い状態になっており、これが強震動をうけて滑落したもので、凹型斜面での崩れが多くて豪雨型山崩れに近い性格のものとなっている。この地域は隆起した海成段丘が開析されてできた丘陵からなり、それを十和田、八甲田火山群が噴出した3～4mの厚さの火山灰が覆っている。火山灰層の中には粘土化した軽石層がはさまれており、これを境にして表層が滑落した。崩土はかなり流動性が高い状態で流下して被害を与えた。伊豆大島近海の地震でも表層の火山灰層の崩落による被害が発生した。写真20に示した河津町見高入谷における大きな山崩れは、斜面勾配約20度の緩傾斜の斜面で発生して脚部から

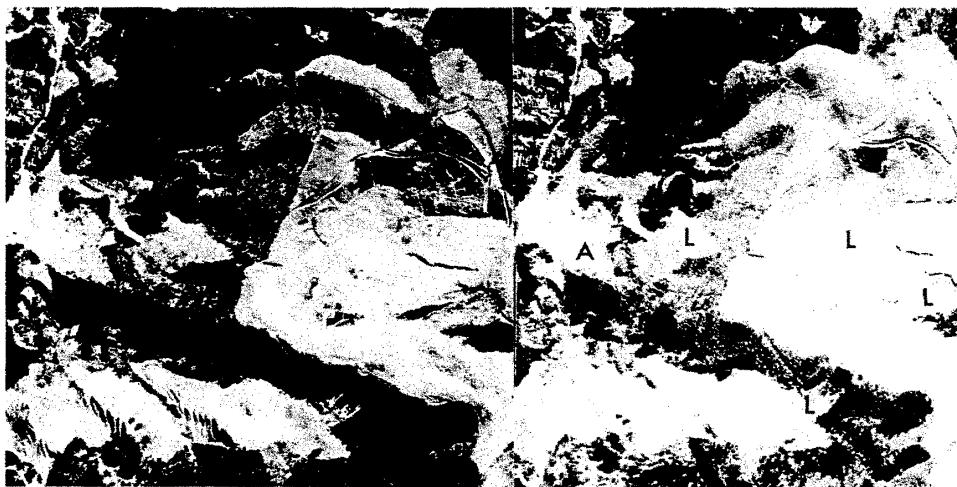
写真20 伊豆大島近海地震による東伊豆町見高入谷における山崩れ  
A：死者7名を出した山崩れ L：山崩れ

200mも流下し、7名の死者を出した。伊豆半島沖地震では、南伊豆町の中木地区で大きな山崩れが発生し、27戸が埋没し27名の死者が出た。この場合には、斜面下部の切取りおよびそこにつくられていた岩室と崩壊との関係が指摘されている。崖の上や山腹道路の上方にある岩塊が地震動をうけて転落することは多いので注意を要する。関東大地震では、震源に近い丹沢山地が全山といってよいほど山崩れを起こし、それに起因する土砂流出の影響は長期間にわたった。

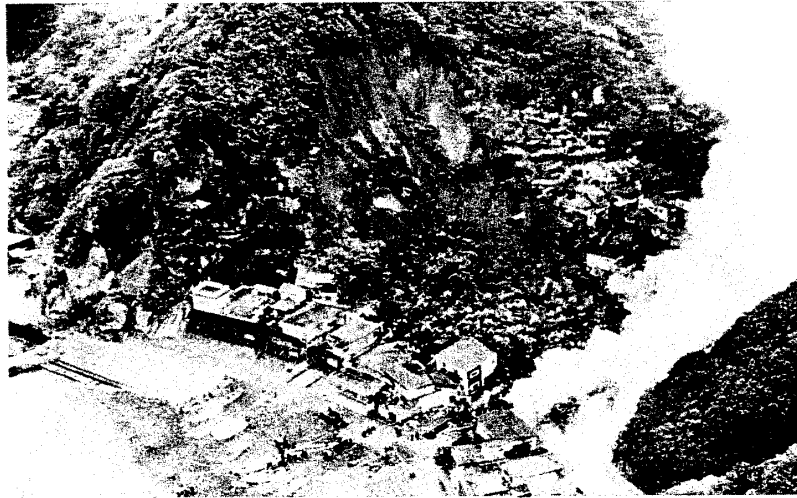
写真 21 伊豆半島沖地震による南伊豆町中木の山崩れ

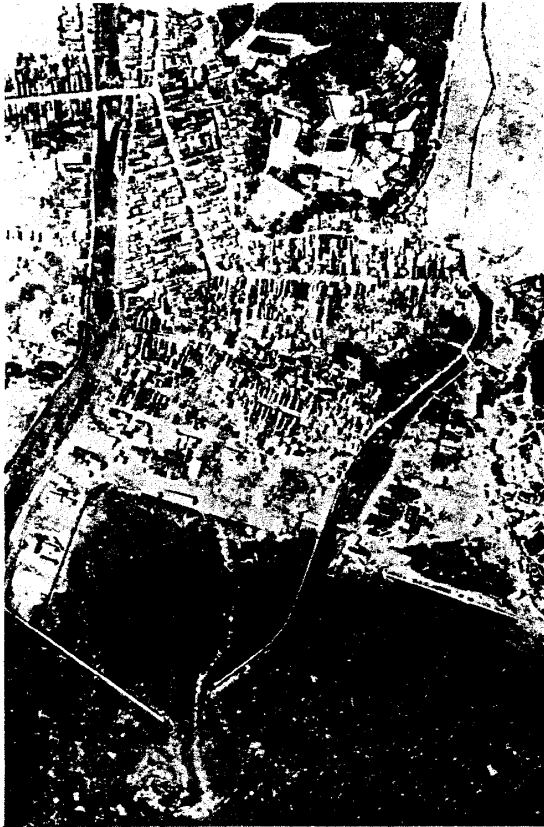
写真 23 チリ地震津波直後の志津川町  
(国土地理院 1961 から複写)

小河川が刻んだ谷に海が侵入すると、平面形が V 字状で海底の勾配が比較的大きい入江がつくられる。このような入江に津波が侵入すると、その波高と速度は増大して、入江の奥に位置する集落を襲って被害を与える。小河川の入江の海岸低地は狭いので、集落は海岸べりに密集して立地することが多くて、被害をさらに大きくする。写真 23 は V 字状の入江の奥に位置する宮城県志津川町の津波直後の写真である。ここでは 40 名の死者を出した。海面上には破壊された家屋の残片が漂っている。写真 24 は志津川に次いで死者の多かった大船渡市の津波直後の写真である。

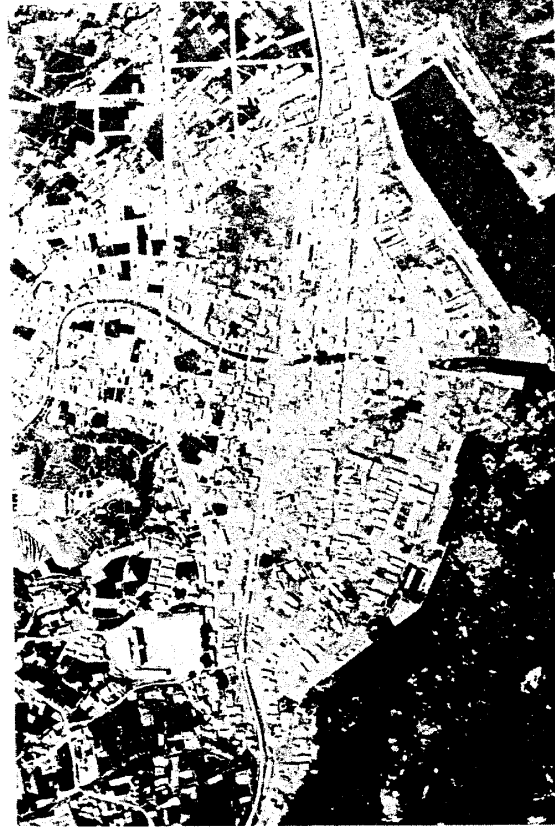
写真 24 チリ地震津波直後の大船渡市  
(国土地理院 1961 から複写)

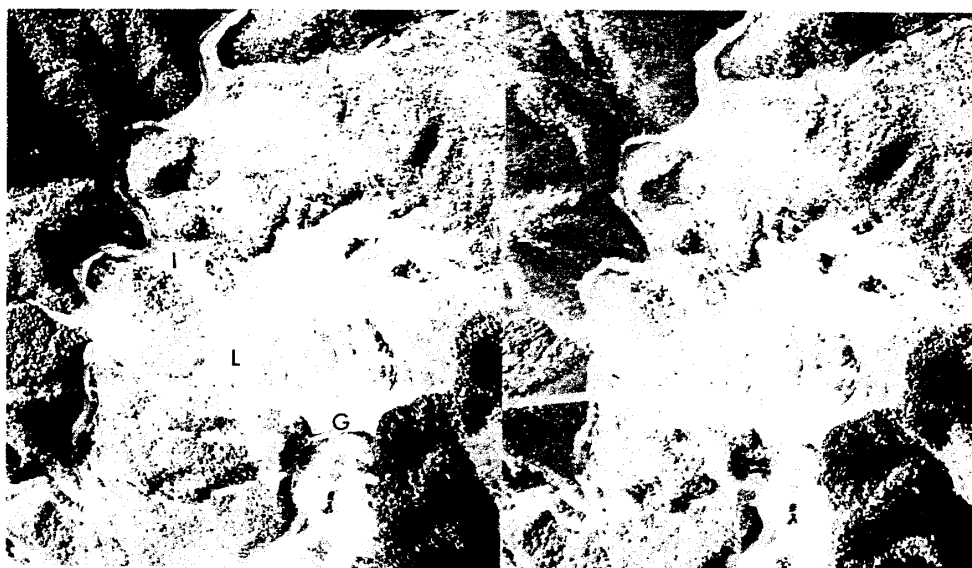
写真 25 六甲山地内の市ヶ原における山崩れ  
I：市ヶ原 L：被害をひき起こした山崩れ G：ゴルフ場

写真25は、神戸市の背後に連なる六甲山地内の世継山北斜面において発生した山崩れ災害を示す空中写真である。Iに市ヶ原の部落があり、Lの山崩れによって家屋18棟が倒壊し、21名が死亡した。山頂部にはゴルフ場がつくられており、この崩壊地の頭部では斜面の切取りと石積みが行われていた。土地の人工改変が行われているところでは、排水の条件などが変化して、災害をひき起こす危険が大きくなる。背後の谷からの水をうける人工盛土部は崩壊を起こしやすい。市ヶ原地区では1938年に大きな災害をうけたことが石碑に記されている。1961年には今回とほぼ同じところで山崩れが発生して1名が死亡している。このように花崗岩山地では頻繁に土砂災害が発生するので十分な注意を払わねばならない。

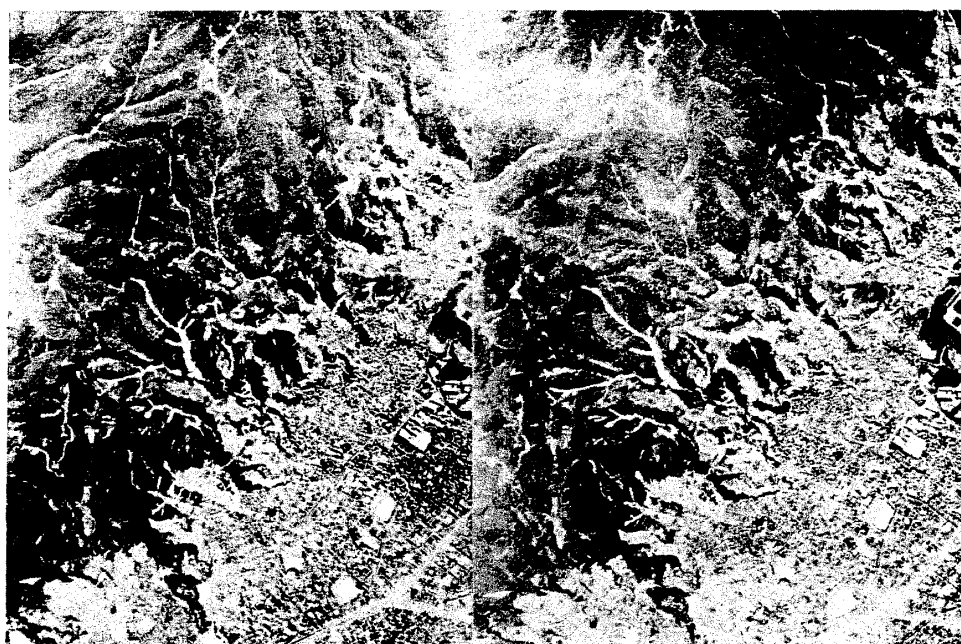
写真 26 呉市の休山山地北部における土石流

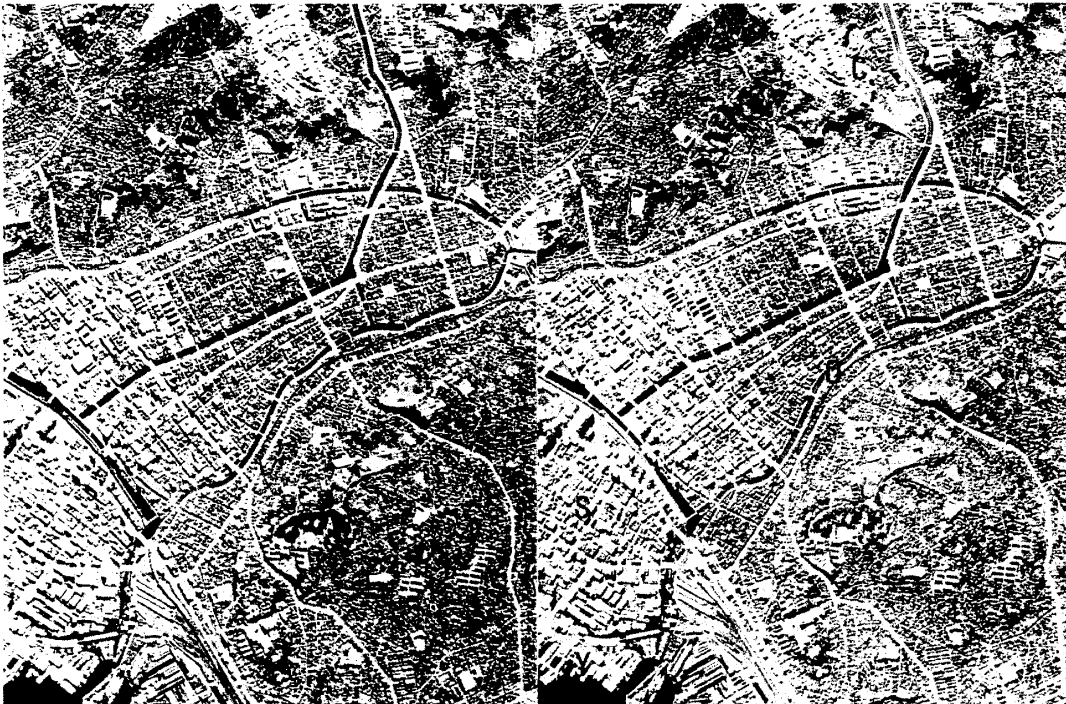
写真28は横浜の中心市街地がある大岡川の谷底低地およびそれを取り囲む台地を示したものである。1966年の災害ではこの地域で崖崩れがもっとも多かった。Cは海食崖で、比高が大きくかつ、切り立っている。このような急崖以外の斜面はほとんど住宅で埋められてい

写真 28 横浜市大岡川低地周辺の空中写真 O：大岡川 S：横浜砂堆 Y：横浜港

て、災害ポテンシャルが大きいことを示している。Sには標高3～4mの横浜砂堆があり、横浜港に面した古い街並をのせている。その背後のU字状の水路で囲まれた部分は、近世における新田開発によって干拓され、その後1m程度の盛土が行われている地盤の悪い低地で、厚さ30～50mの沖積層がある。関東大地震のときの横浜市の被害（死者26,623、全壊、焼失70,596）の大部分がこの低地内で発生している。

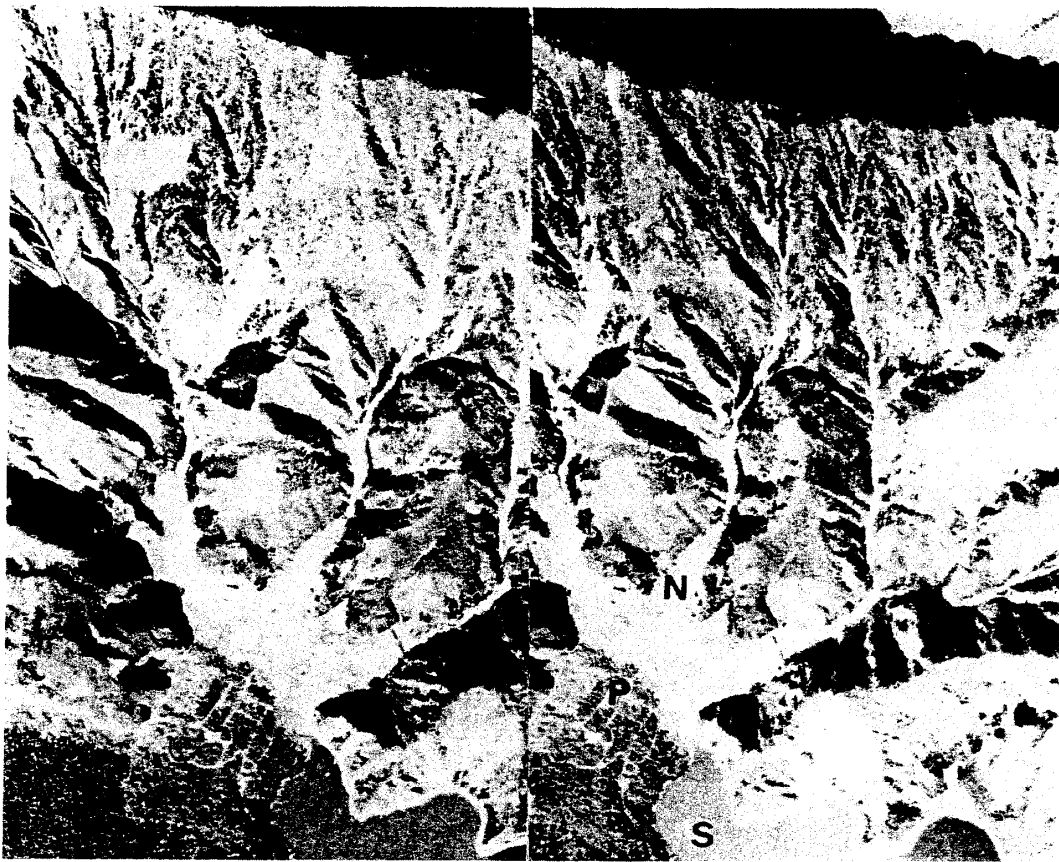
険がもっとも大きい場所に位置している。しかし災害をうけた経験がないということもあって、住民の避難対応はなくて多くの人命被害を出した。根場部落は中央の谷の出口にある小扇状地を埋めるようにして位置しているため、土石流の直撃をうけて側面にある数戸を除いてすべて破壊された。西湖の部落でも谷の出口の直下流の部分の家が被害をうけている。

背後の山地では新しい山崩れはほとんど発生していない。したがって、山麓に流出した土砂は谷床堆積物に由来するものである。地質は断裂系の多い火山岩で礫を生産しやすく、生産された土砂は平均勾配 $\frac{1}{2}$ という急勾配の谷床に長年月かかって厚く堆積していた。急勾

写真 31 山梨県足和田村根場における土石流  
N：根場部落 S：西湖

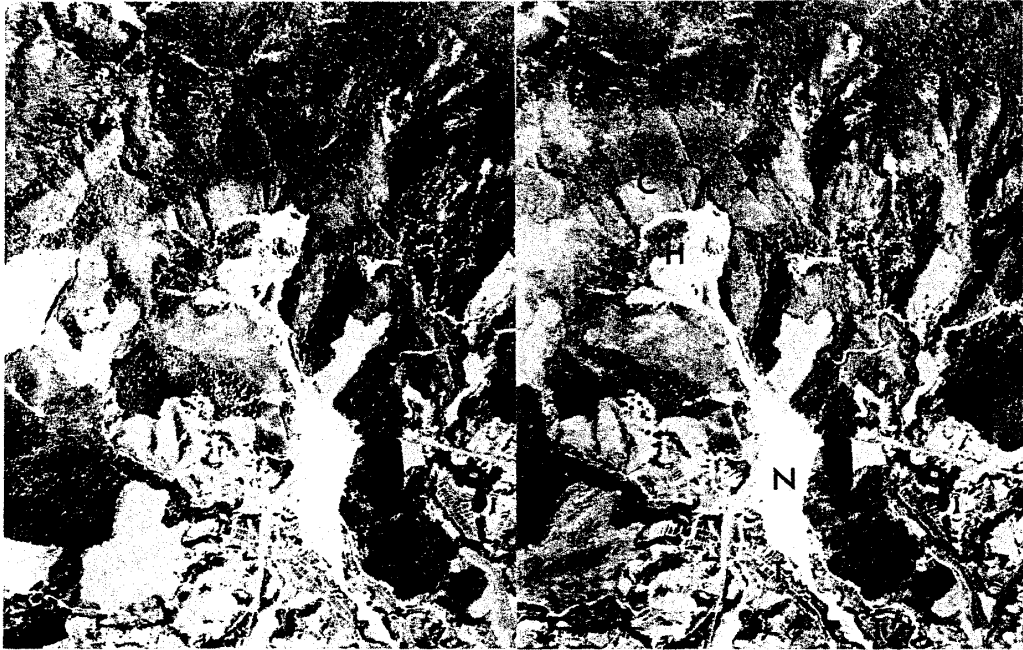
熊本県の天草上島で大きな土石流災害が発生したのと同じころの6日14時、えびの市真幸西内堅地区を流れる白川の上流域で大規模な地すべり性崩壊が発生し、30万 $m^3$ の崩土が土石流となって西内堅を襲い、住宅23戸を破壊し4名の死者を出した。他の68人の地区住民は直前に避難していて難をまぬがれた。谷の上流部には円弧状の急崖Cに囲まれた大きな凹地Hがあるが、これは典型的な地すべり跡地形である。災害前の空中写真をみると、凹地の中央には先端がもり上った平坦面が認められるが、これは以前に少し移動して停止している地すべり土塊である。今回の崩壊は凹地の東半部で発生し、なお残留しているブロックがある。この残土は15万 $m^3$ と見積られている。1965年7月にはこの凹地の西端部で崩壊が発生したため、この谷に6基の砂防堰堤が設置されていた。

流下土砂は国鉄線路を200mにわたって押流し、Nの低地に拡散、堆積し、一部はさらに流下した。これによって12haの土地が最高10mの厚さに埋積された。なおも多量の残土があるので、西内堅地区は全戸移転した。谷頭の崩壊跡地形から判断して、Nの低地は幾度も土砂の埋積を受けたものと思われる。このため長年林地となっていたのが、最近になって住宅が建てられた。Tは土石流堆積面が段丘化したものである。この付近の地質は第三紀の火砕岩類からなり、粘土化が進んでいてもろい。ここはまた多数の山崩れをひき起こした1968年2月のえびの地震の震源から10Kmしか離れていないところでもある。

写真 32 えびの市真幸における土石流 C：滑落崖 H：残留土塊 T：土石流段丘

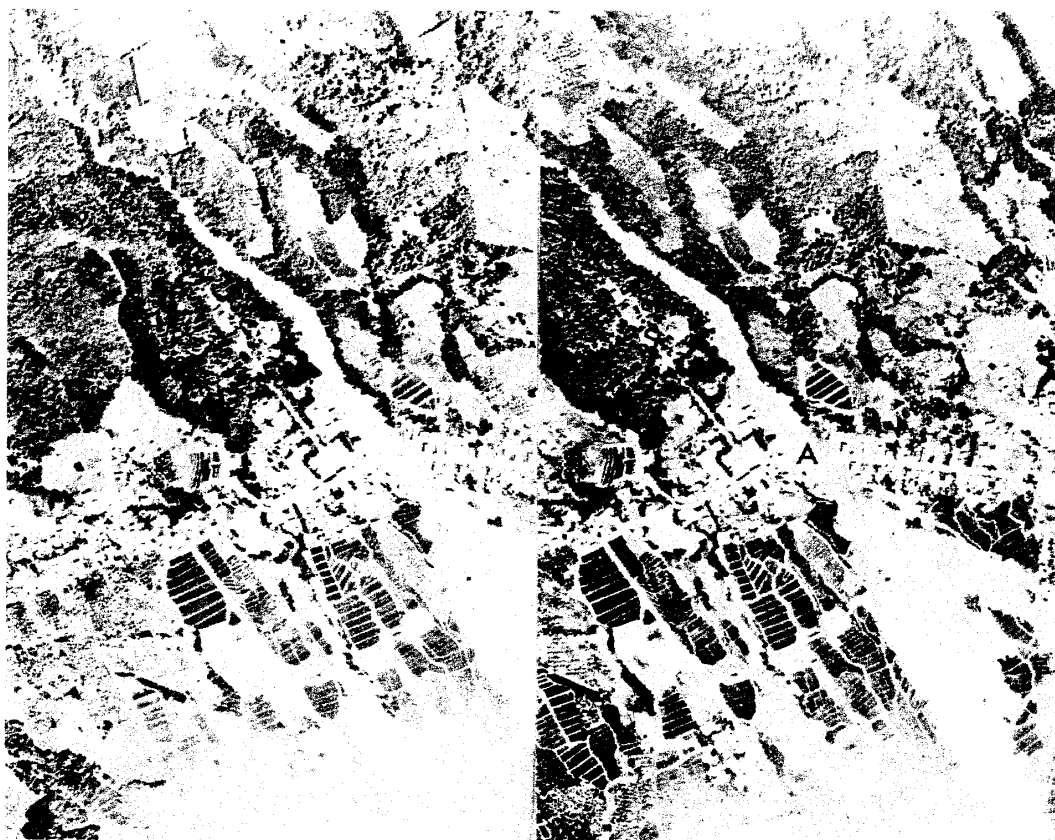
岩木山は新しい火山で、南面は多数の深いガリー状の谷によって刻まれており、侵食の激しさを示している。しかし全壊した17戸の居住開始年代は、明治初期以前3、明治時代10、昭和時代4であって、かなりの長期間災害をこうむっていないと推定できることから、侵食が激しい若い火山でも、一つの谷をとってみれば、大規模な土砂流出の時間間隔がかなり長いときもあるということがわかる。土砂や水は地表の起伏や地盤の高さを反映したしかたで流下、氾濫するものであるから、谷すじからすこしでも離れ、わずかでも高いところを選んで住んでおれば、災害をうける度合がひじょうに小さくなる。谷の右岸には比高数mの段丘

写真 33 岩木山東南麓百沢における土石流  
A：被災箇所 S：岩木山神山

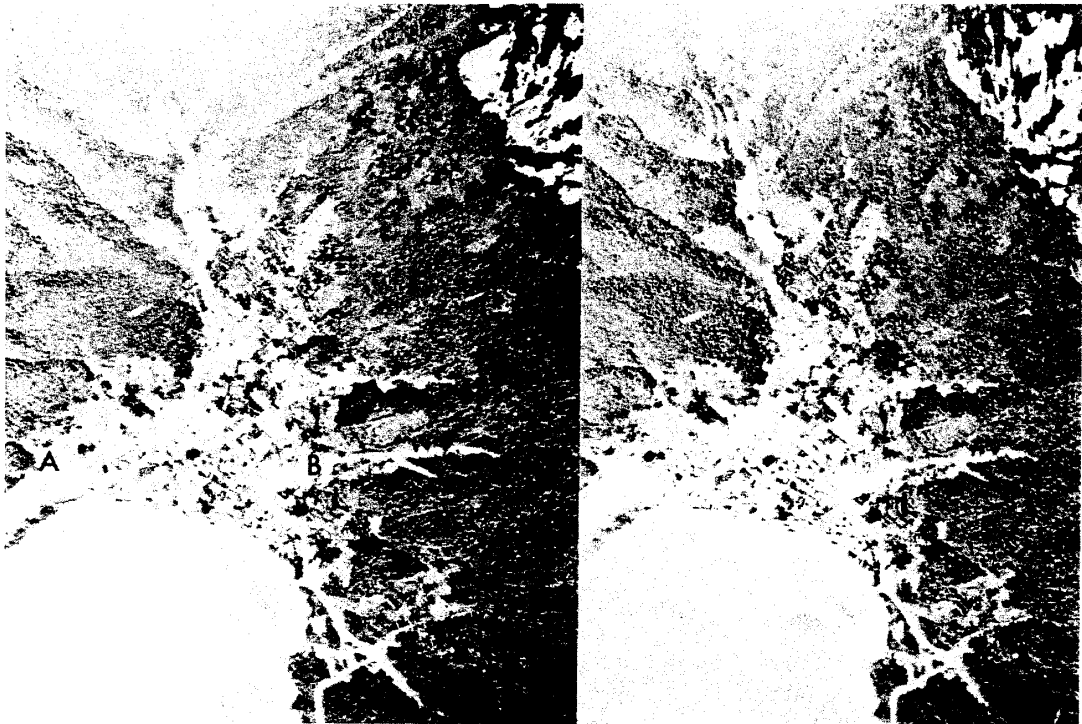
写真からよくわかるように、ここは海に面したすりばち状の小谷底で、安全な場所は得られない。しいて選ぶとすれば海岸沿いの低地で、ここに浸水被害を避けることができるような構造の住居や避難所をつくること以外にない。このような土地条件のところでは住民が常に危険意識をもち、異常事態に敏感に反応することが必要である。2年後にも小豆島はこれを上回る豪雨にみまわれ隣接の池田町を中心に39名の死者を出す大きな災害が発生した。しかし橘地区ではすばやい避難が行われ、橘川は氾濫し28戸が全半壊したが人命被害はなかった。海岸線を縫うようにして県道が一本走っているだけというような山間の小部落では、緊急異常時に情報や救援が外部から与えられるという前提をもたずに、自らが自らを守るという気概をもつことが必要である。山地内では足元の川も背後の斜面もといったように、多方面の現象に注意を向けねばならない。

写真 34 小豆島東岸橘地区における土石流  
B, C: 死者を出した土石流

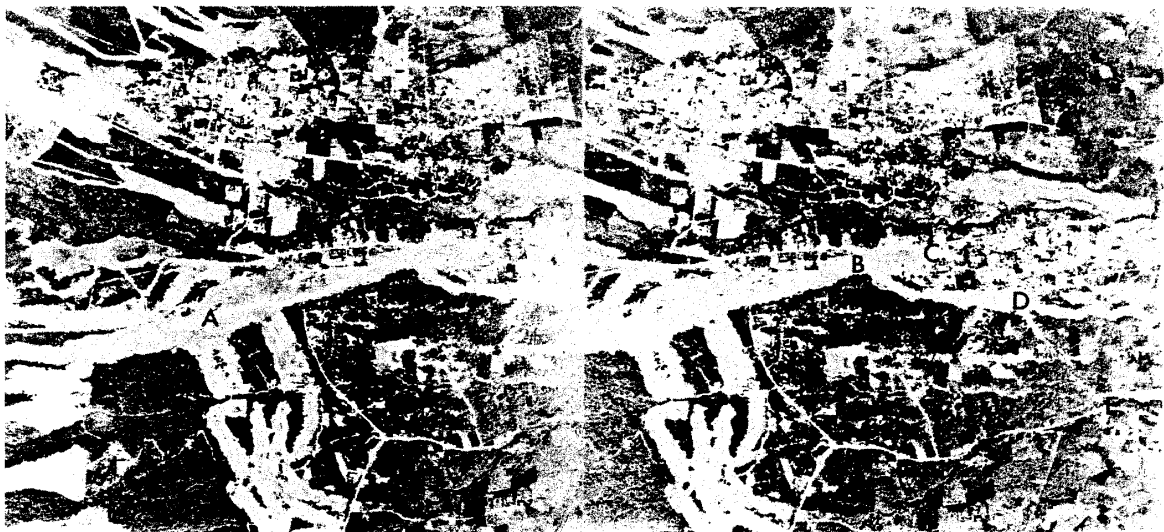
18日朝6時すぎ、赤倉山の標高1550m付近の山腹で、土量約15万 $m^3$ の大きな山崩れが発生した。崩壊土砂は白田切川を流下する途中で溪床堆積物を取り込んで大土石流に発達し、山麓にある新赤倉温泉の旅館および別荘17戸を破壊した。死者はその後の二次災害も含め13名に達した。前日の気温が異常に高かったことから、融雪によって誘発された山崩れであるとされているが、この特定の場所だけ崩れたということから、ここの40度の急斜面を切ってつくられていた林道およびそれに沿って敷設されていた温泉パイプとの因果関係も考えられる。

流下土砂はまず溪床と山麓面との比高が急に小さくなるA地点で兩岸に氾濫し、左岸にある別荘とスキー場の施設を破壊した。ついでBの河道屈曲部で直進してCにあった11戸の別荘、保養所を破壊した。しかし河道内に収まりきれなかった部分の土砂が溢れた程度で、氾濫した土砂はすぐに停止している。D地点において白田切川の河道は隣の深沢川Eに付替えられている。しかし土石流はこれを無視し旧流路に従って流下して信越本線の道床を洗い流し、長期間の不通を余儀なくさせた。河道の付替えは谷が広く深い白田切川への橋梁建設を節約するために1888年に行われた。これに関連してD地点の下流に堰堤が設けられたため白田切川の河床は上昇し、その影響はB地点にまで及んでいた。隣接する谷はいずれも山麓面を深く下刻しているが、白田切川だけはこのような人為的影響もあって河床は高く、土砂氾濫が生じやすい条件を備えていた。被害があった地域は以前は草地であったが、1960年頃から急速に別荘地として開発された。赤倉はまた古くからある有名なスキー場である。このような観光、保養地では、危険な場所の利用が危険意識がないままに行われやすいので、気をつけねばならない。

写真 35 妙高山東面白田切川における土石流

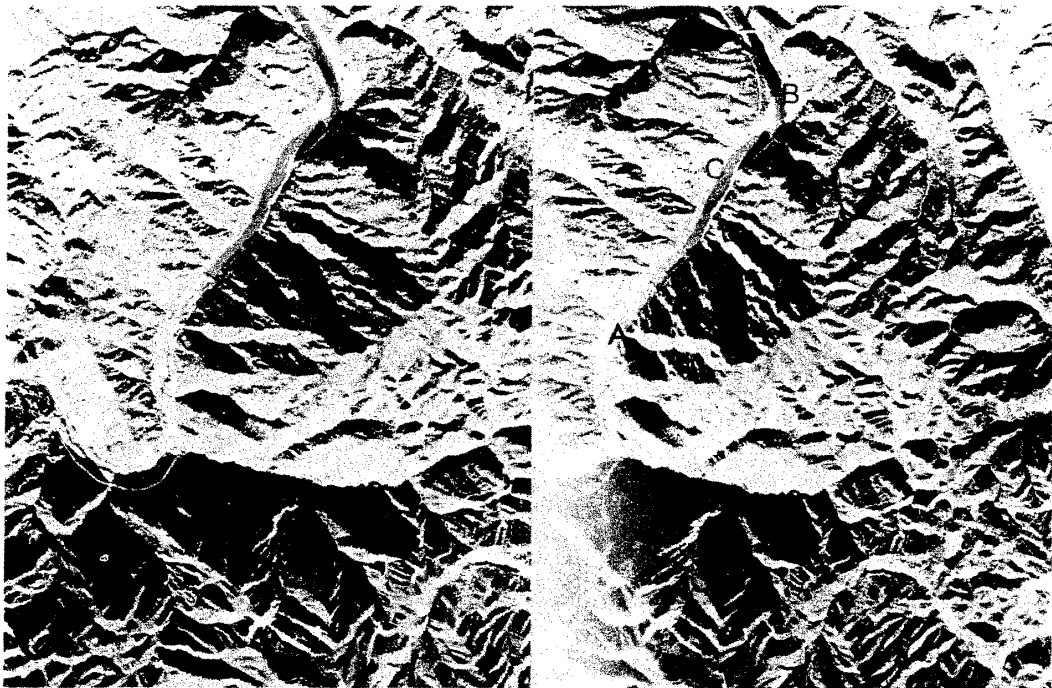
写真36 土石流による飛騨川へのバス転落 A：バス転落箇所 B：国道41号線 C：高山本線

用地取得の困難を避けることもあって、道路は山麓部や山地・丘陵内に入り込み、斜面をカットし、沢を埋め、谷と交差することが多くなっている。また、巨額の資金が毎年道路建設に投ぜられている結果として、山奥の道路でも立派に舗装されていて豪雨時でも通行しやすくなっている。このため通行中の自動車が土砂災害にあう例が多くなっている。山地内の道路で大雨にあった場合、山崩れ、土石流の可能性のある沢や谷型斜面の下を避け、やむを得ない場合には張り出した尾根の部分に停車するのがよいであろう。
