1976年7月28日未明、中国の首都圏を襲った唐山地震の最新の報告を訳してみた。この地震はマグニチュード7.8という巨大地震で、しかも震央が人口100万人の工業都市・唐山であり、また北京、天津という中国でも最大級の都市の近くでもあるので、死者242万人余、重傷者164万人余というような、空前の被害を生じた。

Buildings Damaged in Tangshan Earthquake and
Urban Control of Earthquake Disaster

唐山（タンシァン）地震家屋被害と都市地震防災

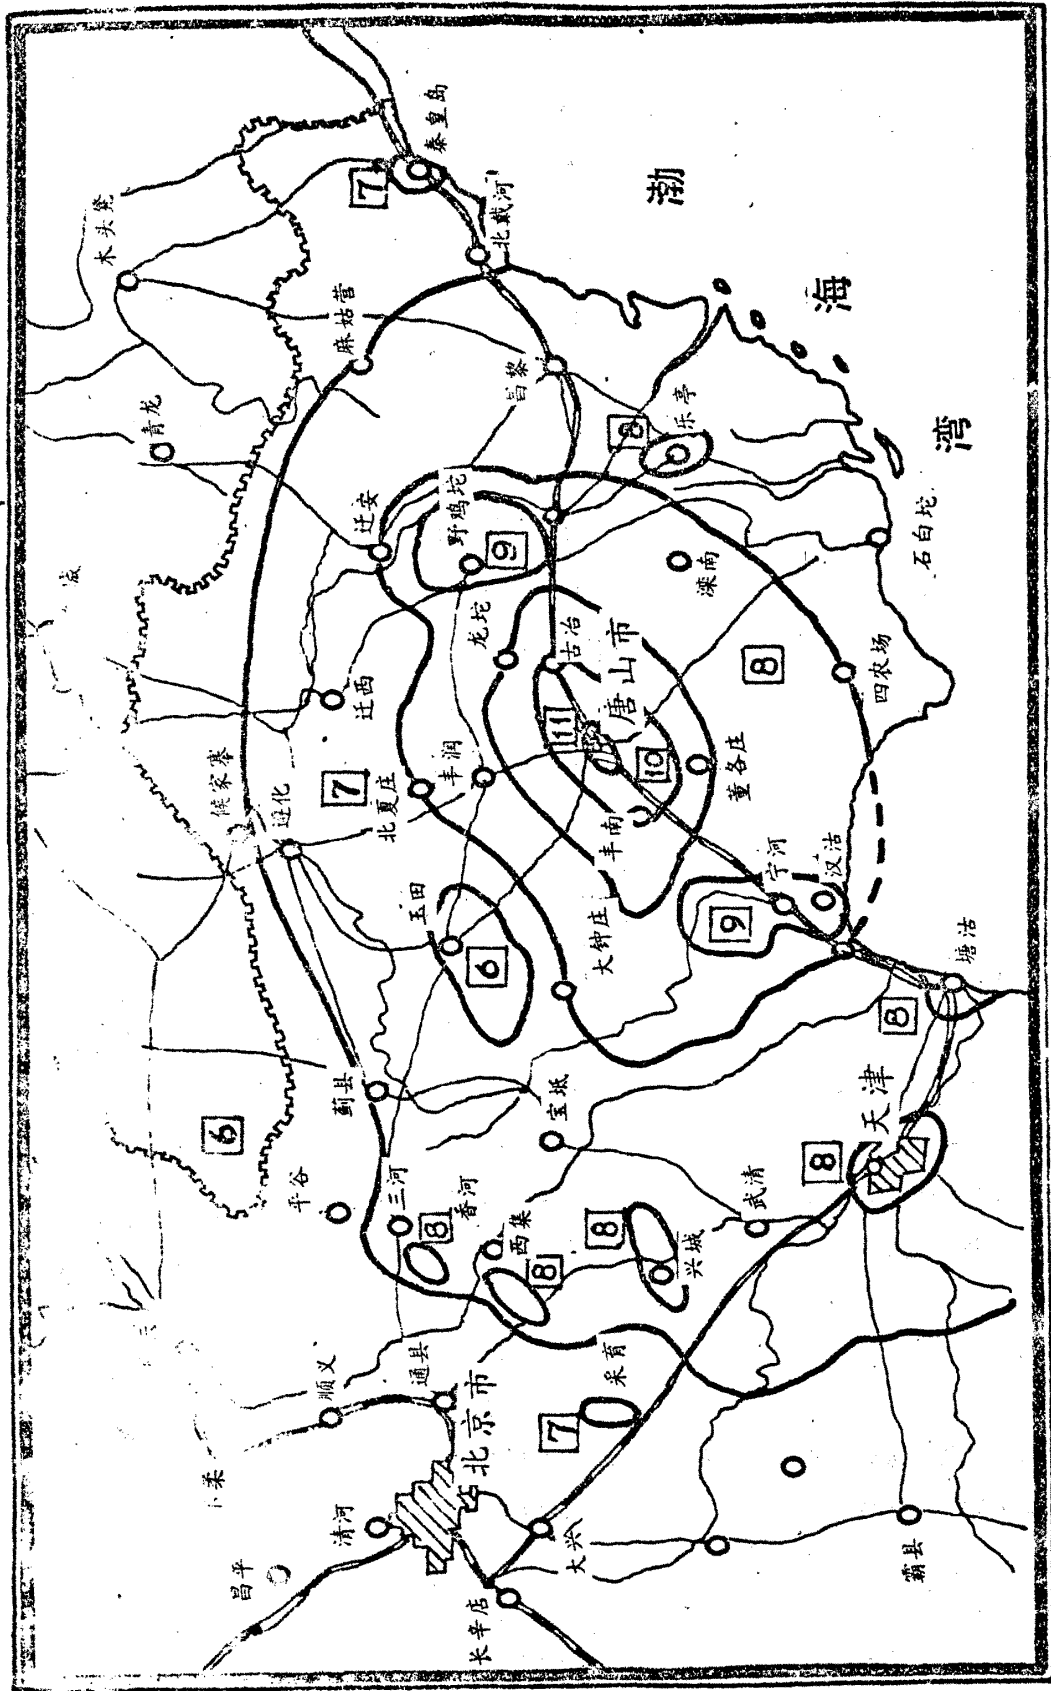
图1. 唐山地震等震度线图

こんどの地震の有感地域はたいへん広く、北はハルビンまで、南は河南省（ホーナン）黄河（ホアンホー）以北まで、西は山西省全域、そして東は渤海（ポーハイ）にまで及んでいる。天津（ティエンチン）、北京（ペイチン）の両都市もまた、相応程度の被害をこうむった。唐山市の震度は9～11度、天津は7～9度、北京は5～7度である。7度以上の地域は、33,300km²にも及んでいる。唐山地震の震度分布は図1を参照していただきたい。

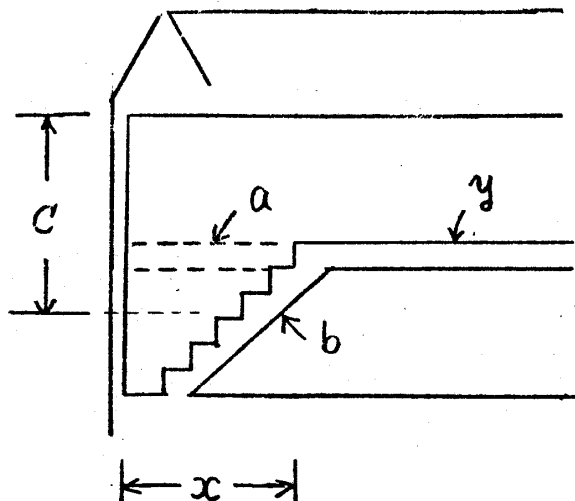
唐山地震では階段部分の破壊がとくにひどかった。ある階段部分の両側にはダストシュートと導煙管が備えられており、このような場合には破壊はいっそう著しくなった。また、いくつかの公共建築と学校では、階段は建物の両端に設けてあり、地震破壊の端部集中によって、被害はいっそう大きくなった。

訳者後注1図 階段部分(x)ではスラブ(y)が中断しており〔(a)の部分〕，階段床材がスラブのように水平でなく斜めになっている(b)。その上最高壁材の高さ(c)は，他の階より半階分高くなっている。

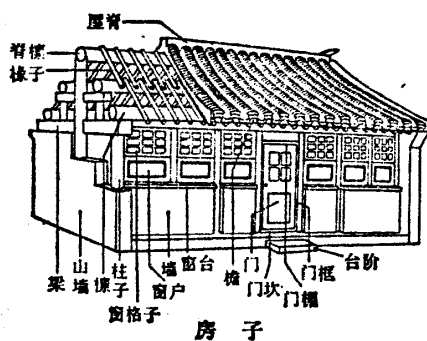
大空間レンガ家屋の骨組みには鋼材のもの、木材のもの、鉄筋コンクリートのものなどがある。屋根には大型屋根板、あるいは軽量瓦などが使われている。天井の被害は多くの場合、山壁（後注3参照）の頂点部分での破壊崩壊という形で現れた。大広間部分には普通柱がなく、二層の支持台がある場合には鉄筋コンクリート柱が備えられているものである。唐山地震の時には多く被

訳者後注3図 山壁(「山牆」)。「現代漢語詞典」(商務印書館，1979年)による。

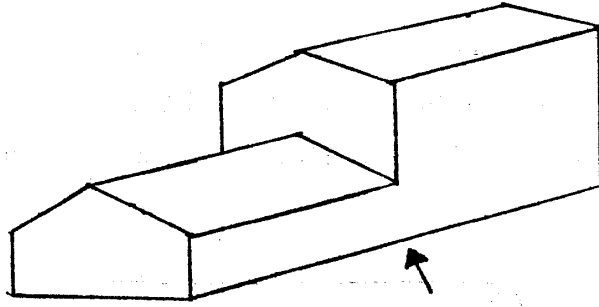
(2) 棟高の異なる2棟の連結した形の工場屋舎（後注4参照）の接合部の、中柱の肩部と荷重受け台の開裂破壊、これが唐山地震で生じた平屋建て工場の被害の典型的なものの一つである。主な原因は、工場の屋根の高さが違うため、双方の屋舎の振動特性が違い、地震のとき振動周期があわず、高周期振動成分の影響で、柱の両側の建て物が反対の方向へ行こうとする運動が作用し、柱の肩部（支持台）に働く水平地震剪断力が増大したからである。すなわち、ちょうど一般の柱に対して柱肩や支持台に対して水平引っ張り力に対する配慮をしないのと同じようになったためである。実際にあらわれた重大な開裂と破損は、理論的な計算結果とも一致している。

訳者後注 4 図 棟高の異なる 2 棟の連結した形の工場屋舎。（「高低跨廠房」）
