添付 A 建物試験体の構造特性

A.1 建物試験体の構造設計方針

添付D カラー図版

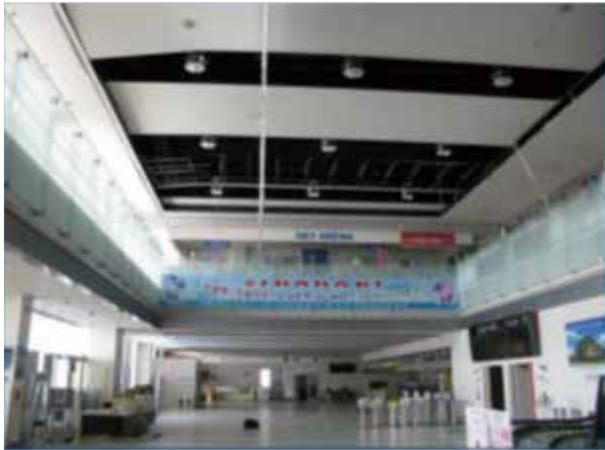
(a) 水平な天井の被害
(a) Damage of Flat Ceiling.

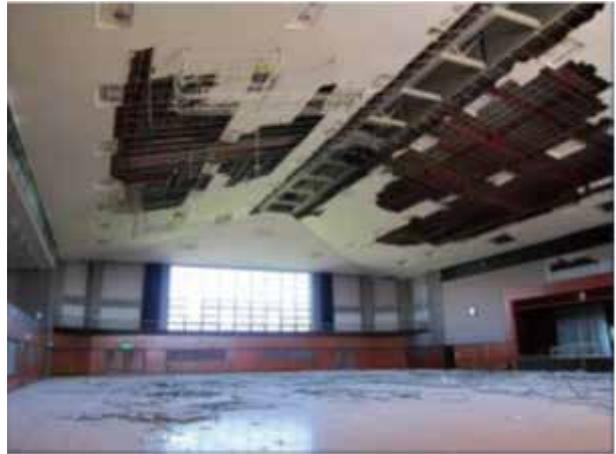
(b) 山形架構の屋根面に平行な天井
(b) Damage of Slope Ceiling parallel to Gable Roof.

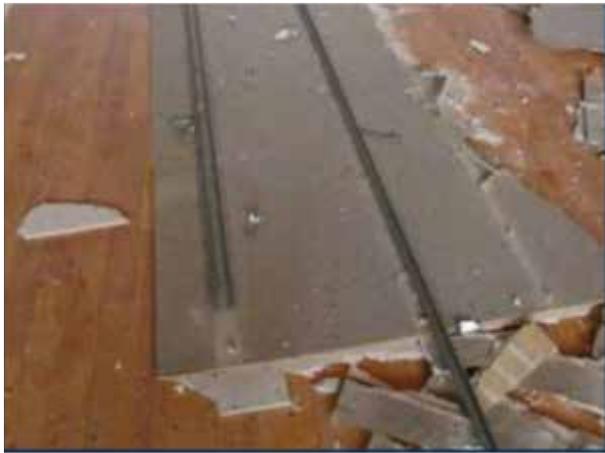
(c) 床面に落下した天井(クリップの外れ)
(c) Damaged Ceiling Board with Light-weight Metal Frame.

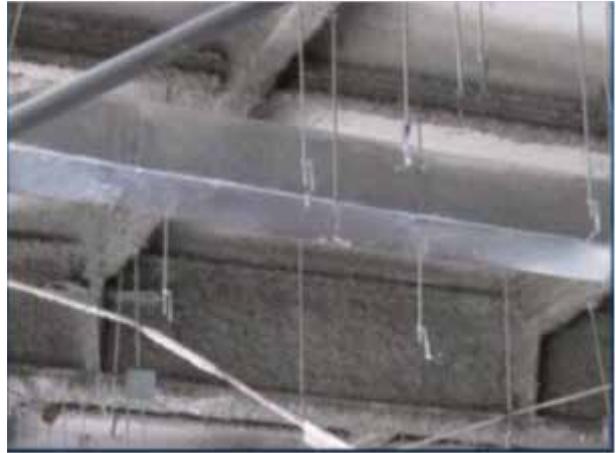
(d) ハンガーの開き
(d) Opening of Hangers.

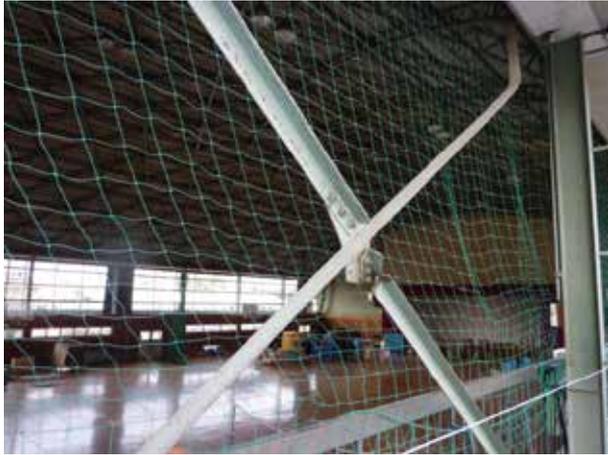
(a) 壁ブレースの座屈・破断
(a) Buckling and Rupture of Vertical Braces.

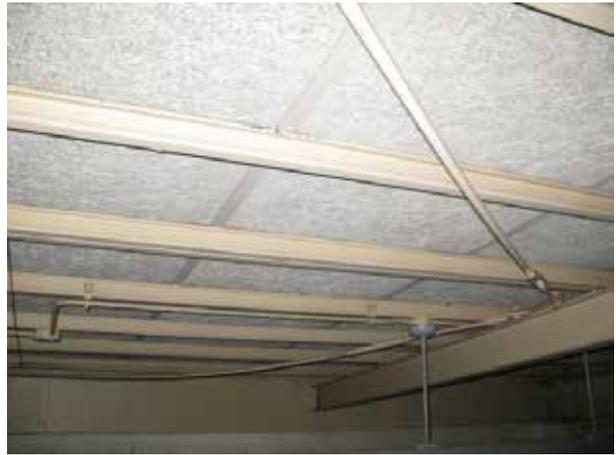
(b) 屋根ブレースの座屈
(b) Buckling of Horizontal Braces.

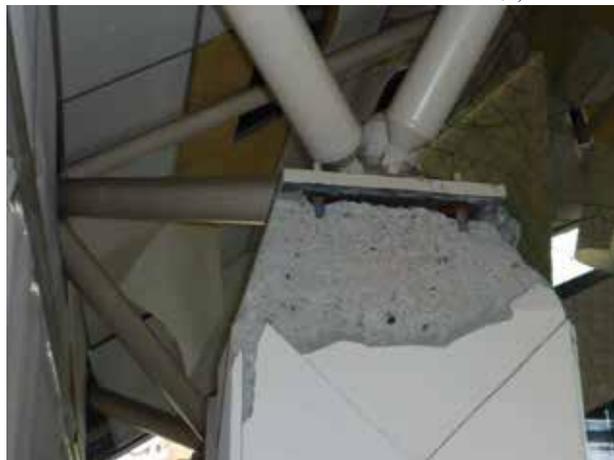
(c) 損傷した柱頭支承部
(c) Damage at Column-Roof Connection.

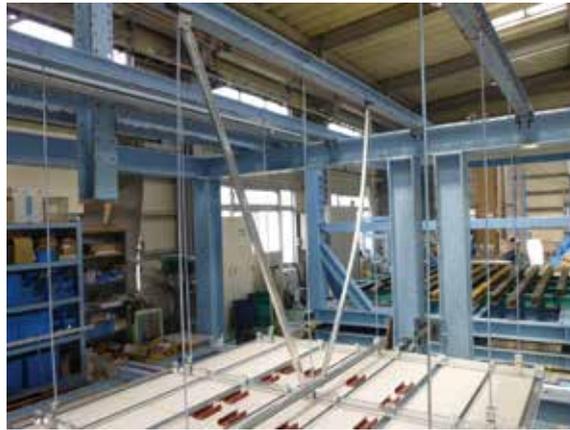
(e) 試験体の損傷状況

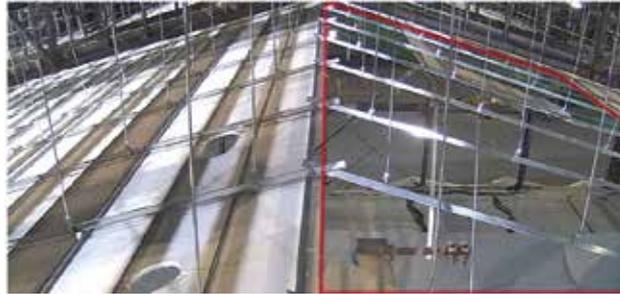
(c) K-NET 仙台波 50% (2 回目) 加振後
(c) After K-NET Sendai 50% 2nd Excitation.

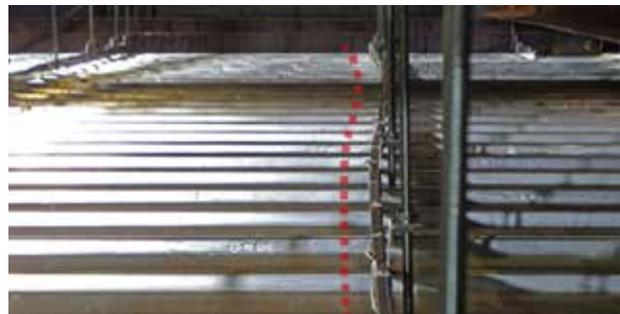
写真 4.2 クリップのすべりによる野縁受けの蛇行(K-NET 仙台波 25% 加振後)
Photo 4.2 Meandering of Furring Bracket due to Slip of Clips.

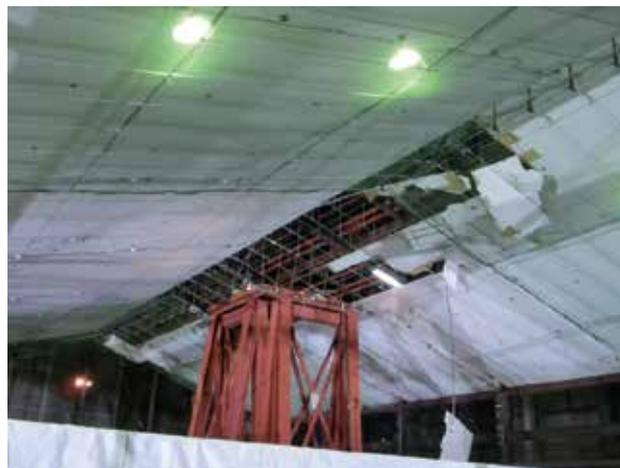
写真 4.3 天井が脱落した試験体の全景
 K-NET 仙台波 50% 2 回目加振後
 Photo 4.3 Damage of Ceiling after K-NET Sendai 50% 2nd Excitation.

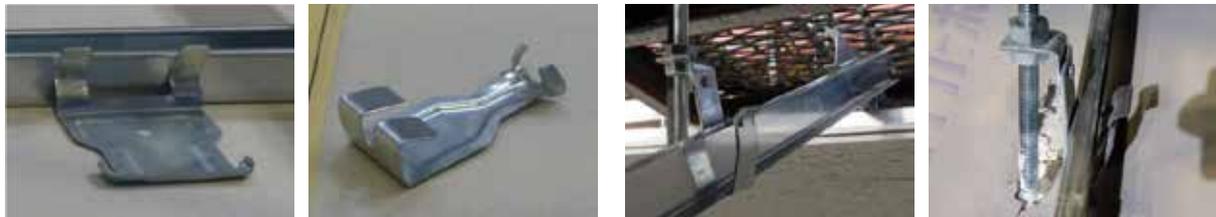
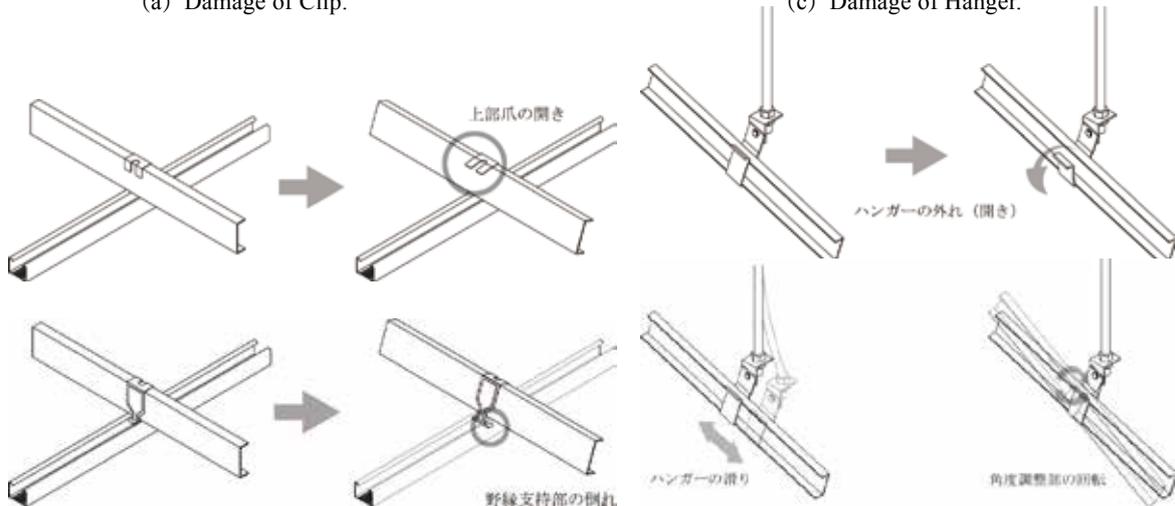
(a) クリップの損傷状況

(c) ハンガースの損傷状況

図 4.5 天井材接合部の損傷状況

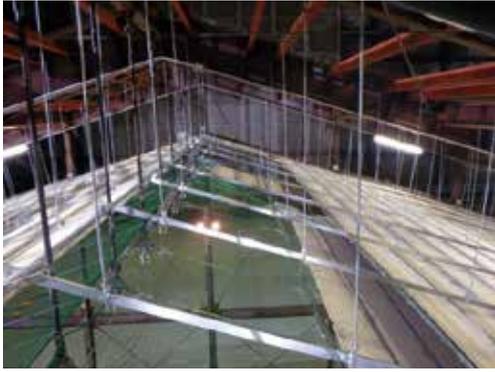
天井裏から見た頂部の損傷

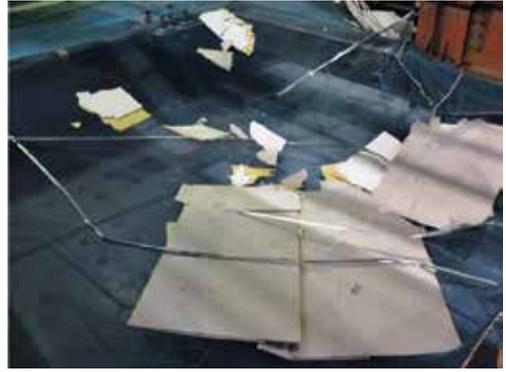
床まで脱落した天井材

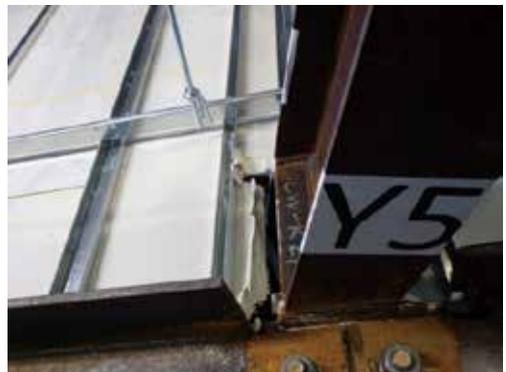
柱周りの仕上げ材の損傷

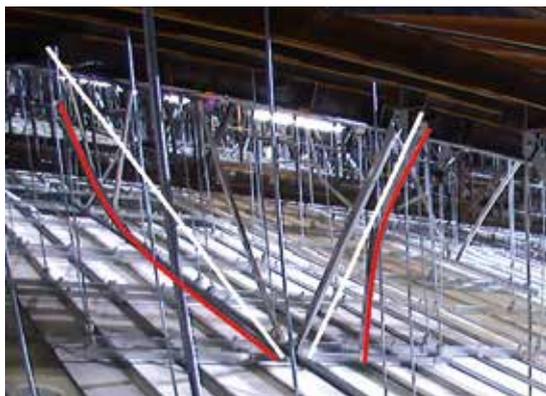
写真 5.1.3 JMA 神戸波 100%加振後の斜め部材
損傷状況

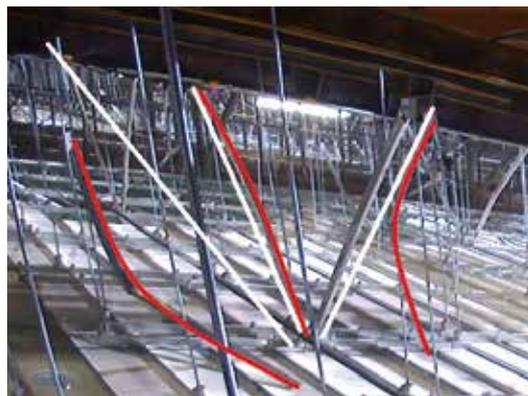
写真 5.1.4 JMA 神戸波 150%加振後の斜め部材
損傷状況

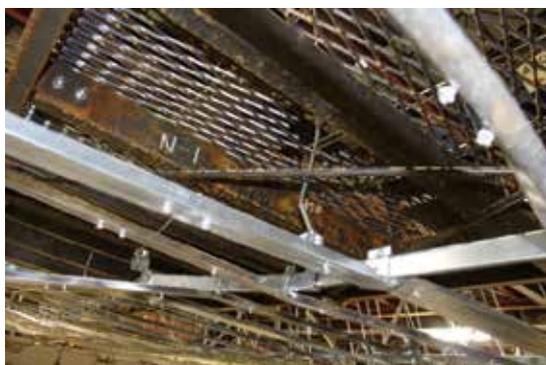
写真 5.1.5 キャットウォークとの衝突
Photo 5.1.5 Pounding of Bolts to Catwalk.

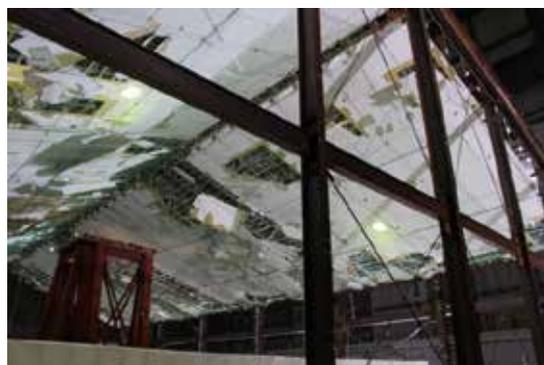
写真 5.1.6 1.1G 耐震天井の損傷状況
Photo 5.1.6 Damage of Seismically Designed
Ceiling with Seismic Coefficient of 1.1.

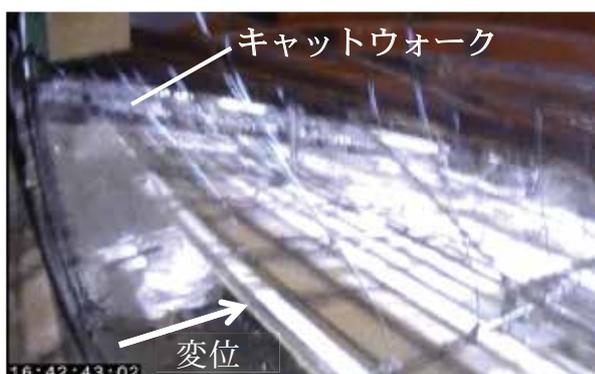
写真 5.1.7 天井下地材とキャットウォークの衝突
(JMA 神戸波 150% 加振)

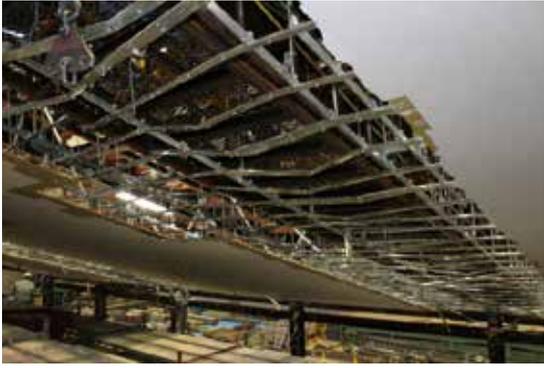
写真 5.1.9 キャットウォーク直下の仕上げ材脱落
Photo 5.1.9 Falling Down of Ceiling Panels underneath Catwalk.

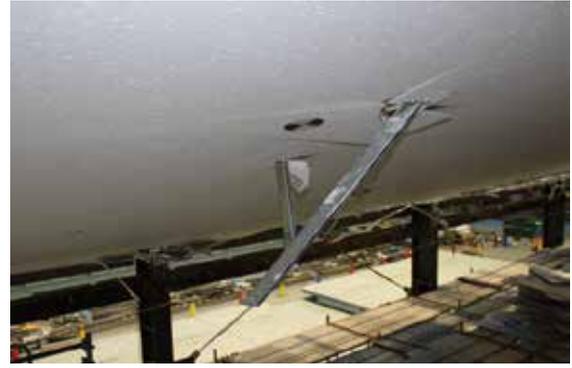
写真 5.1.10 仕上げ材を突き破った斜め部材
Photo 5.1.10 Breaking Through of Ceiling Braces.

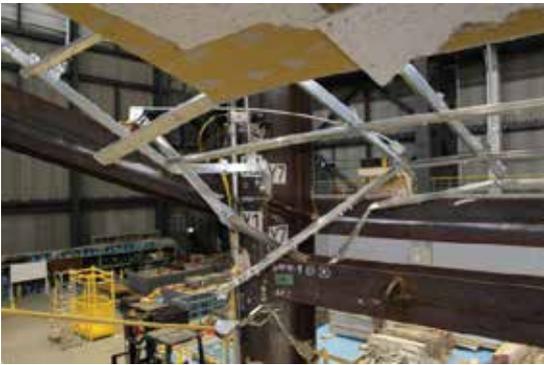
写真 5.1.11 柱への衝突による損傷と脱落
Photo 5.1.11 Damage due to Pounding of Ceiling to Column.

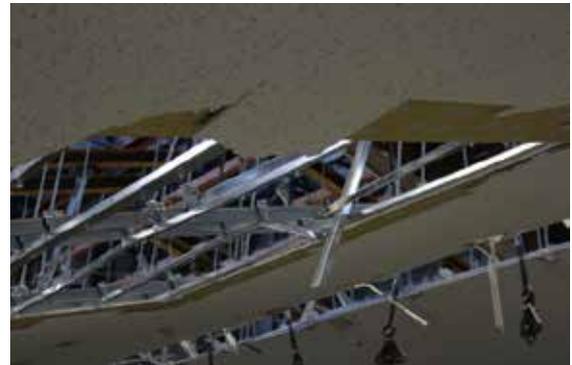
写真 5.1.12 斜め部材下部の脱落による仕上げ材の脱落
Photo 5.1.12 Falling Down of Ceiling Panels due to Breaking of Braces.

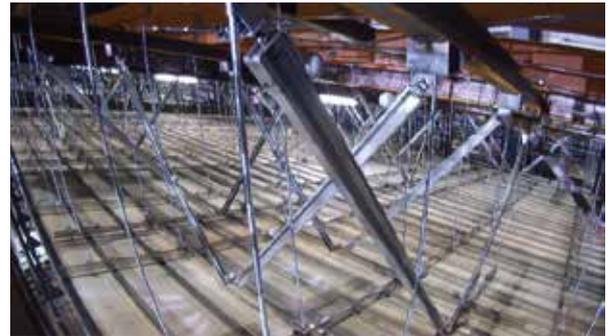
写真 5.2.2 K-NET 仙台波 100% 加振後の斜め部材損傷状況
Photo 5.2.2 Damage of Brace during K-NET Sendai 100% Excitation.

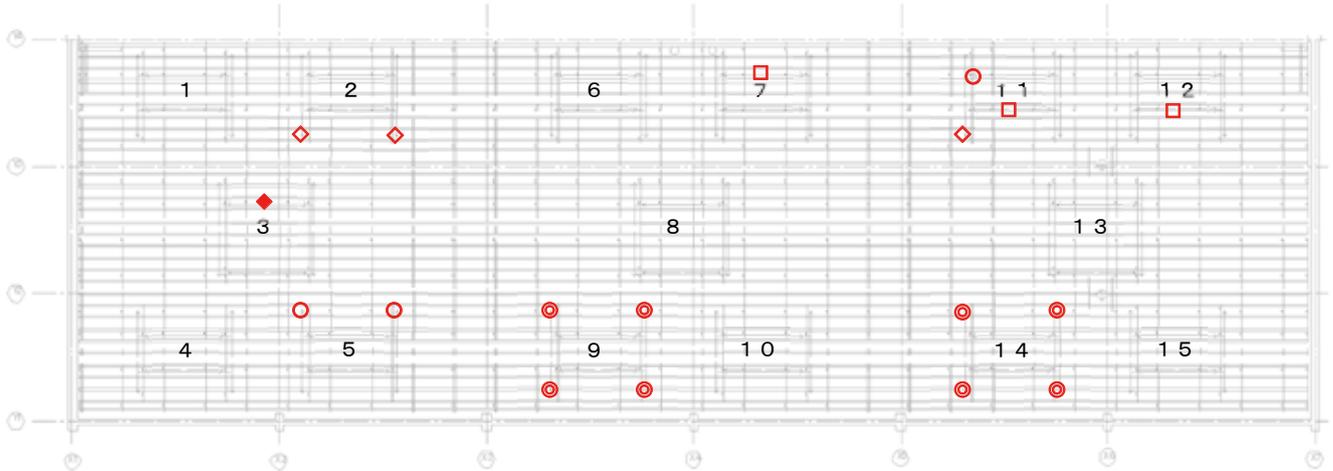
図 5.2.2 K-NET 仙台波 80% 加振後の損傷箇所(損傷調査による確認結果)
 Fig. 5.2.2 Progress of Damage after K-NET Sendai 80% Excitation (Direct Inspection).

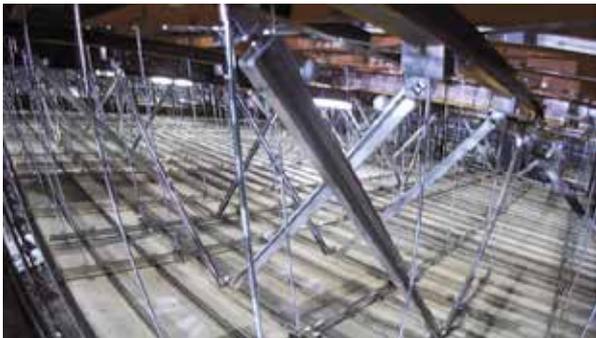
写真 5.2.3 JMA 神戸 100% 加振後の斜め部材
 損傷状況
 Photo 5.2.3 Damage of Brace during JMA Kobe 100%
 Excitation.

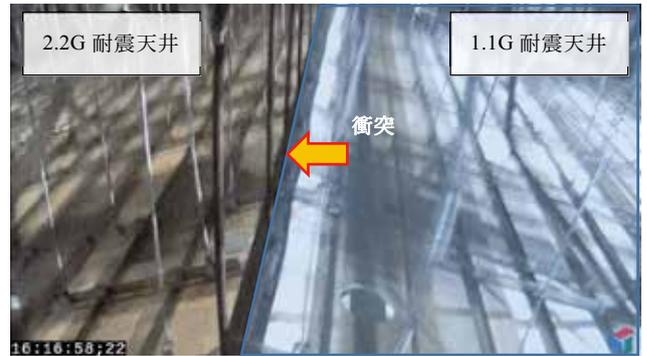
(a) 頂部の天井同士の衝突
 (a) Pounding of Ceilings at Top.

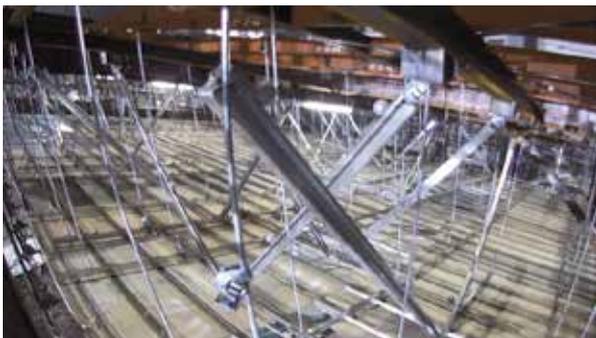
写真 5.2.5 JMA 神戸 150% 加振後の斜め部材
 損傷状況
 Photo 5.2.5 Damage of Brace during JMA Kobe 150%
 Excitation.

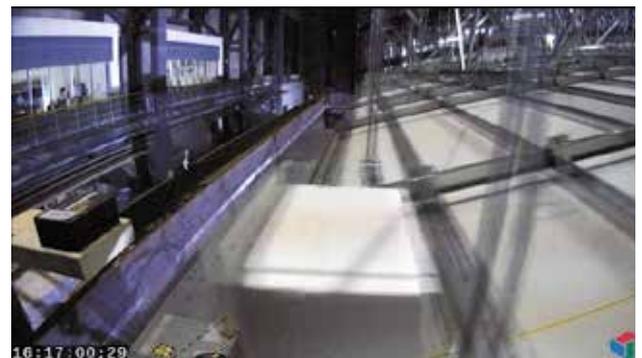
(b) 天井端部における壁への衝突
 (b) Pounding of Ceiling to Wall.

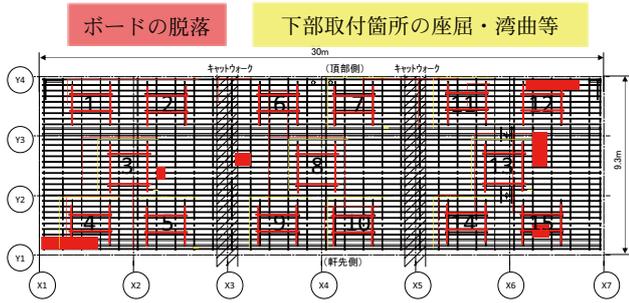
図 5.2.5 JMA 神戸波 150% 加振後の損傷状況
 Fig. 5.2.5 Damage after JMA Kobe 150% Excitation.

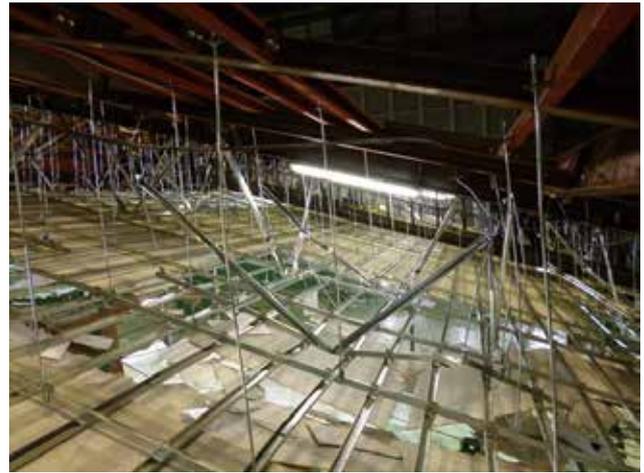
写真 5.2.7 ブレース近傍の破損状況
 Photo 5.2.7 Damage after JMA Kobe 150% Excitation.

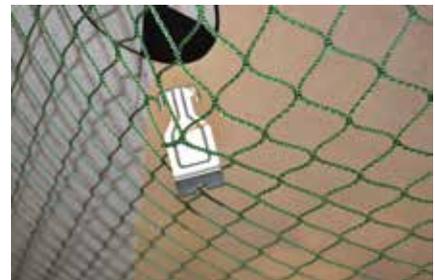
(c) 捕捉したクリップ
 (c) Damaged Clip.

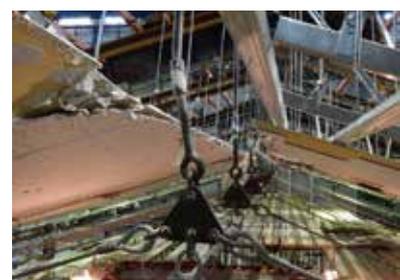
(c) 折れ曲がった吊り材
 (c) Bent Suspending Rods.

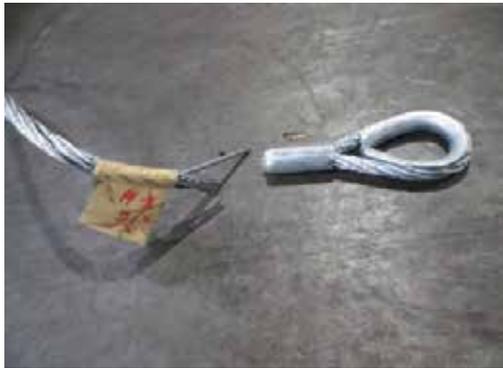
写真 5.3.5 展開ワイヤの破断状況
Photo 5.3.5 Rapture of Wires.

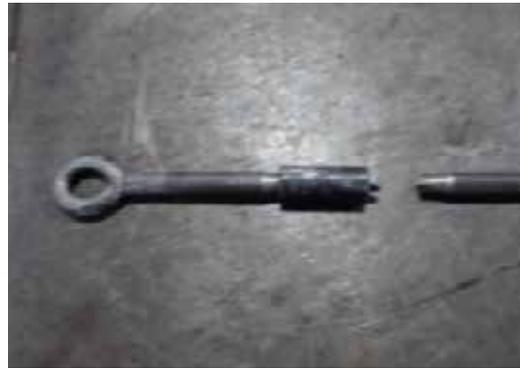
写真 5.3.6 吊り材の破断状況
Photo 5.3.6 Rapture of Hanging Rods.
