防災科学技術研究所研究資料 第413号

熊本地震被災地域における地形・地盤情報の整備
—航空レーザ計測と地上観測調査に基づいた防災情報データベースの構築—

**Restoration of Topographic and Geotechnical Information
 in Area Affected by the 2016 Kumamoto Earthquake**

酒井直樹^{*1}・木村 誉^{*1}・上石 熱^{*1}・田中義朗^{*2}・村松広久^{*2}・九鬼和広^{*2}・
水谷 佑^{*2}・長倉 賢^{*2}・近藤雅信^{*3}・高野正範^{*3}・植野 亮^{*4}

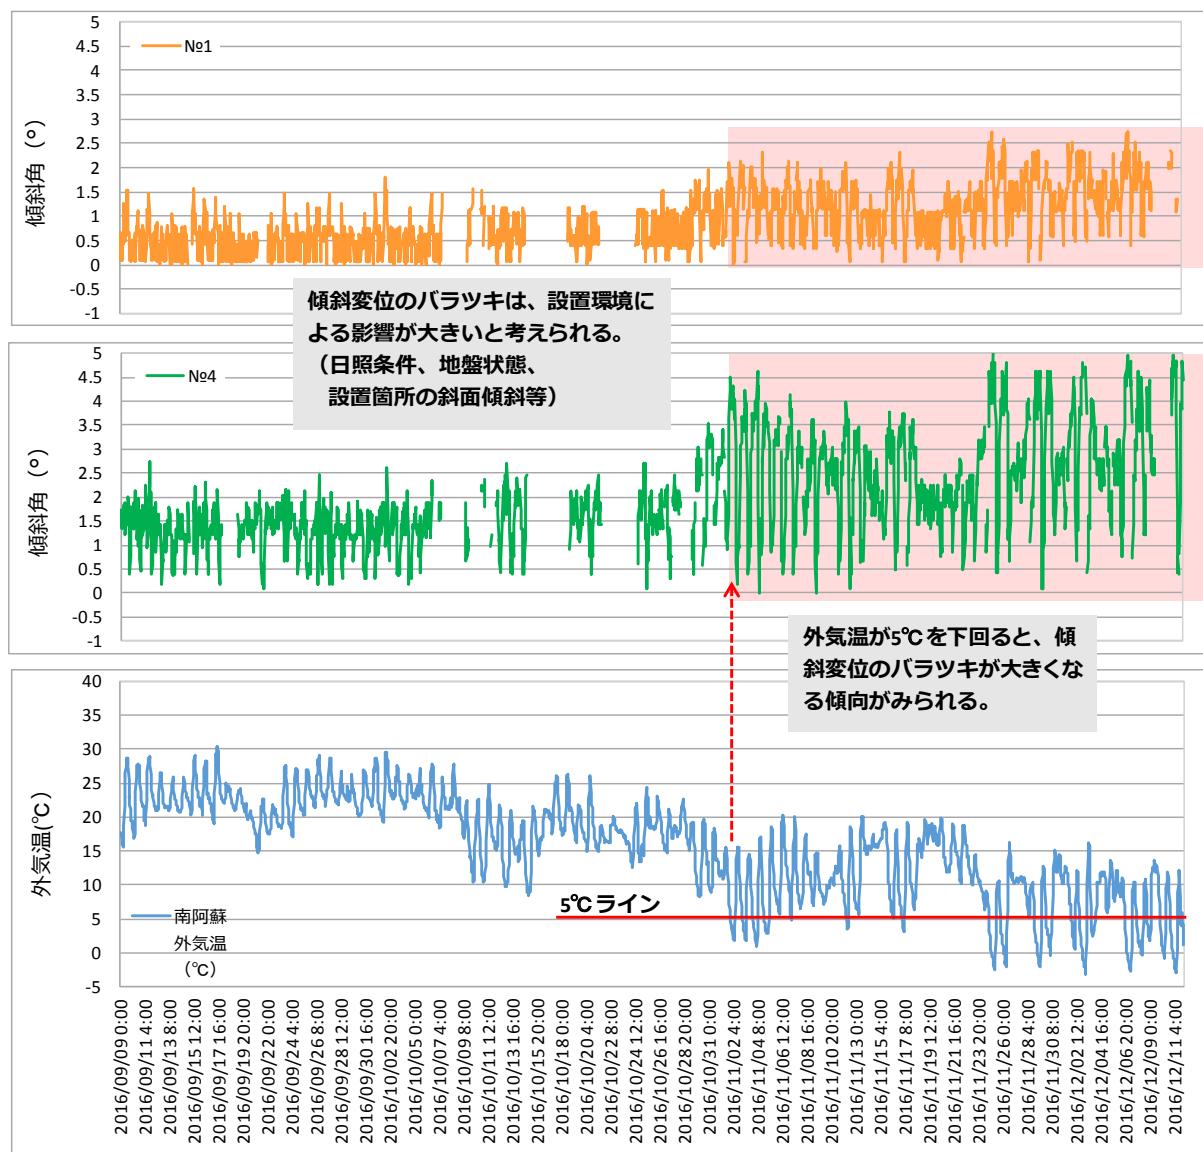
図2.23 傾斜変位と外気温の相関グラフ（濁川地区）

傾斜変位における外気温の影響を調べるため、比較的傾斜変位のバラツキが大きかった濁川地区と、センサー毎でバラツキの大きかった四ッ江川地区のセンサーデータについて、気象庁アメダス南阿蘇観測点の外気温データとの相関を分析した（図2.23、図2.24）。

結果としては、両地区ともに特に有意な相関は認められなかったが、特徴的なものとして9月～10月までの外気温の最低気温が5度以上のある場合において変位幅は小さく安定しているが、11月以降、外気温が低下し、最低気温が5度以下、特に11月後半の最低気温が0度以下になる期間において変位幅が大きくなる傾向が認められる。

以上のことから、変位幅に影響を与えている要因としては外気温とともに、傾斜センサーを設置している地表地盤の凍土上の影響を受けている可能性が高い。

凍結融解による設置地盤のわずかな変化が傾斜センサーの変位として表れていると推測される。

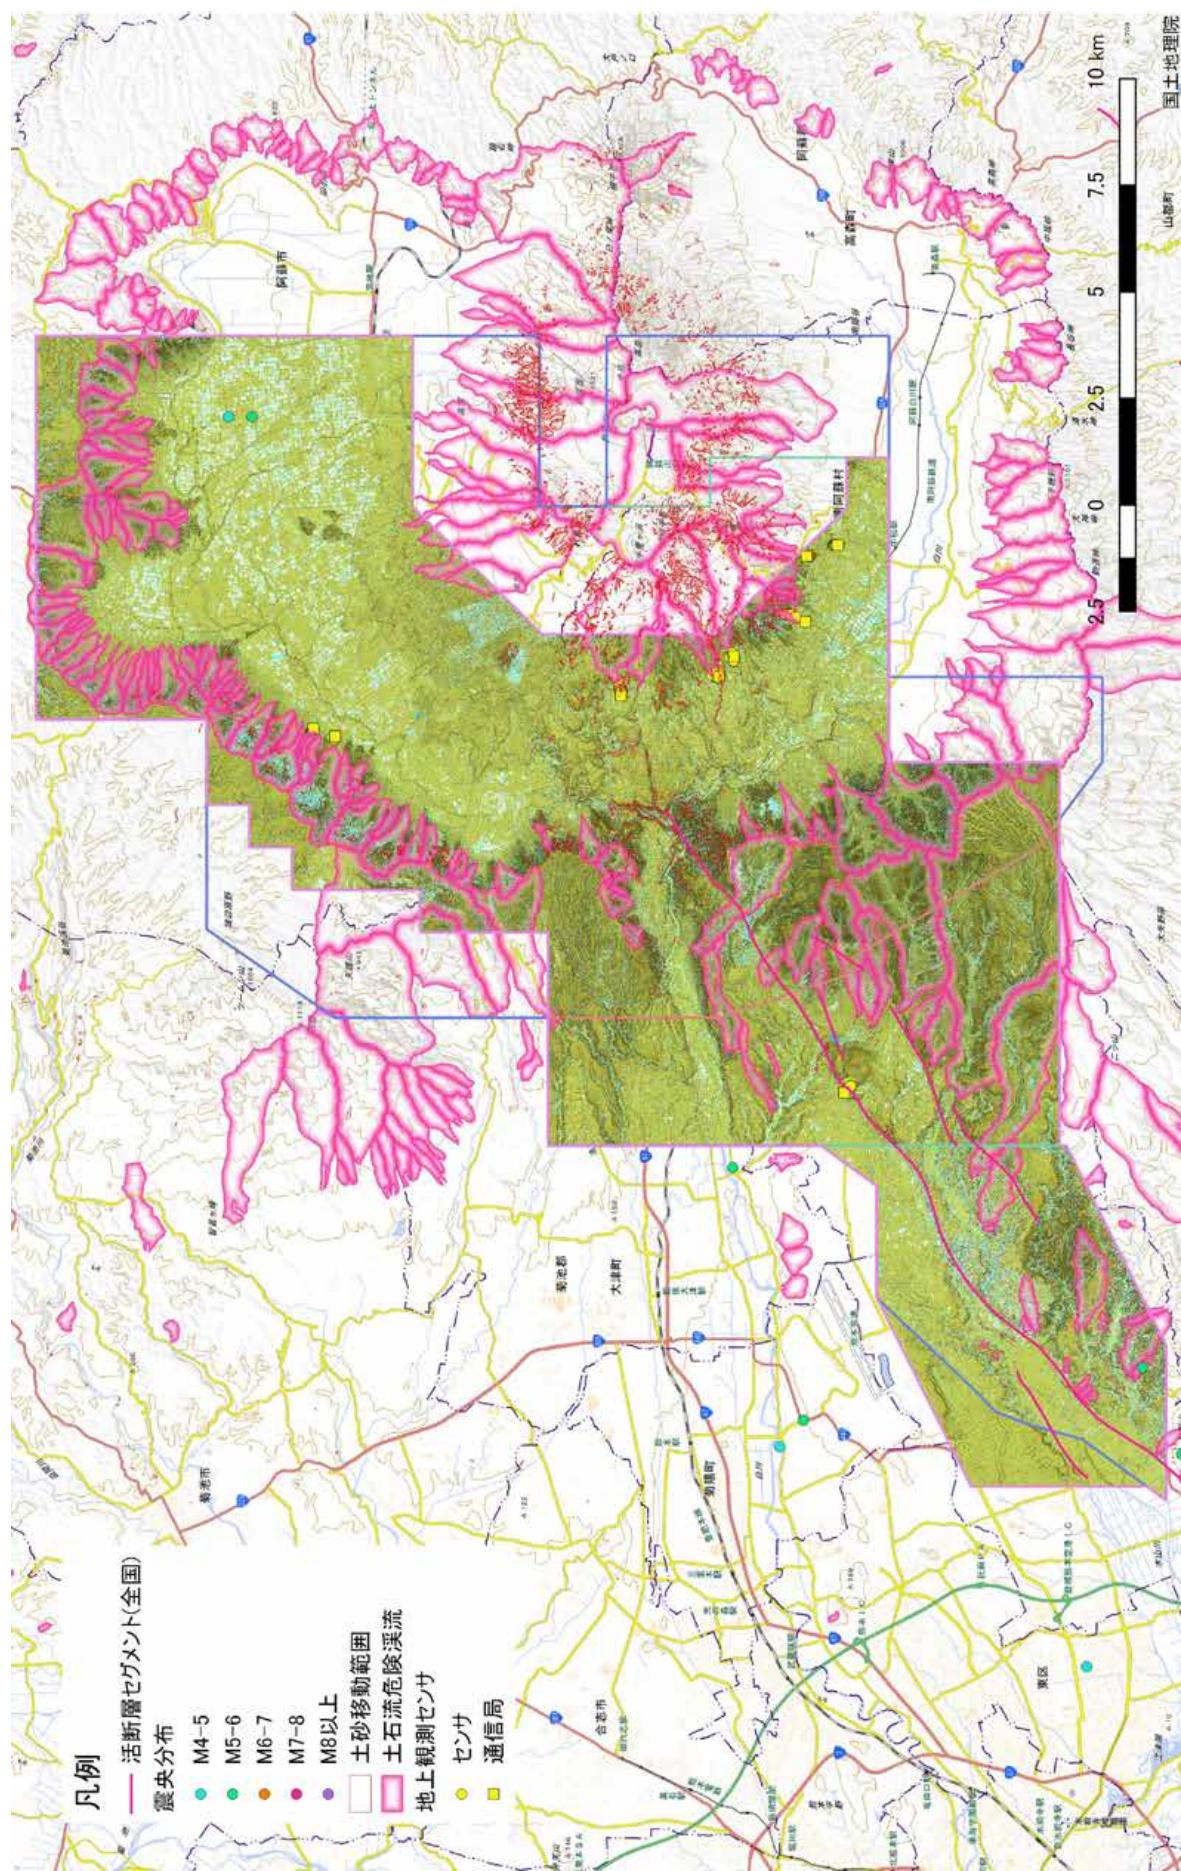
図 3.11 3次地形起伏図+2-3次差分図(背景には国土地理院電子地形図タイルを使用)

2次計測後、顕著な土砂移動は認められない。

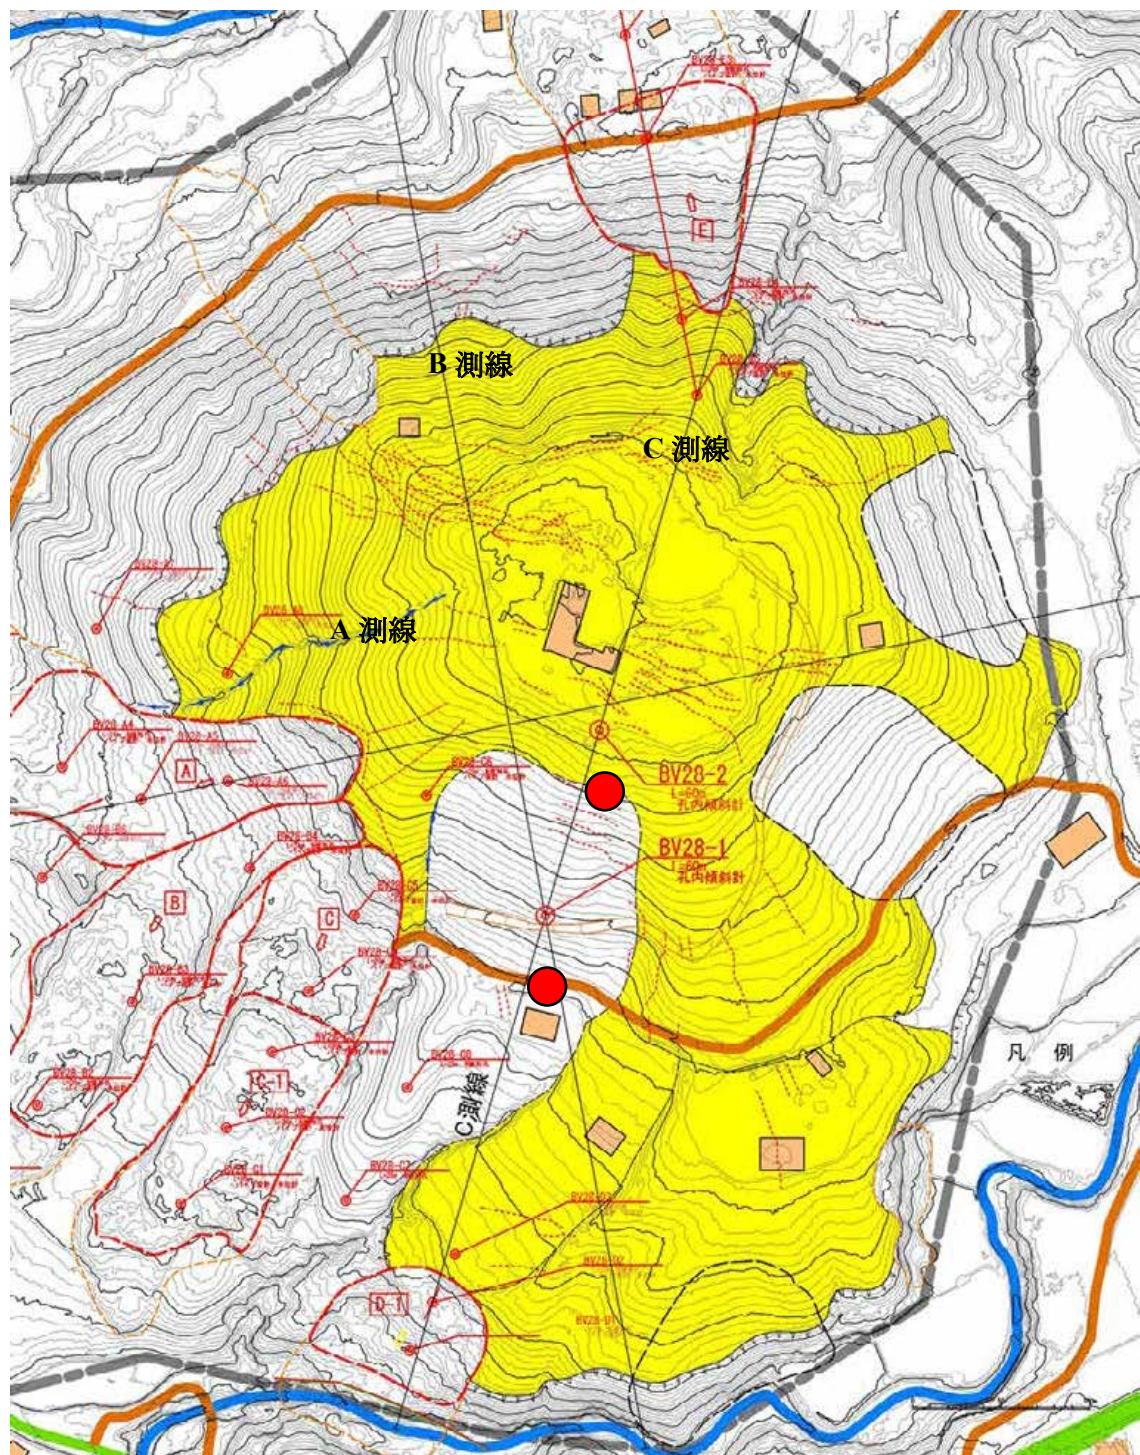
図4.8 高野台地区 調査位置平面図

- ① 当地区頂部の台地面から斜面中腹にかけて北西－南東方向の段差亀裂が無数に発生している。
- ② 当地区の南西側斜面において大規模な土砂流出（A, B, C ブロック）が発生している。
- ③ 地震時に変動が生じていない斜面中腹において凹状地形がいくつか分布する。

北西－南東方向の段差亀裂と大規模な土砂流出との間の残存斜面があり、今後の余震や降雨によって地すべり化した場合、周辺および建物への影響が高いと考え詳細調査を実施した。

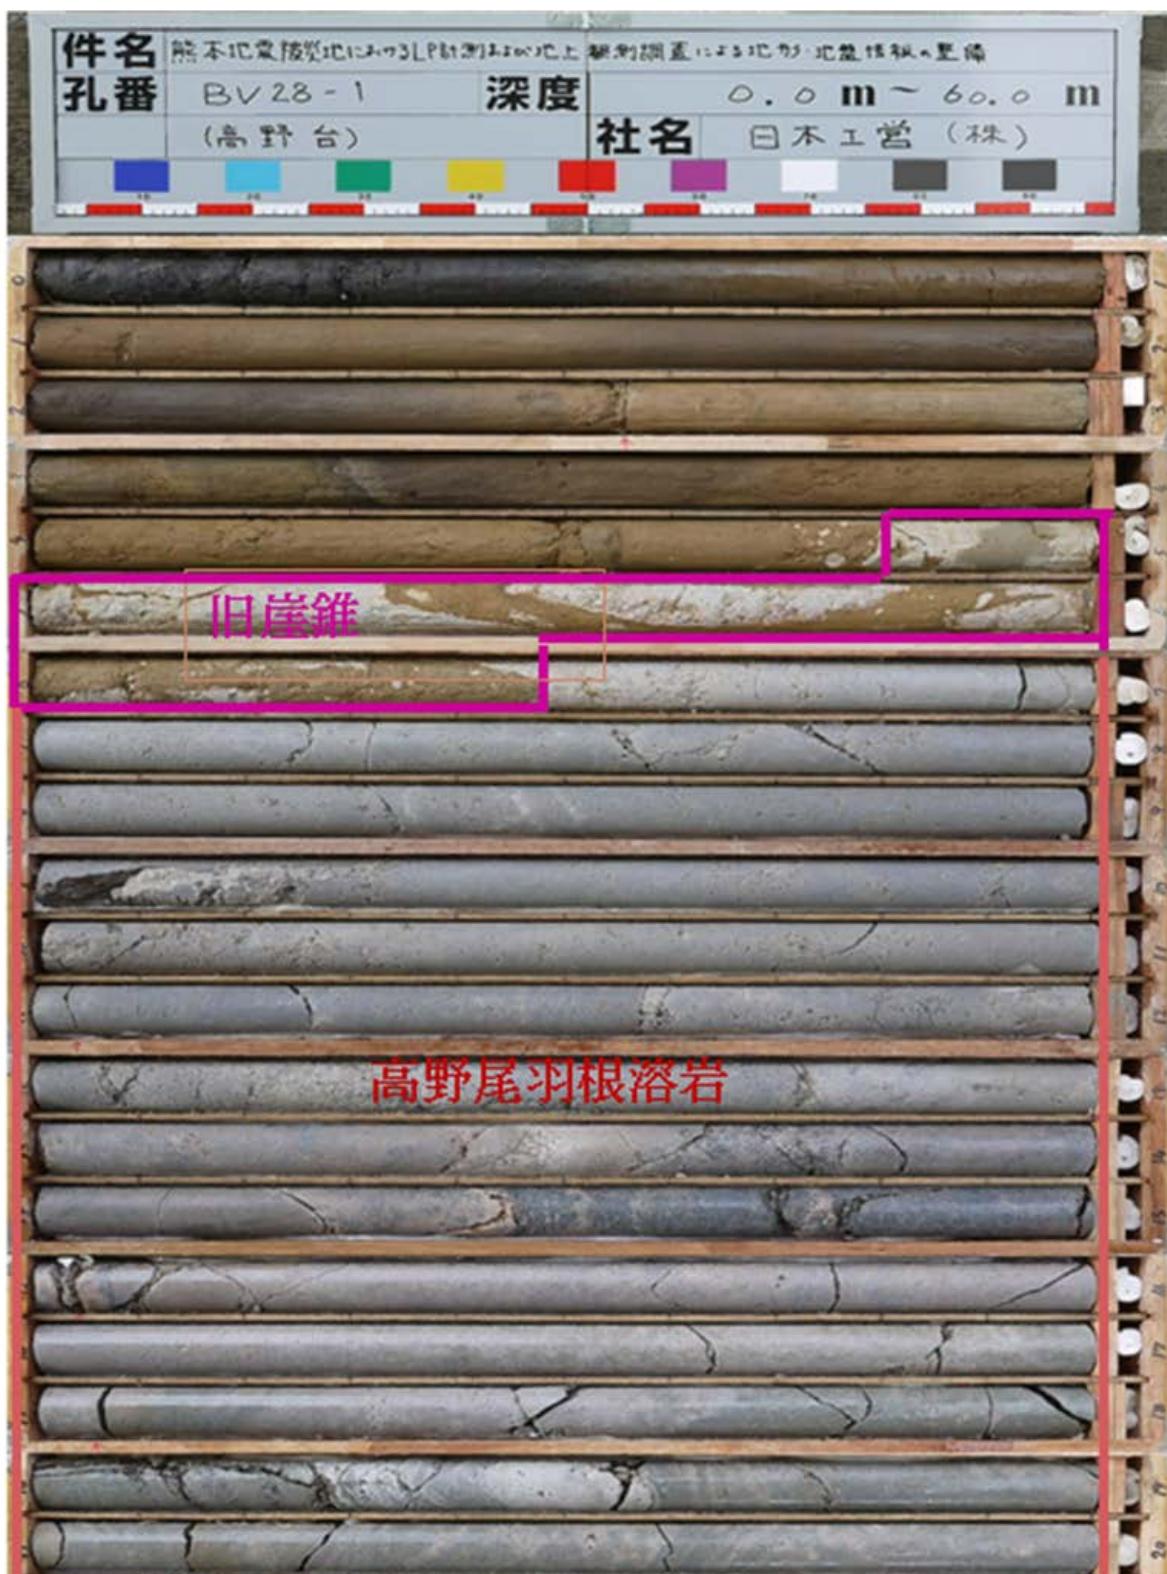
図4.9 BV28-1 ポーリングコア写真(1/3)

深 度	地 質	記 事
18.60 ~ 29.90 m	高野尾羽根溶岩	21.0~21.40 m, 21.70~22.10 m : $\angle 45\sim70^\circ$ 程度の亀裂発達. やや開口し亀裂面酸化する. 24.30~25.50 m : $\angle 60\sim90^\circ$ 程度の亀裂. 亀裂面酸化. 28.30~30.00 m : $\angle 80\sim90^\circ$ 程度の亀裂発達. やや開口し亀裂面酸化.
29.90 ~ 42.30 m	高野尾羽根溶岩	30.00~42.30 m : 亀裂少ない. 30.00~32.40 m : 一部軽石質. 34.70~34.90 m : 堆積構造に斜交する亀裂. 亀裂面は密着している. 39.20~40.90 m : 一部軽石質.
42.30 ~ 49.50 m	高野尾羽根溶岩	42.30~49.50 m : やや亀裂が多い. 亀裂面の酸化は少ない. 48.10~48.63 m : 高角度亀裂 $\angle 80^\circ$
49.50 ~ 60.0 m	高野尾羽根溶岩	49.5 m 以深は亀裂少ない. 部分的に軽石質となるが, 全体的に硬質で新鮮. 54.75~55.05 m : 一部軽石質.

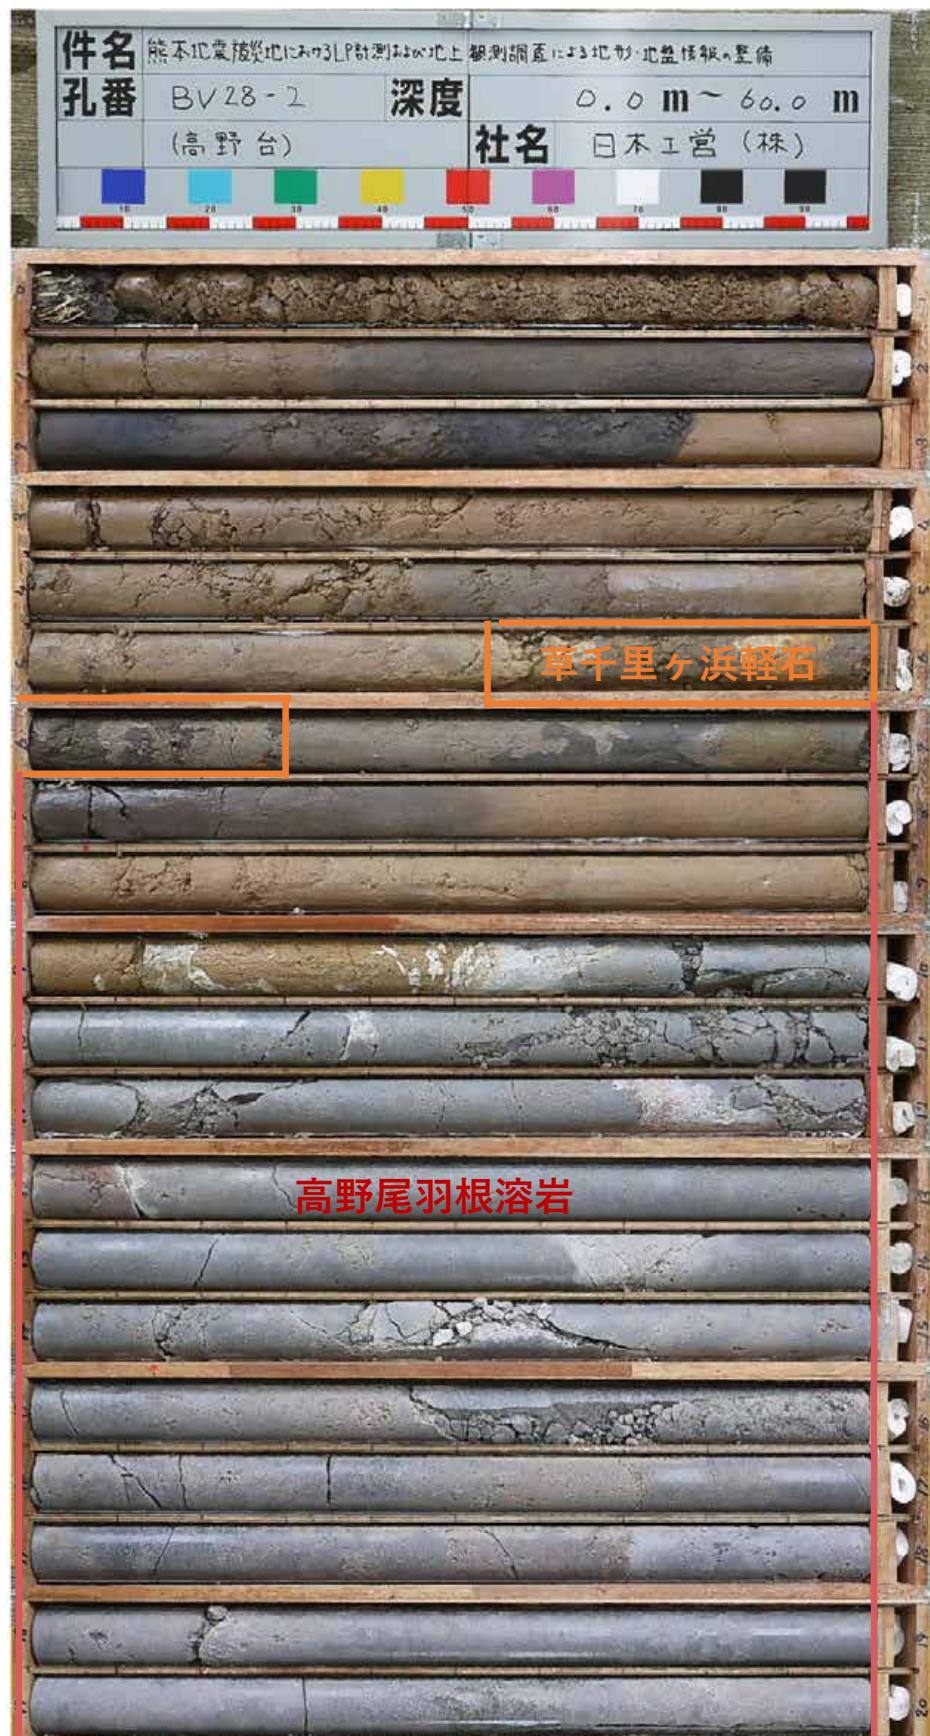
図4.12 BV28-2 ポーリングコア写真(1/3)

深 度	地 質	記 事
9.55 ~ 23.00 m	高野尾羽根溶岩	15.12~18.33 m : 軽石質層. 15.46~15.97 m : 高角な亀裂. 磯の空隙を数 mm の細粒分が充填. 19.53~20.91 m : 開口縦亀裂. 22.15~23.21 m : 軽石質層.
23.00 ~ 26.00 m	高野尾羽根溶岩	23.00~26.00 m : 流紋岩. 全般に斑状構造を有する. 噴出孔は少ない.
26.00 ~ 33.00 m	高野尾羽根溶岩	26.00~33.00 m : 全般に斑状構造が少ない流紋岩. 一部 27.00~27.25 m, 30.60~30.80 m は斑状構造を有する. 希に斜長石, 角ヒン石の結晶が見られる. 26.00~27.40 m : 20~30 cm 間隔で θ 10~25° の亀裂. 32.56~33.30 m : 縦亀裂. 亀裂内を細粒分が充填. 割れ目区分 C に相当.
33.00 ~ 35.65 m	高野尾羽根溶岩	33.00~35.65 m : 全般に斑状構造を有する流紋岩. 角ヒン石, 斜長石の結晶が多くみられる. 33.85~34.20 m : 縦亀裂.
35.65 ~ 60.00 m	高野尾羽根溶岩	35.65~51.28 m : 全般に斑状構造のない流紋岩. 希に斜長石, 角ヒン石の結晶が見られる. 38.00~38.12 m : 開口亀裂. 41.35~41.86 m : 縦亀裂. 41.60~42.00 m : 基質は暗赤褐~暗灰色. 51.25~60.00 m : 全般に斑状構造を有する流紋岩. 51.58~53.00 m : 縦亀裂. 亀裂内を数 mm~5 cm の礫が充填. 58.00~60.00 m : 開口縦亀裂. 59.28~59.44 m : 黒曜石層.

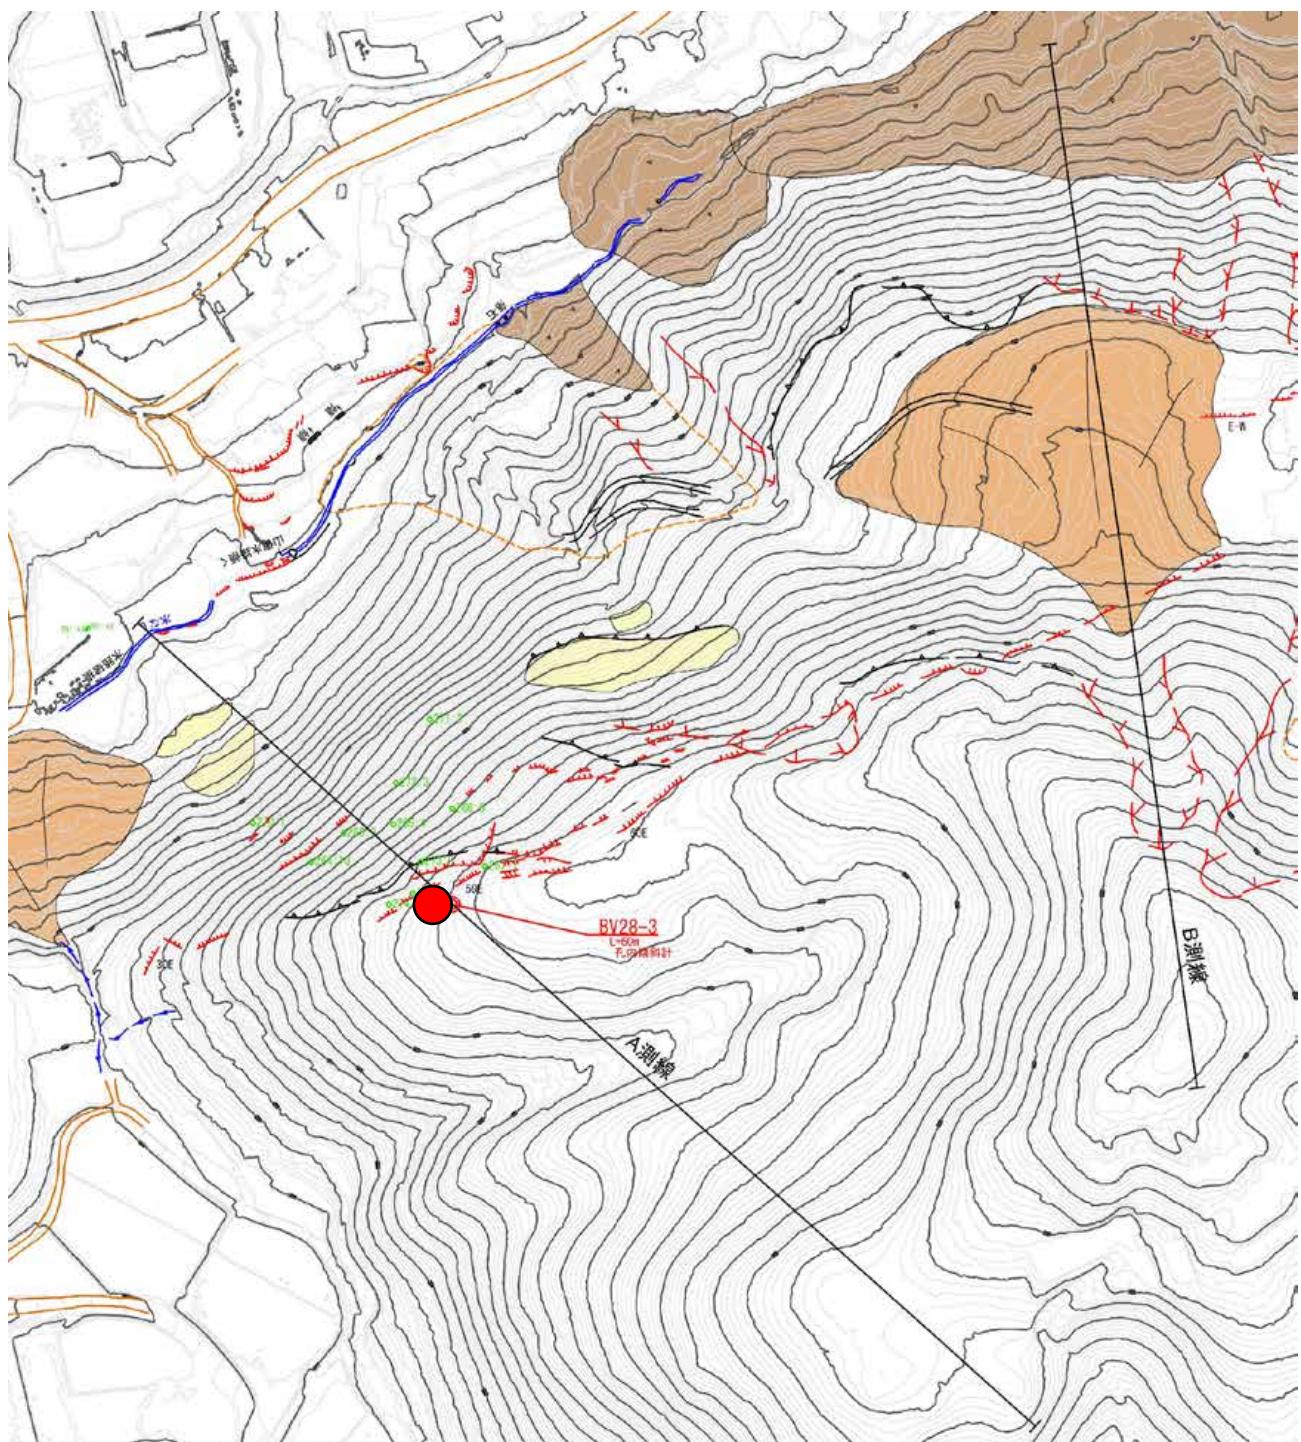
図4.24 大峯山地区 調査位置平面図

- ① 尾根沿いおよび斜面中腹に南西—北東方向の段差・右横ずれ亀裂が連続する。（この2条の段差亀裂群は既存文献に記載された布田川断層の位置に概ね相当する。）
- ② ずれ亀裂の延長となる道路部では右横ずれ断層による道路のずれが認められる。
- ③ 当地区の北東側斜面では2条の段差亀裂群に挟まれた広大な緩斜面が分布する。

南西側斜面においては、尾根沿いの段差亀裂が明瞭である。このため尾根沿いの段差亀裂の近傍斜面が、今後の余震や降雨によって地すべり化した場合、周辺および建物への影響が高いと考え、段差亀裂の直部にBV28-3を計画した。

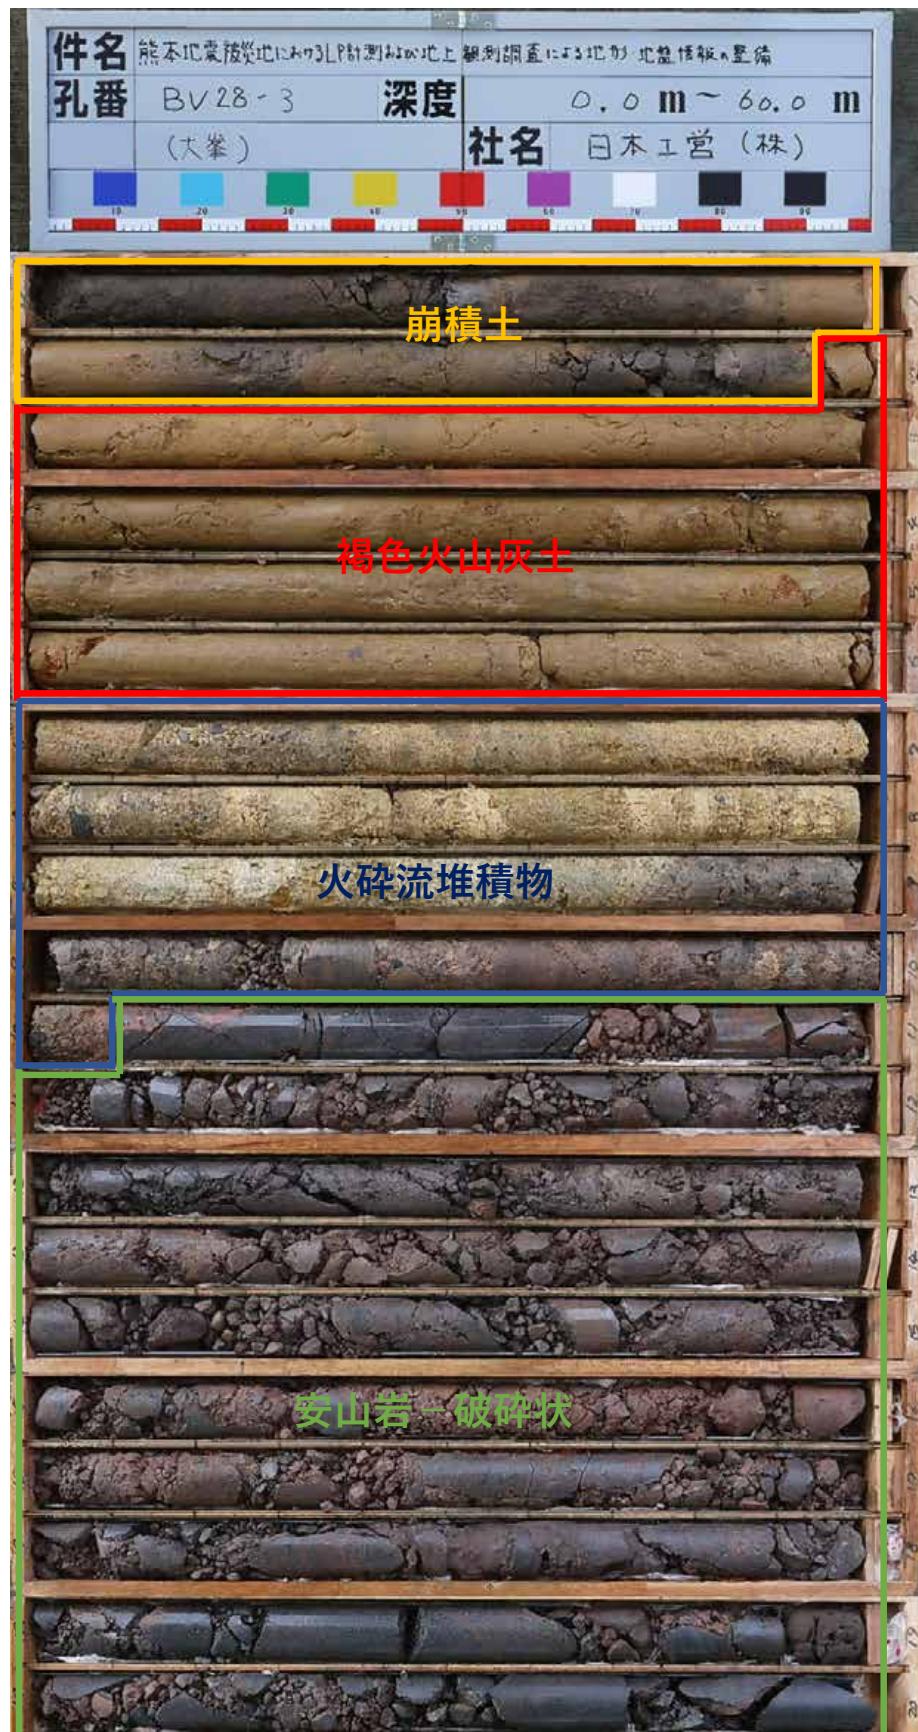
図4.25 BV28-3 ポーリングコア写真(1/3)

深 度	地 質	記 事
0.00 ~ 1.95 m	崩積土	非常に柔らかく指圧で容易に崩れる。植根を混入する。
1.95 ~ 6.00 m	褐色火山灰土	粘性が強くやや締まる。φ=0.5~1.0 cm 程度の軽石片を若干混入する。 4.40~4.60 m, 5.55~5.70 m : 水分を多く含み軟らかい。
6.00 ~ 8.75 m	火碎流堆積物	細粒で不均質。粘性は弱くやや締まる。φ=0.1~1.0 cm 程度の軽石片、安山岩礫を混入する。
8.75 ~ 10.10 m	火碎流堆積物	礫状～岩片状コアとして採取される。φ=0.5 cm 前後の亜角礫主体。
10.10 ~ 24.80 m	安山岩-破碎状	主に岩片状～礫状コアとして採取される。全体的に赤褐色に変質。風化・破碎が著しく、一部細粒化する。 10.1~10.65 m, 10.7~11.0 m : 短柱状コア。硬質で比較的新鮮。 11.0~12.05 m : 著しく破碎され礫状となる。 12.05~18.0 m : 高角度亀裂沿いに風化、粘性土が進行する。やや軽石質となる。
24.80 ~ 28.00 m	安山岩～火碎岩混在層	主に岩片状～礫状コアとして採取される。全体的に変質。やや軽石質となる。
28.00 ~ 37.10 m	安山岩～火碎岩混在層	主に短柱状コアとして採取される。やや軽石質で部分的に割れ目が多い。 以下の震度で高角度の開口割れ目が見られる。 28.0~28.65 m, 30.2~30.5 m, 34.3~34.95 m
37.10 ~ 39.30 m	安山岩～火碎岩混在層	安山岩質溶岩。硬質であるが割れ目がややあり短柱状コアとなる。 39.05~39.30 m : やや淡赤色を帯びる。
39.30 ~ 60.00 m	火碎岩	安山岩質溶岩に赤褐色に変質した礫、岩塊が縞状・渦状に取り込まれた産状を呈す。

深 度	地 質	記 事
39.30 ~ 60.00 m	火碎岩	<p>主に岩片状～短柱状コアとして採取されるが、部分的に礫状・粘土化する。</p> <p>43.30～43.70 m: 矸混じり粘土状。φ0.1～0.5 cm 前後の亜角礫主体。</p> <p>46.50～47.00 m: 割れ目が網目状に発達する。</p> <p>47.20～47.35 m: 矸状化。</p> <p>47.50～49.30 m: 高角度の割れ目が発達し、割れ目沿いに一部礫状化する。</p> <p>50.20～50.40 m: 矸状化。</p> <p>56.60 m 以降は赤褐色に変質した礫、岩塊がやや少なくなる。主に短柱状コアとして採取されるが部分的に割れ目が発達する。</p>
