軟弱地盤における建築物に関する調査研究

The Niigata Earthquake Damage to Reinforced Concrete Buildings on Weak Ground in Niigata City and the Ground Conditions

By Y. Ohsaki

Building Research Institute, Ministry of Construction, Tokyo

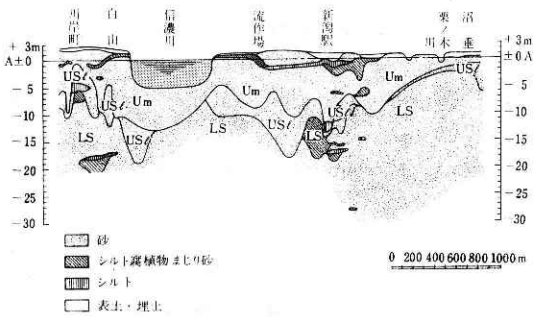
図-2 地盤断面図(その1)
Subsoil profile-1.

これらの地盤構成を新潟市内の図1：ボーリング地点
図に示してあるように、ほぼ東西方向に沿う断面と、
それに垂直な南北を通る2方向の断面に沿って示すと
図2および図3のようになる。

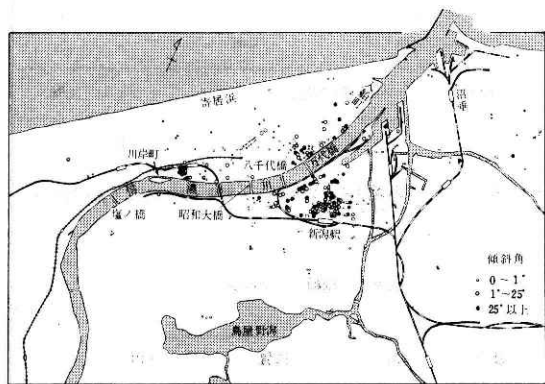
図-4 被害分布図
Distribution of damaged buildings.

とすれば、これら各等級に属する建物の数と百分率も、表3に示したとおりである。またこれらを地図上にプロットして、被害分布を示せば、図4のようになる。

図4の被害分布図をみるに、小被害のものまで全部含めれば、被害建物はほぼ全市にわたって分布していることがわかる。しかし、中被害以上のものだけについてみれば、砂丘地帯上にはまったくみあたらず、市内の低地域だけにあり、さらに大被害のものは、同じ低地域でもきわめて局部的に限られた範囲内に集中している。

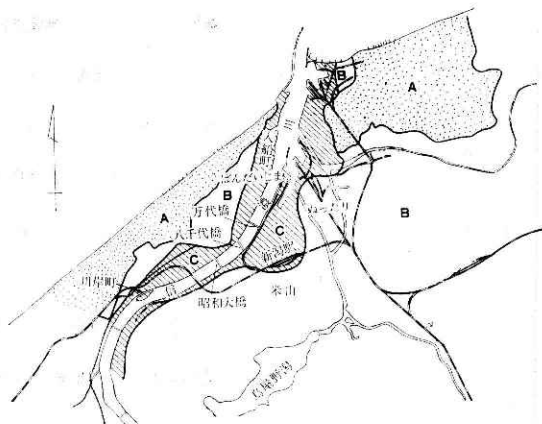
図-5 被害区分図
Map of damaged zones.

- A地域：被害がないか軽微な地域
- B地域：被害が顕著でなかった地域
- C地域：被害がはげしかった地域

に区分したものであるが、このような区分図の境界線は、比較的容易に描くことが可能であった。
