## 松代周辺の表層地質と地盤災害

### Surface Geology of Matsushiro Area and Disasters by the Matsushiro Earthquake Swarm

#### Abstract

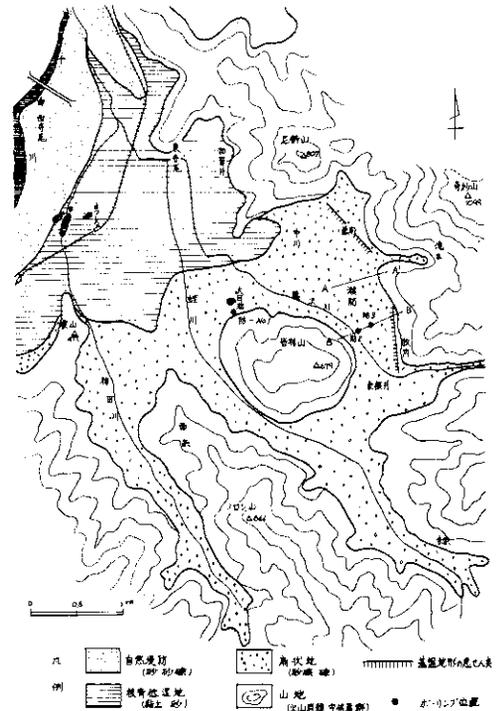
図-1 地形分類図  
Topographical classification map.

菅間付近のボーリング資料および牧内付近の露頭の資料によって明かにされた顕著な点は図-1に示すように菅間付近ではNW-S E方向、牧内付近ではN-S方向の線を境にして基盤が約100m以上盆地側に落ち込んでいることである。この落ちこみが断層によるものか否かについては不明であるが、露頭とボーリング資料から推定される埋積された基盤の傾斜は65°～70°に達する。

皆神山と牧内背後の山地が最も近接する狭さく部の藤沢川の段丘上で実施した深さ130mのボーリング(防セNo.2)注)によっても基盤岩は確認されず、左右岸ともに急斜面をなす埋積谷ないし断層谷の存在が考えられる。(図-1参照)

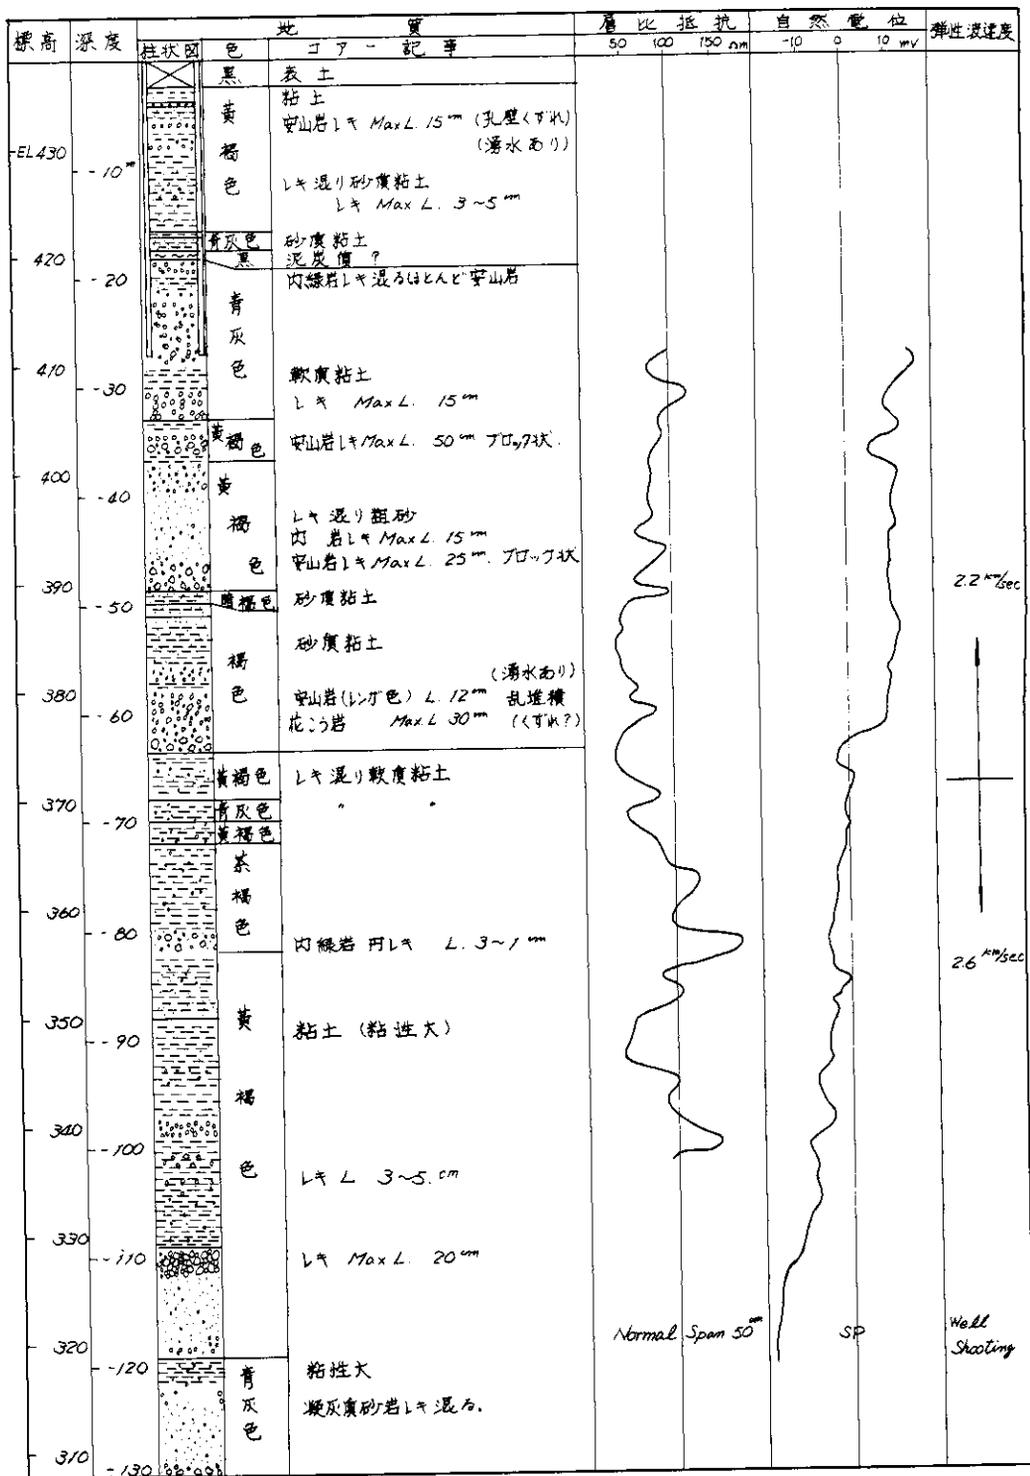
図-2-a ボーリング柱状図(防セNo.2 (EL438m))  
Columnar section of the boring No.2

また、ボーリング(防セNo.2)の柱状図をみると、深度18mおよび深度63m付近に堆積環境の変化を示すと考えられる境界面が認められる。

すなわち、深度18m付近に有機質の黒色粘土の薄層があり、それ以浅は比較的ルーズな礫混り砂質粘土より、現藤沢川の運搬した土砂であると考えられる。深度18m～63mの間は6～10mのサイクルで角礫質の部分と砂質ないし粘土質の互層をなし、繰返し発生した土石流の累積したものと考えられる。とくに58m～63mの間の角礫層は礫径も不揃いで乱堆積状を示している。深度63m以深は礫混り砂質粘土がやや優勢となり全般に地層も締めり堆積のサイクルもやや大きくなっている。

このボーリング孔を利用して実施した層比抵抗、自然電位および弾性波速度等の検層結果からも図-2-aの柱状図に示すように63～67m付近に地層の不連続面が識別されている。ボーリングのコアでみる限りでは、礫種は圧倒的に安山岩が多いが、深度48m～110mの間に閃緑岩の礫も散在し、安山岩の山地と同時に基盤の閃緑岩の山地も相当な侵蝕を受け、峡谷の埋積を進めたものと考えられる。

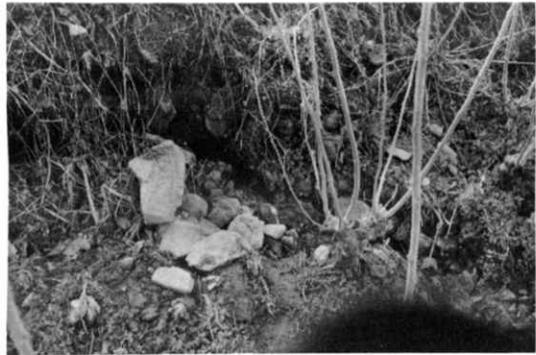
写真-1 大日堂東方の桑畑の湧水状況

Spouting-out of ground water in a mulberry field near Dainichido.

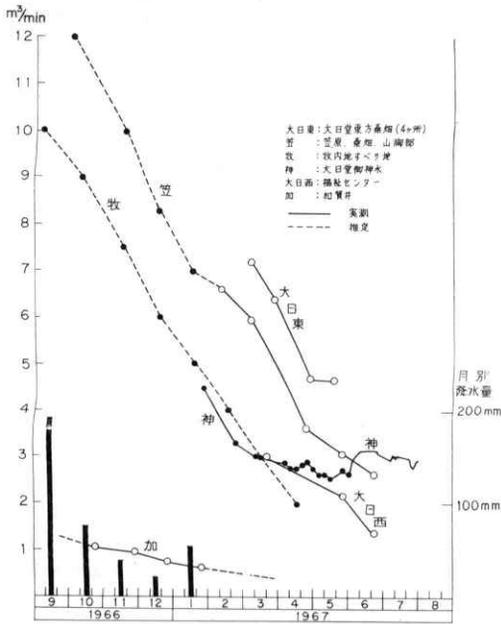
図-4 各地域の流量の変化図

Variation of volume of groundwater at various areas.

全般的な傾向として、1966年9月の中・下旬をピークとして各地区とも湧水量は減少を続けているが、とくに大量の湧水がみられた瀬関南部地区・牧内地区などでは減水の割合が著しく、加賀井地区のように発生当時の湧水量が少なかった

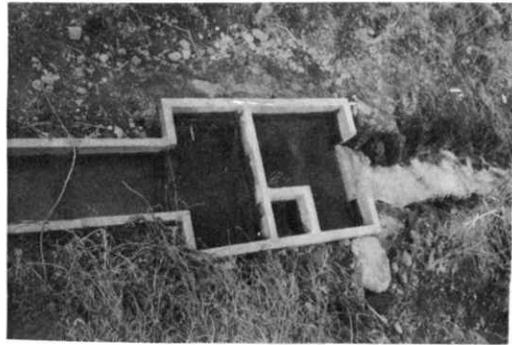
写真-2 湧水量測定値用ノッチ(大日堂付近)  
Notch used for hydrometrical observations near Dainichido.

皆神山麓の大日堂御神水(大日池すなわち農業用溜池に流入)の水量測定は写真-2に示すコンクリート・ノッチで測定しているの、他の測定値より精度は高い。
